飛航安全調查委員會

PA2002 超輕型載具飛航事故調查報告

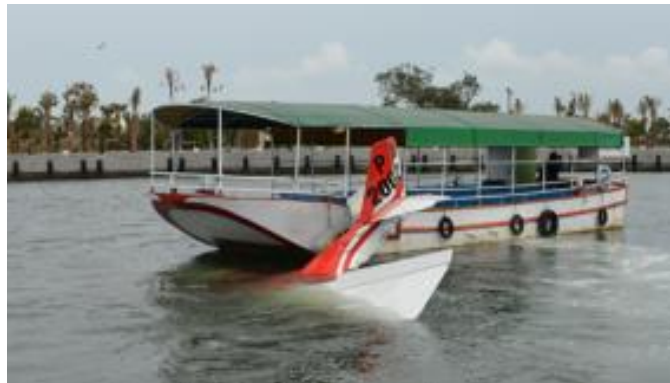
民國 104 年 3 月 16 日專案調查小組至事故現場檢視發現，載具撞擊水面沈入瀉湖，機身大致良好，如圖 5，右水平尾翼於拖救過程中與客船左舷擠壓損毀，如圖 6。機翼打撈起來時已折損，如圖 7。集油箱中仍有半箱存油，如圖 8。

圖 5 載具機身狀況

依據現場調查結果及訪談摘要，事故區天候及能見度良好，不影響飛航操作。載具及發動機全新組裝後僅使用 36 小時，目擊者亦指出載具墜落前仍聽見發動機運轉聲音甚至有加速跡象，螺旋槳葉有旋轉方向之皺褶，顯示載具於墜落前發動機處於運轉狀態，亦與全油門位置相符；操縱襟翼、副翼、方向舵及升降舵鋼繩經檢查皆連接正常，仍可正常操作；搜救人員訪談或取得載具水中相片(如圖 5)顯示，載具無飛行中結構解體或毀損等問題。無證據顯示本次事故與載具動力、飛行操縱系統以及結構有關。依據檢察官所取得之通訊紀錄，操作人於事故飛行期間並未使用手機，無因接聽手機而影響其操作之因素。

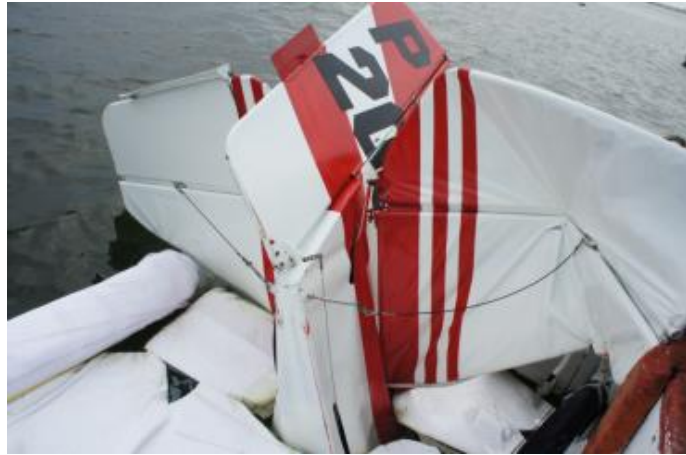
圖 6 右水平尾翼與船舷碰撞損害

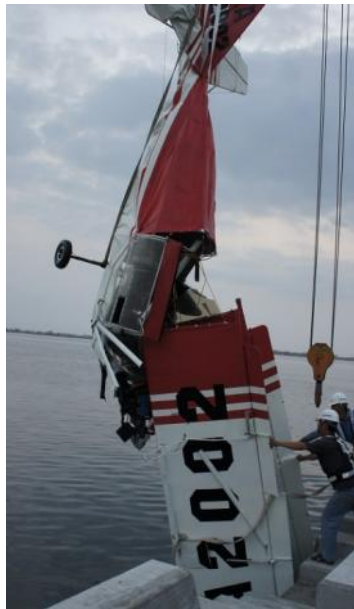
圖 7 機翼打撈起來時已折損

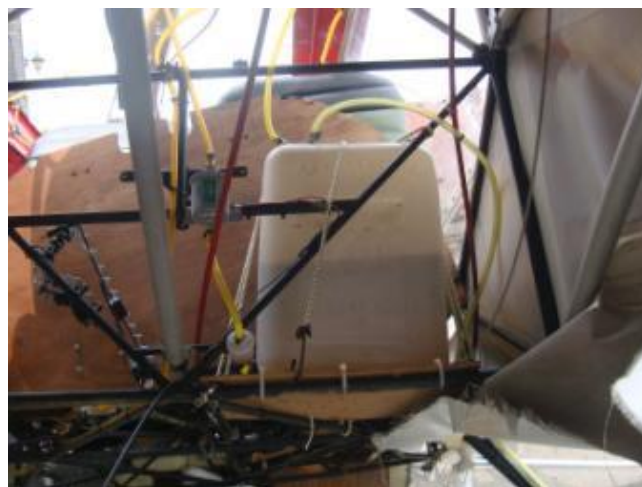
圖 8 集油箱中仍有半箱存油

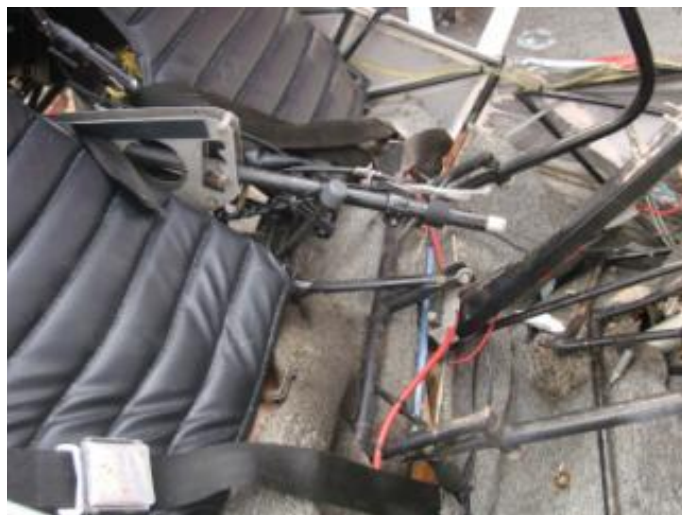
民國 104 年 3 月 20 日專案調查小組至殘骸置放處檢驗殘骸，發現操縱鋼繩無銹蝕或斷裂，執行測試後，操縱鋼繩與飛機操縱面接連正常，襟翼、副翼、方向舵及升降舵皆能正常運作。襟翼手把置於下方第二格，對應襟翼施放 11 度位置如圖 9。

圖 9 襟翼手把設定於下方第二格位置

另外，FAA 飛機飛行手冊說明，改正螺旋失速狀態第一個步驟為收回油門。若不收回油門，則勢必增加失去高度速度。根據受訪者所聽得增加馬力聲響，以及調查事故載具殘骸所呈現油門位於全馬力位置，事故載具若遭遇螺旋失速則更難以改正。然而，螺旋失速與一般失速之改正操作具有差異，若未經該項目訓練之飛行員，則難以違反人性於載具大角度下衝時執行收油門操作。若載具從核准操作限高 500 呎實際高度，螺旋失速迅速失去高度，即使操作人迅速完成螺旋失速改正，該載具也來不及回復平飛或爬升至安全高度。最後，施放該載具襟翼外型桿，位於四格位置之第二格，符合載具殘骸襟翼呈現角度約略向下 11 度，載具可能仍處於起飛後爬升階段，原廠手冊明訂禁止搭配零度外任何襟翼角度進入螺

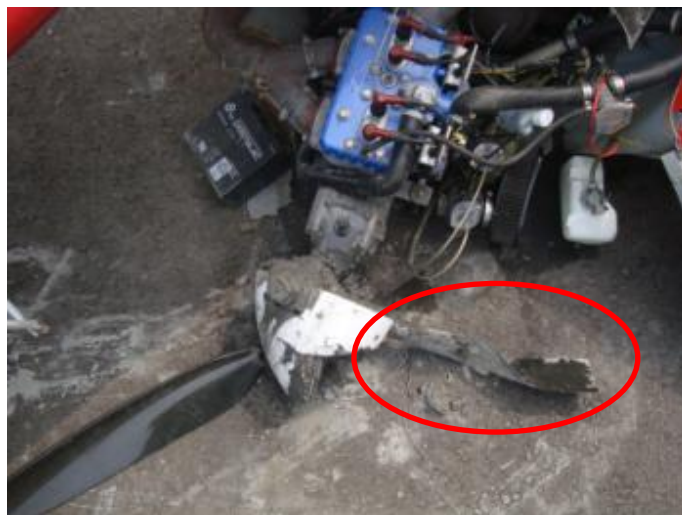
發動機 3 片螺旋槳，2 片連根斷折，1 片葉尖斷落，檢視該葉片有旋轉方向撞擊之皺褶如圖 10。以手抓住斷落螺旋槳根部向旋轉方向推動尚可順利轉動。發動機油門設定在全馬力位置如圖 11。駕駛艙儀表及通訊電源置於關閉(OFF)位置如圖 12。

圖 10 螺旋槳葉片皺褶情形

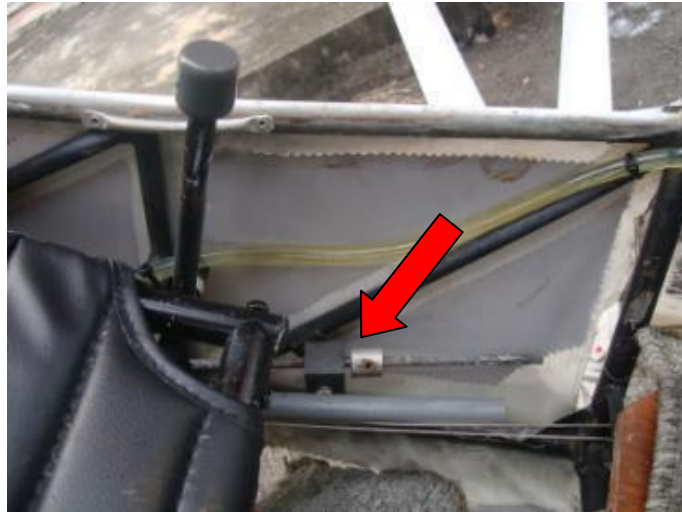
圖 11 發動機油門設定在全馬力位置

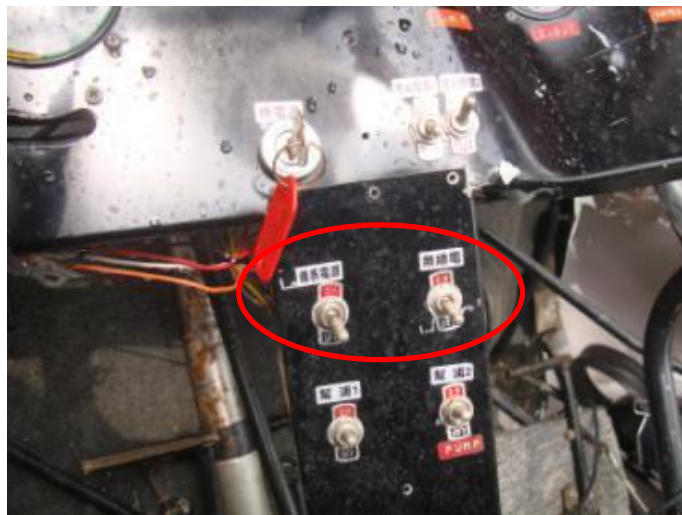
圖 12 儀表及通訊電源置於關閉位置

依據高雄近場臺電話錄音抄件資料，事故當天載具操作人曾以電話通知近場臺，須使用大鵬灣活動空域，但無證據顯示操作人飛航後飛行場地有地面管理人員負責與飛行中載具及航管聯繫工作，亦無紀錄檢視協會是否遵守規定執行上述聯繫工作。另檢視殘骸發現，儀表上之通訊開關位於關閉位置，顯示事故時可能未開啟無線電裝置，若飛航管制單位臨時有飛航公告相關資訊需要聯繫時，將無法即時傳遞資訊至載具操作人，致生影響空域安全之風險。

1. 宣導載重平衡計算之重要性並確實執行。(ASC-ASR-15-10-005)
2. 宣導該型載具失速改正之重要性及操作技巧。(ASC-ASR-15-10-006)
3. 加強檔案保管機制，確保載具載重平衡計算表單、適航維護等所有資料檔案之完整。(ASC-ASR-15-10-007)
4. 宣導載具操作人於飛行時所有儀表電源須保持開啟，確實安排飛行場地有地面管理人員負責與載具之聯繫工作，確保載具飛行及空域安全。
(ASC-ASR-15-10-008)
