飛航事故調查報告

ASC-AOR-16-05-001

BN-2B-20型機

起飛後左發動機失效返航豐年機場

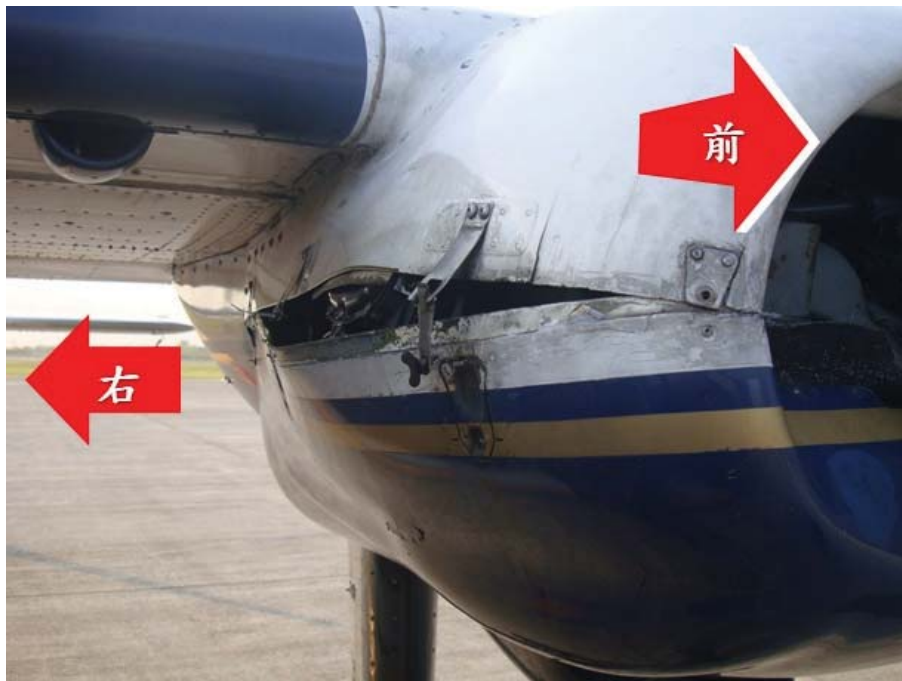
圖 1.1-1 左發動機及整流罩損害情形

事故當日調查小組至停機坪檢查該機，發現左發動機 3 號氣缸脫離曲軸箱並向外側凸出，左發動機右側整流罩爆開及變形（詳圖 1.1-1）。

3 號氣缸自左發動機曲軸箱脫開後，造成活塞脫出 3 號氣缸，壓力環彈出及撞擊斷裂，斷裂之上壓力環卡於 3 號氣缸壁與活塞之間，造成活塞卡死；因活塞仍與曲軸相連接，持續運轉之曲軸連動卡死之活塞與已脫開之氣缸連續撞擊曲軸箱，造成曲軸軸承螺絲斷裂，活塞連桿與曲軸脫離，曲軸撞擊活塞連桿，連桿撞擊活塞及曲軸箱內壁，導致如圖 1.1-1 所示左發動機右側整流罩爆開及損壞，同時使 3 號氣缸之進氣管及排氣管自左發動機脫離。

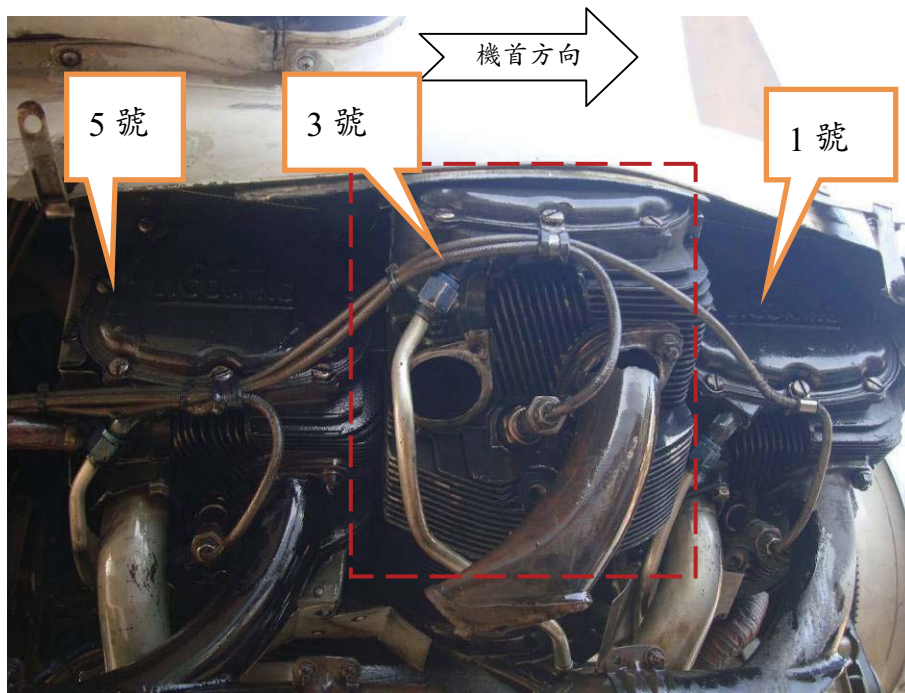
圖 1.12-1 受損 3 號氣缸位置

受損之左發動機 3 號氣缸（圖 1.12-1）與 1 號及 5 號氣缸相鄰，3 號氣缸脫離曲軸箱（crankcase）向外側凸出約 4 吋，與右側整流罩擠壓，造成右側整流罩爆開損壞，3 號氣缸右側之進氣管及排氣管脫離。拆解受損 3 號氣缸後，發現斷裂之活塞上壓力環卡在活塞與氣缸壁之間（圖 1.12-2）。

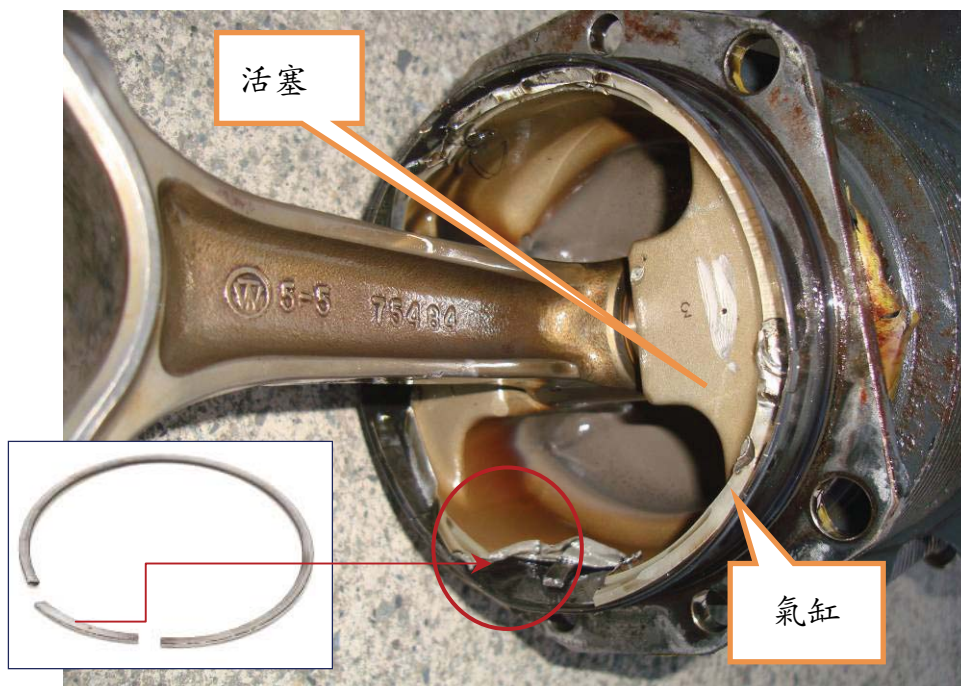
圖 1.12-2 斷裂之上壓力環卡於活塞與氣缸壁之間

檢視上壓力環斷裂成兩部分（以 1a 與 1b 表示），如圖 1.16-16 右下圖所示，其中 1a 斷裂，卡在活塞與氣缸壁之間（圖 1.12-2），而 1b 仍在活塞溝槽內；下壓力環亦斷裂成兩部分（以 2a 與 2b 表示），其中 2a 亦脫落，掉落於左發動機整流罩底部，而 2b 仍在活塞溝槽內；擋油環亦斷裂，但僅蒐集到一小部分。

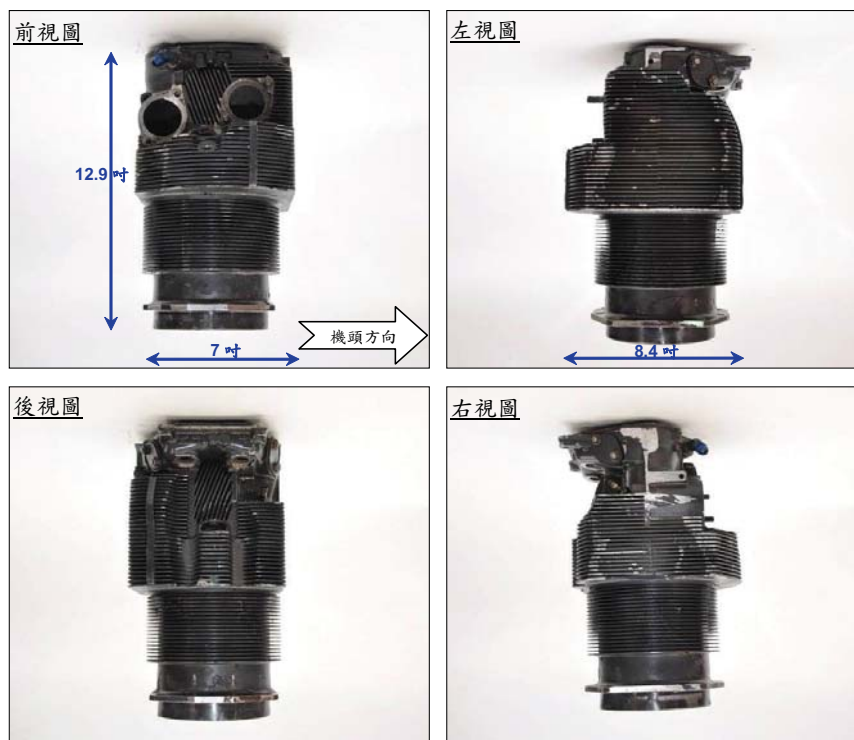
圖 1.16-2 3 號氣缸外觀巨觀觀察

圖 1.16-2 為 3 號氣缸巨觀觀察照片，氣缸本體長約 8.4 吋，寬約 7 吋，軸向高度約 12.9 吋，氣缸筒深度約 8 吋，直徑約 5.1 吋，氣缸本體完整，外觀無明顯損傷；觀察氣缸開口端，部分區域呈現變形及裂痕（圖 1.16-3）；檢視氣缸內側壁面有一處呈現水平方向刮痕損傷（圖 1.16-4 紅圈），長度約 2 吋，該刮痕損傷與活塞行程方向垂直，部分氣缸內側壁面呈現黑色痕跡（圖 1.16-5 黃圈），其餘氣缸壁面無損傷。

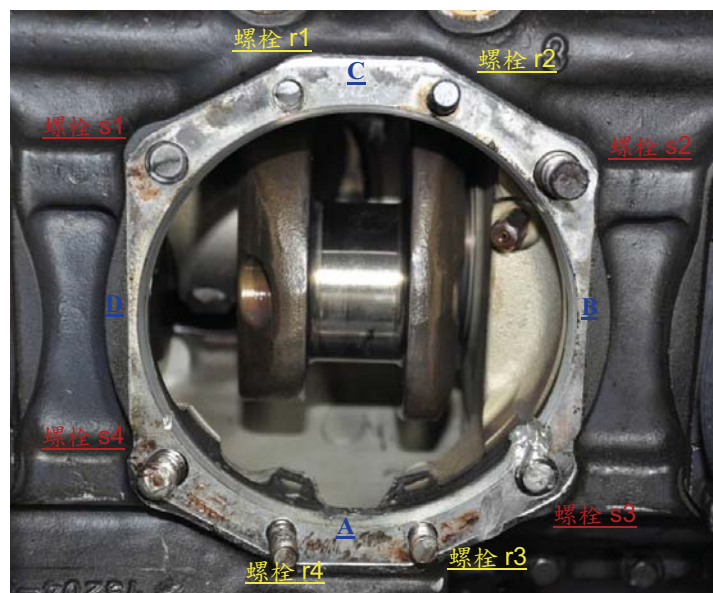
圖 1.16-7 曲軸箱螺栓之檢查

螺栓 (stud bolt) 又稱螺樁，無頭且兩端均有螺紋，其兩端螺距 (pitch) 不同，用於曲軸箱蓋、齒輪箱蓋等，鎖於箱蓋內之螺距較大，而螺帽端之螺距較小。3 號氣缸以 4 根尺徑較大之螺栓固定於曲軸箱，編號為 s1、s2、s3、s4；另以 4 根尺徑較小之螺栓輔助固定，編號為 r1、r2、r3、r4 (詳圖 1.16-7)。檢視後發現螺栓 s1 及 s3 斷裂，掉落於左發動機整流罩底部 (詳圖 1.16-8)，2 個螺帽仍鎖在螺栓上，旁邊為另一尺徑較大之螺栓螺帽；8 根螺栓固定螺帽共有 5 個自安裝位置脫開，之後另尋獲螺栓 r1，其螺帽卡死於螺栓上，其餘 4 個螺帽脫落未尋獲。

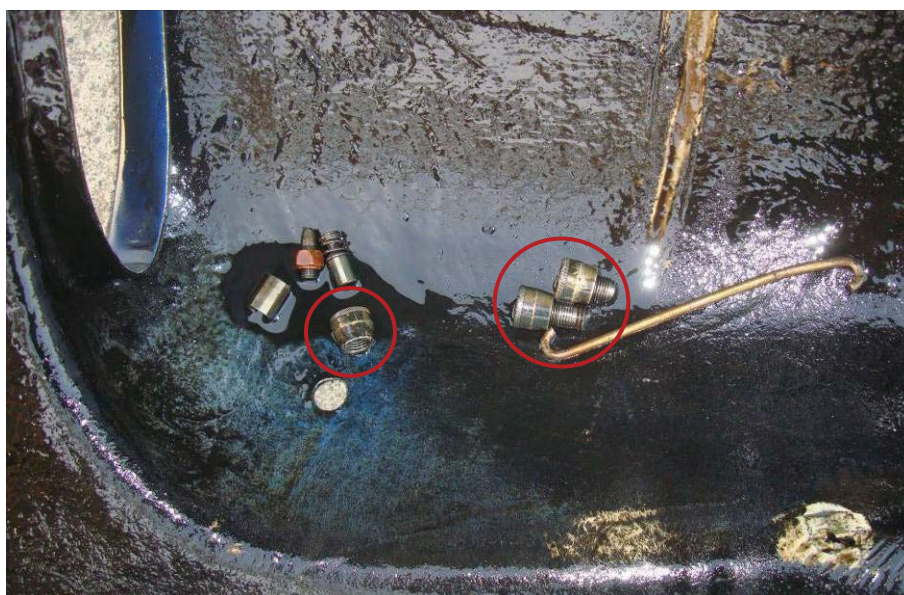
圖 1.16-8 斷落之螺栓 s1 及 s3

檢視 8 根螺栓，發現均有崩牙現象；其中螺栓 s1 及 s3 已斷裂、螺栓 s2 及 s4 未斷裂但呈現受力變形；螺栓 r1 已斷裂且受力變形、螺栓 r2 接近斷裂，僅剩少部分未斷裂；螺栓 r3 及 r4 未斷裂但呈現受力變形；螺栓 s1、r1 及 r2 之斷裂面特徵相類似，均受到反覆彎曲力而斷裂 (圖 1.16-9)。觀察曲軸箱及 8 根螺栓，其中曲軸箱蓋有些許銹蝕現象，8 根螺栓則未發現腐蝕現象。另以掃描式電子顯微鏡 (Scanning Electron Microscope, 以下簡稱 SEM) 觀察螺栓 s1 及 s3 斷裂面，未發現任何疲勞現象 (詳圖 1.16-10, 11)。

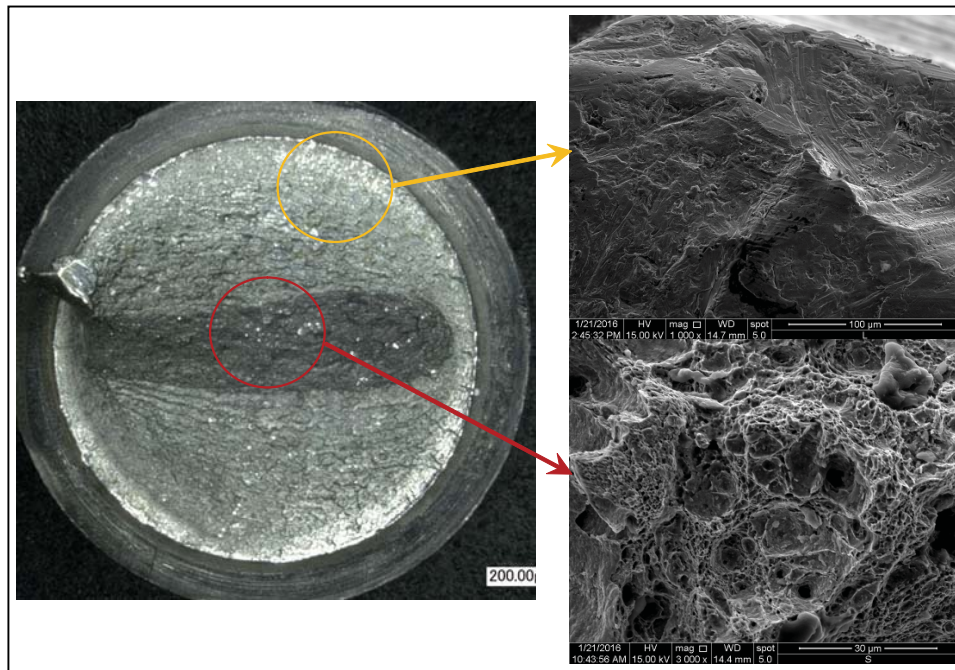
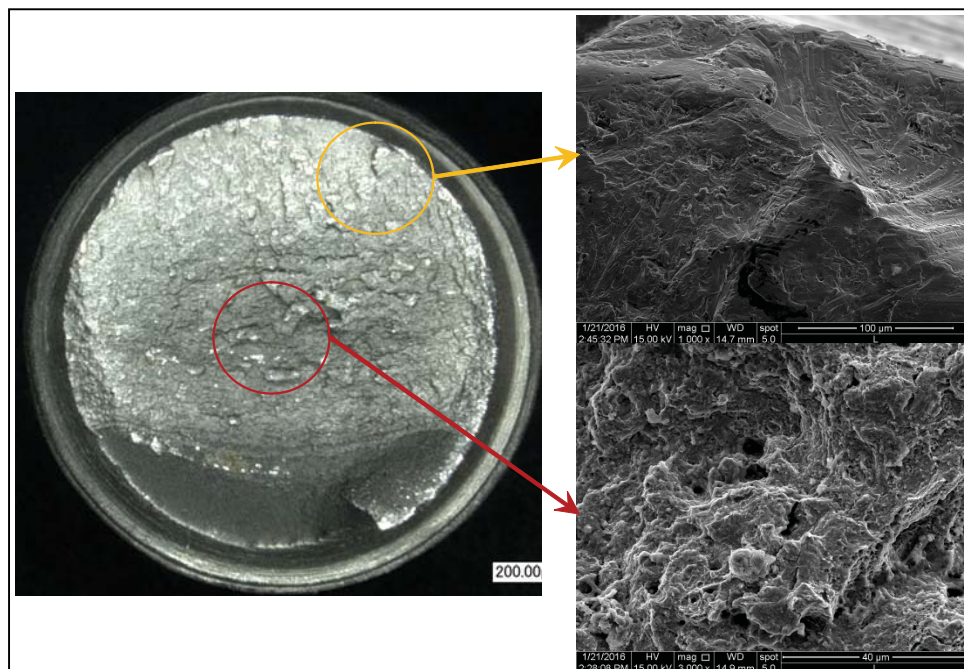
檢視 3 號氣缸 8 根螺栓，未發現腐蝕現象，依圖 1.16-10 及-11 之 s1 及 s3 螺栓斷裂面 SEM 影像，亦未發現任何疲勞現象，因此材料腐蝕與疲勞並非螺栓失效主因。

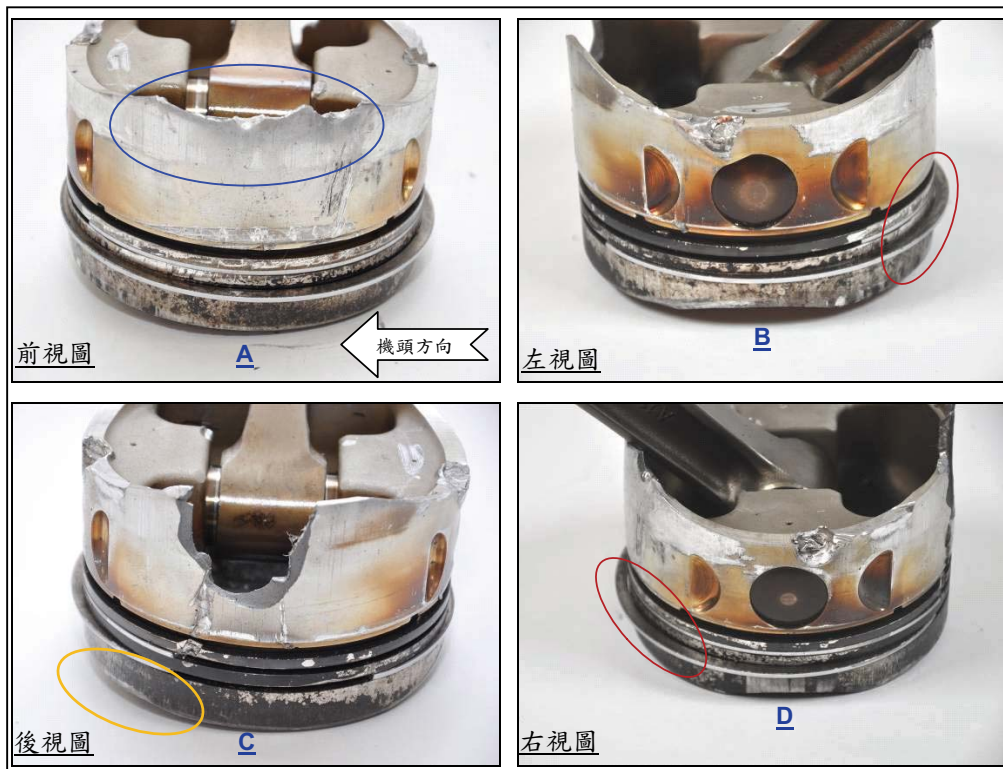
圖 1.16-12 破損活塞之巨觀觀察

圖 1.16-12 為該活塞巨觀觀察照片，活塞直徑約 5.1 吋，軸向高度約 3 吋。活塞與氣缸接觸部位呈現摩擦痕跡，在活塞頭壁面有兩處傷痕，位於 C 方位破損區塊之兩側（圖 1.16-12 黃圈），圖 1.16-13 為活塞頭靠近 B 方位傷痕之放大照片；活塞壁面上有數處破損，C 方位之破損區塊即上壓力環卡在活塞與氣缸壁之位置，附近之活塞壁面呈現壓擠傷痕（圖 1.16-14）；A 方位之活塞壁面有縱向磨痕，且呈現受力向內凹陷情形，放大照片如圖 1.16-15（即圖 1.16-12 左上藍圈位置）。

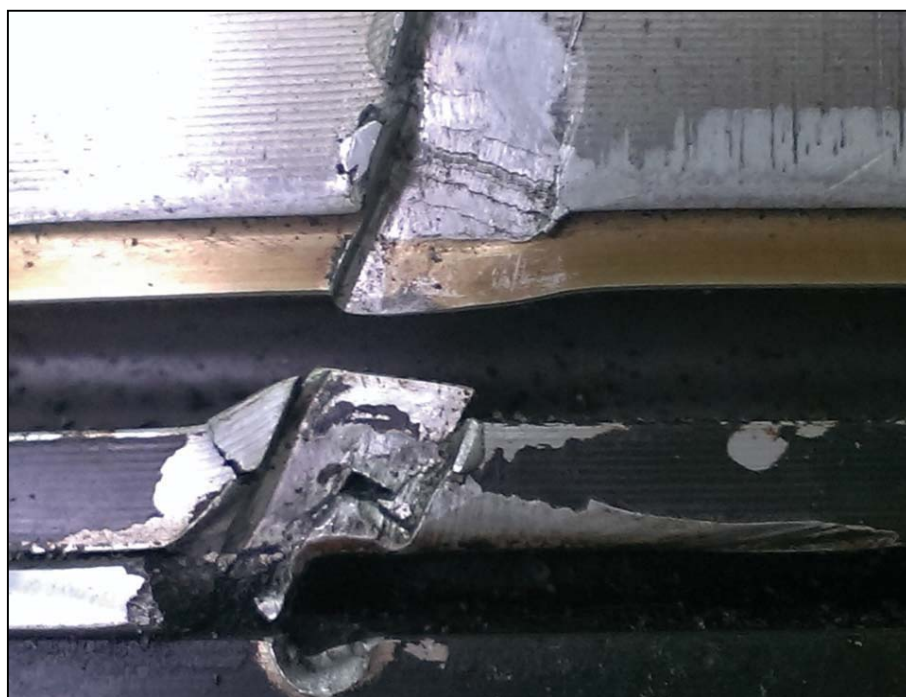
圖 1.16-14 活塞壁面呈現壓擠傷痕

當 3 號氣缸螺栓被拉斷後，氣缸被推離原安裝位置，與曲軸箱分離，正常運作之氣缸活塞會帶動曲軸運轉，造成 3 號氣缸活塞於向下行程時脫出氣缸，使上、下壓力環彈出壓力環溝槽後撞擊 3 號氣缸，導致上、下壓力環斷裂；上壓力環斷裂後卡於 3 號氣缸壁與活塞之間，呈現如圖 1.16-14 所示之壓擠傷痕。

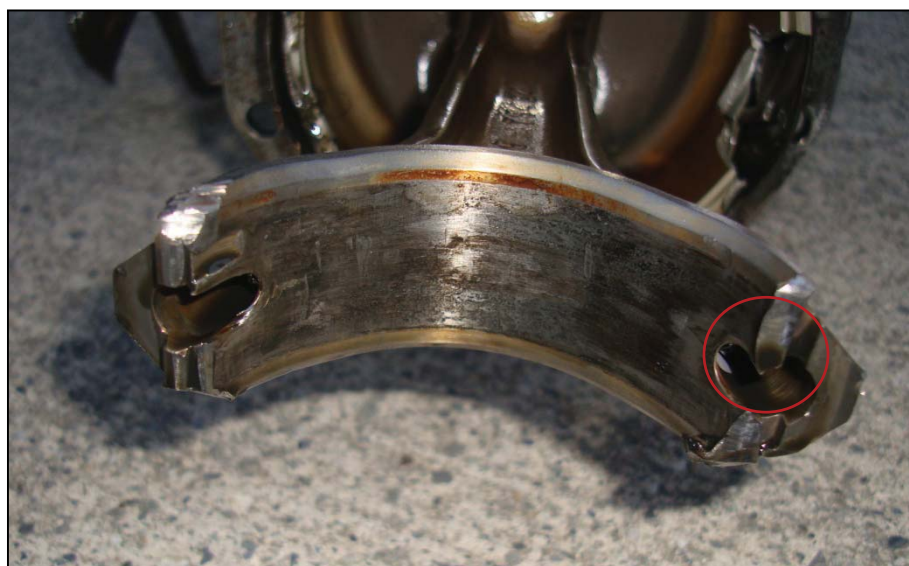
圖 1.16-17 連桿呈現受損或變形現象

活塞係靠連桿與曲軸箱內曲軸相連，3 號氣缸活塞連桿與曲軸脫離，連桿與曲軸之固定螺栓遺失，連桿與曲軸相連軸承兩端呈現破損及變形現象，部分區域呈現藍黑色澤特徵，顯示此位置曾經歷撞擊、摩擦及高溫情形，如圖 1.16-17 紅圈。在活塞連桿軸上，發現密集 10 道平行橫向傷痕，放大觀察如圖 1.16-18。

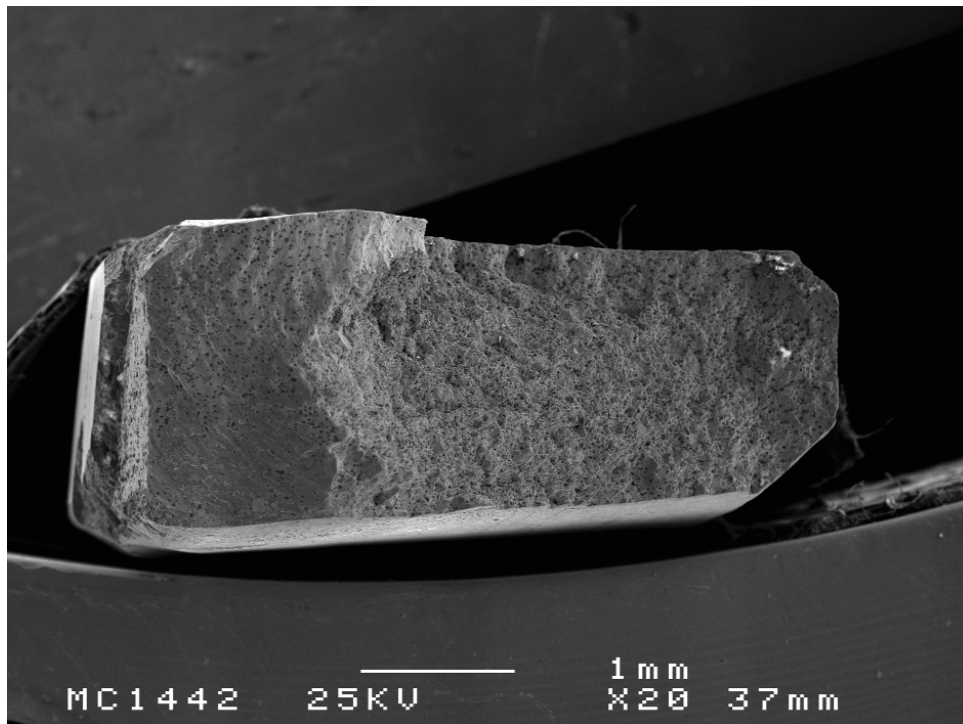
圖 1.16-19 壓力環斷裂面之顯微結構

為進一步確認 3 號氣缸活塞上壓力環斷裂原因，本會委請國家中山科學研究院材料暨光電研究所（以下簡稱中科院）進行檢驗，其結果為：「造成壓力環斷裂之主因，係由於表面之鍍鉻層破裂，接著在汽缸的往復行程下，壓力環之球墨鑄鐵底材因承受與汽缸內壁間的反覆摩擦力而衍生疲勞裂紋，當疲勞裂縫擴展至約達壓力環徑向截面的三分之一面積時，殘餘截面的材料強度因不足以抵抗摩擦應力而發生強制破斷」。

圖 1.16-19 為上壓力環斷裂面之顯微結構，左側較平坦的斷裂面為破裂起始處，面積約佔壓力環厚度截面的三分之一，右側則為強制斷裂面。圖 1.16-20 左上方部位之放大影像為壓力環斷裂面之疑似疲勞紋特徵，左下方部位之影像則呈現斷裂後之二次撞擊痕跡。

依據中科院檢驗結果，上壓力環表面鍍鉻層有由外向內延伸的裂痕，活塞在氣缸內作往復軸向運動時，安裝於活塞溝槽內之上壓力環表面受到高週期往復摩擦力作用，在初始裂痕處發展出疲勞裂紋，之後疲勞裂紋受力持續成長，至約佔上壓力環徑向截面積三分之一時，於左發動機運作期間，因上壓力環殘餘截面之材料強度不足，無法承受摩擦力而發生強制斷裂。

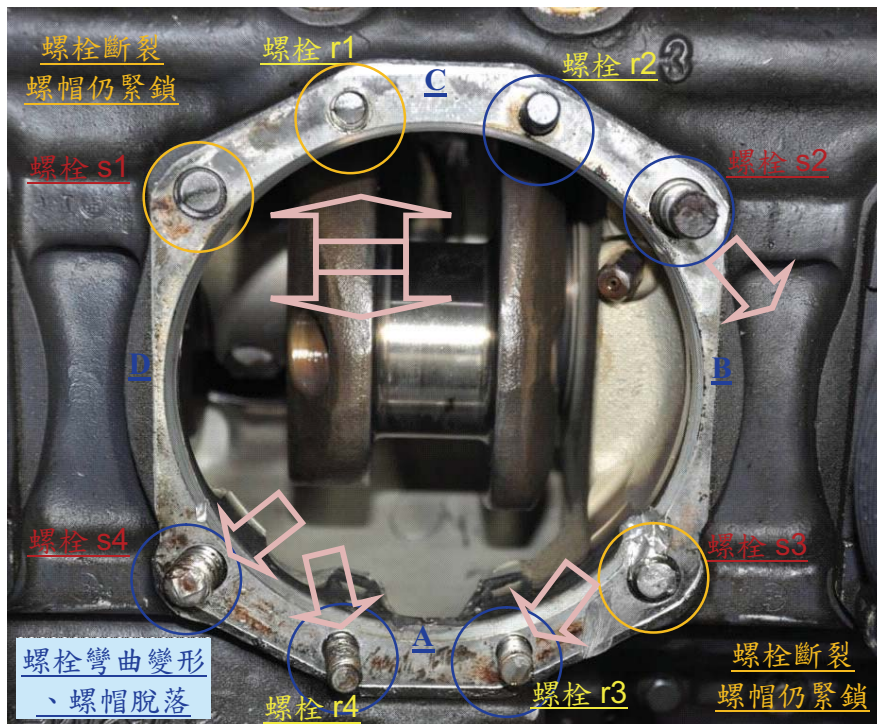
圖 2.2-1 3 號氣缸曲軸箱螺栓之破壞情形

3 號氣缸曲軸箱螺栓之破壞情形如圖 2-1 所示，螺栓 s1、r1 及 r2 之斷裂面特徵相類似，均受到反覆彎曲力而斷裂，依此研判破壞起源為對角邊的螺栓（s3、r3 及 r4）先斷裂或是螺帽脫落，當氣缸受力不平衡後，導致螺栓 s1、r1 及 r2 受到反覆彎曲力而最後斷裂；螺栓 s4、r4 及 r3 呈現受力變形特徵，大致往外側彎曲，但方向並沒有共通性。

萊康明函覆資料指出，依照片所示，在螺栓 s3、s4、r3 及 r4 附近接合面呈現嚴重之摩擦痕跡，3 號氣缸與曲軸箱之間可能接合不緊密，致使 3 號氣缸活塞作軸向運動時產生振動，造成螺栓 s3、s4、r3 及 r4 附近接合面產生振動摩擦，曲軸箱蓋螺栓之螺帽安裝可能有扭力不足狀況。依據 FAA 所發布之 SAIB NE-14-13

事故發生後檢查 3 號氣缸 8 根螺栓固定螺帽共有 5 個不在安裝位置，萊康明函覆資料述及，螺栓 r3 及 r4 未斷裂，可能於 3 號氣缸脫開前其固定螺帽未安裝或未上足夠扭力而脫落。依據大鵬該型發動機維修政策，大鵬採使用時數屆期前拆下送修，換裝翻修完成之發動機方式運作，氣缸螺栓固定螺帽拆裝屬廠級維修工作項目，日常維護及定期檢查均無螺栓固定螺帽拆裝工作。調查小組研判該具發動機於進廠翻修作業安裝 3 號氣缸時可能已存在扭力不足狀況，使 3 號氣缸與曲軸箱之接合不緊密；依據維修資料，左發動機累計使用時間已超過 1,400 小時，發動機長期運轉及活塞之軸向運動導致 3 號氣缸螺栓固定螺帽鬆動，可能於本次事故發生前即已造成若干固定螺帽脫落，因而使氣缸與曲軸箱接合面於發動機運轉時產生振動，進而使螺栓彎曲變形或斷裂，造成 3 號氣缸自左發動機曲軸箱脫開及發動機損壞。

1. 建議萊康明發動機公司依據美國聯邦航空總署特別適航資訊通報 NE-14-13 建議內容，管制 540 系列發動機之翻修品質。(ASC-ASR-16-05-003)
