飛航安全調查委員會

0621HAWK 超輕型載具飛航事故調查報告

調查報告編號：ASC-AOR-15-11-003

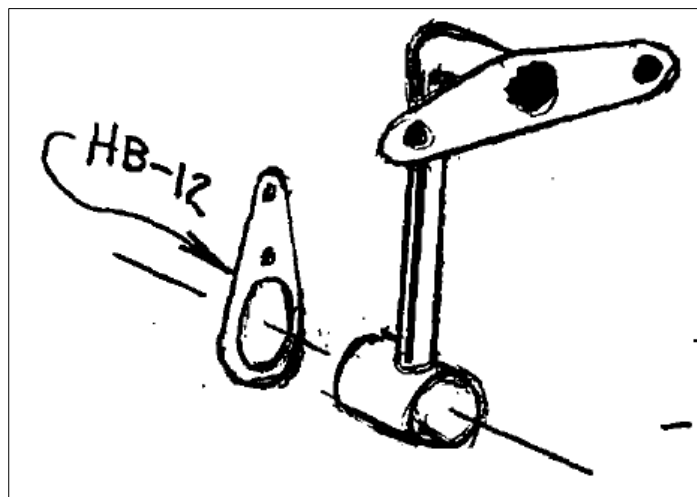
自從 1984 年雙座 CGS Hawk Classic 載具問世以來，曾於 1996 年發生副翼操控鋼繩連桿（以下簡稱連桿）從操縱桿上斷落脫離案例，在副翼失去控制之情形下，操作人仍操作載具安全落地，落地隨後該載具所有人繼續將該副翼失效之載具，以操控方向舵、升降舵及襟翼等控制翼面之技巧飛回家園。事後檢查發現連桿從操縱桿焊接處斷落脫離，此為該型載具第一起連桿斷裂事件，調查後仍無法確定事故原因是組裝時焊接不良所造成，或操作人員不當使用所致。原廠其後發布建議公告 02-22-00（詳附錄 1），建議雙座 CGS Hawk Classic 或 Arrow 所有人檢查連桿與操縱桿焊接處，若發現異常情形應聯繫原廠尋求解決。原廠另外研發加裝 HB-12 加強片強化連桿方案（詳圖 3），除運用於新載具外，現有同型載具使用人也可選擇加裝。

圖 3 強化副翼操控鋼繩連桿方案圖

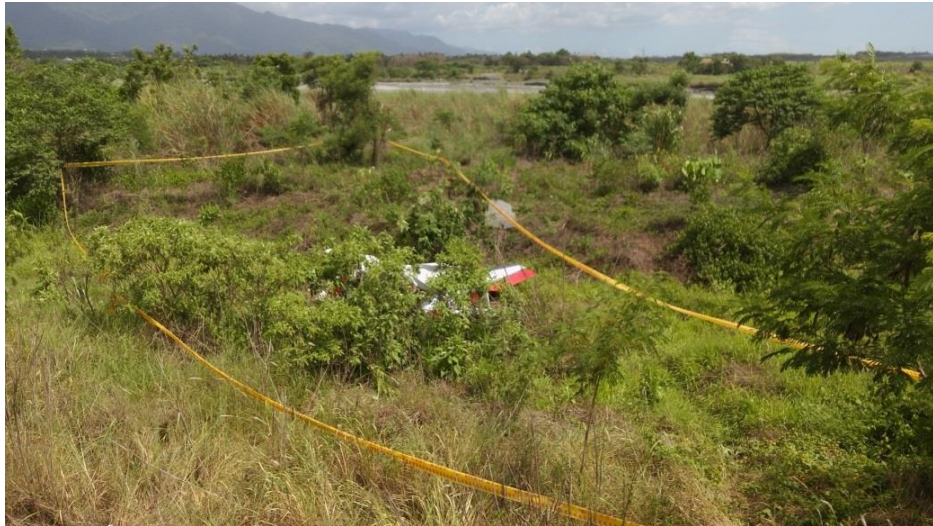
圖 6 事故現場

專案調查小組抵達事故現場時，載具殘骸已被轄區派出所封鎖線圈圍隔離。主殘骸位於口社溪堤防邊之灌木叢中（詳圖 6）。另於接近口社溪之現場發現樹枝斷落與遺留附近之載具左翼尖（詳圖 7）。載具主殘骸位於樹枝斷落處與堤防之間，載具機身主樑斷折，左翼前緣及外側嚴重損毀，右翼及尾翼輕微受損（詳圖 8）。發動機 3 片螺旋槳葉尖損壞（詳圖 9）。載具尾翼輕微受損（詳圖 10）。載具機頭與駕駛艙嚴重損毀（詳圖 11）。專案調查小組現場勘驗完畢後，委請協會將載具殘骸運送至活動場地機棚。

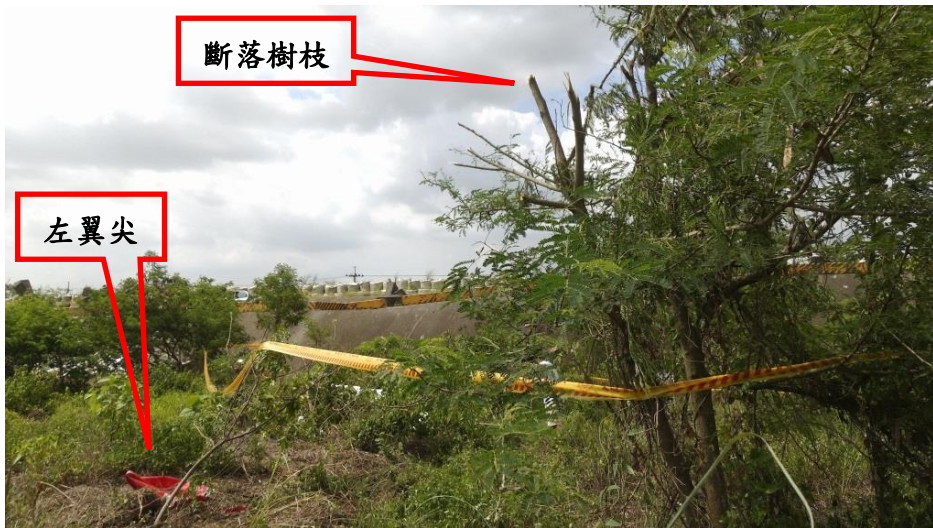
圖 7 現場斷落樹枝與遺留之載具左翼尖

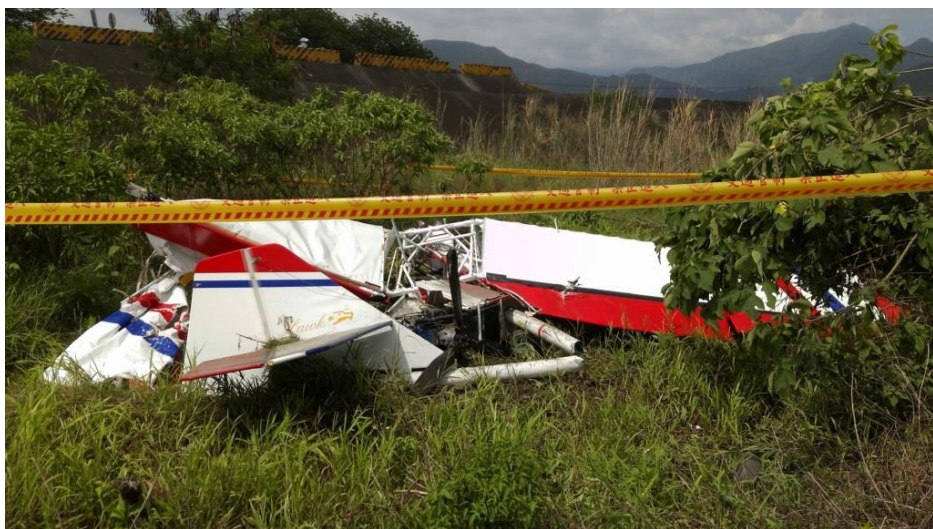
圖 8 載具主殘骸

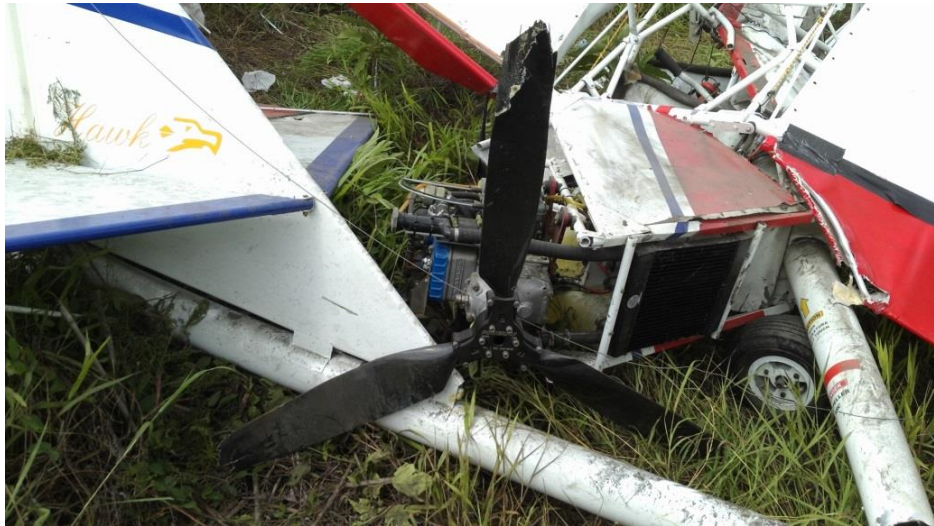
圖 9 發動機螺旋槳損壞

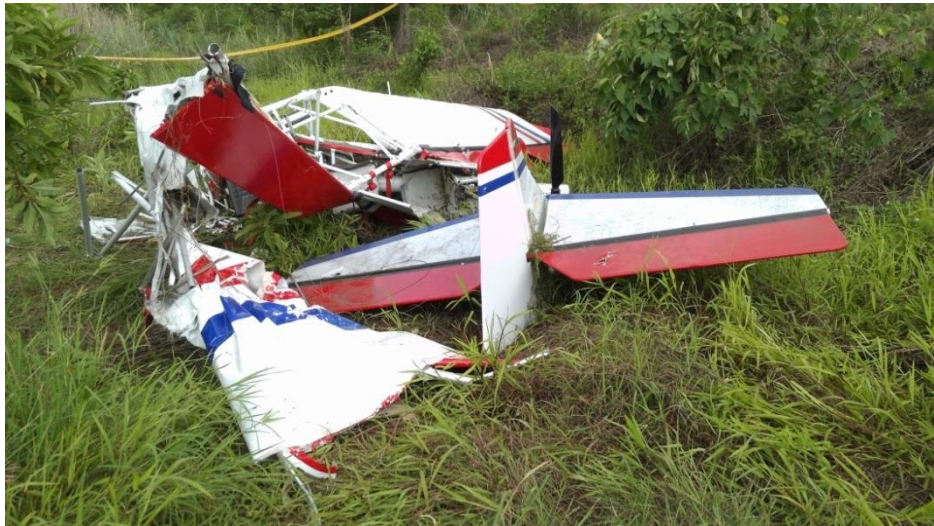
圖 10 載具尾翼輕微受損

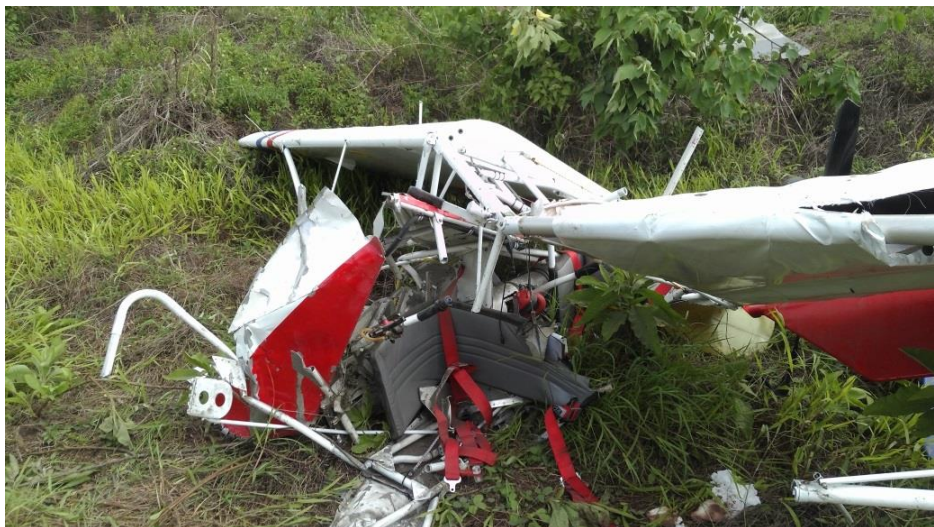
圖 11 載具機頭與駕駛艙嚴重損毀

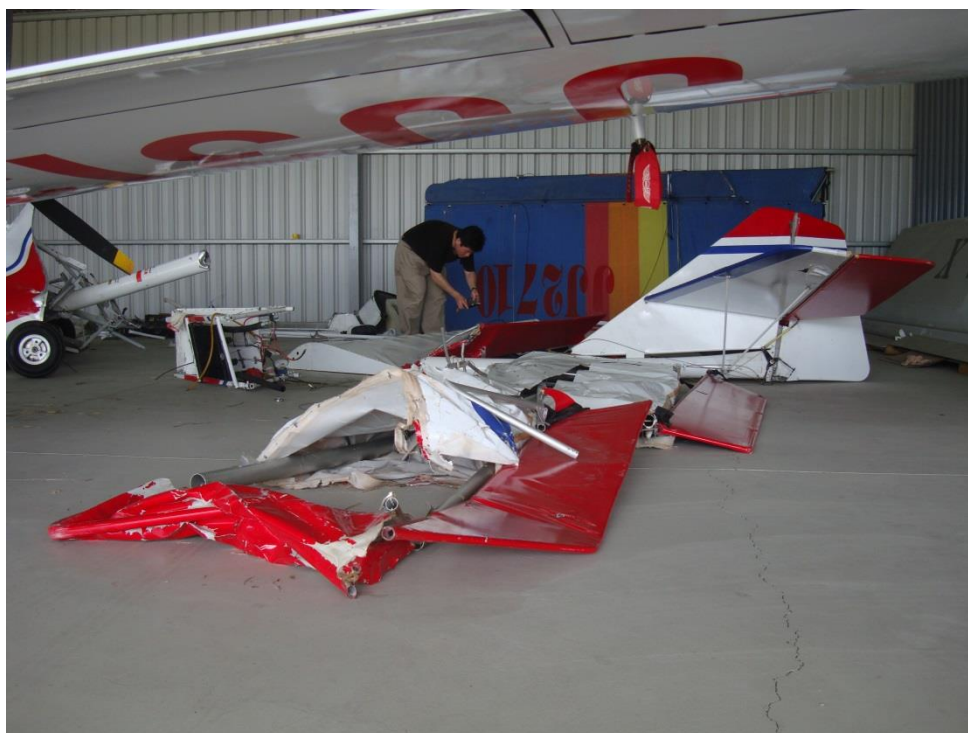
民國 104 年 7 月 2 日，專案調查小組前往活動場地機棚進行載具結構及系統檢查。發現載具左翼前緣及翼尖結構呈外物撞擊損壞（詳圖 12）。駕駛艙、起落架與機翼支撐結構呈外物撞擊損壞（詳圖 13）。左、右機翼結構內之副翼操控鋼繩無鏽蝕，鋼繩轉向滑輪之支撐結構正常，鋼繩於滑輪溝槽內拉動無黏滯現象（詳圖 14、15）。自副翼操縱面循控制鋼繩至駕駛艙操縱桿，發現副翼操控鋼繩連桿自駕駛艙操縱桿銲接處斷落（詳圖 16、17）。副翼操控鋼繩連桿與駕駛艙操縱桿斷裂面有鏽蝕情形（詳圖 18）。斷落連桿無 HB-12 加強板裝置。

圖 12 左翼前緣及翼尖結構呈外物撞擊損壞

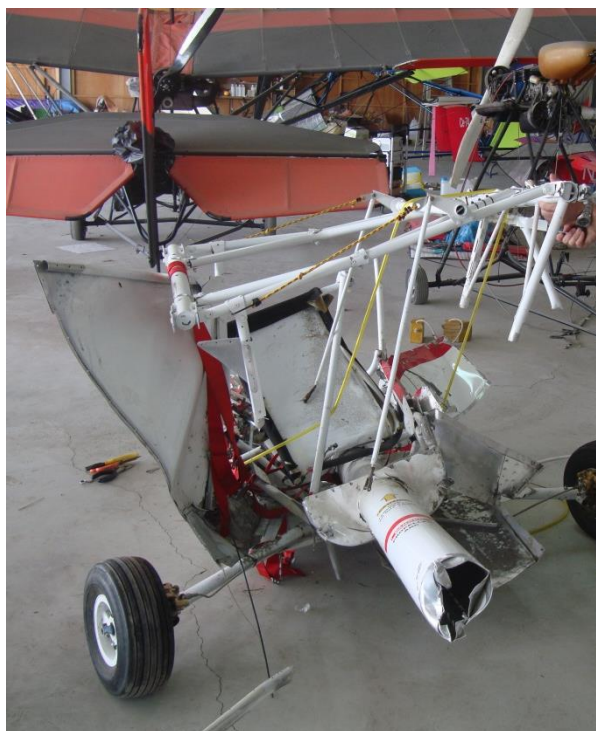
圖 13 駕駛艙、起落架與機翼支撐結構呈外物撞擊損壞

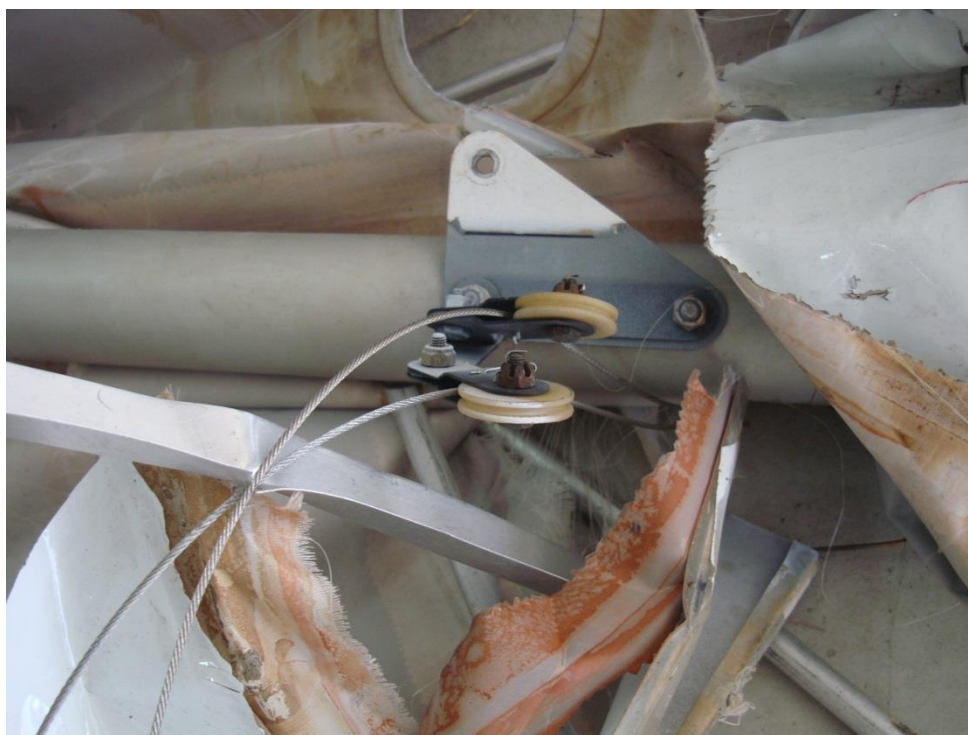
圖 14 左副翼操控鋼繩與滑輪結構正常

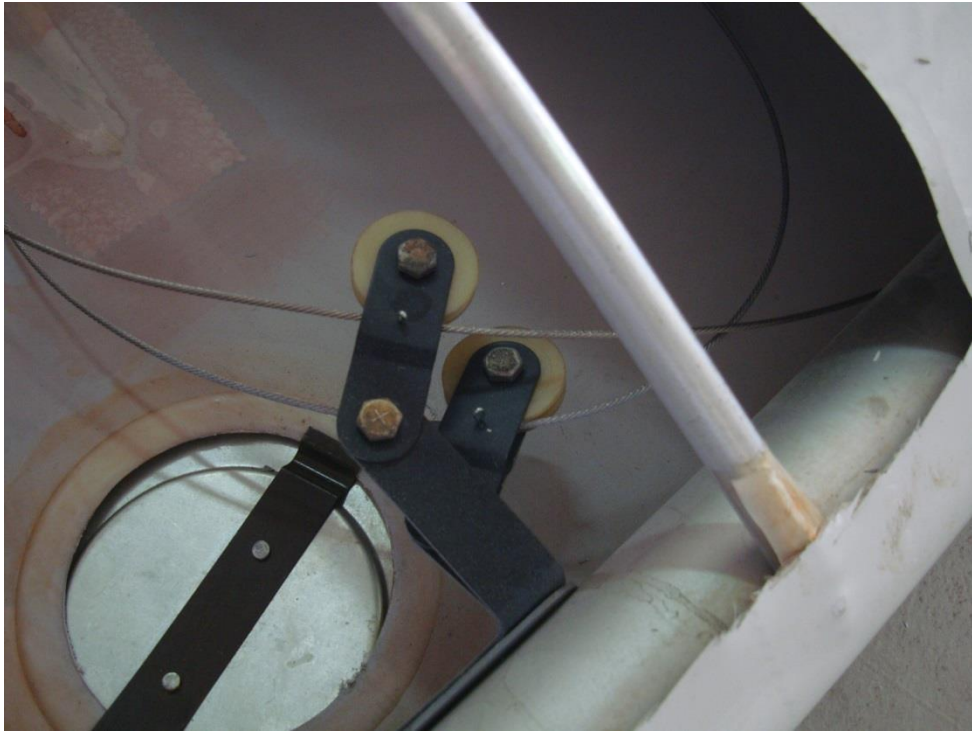
圖 15 右副翼操控鋼繩與滑輪結構正常

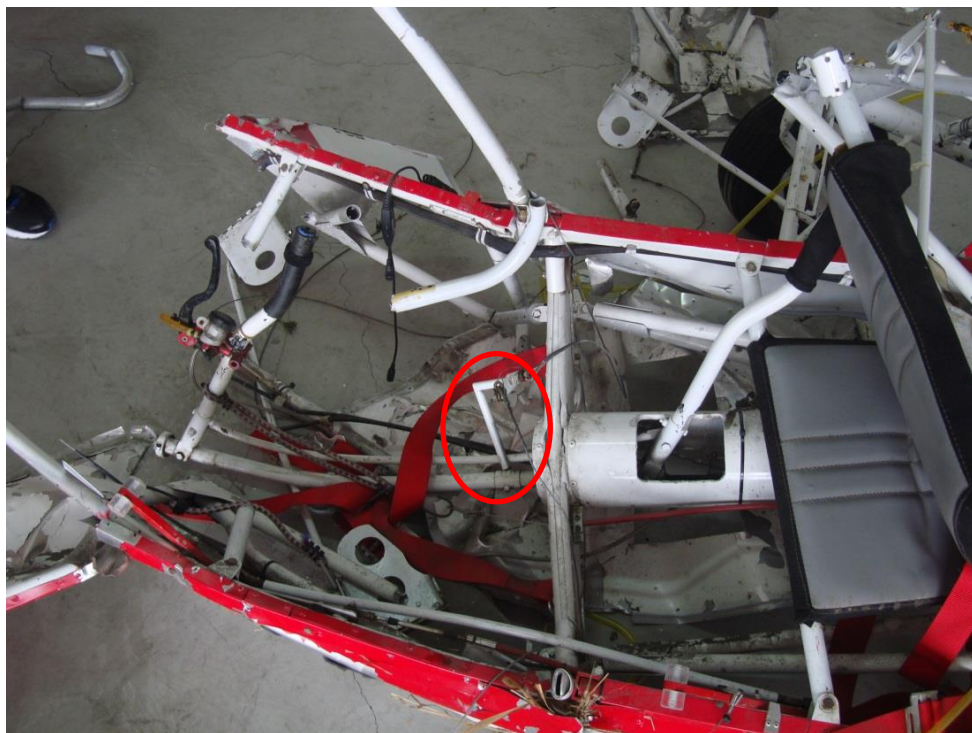
圖 16 副翼操控鋼繩連桿斷落情形一

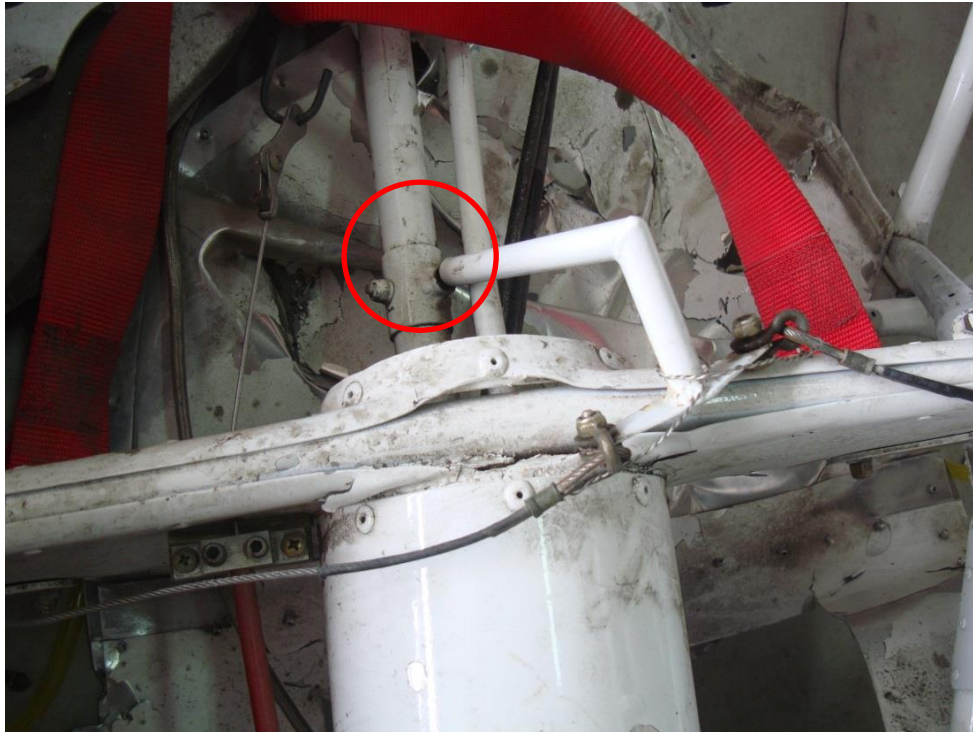
圖 17 副翼操控鋼繩連桿斷落情形二

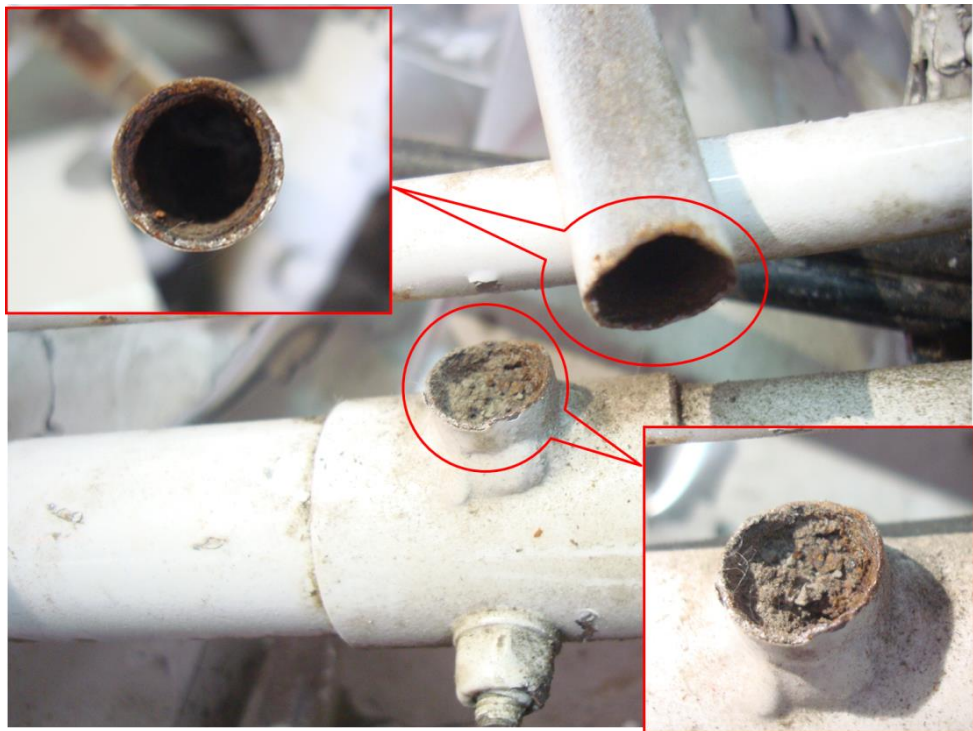
圖 18 副翼操控鋼繩連桿斷裂面鏽蝕情形

操作人無操作證，載具無檢驗合格證，違反超輕型載具管理辦法規定進行飛行活動；該載具副翼控制鋼繩連桿維護不當嚴重鏽蝕，於飛行中途發生副翼控制鋼繩連桿斷裂脫落，副翼失去操控作用；操作人後續操作使載具進入螺旋下降，以大坡度姿態、高空速以及高下降速率撞擊地面，以致載具全毀，操作人受傷。

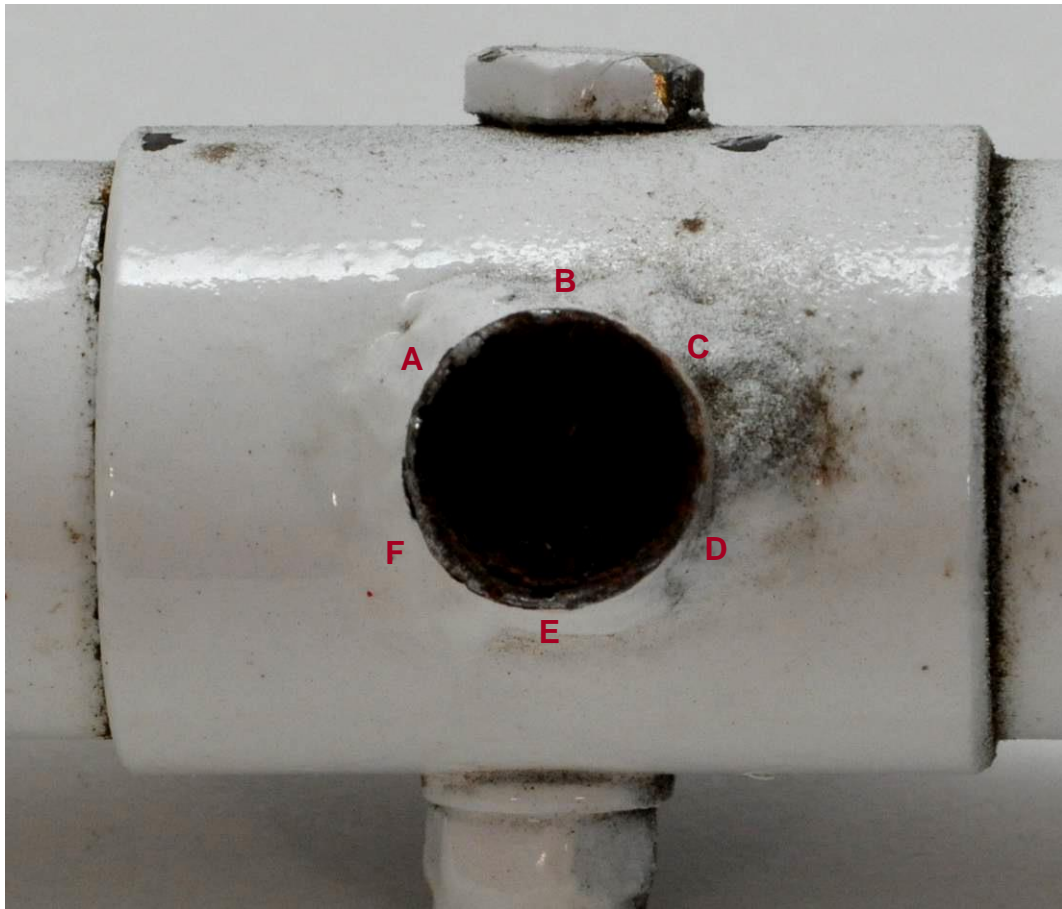
所示，斷面一圓周以 A 至 F 標示各不同位置圓弧，其微觀放大照片如圖 20 所示。觀察發現連桿內徑表面鏽蝕嚴重，約有 2/3 圓周之管壁厚度穿透鏽蝕，另 1/3 圓周之管壁厚度自內徑向外徑方向鏽蝕過半，其餘為呈亮面之過載斷面。

圖 19 斷面一顯微鏡放大觀察

殘骸檢視發現連桿約有 2/3 圓周管壁厚度呈穿透鏽蝕，顯示該斷面部位於鏽蝕情形已久；另 1/3 圓周管壁厚度自內徑向外徑方向鏽蝕過半，顯示該鏽蝕為由管內向外鏽蝕；其餘呈亮面之過載斷面，顯示連桿鏽蝕嚴重，載具起飛後，副翼開始承受空氣動力負載之作用力，當該作用力大於連桿鏽蝕剩餘總截面之強度時，即發生過載破壞。

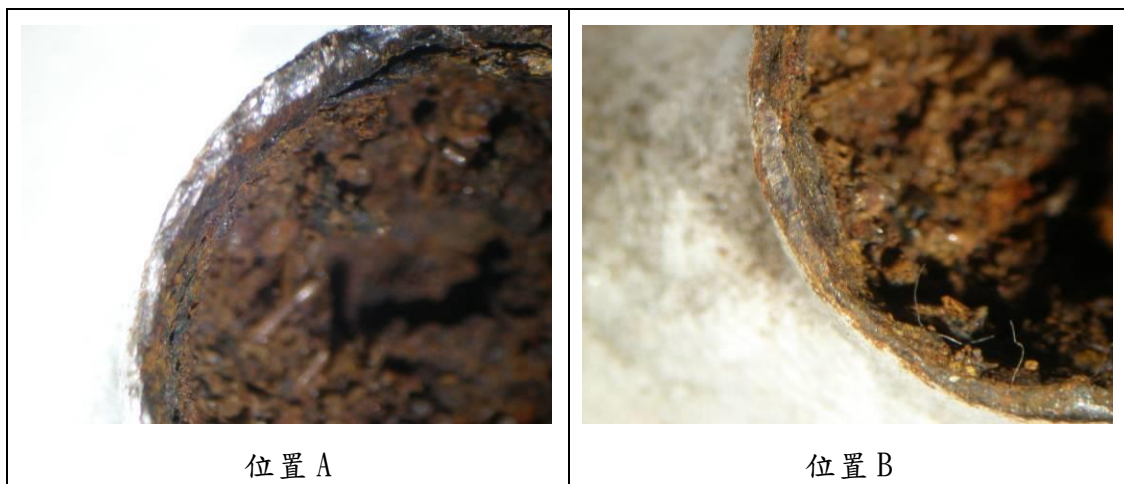
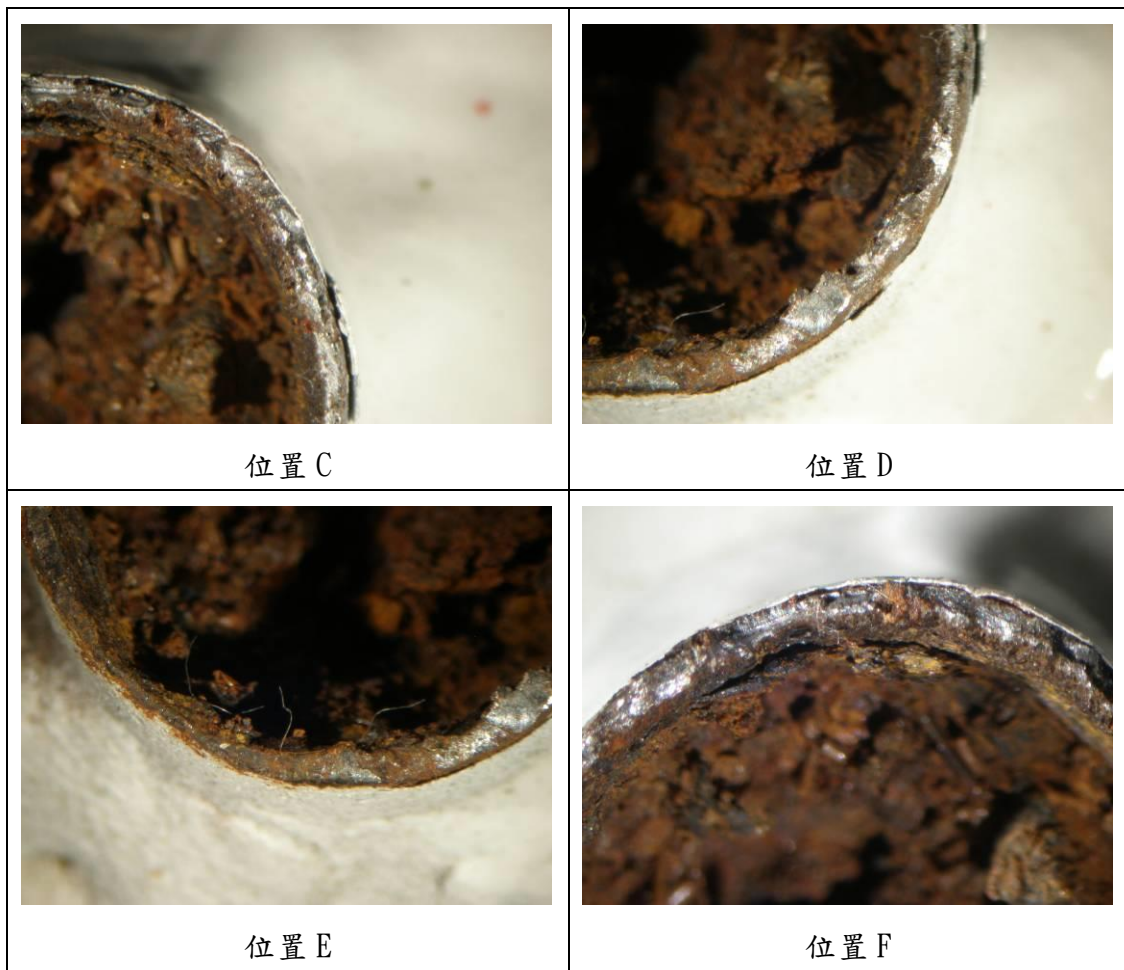
圖 20 微觀發現連桿內徑表面鏽蝕嚴重

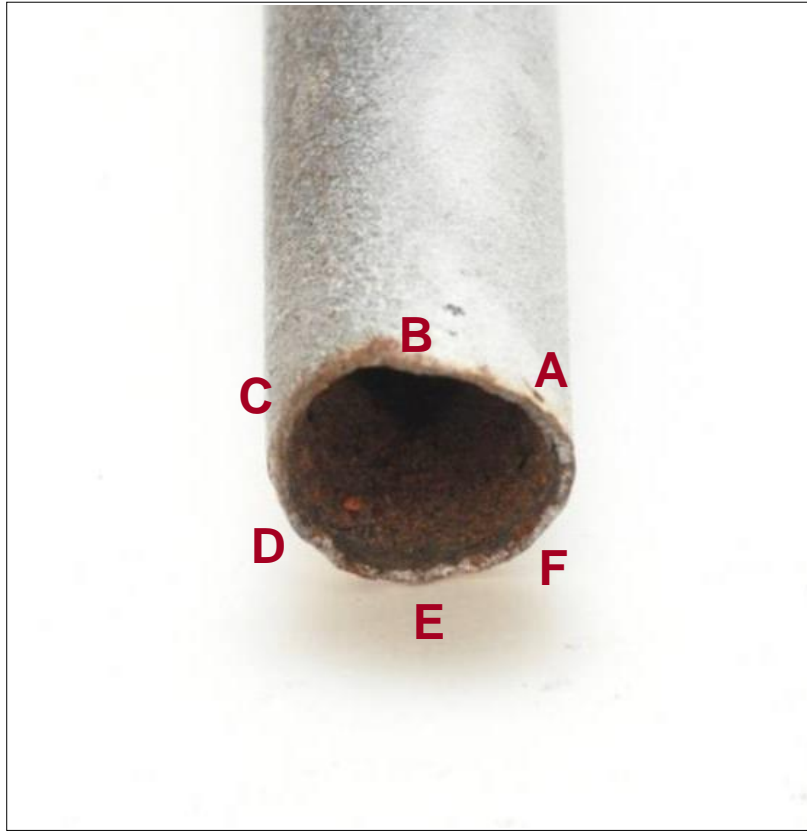
本會實驗室顯微鏡觀察連桿端之斷裂面（簡稱斷面二），巨觀照片如圖 21 所示，斷面二圓周以 A 至 F 標示各不同位置圓弧，其微觀放大照片如圖 22 所示。觀察發現連桿外徑表面呈鏽蝕現象，約有 2/3 圓周之管壁厚度穿透鏽蝕，另 1/3 圓周之管壁厚度內徑向外徑方向鏽蝕過半（詳圖 22）。位置 B、E 兩處嚴重鏽蝕區，再以 200 倍顯微鏡觀察，位置 B、E 圓弧之外徑與內徑表面呈現鏽蝕及過載破壞特徵（詳圖 23）。

圖 21 顯微鏡放大觀察斷面二

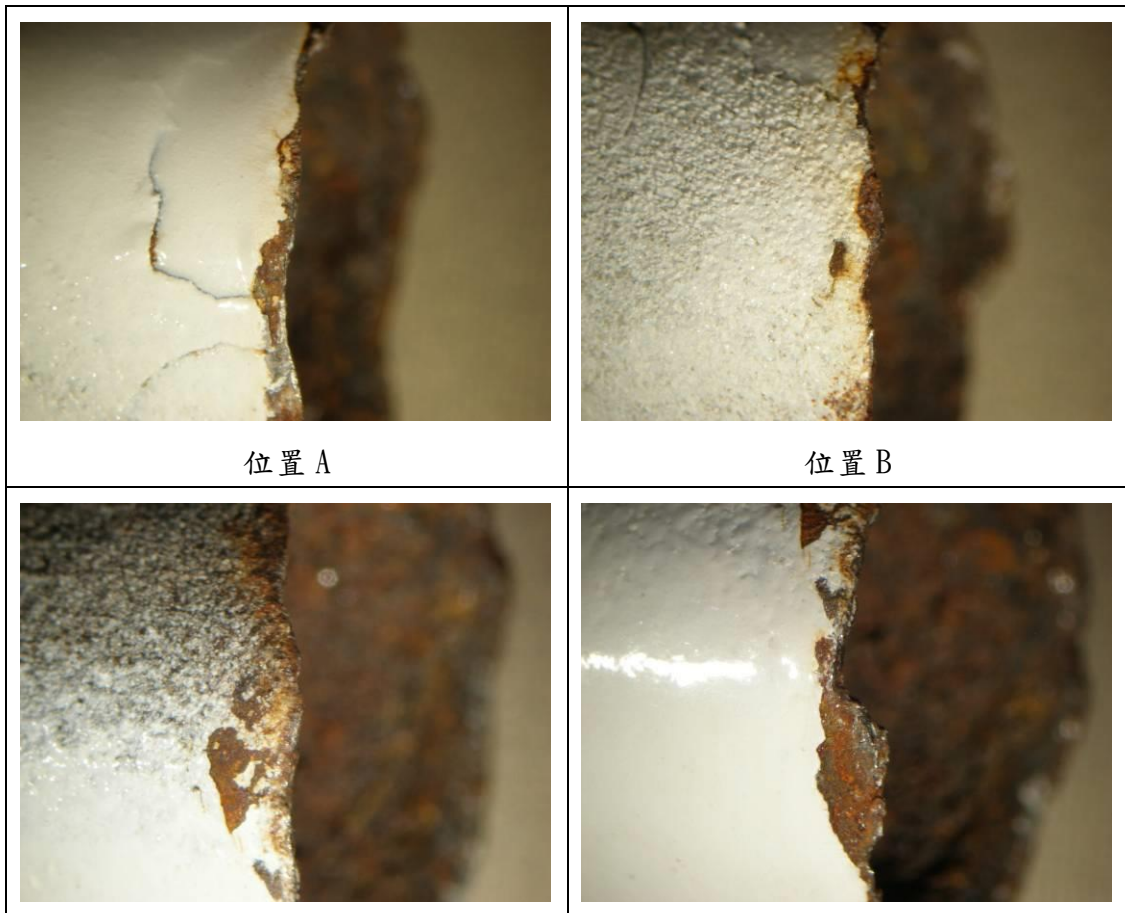
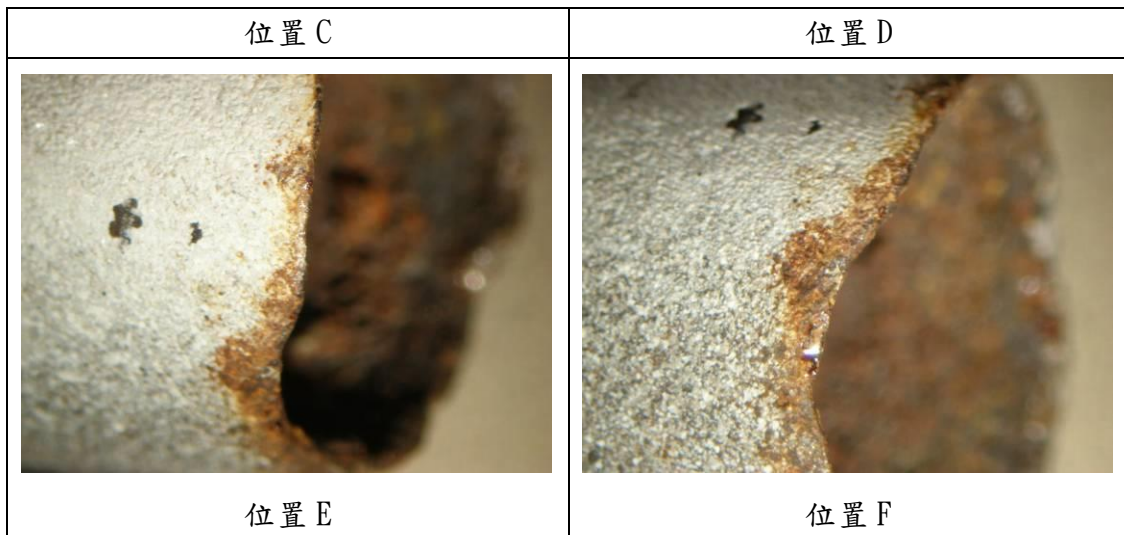
圖 22 外徑表面呈鏽蝕現象

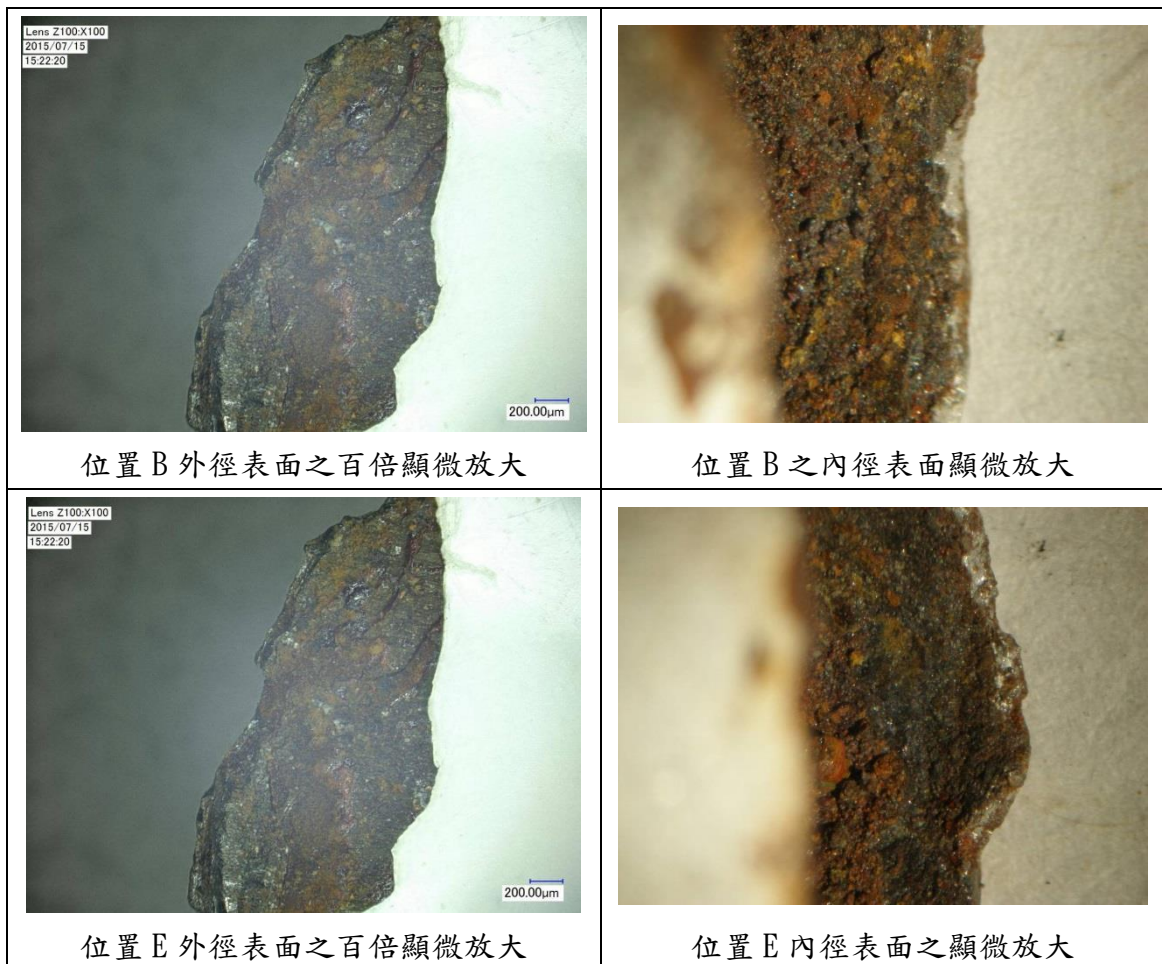
圖 23 位置 B、E 之外徑與內徑表面鏽蝕穿透情形

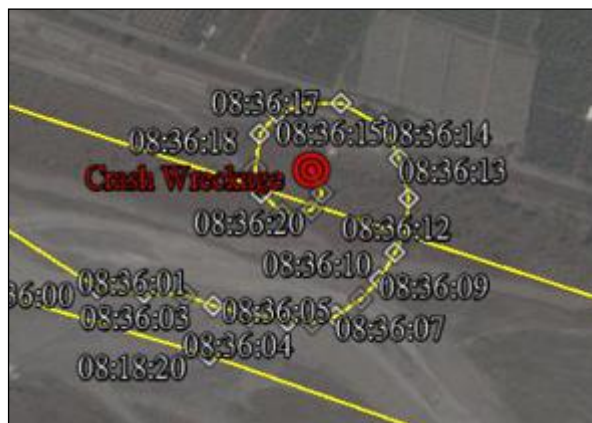
依據訪談紀錄及機載攝影機紀錄，載具於 0816 時至 0835:50 時操作正常，其後操作人發現副翼操控失效後，左手離開油門控制手柄，去探觸副翼操縱鋼繩，嘗試解決副翼操控失效問題。0836:11 時至 0836:24 時，約 14 秒螺旋下降墜落過程，高度從 380 呎下降，下降速率達 1,200 呎/分，空速從 55 哩/時增加至 90 哩/時（詳圖 24），操作人間續使用方向舵，載具坡度增加至向左 70 度。

圖 24 螺旋下降圖

當連桿斷落脫離操縱桿時，操作人已無法操作副翼來完成迫降，僅能以其他操縱面來操控載具。依據機載影像紀錄，約 0836:08 時，操作人從原保持之右方向舵，突然使用大量左方向舵再改回，可能使載具從原左傾坡度，於 6 秒間側傾至向左 70 度，隨著載具轉彎坡度增加而無法改正。載具轉彎之外側機翼飛行圓周及相對速度大於內側，所產生之升力也大於內側機翼，使載具坡度之側向分量持續增加。過程中操作人曾使用右方向舵，但所產生側向分量未能超過大坡度升力向心之側向分量以減少坡度，垂直升力分量最後也不足以支持載具平飛，已不可能改變失控墜落趨勢。載具於螺旋下降後終以大坡度姿態、高空速以及高下降速率撞擊地面。
