# 飛航事故調查報告

ASC-AOR-16-11-001

Beech Super King Air 350型機

於臺中/清泉崗機場落地時起落架潰收  
致航機以機腹著陸滑行受損

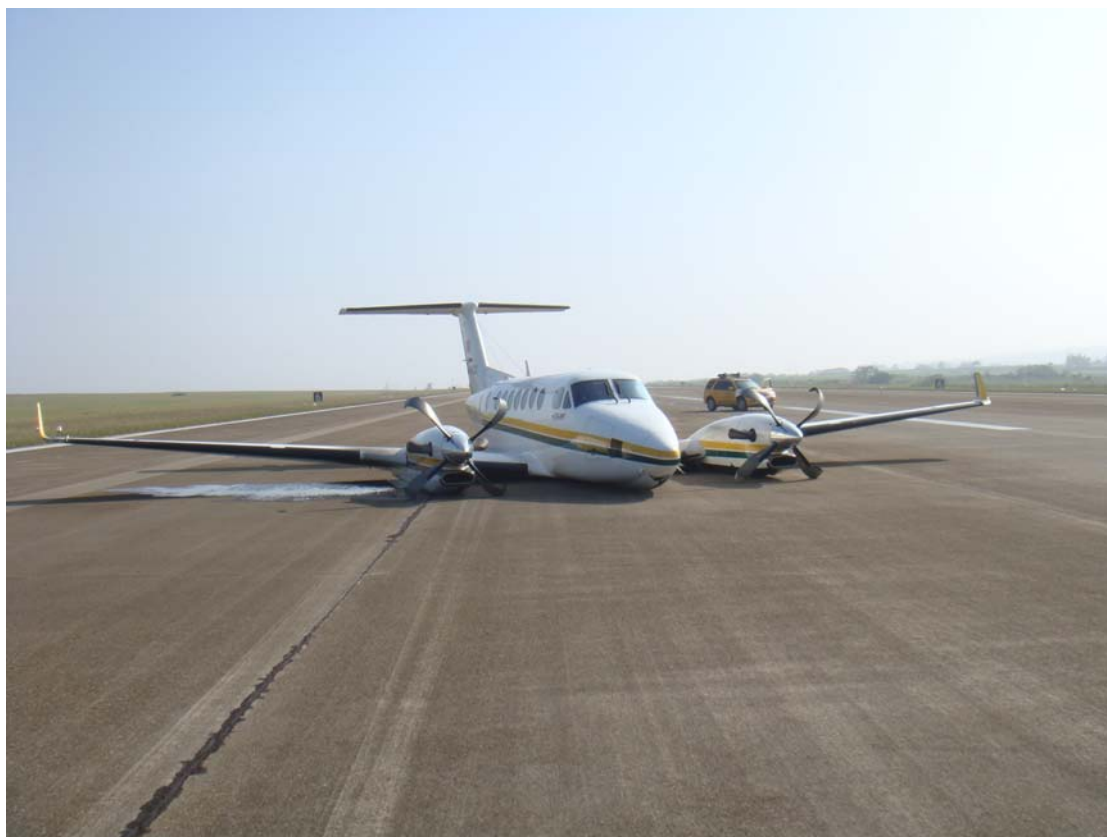
圖 1.1-1 航機停止於跑道圖

落地前飛航組員通知後座繫妥安全帶，航機觸地時係左主輪先著地，於右主輪著地時，左、右主輪及鼻輪起落架即異常潰收，緊接著右螺旋槳打地，航機開始右偏觸地滑行，於是檢定機師將油門關斷，保持航機於跑道上，航機停止後執行發動機關車程序，並通知塔臺後，人員脫離航機。航機自螺旋槳觸地起至停止間之距離約為 1,543 呎，事故機停止於跑道之狀況如圖 1.1-1。

事故現場蒐證完畢後，事故機移至位於清泉崗機場內之暫置區；經調查小組檢查，發現該機左、右主輪起落架艙門、左、右發動機艙、左、右襟翼及左、右螺旋槳受損。

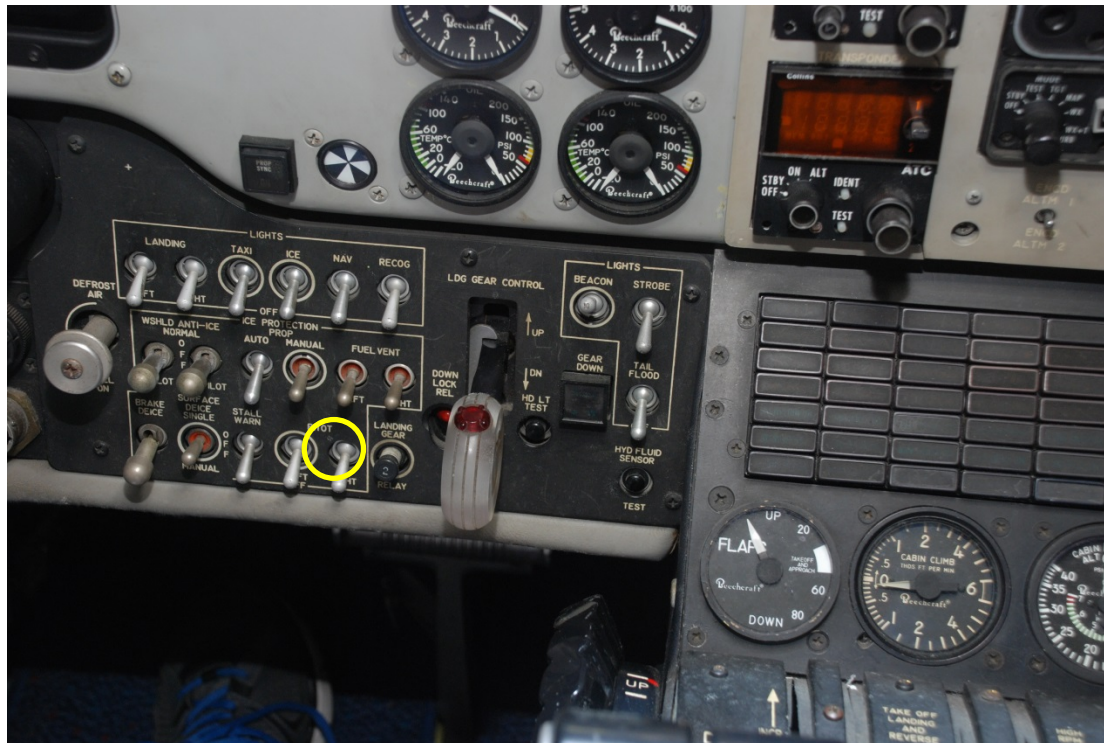
圖 1.12-1 2 安培斷電器位於跳出位置

1. 事故機落地後控制起落架電源之 2 安培斷電器位於跳出位置，顯示該機於進場降落過程中已存在動力包電源被切斷，馬達無法運轉建壓狀況。
2. 事故機於第一次進場時已存在起落架放下且鎖定指示燈號異常狀況，可能當時控制起落架動力包電源之 2 安培斷電器已跳出，使起落架液壓系統無法建壓，飛航組員於後續 2 次操作起落架放下時，因起落架系統壓力不足，導致起落架均未到達放下且鎖定之位置。
3. 事故機於進場落地飛航組員伸放起落架及襟翼過程中，航機出現主輪起落架未放下且鎖定指示燈號及施放襟翼時致動起落架警告音響，飛航組員誤判為假訊號，飛航組員未依操作手冊執行起落架手動伸放程序將起落架置於放下且鎖定位置而直接落地，造成航機觸地承受重量後起落架同時潰收，導致航機以機腹著陸。

事故當天現場蒐證完畢後，航機移至位於清泉崗機場內之暫置區，以千斤頂及平臺上架支撐並貼上封條。本會先遣小組人員於事故後隔天（民國 104 年 11 月 8 日）進入該機駕駛艙，檢查該機駕駛艙儀表板，發現正駕駛員副儀表板起落架控制手柄左側之 2 安培斷電器位於跳出位置（詳圖 1.12-1 黃圈）。

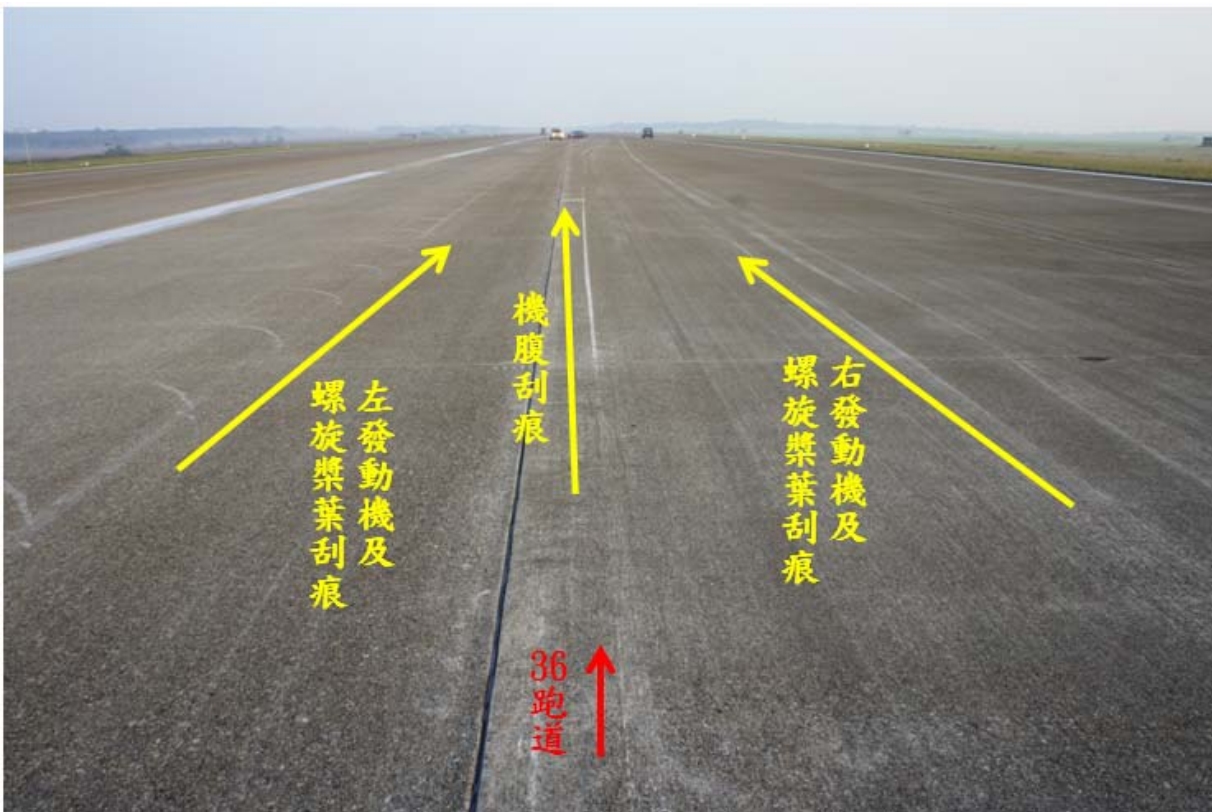
圖 1.12-2 跑道上遺留刮痕照片

事故機在跑道上遺留之刮痕由左向右跨越 36 跑道中心線，刮痕起始點位於 7 千呎牌附近與 36 跑道頭距離約 5,015 呎，航機最後停止點（刮痕停止點位置）與 36 跑道頭距離約 6,558 呎，遺留於跑道之刮痕範圍總長約 1,543 呎，量測資料如表 1.12-1。

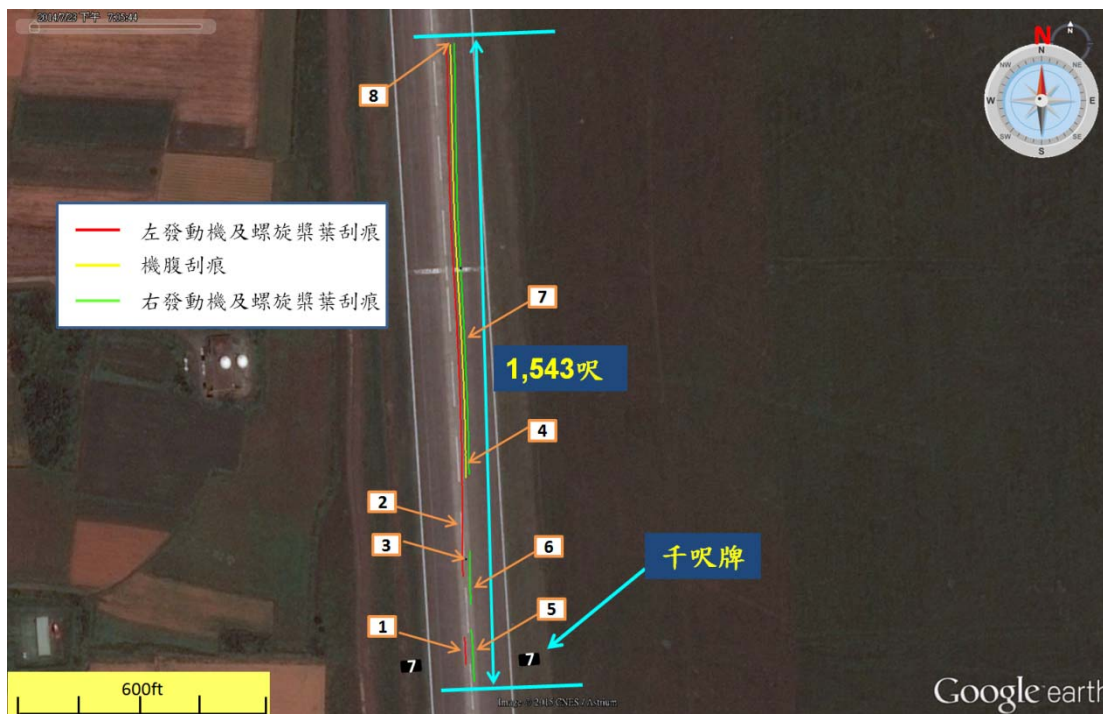
圖 1.12-3 現場量測與衛星影像套疊圖

本次事故現場量測使用 Trimble GeoXH GPS 接收儀，量測之參考基準為距 36 跑道頭約 5,000 呎至 5,200 呎及 6,000 呎至 6,500 呎處之跑道邊線，以及 7 千呎牌位置等，量測左右發動機、螺旋槳葉及機腹於 36 跑道之刮痕、航機最後停止點等位置。跑道上刮痕如圖 1.12-2，量測結果經與衛星影像套疊後如圖 1.12-3。

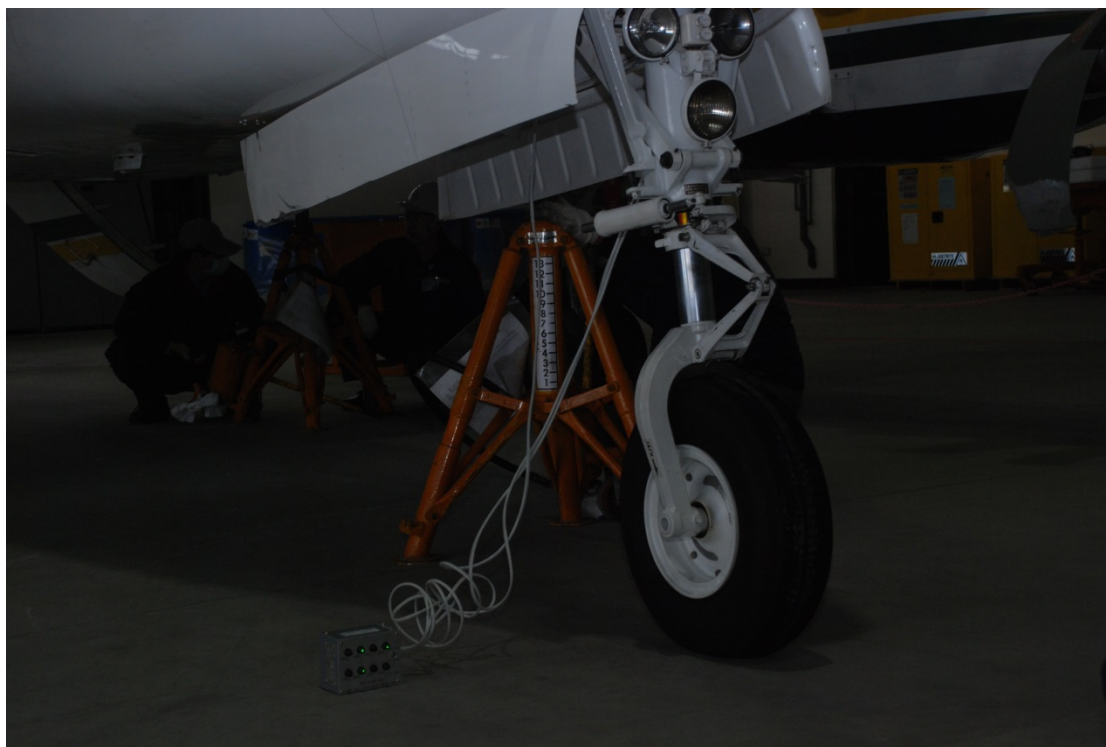
圖 1.16-1 鼻輪起落架收放系統迴路開關測試

專案調查小組依據維修手冊 32-60-01 及 32-60-03 章，以 TK 1763-2/935 測試盒執行鼻輪起落架下鎖/上收開關、致動器開關（詳圖 1.16-1）及左、右主輪上收開關測試，測試結果相關之電線迴路與開關皆顯示正常。專案調查小組再依據維修手冊 32-60-05 及 32-60-07 章，以 TK 1763-5/935 測試盒執行左、右主輪起落架下鎖開關及安全開關測試（詳圖 1.16-2），測試結果相關之電線迴路與開關亦皆顯示正常。
