飛航安全調查委員會

事實資料報告

Bell-206B3 型機

於新北市泰山區執行電塔礙子清洗作業時墜毀

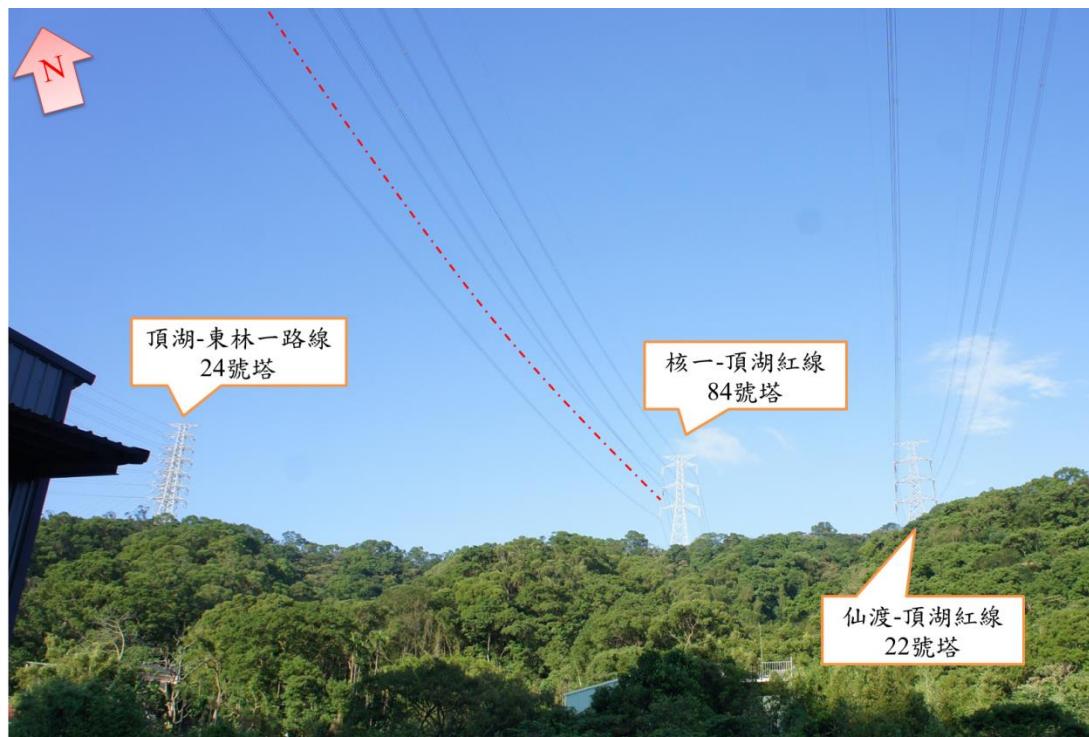
圖 1.4-1 受損之電纜線現場

事故機撞擊台電核一-頂湖線 84 號至 85 號輸電塔間之電纜線，如圖 1.4-1。根據台電提供之輸電線路損壞報告：「該機造成上述 (345KV 超高壓鐵塔 84 號) 紅線二號線四導體導線¹斷線，...，導體直徑 2.7cm 為斷裂尺寸。」

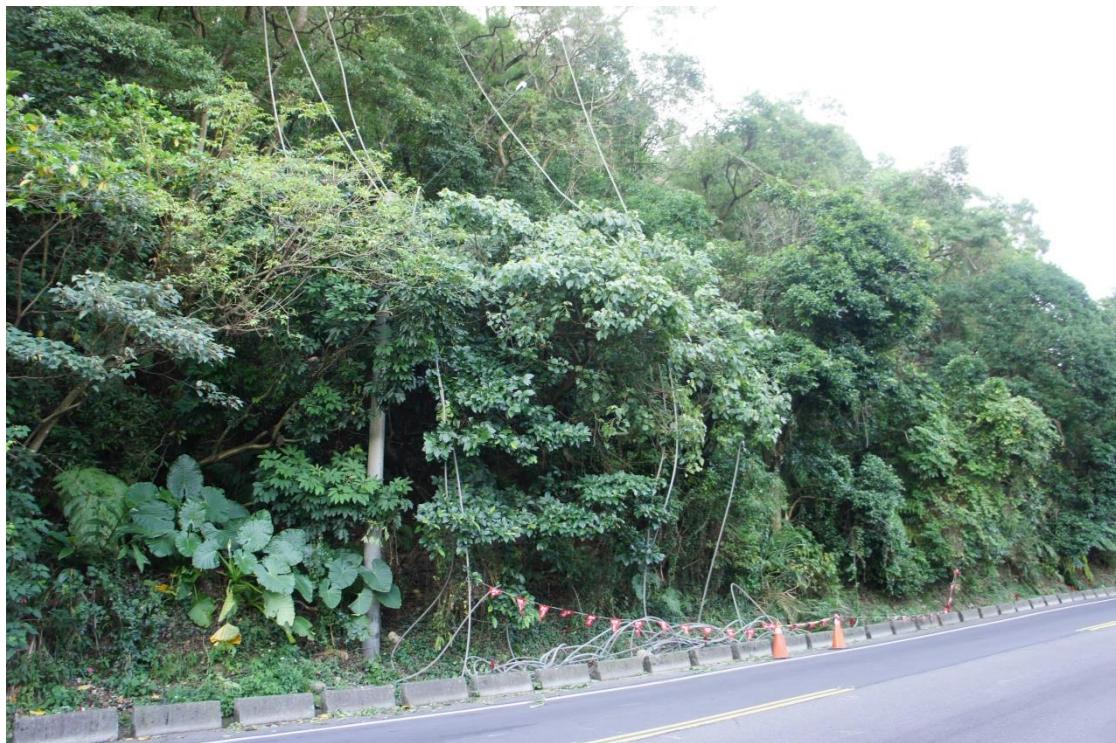
圖 1.4-2 台電電纜線斷落情形

斷落之電纜線散落於泰林路三段附近及山坡上之樹林間（如圖 1.4-2、1.4-3），並撞破事故區東南方一工廠之屋頂（圖 1.4-4）。

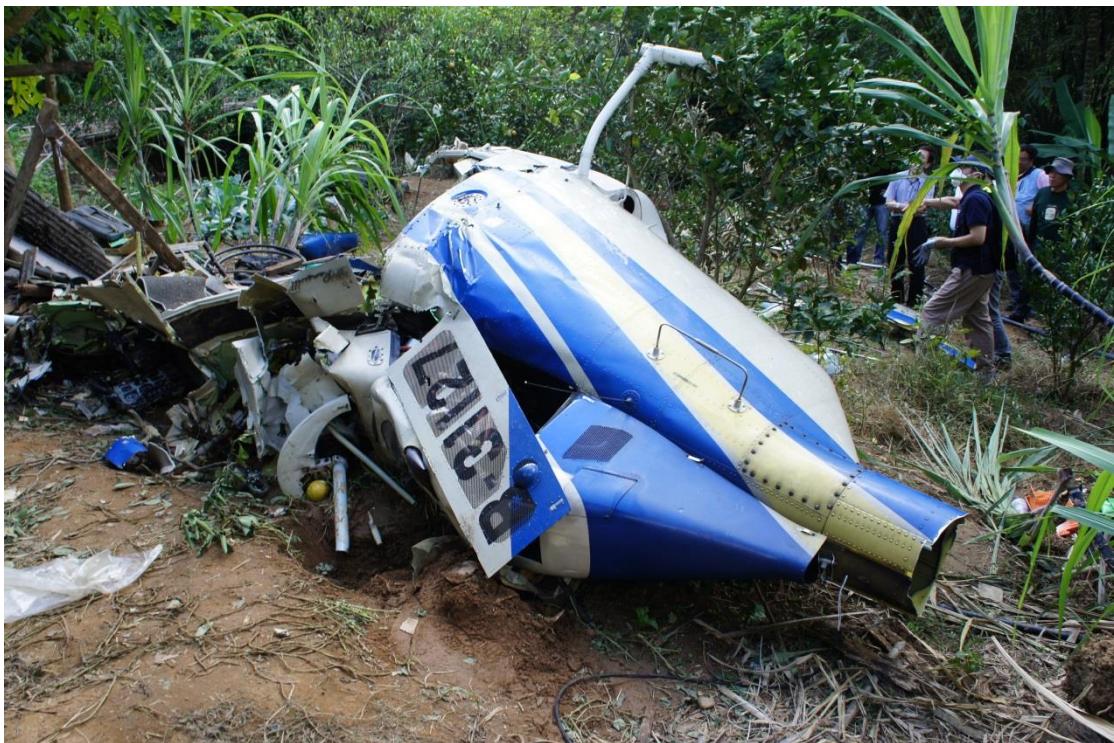
圖 1.12-7 事故機主殘骸 1

事故機殘骸現場之航機機身右側朝上，尾桿斷落，發動機艙零組件位移變形(詳圖 1.12-7)；前段機腹、滑橇及水箱斷落(詳圖 1.12-8)；前段機身全毀，左滑橇折斷垂直插入地面(詳圖 1.12-9)；主旋翼斷落(詳圖 1.12-10)；尾旋翼斷落(詳圖 1.12-11)；垂直尾翼斷落(詳圖 1.12-12)；水平尾翼斷落(詳圖 1.12-13)。

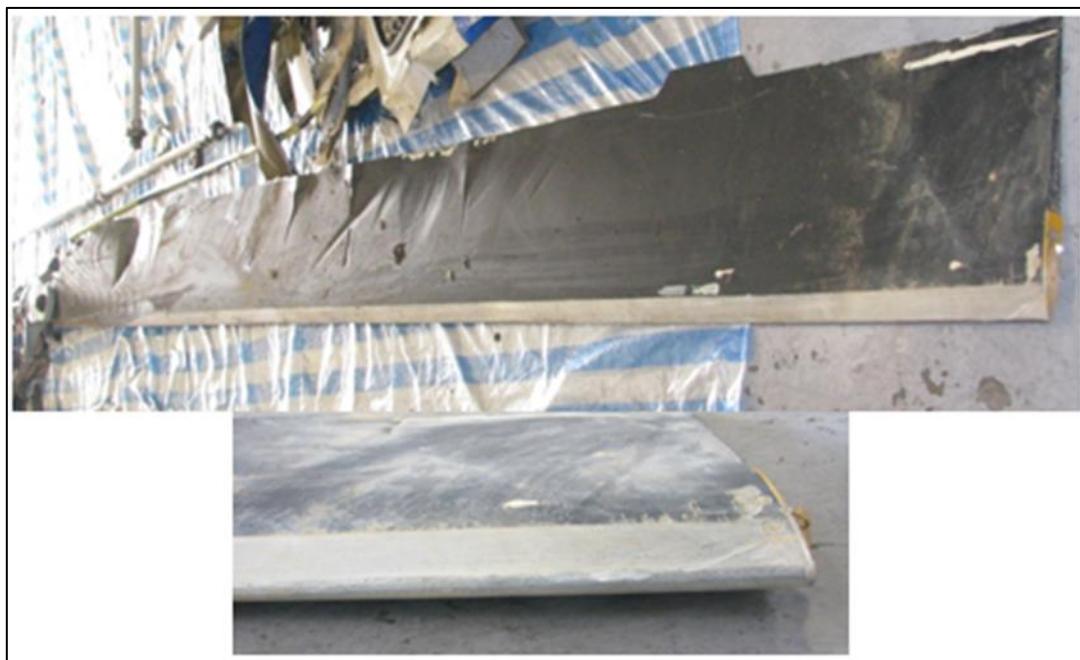
圖 1.16-1 主旋翼損壞狀況 1

主旋翼序號為 A-7817 之旋翼葉片部分：翼片下翼面中段底部，存在有三處弦向性之皺摺，接近翼前緣樑處並有三條斜紋之線狀磨擦痕跡，下翼面翼尖有一約 1 呎之凹痕，且有藍色刮痕（如圖 1.16-1）。

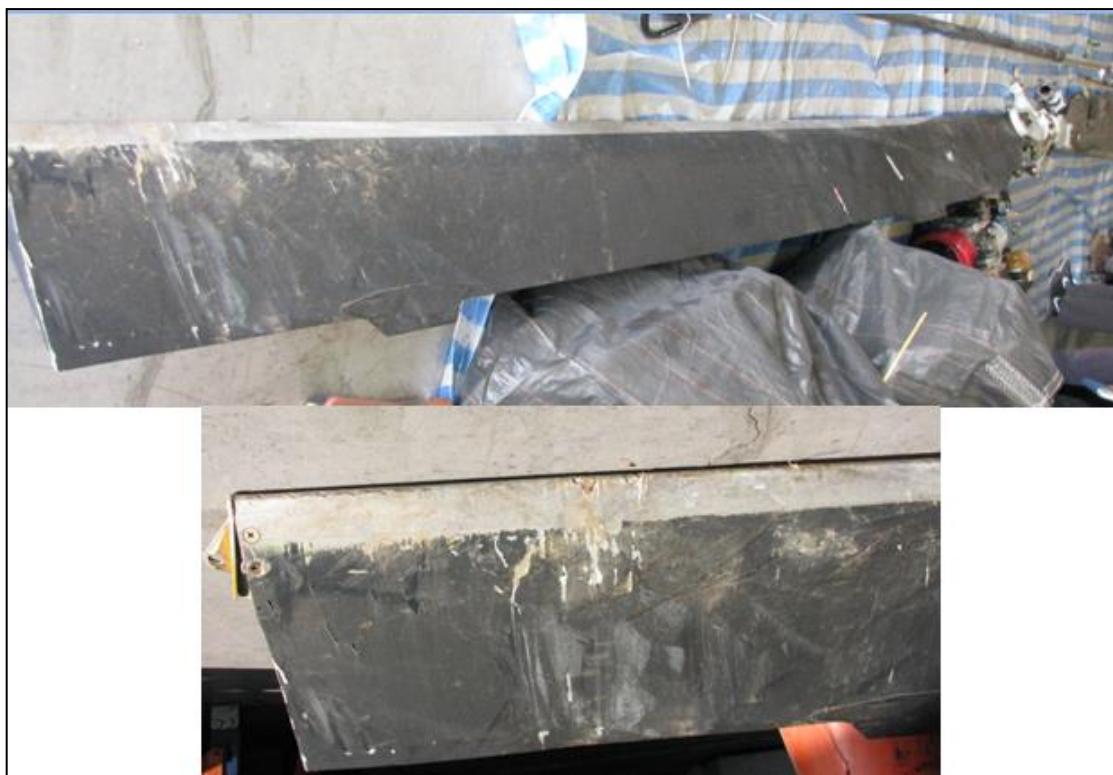
圖 1.16-2 主旋翼損壞狀況 2

主旋翼序號為 A7819 之旋翼葉片部分；翼片下翼面翼根有一與翼前緣成約 45 度角之斜紋線狀刮痕，翼片中段有一處弦向性之皺褶（如圖 1.16-2）翼前緣部份由翼根至翼尖發現有不同程度之凹陷刮痕（如圖 1.16-3）。

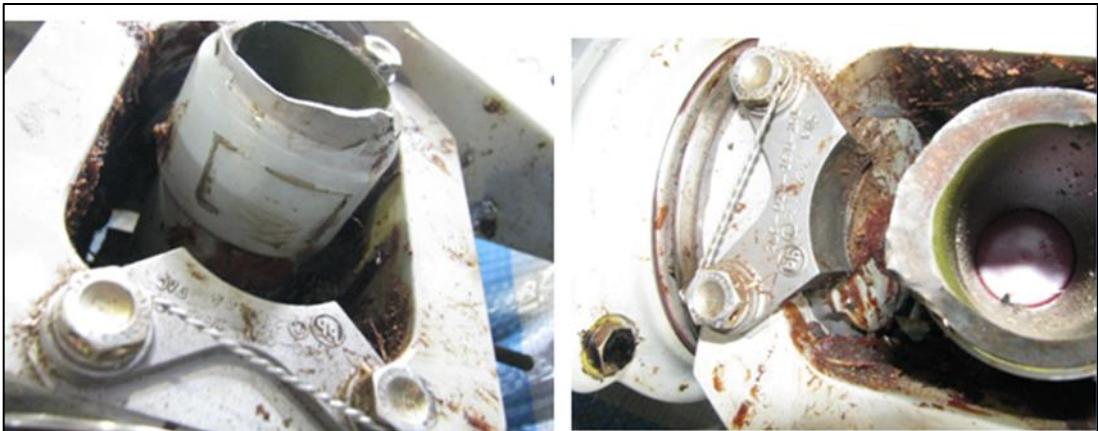
圖 1.16-4 主旋翼支撐桿與套軸撞擊痕跡

主旋翼支撑桿 (main rotor mast) 有一長方形之撞擊痕跡 (如圖 1.16-4)，與主旋翼軸 (trunnion) 另件之形狀相同；主旋翼支撑套

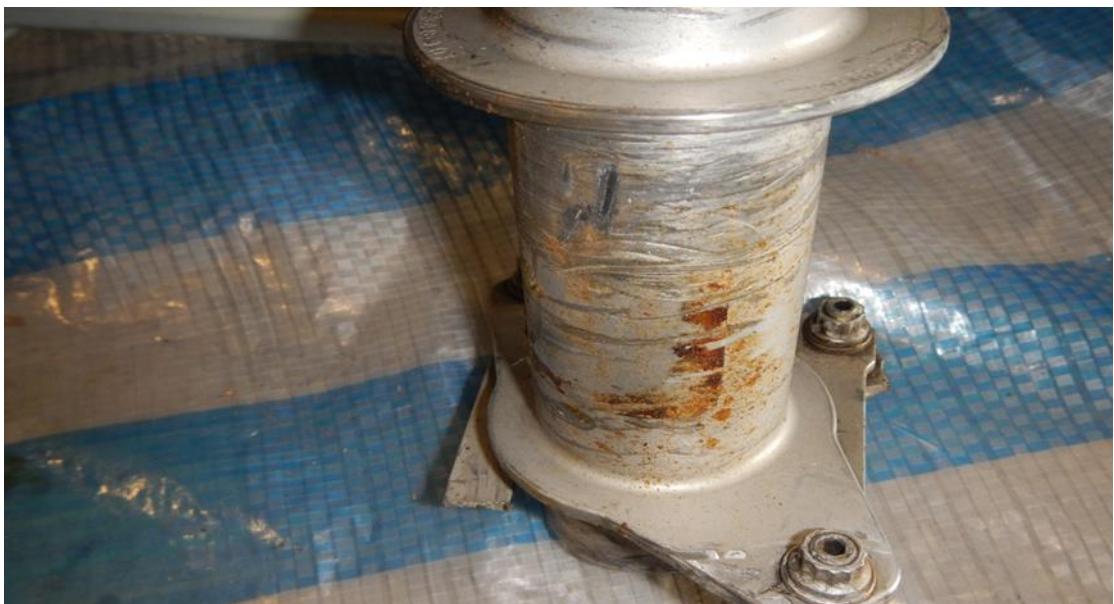
圖 1.16-5 主旋翼支撐套軸之纏繞痕跡

軸之纏繞痕跡如圖 1.16-5。

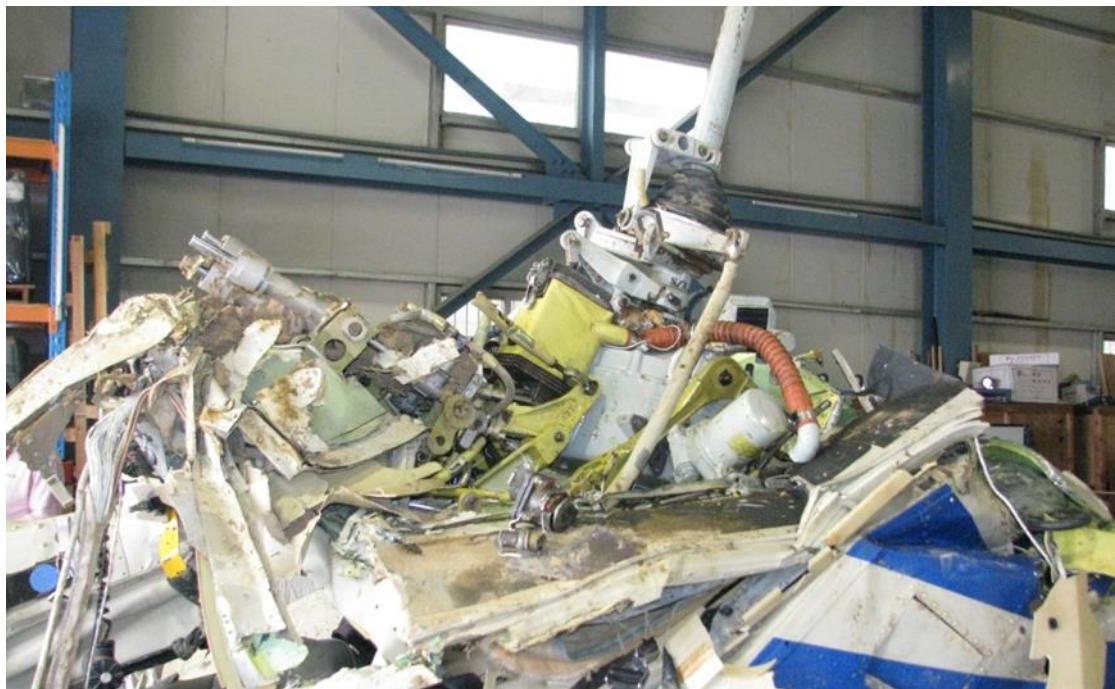
圖 1.16-6 主齒輪箱受損狀況

主齒輪箱主體彎曲變形，相關傳動連桿及拐臂均呈 45 度斷裂破壞之現象（如圖 1.16-6），經檢視水平主傳動連接軸，以手轉動該軸，發現主旋翼支撐會隨之轉動（如圖 1.16-7）。

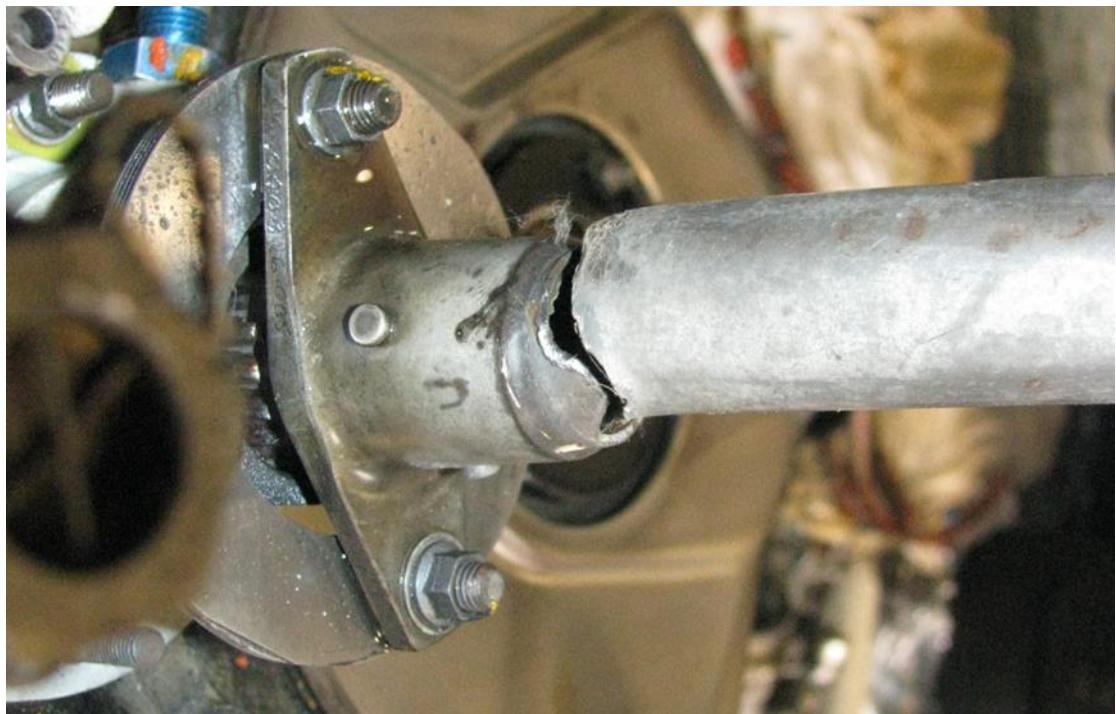
圖 1.16-8 尾旋翼傳動軸斷裂

齒輪箱輸出端之尾旋翼傳動軸斷裂（如圖 1.16-8）。

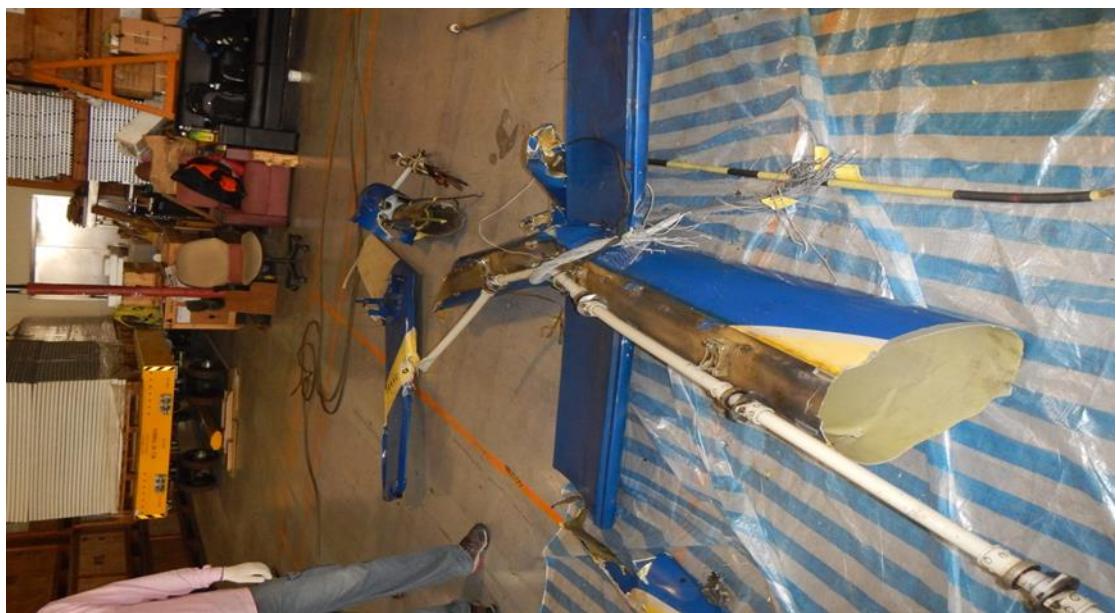
圖 1.16-9 水平尾翼與尾桿連接處遭電纜線纏繞

尾旋翼傳動軸部份彎曲變形，與水平尾翼連接部分遭電纜線纏繞，尾桿已斷裂，電纜線纏繞於水平尾翼，由左翼前緣根部繞至右翼後緣根部，表面呈現數段平行壓擠傷痕，電纜線幾乎將尾桿尾段切斷（如圖 1.16-9），水平尾翼下翼面及與機身接合處與纜線摩擦、破裂及變形部份如圖 1.16-10 及圖 1.16-11。

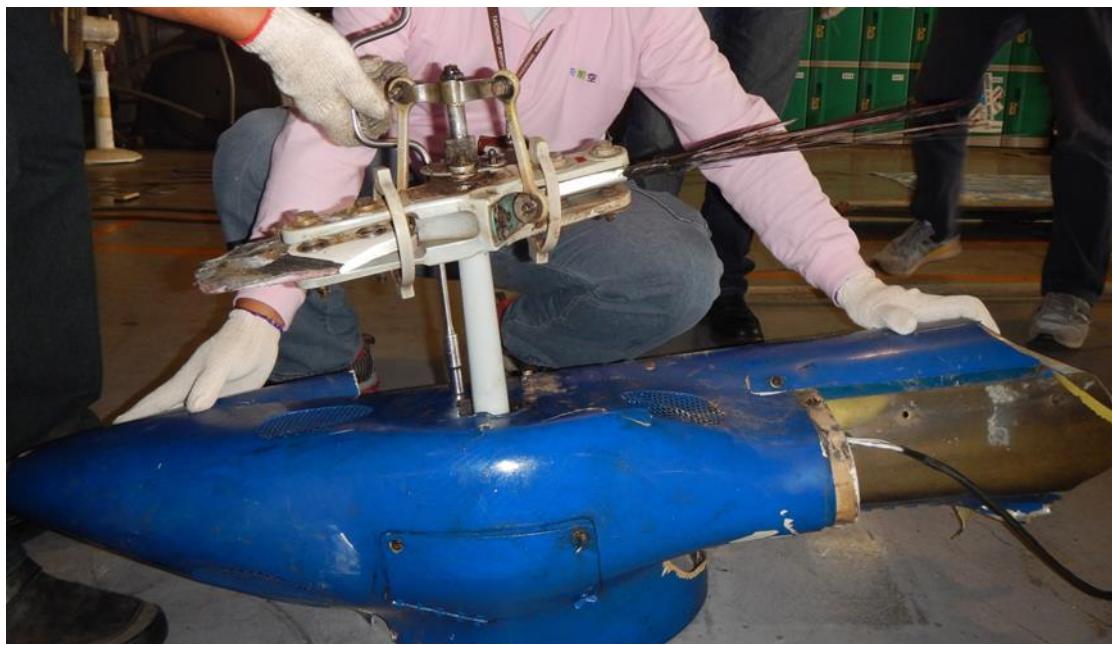
圖 1.16-12 尾旋翼損壞狀況

尾旋翼穀完整，尾旋翼穀仍連接於結構上。尾旋翼葉片全毀，僅剩金屬及少部分呈枝條狀之葉面(如圖 1.16-12)。尾旋翼齒輪箱完好，傳動部分仍可以手動方式旋轉。

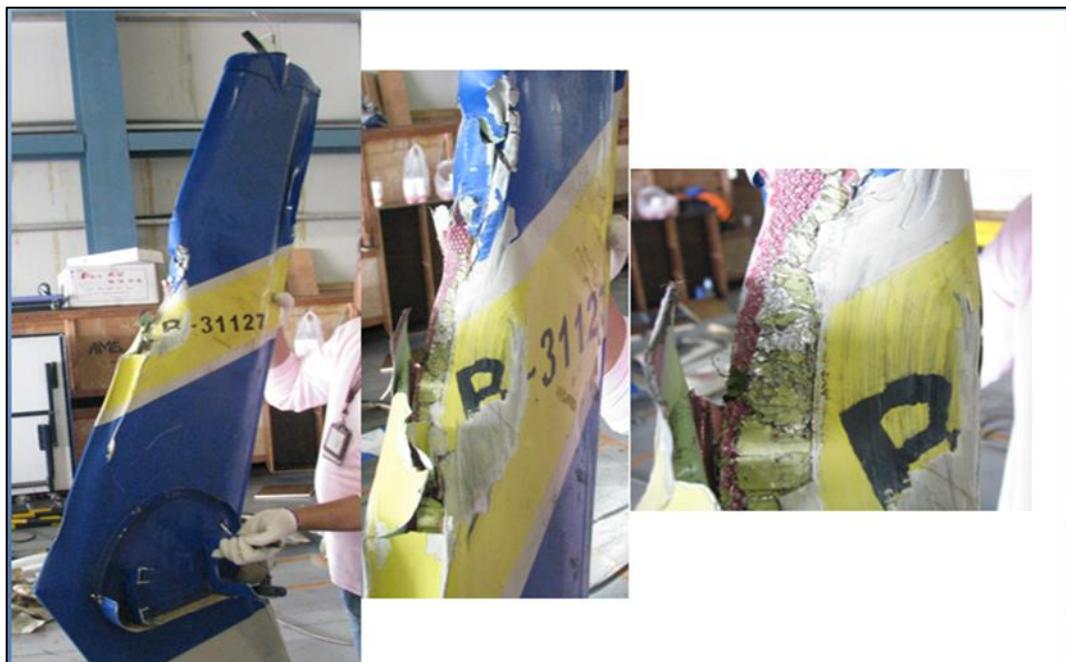
圖 1.16-13 垂直尾翼損壞狀況

垂直尾翼前緣中段約有 50 公分之損壞變形，蜂巢結構外露，翼面有不同程度之刮痕（如圖 1.16-13）。

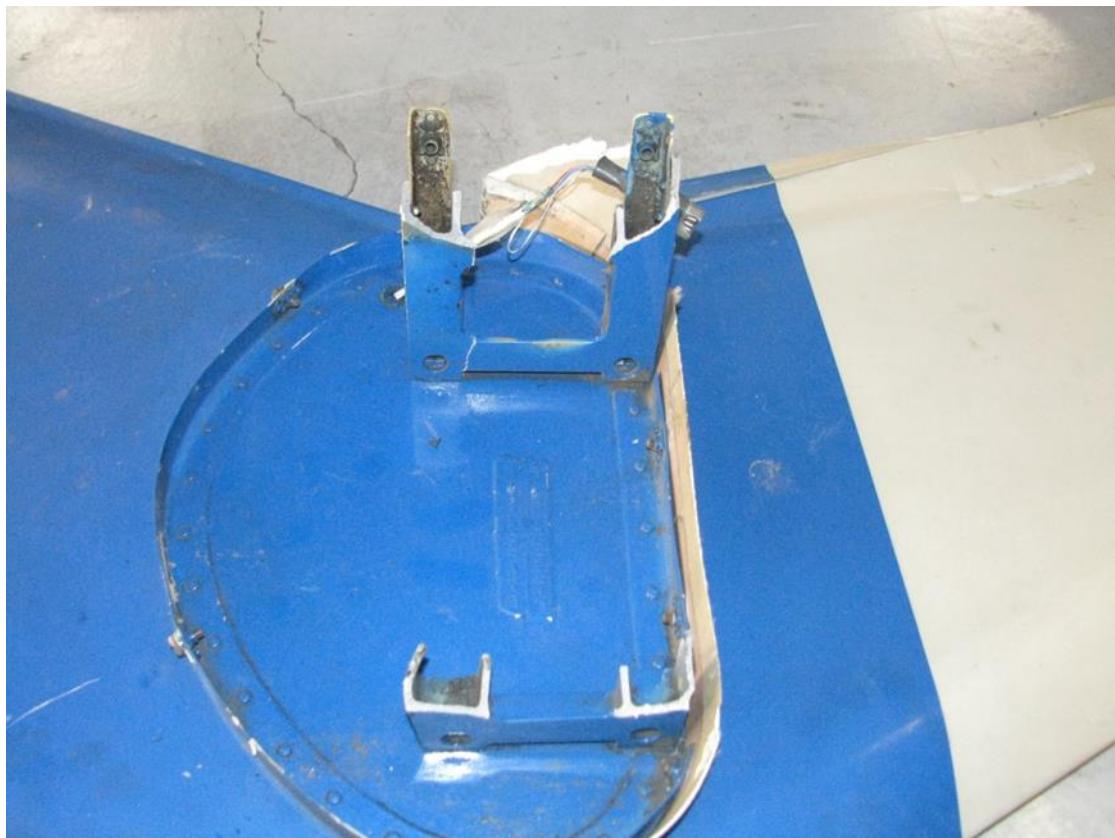
圖 1.16-14 連接尾部結構之支架損壞

垂直尾翼連接後機身尾部結構之支架共 4 支斷裂（如圖 1.16-14）。

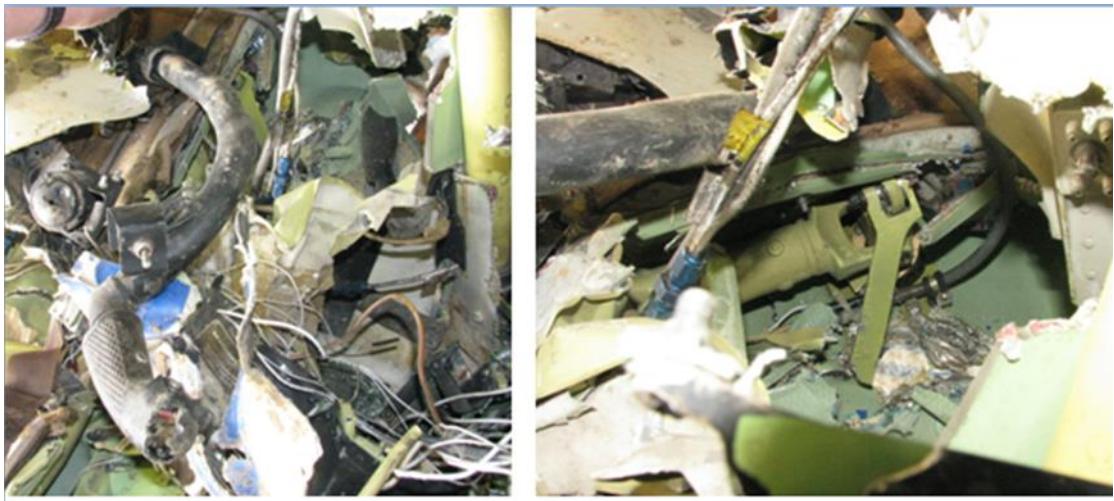
圖 1.16-15 運旋桿損壞狀況

飛操系統之檢測結果如下：正駕駛之迴旋桿大致完好，副駕駛之迴旋桿損壞，位於副駕駛座位底部之控制機構可看出同步扭力管完整，連結機構損壞（如圖 1.16-15）。兩套集體桿均為撞擊之損壞，機構斷裂（如圖 1.16-16）。正駕駛座位之方向控制踏板完整，副駕駛之踏板毀損（如圖 1.16-17）。另位於駕駛艙地板及齒輪箱艙之控制連桿及液壓伺服器機構扭曲變形（如圖 1.16-18，變向盤及相關之連桿，損壞斷裂變形（如圖 1.16-19）。

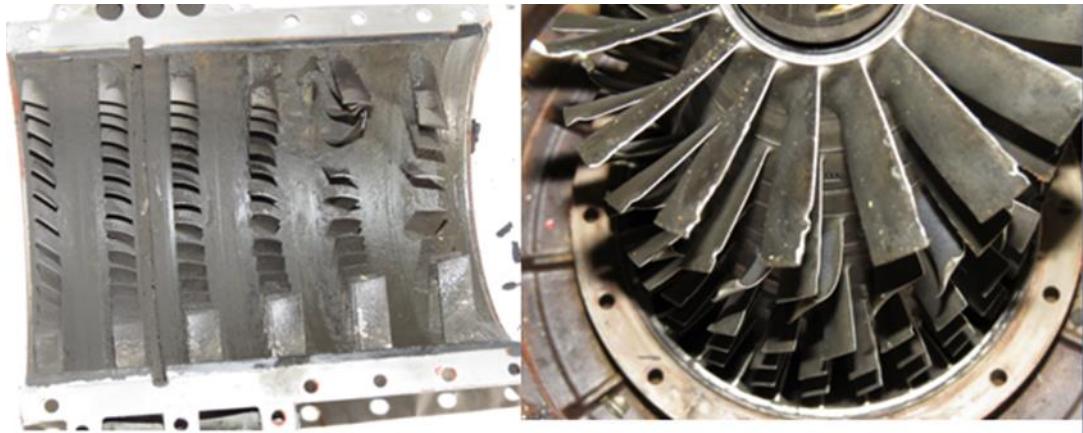
圖 1.16-20 壓縮器部分之外物損傷狀況

渦輪、燃燒室、控油器等，除壓縮器部分有外物損傷（如圖 1.16-20）狀況外，其餘之檢測正常。

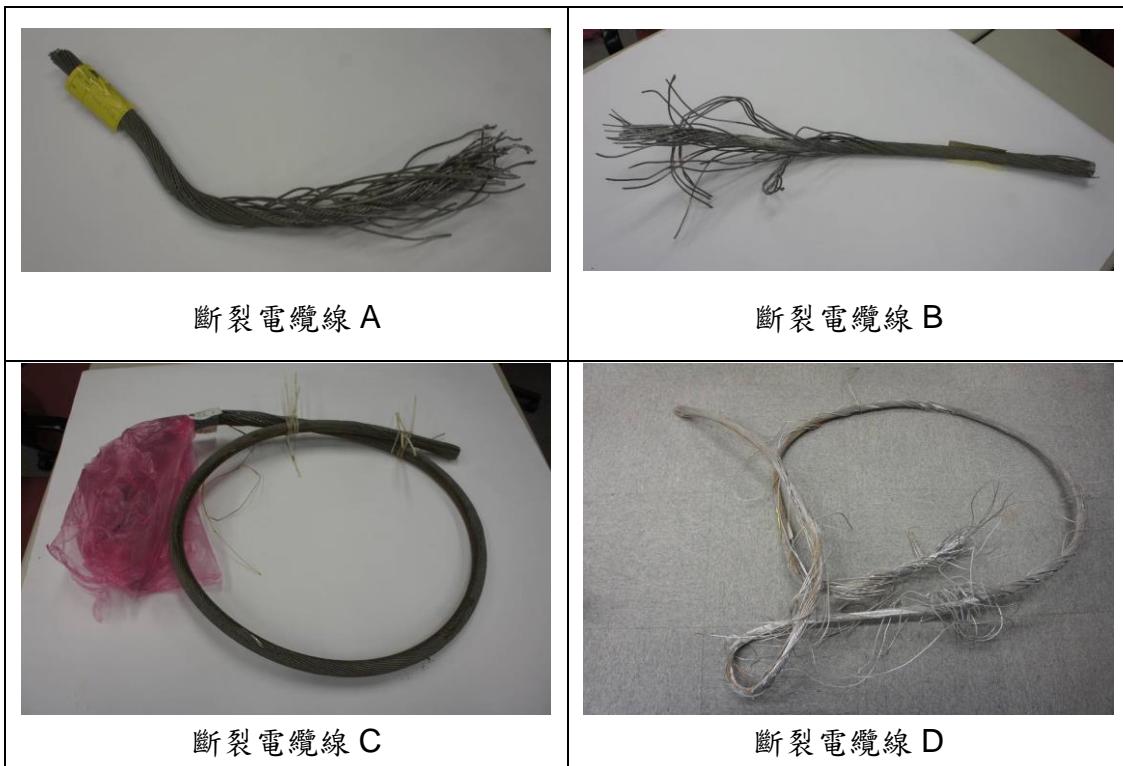
圖 1.16-21 斷裂電纜線

調查小組於事故現場取回 4 條斷裂之電纜線（圖 1.16-21），發現鋼芯及鋁線均受張力而斷裂。觀察電纜線 A 鋼芯及鋁線之斷裂面（圖 1.16-22），中心鋼芯及鋁線呈現延性拉應力破壞特徵，而部份外圈鋁線呈現剪應力、拉應力混合作用破壞特徵，如圖 1.16-23 紅圈。

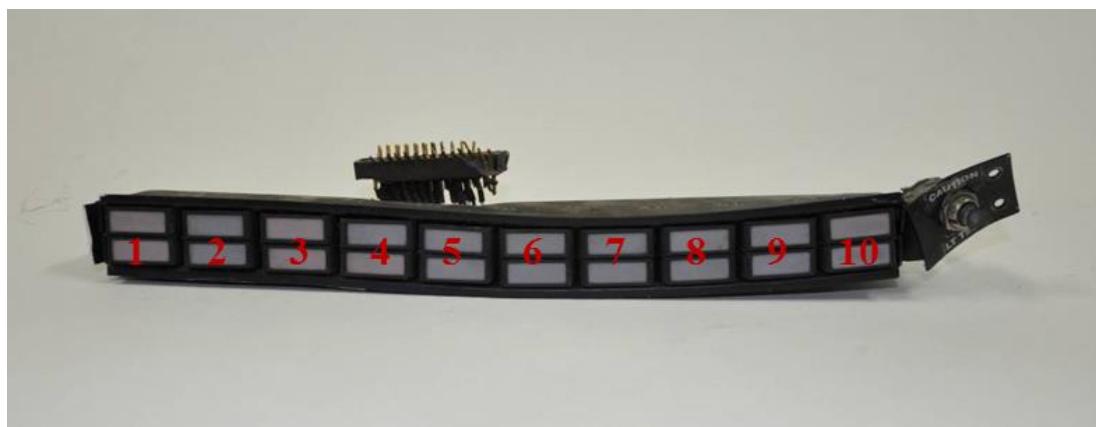
圖 1.16-24 取下之警示燈面板

檢視發現 40 只燈泡玻璃外罩完整，大部分燈泡燈絲完整，部分燈泡燈絲有冷延展現象，所有燈泡燈絲均無熱延展狀況（如附錄 4）。
