# 飛航事故調查報告

ASC-AOR-16-12-001

中華民國104年11月22日  
凌天航空公司  
Be11-206B3型機  
國籍標誌及登記號碼B-31127  
於新北市泰山區執行電塔礙掃作業時墜毀

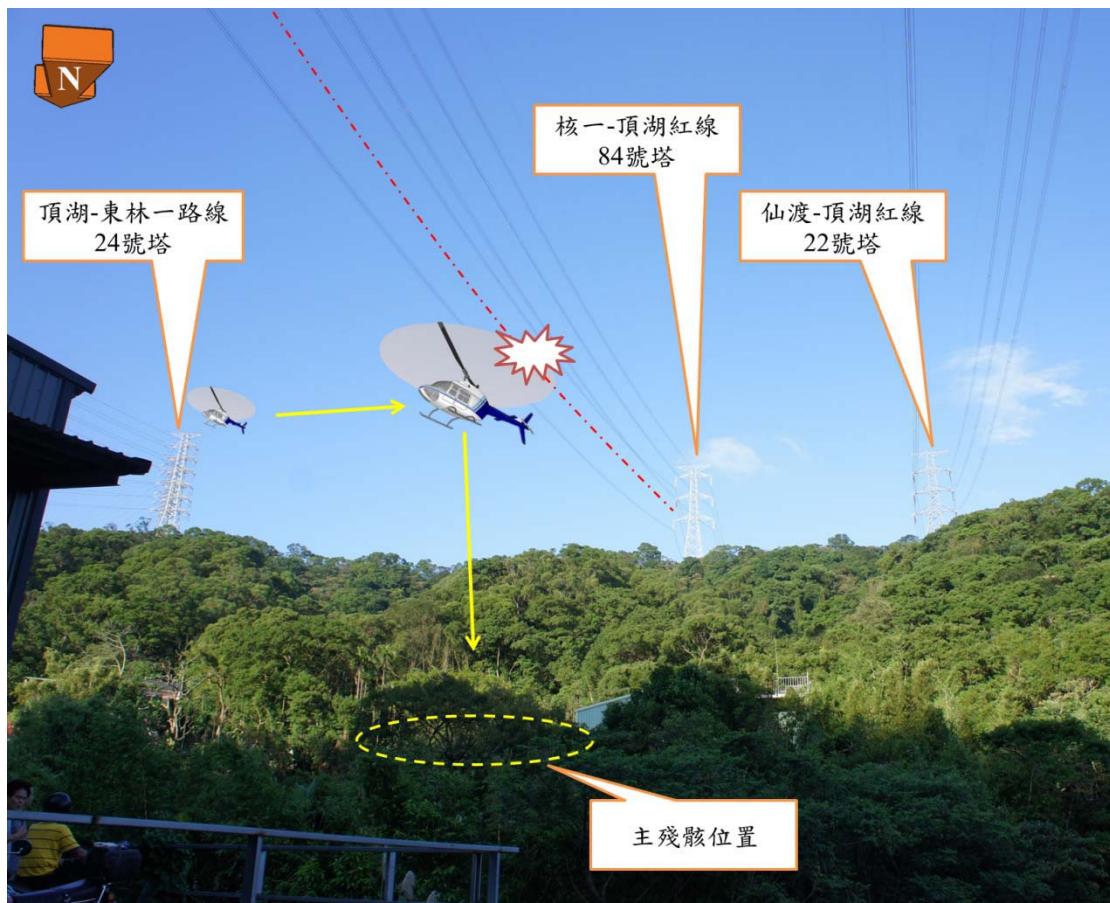
圖 1.1-2 事故機撞擊電纜線示意圖

依據現場測量結果，撞擊位置距頂湖-東林一路線 24 號電塔東南方約 186 公尺處之核一-頂湖線電纜，標高為 117 公尺，農園之經緯度為北緯 25 度 4 分 20.62 秒、東經 121 度 24 分 35.82 秒，事故機撞擊電纜線之示意圖如圖 1.1-2。

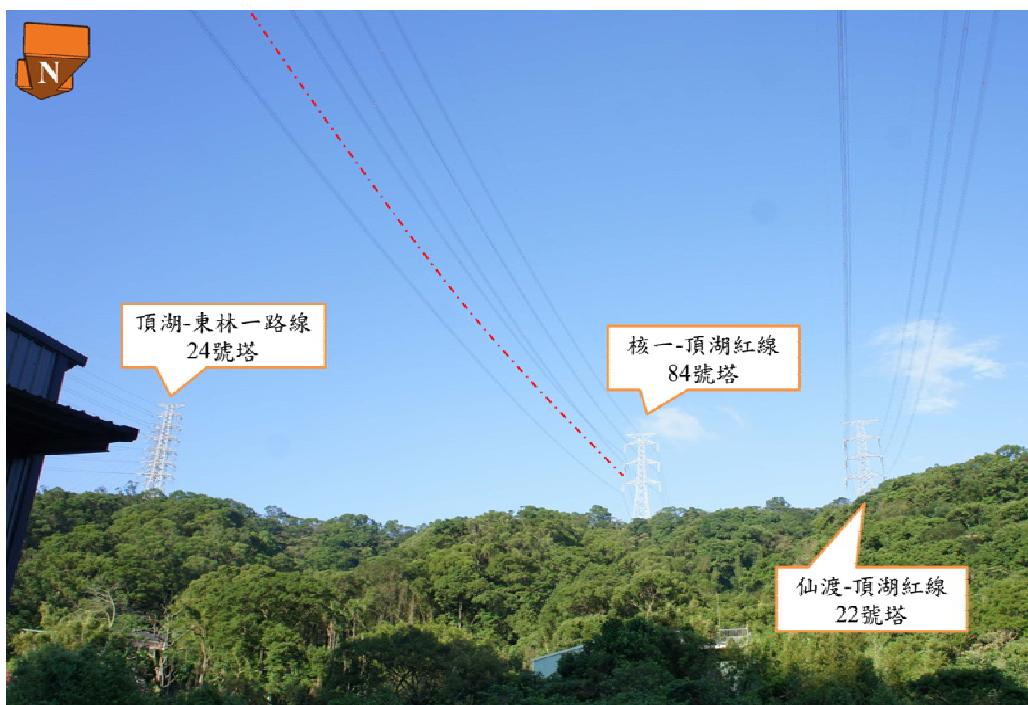
圖 1.4-1 受損之電纜線現場

事故機撞擊台電核一-頂湖線 84 號至 85 號輸電塔間之電纜線，(如圖 1.4-1，虛線部分為遭航機撞擊後扯斷之電纜線)。損壞狀況概要如后。

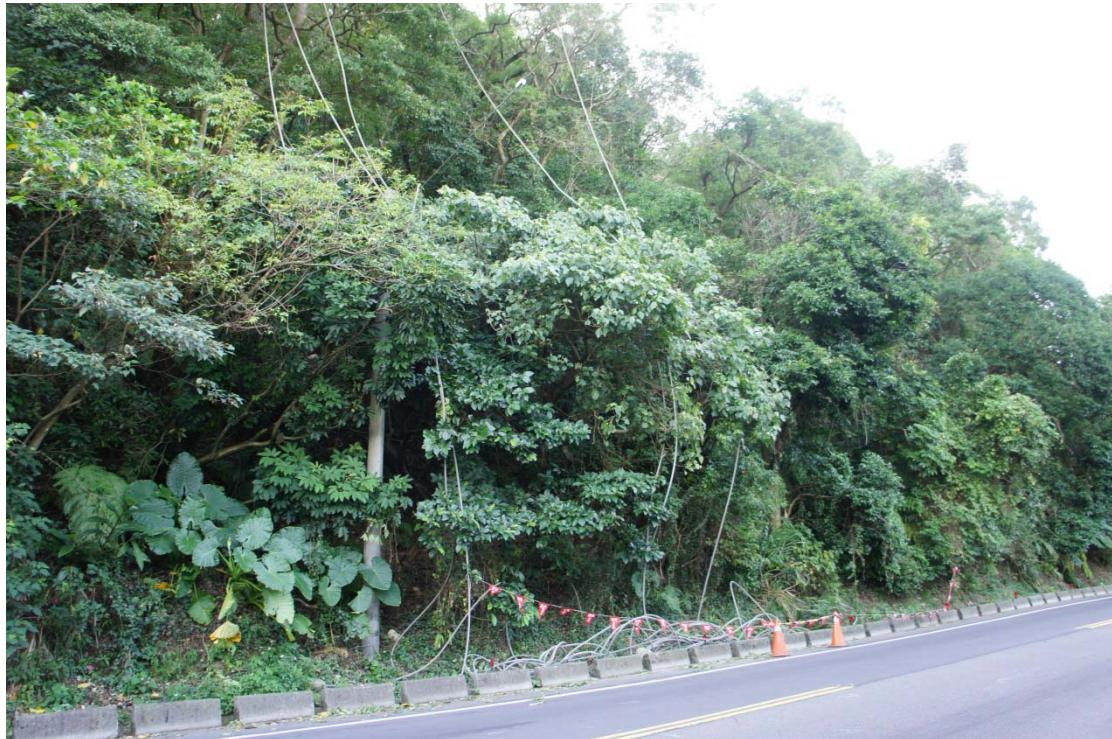
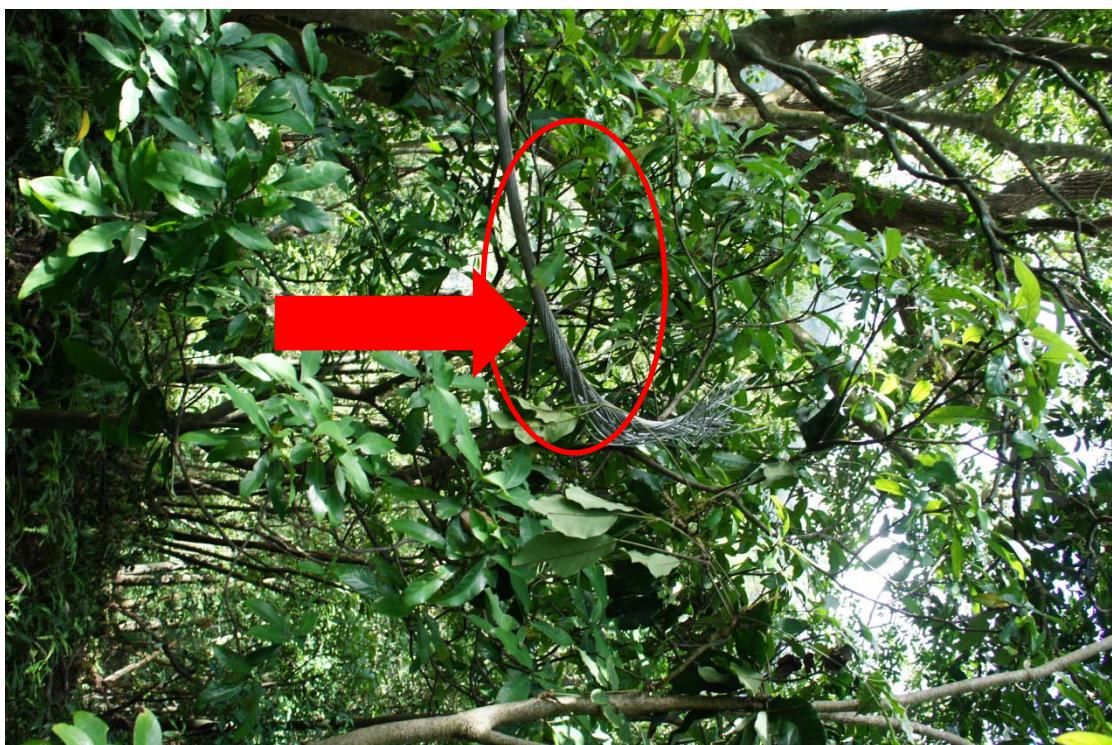
斷落之電纜線散落於泰林路三段附近及山坡上之樹林間（如圖 1.4-2、1.4-3），並撞破事故區東南方一工廠之屋頂（圖 1.4-4）。

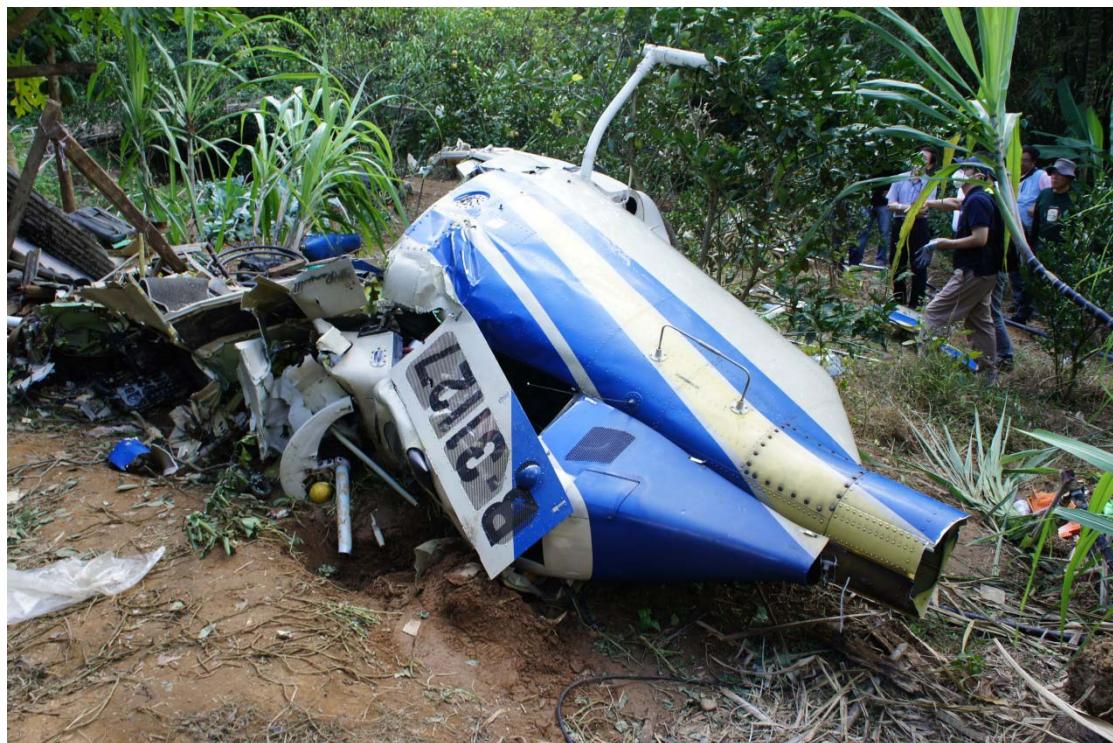
圖 1.12-7 事故機主殘骸 1

事故機殘骸現場之航機機身右側朝上，尾桁斷落，發動機艙零組件位移變形（詳圖 1.12-7）；前段機腹、滑橇及水箱斷落（詳圖 1.12-8）；前段機身全毀，左滑橇折斷垂直插入地面（詳圖 1.12-9）；主旋翼斷落（詳圖 1.12-10）；尾旋翼斷落（詳圖 1.12-11）；垂直尾翼斷落（詳圖 1.12-12）；水平尾翼斷落（詳圖 1.12-13）。

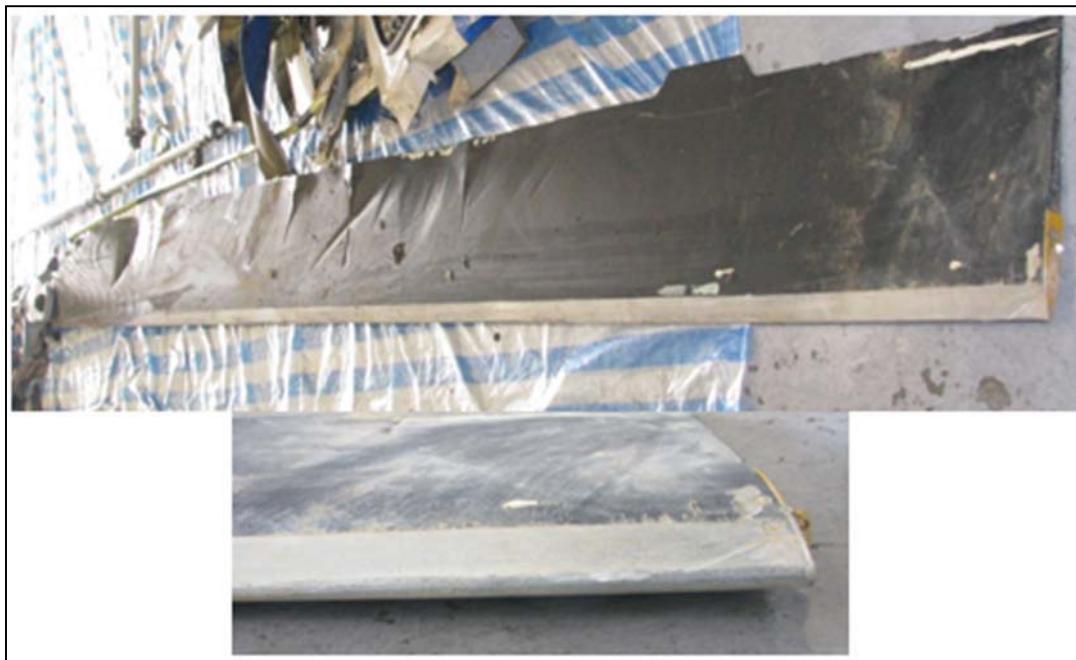
圖 1.16-1 主旋翼損壞狀況 1

主旋翼序號為 A-7817 之旋翼葉片部分：翼片下翼面中段底部，存在有三處弦向性之皺摺，接近翼前緣樑處並有三條斜紋之線狀磨擦痕跡，下翼面翼尖有一約 1 吋之凹痕，且有藍色刮痕（如圖 1.16-1）。

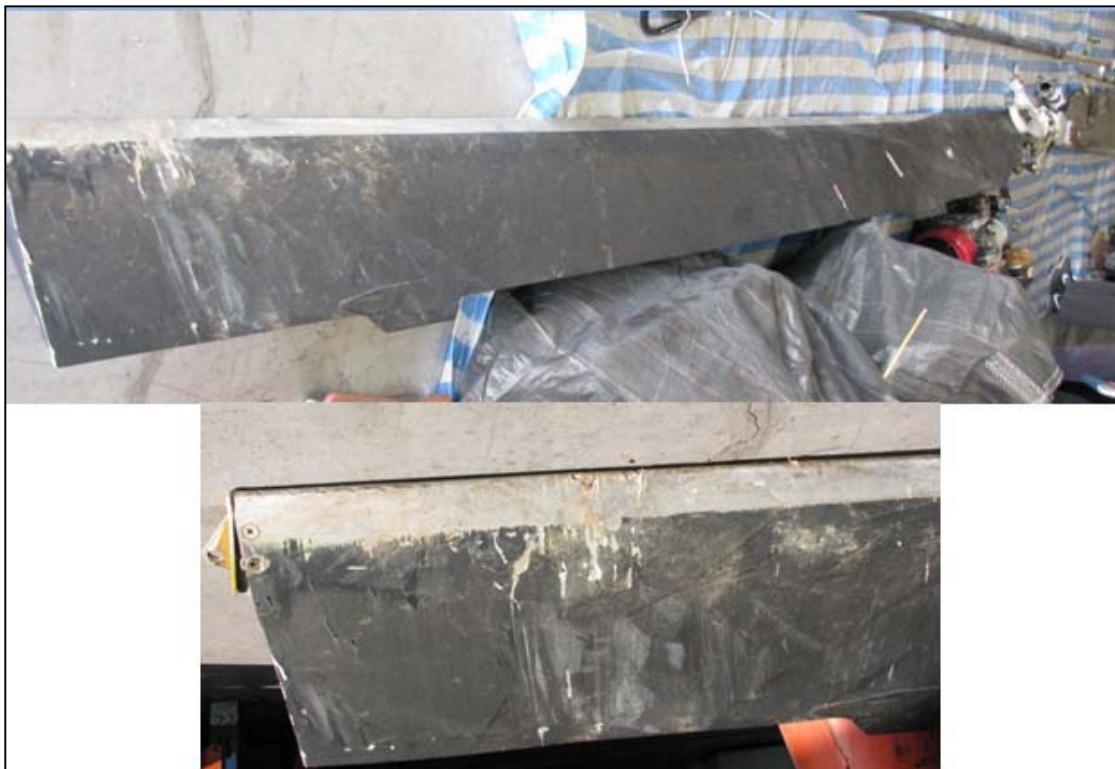
圖 1.16-2 主旋翼損壞狀況 2

主旋翼序號為 A7819 之旋翼葉片部分；翼片下翼面翼根有一與翼前緣成約 45 度角之斜紋線狀刮痕，翼片中段有一處弦向性之皺褶（如圖 1.16-2）翼前緣部份由翼根至翼尖發現有不同程度之凹陷刮痕（如圖 1.16-3）。

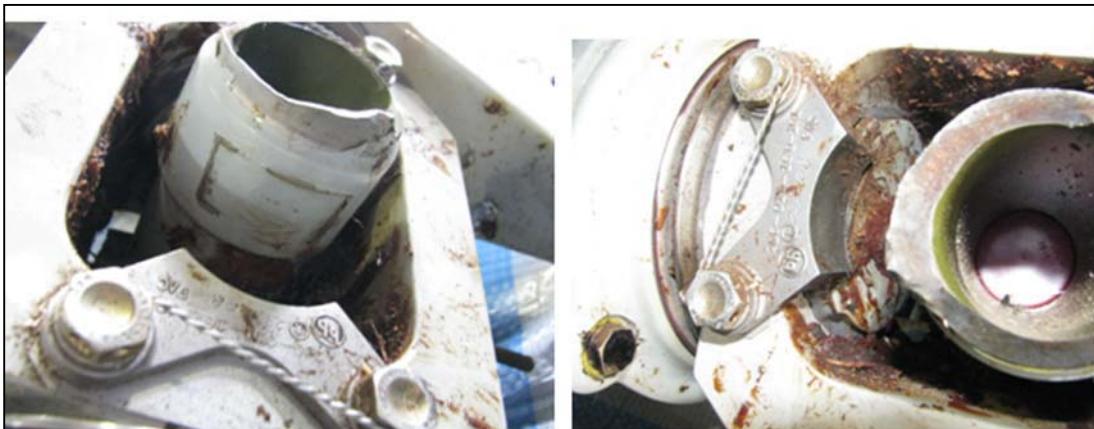
圖 1.16-4 主旋翼支撑桿與套軸撞擊痕跡

主旋翼支撑桿（main rotor mast）有一長方形之撞擊痕跡（如圖 1.16-4），與主旋翼軸（trunnion）另件之形狀相同；主旋翼支撑套軸之纏繞痕跡如圖 1.16-5。

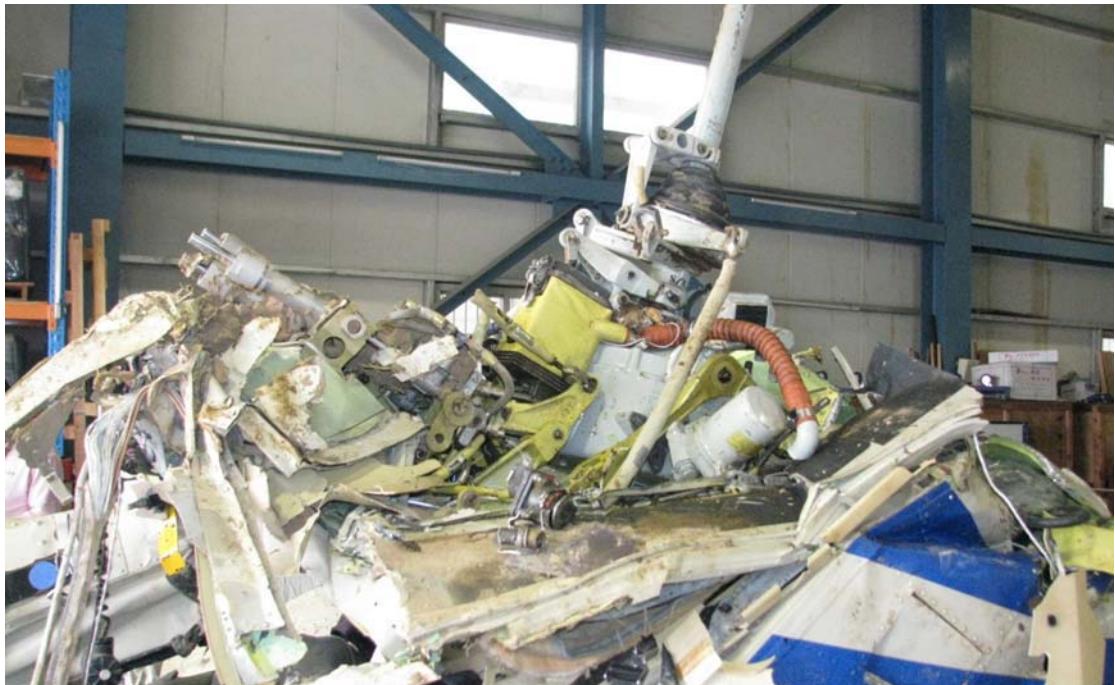
圖 1.16-6 主齒輪箱受損狀況

主齒輪箱主體彎曲變形，相關傳動連桿及拐臂均呈 45 度斷裂破壞之現象（如圖 1.16-6），經檢視水平主傳動連接軸，以手轉動該軸，發現主旋翼支撐會隨之轉動（如圖 1.16-7）。

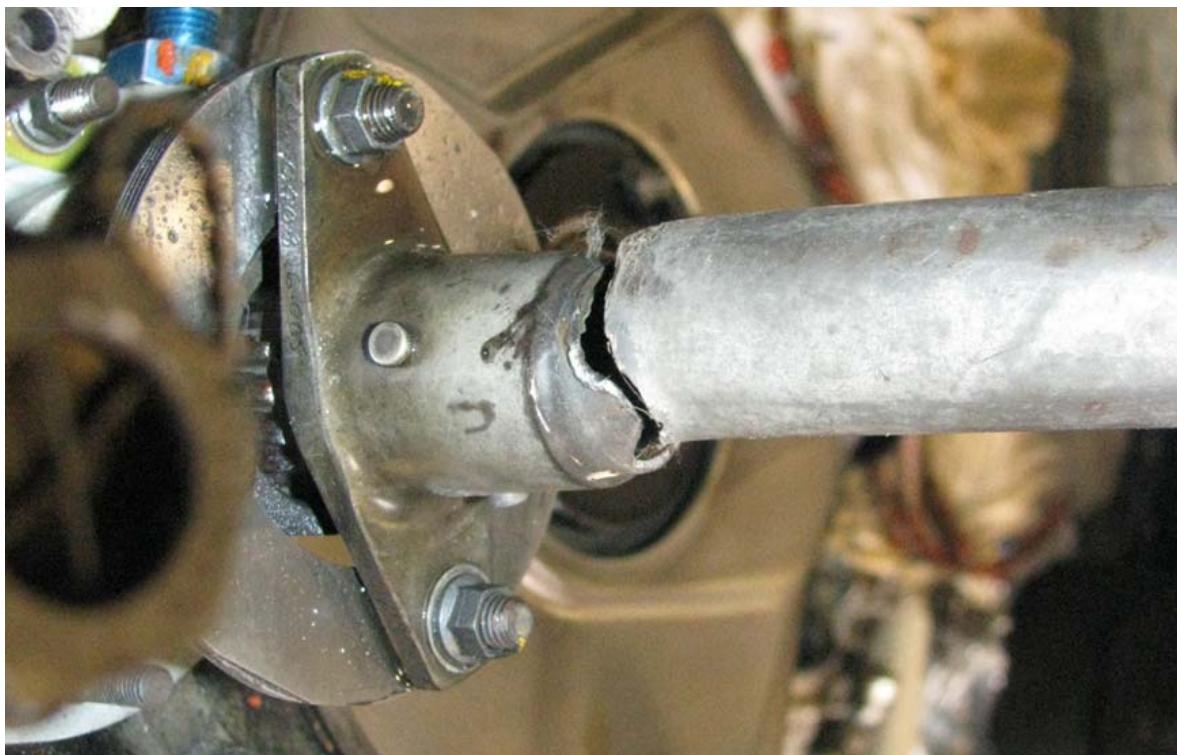
圖 1.16-8 尾旋翼傳動軸斷裂

齒輪箱輸出端之尾旋翼傳動軸斷裂（如圖 1.16-8）。

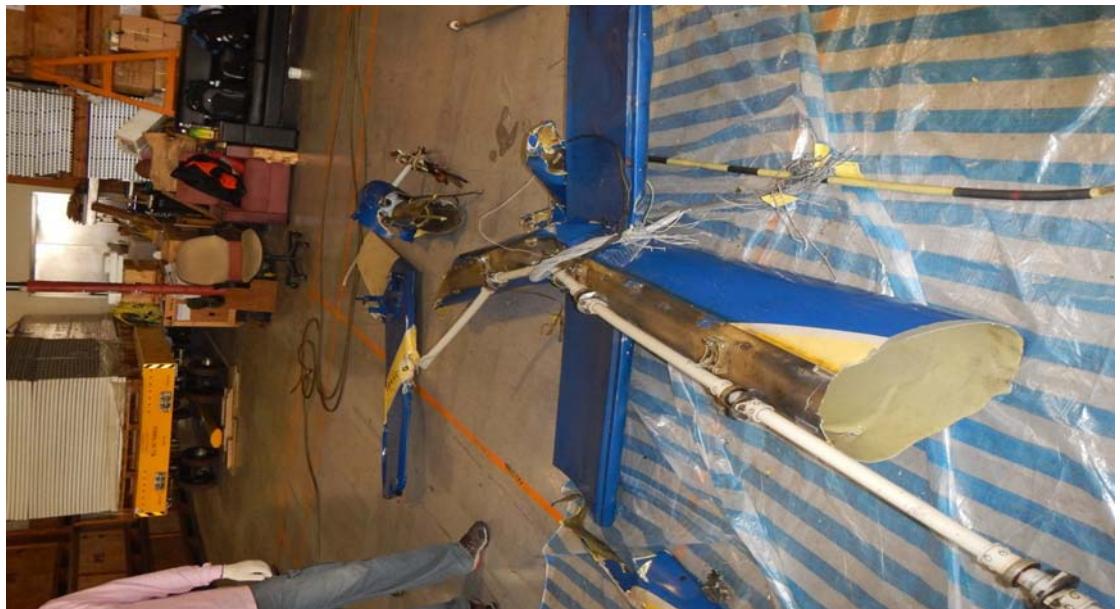
圖 1.16-9 水平尾翼與尾桿連接處遭電纜線纏繞

尾旋翼傳動軸部份彎曲變形，與水平尾翼連接部分遭電纜線纏繞，尾桿已斷裂，電纜線纏繞於水平尾翼，由左翼前緣根部繞至右翼後緣根部，表面呈現數段平行壓擠傷痕，電纜線幾乎將尾桿尾段切斷（如圖 1.16-9），水平尾翼下翼面及與機身接合處與纜線摩擦、破裂及變形部份如圖 1.16-10 及圖 1.16-11。

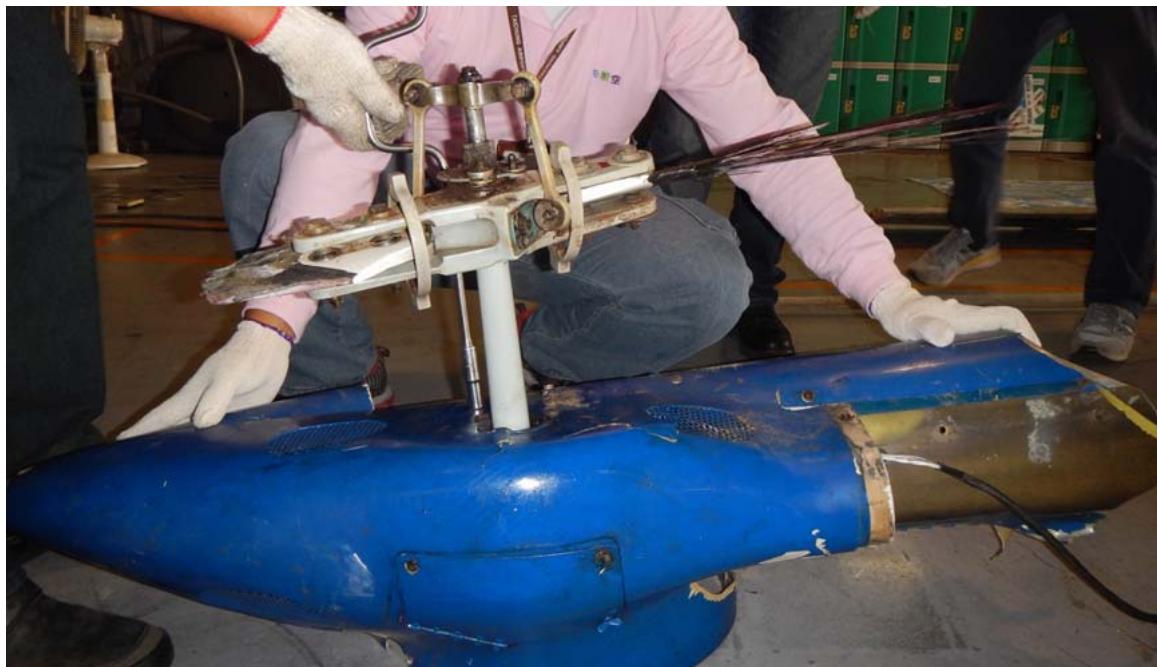
圖 1.16-12 尾旋翼損壞狀況

尾旋翼軸完整，尾旋翼軸仍連接於結構上。尾旋翼葉片全毀，僅剩金屬及少部分呈枝條狀之葉面（如圖 1.16-12）。尾旋翼齒輪箱完好，傳動部分仍可以手動方式旋轉。

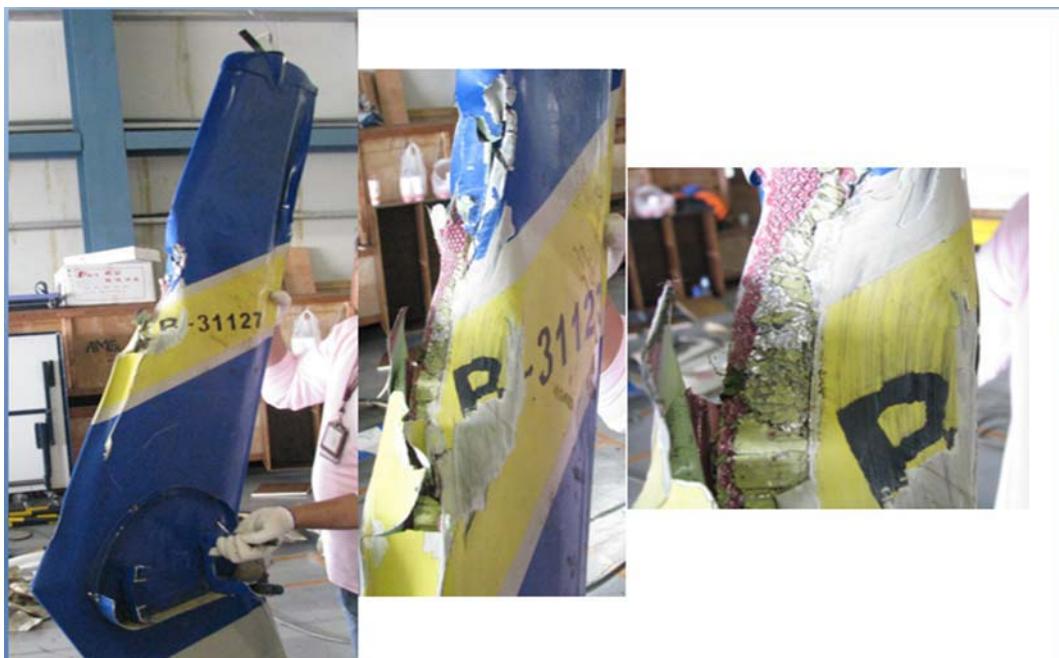
圖 1.16-13 垂直尾翼損壞狀況

垂直尾翼前緣中段約有 50 公分之損壞變形，蜂巢結構外露，翼面有不同程度之刮痕（如圖 1.16-13）。

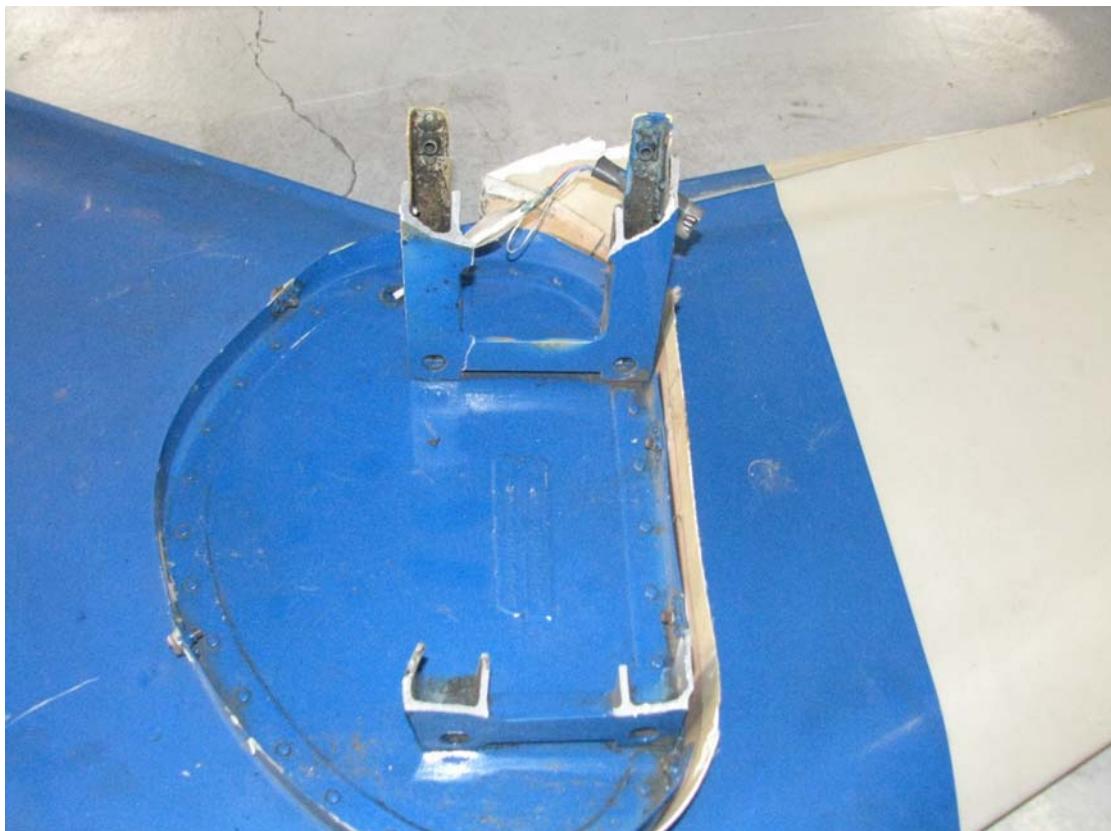
圖 1.16-14 連接尾部結構之支架損壞

垂直尾翼連接後機身尾部結構之支架共 4 支斷裂（如圖 1.16-14）。

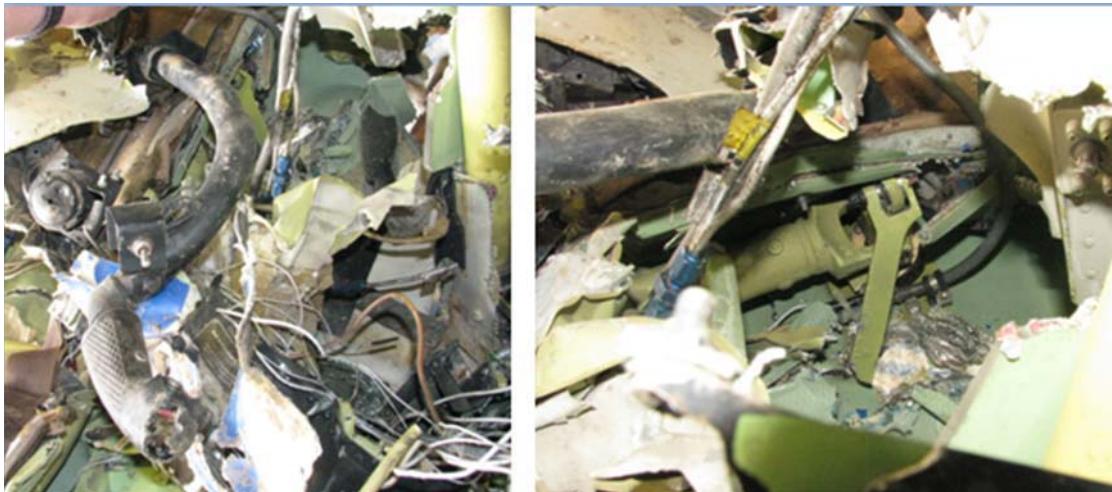
圖 1.16-15 回旋桿損壞狀況

飛操系統之檢測結果如下：正駕駛之迴旋桿大致完好，副駕駛之迴旋桿損壞，位於副駕駛座位底部之控制機構可看出同步扭力管完整，連結機構損壞（如圖 1.16-15）。兩套集體桿均為撞擊之損壞，機構斷裂（如圖 1.16-16）。正駕駛座位之方向控制踏板完整，副駕駛之踏板毀損（如圖 1.16-17）。另位於駕駛艙地板及齒輪箱艙之控制連桿及液壓伺服器機構扭曲變形（如圖 1.16-18），變向盤及相關之連桿，損壞斷裂變形（如圖 1.16-19）。

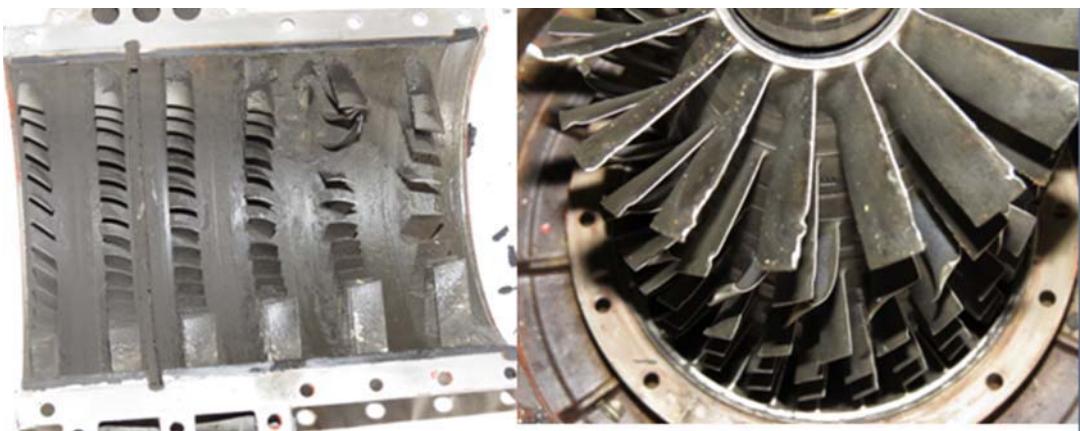
圖 1.16-20 壓縮器部分之外物損傷狀況

發動機之拆解檢測含：動力輸出端、減速齒輪箱、軸承、壓縮器、渦輪、燃燒室、控油器等，除壓縮器部分有外物損傷（如圖 1.16-20）狀況外，其餘之檢測正常。

以上航機之系統及發動機檢測結果，並未發現相關系統於事故前有失效或異常現象。原廠相關檢測報告亦指出航機之系統及發動機於事故前之運作正常。

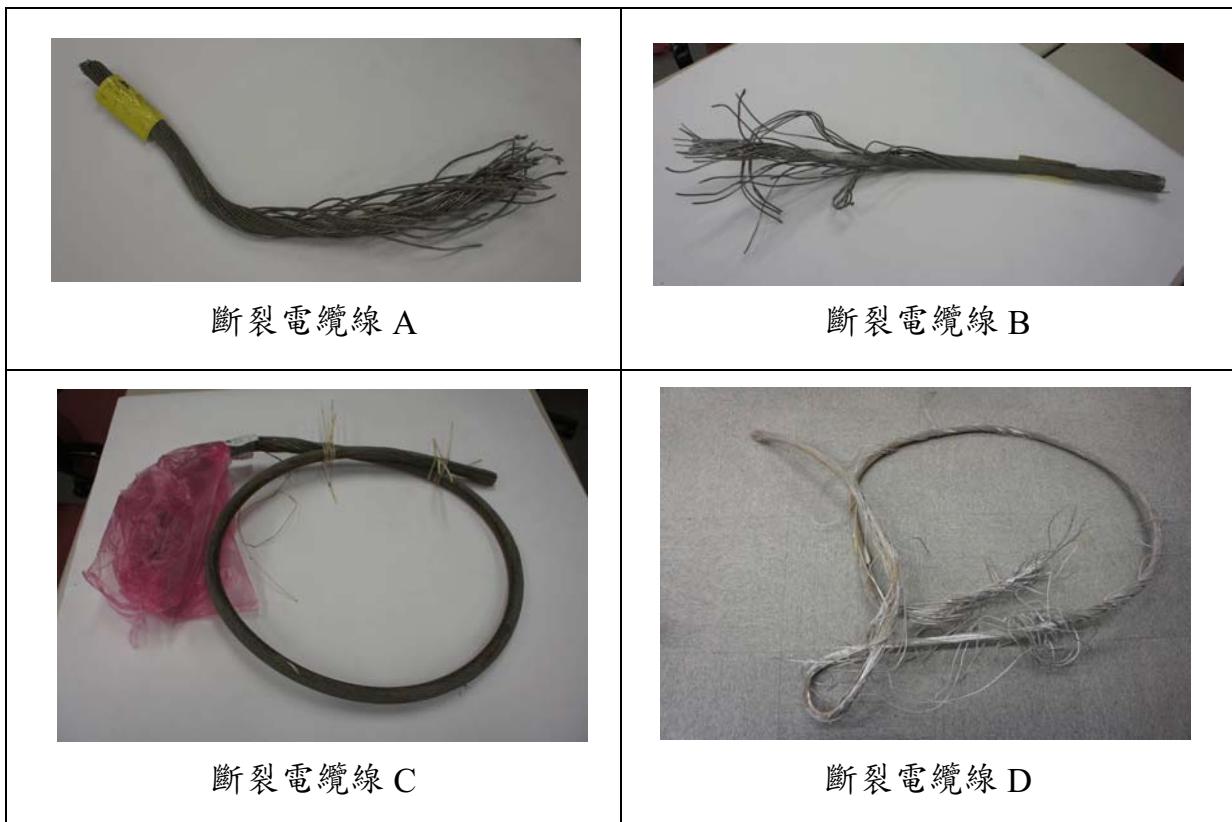
圖 1.16-21 斷裂電纜線

調查小組於事故現場取回 4 條斷裂之電纜線（圖 1.16-21），發現鋼芯及鋁線均受張力而斷裂。觀察電纜線 A 鋼芯及鋁線之斷裂面（圖 1.16-22），中心鋼芯及鋁線呈現延性拉應力破壞特徵，而部份外圈鋁線呈現剪應力、拉應力混合作用破壞特徵，如圖 1.16-23 紅圈。

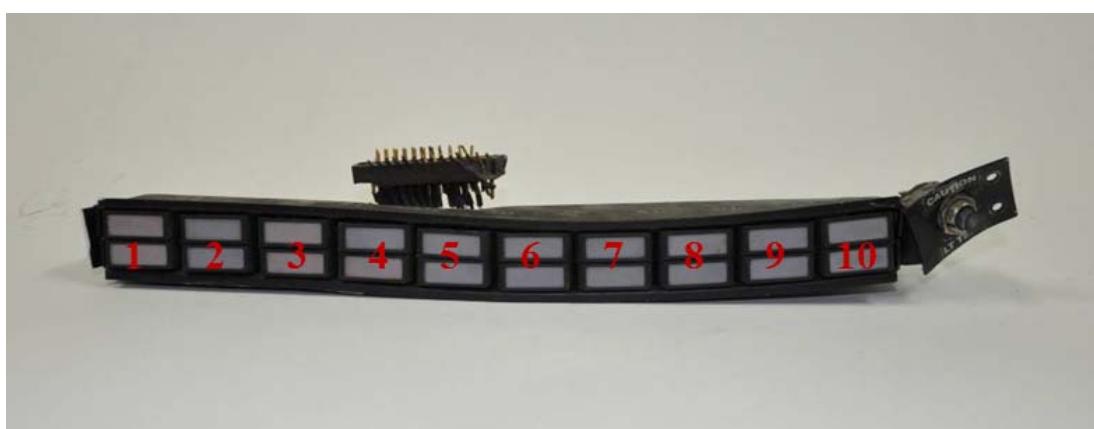
圖 1.16-24 取下之警示燈面板

經檢視自航機駕駛艙殘骸取下警示燈面板（詳圖 1.16-24），發現 40 只燈泡玻璃外罩完整，大部分燈泡燈絲完整，部分燈泡燈絲有冷延展現象，所有燈泡燈絲均無熱延展狀況（如附錄三）。該面板之警示燈號誌分上下兩列，由左至右共 10 行，共 20 組，每組警示燈內有 2 個燈泡，共 40 只燈泡。警示燈面板之警示內容詳表 1.16-1。
