飛航安全調查委員會

0220 SuperBingo 超輕型載具飛航事故調查報告

調查報告編號：ASC-AOR-16-11-002

發布日期：中華民國 105 年 11 月 29 日

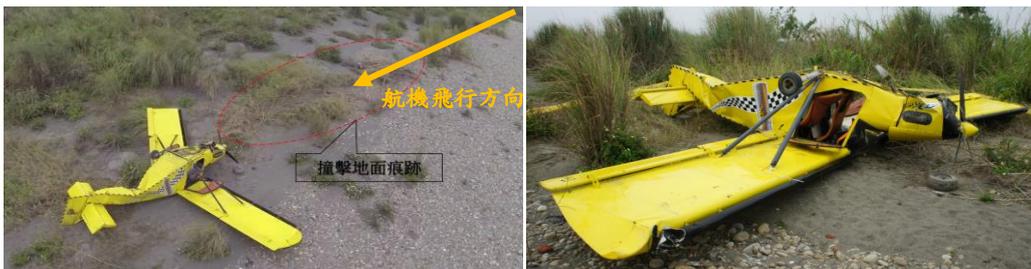
圖 2 事故現場照片

事故現場照片如圖 2（左），由該載具落地時撞擊泥沙及草叢遺留之痕跡顯示，第一撞擊點距載具殘骸約 10 公尺，撞擊方向為由北向南，機身最後呈現翻覆姿態。殘骸外觀如圖 2（右），受損狀況包含：主輪及鼻輪起落架受撞擊向後彎曲、鼻輪掉落、機身前段下方受到嚴重撞擊、左機翼翼尖受到輕微撞擊、右機翼自翼根處彎折變形、後機身下方呈現由上往下及由左往右之壓縮變形。控制翼面檢查顯示，左襟翼控制連桿正常、右襟翼控制連桿於翼根處斷裂（同右機翼彎折處）、方向舵控制連桿正常、副翼控制連桿正常、升降舵控制連桿斷裂。煞車液壓系統檢查顯示，管路內仍存有液壓油。

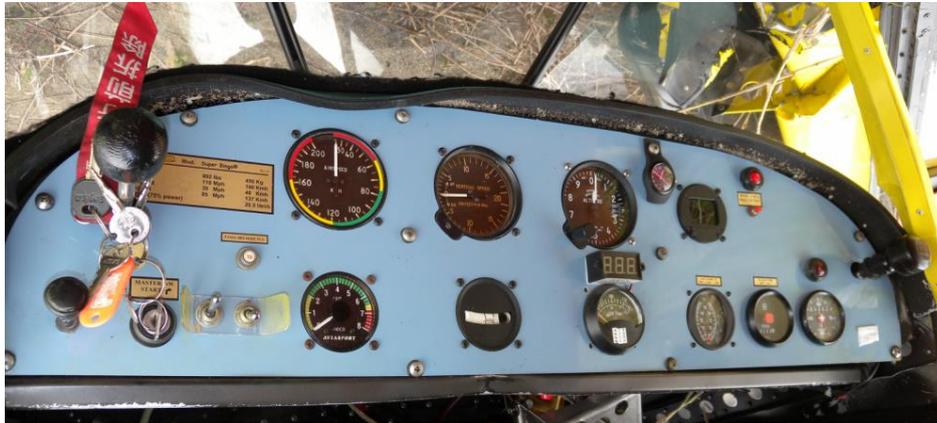
圖 3 載具駕駛艙儀表

駕駛艙儀表如圖 3 所示，其空速表、高度表、垂直速度表及發動機轉速表指示值均概略位於「0」位置，冷卻水溫低於 40℃，發動機工作時數計為 100.5 小時，油門桿位於最大位置。

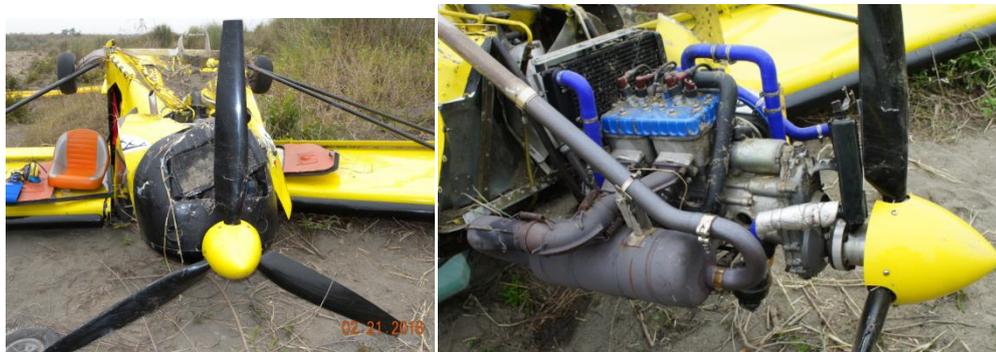
圖 4 螺旋槳及發動機狀況

螺旋槳及發動機照片如圖 4，3 片螺旋槳其中 2 片於距翼根 1/3 處呈現由前往後之撞擊損傷，另 1 片仍完整，3 片螺旋槳翼尖前緣並無受損，螺旋槳可以手轉動，並無卡住。發動機之四個火星塞高壓接線其中一個受撞擊而斷裂，兩個化油器內部仍有燃油，燃油箱倒置(同機身翻覆姿態)，內部已無燃油，現場無火燒痕跡，而地面泥沙仍有燃油氣味，連接化油器之燃油管受到機身擠壓而斷裂。

擊地面，因地面不夠平坦，航機與地面之阻力太大，機身無法順利向前滑行，以機鼻（含螺旋槳）為支點，機身向前翻覆。依 2 片螺旋槳葉片受損為往後彎折，另 1 片螺旋槳仍完整之狀況，判斷當時發動機已無動力。
