# 飛航事故調查報告

ASC-AOR-17-04-001

空中巴士直昇機AS365 N3型機

於新北市石門區外海執行人員吊掛時墜海

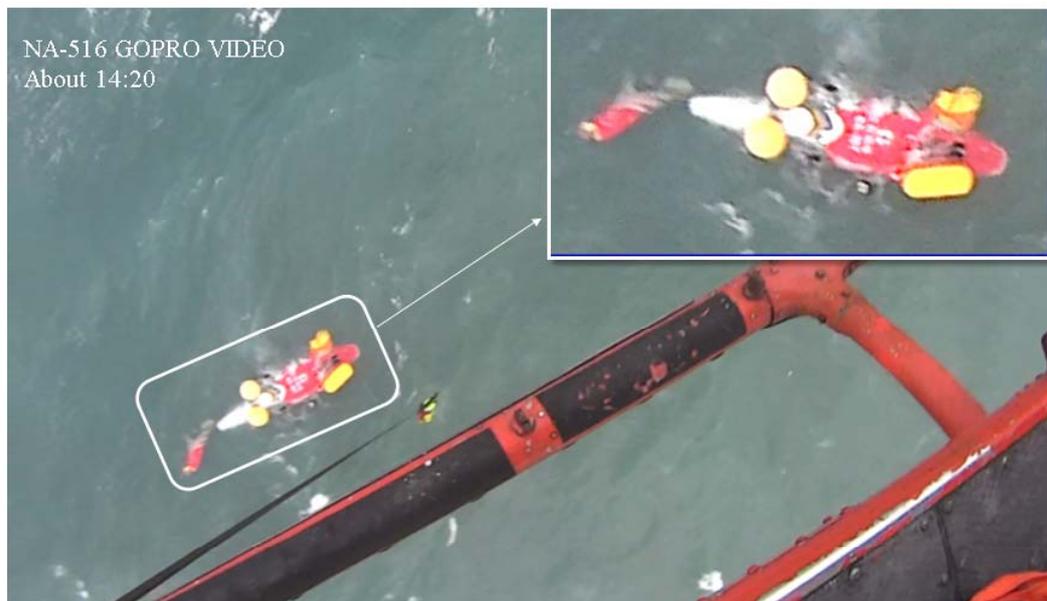
圖 1.12-4 事故當日 NA-516 執行救援錄影擷取畫面

根據事故當日 NA-516 執行救援任務的錄影資料，約 1420 時，事故機的機身與尾旋翼呈現斷裂但未分離狀態，詳圖 1.12-4。據此研判，該機墜海後漂浮至岸邊過程中，尾旋翼才斷裂脫離機身。

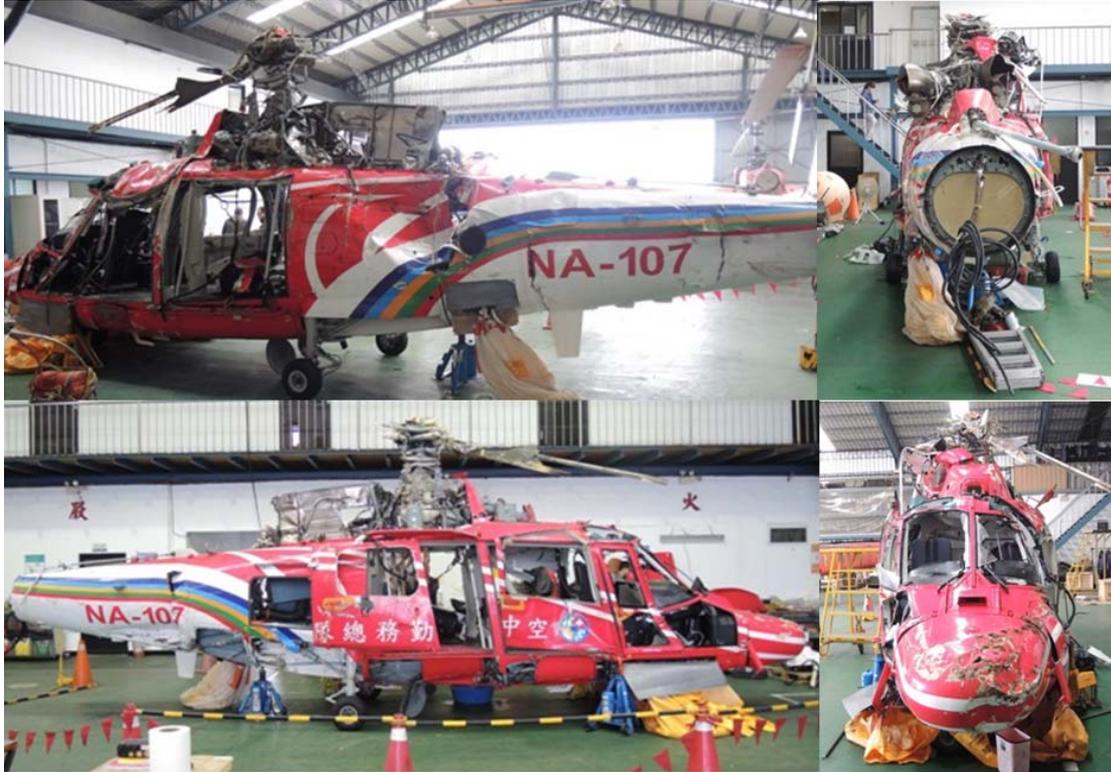
圖 1.12-10 機體損害情形

機身右側大致完整，艙門玻璃脫落，機身左側蒙皮部分凹陷變形，艙門脫落，機首整流罩凹陷變形，擋風玻璃脫落，尾桁斷落，詳圖 1.12-10。

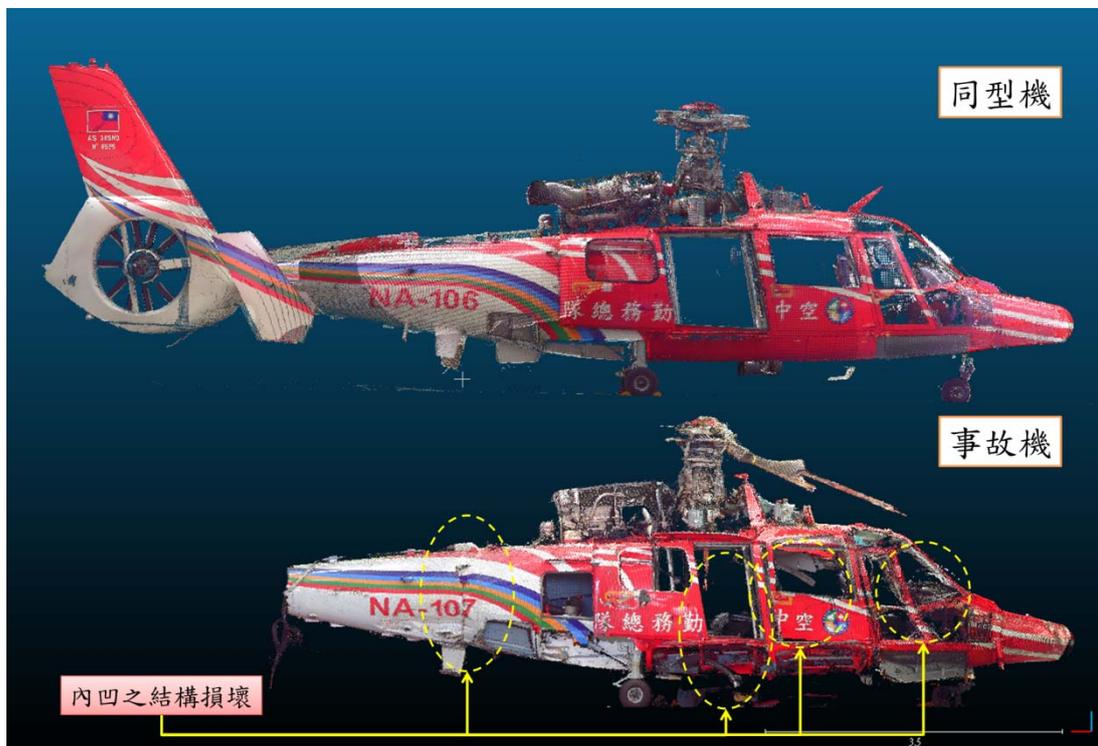
圖 1.12-11 NA-107 航機主殘骸右側掃描比對結果

雷射掃瞄分析顯示，該機之機身右側存在多處向內凹痕，其結構損害源自於墜海瞬間的強大撞擊力量；該機機身左側有多處不規則磨擦掉漆痕跡並沾有泥沙，係因墜海後隨海浪拍打上岸時與礁岩磨擦所致。

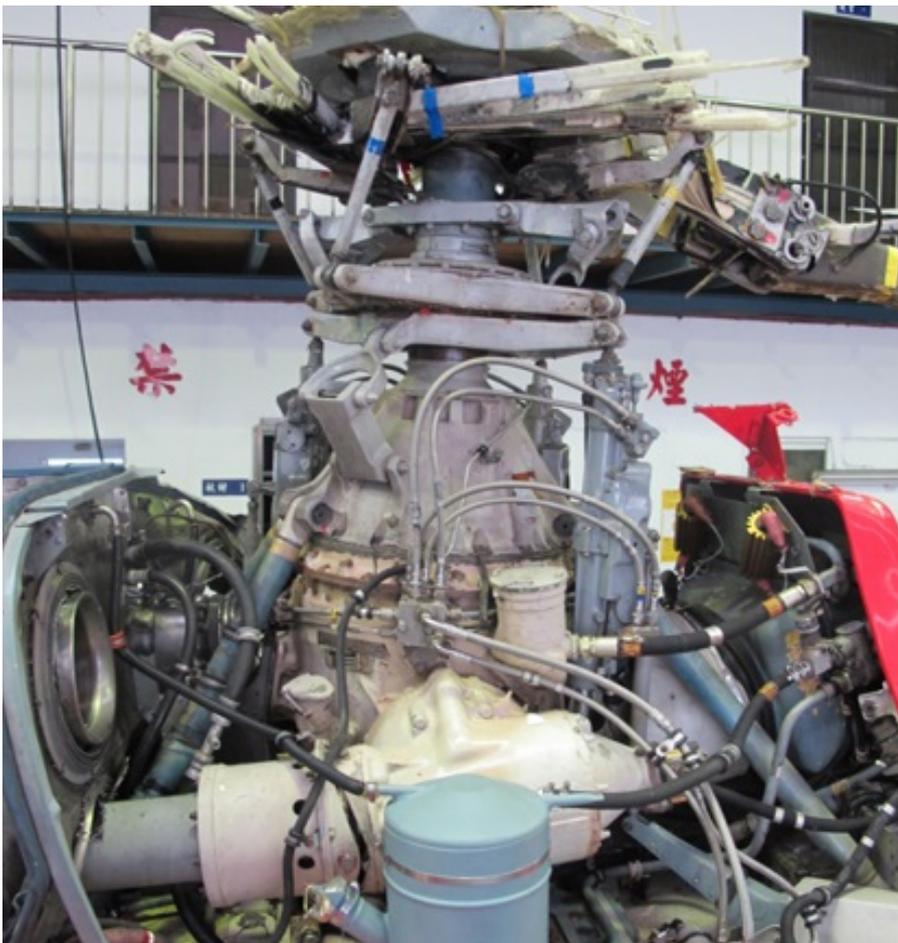
圖 1.12-13 主旋翼頭、主旋翼及主齒輪箱損害情形

主旋翼頭仍與主齒輪箱連結，主齒輪箱外表無損害或熱損現象，詳圖 1.12-13

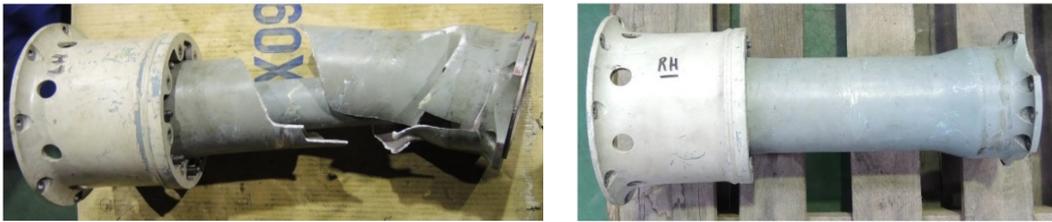
圖 1.12-14 左右聯軸器

左聯軸器斷裂（詳圖 1.12-14 左），右聯軸器正常（詳圖 1.12-14 右）；扭力傳動軸前段斷裂（詳圖 1.12-15）；扭力傳動軸後段與變矩操控連桿皆於尾桁斷落處斷折（詳圖 1.12-16）。

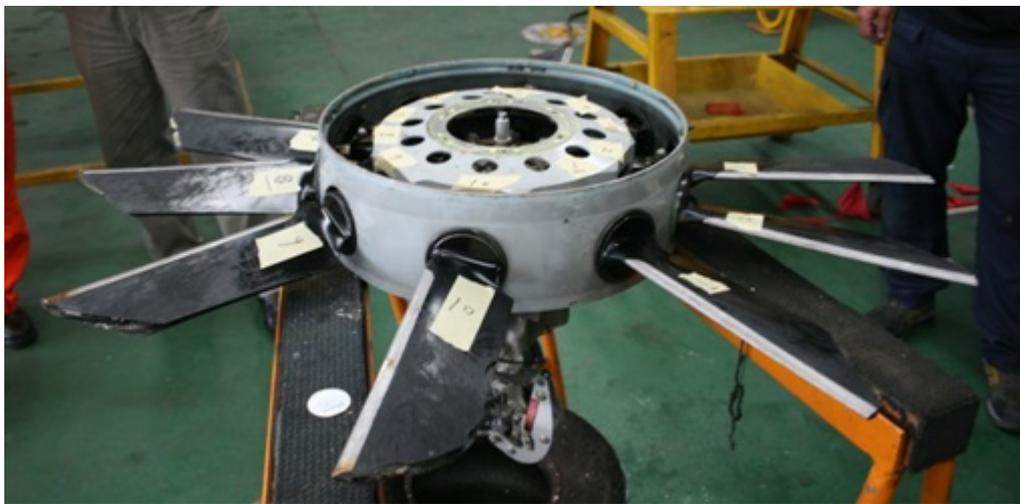
圖 1.12-17 尾旋翼片及尾齒輪箱損害情形（一）

尾旋翼齒輪箱機構包括尾旋翼片與尾齒輪箱。尾旋翼片凸面呈摩擦撞擊損害，碳纖複材損失面積較多；尾旋翼片凹面呈拉扯撕裂損害，碳纖複材損失面積較少，葉片前緣包覆之金屬呈翻捲變形及變紅褐色；尾齒輪箱，外罩脫落遺失，內部元件有鏽蝕現象，外觀堪稱完整，詳圖 1.12-17 及圖 1.12-18。拆下尾齒輪箱磁性堵頭檢視發現無金屬屑附著，詳圖 1.12-19。尾齒輪箱拆檢發現變矩軸承螺帽側內環擋肩磨失，軸承外環位移至螺帽側，詳圖 1.12-20 至圖 1.12-25。

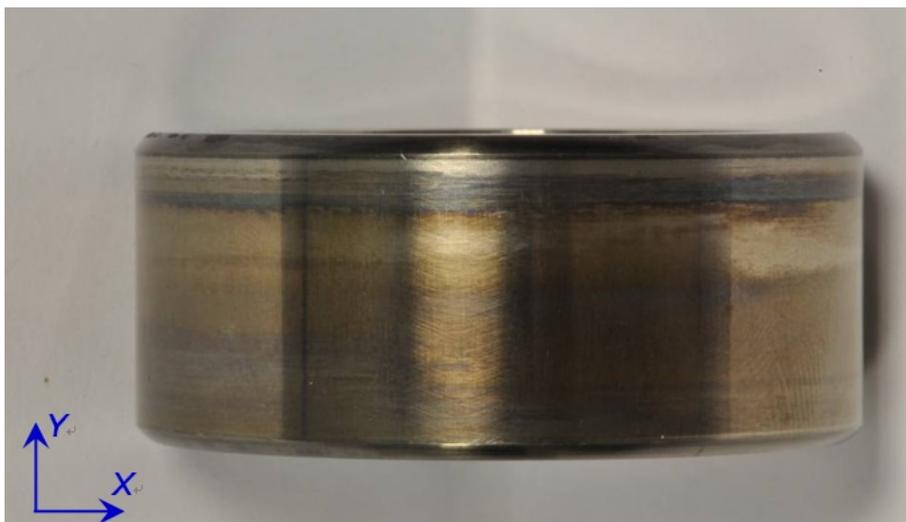
圖 1.16-12 滾珠軸承外環

檢視滾珠軸承外環，其幾何尺寸及外觀大致完好，外環表面呈現藍黑色澤特徵，如圖 1.16-12。檢視滾珠軸承驅動側內環，無明顯破壞情形，如圖 1.16-13；檢視滾珠軸承螺帽側內環，靠螺帽側呈現壓擠破壞特徵，內環擋肩 (ring shoulder) 亦幾乎被刮除，如圖 1.16-14。

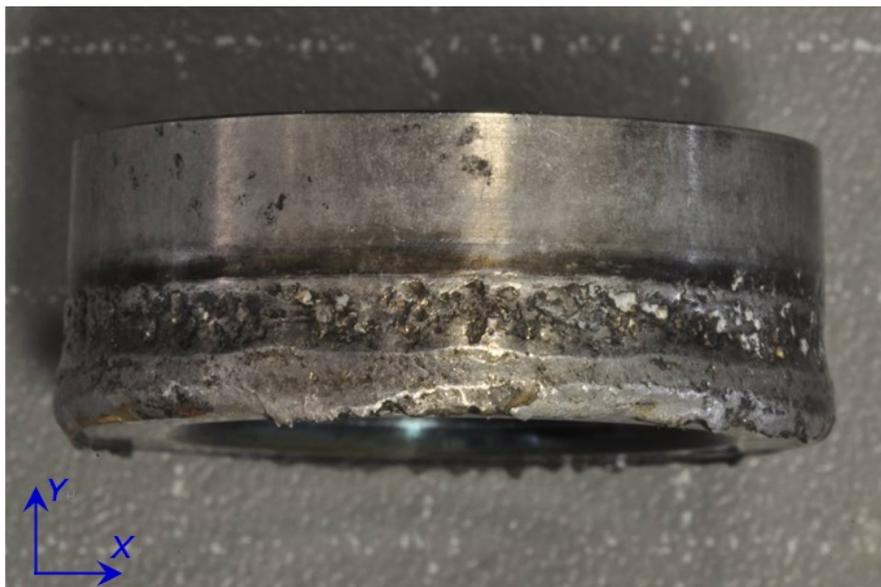
圖 1.16-14 滾珠軸承之螺帽側內環

檢視滾珠軸承外環表面呈現藍黑色澤特徵，滾珠軸承螺帽側內環呈現壓擠破壞特徵，內環擋肩（ring shoulder）亦被刮除，軸承螺帽凸緣部分已斷裂成兩段。

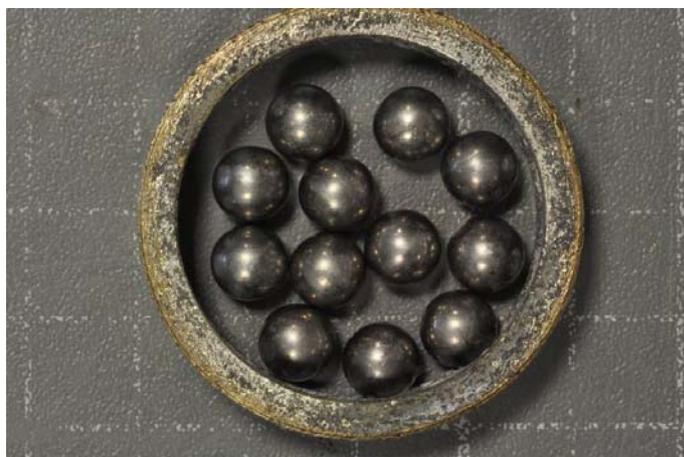
圖 1.16-15 驅動側保持環及 12 顆滾珠

檢視驅動側保持環及 12 顆滾珠，幾何尺寸及外觀大致完好，如圖 1.16-15。螺帽側保持環內有 5 顆滾珠脫出，掉入尾旋翼控制軸內部，5 顆滾珠表面有破壞傷痕（圖 1.16-16），呈現表面局部硬化遭剝除的特徵，量測 5 顆滾珠之尺寸，平均直徑約 6.6 公釐，小於設計規範 7.144 公釐；圖 1.16-17 為螺帽側保持環及剩餘 7 顆滾珠，7 顆滾珠仍在保持環內，但是其尺寸仍小於設計規範。

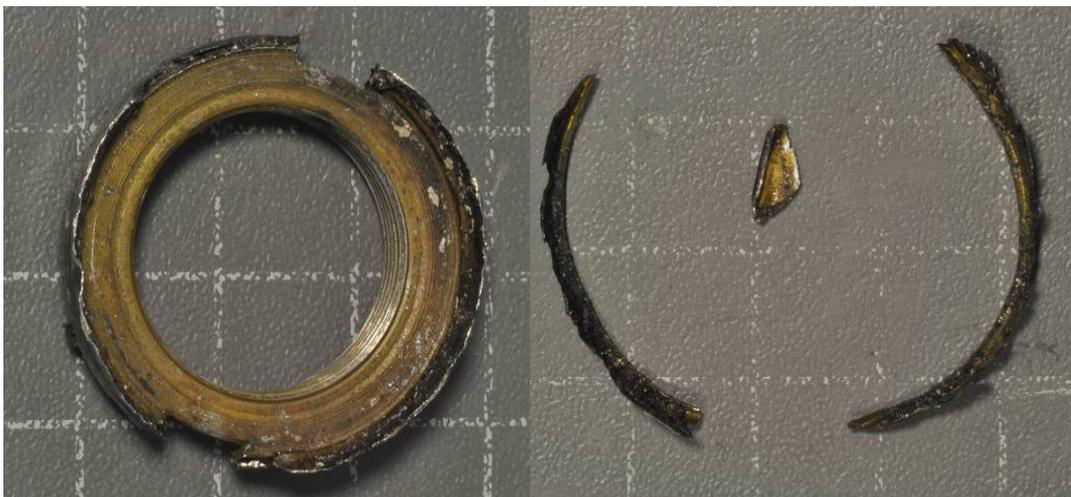
圖 1.16-18 軸承螺帽

檢視軸承螺帽後（圖 1.16-18），凸緣部分已斷裂成兩段，但螺帽仍是緊鎖狀態，圖 1.16-19 為受損軸承螺帽與正常軸承螺帽之對照。檢視軸承鎖緊墊圈損壞情形如圖 1.16-20。

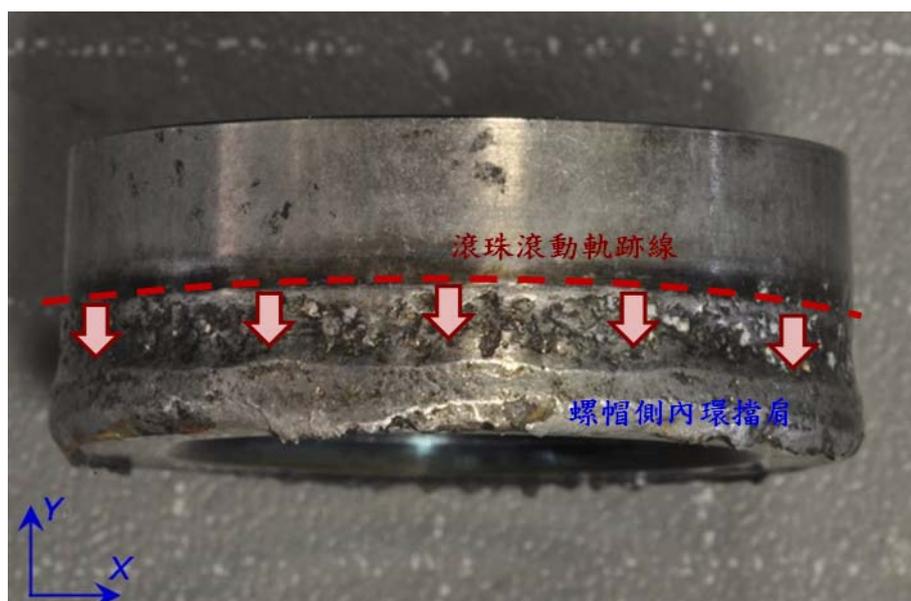
圖 2.2-1 滾珠軸承螺帽側內環之初始破壞位置

撕扯，持續造成剝除破壞，因此軸承內環及滾珠的表面均呈現硬化剝除特徵。因滾珠軸承持續作動，而不斷產生軸承磨耗，直到軸承失效為止。在最後破壞階段，滾珠軸承外環及內環的最大軸向位移量約 8.5 公釐。

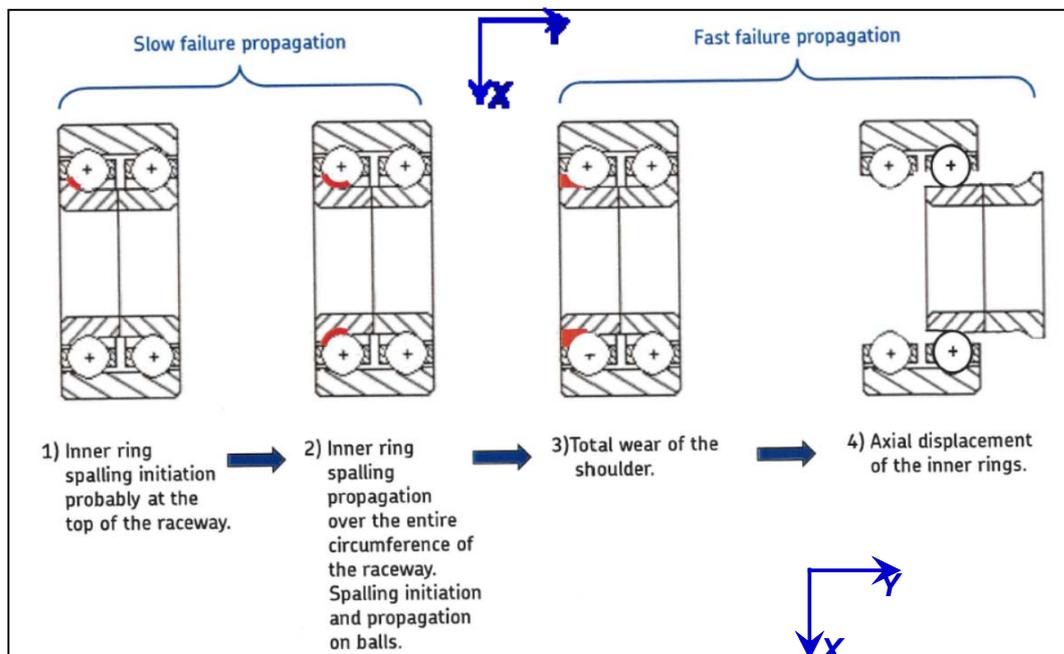
圖 2.2-2 滾珠軸承失效順序示意圖

1. 軸承螺帽側內環沿滾珠滾動軌跡線發生初始破壞；
2. 軸承螺帽側內環發生硬化剝除、滾珠開始初始破壞；
3. 內環擋肩被刮除，指令軸承內外環完全脫離；

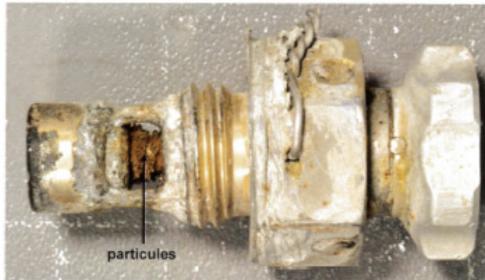
**4.2.1 Magnetic plug**

The elements found in the magnetic plug are an amalgam composed of iron oxide with bearing (M50) and nitriding steel ( 32CDV13) particles. The other elements are characteristic of pollution (see report n° 2016-40673).

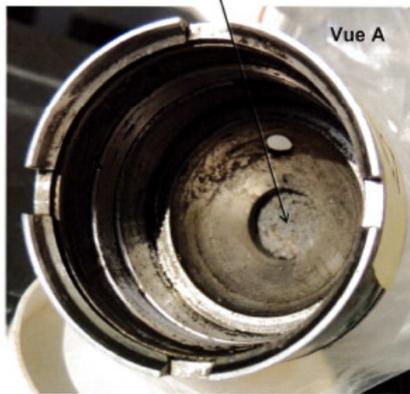
Clogged bore

During the disassembly, the bore of the control shaft was clogged by a mix of particles and five balls of the bearing were found inside.

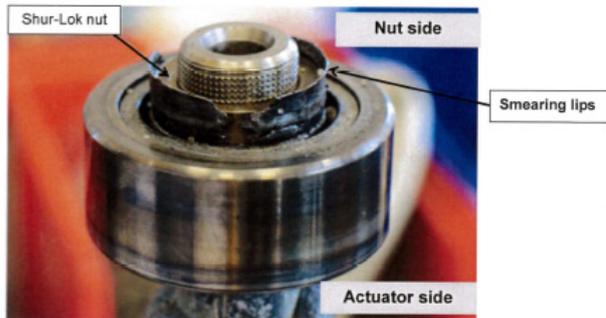
**4.2.6 Control rod bearing nut**

At the level of the bearing, we can observe some abnormal lips on the Shur-lok nut, and a fracture of the 2 flange collars

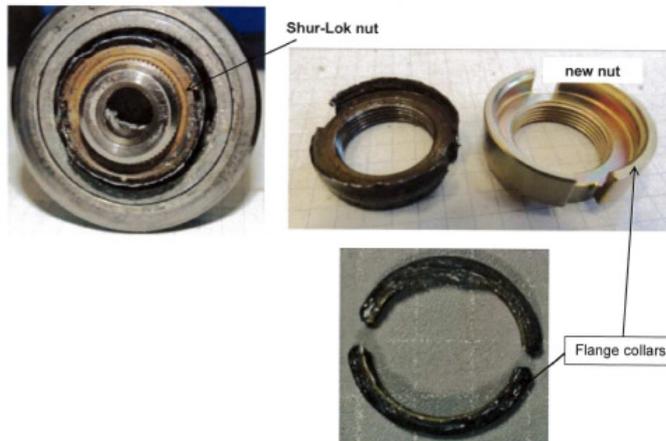
We notice the rupture of the nut at the level of the flange collars.

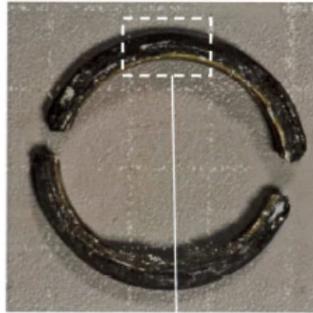
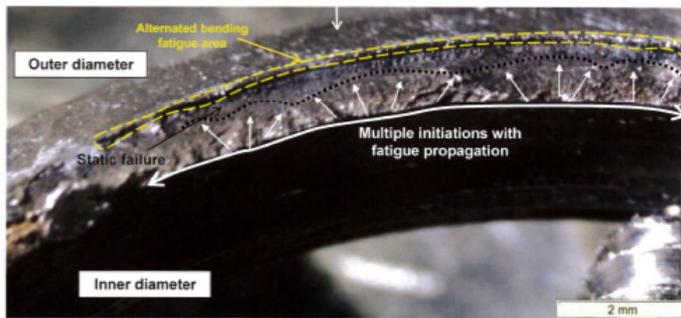
The failure of the nut shows multiple initiations on the inner diameter with propagation in fatigue mode. The presence of a thin layer of a fatigue area on the outer diameter and a static failure in the center of the fracture topography is characteristic of an alternated bending fatigue mode.

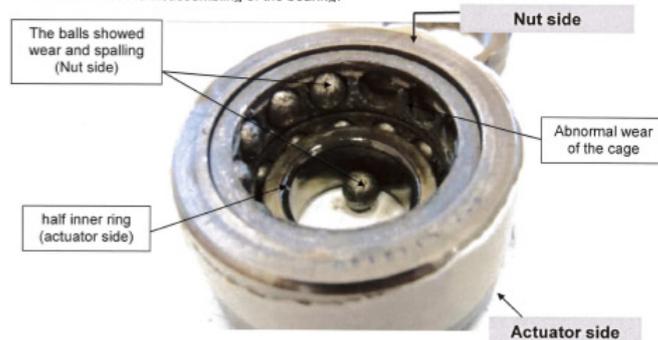
The observation at the nut side of the bearing showed wear and spalling on balls and wear of the cage. 5 balls are missing at the level of the raceway situated at the nut side (these 5 balls have been found in the bore of the control shaft).

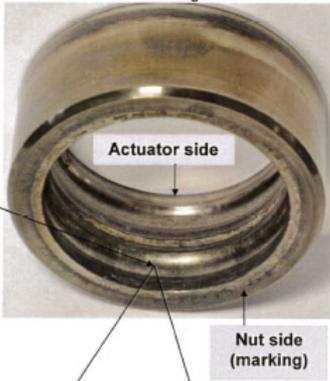
<p>outer ring</p> <p>Actuator side</p> <p>Nut side (marking)</p> <p>Wear of the raceway with material burr at the top of the raceway</p>

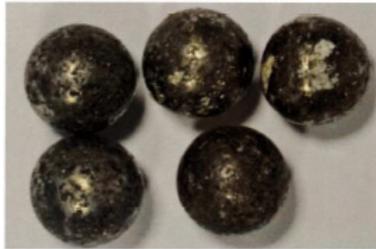
The balls located nut side show smearing and spalling. We can observe a reduction of the diameter related to the degradation (see table).

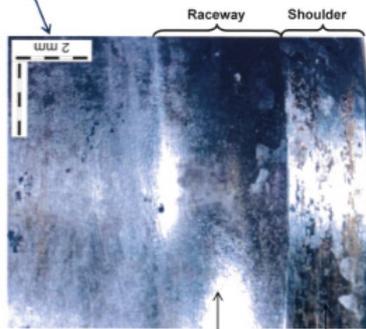
The raceway shows dents of rolled particles and deposits but is globally in good condition.

No wear of the shoulder.

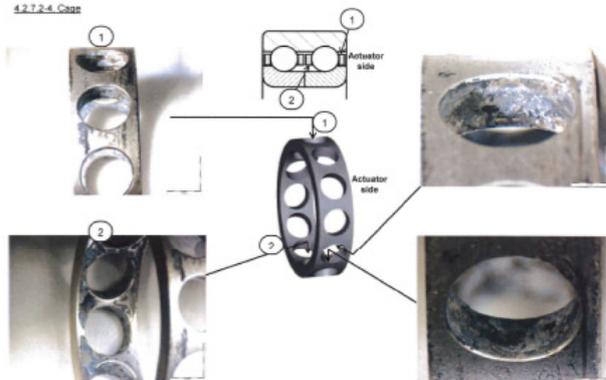
<p>A lot of deposit can be observed on all surfaces of the cage. No significant degradation can be noted.</p> <p><small>This document is the property of AIRBUS HELICOPTERS. No part of it shall be reproduced or transmitted in any form or by any means, electronic or mechanical, including photocopying, recording, or by any information storage and retrieval system, without the prior written authorization of AIRBUS HELICOPTERS for what its contents be disclosed. © AIRBUS HELICOPTERS 1970-2016</small></p>	
<p>This document is the property of the BEA and cannot be copied or reproduced, even partially, without prior written permission.</p> <p>BEA2016-0127_tec02 Appendix B / NA107 – October 7 2016</p>	<p>27 / 30</p>
