飛航事故調查報告

ASC-AOR-17-04-002

威航航空公司ZV252班機

於巡航階段發生乘客行動電源冒煙起火

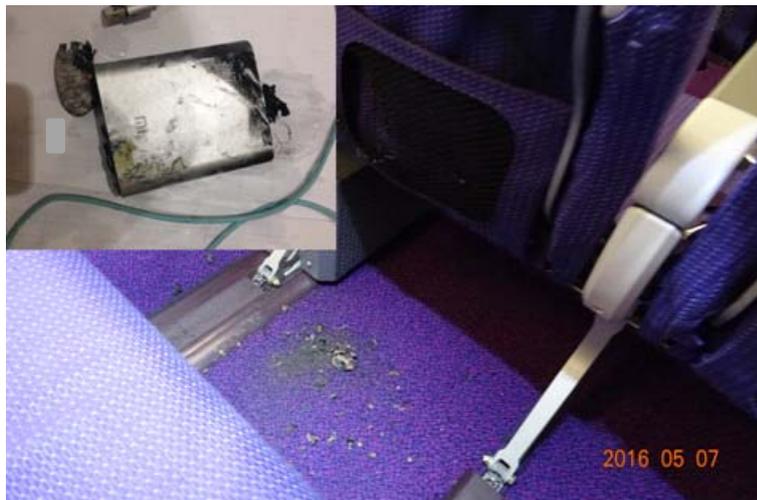
圖 1.1-1 火燒後之行動電源與地毯及置物網袋

火燒後之行動電源與攜帶行動電源乘客座位前之地毯及置物網袋（15B）火燒痕跡如圖 1.1-1 所示。

如圖 1.1-1 所示，本次事故因客艙中乘客攜帶之行動電源冒煙起火，導致行動電源燒毀，該乘客座位前之置物網袋毀損、地毯有燒灼痕跡遺留，航機則無任何損傷。

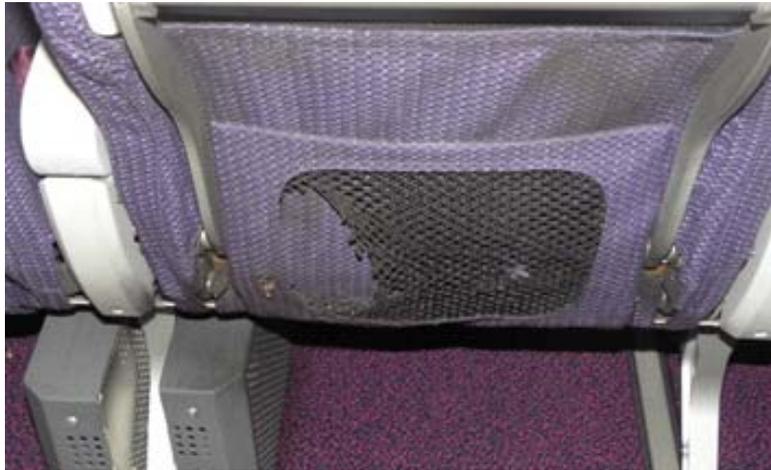
圖 1.15-2 燒毀的 15B 座椅置物網袋

航機落地後機場消防人員先進客艙確定沒事後，乘客才陸續離開客艙。該乘客認知航空公司只有規定行動電源要放在手提行李或隨身攜帶，並沒有不可連接充電的規定，其他乘客亦都在充電。該燒毀之 15B 座椅置物網袋如圖 1.15-2。

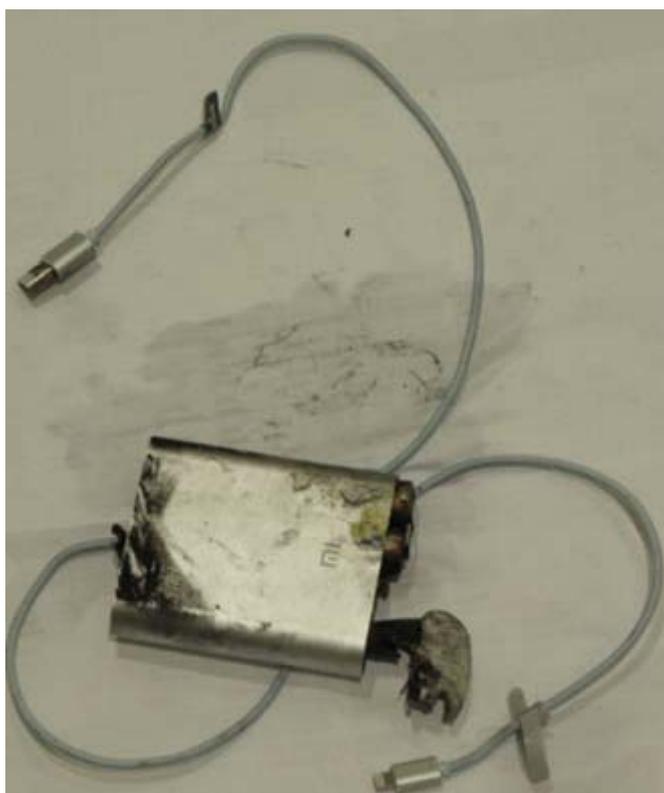
圖 1.16-1 起火之行動電源及其充電線

該具行動電源額定電池容量為 10400 毫安培小時 (mAh)，由 4 顆 18650 型式含鋰離子單電池⁷ (battery cell, 3.7 伏特) 及一控制電路板 (含 3.7 伏特至 5 伏特之升壓電路) 組成，瓦特小時率為 38.48 瓦特小時 (Wh)，該行動電源及其充電線如圖 1.16-1 所示。

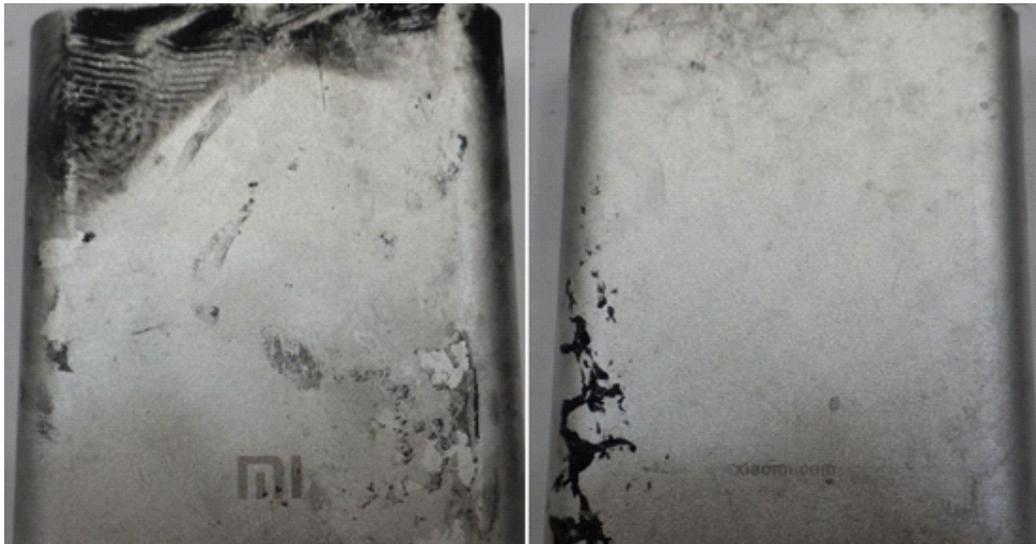
圖 1.16-2 行動電源鋁質外殼

其鋁質外殼未焚燬，如圖 1.16-2 所示；額定電池容量標示完整，並連接未完全焚燬之電池紫色塑料外皮，該外皮殘留「50-20」字樣，如圖 1.16-3 所示，紫色塑料外皮內面較外面碳化嚴重，夾雜銅箔碎片；4 顆 18650 型式單電池，其中 2 顆焚燬，另 2 顆外皮燒毀，X 光檢查內部電極材料呈現燒毀變形，正極金屬片連

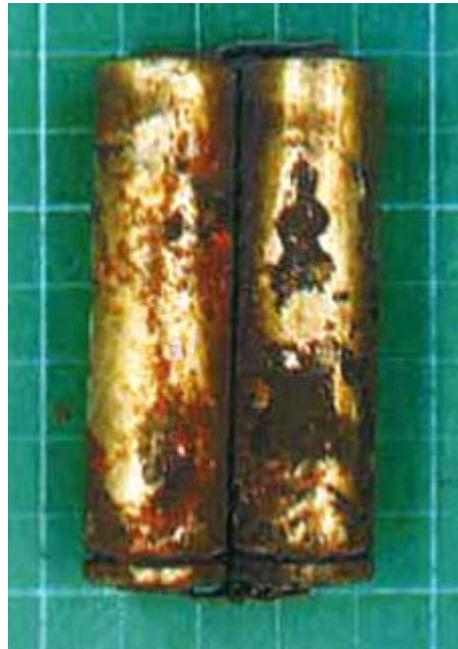
圖 1.16-4 未完全焚燬之 2 顆單電池

接斷裂處有一疑似電弧燒熔缺口，如圖 1.16-4、1.16-5 所示；電路板正極部分燒損嚴重，銅箔剝落，如圖 1.16-6 所示。

依據消防署鑑定報告書，該行動電源其中 2 顆電池焚燬，另 2 顆未焚燬電池正極金屬片連接斷裂處有一疑似電弧燒熔缺口。依電池燃燒結果顯示，起火點應為 2 顆已被焚燬之電池，因燃燒波及相鄰電池，造成 2 顆未焚燬電池正極金屬片連接斷裂，產生疑似電弧燒熔缺口，該電池正極金屬片連接斷裂應為其他電池燃燒結果導致，並非行動電源冒煙起火原因。

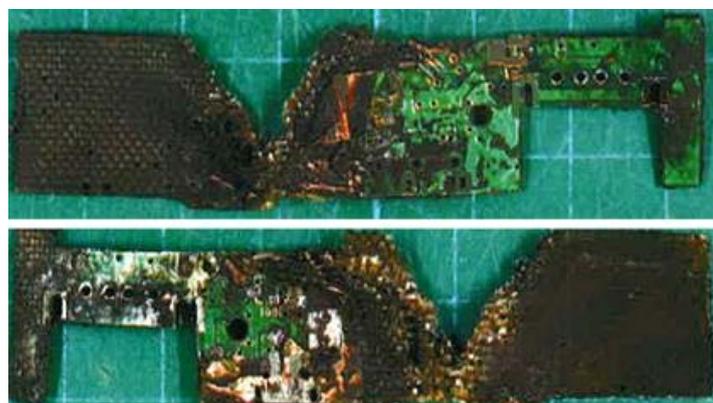
圖 1.16-6 控制電路板

(1) 編號 1 行動電源綜合殘跡分析 (1 至 4) 燃燒狀況，及 (5) 編號 1-D 燒熔塑膠板夾雜黏附之鋰電池銅集電板分布在不同部位，研判行動電源因內部故障發生燃燒及鋰電池銅集電板噴出之情形，惟因編號 1-A 保護板嚴重燒燬及 2 個 18650 鋰電池已遺失，致無法進一步分析故障成因。

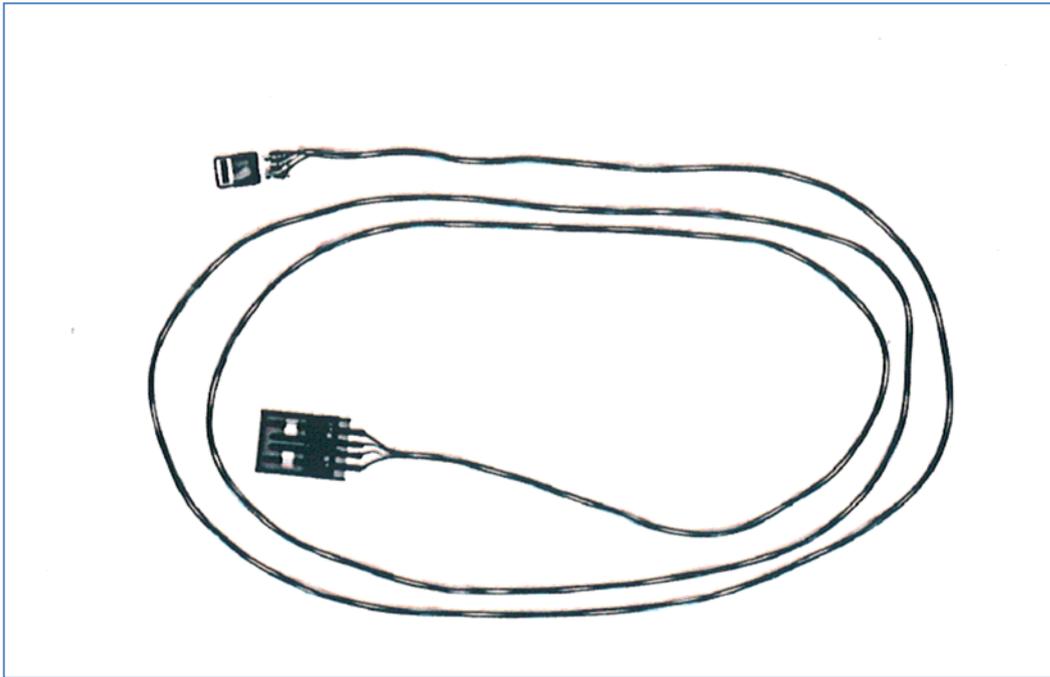
圖 1.16-7 充電線 X 光照片圖

充電線外觀絕緣包覆正常，USB 插頭端外表黏附碳化物，手機插頭端無附著碳化物，X 光檢查無發現斷線或短路，如圖 1.16-7 所示。

(4) 編號 2 iPhone 手機 USB 充電線，經檢測未發現異常。

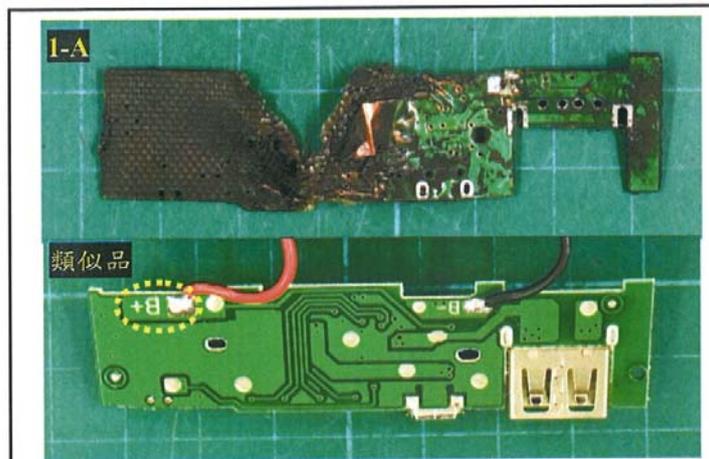
照片 3

說明：1. 編號 1-A 保護板與類似品比較，1-A 保護板以靠正極側(黃色圈)燒損碳化較嚴重，電路銅箔剝落。2. 由殘存線路與類似品比較，兩者線路配置明顯不同。

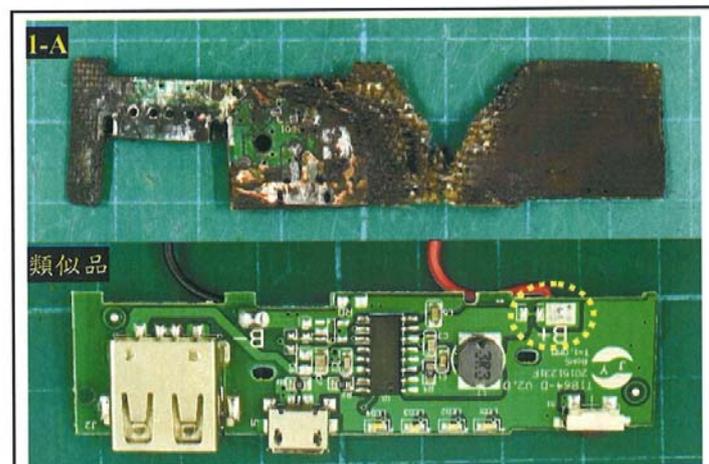
照片 4

說明：1. 編號 1-A 保護板另一側與類似品比較，亦以靠正極側(黃色圈)燒損碳化較嚴重，電路銅箔剝落、電子零件脫落。2. 由殘存線路與類似品比較，兩者線路配置明顯不同。

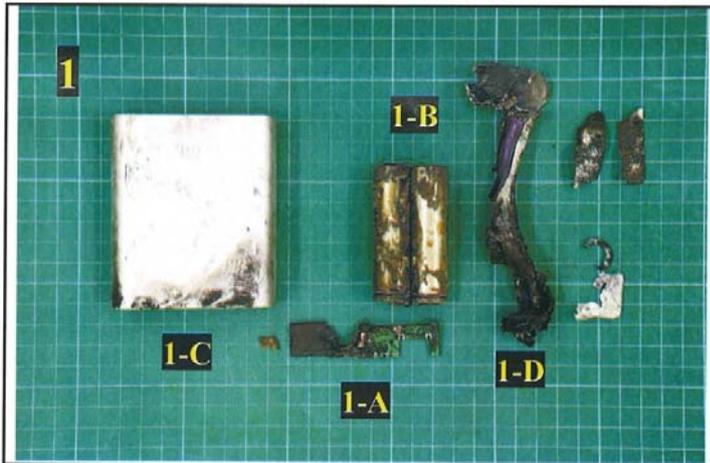
照片 1

說明：編號 1 行動電源殘跡證物及組件編號（編號 1-A 保護板，編號 1-B 2 個 18650 鋰電池，編號 1-C 鋁質外殼，編號 1-D 燒熔塑膠板）。

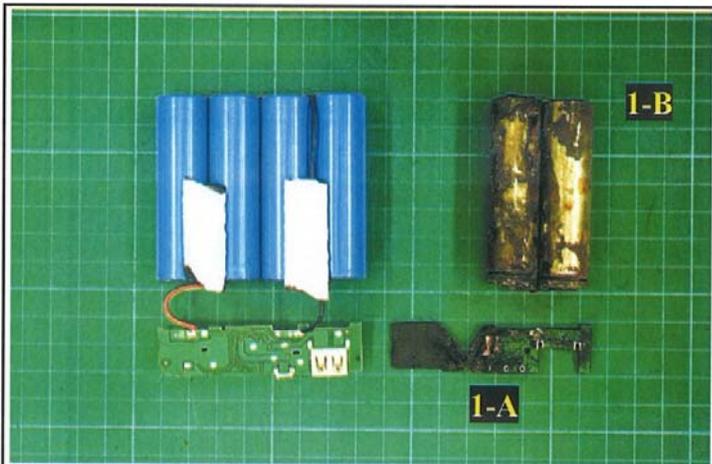
照片 2

說明：編號 1 行動電源殘跡與類似品比對，編號 1-A 保護板靠正極（紅色電線）側燒損較嚴重，編號 1-B 18650 鋰電池與類似品比較，類似品係由 4 個 18650 並聯構成，編號 1-B 僅剩 2 個，依燒損情形疑似保護板正極側後方 2 個鋰電池遺失。

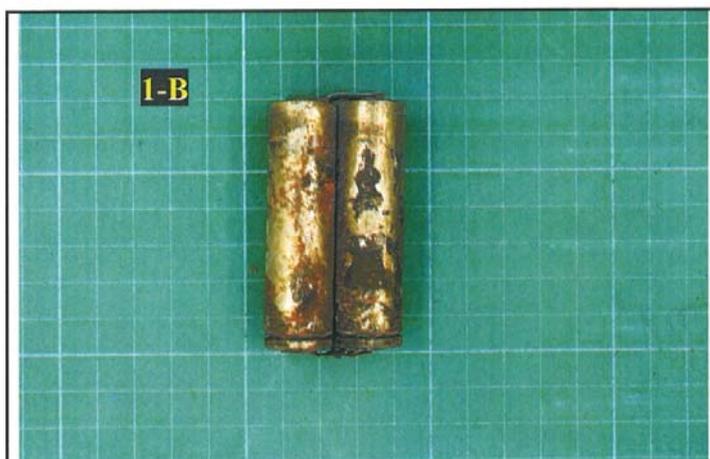
照片 5

說明：編號 1-B 2 個 18650 鋰電池外殼金屬受燒變色。

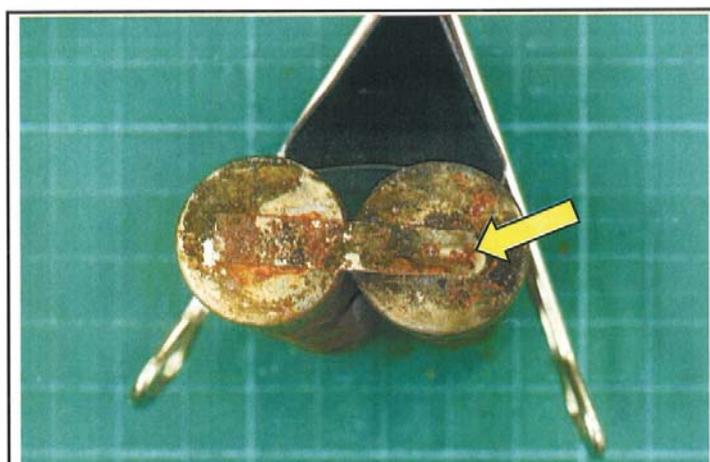
照片 6

說明：編號 1-B 18650 鋰電池底部負極連接金屬片斷裂(黃色箭頭)。

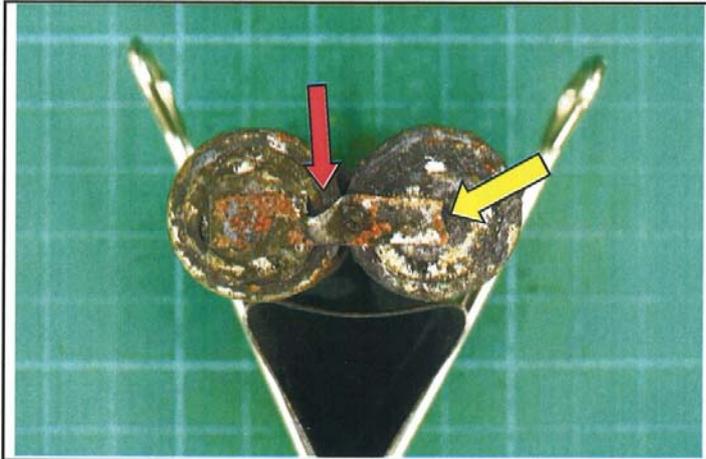
照片 7

說明：編號 1-B 18650 鋰電池頂部正極連接金屬片斷裂(黃色箭頭)，在殘存連接金屬片靠中間處有一處疑似電弧局部燒熔之缺口(紅色箭頭)。

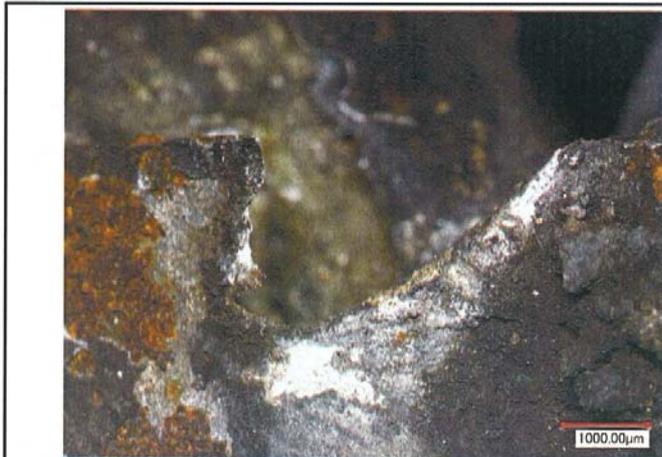
照片 8

說明：連接金屬片疑似電弧局部燒熔缺口之巨觀特徵。

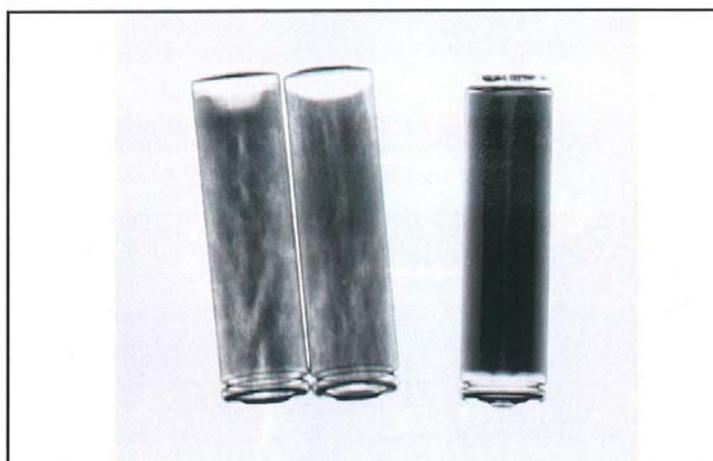
照片 9

說明：經以 X 光檢查編號 1-B 18650 鋰電池，內部電極材料呈現燒損變形情形(左 2)，與同型品比較(右 1)。

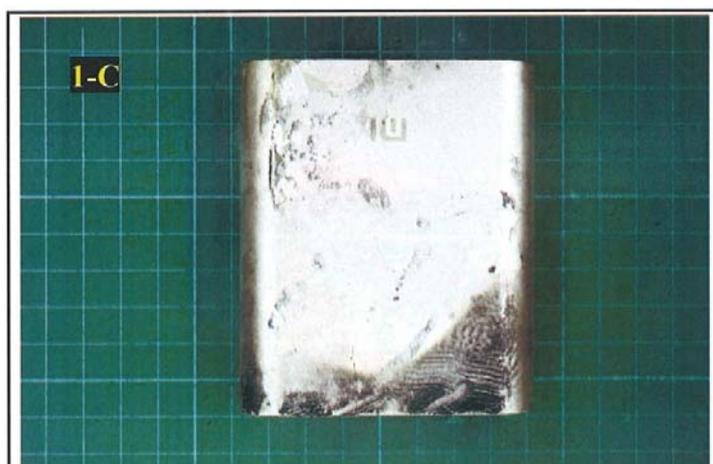
照片 10

說明：編號 1-C 鋁質外殼黏附少量碳粒子。

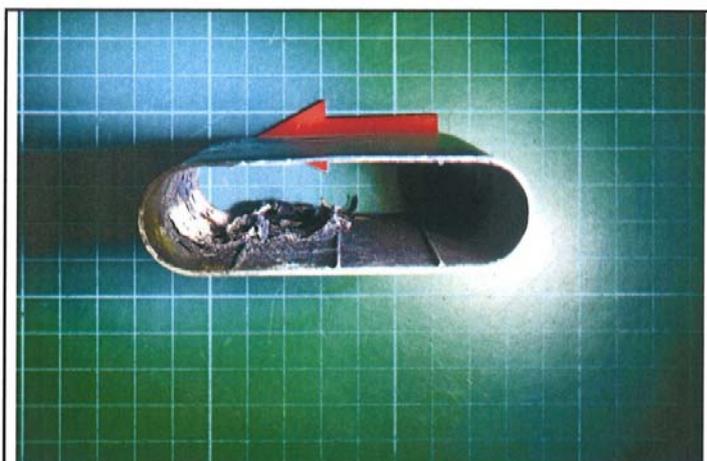
照片 11

說明：編號 1-C 鋁質外殼，由前端觀察內部表面佈滿破粒子，其中以靠左側燒損較嚴重，並殘存燒損鋰電池之外殼塑膠膜、銅箔等材料。

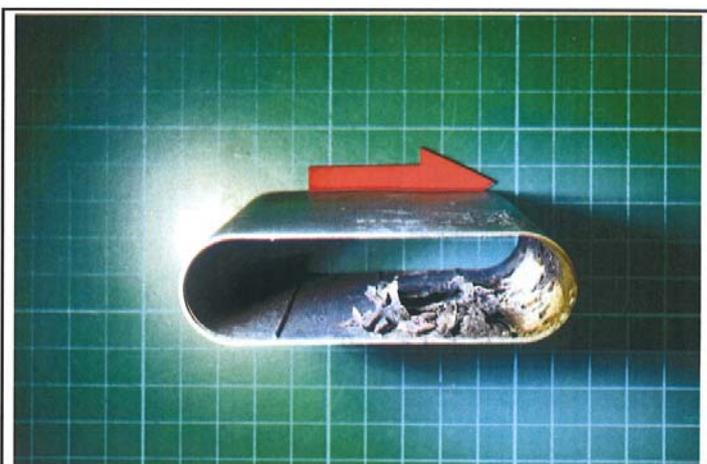
照片 12

說明：由後端觀察內部，殘存之燒損鋰電池外殼塑膠膜、銅箔等材料。

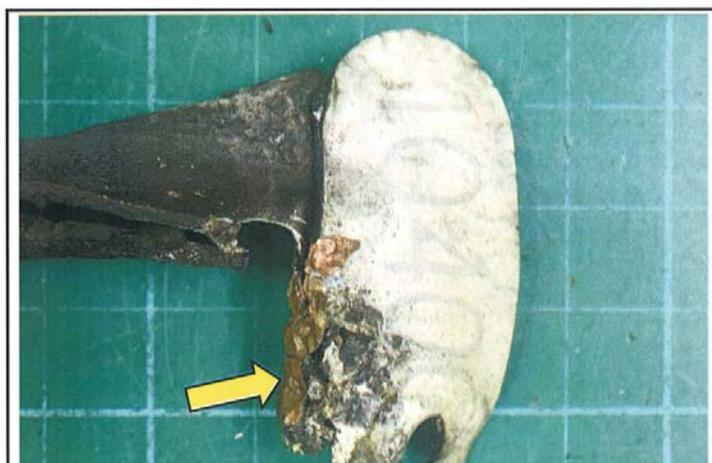
照片 14

說明：編號 1-D-1 燒熔塑膠板後端白色塑膠飾板，表面印有 10400 等數字，其邊緣黏附 1 片銅箔碎片。

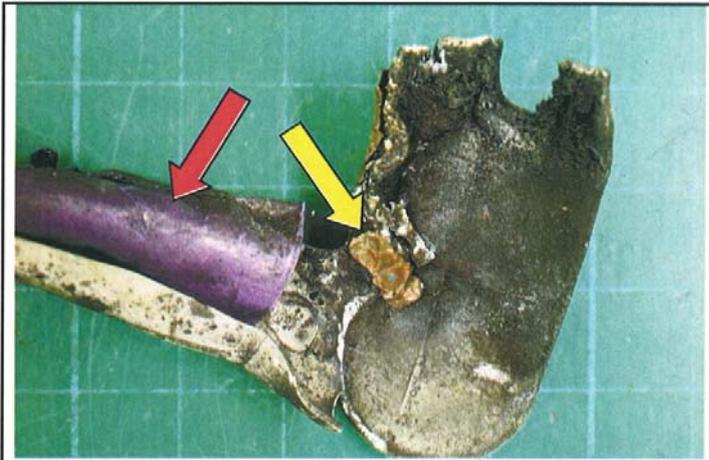
照片 15

說明：1. 編號 1-D-1 燒熔塑膠板後端塑膠飾板內部受燒碳化較外部嚴重，黏附之銅箔 1 片(黃色箭頭)。2. 編號 1-D-2 部位黏附鋰電池外殼紫色塑膠膜 1 片(紅色箭頭)。

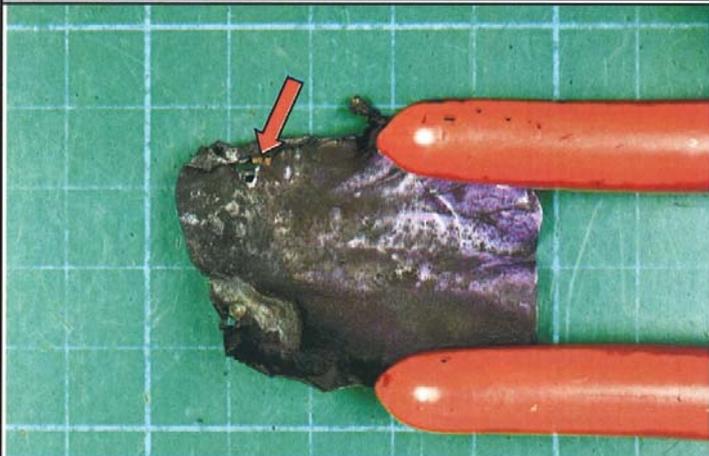
照片 16

說明：編號 1-D-2 鋰電池外殼紫色塑膠膜受熱收縮變形，內面前端碳化較外表面嚴重，並夾雜銅箔碎片(紅色箭頭)。

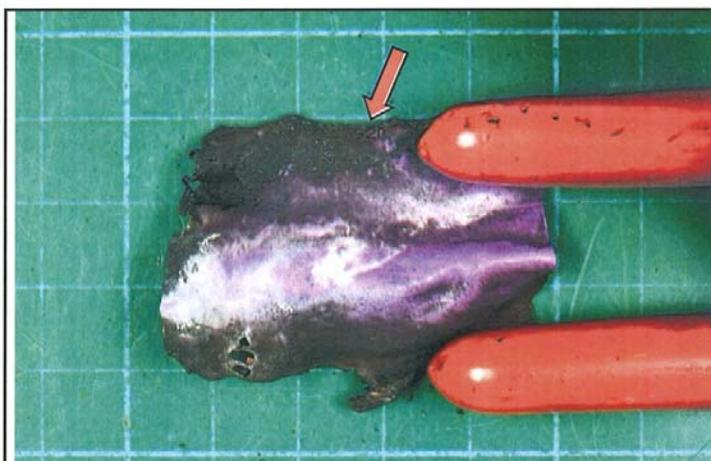
照片 17

說明：編號 1-D-2 鋰電池外殼紫色塑膠膜表面僅部分區域碳化，紫色表面殘留部分數字痕跡(紅色箭頭)。

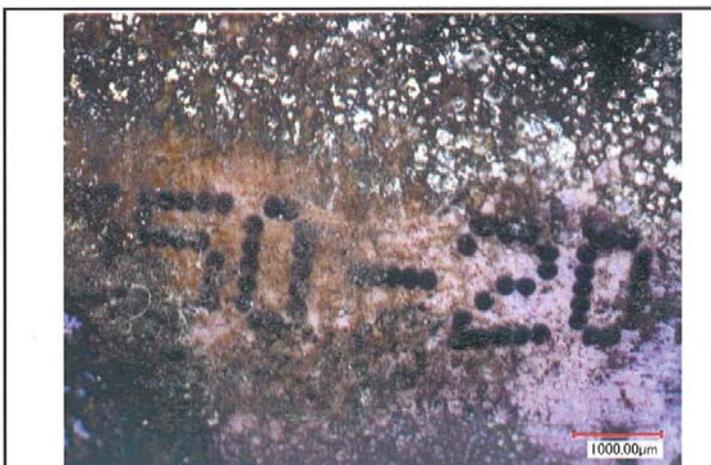
照片 18

說明：殘留數字為「50-20」。

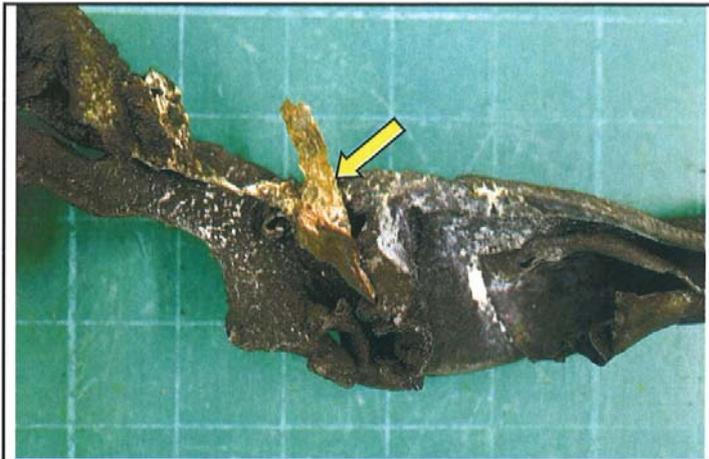
照片 19

說明：編號 1-D-3 前端部位塑膠板燒熔碳化較後端飾板處為嚴重，並黏附銅箔 1 片(黃色箭頭)

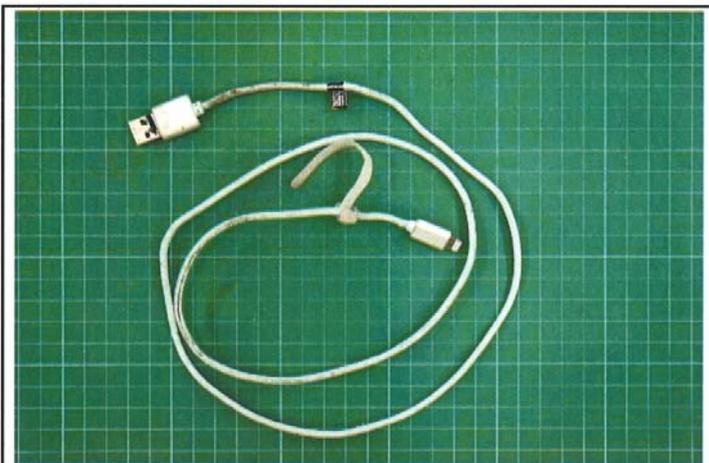
照片 20

說明：編號 2 iPhone 手機 USB 充電線證物，外觀電線絕緣物無明顯受損情形。

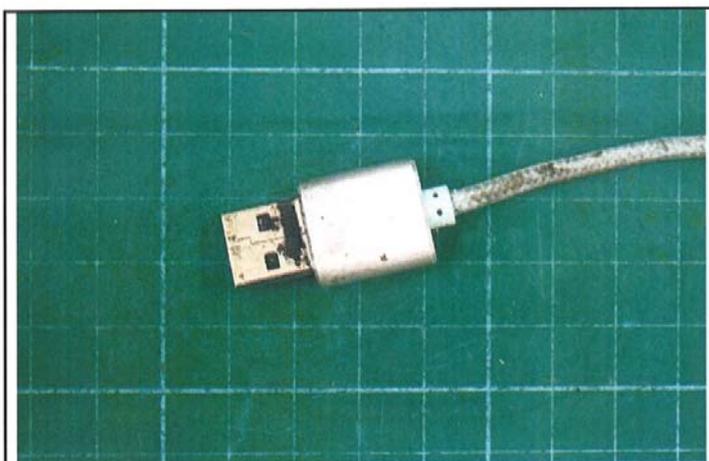
照片 21。

說明：USB 充電線插頭端，外表黏附燃燒碳化物。

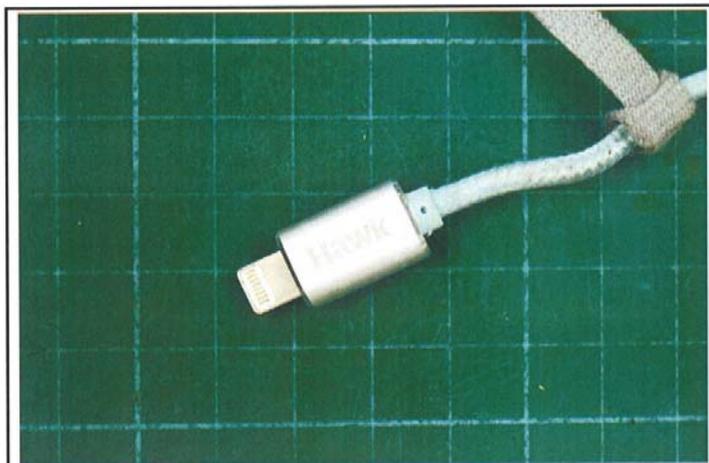
照片 22

說明：USB 充電線手機插頭端，無附著碳化物。

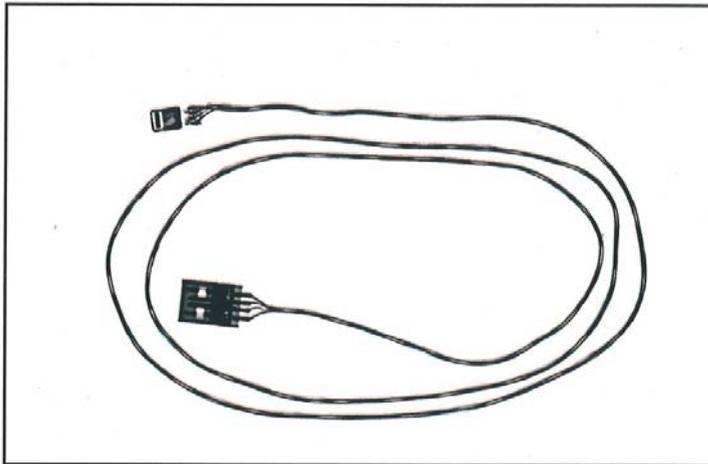
照片 23

說明：經以 X 光檢查充電線未發現明顯斷裂或短路情形。
