# 飛航事故調查報告

ASC-AOR-17-05-001

Diamond DA-40NG型機

於臺東豐年機場落地彈跳後航機受損

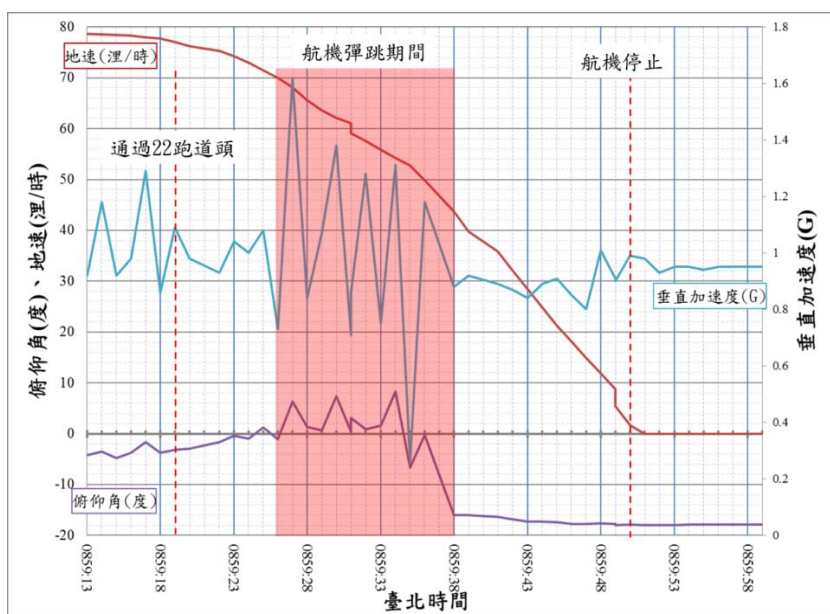
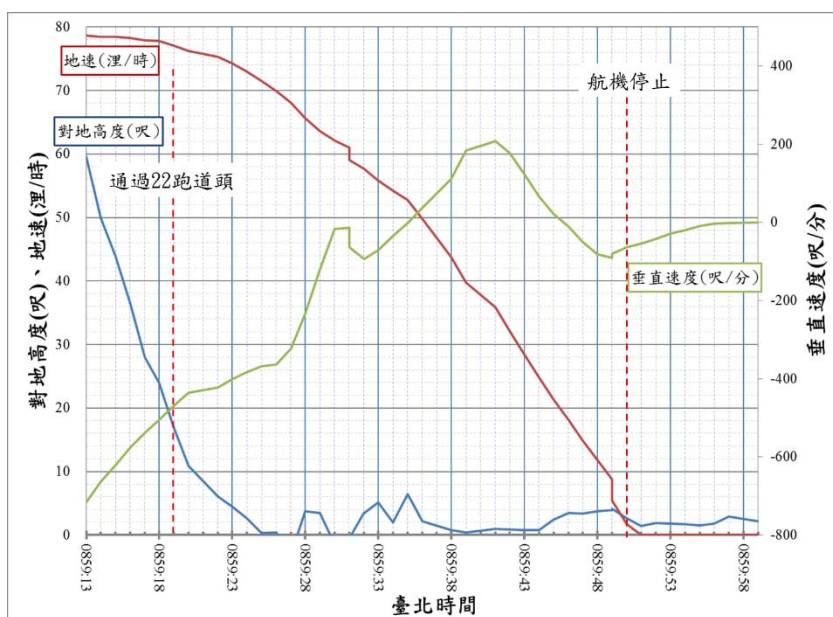
航機落地至停止期間之飛航參數紀錄如圖 1.11-5、圖 1.11-6，0859:26 時至 0859:38 時期間之俯仰角及垂直加速度變化分別為：俯仰角-16.03 度至 8.24 度、垂直加速度 0.26 g 至 1.62 g 之間，該機停止前之俯仰角為-18 度。依據 G1000 之紀錄資料，該機於地面滑行期間之俯仰角約為 4 度，起飛姿態時之俯仰角約為 6 度。

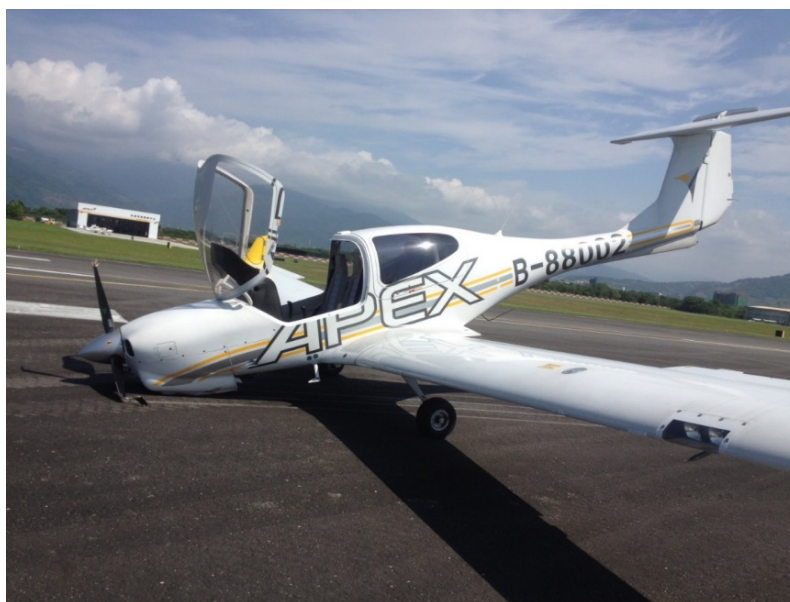
圖 1.12-1 航機損害情形

該機於降落豐年機場 22 跑道時，因航機觸地彈跳，致鼻輪受損折斷及螺旋槳撞擊地面造成損壞（詳圖 1.12-1、圖 1.12-2 及圖 1.12-3），航機以機首底部觸地滑行，造成發動機艙整流罩磨損（詳圖 1.12-4）。

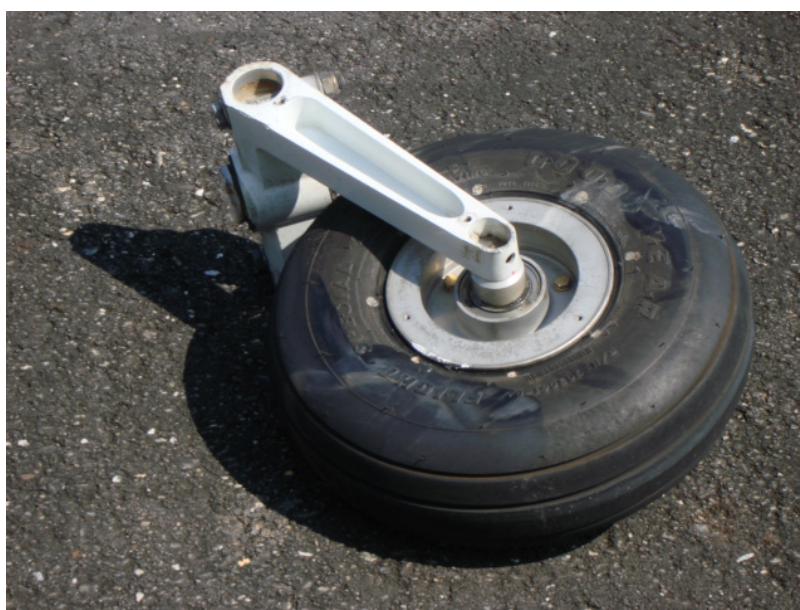
圖 1.12-2 鼻輪支柱斷裂脫離

1. 事故機學習駕駛員於落地平飄階段，未建立適當仰角及減速，使航機以有俯角之姿態觸地，造成航機彈跳，且未於彈跳初期立即重飛，使該機產生海豚跳，導致鼻輪折斷。

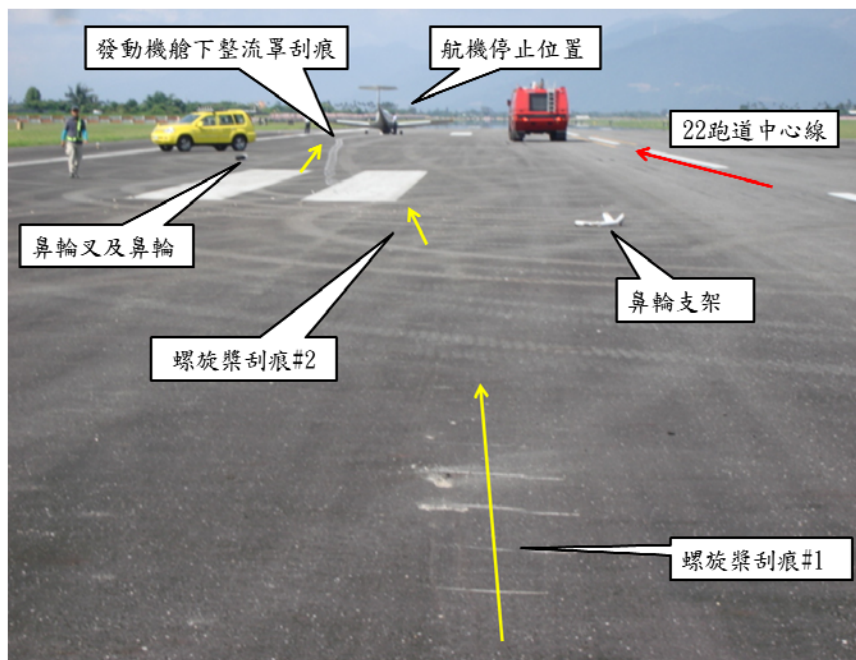
圖 1.12-5 事故機落地刮痕與脫落組件之分布圖

本次事故現場量測使用 Trimble GeoXH GPS 接收儀，量測參考基準為 22 跑道著陸區標線。量測資料包括事故機發動機艙下整流罩與 22 跑道接觸之刮痕、已脫落組件、螺旋槳葉及航機停止位置。圖 1.12-5 為該機發動機艙下整流罩與 22 跑道接觸之刮痕與脫落組件之分布圖。

根據量測結果並比對豐年機場圖，該機與 22 跑道接觸後發動機艙下整流罩於跑道留下之刮痕起始點距 22 跑道頭約 1,980 呎，位於跑道中心線左側 20 呎，刮痕行進方向 214 度。刮痕停止點亦為航機停止位置，距 22 跑道頭距離約 2,470 呎，位於跑道中心線左側 52 呎，刮痕停止前行進方向 223 度，圖 1.12-6 為該機落地後之軌跡、跑道道面刮痕、脫落組件與衛星影像套疊圖，圖 1.12-6 之 6 項標記詳如表 1.12-1。

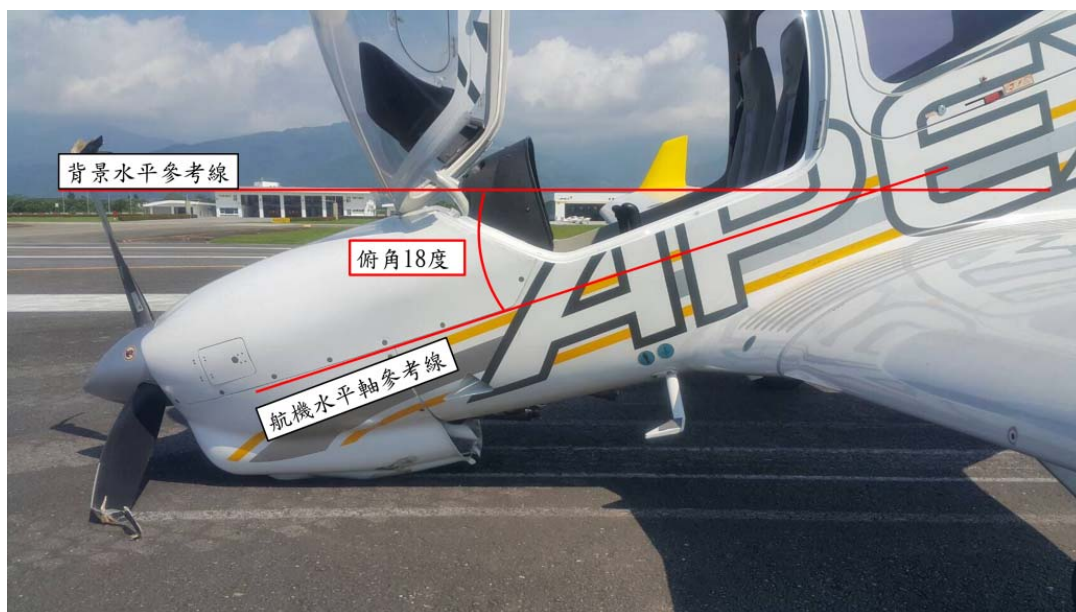
圖 1.12-7 事故機停止時姿態

比對該機停止時姿態（圖 1.12-7）俯仰角約為-18 度，可發現與紀錄參數大致吻合。

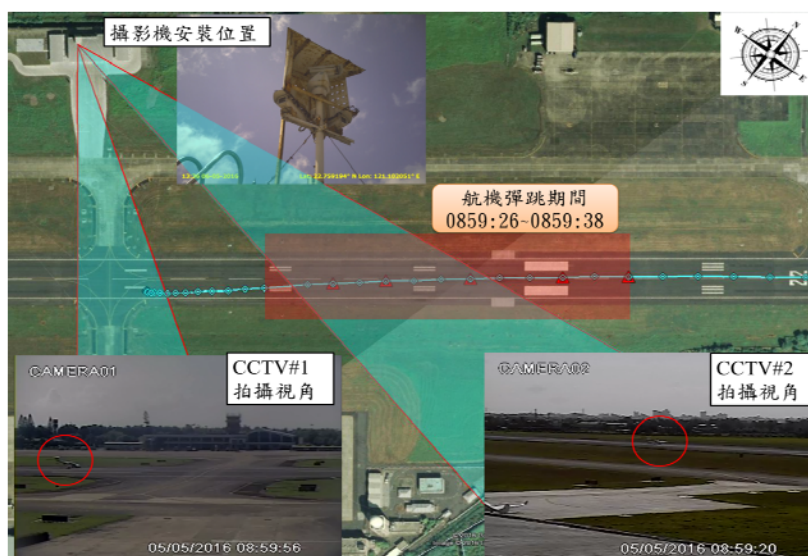
圖 1.12-8 攝影機位置、視角及事故機落地期間之錄影截圖

以 1 號監控錄影機之時間系統為基準（G1000 紀錄時間減 13 秒），事故機通過 22 跑道頭後觸地彈跳及停止後（0859:20 及 0859:56）之參考截圖如圖 1.12-8，其中 2 號監控錄影機之影片，錄有該機觸地後連續彈跳 3 次之情形。

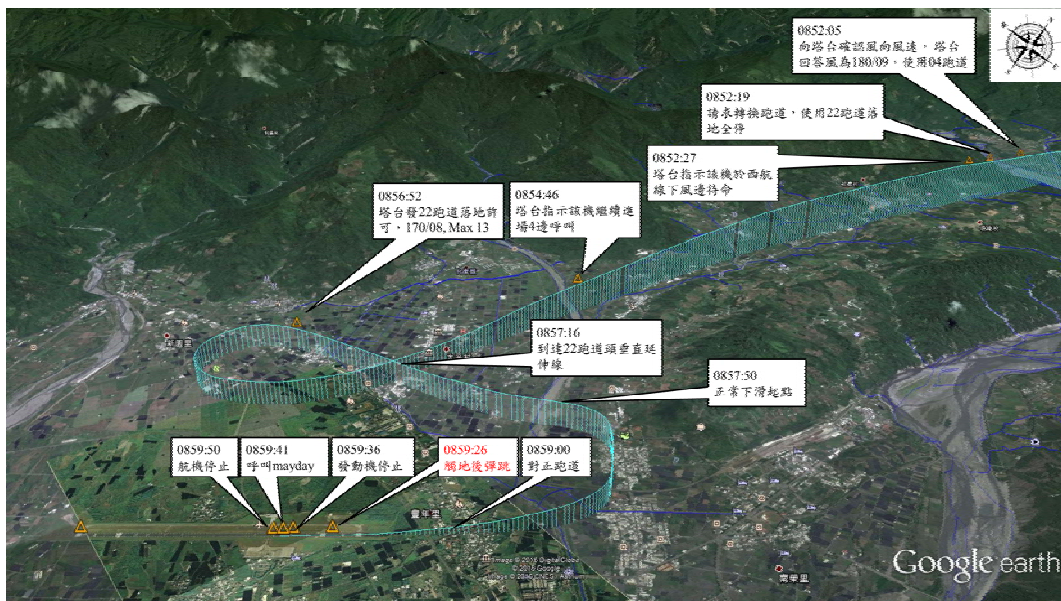
圖 2.2-1 事故機進場飛航軌跡

該機落地航線之軌跡如圖 2.2-1；其於三邊之航向為 070 至 080 度，與預計落

地之跑道方向形成 40 至 50 度之內交叉，速度為 100 至 115 浬/時之間，高於應保持之正常 90 浬/時之速度。於四邊之操作速度為 80 至 90 浬/時之間，進入轉彎時並未建立穩定之姿態及坡度，於下滑過程中坡度及俯仰姿態變化頻繁，使下降率、轉彎率及速度變化呈現不穩定狀態。

學習駕駛員本次航線之操作，含速度、姿態及下降率均未保持穩定，影響後續正常操作之穩定性及工作負荷。

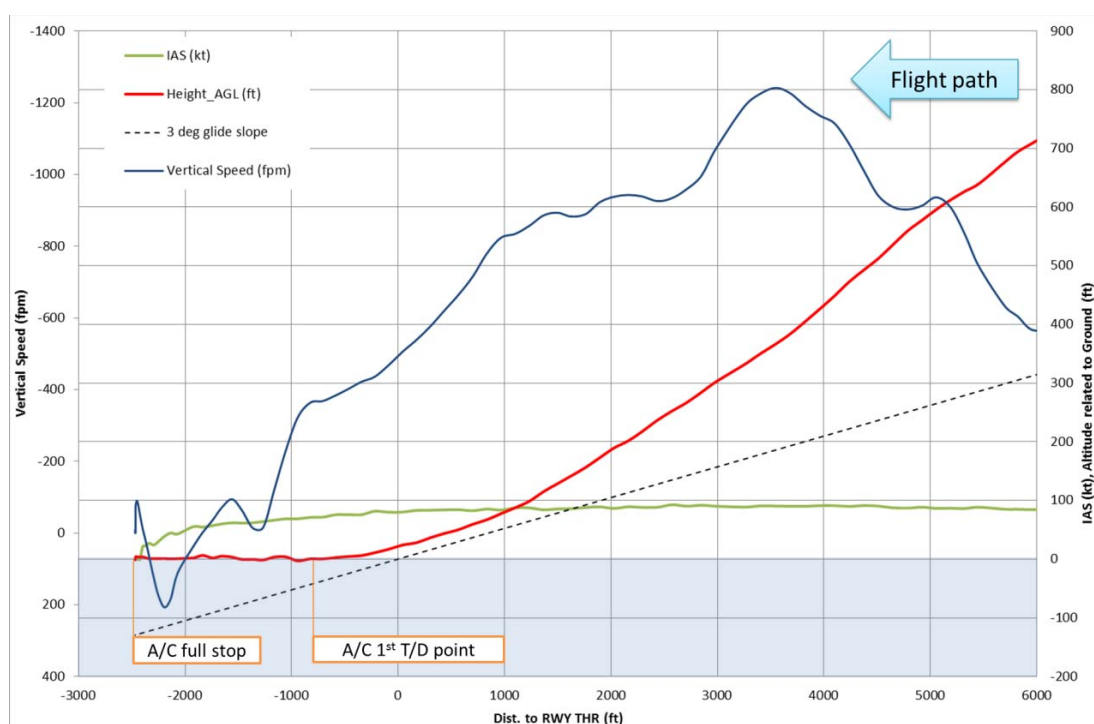
圖 2.2-2 事故機五邊進場及落地操作狀況

距地面高度 200 呎時，速度約為 86 浬/時，下降率約為 930 呎/分，仍高於正常下滑道。依據安捷飛航組員操作手冊之規定（參考 1.17.2.6 節），航機於到達高度 200 呎時之速度，應保持在大於進場速度 10 浬/時至小於進場速度 5 浬/時之間，亦即 82 至 67 浬/時之間，但其速度約為 86 浬/時，且高於下滑道，已超出目視穩定進場之標準，依公司規定應終止繼續進場而必須重飛，但事故機駕駛員仍決定繼續進場。

綜上述，該機於最後進場階段，高於下滑道、速度大於進場速度且變化幅度大。高度到達 200 呎時，學習駕駛員未將航機操作至穩定進場之標準，且未執行重飛，增加平飄落地操作之困難度。
