## 航空器飛航事故 事實資料報告

中華航空公司 CI704 班機

於桃園機場 23R 跑道重飛時機尾觸地

報告編號：ASC-FRP-17-01-002

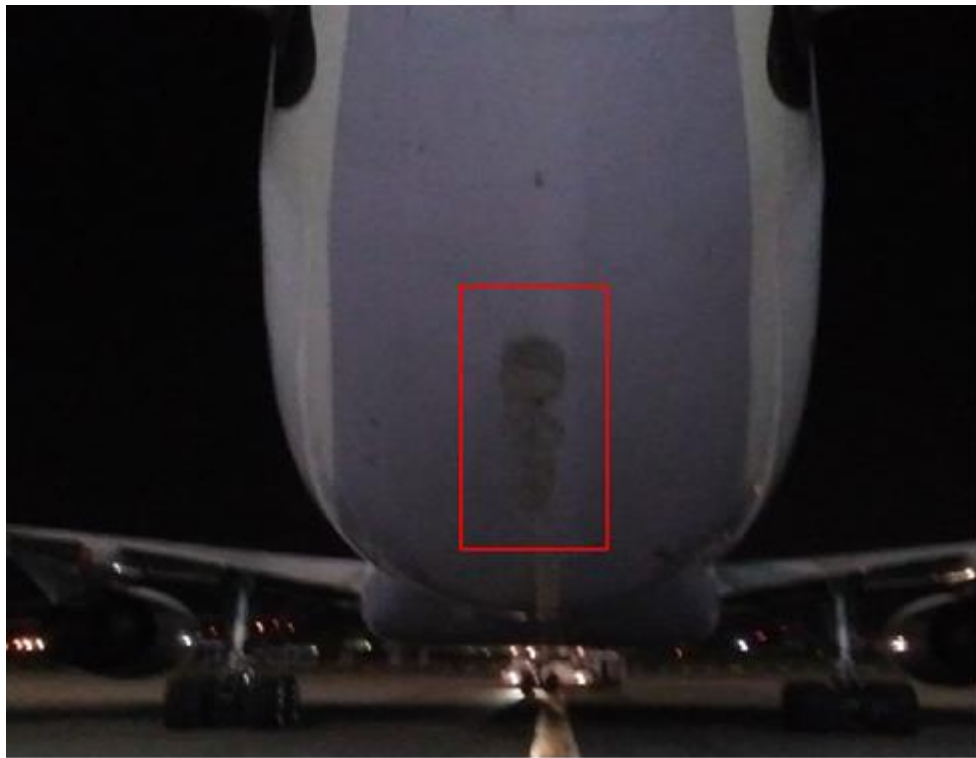
圖 1.12-1 機身磨損位置

事故機機腹蒙皮磨損，磨損部位外觀如圖 1.12-1。損傷位置及區域如圖 1.12-2 所示，涵蓋範圍由機身橫樑 frame 74 至 frame 83，機身縱桁 stringer 53L 至 stringer 54R。經檢查該區域機身內部結構（位置詳圖 1.12-3）後發現 frame 79 位置之橫樑擠壓變形（詳圖 1.12-4），frame 78, 75 位置之連接片 clip 擠壓變形（詳圖 1.12-5）。

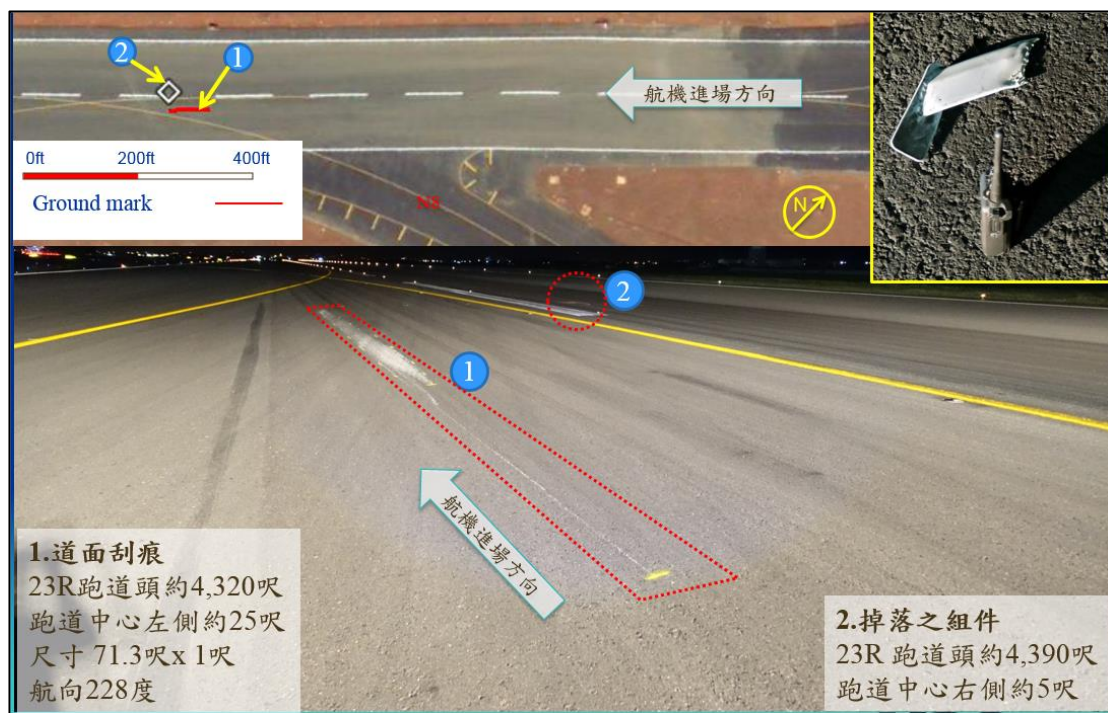
圖 1.12-1 現場測量資料及衛星影像套疊圖

圖 1.12-1 為該機遺留在 23R 跑道之刮痕、脫落組件之分布情形及測量資料與衛星影像套疊圖。

根據量測結果並比對機場圖，該機遺留在 23R 跑道之刮痕起點距 23R 跑道頭約 4,320 呎，位於跑道中心線左側 25 呎，參考方向 228 度，詳細量測資料如表 1.12-1。

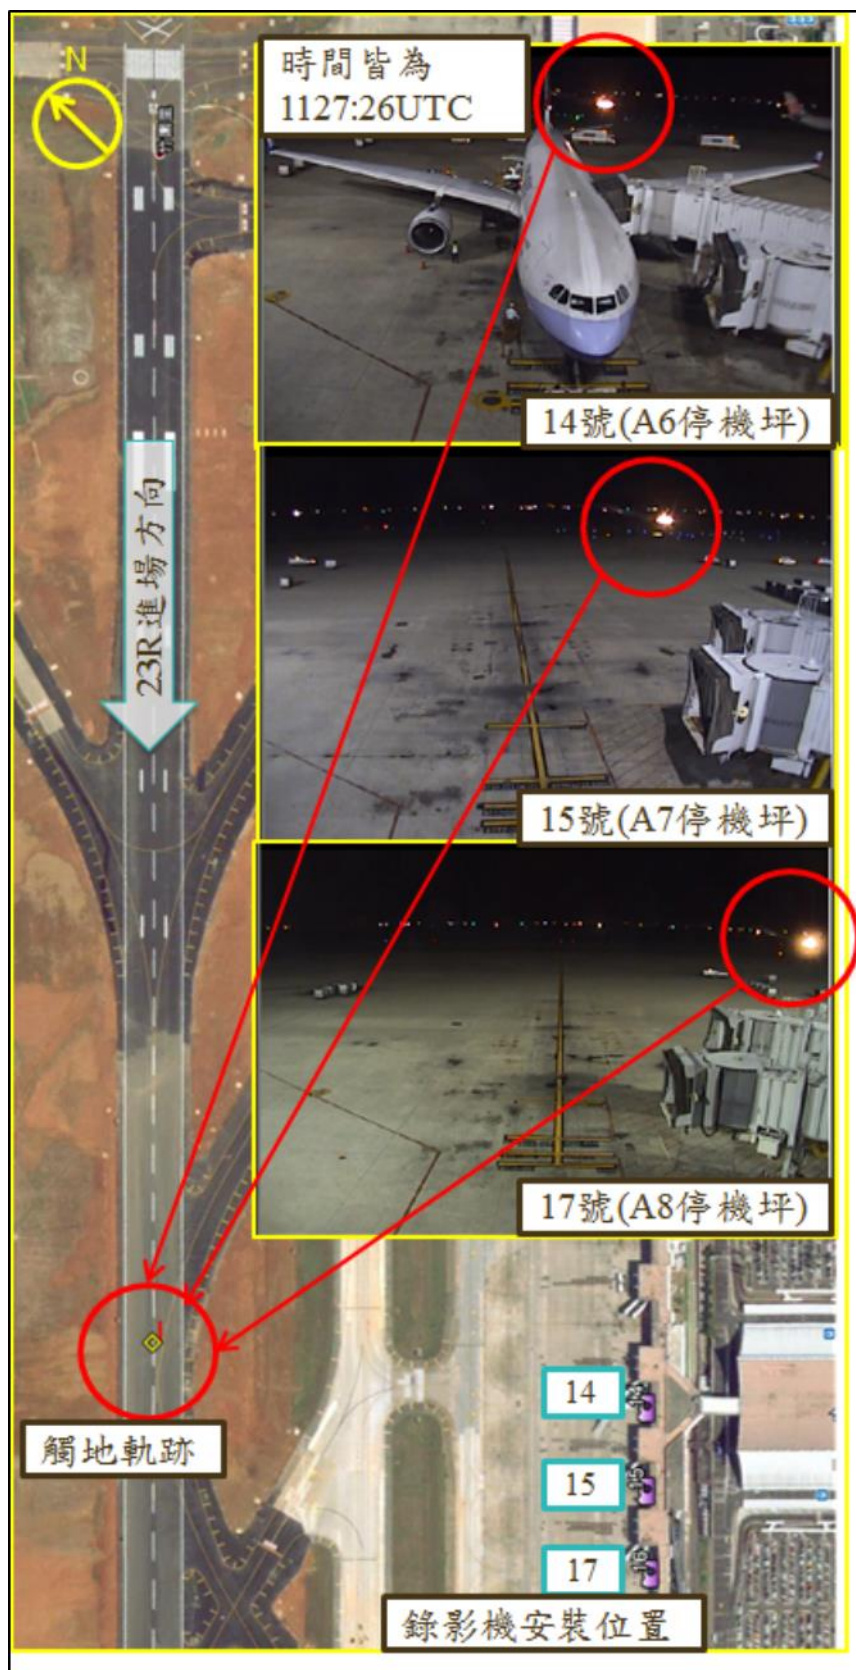
圖 1.12-2 監控錄影機位置及影像截圖

1927:26 時，前 3 具監控錄影機所拍攝之截圖存在火光，如圖 1.12-2 所示。
