# 飛航安全調查委員會

## 航空器飛航事故 調查報告

中華航空公司 CI704 班機

於桃園機場 23R 跑道落地重飛時機尾觸地

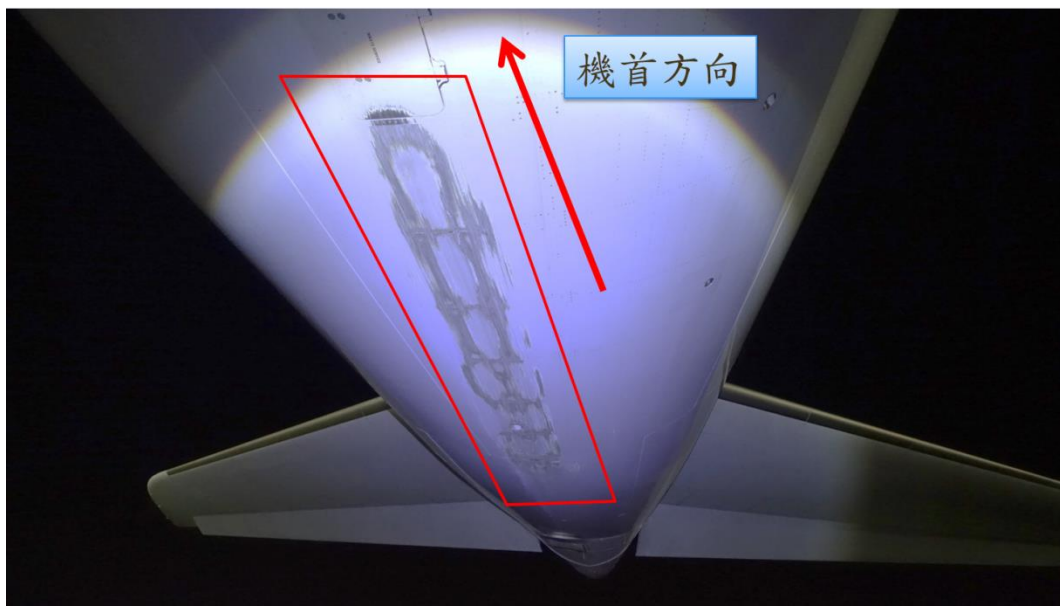
圖 1.12-1 機身磨損位置

2. 正副駕駛員事故前 72 小時作息正常，疲勞程度未達影響執行任務之水準。
3. 事故當時之天氣狀況符合該型機進場落地相關限制，事故航機之載重與平衡均位於限制範圍內。
4. 該機進場落地過程中之各項操作均符合華航穩定進場標準。
5. 飛航組員於事故後進行之異常狀況處置，符合相關程序要求。
6. 該機適航與維護符合民航局及公司相關規範，無證據顯示發動機、航機系統及結構於事故前曾發生故障。
7. 事故機機腹蒙皮磨損範圍由機身橫樑 frame 74 至 frame 83，機身縱桁 stringer 53L 至 stringer 54R。機身內部結構 frame 79 位置之橫樑擠壓變形，frame 78 及 75 位置之連接片擠壓變形。

事故機機腹蒙皮磨損，磨損部位外觀如圖 1.12-1。損傷位置及區域如圖 1.12-2 所示，涵蓋範圍由機身橫樑 frame 74 至 frame 83，機身縱桁 stringer 53L 至 stringer 54R。經檢查該區域機身內部結構（位置詳圖 1.12-3）後發現 frame 79 位置之橫樑擠壓變形（詳圖 1.12-4），frame 78, 75 位置之連接片 clip 擠壓變形（詳圖 1.12-5）。

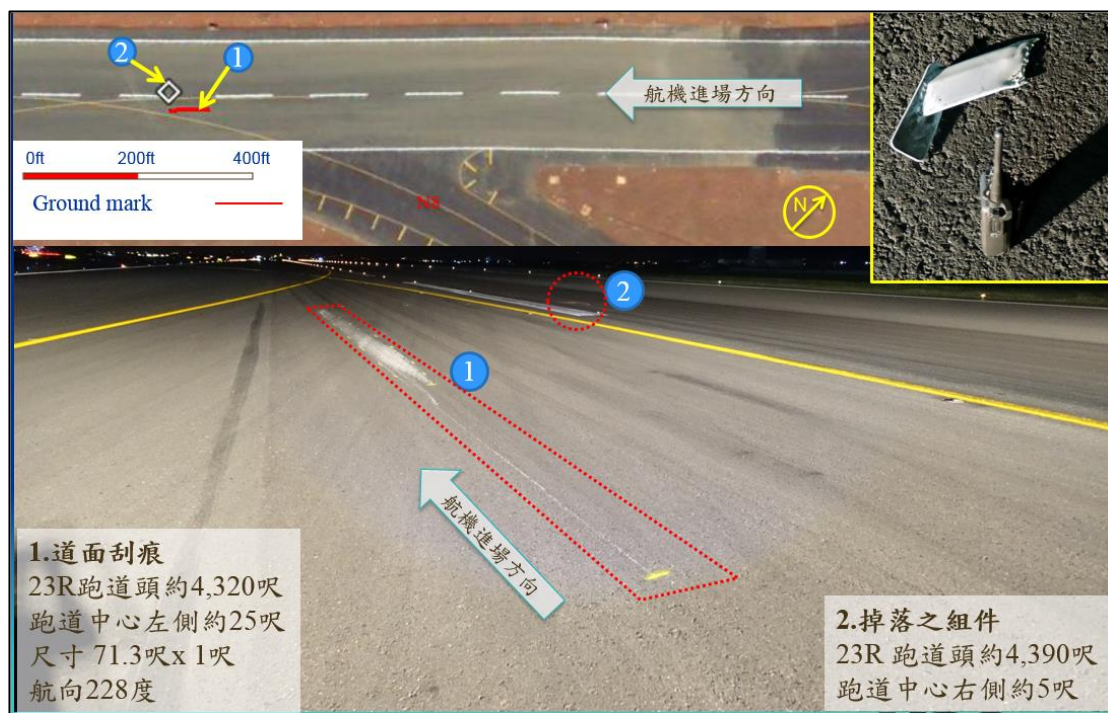
圖 1.12-6 現場測量資料及衛星影像套疊圖

重飛過程中，該機鼻輪皆未著陸；機尾於仰轉離地之過程中觸地，並於距離 23R 跑道頭約 4,320 呎之道面處遺留一長約 70 呎刮痕。

| 項次 | 距 23R 跑道頭位置 | 距跑道中心線位置 | 量測物名稱（長寬） |
|---|---|---|---|
| 1 | 4,320~4,390 呎 | 左側 25 呎 | 道面刮痕（70 呎 x 1 呎） |
| 2 | 4,390 呎 | 右側 5 呎 | 掉落組件（0.8 呎 x 0.5 呎） |

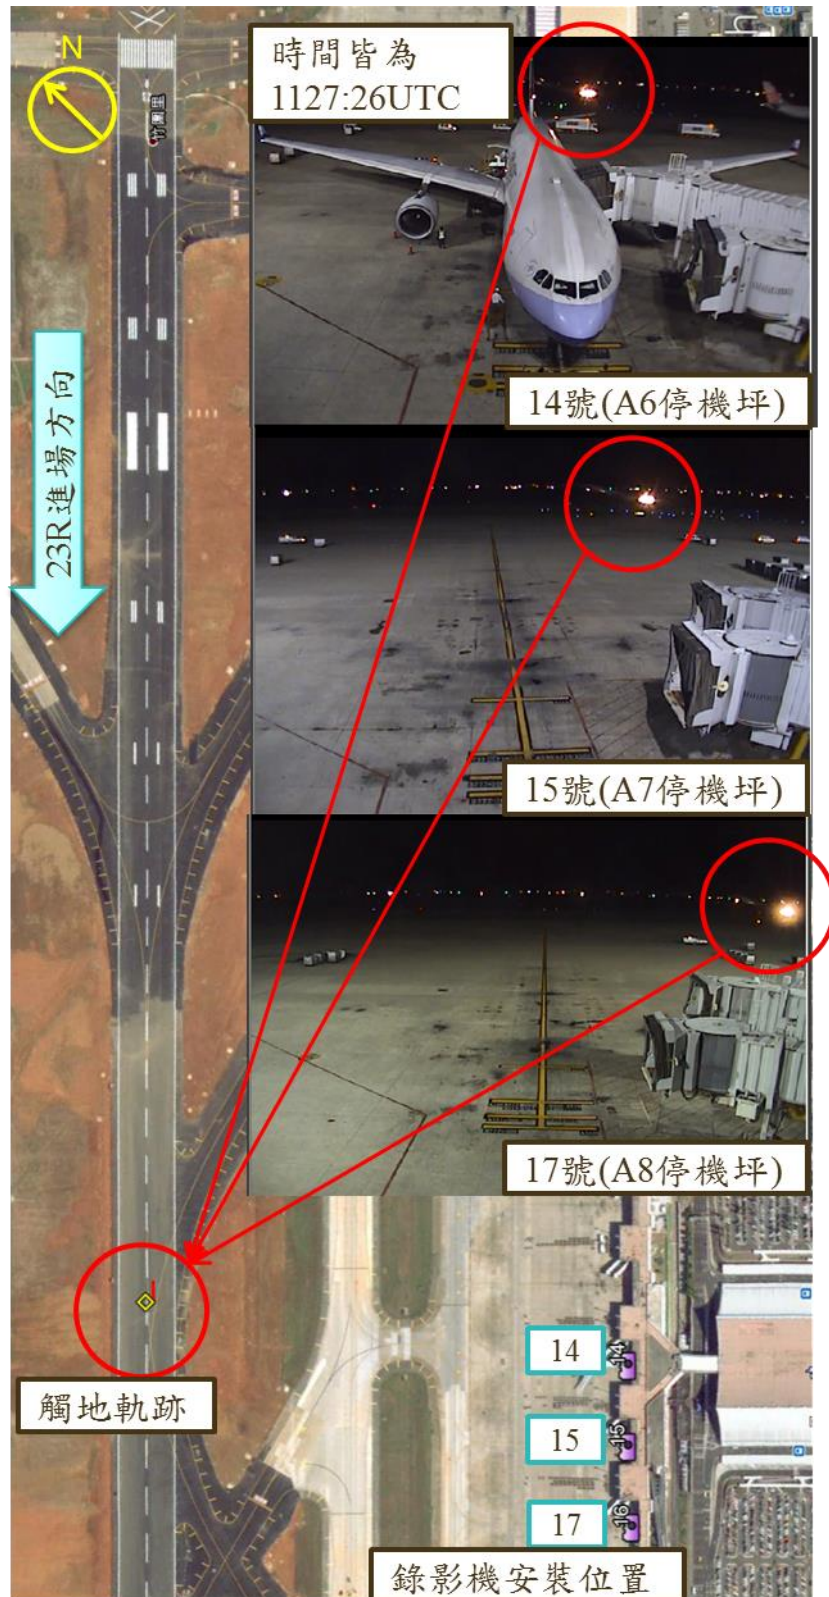
圖 1.12-7 監控錄影機位置及影像截圖

1927:26 時，3 具監控錄影機所拍攝之截圖存在火光，如圖 1.12-7 所示。
