飛航安全調查委員會

AJ2666 超輕型載具飛航事故調查報告

調查報告編號：ASC-AOR-17-08-001

發布日期：中華民國 106 年 8 月 18 日

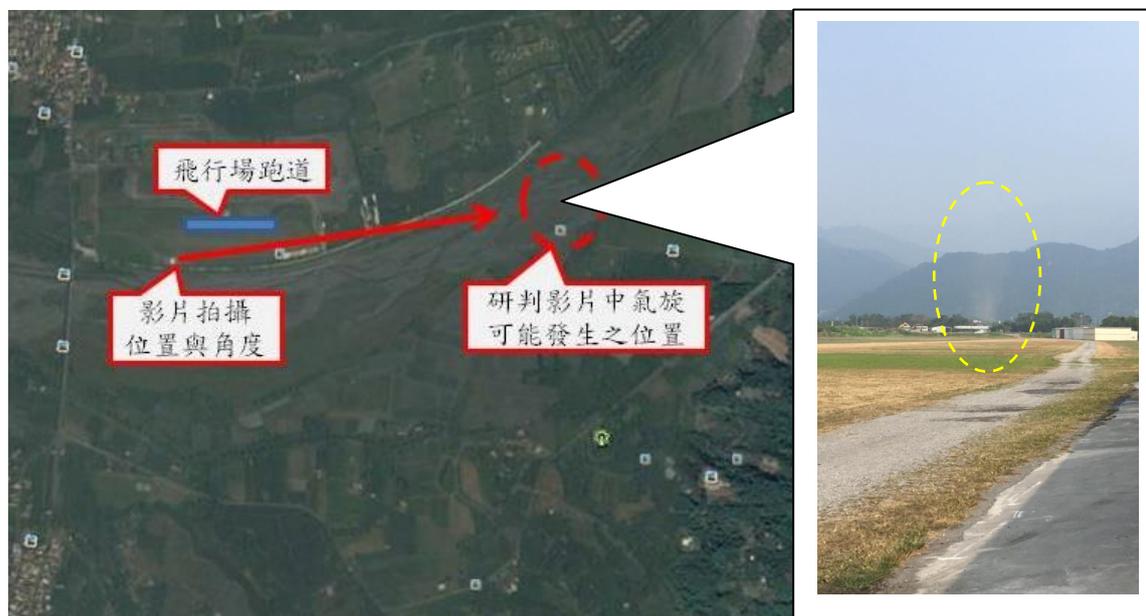
事故後約於 1250 時至 1300 時期間，地面人員曾拍攝到 26 跑道頭東側有一塵捲風(dust devil)產生，如圖 1.1-5 所示，惟未有人於事故當時目視該區域有塵捲風產生。

圖 1.1-4 事故後地面人員攝得 26 跑道頭東側之塵捲風及研判位置

地面人員拍攝之塵捲風影片，時間約為事故後 10 至 20 分鐘，地點位於 26 跑道東側，即五邊進場方向；事故當時未有人於事故地點目視該區域有如影片中之塵捲風產生。

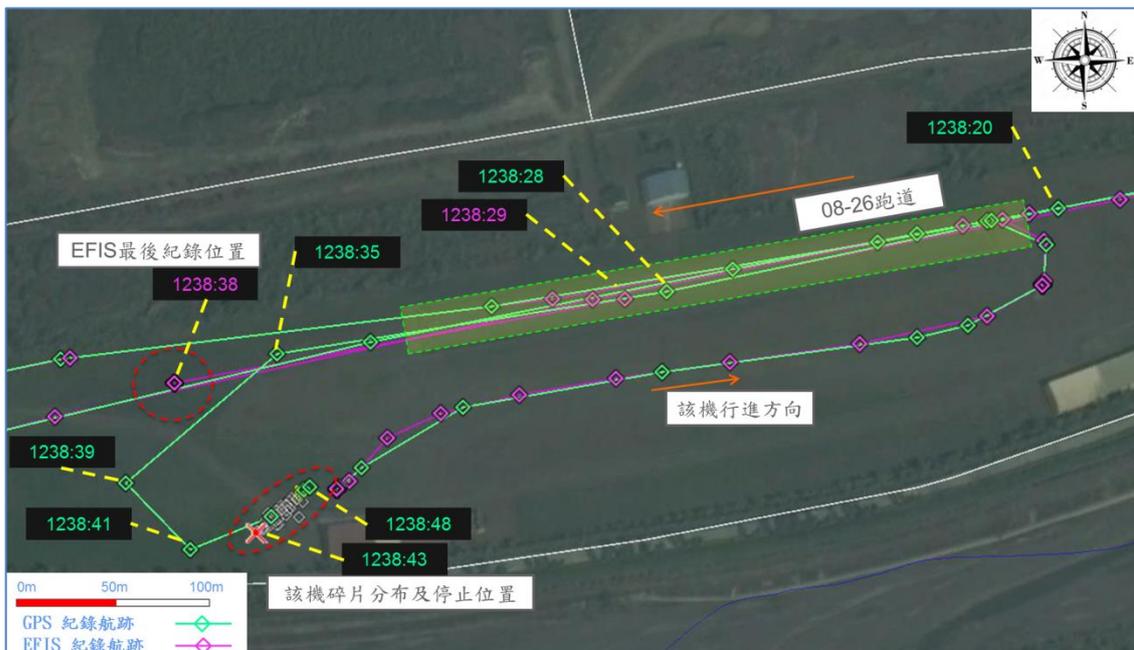
該機進場至落地階段之飛航軌跡與機場跑道影像套疊如圖 2.5-4，該機於臺北時間 1238:29 時於 26 跑道觸地後重飛，EFIS 之位置座標紀錄於 1238:39 時停止更新，1239:07 時 EFIS 停止記錄，1239:13 時 GPS 紀錄停止。

圖 2.5-4 AJ2666 進場期間之飛航軌跡

依本報告天氣分析結果顯示，事故區域可能存在約 10 哩/時之右側風，並可能因局部地面加熱而產生小尺度熱力擾動現象，惟仍低於該型載具起降階段之最大正側風驗證值（15 哩/時），應不影響載具正常操控。教練與學員均於訪談時表示，該載具於爬升過程中姿態突然大幅左傾並隨之失控。依表 5.1-1 參數及圖 2.5-4 進場期間飛航軌跡研判，該姿態大幅左傾之時間點約發生於 1238:35 時後，至 1238:39 時左傾達到 65.3 度，可能之原因係該載具受大攻角爬升時之左偏趨向（left-turn tendency）⁹影響，導致載具出現左傾現象。

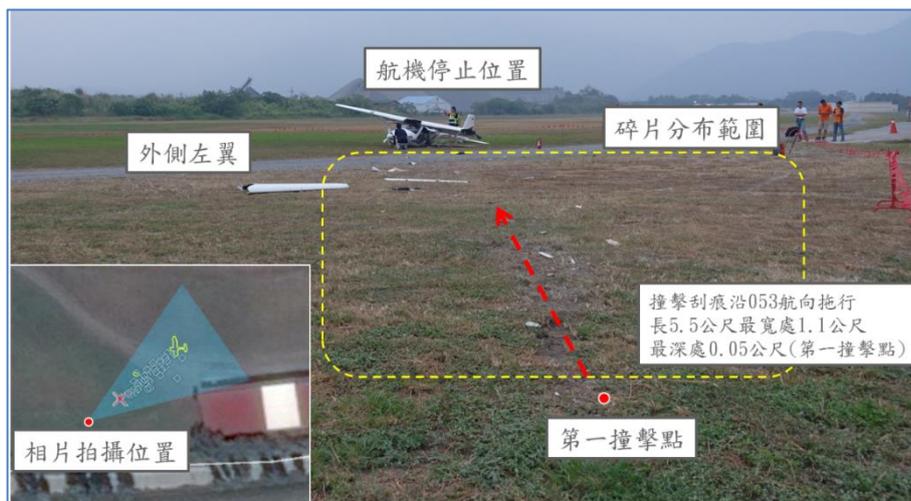
事故機現場如圖 3.1-1，根據量測結果，該機停止位置距離第一撞地點約 28 公尺，機鼻航向約 266 度，機身左傾約 15 度、無明顯俯仰角度。圖 3.1-2 為事故機停止位置、撞擊痕跡、碎片之分布與衛星影像套疊圖。

圖 3.1-1 事故機現場情形

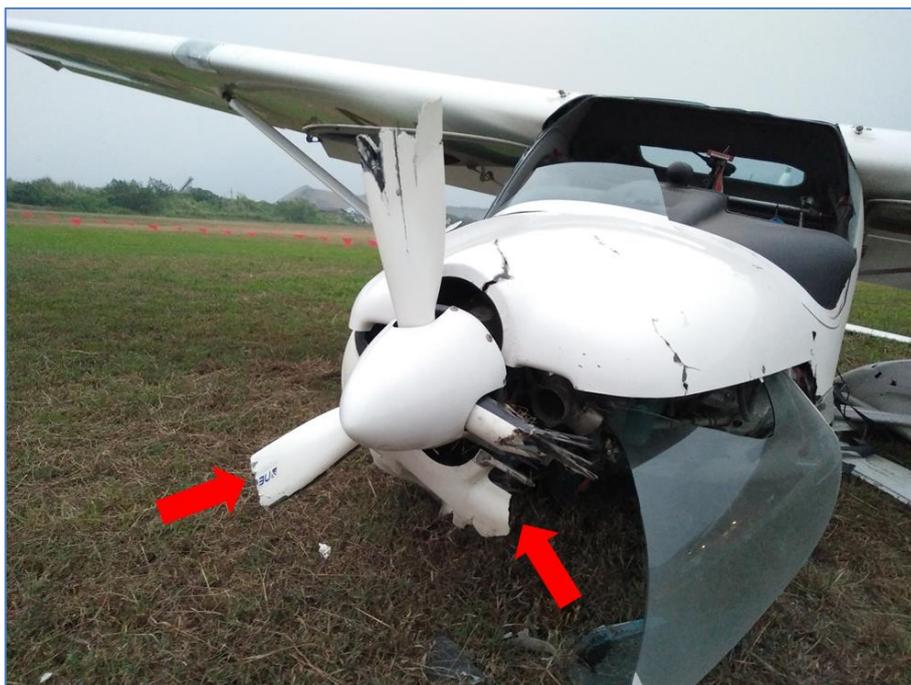
檢視載具殘骸發現，螺旋槳斷折機腹坍塌（詳圖 3.2-1）、駕駛艙風擋破裂（詳圖 3.2-2）、翼樑龜裂（詳圖 3.2-3）、尾桁龜裂（詳圖 3.2-4）、左側機翼斷落起落架潰折（詳圖 3.2-5）、右側起落架潰折（詳圖 3.2-6）。襟翼位於 30 度位置。

圖 3.2-1 螺旋槳斷折機腹坍塌

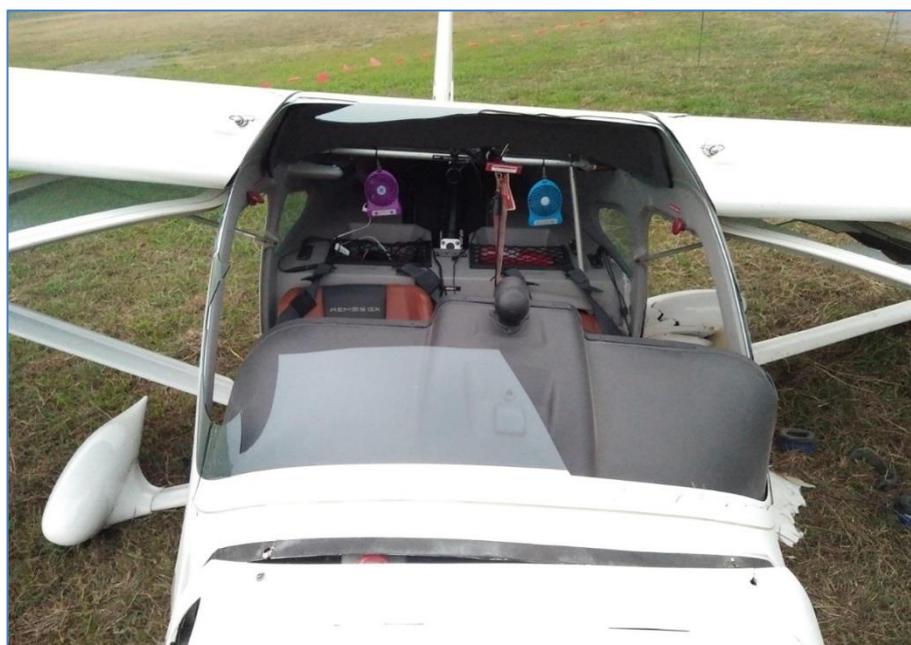
圖 3.2-2 駕駛艙風擋破裂

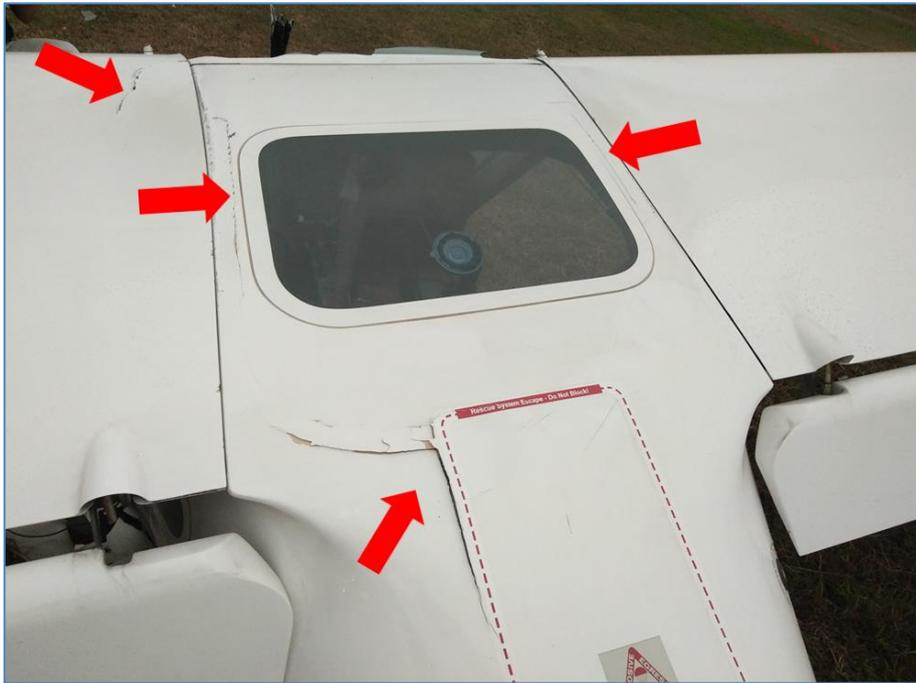
圖 3.2-3 翼樑龜裂

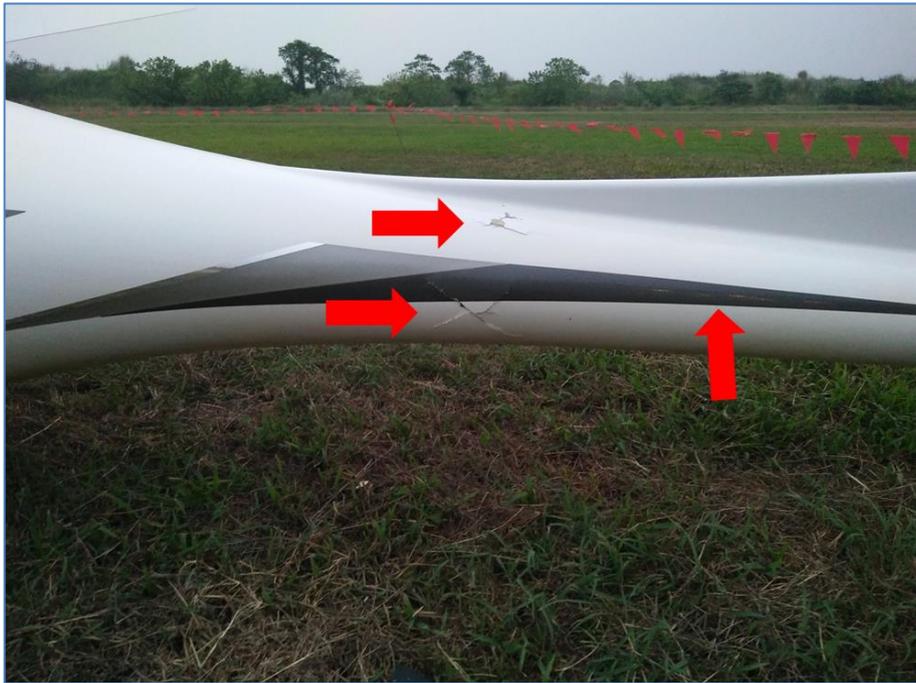
圖 3.2-4 尾桁龜裂

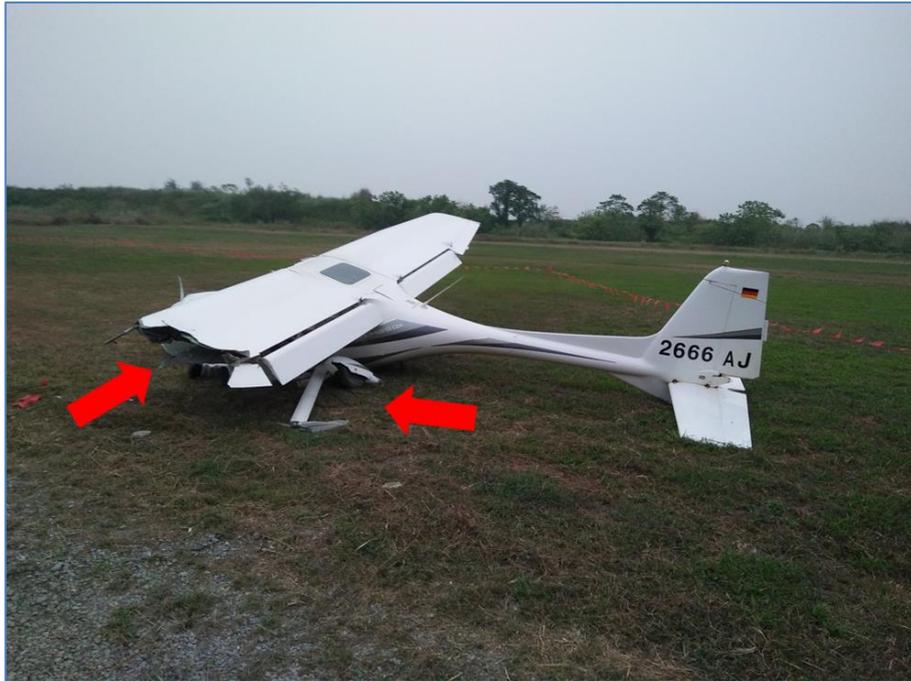
圖 3.2-5 左側機翼斷落起落架潰折

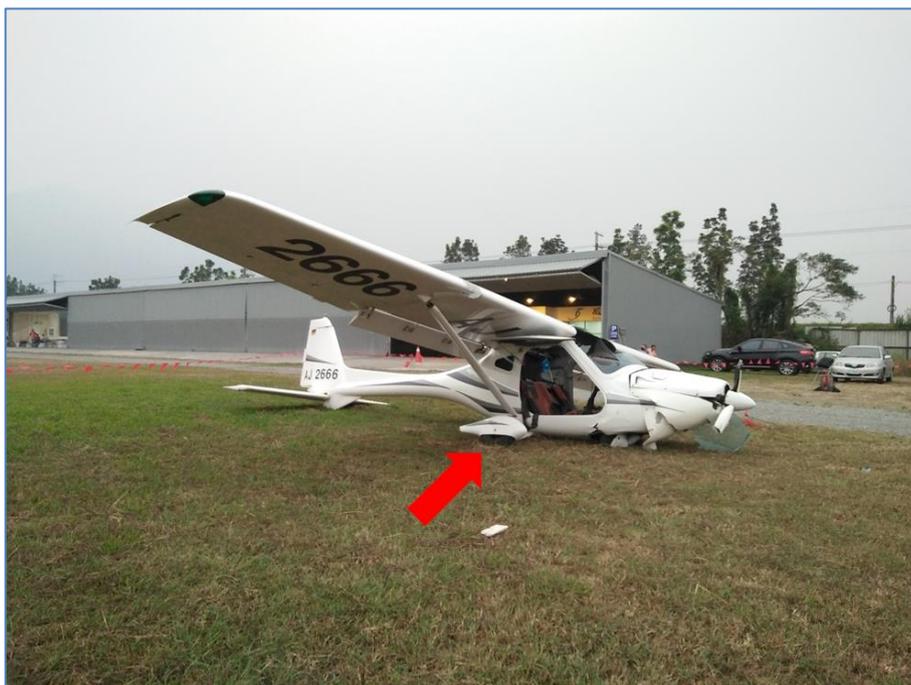
圖 3.2-6 右側起落架潰折

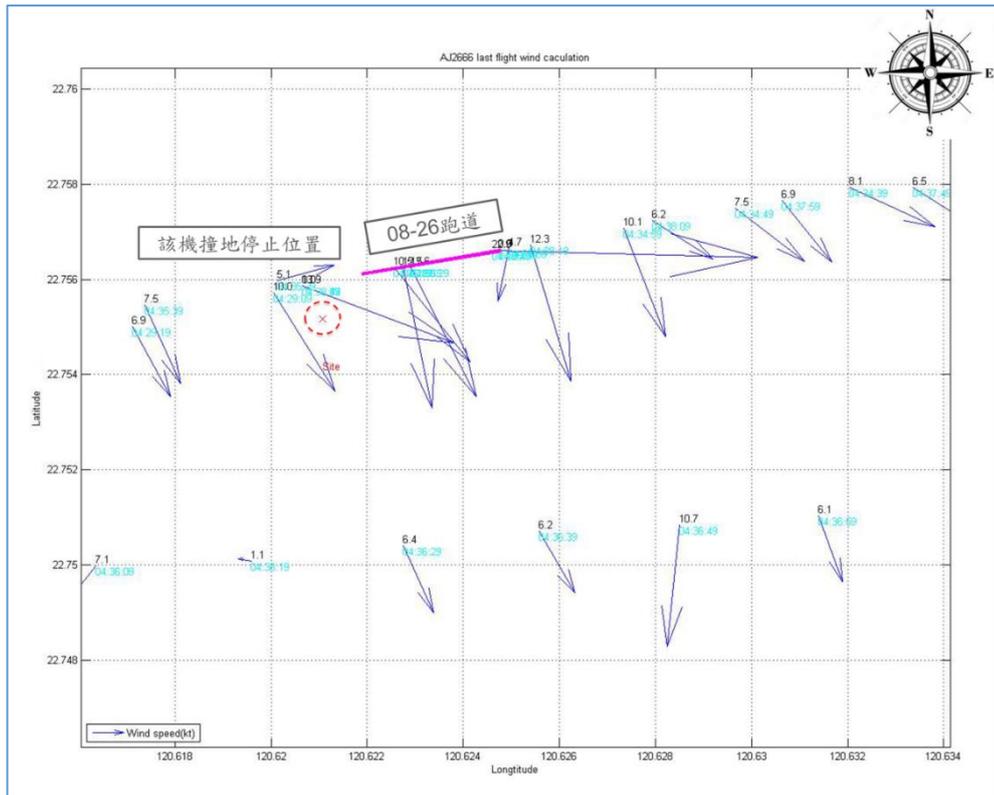
本會利用事故載具 EFIS 之空速、地速、姿態及航向等紀錄，計算出該載具遭遇之風速及風向，在載具穩定直線飛行之條件下（無轉彎或姿態劇烈變化等情形），可求得該載具行經路線上之風場分布如圖 5.1-1 所示；計算結果顯示該載具起降階段於跑道附近離地之區域附近存在有約 10 哩/時之右側風，低於該型載具起降階段之最大正側風驗證值（15 哩/時）。

圖 5.1-1 由該載具 EFIS 紀錄計算之風場分佈情形
