# 飛航安全調查委員會

## 航空器飛航事故 調查報告

中華航空公司 CI027 班機

於巡航階段客艙乘客手機冒煙

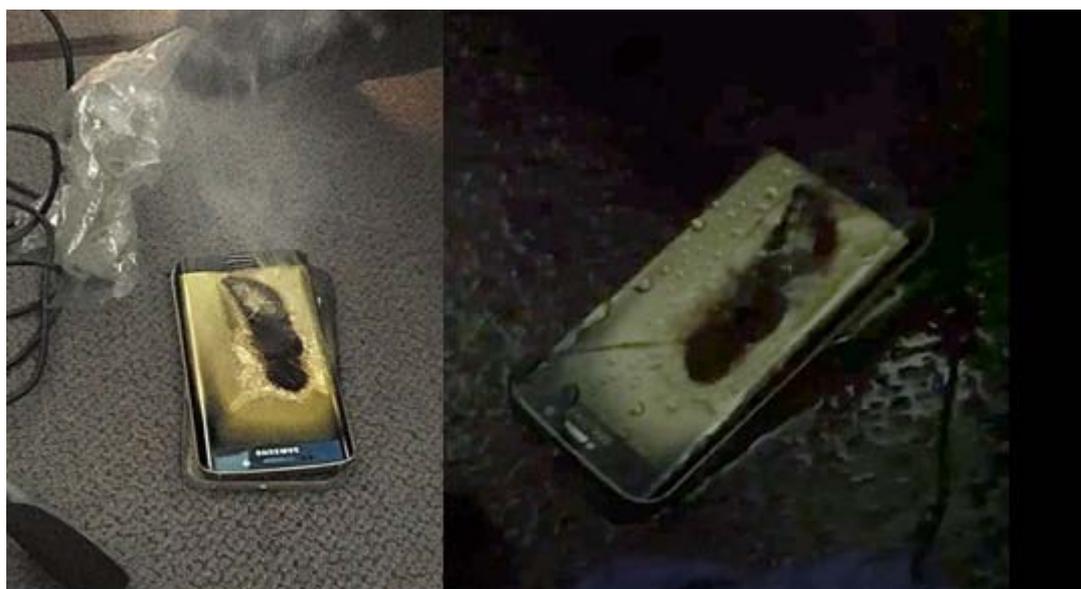
圖 1.14-1 冒煙手機

本次事故係客艙中 15C 之乘客，將其手機置於座位前方置物袋內使用行動電源充電時產生煙霧，其發現後，將此手機自置物袋中取出，丟棄於座位旁走道上（如圖 1.14-1 左圖）。經其他乘客反映，由客艙組員以水滅火器，對該手機執行滅火程序後，煙霧消除（如圖 1.14-1 右圖）。

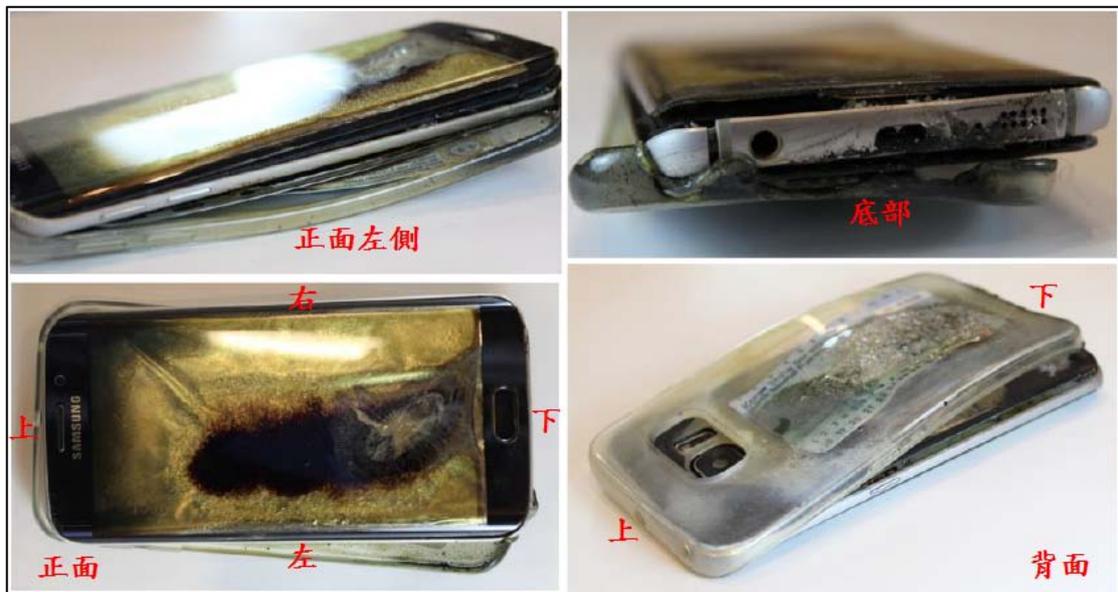
圖 1.16-1 事故手機外觀

事故手機為三星電子股份有限公司（以下簡稱三星）產品，型號為 Galaxy S6 edge，其外觀及損壞狀況如圖 1.16-1 所示，左下圖為手機正面，上、下、左、右分別標示如圖所示，右下圖則為手機背面。

依據 UL 提供之檢測報告，拆解事故手機電池展開第一層極片後，可觀察到可能存在內短路（internal short-circuit）之徵狀，經檢視事故手機外觀（詳圖 1.16-1）並比對電腦斷層掃描影像，此內短路位置非常靠近手機初始起火點；在電池第一層極片上可觀察到有一個約 1 公釐直徑之破洞，此破洞位於捲繞式電池極片之捲摺處，該處破洞正好面對疑似內短路之位置，其電腦斷層掃描照片如圖 1.16-2。然而，本次檢測無法確認內短路的發生原因，因為若是內短路是由於隔離膜存在雜質、結晶或缺陷所造成的，這些證據極有可能在熱失控的高溫狀況下被燒毀破壞。

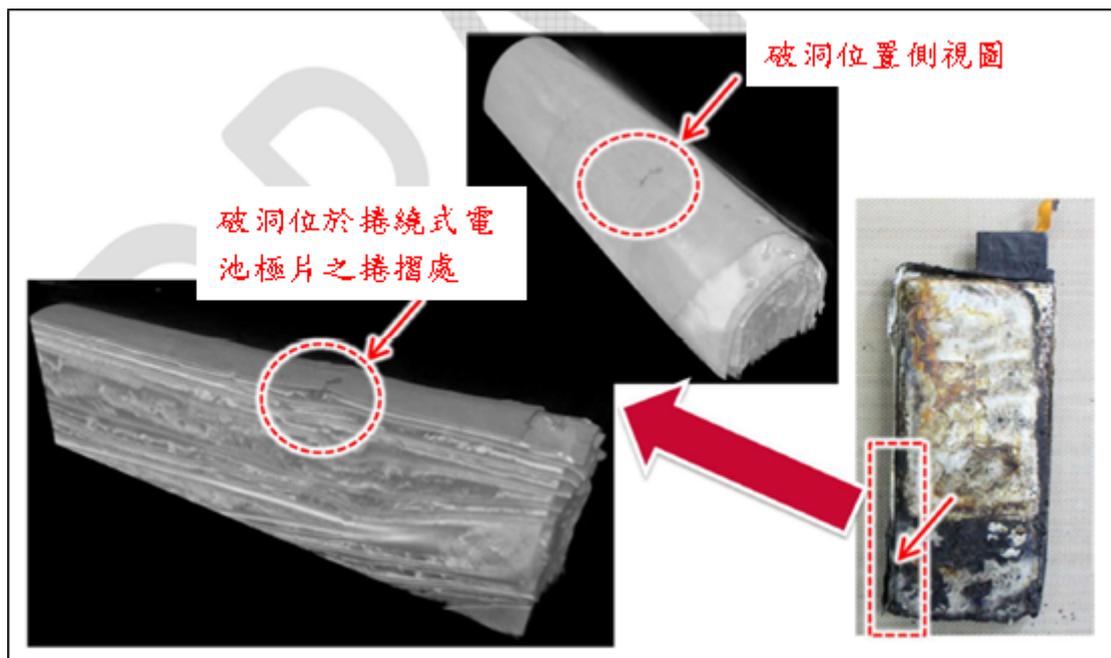
圖 1.16-2 電池電腦斷層掃描結果

1. 根據事故電池樣品之斷層掃描與拆解檢查分析，起火點是位於方型軟包裝電池的其中一個靠近手機喇叭模組的角落，而且起火點的位置則是根據以下客觀事實所做出的判斷：
  - 1) 在研判為起火點的位置上，可在極片表面發現一個約1mm寬之凸出狀，在凸出區域的中心位置可以發現一個非常微細的破洞，這些現象有可能是由內短路所造成。
  - 2) 在研判為起火點附近之電極片有較明顯燃燒後的跡象，在電池拆解的過程中，起火點附近之極片因為碳化嚴重而顯得結構脆弱。
  - 3) 依據斷層掃描結果，在起火點附近之極片的變形較為明顯。
2. 在手機內部的所有靠近起火點的元件與部品中，均無法找出

事故手機之電池結構（如圖 1.16-3）以正負極片捲繞包覆而成，正負極片之間則以隔離膜隔開。手機檢測報告顯示，初始起火點係位於電池第一層極片後，且可觀察到存在內短路之徵狀，在疑似內短路處有一個約 1 公釐直徑之破洞（如圖 1.16-2）。

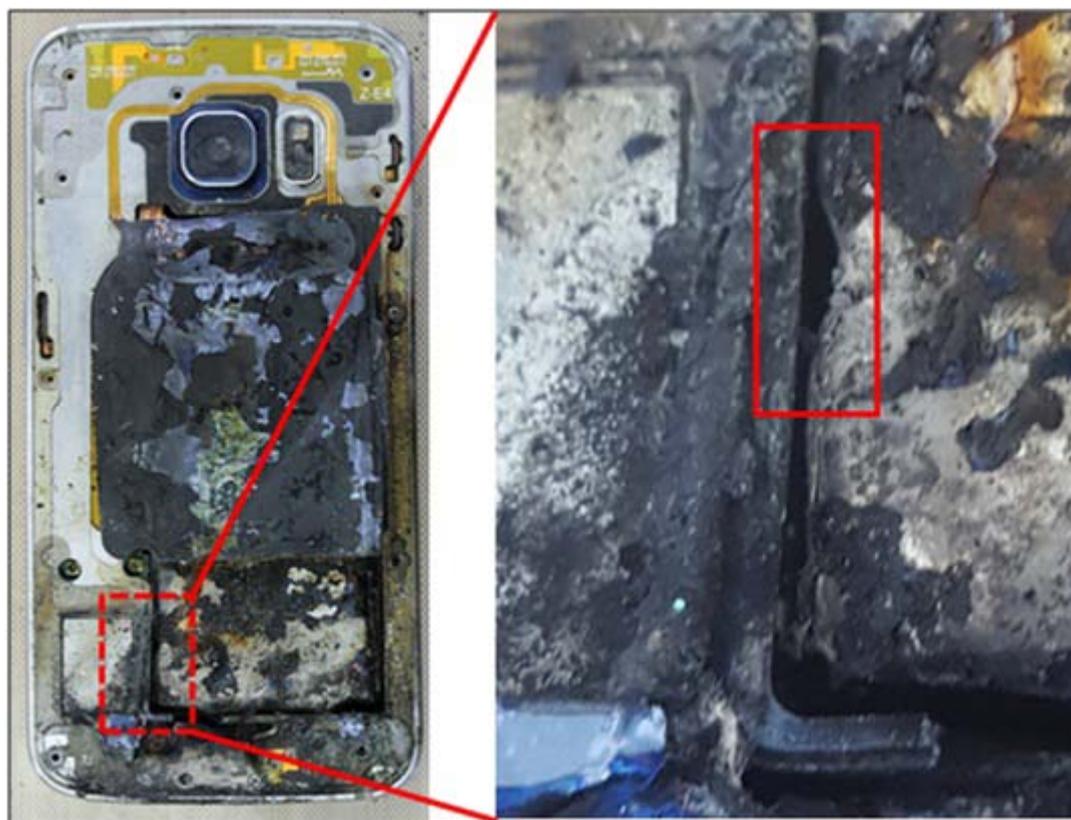
圖 1.18-1 電池左下角外觀疑似變形位置

再由各與會單位代表提問及討論；三星針對該具事故手機於外蓋拆除後，發現電池左下角存在疑似外力所造成之變形，疑似變形部位如圖 1.18-1 所示。

針對三星意見 UL 說明擇要如下：依據事故手機電腦斷層掃描影像(如圖 1.18-2 右側圖)，整個電池的結構是完整的，也就是圖 1.18-1 右側圖看起來很像是凹陷的部分，其實是因為該處的燃燒碳化嚴重，沒有凹陷變形存在，只是視覺上因為視角與顏色而誤判疑似存在變形，事故手機電池的主結構沒有因外力造成凹陷的問題。

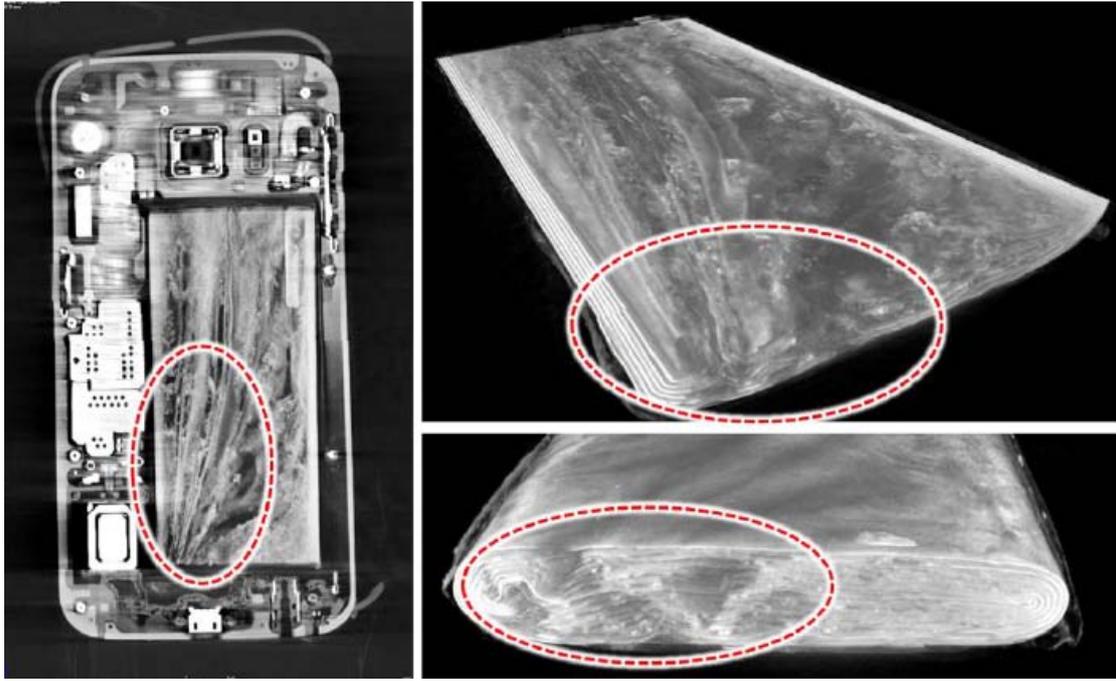
圖 1.18-3 事故手機電腦斷層掃描影像

三星依據 UL 檢測報告中之事故手機電腦斷層掃描影像（如圖 1.18-3），推測電池左下端角落是發生內部短路的地方；參考圖 1.18-3 右側圖電池左下端角落處，該變形部位可能是手機掉落或外部撞擊導致電池損壞。針對圖 1.16-2 電池下端左方 1 公釐的裂縫，三星認為有可能是下列兩項物理性因素所導致的損壞：(1)冒煙時，電池膨脹造成手機內部零件之間的推擠，(2)手機掉落時，因電池輕微位移引起的機械性破裂。

針對三星意見 UL 說明擇要如下：UL 無法完全排除三星所指稱的可能失效機制，但以目前為止找到的所有客觀資訊來說，並無任何直接證據支持三星的推論。此電池的內部左下角雖有變形，但電池外觀並沒有明顯看到因為機械性誤用而造成的任何明顯損傷，同時，負極的基材（銅箔）在左下角起火點附近也沒有發現明顯的破損，根據以往經驗，機械性的誤用而造成的電池失效是較容易造成極片的基材破損的，如果是電池內部的缺陷則較容易保留負極銅箔基材的完整性，然而這些都是依照一般正常的經驗而論，仍然不排除有例外。

依據三星對 UL 檢測報告之意見，三星同意事故手機電池左下端角落為發生內短路位置，但認為電池左下端角落 1 公釐之破洞成因可能為電池發熱膨脹，因內部零件互相推擠所致，或手機因掉落時電池輕微位移所造成。但依據 UL 過去經驗，手機掉落或遭碰撞等機械性誤用而造成之電池短路，較容易造成其極片基材之破損，如因電池內部缺陷造成之電池失效則較容易保留負極銅箔基材的完整性。UL 測試結果顯示，事故手機電池外觀並無任何明顯損傷，起火點附近亦未發現任何明顯之破損，且該電池經冒煙燃燒後之銅箔基材依然完整。

另依據與事故手機電池與同型式且未損壞電池之電腦斷層掃描影像比較，相較於展開後之電池極片平坦處，極片折痕顯示在彎折處極片有較大應力集中狀況，因而電池極片及隔離膜結構強度在彎折處，會較平坦處脆弱。該手機如有掉落或遭碰撞等機械性誤用狀況時，電池正、負極片之彎折處應較有可能會造成損傷，但依據檢測結果，事故手機之電池並無任何明顯之損傷。因此，電池的內部左下角雖有變形，但電池外觀並無明顯因掉落或遭碰撞等造成之任何明顯損傷；同時，在燃燒過後的負極（銅箔）左下角起火點附近，除前述位於捲摺處約 1 公釐直徑之破洞外，並無其他明顯破損。故依據 UL 提供事故手機電池檢測報告，並無任何直接證據可支持該電池之短路係因遭受碰撞，致使電池產生短路之推論。
