# 飛航安全調查委員會

## 航空器飛航事故 事實資料報告

凌天航空公司 Bell-206B 型機

報告編號：ASC-FRP-17-10-001

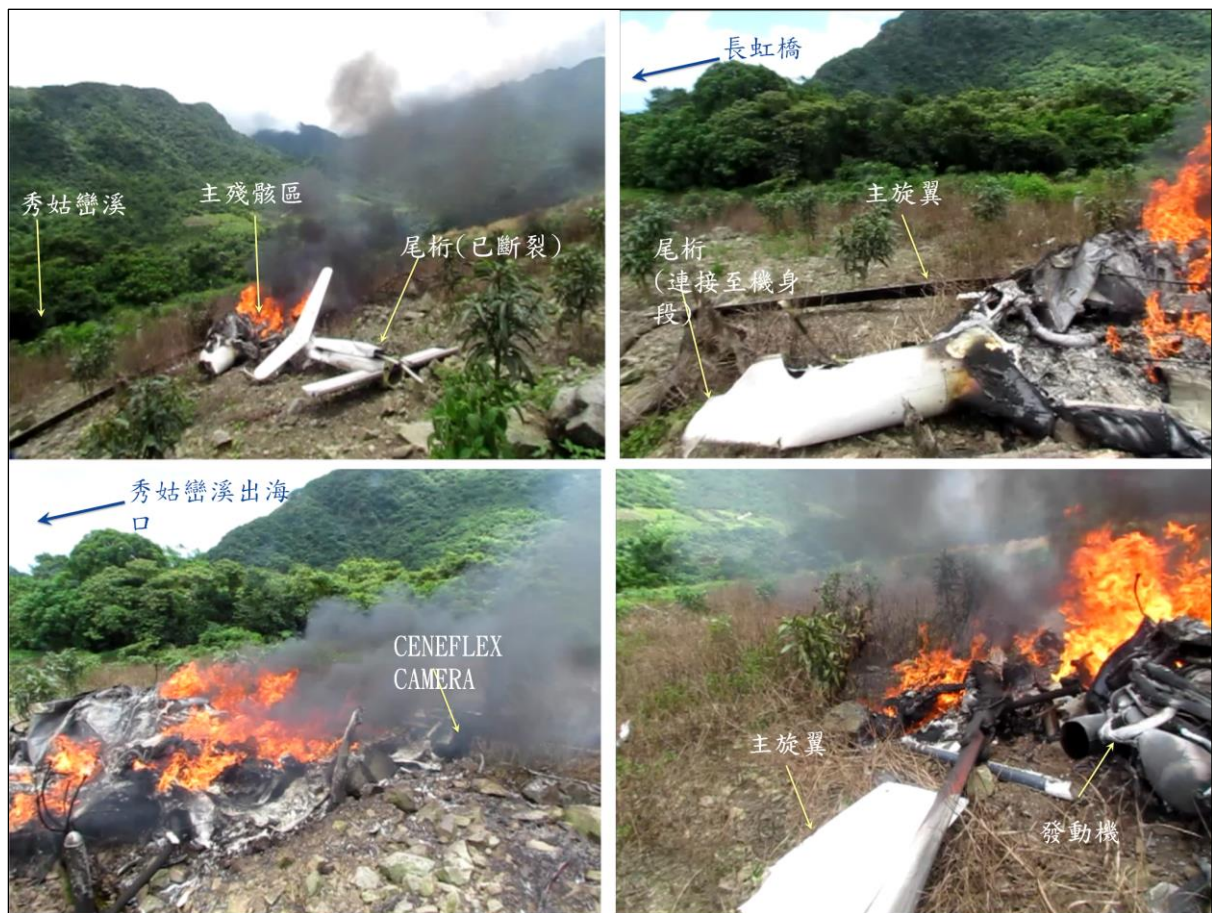
圖 1.12-1 事故現場失火情況

事故發生後，當地消防救援人員約 1220 時抵達現場，圖 1.12-1 為消防救援人員實施滅火前的現場錄影截圖。事故機墜毀於花蓮縣豐濱鄉長虹橋附近之協進農場，該機事故地點離秀姑巒溪出海口約 2.5 公里，航機墜毀後主殘骸受大火燃燒而殘缺不全，主殘骸座標緯度  $23^{\circ}28'24.19''$ ，經度  $121^{\circ}28'45.49''$ ，GPS 高度約 90 公尺，機首磁航向 190，主旋翼於主殘骸旁，外型完整，後段尾桁斷裂後旋轉 180 度，位於主殘骸後方。

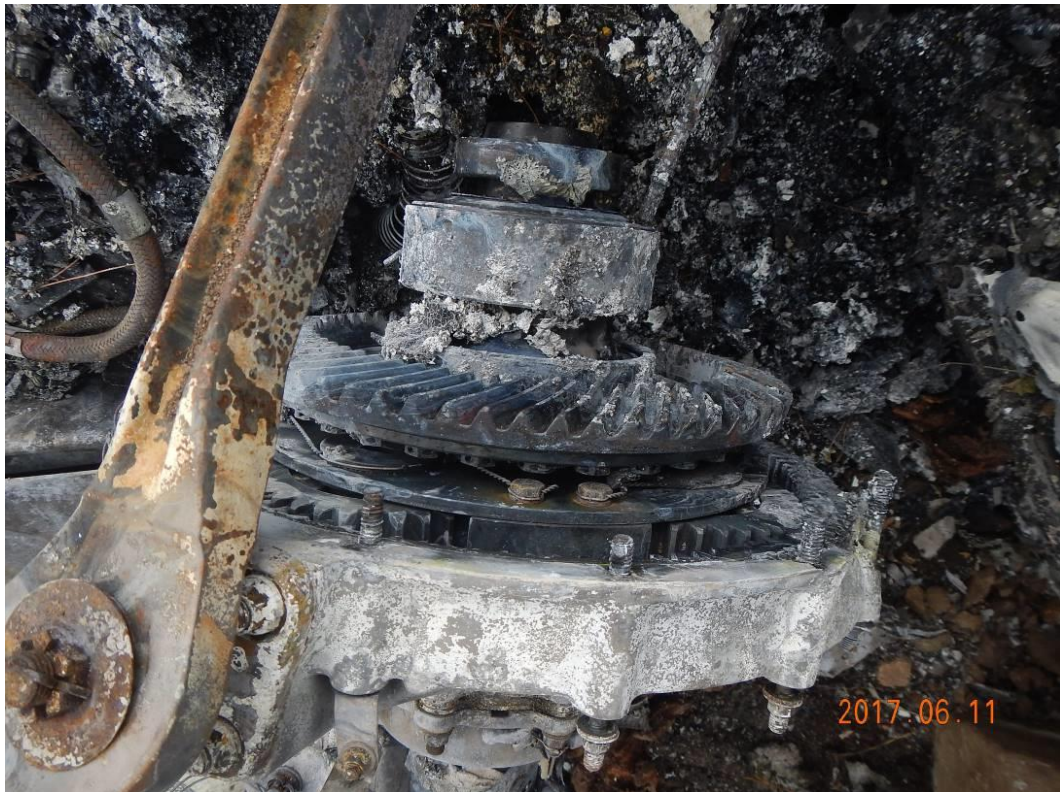
圖 1.12-8 主齒輪箱外殼燒熔內部齒輪裸露情形

附近有火燒痕跡；機身主殘骸集中，前座駕駛艙及後座客艙機身結構及蒙皮完全焚毀(詳圖 1.12-7)，主齒輪箱外殼燒熔內部齒輪裸露(詳圖 1.12-8)；左、右前段滑橈折斷彈飛，後段插入地面(詳圖 1.12-9)；斷開之尾桁內部包含尾齒輪箱及部分尾旋翼傳動軸，尾齒輪箱輸出軸連接尾旋翼總成，兩片尾旋翼片則自尾旋翼翼根部位折斷(詳圖 1.12-10)，垂直安定面仍固定在斷開之尾桁上，垂直安定面底部靠尾橈位置附近有碰撞痕跡(詳圖 1.12-11)；發動機機外燃油管自與燃油箱出口與燃油過濾器之接頭處斷裂脫開(詳圖 1.12-12)，各部位零附件及管路仍在原有位置(詳圖 1.12-13)，前述圖 1.12-8 至圖 1.12-13 之各殘骸於機體之位置如圖 1.12-14 所示。

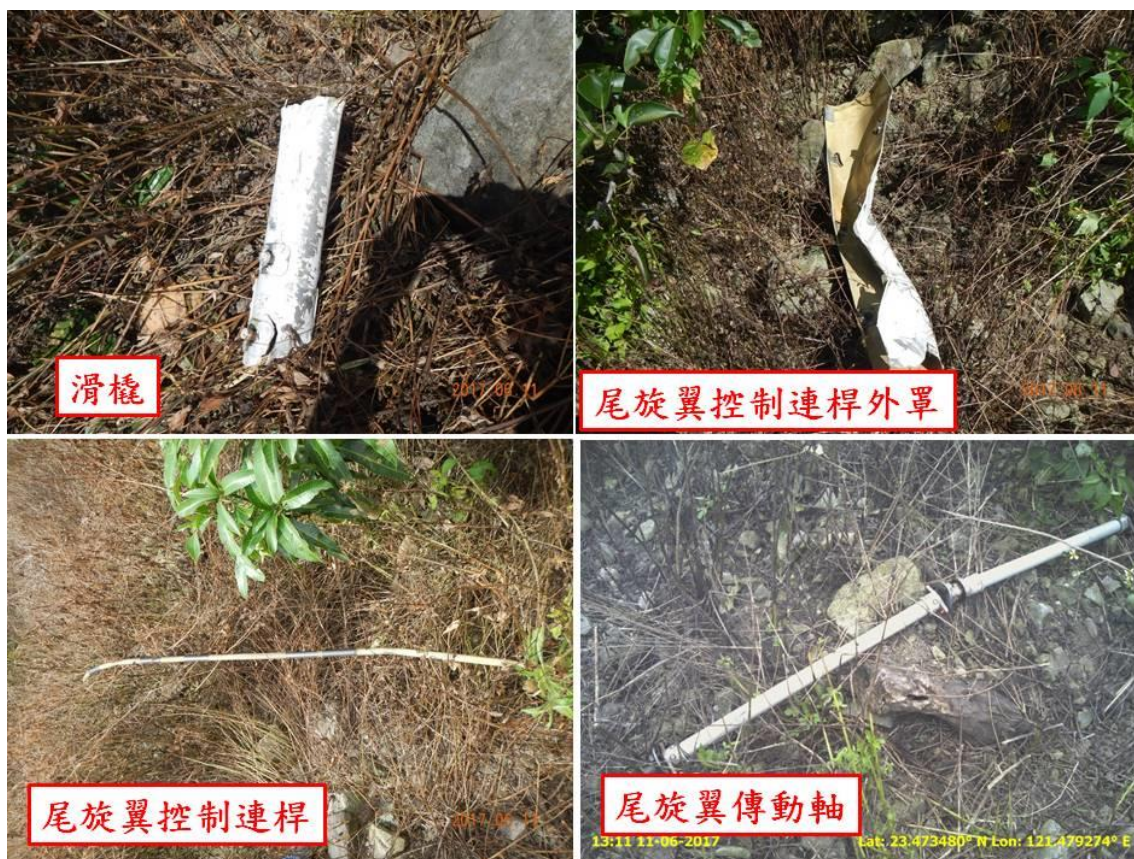
圖 1.12-15 散佈於主殘骸附近之殘骸

專案調查小組檢視事故現場附近，另發現有 5 件殘骸散佈於主殘骸附近之草叢中，分別為：部分右滑橈、部分尾旋翼控制連桿、部分尾旋翼控制連桿外罩、部分尾旋翼傳動軸，詳圖 1.12-15；另發現部分尾桁蒙皮，如圖 1.12-16 左上圖為發現蒙皮殘骸位置，右上圖為殘骸，下 2 圖則為該蒙皮殘骸自尾桁斷開之相關部位圖。

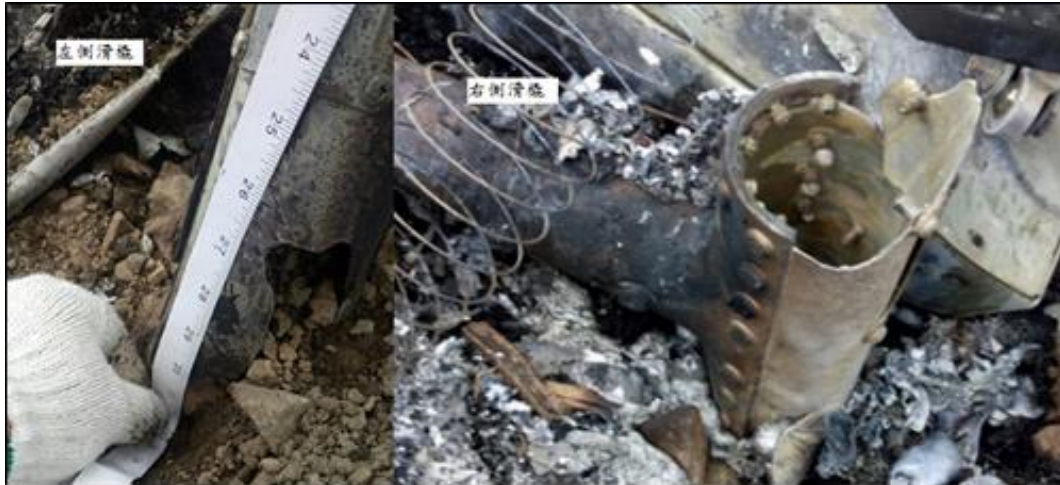
圖 1.15-2 左右滑橈插入地面狀況

該機撞擊後右滑橈幾乎近垂直入土深 2.72 英吋（6.9cm），左滑橈插入土面 3.6 英吋（9.1cm），滑橈後橫桿斷裂，如圖 1.15-2 及圖 1.15-3。左、右滑橈連線為  $308^{\circ}$ 。

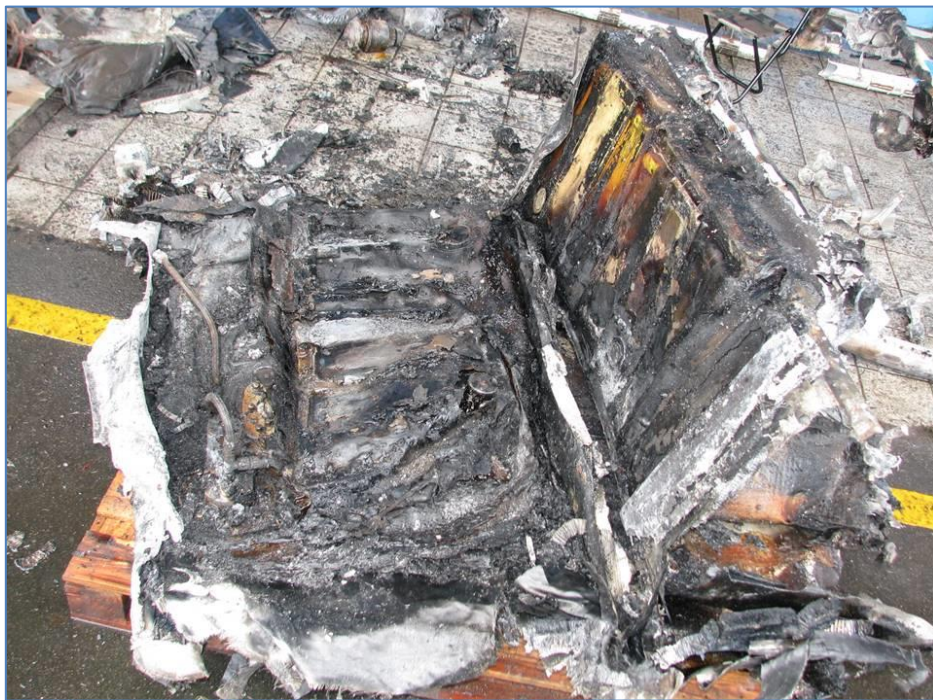
圖 1.16-1 L 型油箱燒毀情形

圖 1.16-1 為已燒毀之油箱，依據該型機飛機維修手冊，該油箱為具有防撞（crash resistant）特性之囊狀式 L 型油箱，L 型油箱直立部分為位於客艙座椅之後的結構油箱，平面部分則位於客艙座椅結構底部；圖 1.16-2 為油箱底部內外燒毀狀況；油箱底部外觀狀況詳圖 1.16-3 左上圖，標示有 A、B 及 C 部位，其各別近照圖及裂痕位置詳右上圖及下兩圖。

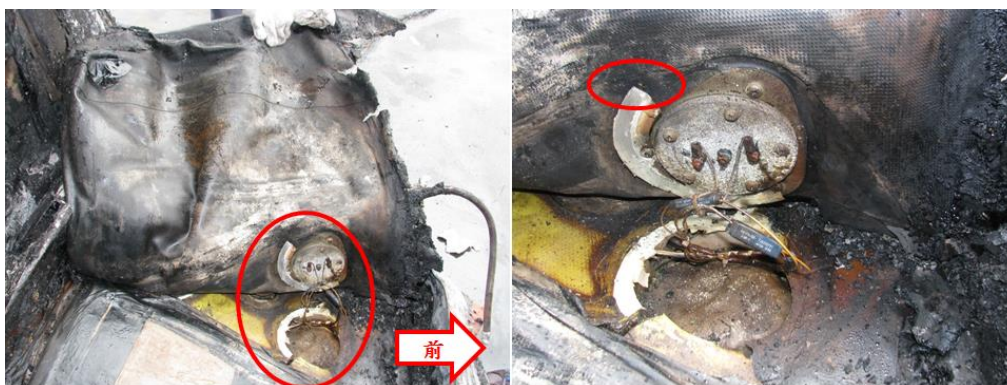
圖 1.16-4 油箱底部燒毀狀況

如圖 1.16-2 左圖所示為位於客艙座椅結構底部油箱燒毀狀況，將底部油箱燒毀材料掀起，其右側及前方油箱材料已燒毀，左側油箱材料仍黏附在一起（詳圖 1.16-4 左圖），圖 1.16-4 右圖為燃油增壓泵固定座位置，整圈固定座已斷裂，斷裂部位之油箱材料可見裂痕存在，如圖 1.16-4 右圖紅圈所示。

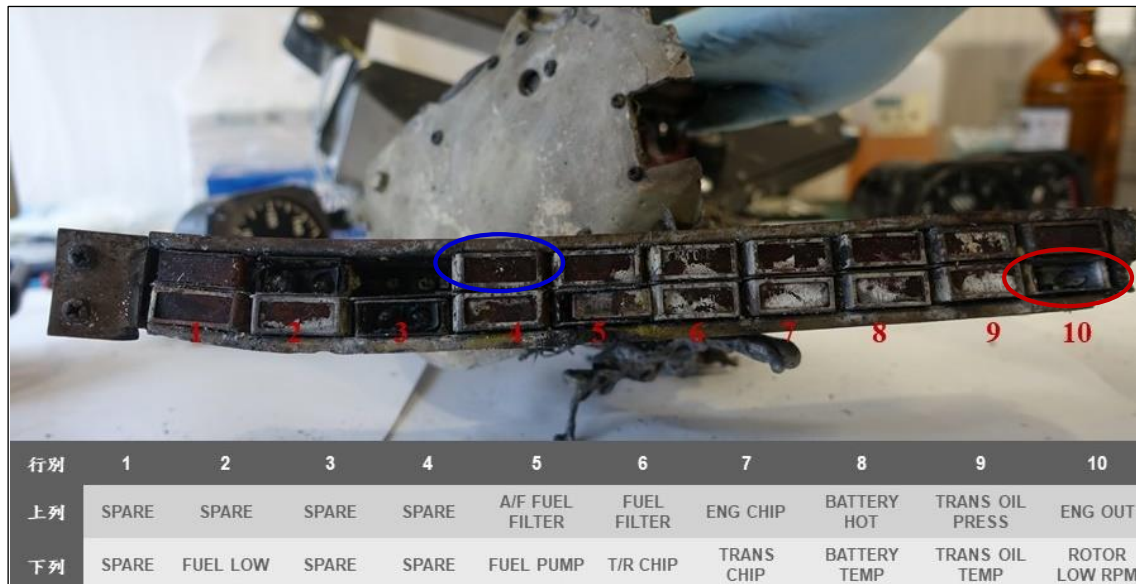
圖 1.16-6 遭受火燒之警示燈面板圖

專案調查小組自事故機殘骸中取回警示面板，目視檢查該警示燈面板遭火燒後，其外殼框架焦黑彎折，各組警示燈表面塑膠外罩呈現材質受熱收縮變形及塑膠外罩表面模糊現象（詳圖 1.16-6）。如圖 1.16-6 下圖所示，調查小組拆除位於 4 號上列之備用燈（詳圖 1.16-6 藍圈）及位於 10 號下列之低轉速警示燈（詳圖 1.16-6 紅圈），共取下 4 顆燈泡送檢驗。10 號上列之

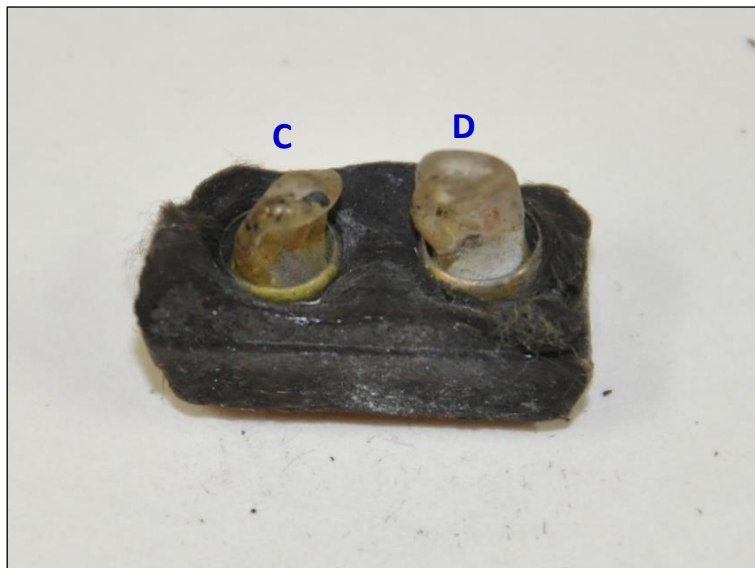
圖 1.16-8 轉速警示燈燈座及燈泡圖

發動機熄火警示燈燈泡已嚴重斷裂損壞，無法進一步分析。備用燈燈座及燈泡照片如圖 1.16-7，低轉速警示燈燈座及燈泡照片如圖 1.16-8。巨觀該兩組拆下外罩之警示燈，燈泡底座均已焦黑碳化，塑膠外罩變形白化，由燈泡外表無法目視觀察內部燈絲狀況。

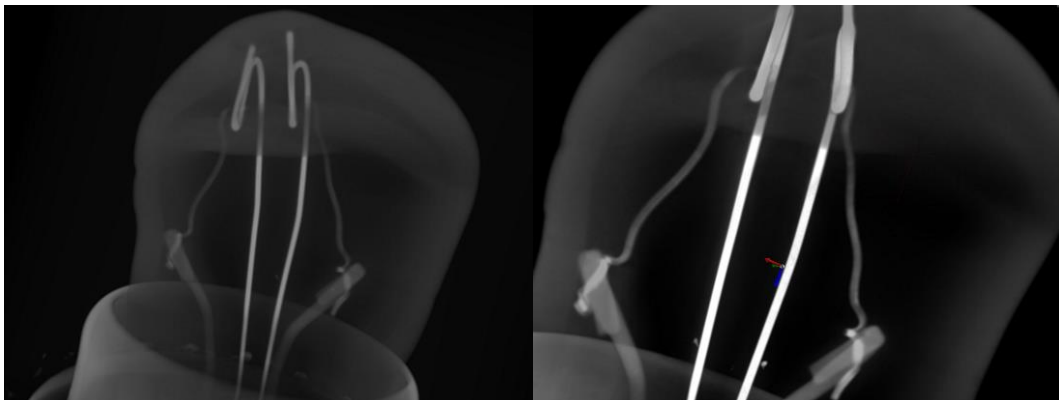
圖 1.16-9 備用燈泡 A 之電腦斷層掃描照片

專案調查小組於民國106年8月2日委託臺灣優力國際安全認證有限公司（以下簡稱UL），以X射線掃描前述備用燈泡及低轉速警示燈泡共4顆，2顆備用燈泡分別標示為A及B，圖1.16-9及圖1.16-10為備用燈泡A及B電腦斷層照片，燈泡A及B之燈絲均完整無斷裂。

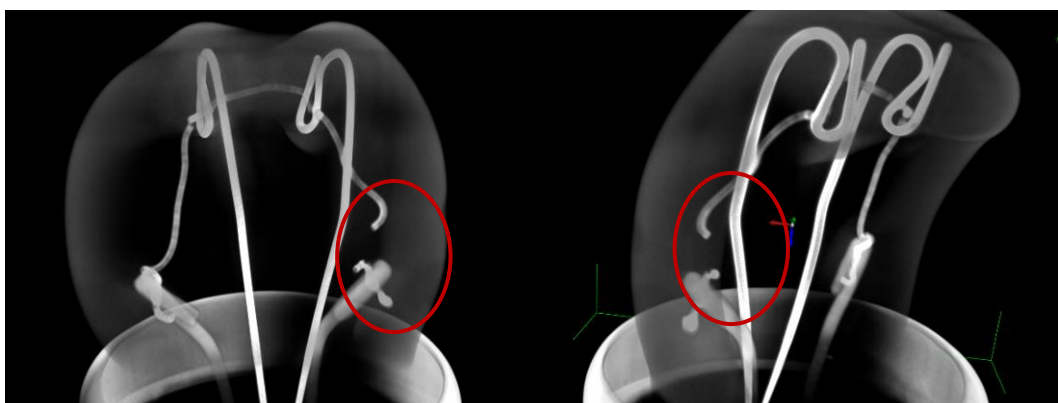
圖 1.16-11 低轉速警示燈泡 C 之電腦斷層掃描照片

兩顆低轉速警示燈泡分別標示為C及D，圖1.16-11及圖1.16-12為低轉速警示燈泡C及D電腦斷層照片，燈泡C及D之燈絲均有斷裂現象。

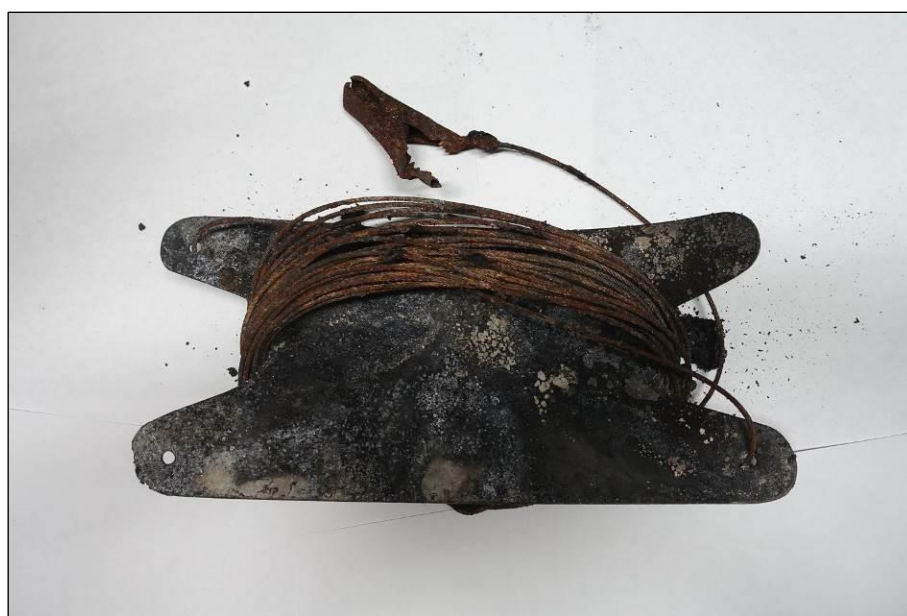
圖 1.16-13 事故機之機外搭地線圖

專案調查小組於民國 106 年 6 月 22 日（詳圖 1.16-13）將該機身搭地線送至內政部警政署刑事警察局鑑識科，請該單位協助檢測機身搭地線是否有火藥或炸藥殘跡。依據鑑識科之鑑定報告書（附件 3），經由呈色試驗法、氣相層析/質譜分析法、紅外線光譜分析法、掃描式電子顯微鏡/X-射線能譜分析等檢驗方法，該機外搭地線均未檢驗出常見火藥或炸藥的成分。

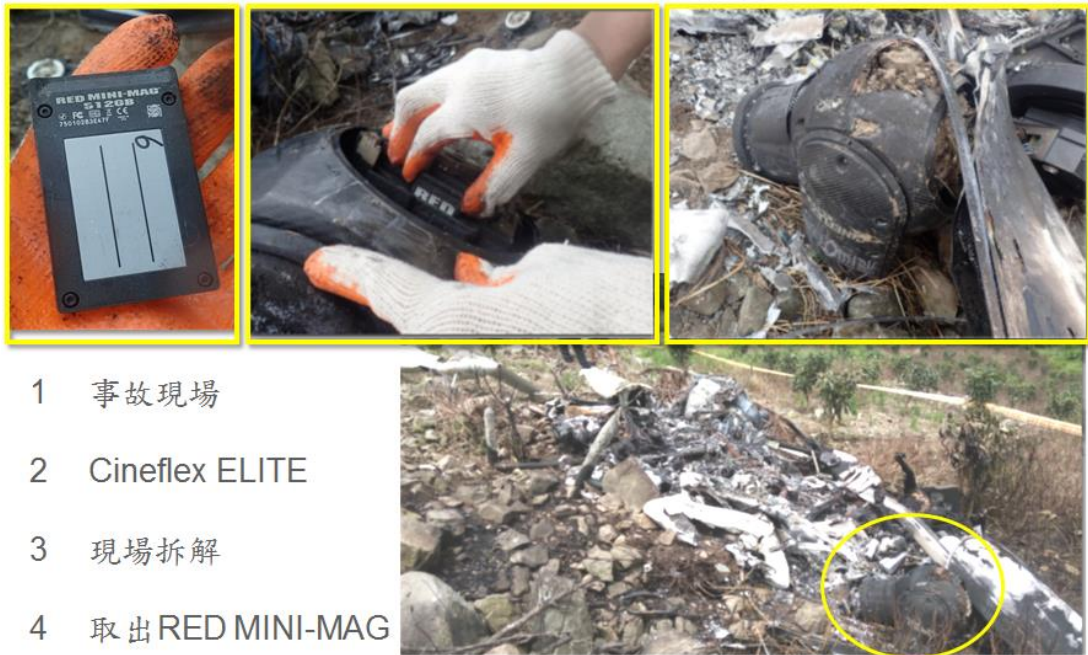
圖 1 Cineflex ELITE 現場拆解取記憶卡

事故機裝置一套高解析度空中攝影設備 Cineflex ELITE。事故當日，本會取得此設備及其記憶卡（RED MIN-MAG 512 GB）。於事故現場經檢視後發現，該裝備外觀遭受嚴重火燒，但內部儲存記憶卡屬於無損情況，詳圖 1。
