# 飛航安全調查委員會

## 航空器飛航事故 事實資料報告

Sikorsky UH-60M 型機

於臺中港執行訓練時人員落海受傷

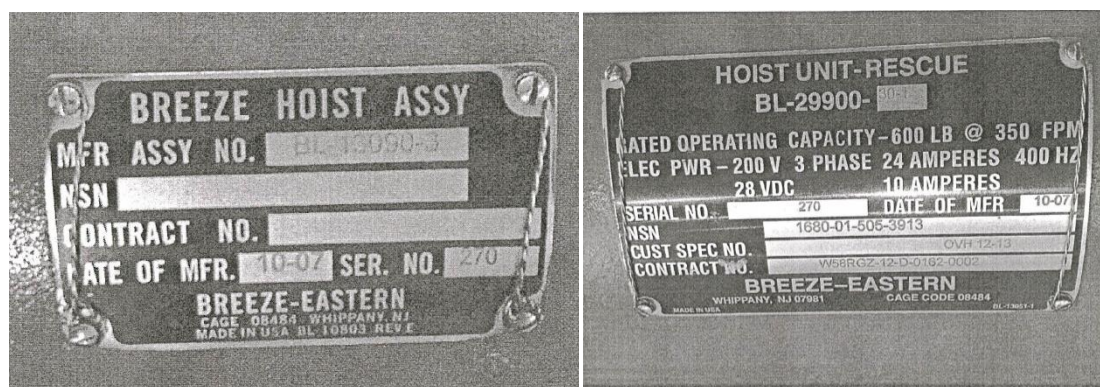
圖 1.6-4 吊掛 PLATECARD

時間顯示翻修後使用時間為 0。依據圖 1.6-3 零件維修紀錄記載，該具吊掛於 10 月 7 日出廠，其依據資訊來源為該吊掛機身上之 PLATECARD 所標示，如圖 1.6-4，於民國 102 年 12 月 17 日由原廠執行翻修完成，詳見附錄 1。其中記載民國 106 年 6 月 28 日更換鋼繩，即是事故前之鋼繩更換作業，末欄認證編號所註記為該次作業所依據的工單工號 W/O 106-382，如圖 1.6-1 維護工作發工單。零件維修紀錄中簽名欄位皆為空白。

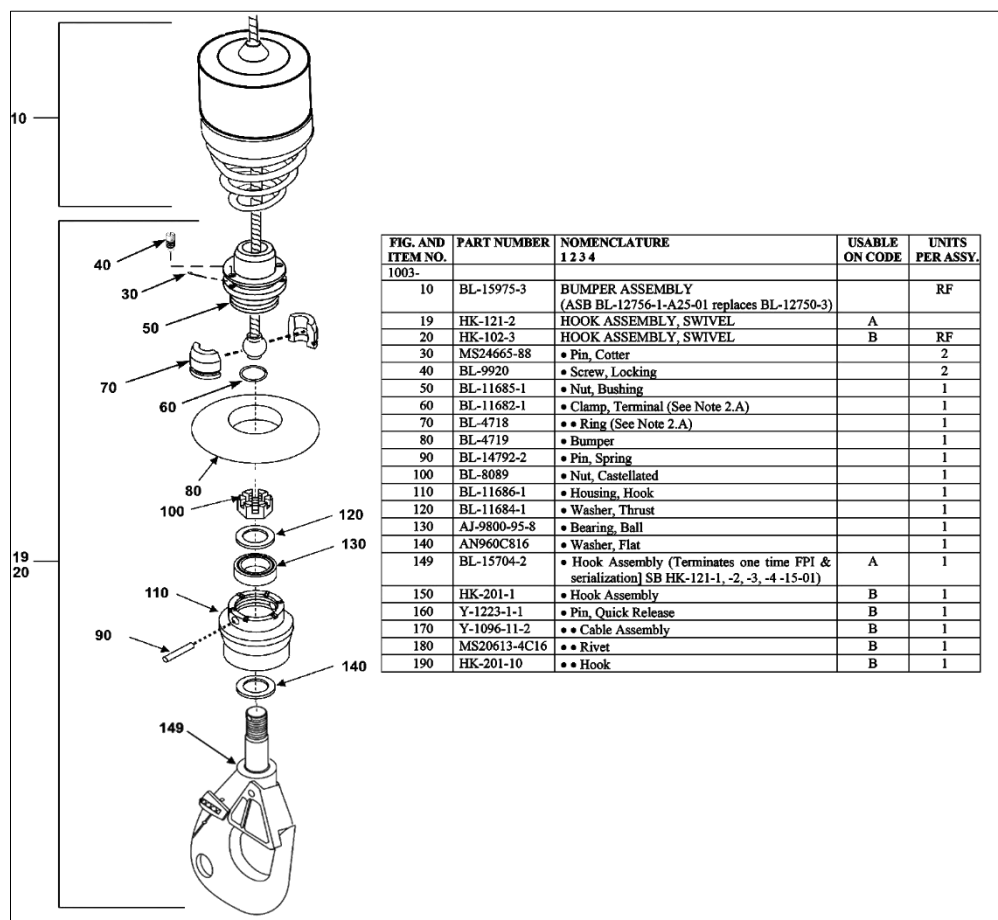
圖 1.6-5 吊掛細部組件名稱及件號

吊鉤，可 360 度旋轉，吊鉤總成可分解為減震器總成（10）與軸旋吊鉤總成（19,20）兩大部分。襯套螺帽（50）與吊鉤軸承室（110，以下簡稱軸承室），是主要接合鋼繩與吊鉤的耦合機構，襯套螺帽與軸承室間有一黑色橡膠碰墊（80），當襯套螺帽之外牙與軸承室之內牙締緊結合後，兩個固定螺絲（40）搭配兩個開口銷（30）是整個吊鉤耦合機構的保險裝置，吊鉤細部組件名稱及件號詳圖 1.6-5。

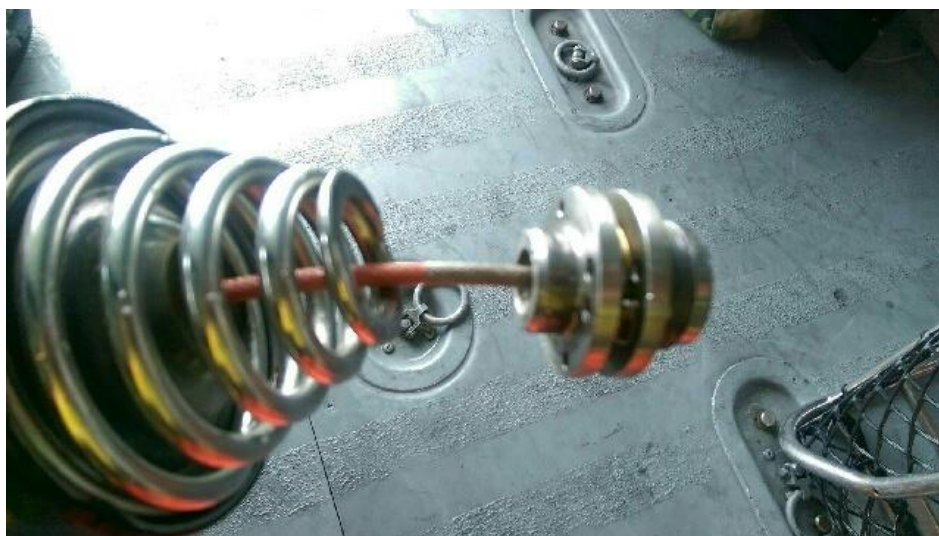
圖 1.12-1 與吊鉤軸承室脫離後之襯套螺帽

該機於民國 106 年 6 月 30 日上午 1105 時執行第 3 次吊掛操作訓練時，締結吊掛襯套螺帽與吊鉤軸承室之螺牙鬆脫，如圖 1.12-1，2 名救援人員與吊鉤一同落海，螺帽與螺牙間之黑色碰墊於落海後遺失。

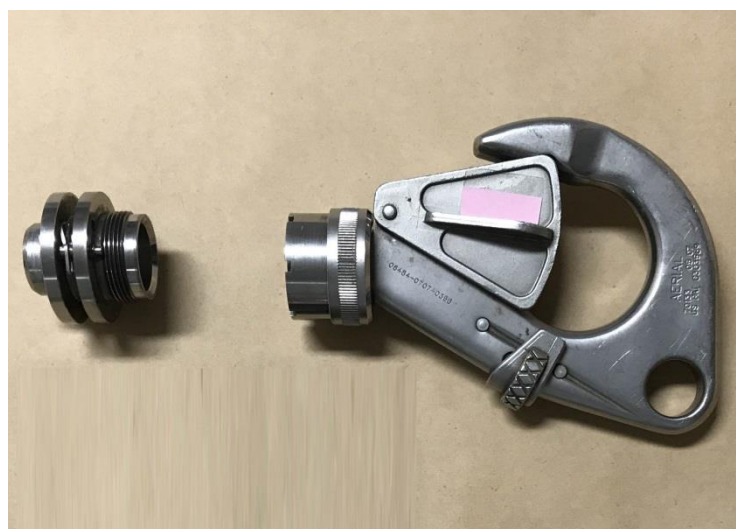
圖 1.16-1 事故襯套螺帽與吊鉤總成

專案調查小組於現場勘驗時，將鋼繩上之襯套螺帽拆除後檢視，襯套螺帽並無損害，螺牙完整，能與吊鉤軸承室正常耦合，位於襯套螺帽之兩個固定固定螺絲及開口銷仍在原來裝置位置，未因撞擊遭破壞或鬆脫。吊鉤總成無撞擊傷痕或變形。事故襯套螺帽與吊鉤總成如圖 1.16-1。

調查小組以一備品與事故襯套帽及吊鉤總成做對照比較，事故吊鉤軸承室無法如備品吊鉤一般得以上下相對大幅移動。備品可上下位移約 3 公釐，事故吊鉤可位移約 1 公釐。

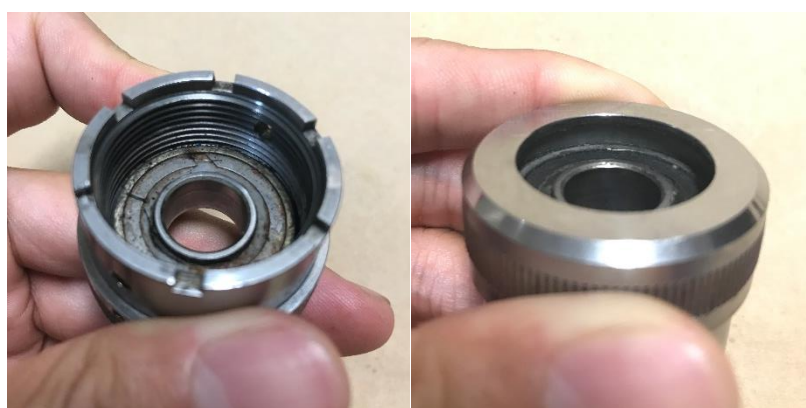
圖 1.16-2 軸承室與軸承

將吊鉤總成細部分解拆除，發現滾珠軸承卡於軸承室內，軸承室底部表面距滾珠軸承下表面約有 3 至 4 公釐之間隙，滾珠軸承中心線歪斜，如圖 1.16-2 左側。除滾珠軸承表面與軸承室內徑少許有輕微褐色鏽斑及污垢，無其他摩擦或撞擊損害，如圖 1.16-2 右側。

民國 106 年 7 月 24 日本會安排與原廠 Breeze-Eastern 視訊會議，原廠於會議後回復本會相關提問，原廠認為軸承卡滯於軸承室之可能原因如下：

1. 以前曾發生不正確之吊鉤總成清潔，導致軸承與軸承室間堆積砂礫、碎屑或外物造成卡滯等情事。
2. 若吊鉤總成曾浸泡於含鹽分的水中且未依手冊要求於浸水後執行清潔，導致軸承與軸承室間堆積砂礫、鹽分或外物造成卡滯。
3. 不正確之安裝，導致後續締緊時有些微角度以至卡滯。

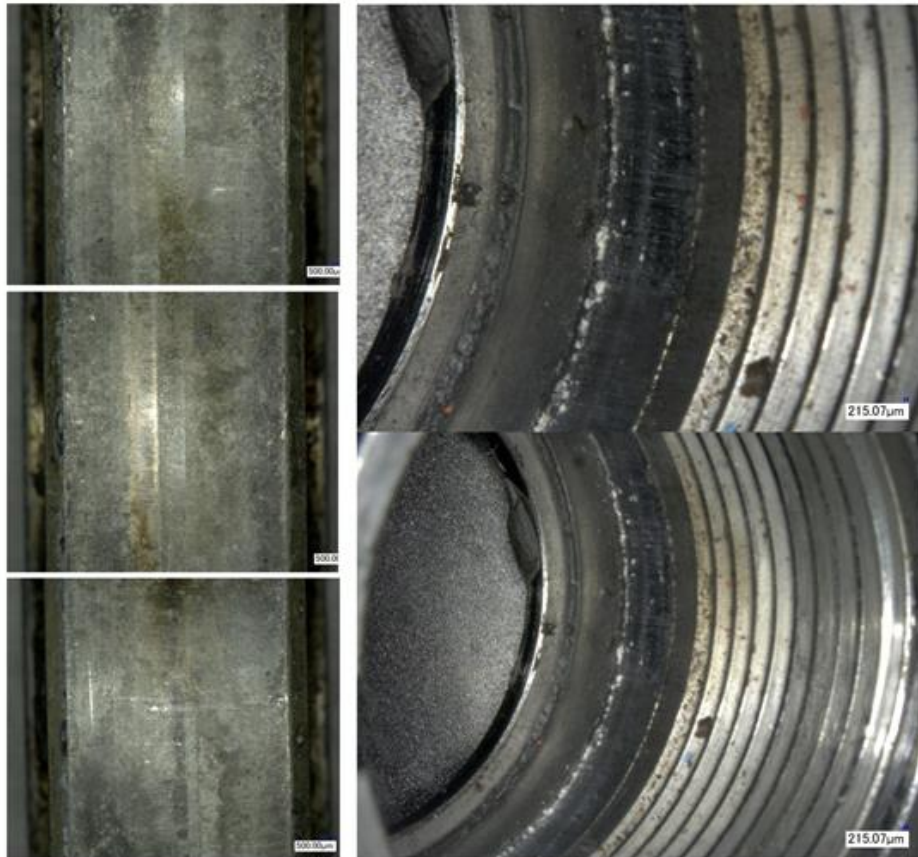
圖 1.16-3 軸承檢視

針對前兩項可能肇因，調查小組將軸承與軸承室分離後（詳如圖 1.16-3），發現：軸承外徑多點量測皆為 1.125 吋；軸承之外徑圓表面有不平均現象；軸承室間上，阻塞點之底端有白色結晶產生；軸承與軸承室接觸之外徑表面有些微表面氧化現象。

原廠另提供軸承室與軸承間允許之間隙約 0.000 至 0.0014 吋（0.036 公釐）。調查小組以精密量測設備測量軸承上緣與軸承室上緣，軸承外徑平面六點量測最大差值約 0.041 公釐，結果如表 1.16-1。
