# 飛航安全調查委員會

## 航空器飛航事故 調查報告

Sikorsky UH-60M 型機

於臺中港執行訓練時人員落海受傷

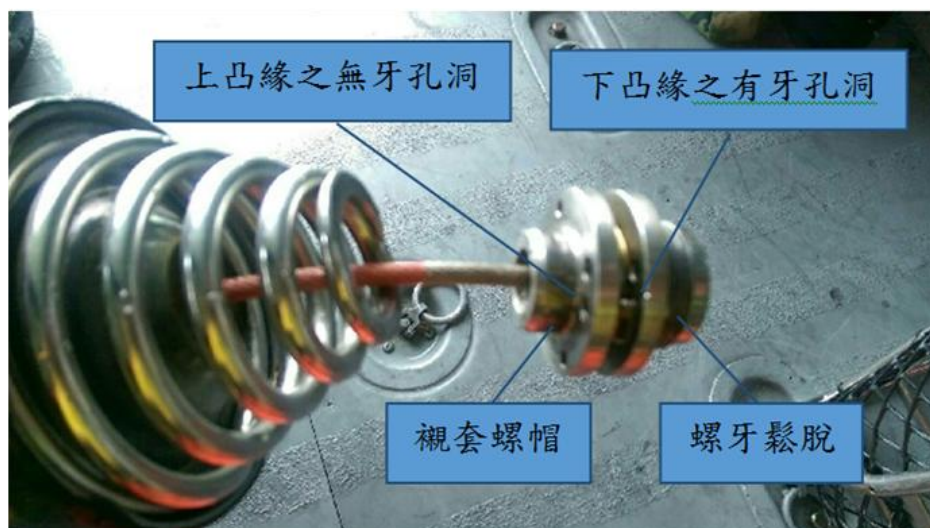
圖 1.12-1 與吊鉤軸承室脫離後之襯套螺帽

該機於民國 106 年 6 月 30 日上午 1105 時執行第 6 次吊掛操作訓練時，締結吊掛襯套螺帽與吊鉤軸承室之螺牙鬆脫，如圖 1.12-1，2 名救援人員與吊鉤一同落海，螺帽與螺牙間之黑色橡膠碰墊於落海後遺失。

調查小組於事故現場檢視及訪談確認，事故機於當日執行吊掛操作訓練時，因締結吊掛襯套螺帽與吊鉤軸承室之螺牙鬆脫造成 2 名救援人員與吊鉤一同落海，螺帽與螺牙間之黑色橡膠碰墊於落海後遺失。依據第 1.16.1 節資料，專案調查小組於現場將鋼繩上之襯套螺帽拆下檢視，襯套螺帽及開口銷外觀無不正常變形或受外力損傷跡象，襯套螺帽並無損害，螺牙完整，襯套螺帽能與軸承室正常耦合，位於襯套螺帽上之兩個固定螺絲凸出襯套螺帽下緣（詳圖 1.16-1），締結吊掛襯套螺帽與吊鉤軸承室之螺牙鬆脫（詳圖 1.12-1）。

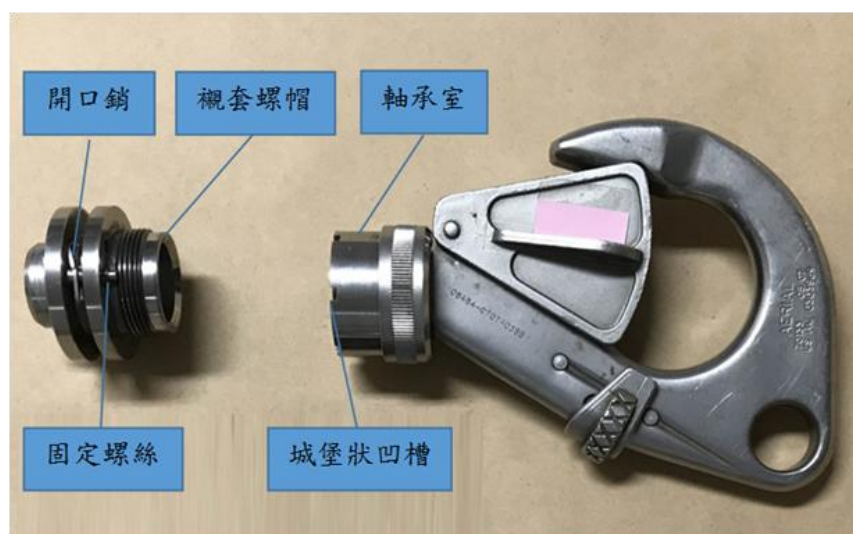
圖 1.16-1 事故襯套螺帽與吊鉤總成

專案調查小組於現場檢視時，將鋼繩上之襯套螺帽拆除後檢視，襯套螺帽並無損害，螺牙完整，能與吊鉤軸承室正常耦合，位於襯套螺帽之兩個固定螺絲及開口銷仍在原來裝置位置，未因撞擊遭破壞或鬆脫。吊鉤總成無撞擊傷痕或變形。事故襯套螺帽與吊鉤總成如圖 1.16-1。

調查小組以一備品與事故襯套帽及吊鉤總成做對照比較，事故吊鉤於軸承室內無法如備品吊鉤一般得以上下相對大幅移動。備品可上下位移約 3 公釐，事故吊鉤可位移約 1 公釐。

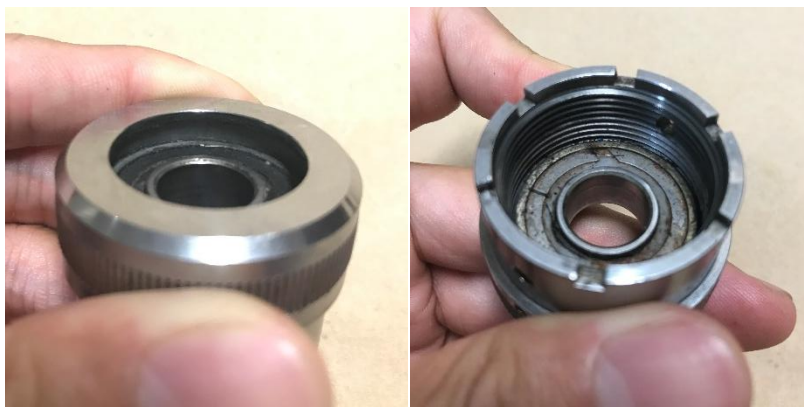
圖 1.16-2 軸承室底部與軸承室內部

將吊鉤總成細部分解拆除，發現滾珠軸承卡於軸承室內，軸承室底部表面距滾珠軸承下表面約有 3 至 4 公釐之間隙，滾珠軸承中心線歪斜，如圖 1.16-2 左側。除滾珠軸承表面與軸承室內徑少許有輕微褐色鏽斑及污垢，無其他摩擦或撞擊損害，如圖 1.16-2 右側。

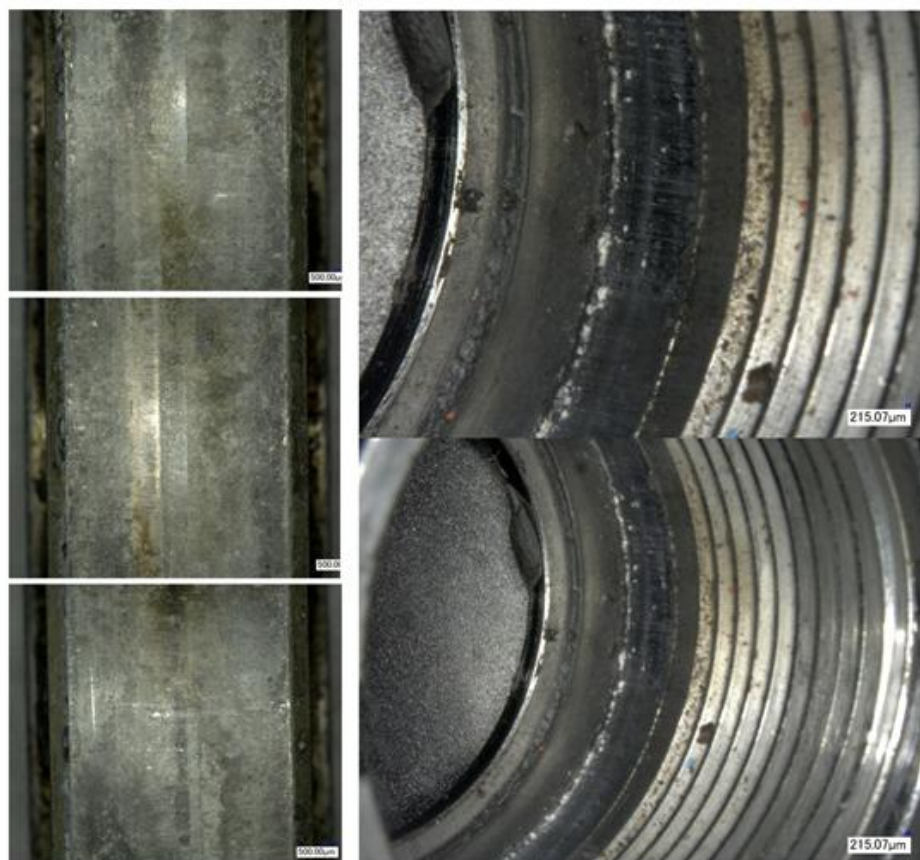
圖 1.16-3 軸承檢視

針對前兩項可能肇因，調查小組將軸承與軸承室分離後（詳如圖 1.16-3），發現：軸承外徑多點量測皆為 1.125 吋（28.575 公釐）；軸承之外徑圓表面有不規則光亮壓痕現象；軸承室阻塞點之底端有白色結晶產生；軸承與軸承室接觸之外徑表面有些微表面氧化現象。

原廠另提供軸承室與軸承間允許之間隙約 0.000 至 0.0014 吋（0.036 公釐）。調查小組以精密量測設備測量軸承室上緣（位置 A）至軸承外徑上緣（位置 B）距離，共計 6 個位置，該距離最大差值約為 0.044 公釐（0.0017 吋），結果如表 1.16-1。

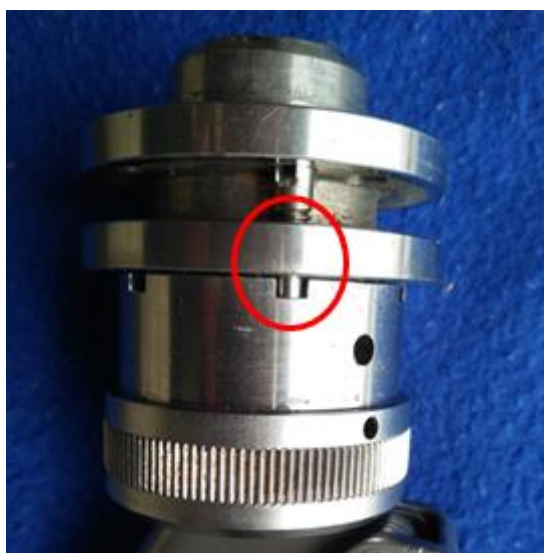
圖 2.2-1 固定螺絲進入軸承室之城堡狀凹槽情形

如固定螺絲經正確安裝，固定螺絲確實進入軸承室之城堡狀凹槽並與底部接觸（詳圖 2.2-1），軸承室與襯套螺帽間無位移滑牙可能，則軸承室與襯套螺帽締結之螺牙不致鬆脫，由上述資料顯示，事故時固定螺絲未進入軸承室城堡狀凹槽內。

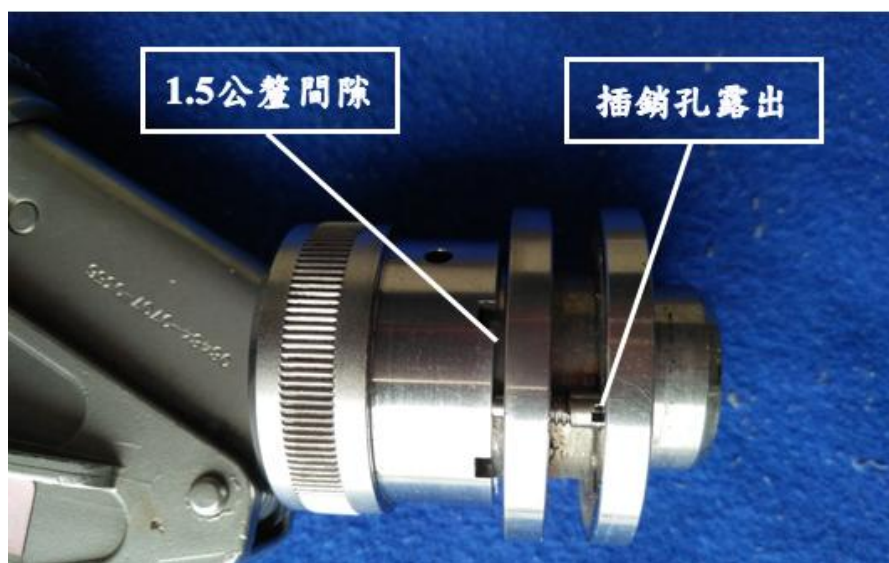
圖 2.2-2 軸承室與襯套螺帽存在間隙及插銷孔露出情形

事故後調查小組為檢視位於襯套螺帽上之各兩個固定螺絲未進入軸承室之城堡狀凹槽內原因，先將襯套螺帽之各兩個開口銷及固定螺絲拆除後，再將軸承室與襯套螺帽以手締緊，發現軸承室與襯套螺帽雖經手緊締結後，兩者接觸面接近至原開口銷及固定螺絲拆除前之距離即遭遇阻力，螺牙無法旋動，襯套螺帽螺牙未能完全旋入軸承室，

兩者接觸面未能接觸 (bottomed)，存在 1.5 公釐間隙之現象 (詳圖 2.2-2)。
