飛航安全調查委員會

事實資料報告

德安航空股份有限公司 DA 7012 班機

落地階段於高雄國際機場偏出跑道

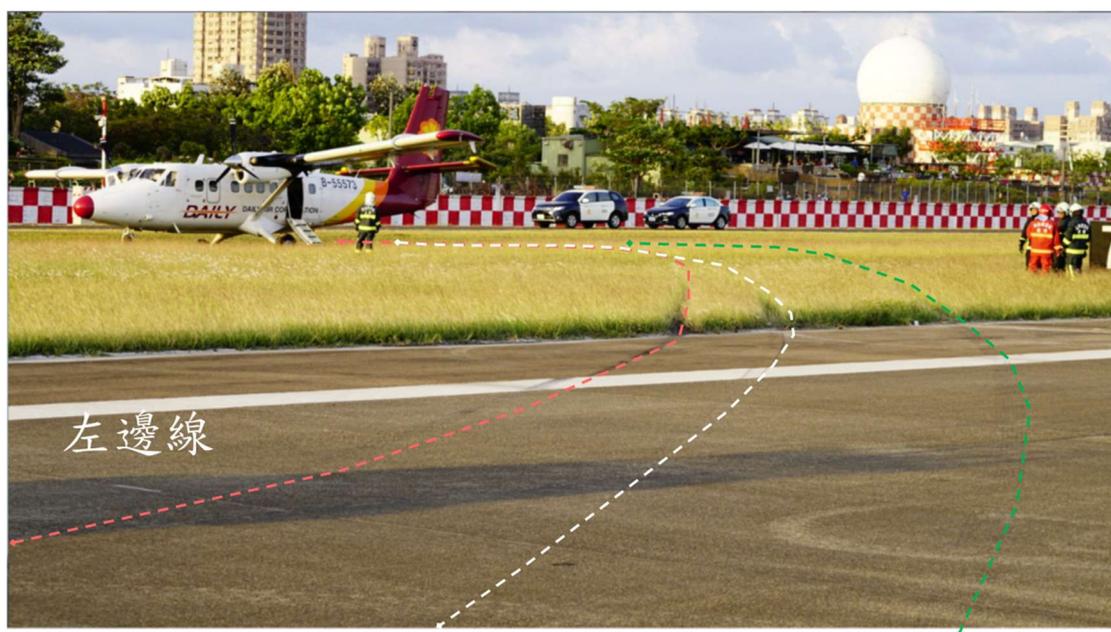
圖 1.1-1 事故機落地滾行軌跡

1722:10 時，該機於高雄機場 09 跑道落地，著陸點位於著陸點標線 (aiming point marking) 前，由右主輪先行著陸。現場量測結果顯示，該機於跑道上遺留之胎痕起始於距離 09 跑道頭 1,675 呎處，位於跑道中心線右側 5 呎。減速滾行過程通過 B 滑行道時，胎痕開始與跑道中心線呈 5 度夾角偏向跑道右側，隨後於距離 09 跑道頭約 2,100 呎處轉為左偏，跨越中心

線後於距離 09 跑道頭約 2,500 呎處以約 35 度夾角向左偏出跑道邊線，最終停止於距離 09 跑道頭約 2,630 呎，距離跑道邊線約 180 呎之草地上，機頭朝向 276 度方位，與進場落地方向相反。人員無受傷，航機右主輪癟氣。

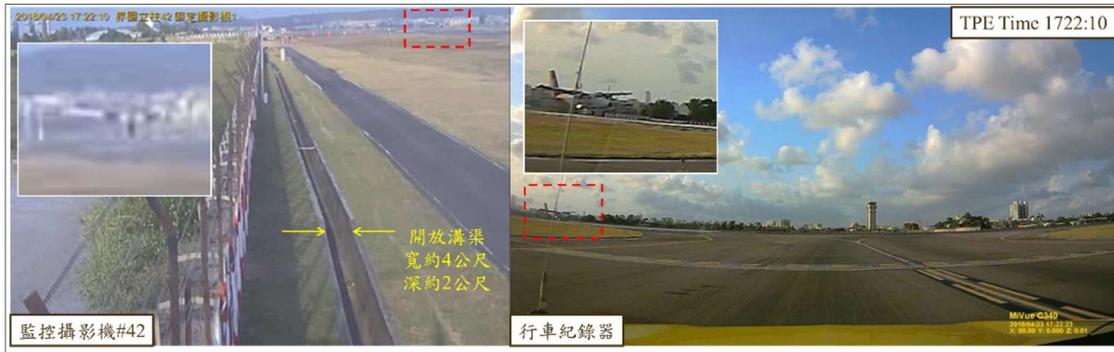
圖 1.11-6 事故機右輪觸地影像

1. 1722:10 時，事故機以右坡度姿態右主輪觸地（圖 1.11-6）。
2. 1722:12.5 時，事故機通過 B 滑行道待命之航務巡查車，方向舵向左¹²（圖 1.11-7）。
3. 1722:15.5 時，事故機脫離航務巡查車行車紀錄器視野，方向舵向左（圖 1.11-8）。
4. 1722:16.6 時，事故機位於 09 跑道中心線右側，方向舵向左、升降舵向下並有微幅左坡度（圖 1.11-9）。
5. 1722:18.7 時，事故機位於 09 跑道中心線上並明顯左偏，鼻輪向左、方向舵向右、升降舵向下並有右坡度（圖 1.11-10）。
6. 1722:20.4 時，事故機位於 09 跑道中心線左側並持續左偏，鼻輪向左、方向舵向右、升降舵向下並有右坡度（圖 1.11-11）。
7. 1722:22.1 時，事故機鼻輪偏出道面進入草地，方向舵向右、升降舵向下並有右坡度（圖 1.11-12）。
8. 1722:26.0 時，事故機航向與跑道方向垂直，鼻輪向左並有右坡度（圖 1.11-13）。
9. 1722:30.0 時，事故機航向與跑道方向相反，姿態回復水平並停止移動（圖 1.11-14）。

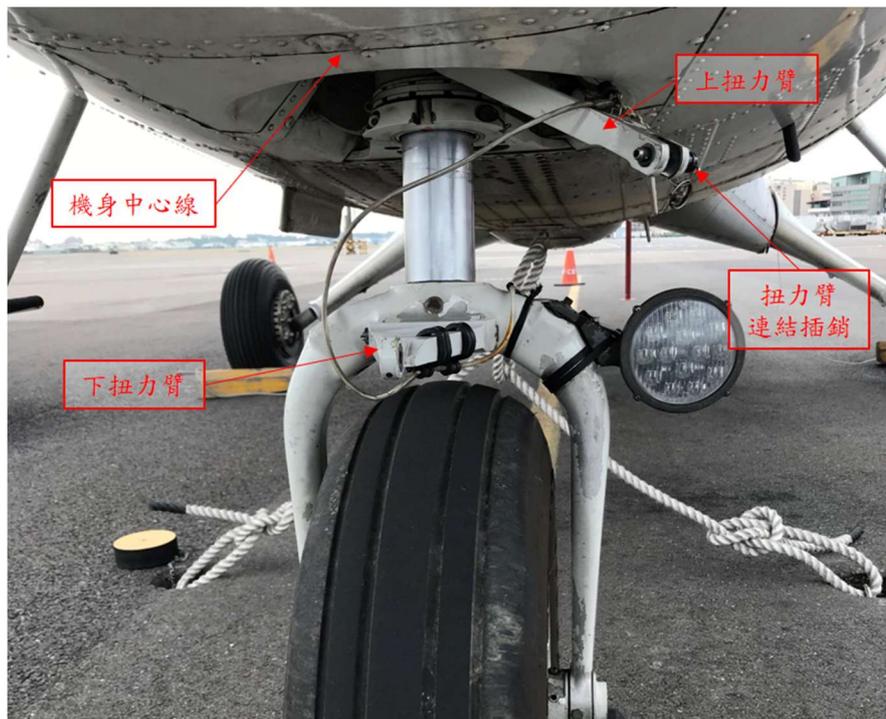
圖 1.12-1 事故後上下扭力臂插銷拆除圖示

修員所提供之照片所推估，鼻輪方向朝向機首左側估計超過 45 度（詳圖 1.12-1），鼻輪轉向手柄約位於左轉向下到底位置（詳圖 1.12-2）。德安航空機務維修人員於移動事故機前，已先行將作動鼻輪轉向之上下扭力臂連結插銷移除，使不致改變該機最後鼻輪轉向上扭力臂操縱位置；維修人員同時於駕駛艙內駕駛操縱桿上安裝操縱桿固定器，因而事故後調查小組檢視操縱桿位置，即為事故發生後操縱桿之最後操作狀態。

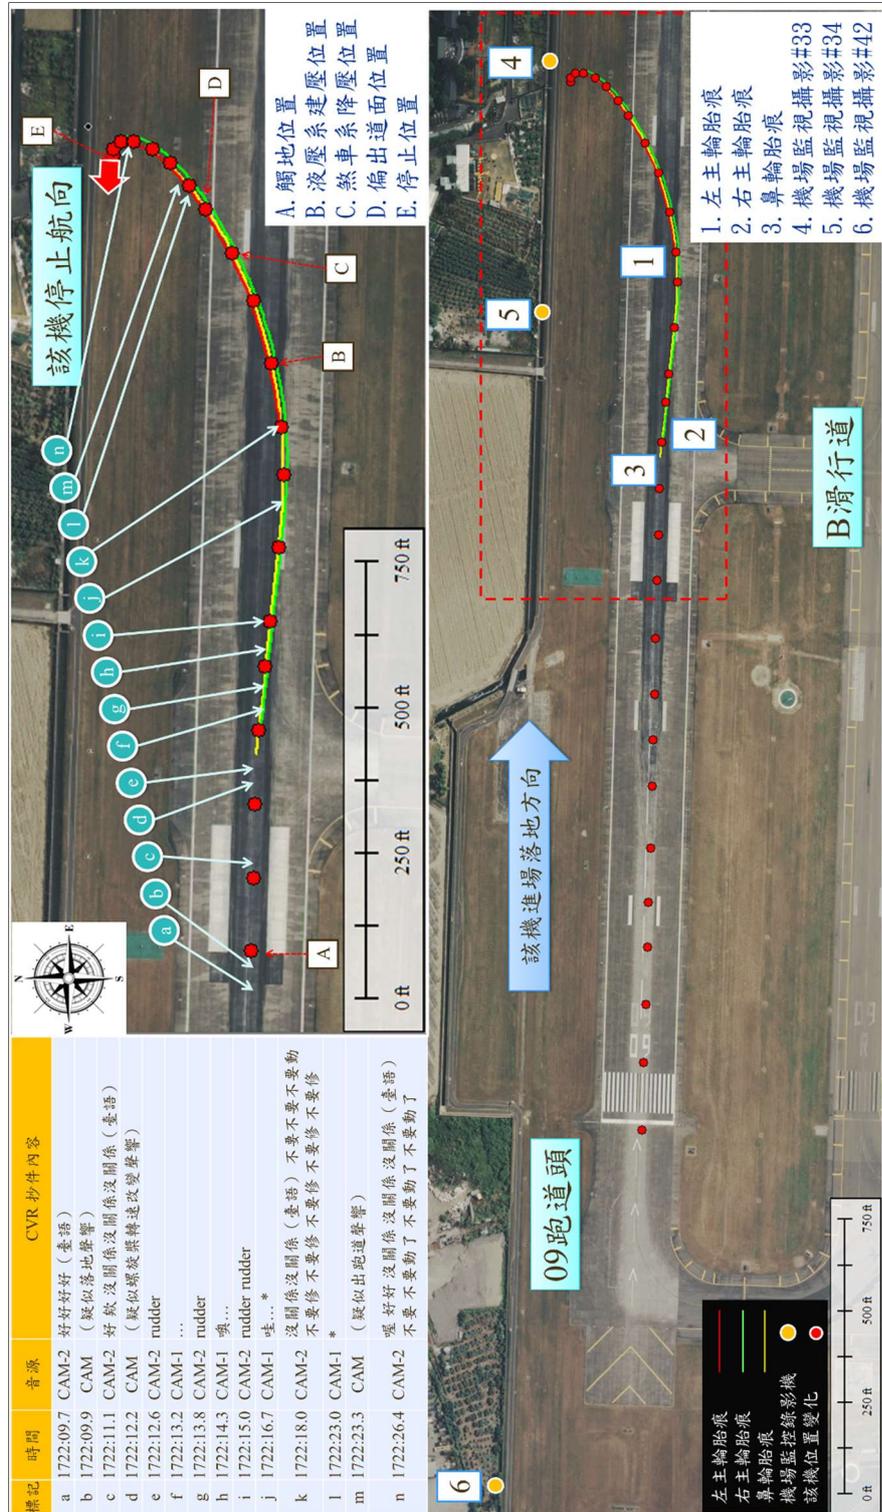
圖 1.12-3 量測成果、事故機位置與 CVR 抄件套疊圖

量測資料包括：該機遺留在跑道之胎痕、事故後停止位置及機場監控錄影機架設點，量測成果與該機位置變化及 CVR 抄件套疊如圖 1.12-3 所示。於過 09 跑道頭約 1,675 呎處開始發現該機胎痕，軌跡起始行進方向右偏，與跑道方向夾角約 5 度，約 2,500 呎處向左偏出 09 跑道邊線，與跑道方向夾角約 35 度；該機停止位置距 09 跑道頭約 2,630 呎，右主輪停止位

置離跑道北側排水溝約 13 公尺（約 43 呎）。該機停止座標東經 120 度 20 分 39.14 秒、北緯 22 度 34 分 40.74 秒，磁航向 276 度。

根據量測結果，該機遺留在跑道之胎痕起始點距09跑道頭約1,675呎，位於跑道中心線右側約5呎，行進方向為真方位96.5度，並持續向左偏出跑道後繼續左轉至約270度，詳表1.12-1。

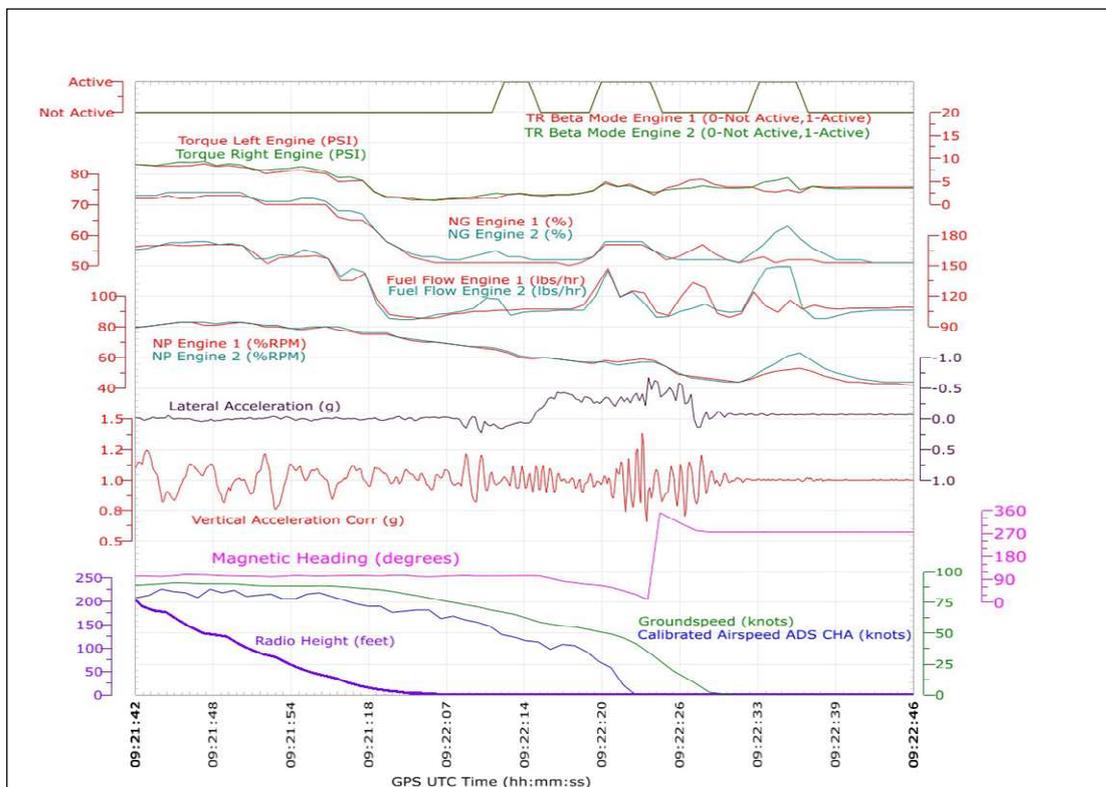
圖 1.16-1 事故發生期間滑行時動力與油耗關係圖

依據 FDR 所記錄之燃油流量與輸出扭力等參數，事故機降落觸地後，機首方向開始產生幅度較大變化前約 5 秒期間，約有 2 秒時間其右側發動機燃油流量及扭力輸出高於左側發動機。FDR 資料顯示右側油門在進入 beta 前，右側正推力 (2.5 psi) 大於左側正推力 (1.4 psi)，因而該機在滾行期間存在推力不對稱狀況，詳圖 1.16-1 動力與油耗關係。

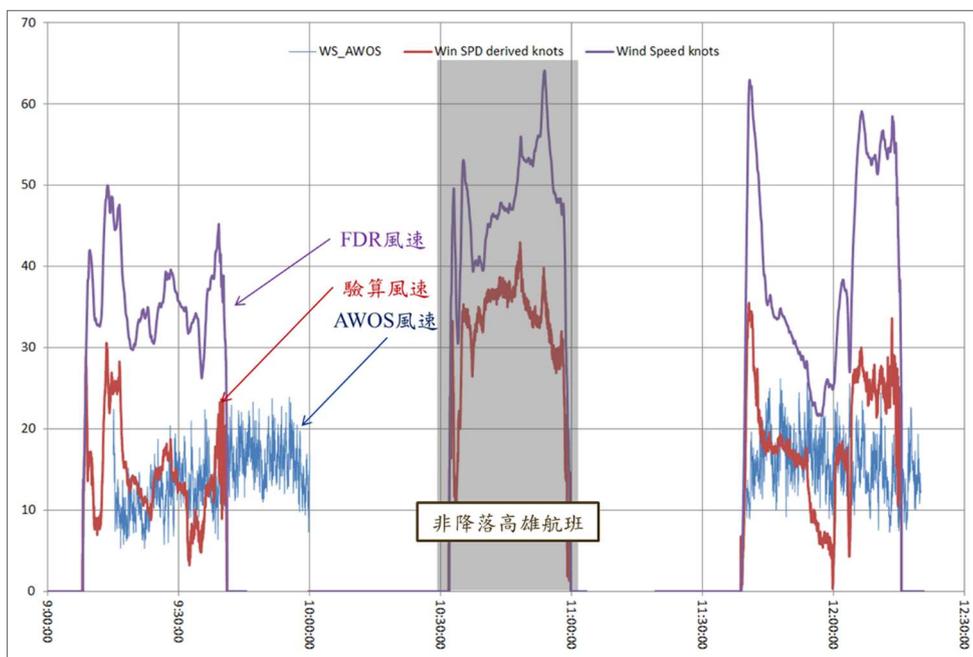
圖 1.16-2 事故當日前兩班於高雄落地之風速比較

調查小組比對事故機 CVR 抄件、FDR 及 AWOS 資料後，發現 FDR 風速紀錄存在較大之誤差如表 1.16-1 所示。以該機事故當日前兩班於高雄落地之 FDR 風速紀錄，比對該日高雄機場 09 跑道 AWOS 紀錄結果如圖 1.16-2 所示，亦存在 FDR 風速紀錄誤差較大之現象。

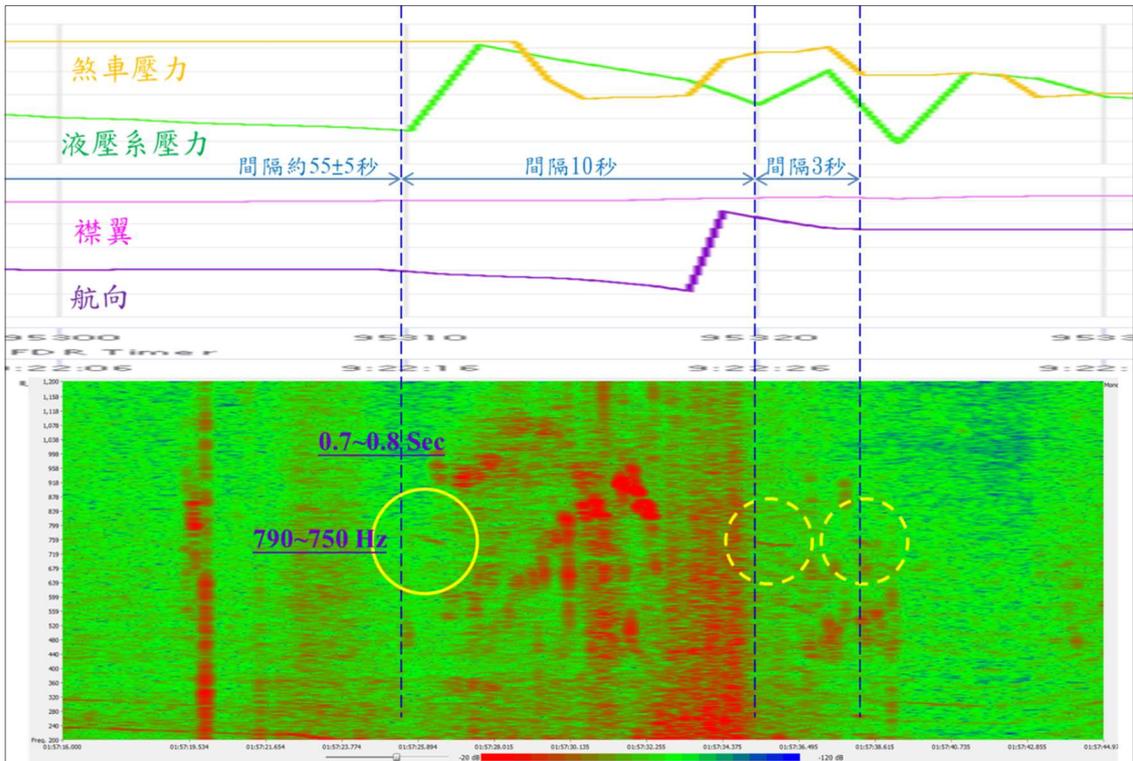
圖 1.16-7 事故機事故期間 CVR 音頻分析結果

圖 1.16-7 所示，可確認到約 750 至 790 Hz 左右之液壓泵作動聲並與 FDR 參數特徵吻合；但鼻輪轉向致動器作動聲所在之 180 至 280 Hz 區域被背景雜音覆蓋，無法特定出可供辨識之特徵。

1. 地面測試側錄聲音之液壓泵特徵頻率約 700 至 750 Hz、持續時間約 0.7 至 0.8 秒，且鼻輪轉向致動器特徵頻率約 180 至 280 Hz，持續時間（鼻輪轉向器由中立至左/右打滿）約 4 至 5 秒。
2. 事故機 CVR 聲音之液壓泵特徵頻率約 750 至 790 Hz，持續時間約 0.7 至 0.8 秒；
3. 事故機 CVR 聲音之鼻輪轉向致動器特徵頻率則因該頻率區間背景雜音無法辨識。
