飛航安全調查委員會

調查報告

德安航空股份有限公司 DA 7012 班機

高雄機場 09 跑道落地時偏出跑道

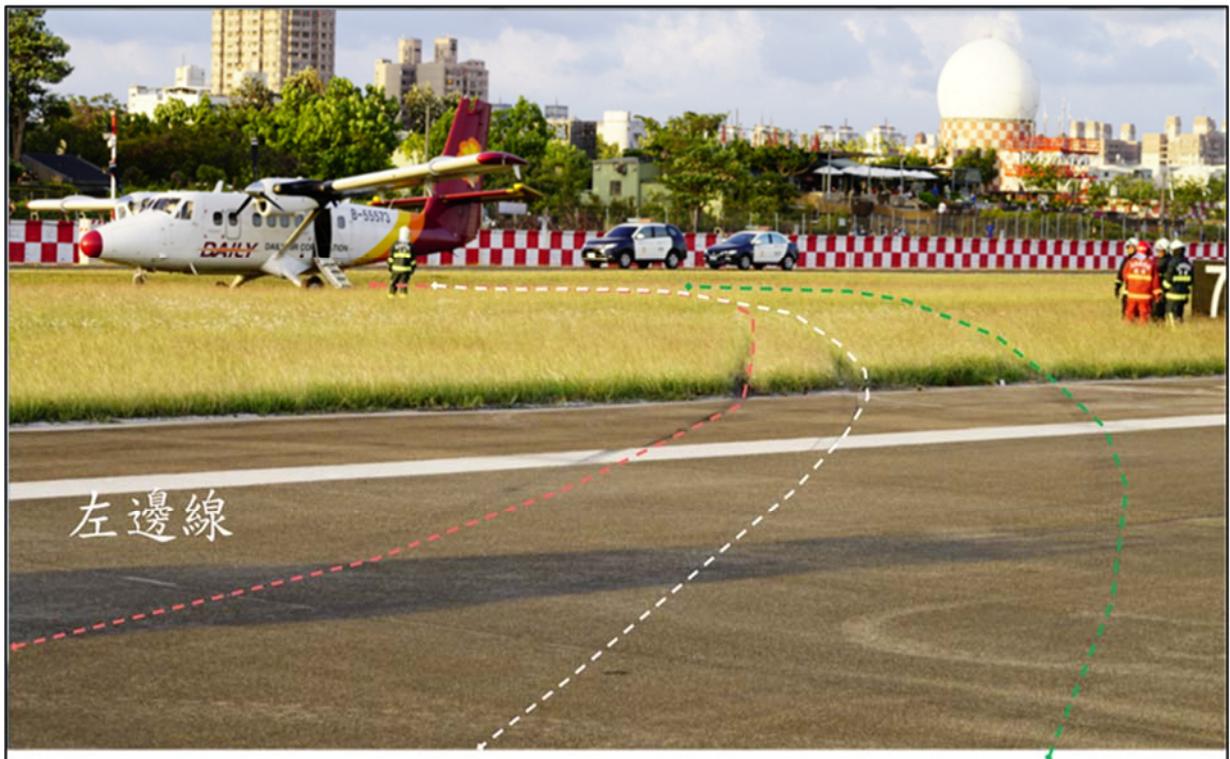
圖 1.1-1 事故機落地滾行軌跡

根據飛航資料及現場量測結果，1722:10 時，該機於高雄機場 09 跑道落地，著陸點距 09 跑道頭約 1,360 呎。該著陸點位於著陸點標線 (aiming point marking) 前，由右主輪先行著陸，隨即右機翼揚起。該機於跑道上遺留之胎痕起始於距離 09 跑道頭 1,675 呎處，位於跑道中心線右側 5 呎。減

速滾行過程通過 B 滑行道時，胎痕開始與跑道中心線呈約 5 度夾角偏向跑道右側，隨後於距離 09 跑道頭約 2,100 呎處轉為左偏，跨越中心線後於距離 09 跑道頭約 2,500 呎處以約 35 度夾角向左偏出跑道邊線，最終停止於距離 09 跑道頭約 2,630 呎，距離跑道邊線約 180 呎之草地上，機頭朝向 276 度方位，與進場落地方向相反。人員未受傷，航機右主輪輪胎與輪轂脫離，事故機落地滾行軌跡如圖 1.1-1 所示。

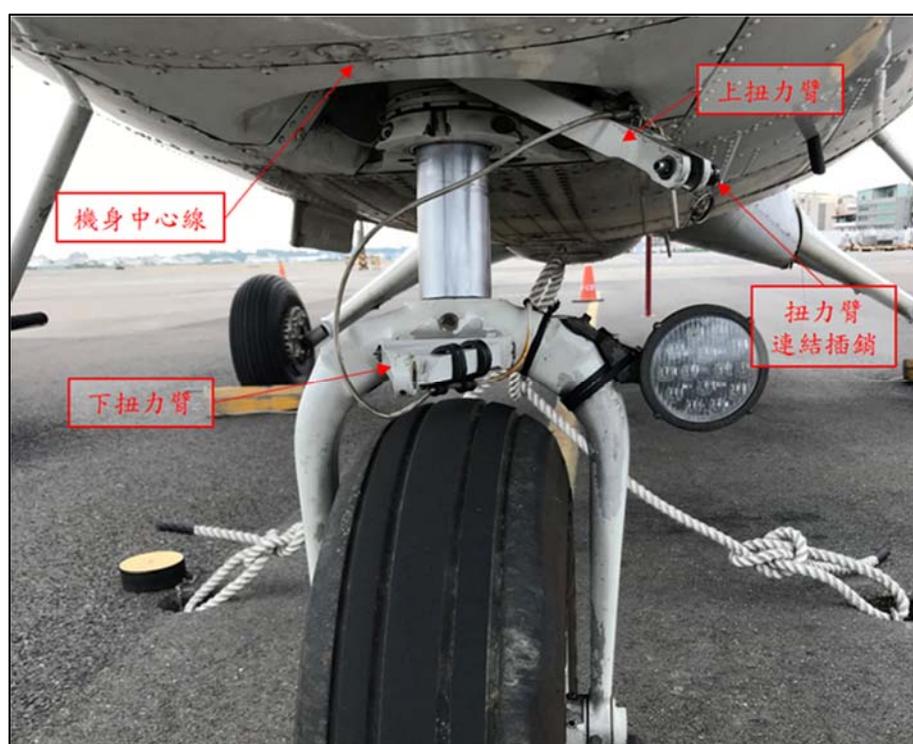
圖 1.12-1 事故後上、下扭力臂插銷拆除圖示

根據監控影像與德安航空第一時間現場機務維修員所提供之照片推估，鼻輪方向朝向機首左側估計超過 45 度（詳圖 1.12-1），鼻輪轉向手柄約位於左轉到底位置（詳圖 1.12-2）。德安航空機務維修人員於移動事故機前，將作動鼻輪轉向之上、下扭力臂連結插銷移除，使不致改變該機最後鼻輪轉向上扭力臂操縱位置；維修人員同時於駕駛艙內駕駛操縱桿上安裝操縱桿固定器，因此事故後調查小組檢視操縱桿位置，即為事故發生當時操縱桿之最後操作狀態。

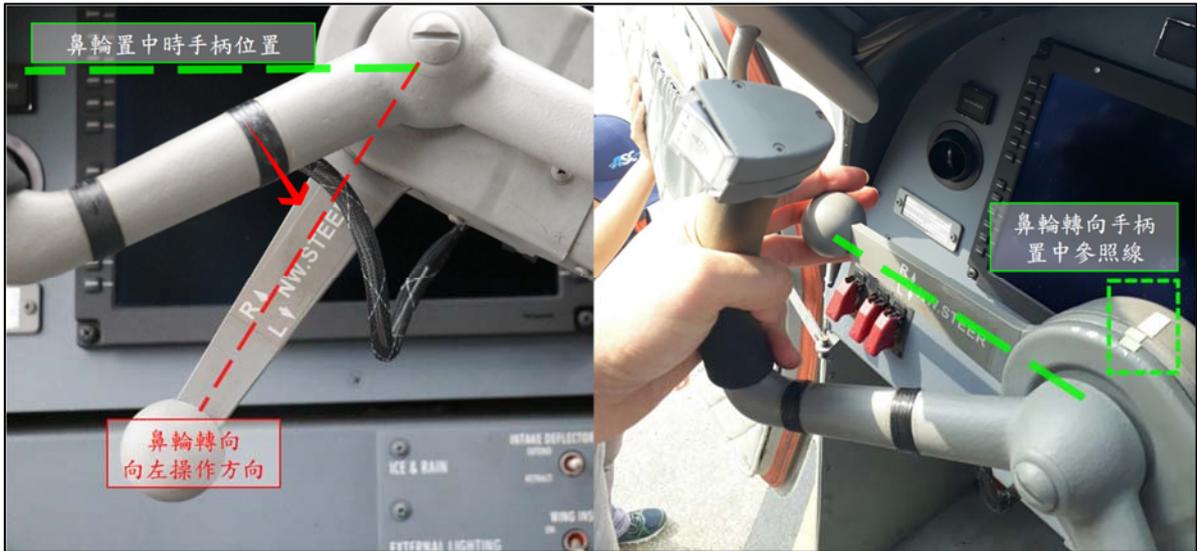
圖 1.12-2 事故後鼻輪轉向手柄位置

機動力手柄均於地面慢車位置；螺旋槳手柄均於地面慢車位置；鼻輪轉向手柄位於左轉位置。

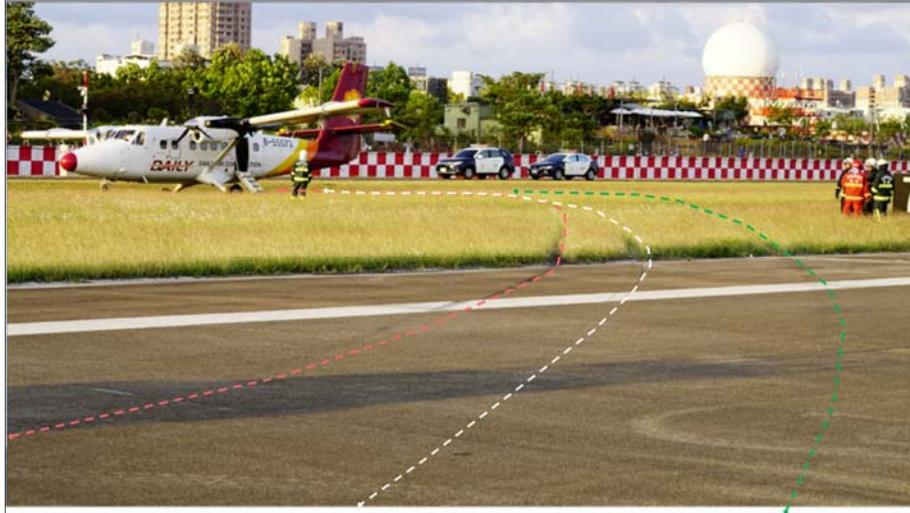
圖 1.12-3 事故機偏出跑道後現場及胎痕分布圖

事故發生後，高雄機場航務組按「飛航安全調查委員會洽請有關單位協助場站內飛航事故蒐證事項檢查表」，提供本會事故現場照片如圖 1.12-3，後由德安航空機務人員將事故機拖離現場。當日約 2230 時本會調查人員抵達該機場，分別於 2330 時與次日 1300 時進行現場量測。

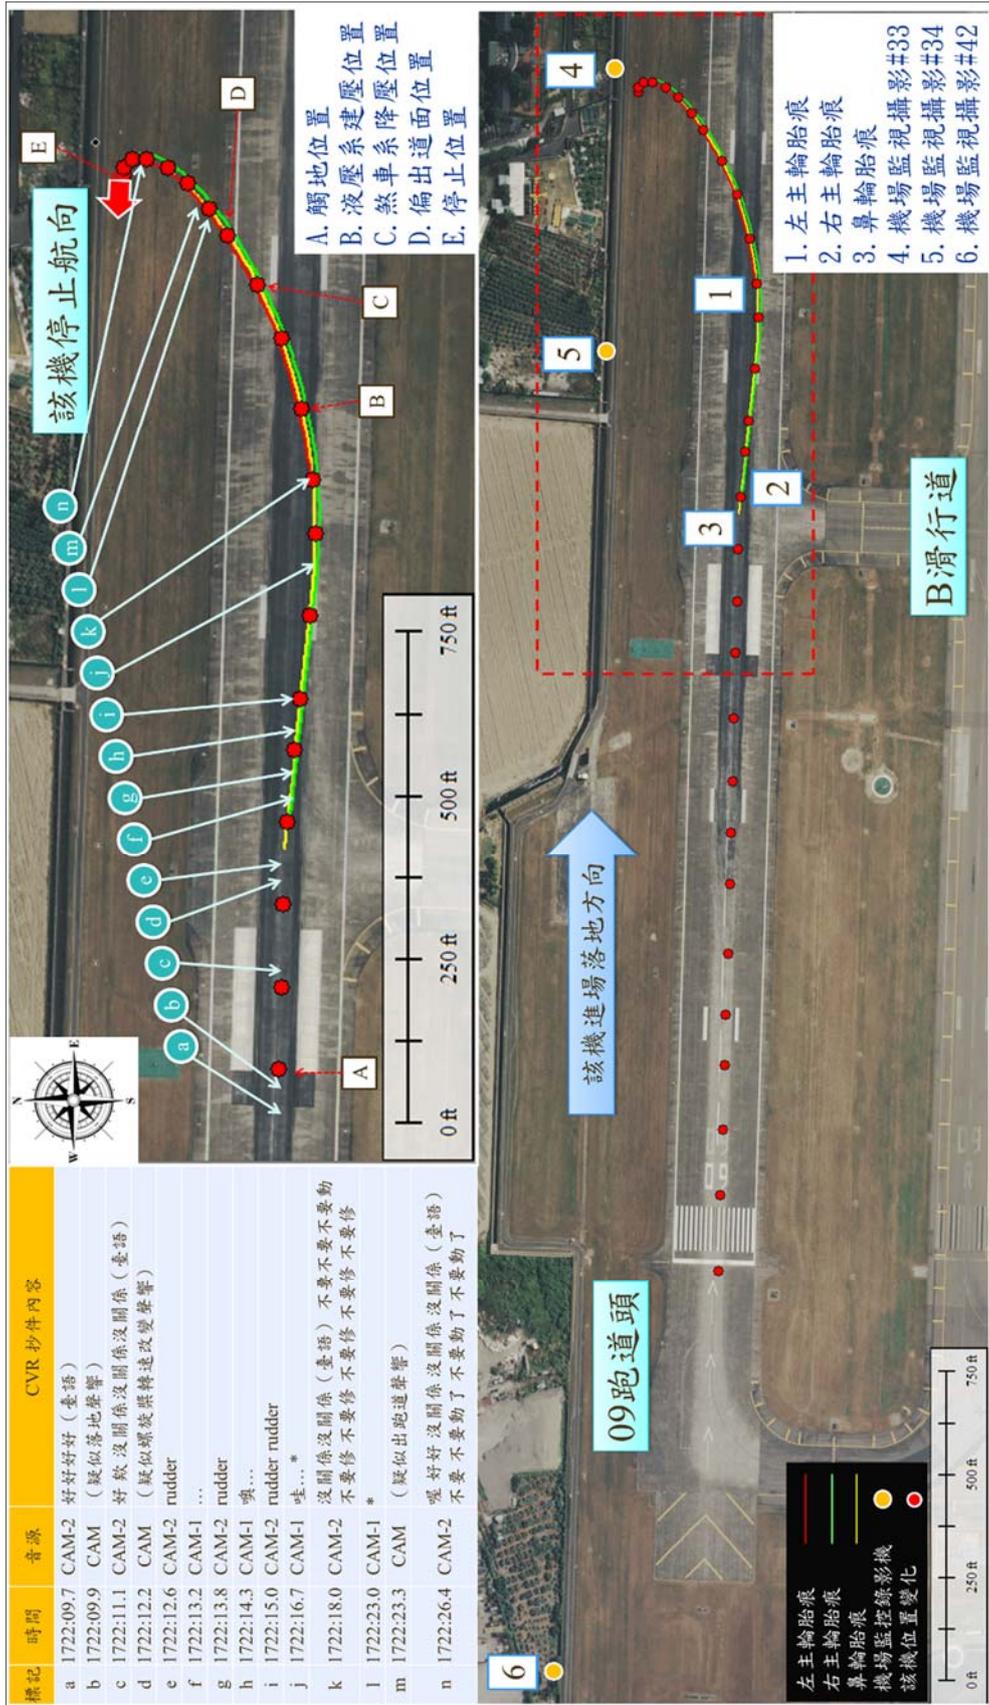
圖 1.12-4 量測成果、事故機位置與 CVR 抄件套疊圖

量測資料包括：該機遺留在跑道之胎痕、事故後停止位置及機場監控錄影機架設點，量測成果與該機位置變化及 CVR 抄件套疊如圖 1.12-4 所示。於過 09 跑道頭約 1,675 呎處開始發現該機胎痕，軌跡起始行進方向右偏，與跑道方向夾角約 5 度，約 2,500 呎處向左偏出 09 跑道邊線，與跑道方向夾角約 35 度；該機停止位置距 09 跑道頭約 2,630 呎，右主輪停止位置離跑道北側排水溝約 13 公尺（約 43 呎）。該機停止座標東經 120 度 20 分 39.14 秒、北緯 22 度 34 分 40.74 秒，磁航向 276 度。

根據量測結果，該機遺留在跑道之胎痕起始點距 09 跑道頭約 1,675 呎，位於跑道中心線右側約 5 呎，行進方向為真方位 96.5 度，並持續向左偏出跑道後繼續左轉至 276 度，詳表 1.12-1。

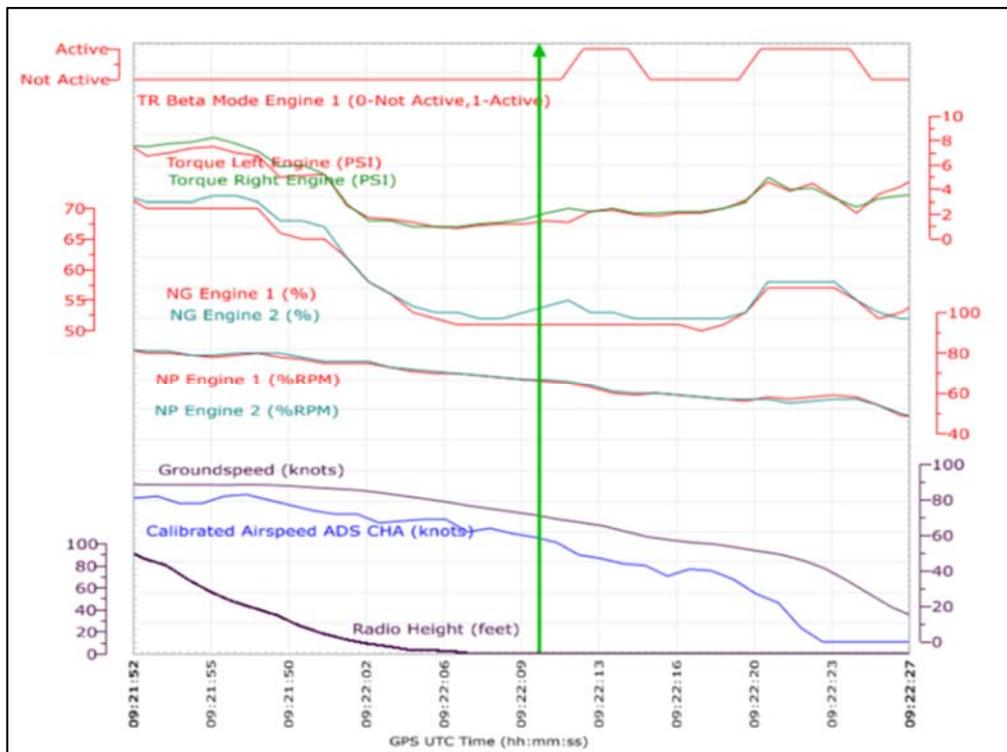
圖 1.16-1 事故發生期間發動機扭力及發動機氣體產生器轉速變化

本事故發生後，調查小組執行發動機動力測試¹³，結果顯示：1. 兩具發動機相關檢測參數正常，無推力異常狀況。2. 於慢車情況下，左發動機氣體產生器轉速低於標準規範 1%。

事故後調查小組執行發動機動力測試結果顯示，除左發動機氣體產生器慢車轉速為 51%，略低於標準 52%規範 1%外，2 具發動機之最高啟動渦輪溫度、初始槳葉攻角 NP 77%扭力輸出、Beta 燈號、槳葉重置等發動機動力輸出測試參數均正常，無推力異常狀況。

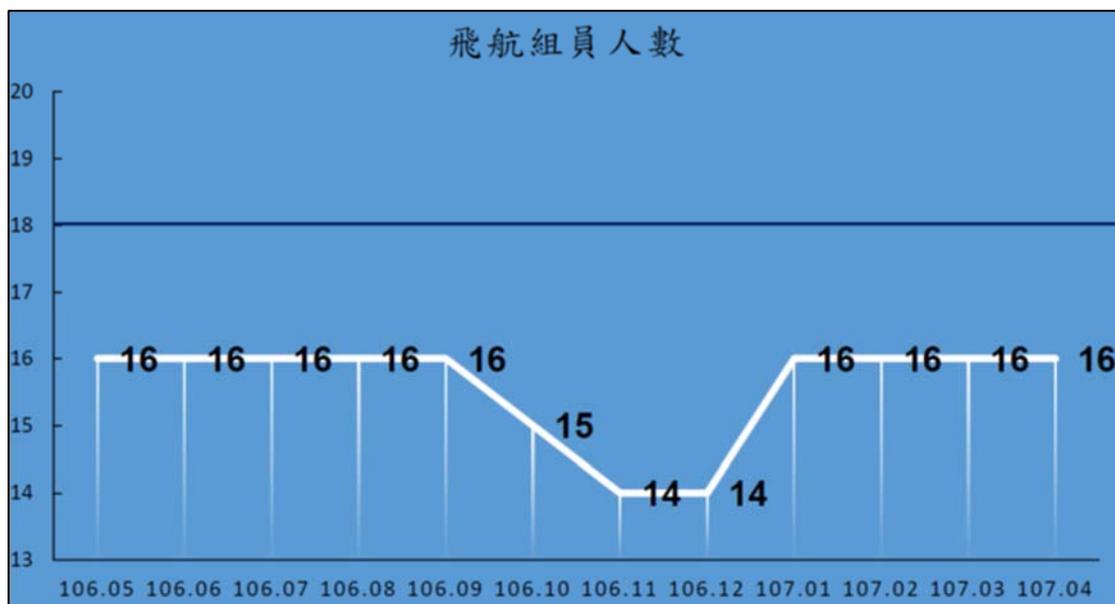
圖 2.5-1 事故近 1 年 DHC-6-400 機隊飛航駕駛員人數變化圖

400 機隊事故近 1 年之飛航駕駛員人數乃介於 14 至 16 人間，皆低於最低需求 18 人，詳如圖 2.5-1；正/副駕駛員人數比值則由 1.29 降至 0.78，且皆低於理想的比值 2，詳如圖 2.5-2。顯示 DHC-6-400 機隊成立以來，存在飛航組員不足之情形。
