飛航安全調查委員會

0708 雲雀 Skylark IIS 超輕型載具飛航事故調查報告

調查報告編號：ASC-AOR-19-03-002

發布日期：中華民國 108 年 3 月 22 日

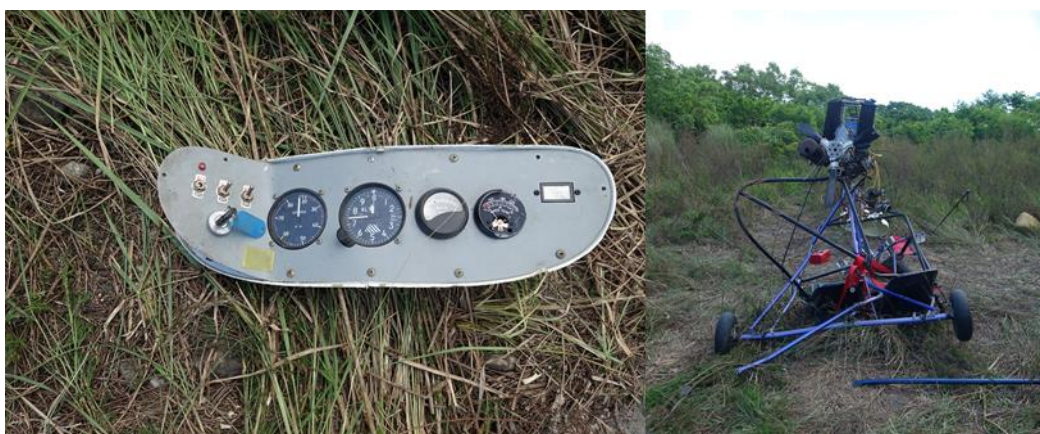
圖 3-1 事故現場殘骸圖

本會使用高精度衛星接收儀量測載具於事故現場地面上之撞擊痕跡，依據量測結果，撞擊點位置為東經 $121^{\circ}32'39.45''$ ，北緯 $23^{\circ}52'35.35''$ 。載具主殘骸位於撞擊點西南方約 5 公尺。

經檢視殘骸，發現多處結構管變形及斷裂，主翼前緣彎曲變形，主翼斜支撐管變形，主翼、水平尾翼、垂直尾翼與載具分離，螺旋槳葉皆斷裂，儀表板及油箱脫離，載具全毀。如圖 3-1。

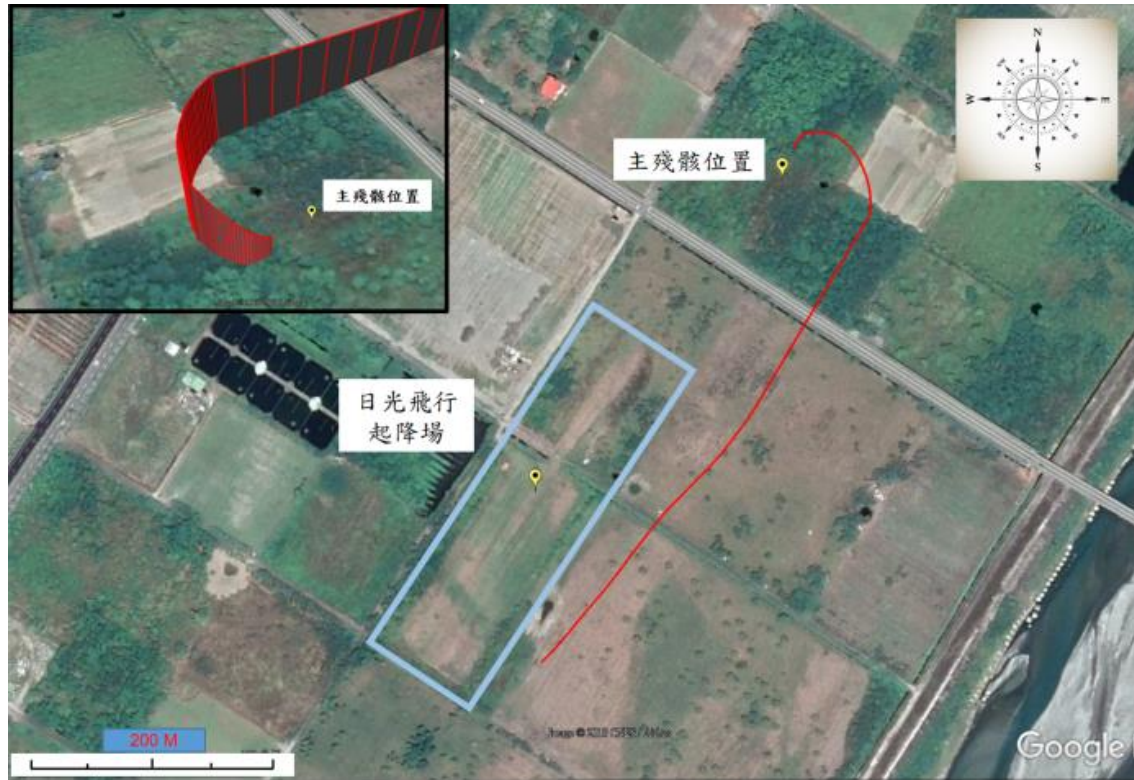
圖 3-2 事故現場及最後飛航階段軌跡示意圖

本會使用影像分析軟體，分析事故載具乘客手機影像資料，分析事故載具最後階段的飛航軌跡，如圖 3-2。

依據上述軌跡及操作人訪談資料，研判本次超輕型載具事故可能肇因為事故載具未具備檢驗合格證，無飛航手冊說明各項操作程序及性能限制。操作人在低高度及不了解載具性能之狀況下操作載具以大坡度轉彎，致失控墜毀。

宣導並要求所屬會員操作具備民航局核發有效檢驗合格證之載具，確實依照載具之操作程序及性能限制執行操控，以確保飛航安全。(ASC-ASR-19-03-005)
