# 飛航安全調查委員會

## 航空器飛航事故 事實資料報告

安捷飛航訓練中心AFA 72 航班

於巡航階段發動機失效迫降小港機場

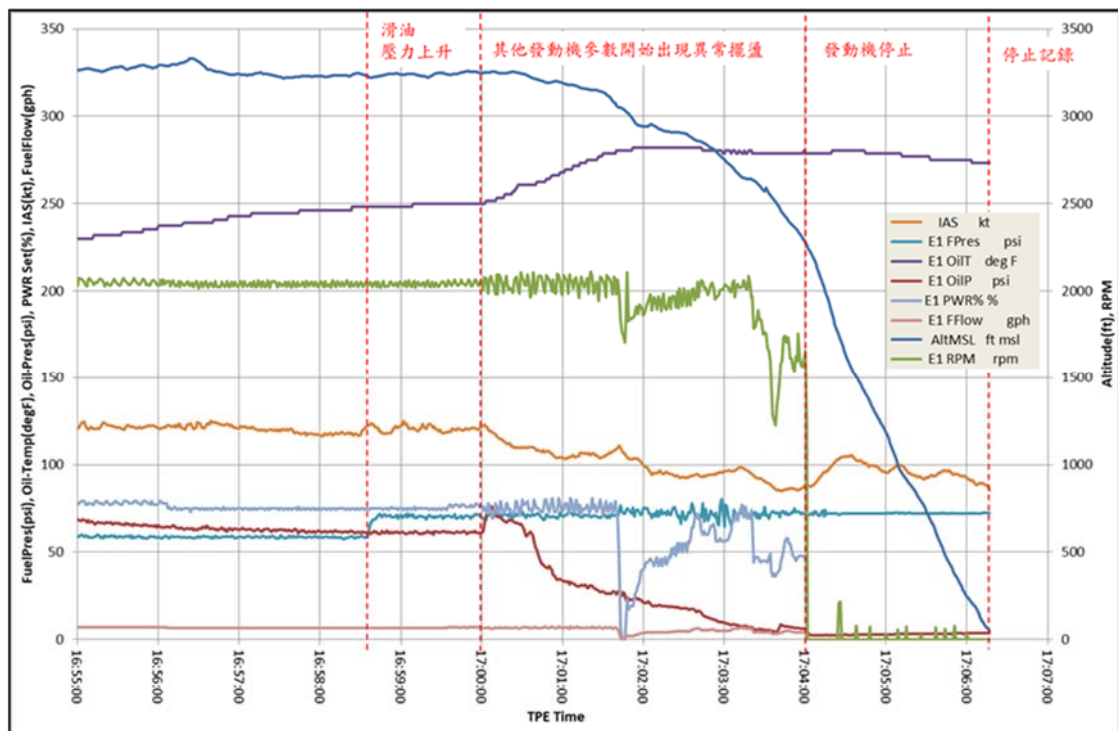
圖 1.11-4 該機 G1000 紀錄參數（事故期間）

- 1 事故當日，該機於臺北時間 1622 時自豐年機場 04 跑道起飛，1635 時到達巡航高度，1655 時下降至約 3,200 呎高度後停止下降。
- 2 1655 時至 1700 時滑油溫度自華氏 230 度上升至華氏 250 度，滑油壓力自 68.5psi 下降至 61.2psi，期間除燃油壓力於 1658:35 時在 10 秒間於 58.5psi 上升至 71.6psi 之外其他發動機相關參數無較大變化。
- 3 1700:01 時至 1700:07 時，滑油壓力自 61.7psi 上升至 76.3psi，之後開始持續下降。
- 4 1700:07 時至 1701:40 時，滑油壓力自 76.3psi 下降至 25.7psi，滑油溫度自華氏 252 度上升至華氏 280 度，發動機轉速之振幅自原本平均 2,020 rpm 至 2,060 rpm 之間，擴大至 1,980 rpm 至 2,100 rpm 之間振盪，動力設定之振幅自原本的 74%至 76%之間，擴大至 72%至 81%之間，該機高度自 3,248 呎下降至 3,064 呎，空速自 122.6 浬/時下降至 108.8 浬/時。

- 5 1701:40 時至 1701:44 時之間，動力設定自 75%下降至 0%，發動機轉速自 1,979 rpm 下降至 1,766 rpm，燃油消耗量自 6.58gph 下降至 0gph，燃油壓力自 71.4psi 上升至 73.3psi，滑油壓力自 25.7psi 下降至 24.9psi，滑油溫度維持華氏 280 度。
- 6 1701:44 時至 1704:01 時之間，滑油溫度維持在華氏 279 至 282 度之間，滑油壓力自 24.9psi 下降至 5.8psi，該機高度自 3,044 呎下降至 2,263 呎，空速自 107.8 浬/時下降至 88.3 浬/時，此期間動力設定在 0%至 70%之間多次來回，發動機轉速接近同步前述設定於 1,250 rpm 至 2,050 rpm 之間變化。
- 7 1704:02 時，動力設定與發動機轉速同時降至 0%與 0 rpm，滑油壓力 4.57psi，滑油溫度華氏 279 度，燃油壓力 70.9psi，該機高度 2,253 呎，空速 88.1 浬/時。
- 8 1704:03 時至 1706:17 時之間，該機動力設定與發動機轉速維持 0%與 0 rpm，該機高度自 2,237 呎下降至 48 呎，空速自 87.7 浬/時下降至 85.6 浬/時，此期間於 1704:25 時發動機轉速升至 206 rpm，2 秒鐘後回到 0 rpm，電壓同步由 24.3V 下降至 23.3V 後回到 24.3V。
- 9 1706:17 時，G1000 停止記錄，此時該機位置北緯 22.41429 度、東經 120.23858 度，空速 85.6 浬/時，航向 29.5 度，俯角 3 度，左坡度 1 度，高度 48 呎，下降率 683 呎/分。

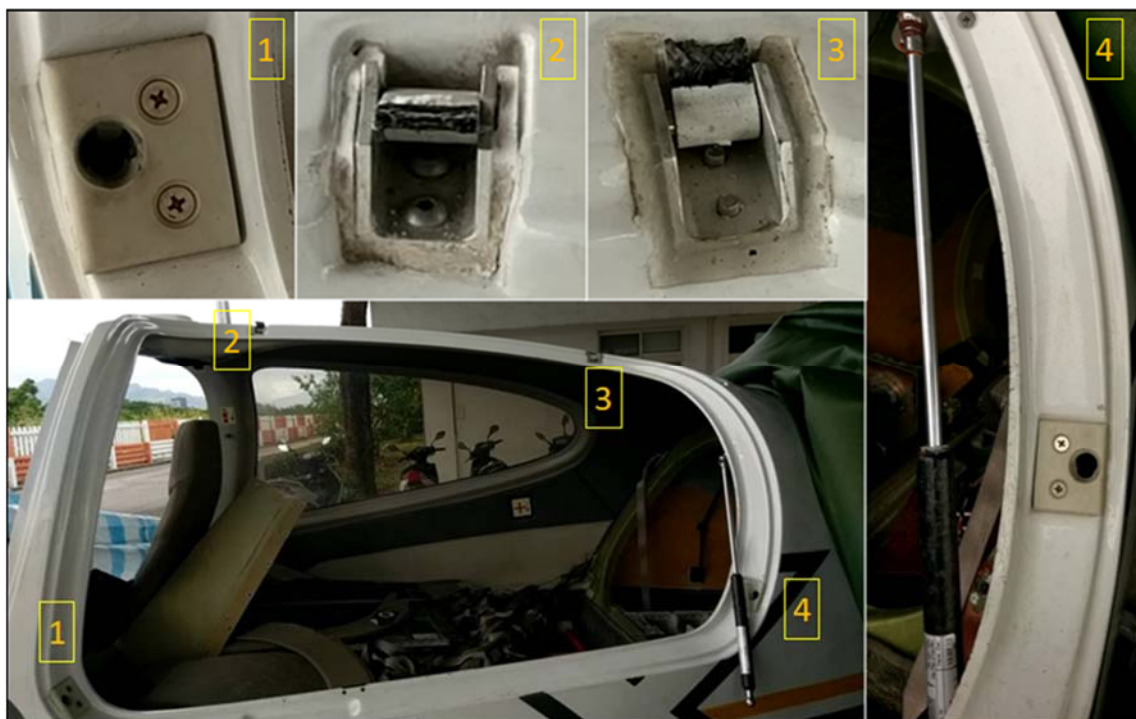
圖 1.12-4 後座艙門絞鍊及門孔狀況

依據人員訪談資料航機迫降海面時機體仍完整，本會於民國 107 年 7 月 15 日接獲通報，屏東縣漁民撈獲安捷 AFA72 事故機殘骸。因事故機遭漁船拖網纏住後，自外海拖行至港口，途中部分機體及零件遭受水流衝擊損毀或遺失。殘骸於撈起時，左翼除端帆(winglet)遺失外大致完整，右翼部份斷裂脫離，部分仍與機身相接；機尾(empennage)裂斷，內部操控連桿及線路使其與機身仍連接；前座艙門(canopy)門框損毀，明膠玻璃破裂，大部分遺失；後座艙門遺失(詳圖 1.12-1 及圖 1.12-2)。3 片螺旋槳皆自槳葉中段部位斷裂(詳圖 1.12-3)。後座艙兩門門孔無異常損壞，機門上兩絞鍊斷裂，艙門支撐桿與後座艙門脫離遺留於機身上(詳圖 1.12-4)。主要殘骸包含主機身、左右機翼以及機尾部分送往豐年機場存放(詳圖 1.12-5)。

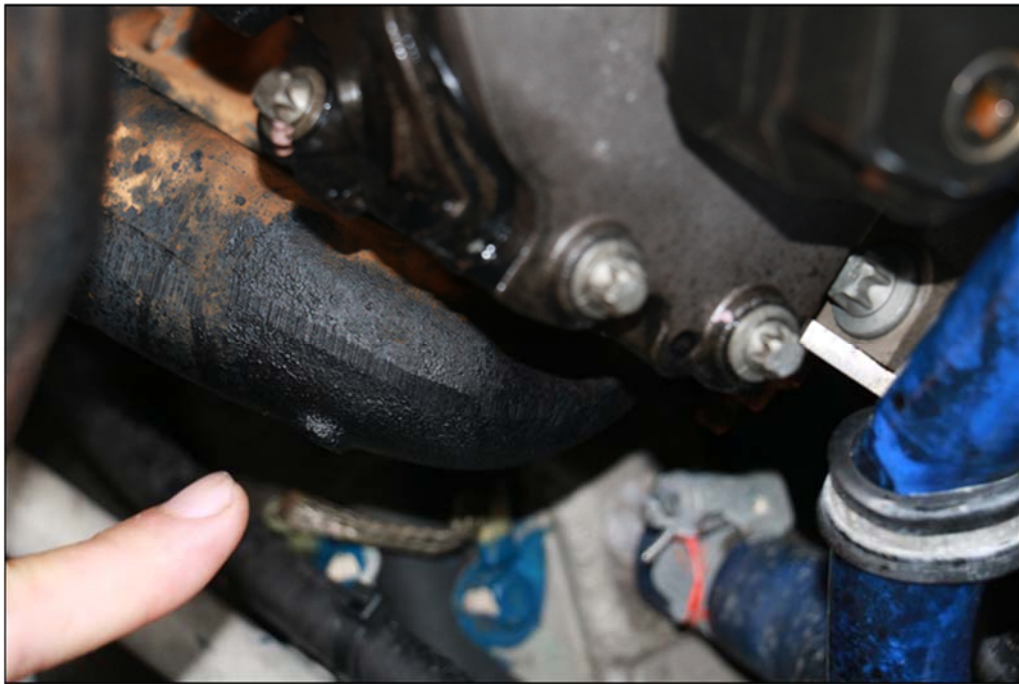
圖 1.16-1 第 4 缸排氣歧管

第 4 缸排氣歧管外部有燻黑及黑色油漬殘留（圖 1.16-1）。

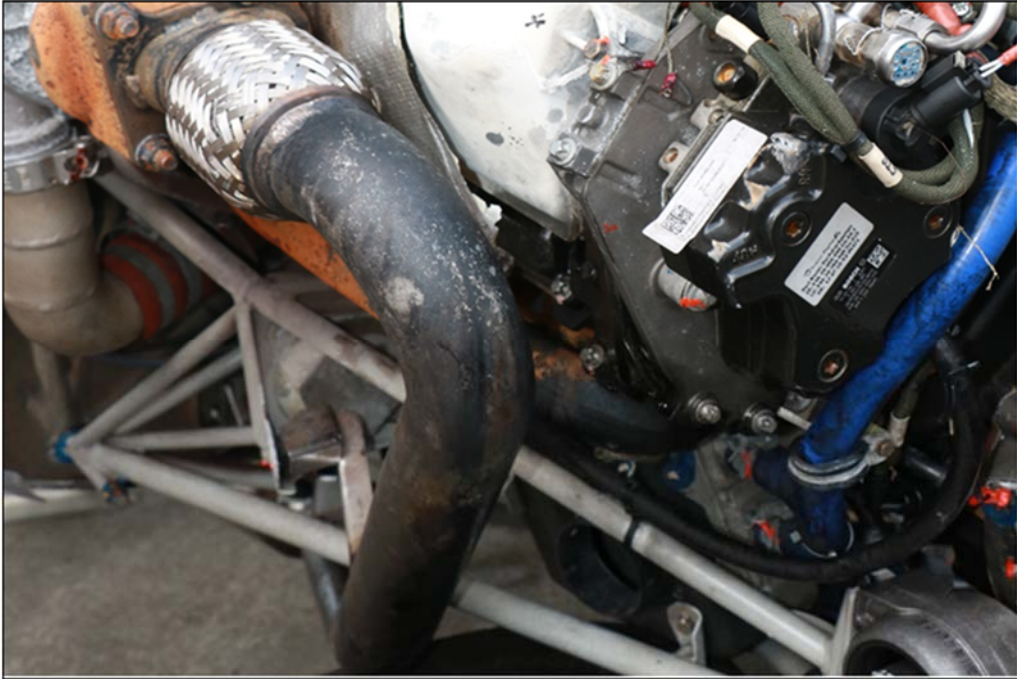
圖 1.16-2 渦輪增壓器排氣導管

渦輪增壓器排氣導管外部有燻黑現象（圖 1.16-2）。

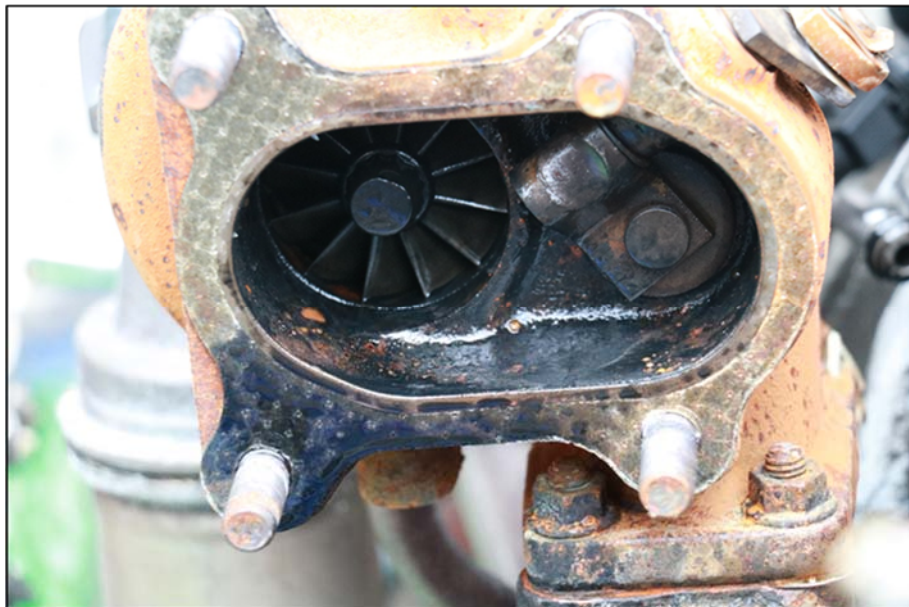
圖 1.16-3 渦輪增壓器排氣接收端

渦輪增壓器排氣驅動端外部鏽蝕，進氣口有油漬殘留（圖 1.16-3）。

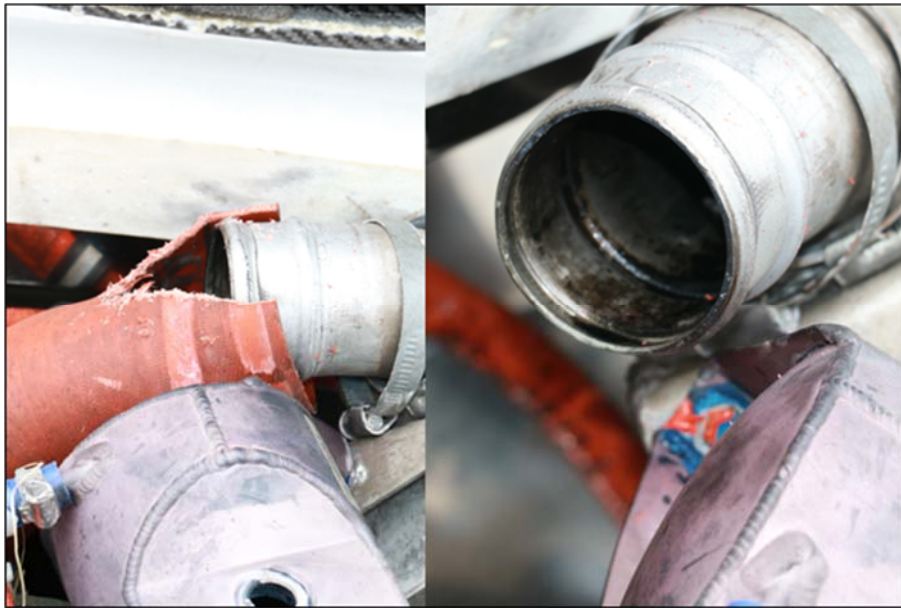
圖 1.16-4 內冷卻器進氣口導管

內冷卻器進氣口有黑色油漬殘留（圖 1.16-4）。

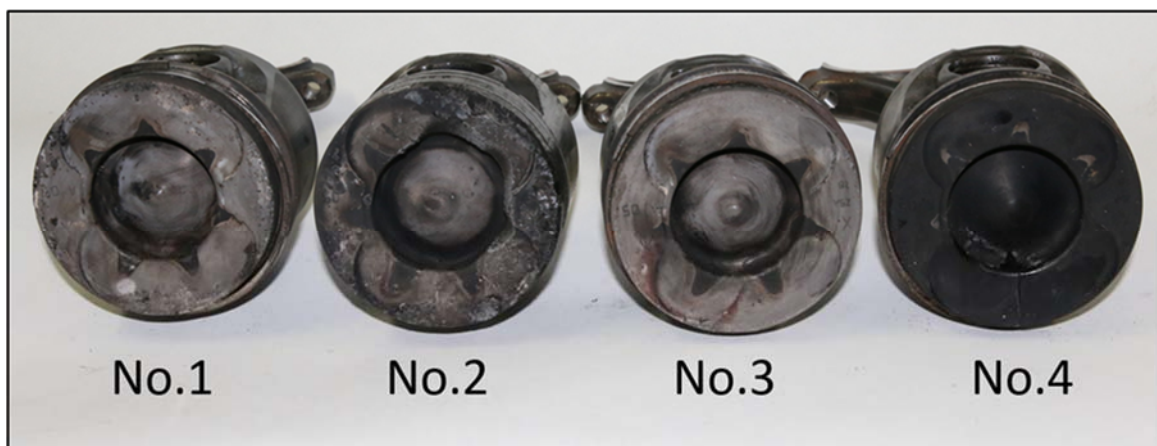
圖 1.16-9 第 1 至 4 號活塞

由左至右依序為第 1 至 4 號活塞自發動機卸除後情形。

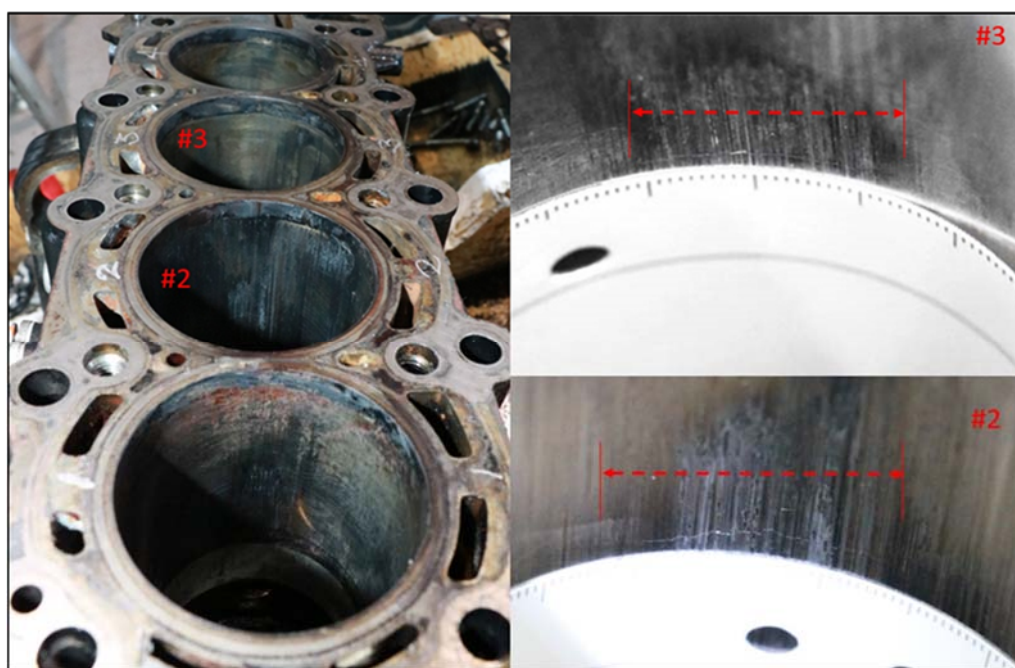
圖 1.16-10 氣缸（左）及第 2、3 氣缸壁（右）

第 2 及 3 氣缸間缸壁裂痕約 1 吋，氣缸壁有縱向磨擦痕跡（圖 1.16-10）。
