飛航安全調查委員會

事實資料報告

華信航空股份有限公司 AE788 班機

於臺中清泉崗機場落地時偏出跑道

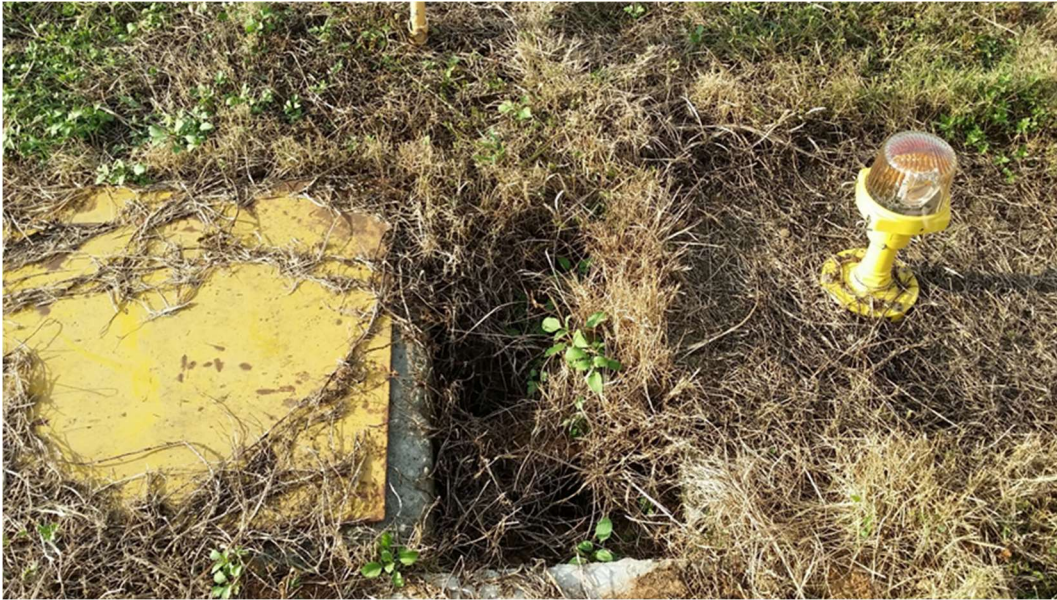
圖 1.10-3 跑道邊燈基座旁之坑洞照片

之 5 處跑道邊燈基座進行檢視，其中 1 處存在有坑洞，長度、寬度、與深度分別是：73 公分、41 公分與 14 公分；另一處存在不規則形狀之水泥突出或凹陷結構，照片如圖 1.10-3 與圖 1.10-4。

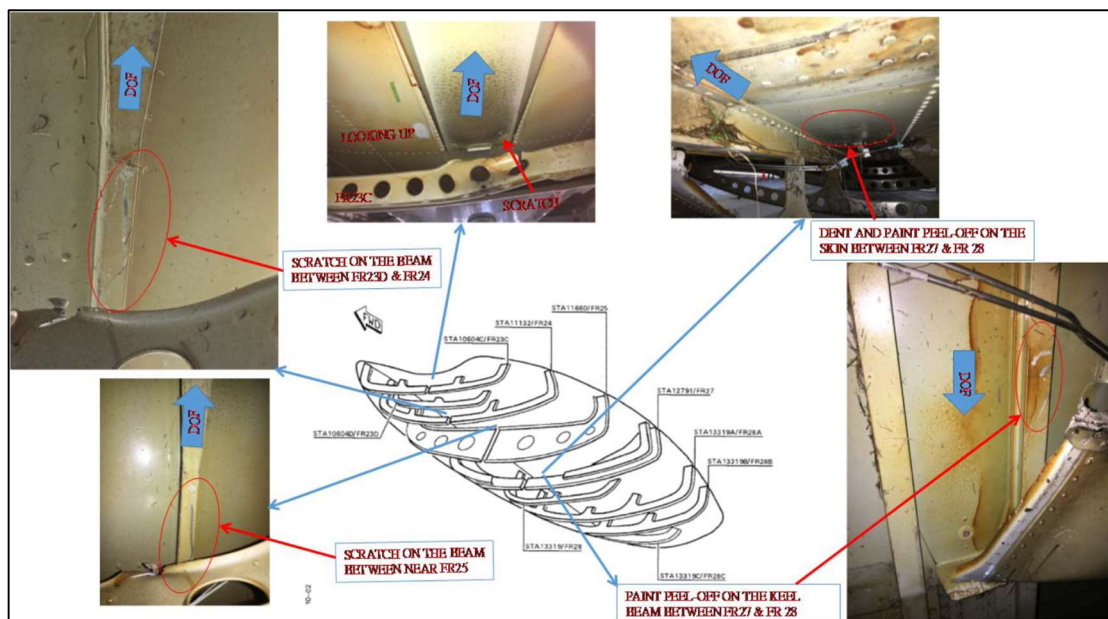
圖 1.12-4 機腹蒙皮及龍骨受損狀況

機腹整流罩，計有 8 片整流罩受損，位置如圖 1.12-1 所示，受損情況照片，如圖 1.12-2 所示。機腹整流罩隔框受損狀況如圖 1.12-3。機腹蒙皮及龍骨受損狀況如圖 1.12-4 及圖 1.12-5。右邊螺旋槳 6 片槳葉均呈現裂紋損害；右主輪 3 號輪胎及右鼻輪分別受到切傷及刮傷。

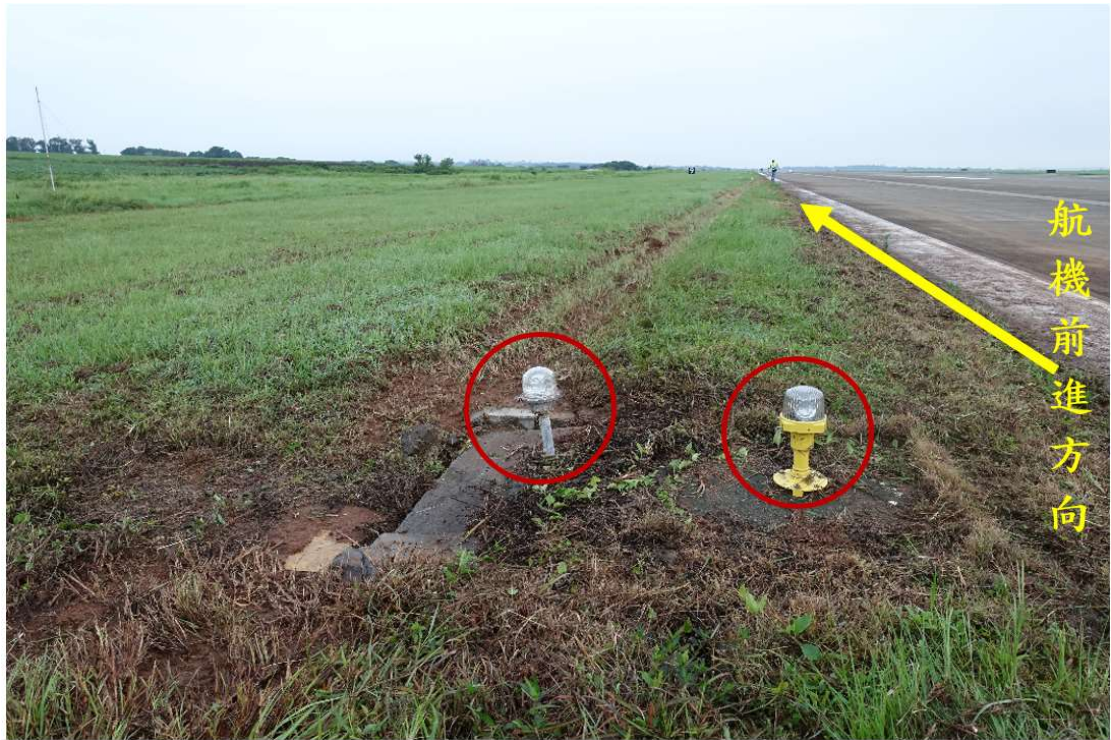
圖 1.12-6 事故機偏出跑道胎痕

調查人員於距 36 跑道頭約 2,000 呎處發現事故機偏出跑道胎痕，向左偏出 36 跑道邊線，胎痕與跑道方向夾角約 4 度，事故機在草地上遺留之胎痕軌跡如圖 1.12-6 及圖 1.12-7 所示，遭撞擊損壞之跑道邊燈位置如圖 1.12-6 紅圈處(進行測量時損壞之跑道邊燈已完成更換)，跑道邊燈之水泥基座也呈現遭撞擊破損的現象，事故機於距 36 跑道頭約 3,000 呎處返回跑道道面，停止位置座標為東經 120 度 37 分 15.65 秒、北緯 22 度 15 分 35.82 秒。量測成果如圖 1.12-8 及圖 1.12-9 所示。
