國家運輸安全調查委員會

調查報告

華信航空股份有限公司 AE788 班機

於臺中/清泉崗機場落地時偏出跑道

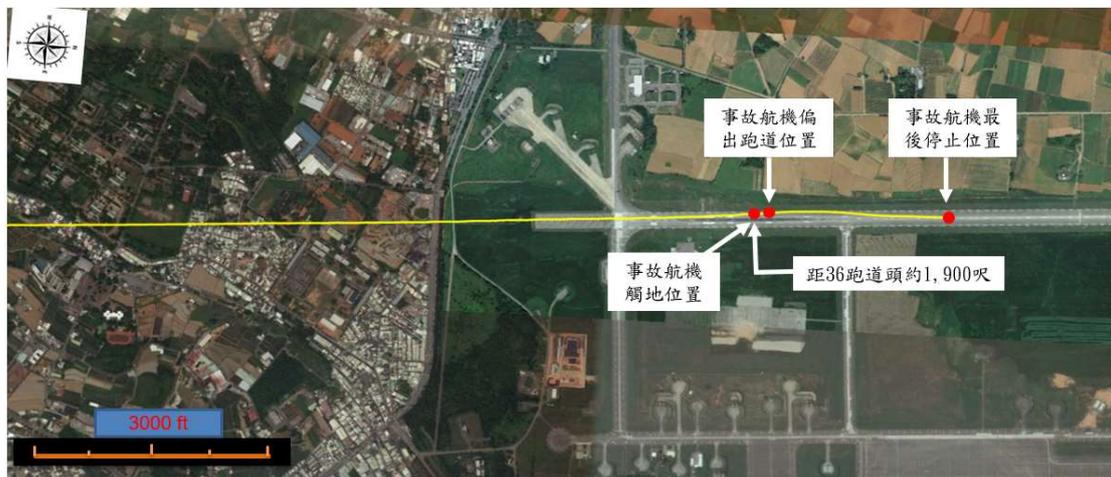
事故現場量測及飛航資料紀錄器資料顯示，事故航機於 1927:55 時在距跑道中心線左側約 22 公尺³處觸地，落地後航機向左側滑，1927:56 時於距 36 跑道頭約 2,000 呎處偏出跑道，偏出過程中距跑道中心線左側最遠約 35 公尺，偏出道面約 5 公尺，並撞擊跑道邊燈之水泥基座，正駕駛員遂接替操作使用鼻輪轉向、右舵及煞車實施改正並減速。1928:02 時，事故航機於距 36 跑道頭約 3,000 呎處返回跑道道面，1928:04 時至 1928:20 時事故航機減速返回跑道期間，2 號發動機曾有動力下降隨即回復之狀況，飛航組員於航機停止後，向塔臺回報偏出跑道並請求地面支援。該機最後階段飛航軌跡如圖 1.1-1。

圖 1.1-1 事故航機最後進場至落地期間飛航軌跡圖

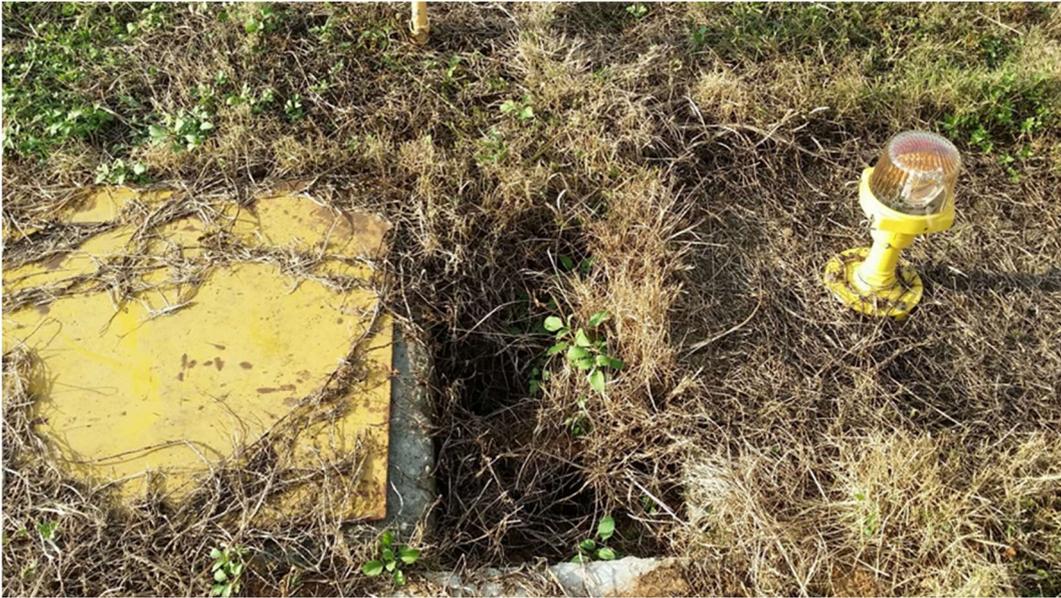
1. 事故航機下降前，操控駕駛員執行進場提示內容僅為進場程序等資訊，未依公司 CFIT/ALAR 預防衝出跑道檢查表及威脅與疏失管理內容，檢視大雨、雷暴、低能見度等天氣威脅對進場落地可能增加的風險。
2. 臺中機場跑道地帶內之跑道邊燈基座處存在坑洞與堅硬之水泥結構垂直面，增加衝偏出跑道事故時航空器損壞之可能。

行經之 5 處跑道邊燈基座進行檢視，其中 1 處存在有坑洞，長度、寬度、與深度分別是：73 公分、41 公分與 14 公分；另一處存在不規則形狀之水泥突出或凹陷結構，如圖 1.10-3 與圖 1.10-4。

圖 1.10-3 跑道邊燈基座旁之坑洞照片

1. 督導華信航空確實要求飛航組員遵照相關手冊執行飛航任務。
(TTSB-ASR-19-08-002)
2. 協調國防部空軍司令部並與其合作，建立持續性之跑道地帶物體檢視機制，以便及時識別並排除可能於航機衝偏出跑道過程中造成航機撞擊損壞之物體。(TTSB-ASR-19-08-003)
3. 協調國防部空軍司令部並與其合作，研擬改善臺中機場跑道橫坡度。
(TTSB-ASR-19-08-004)

1. 協調民航局並與其合作，建立持續性之跑道地帶物體檢視機制，以便及時識別並排除可能於航機衝偏出跑道過程中造成航機撞擊損壞之物體。(TTSB-ASR-19-08-005)
2. 協調民航局並與其合作，參考民用機場設計暨運作規範，研擬設置臺中機場跑道中心線燈。(TTSB-ASR-19-08-006)
3. 協調民航局並與其合作，研擬改善臺中機場跑道橫坡度。

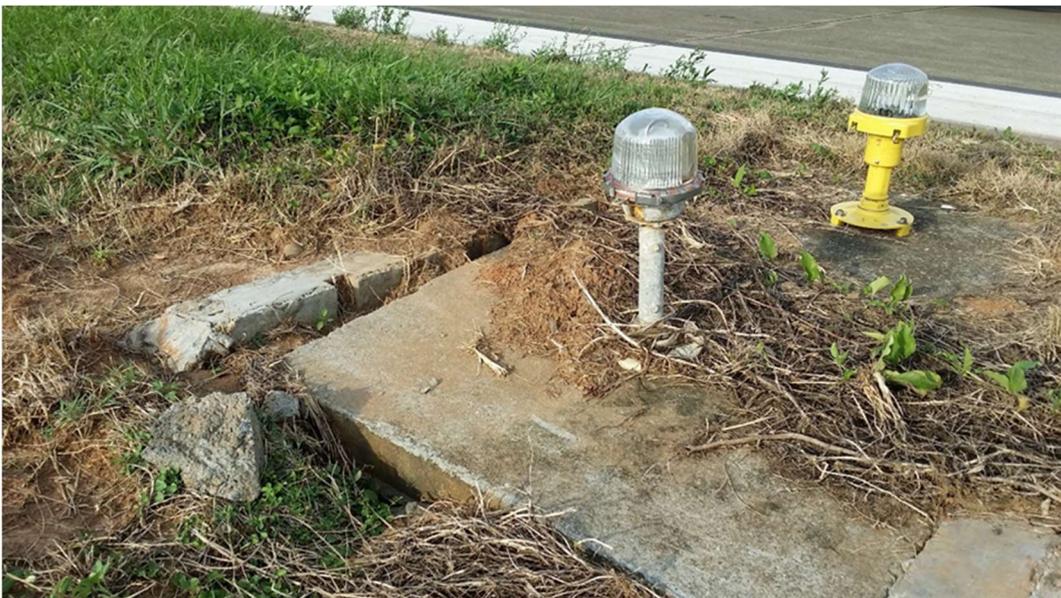
圖 1.10-4 跑道邊燈基座旁不規則形狀之水泥結構

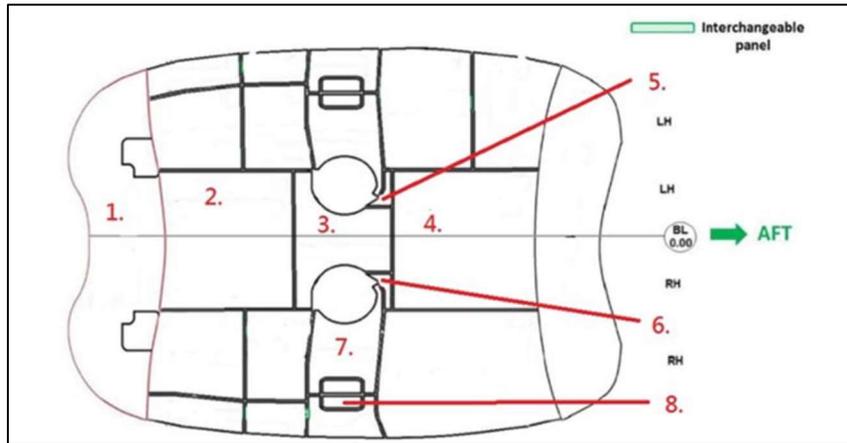
機腹整流罩，計有 8 片整流罩受損，位置如圖 1.12-1 所示，受損情況，如圖 1.12-2 所示。機腹整流罩固定結構樑受損狀況如圖 1.12-3。機腹龍骨及機腹蒙皮受損狀況如圖 1.12-4 及圖 1.12-5。右邊螺旋槳 6 片槳葉均呈現裂紋損害；右主輪 3 號輪胎及右鼻輪分別受到切傷及刮傷。

圖 1.12-1 機腹整流罩受損區域

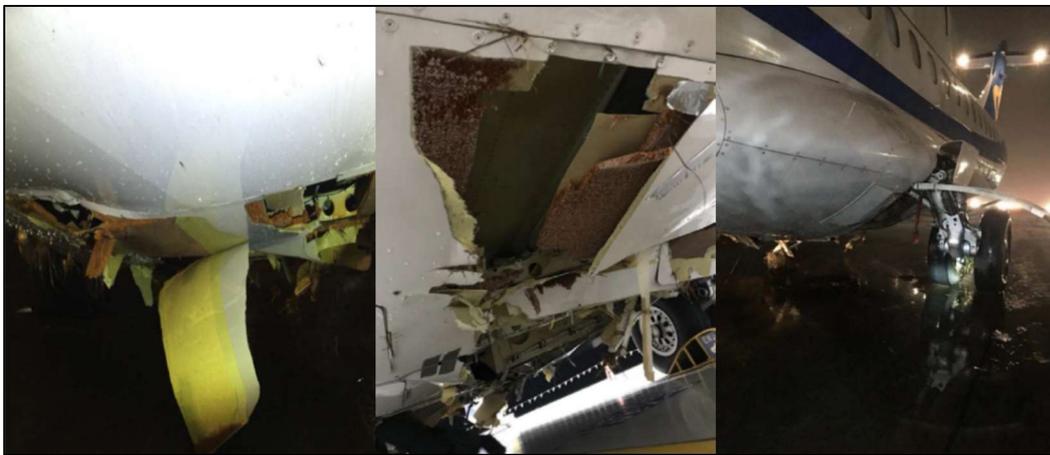
圖 1.12-2 機腹受損照片

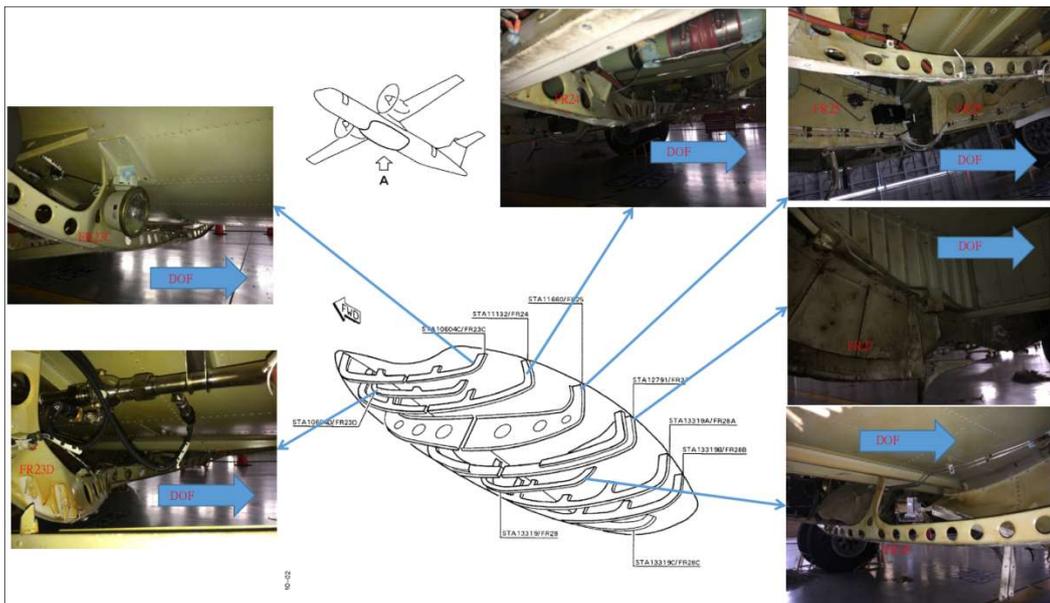
圖 1.12-3 機腹整流罩隔框受損位置與照片

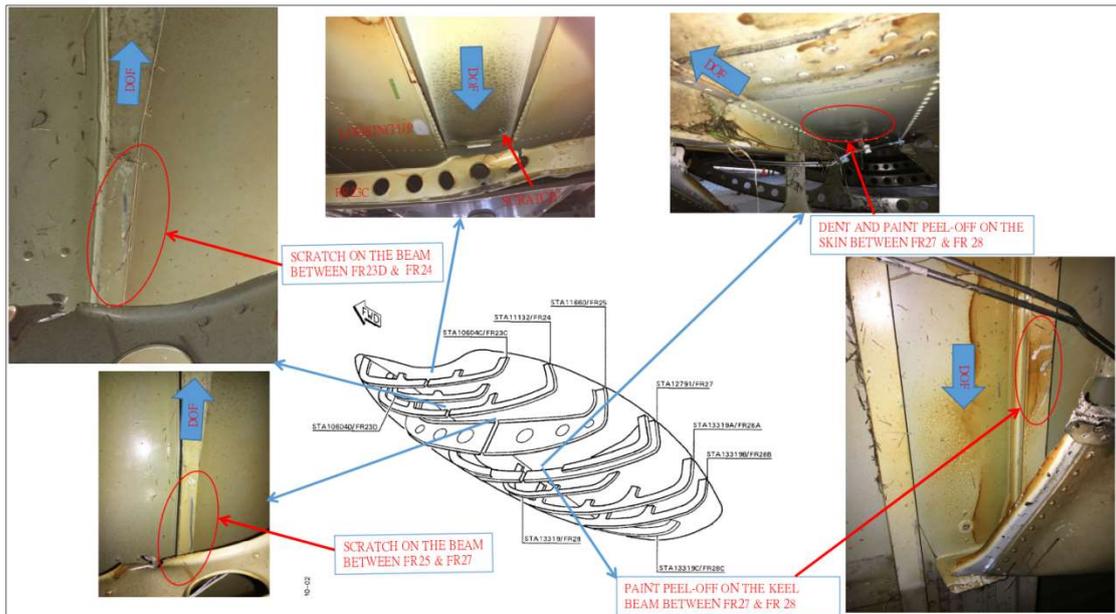
圖 1.12-4 機腹蒙皮及龍骨受損狀況

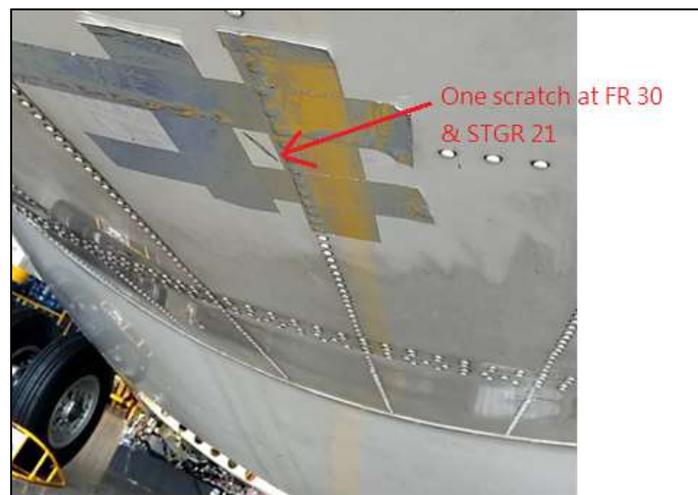
圖 1.12-5 機腹蒙皮受損狀況

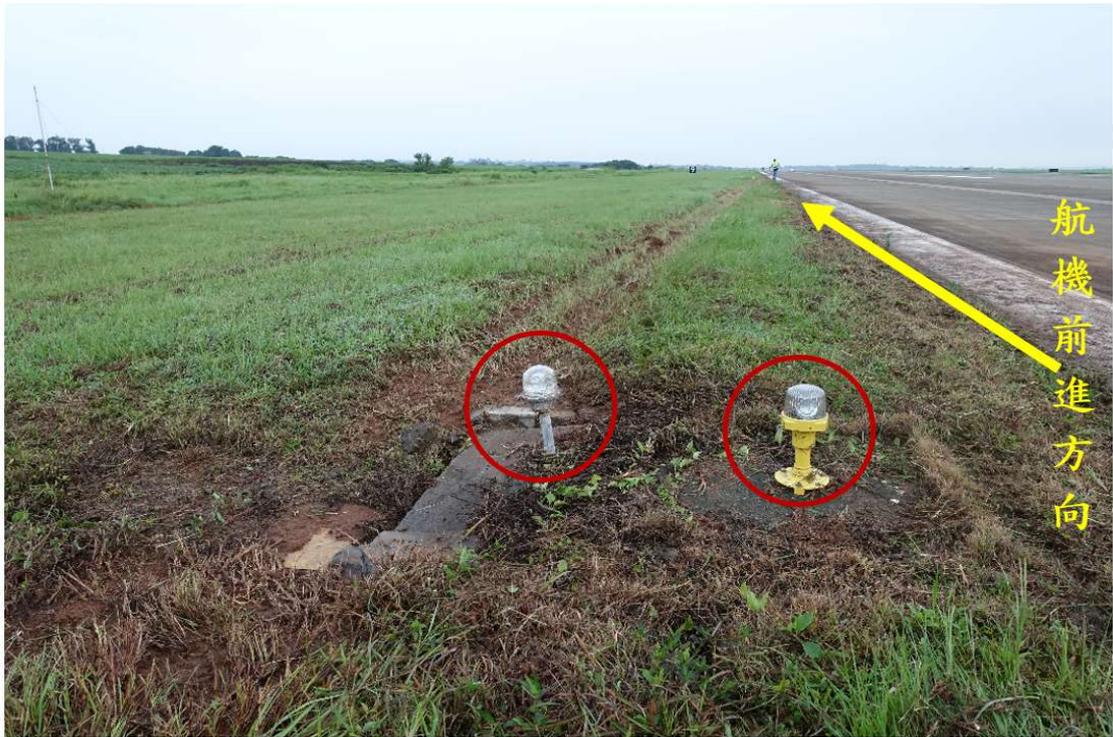
專案調查小組於距36跑道頭約2,000呎處發現事故機偏出跑道胎痕，向左偏出36跑道邊線，胎痕與跑道方向夾角約4度，事故機在草地上遺留之胎痕軌跡如圖1.12-6及圖1.12-7所示，遭撞擊損壞之跑道邊燈位置如圖1.12-6紅圈處（進行測量時損壞之跑道邊燈已更新），跑道邊燈之水泥基座呈現遭撞擊破損的現象，事故機於距36跑道頭約3,000呎處返回跑道道面，停止位置座標為東經120度37分15.65秒、北緯22度15分35.82秒。量測結果如表1.12-1及圖1.12-8所示。

圖 1.12-6 事故機偏出跑道胎痕

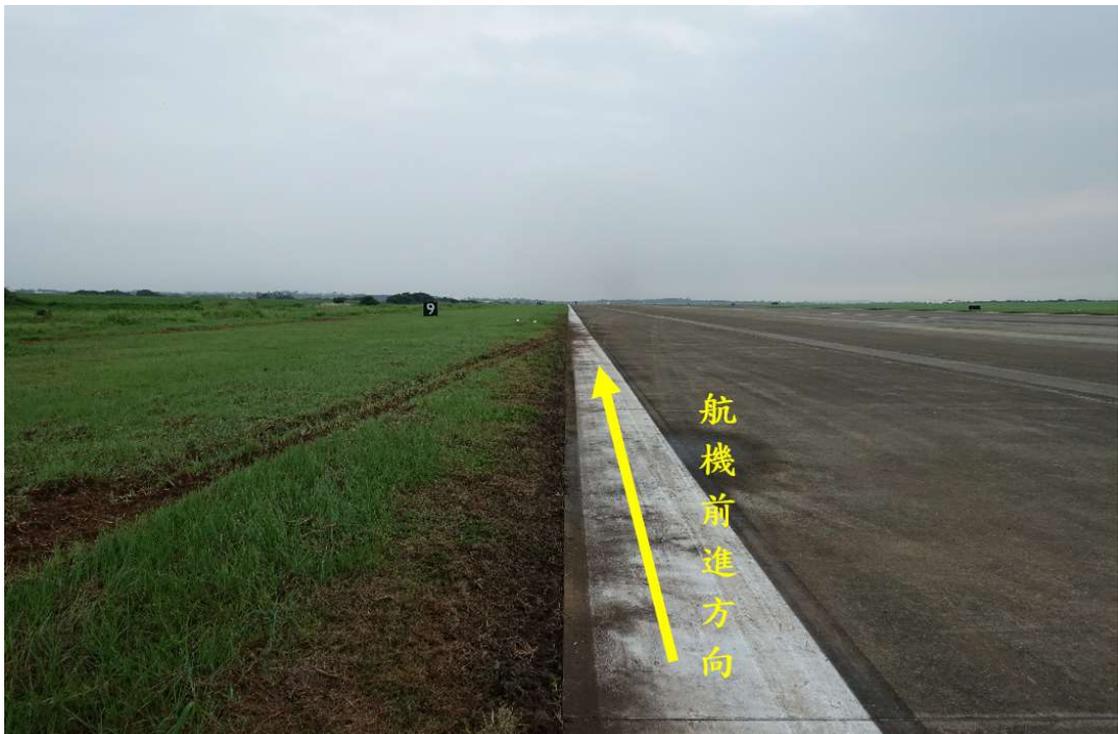
圖 1.12-7 事故機返回跑道胎痕

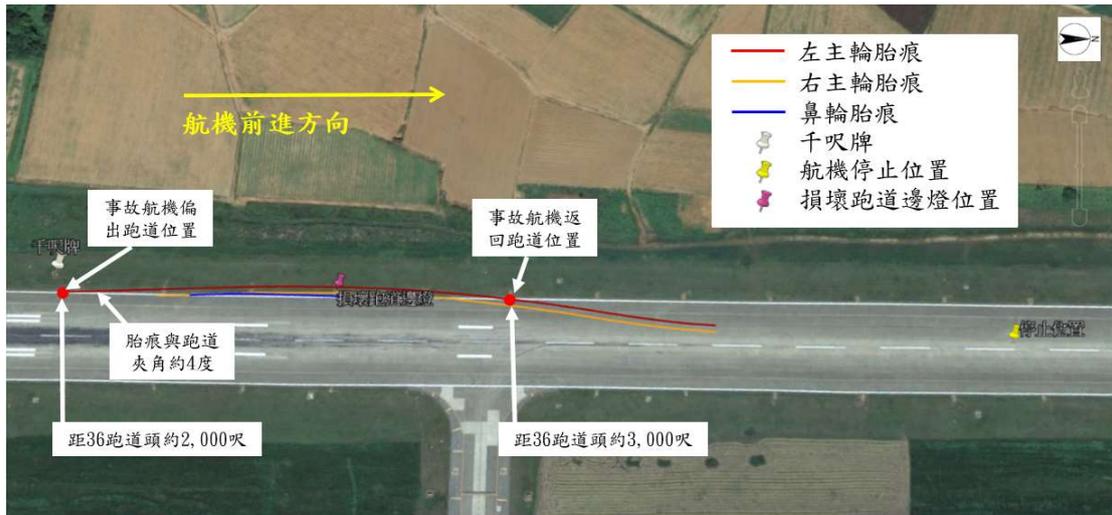
圖 1.12-8 事故機偏出跑道後現場及胎痕分布圖

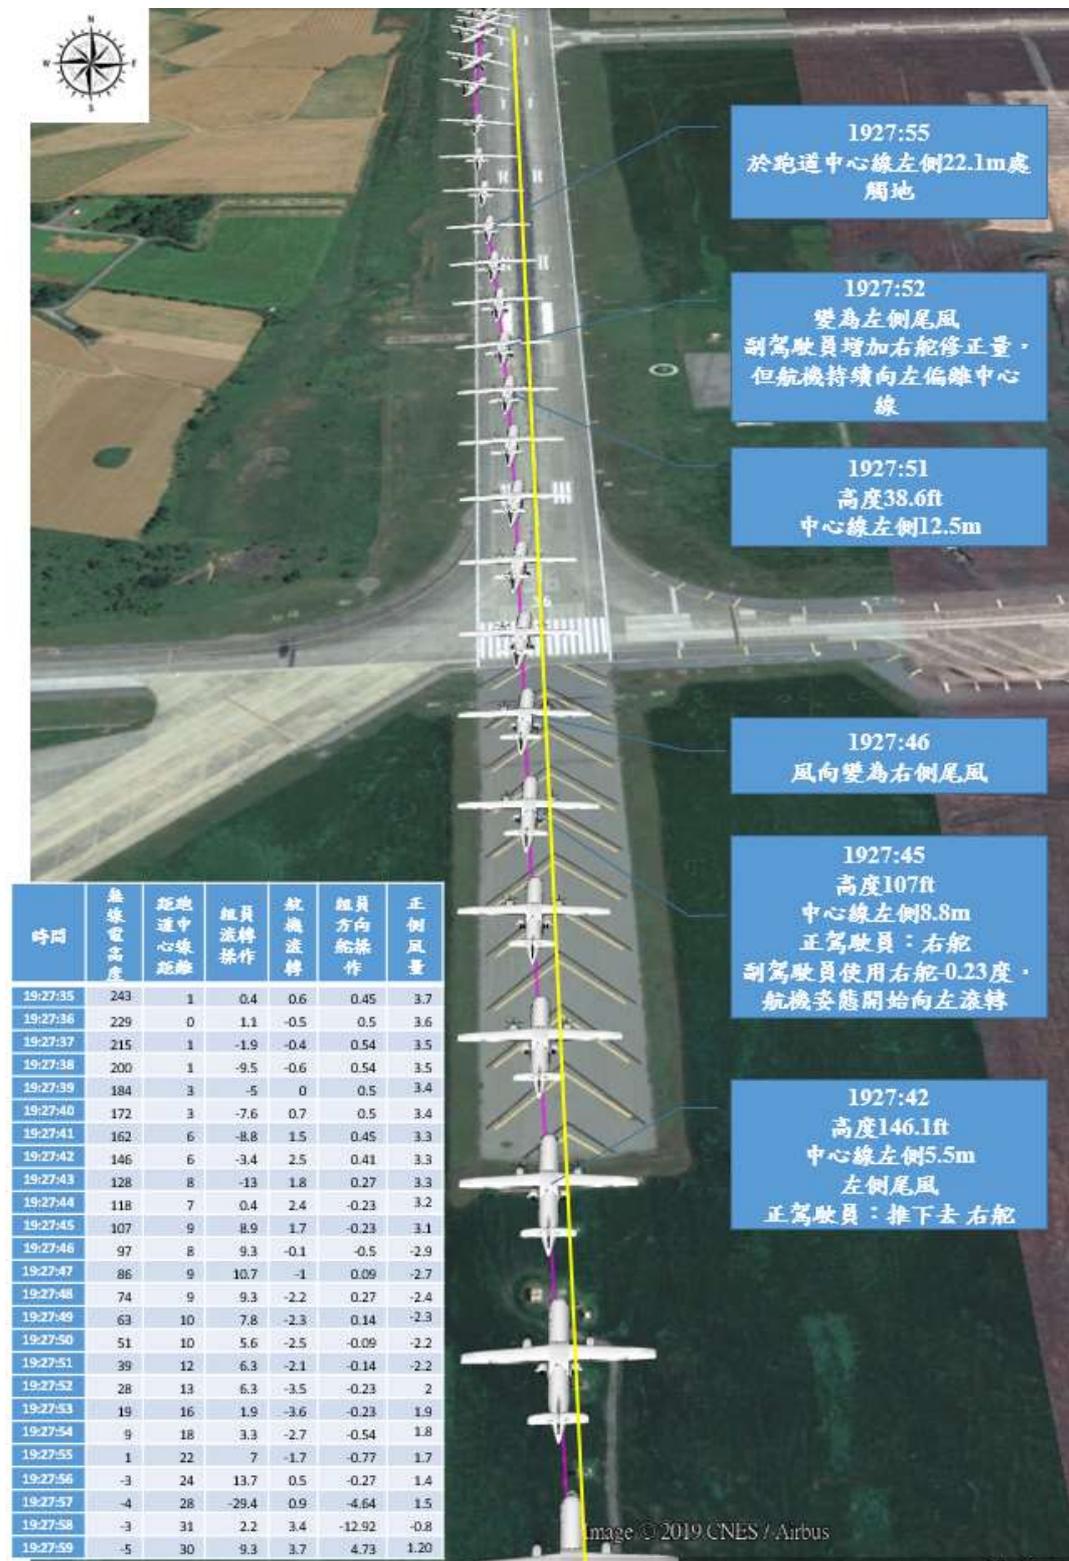
航機橫向控制，將航機確實修正回跑道中心線，以致落地後偏出跑道。

圖 2.1-1 最後進場階段飛航軌跡示意圖
