PM1052 超輕型載具飛航事故調查報告

調查報告編號：ASC-AOR-19-05-002

發布日期：中華民國 108 年 5 月 23 日

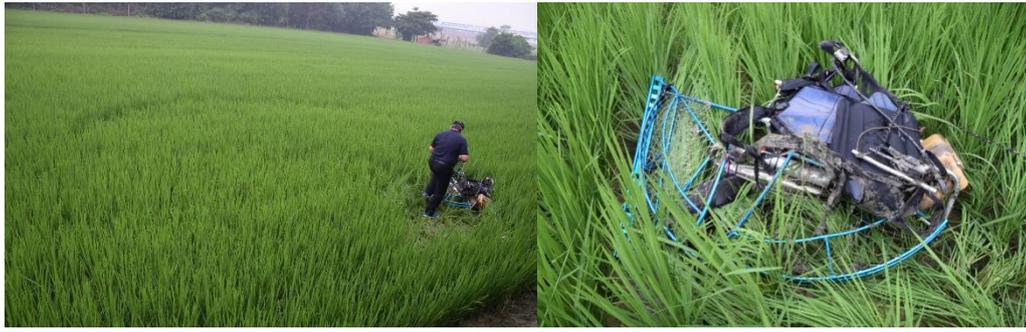
圖 3-1 事故現場與殘骸

事故發生後翌日上午，本會調查人員抵達現場，量測主殘骸位置位於 E120°27'48.24"，N23°48'20.88"。事故現場可見載具引擎翻覆於一處稻田（如圖 3-1 右），及飛行傘在稻田上所遺留之壓痕（如圖 3-1 左），但未發現飛行傘。依消救人員提供救災時（事故當日 1746 時）之現場照片顯示已無飛行傘，消救人員並表示當時已告知操作人家屬，現場不可再移動。經詢問操作人家屬，其表示於事故當日晚上，已將原位於棒壘球場操作人所有之飛行傘送至西螺派出所。

無證據顯示該傘具為事故當時所使用之同一傘具。

依目擊者訪談紀錄，事故時引擎聲音無異常，飛行傘傘型完整，並未潰縮或折傘；另事故現場之稻田上亦遺留一完整之傘型痕跡。依殘骸檢視，兩片螺旋槳葉片均受損狀況，顯示螺旋槳墜地時仍具有動力。以上顯示飛行傘及傘機於撞擊前應無故障或損壞。

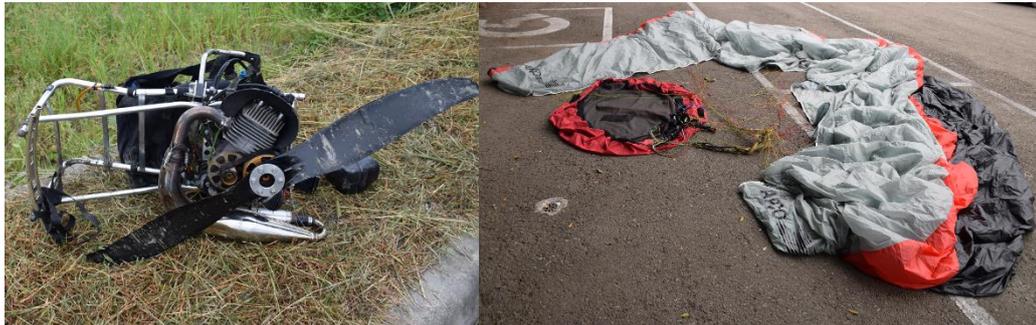
圖 3-2 事故傘機（左圖）與操作人所有之飛行傘（右圖）

檢視殘骸，螺旋槳可以手轉動，槳葉為複合材料，兩片槳葉從葉尖至中段均有脫層損壞。檢視引擎，皮帶狀況無異常，4 支引擎基座其中 1 支裂開；油門控制鋼索連動無異常。檢視傘機，兩側支撐結構變形，右方較為嚴重；油箱未脫離機身，尚餘約一半油量；座袋、背帶及扣環無異常。檢視操作人所有之飛行傘，傘面無破損，傘繩無斷線、無脫線，傘繩與傘面接合無異常。

事故發生後半小時內，消防救援人員抵事故現場時，事故飛行傘已不在現場，顯示該飛行傘於事故後隨即被不明人士帶走，本會事故後於西螺派出所檢視之飛行傘，係操作人家屬自壘球場送至派出所，無證據顯示該傘為事故時操作人使用之飛行傘。訪談紀錄顯示，目擊者於參加事故操作人告別式當日，確曾聽聞其他飛友表示事故操作人於事故當次飛行使用之飛行傘是向其他飛友所借用。以上顯示，事故時操作人所使用之飛行傘可能非其擁有且熟悉之飛行傘，而其原有之飛行傘，依製造廠規範該傘屬於訓練學校用途等級，具有相對較高之滾轉穩定性。因此，事故時操作人使用之飛行傘，對操作人經驗而言，可能非其熟悉、滾轉穩定度較高之飛行傘。

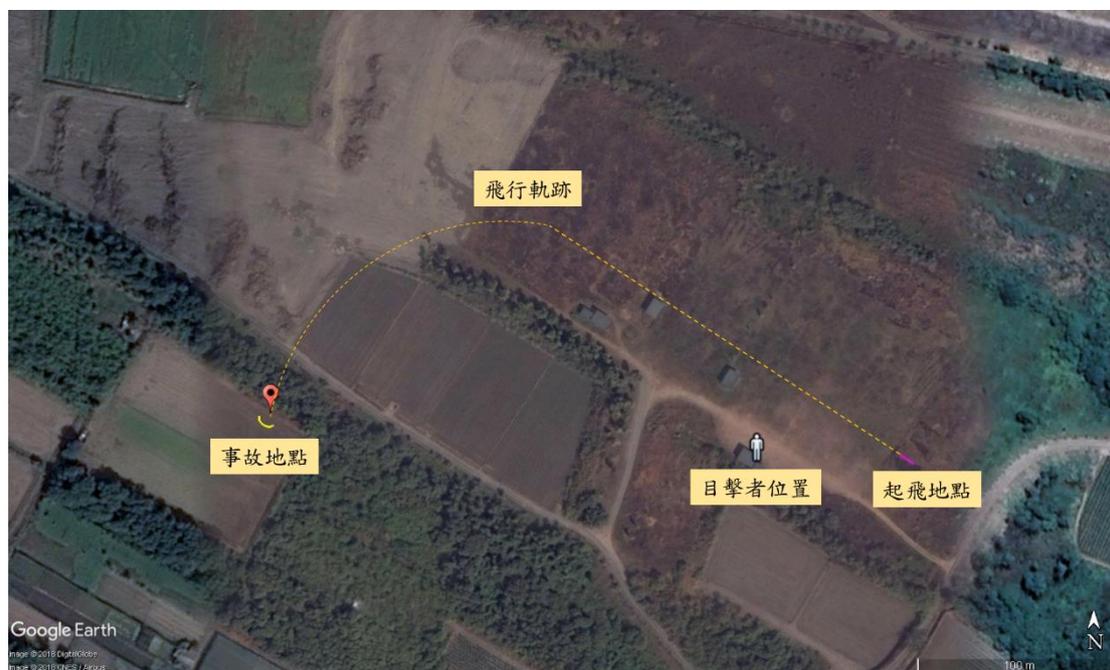
圖 3-3 飛行軌跡示意圖

目擊者約 1700 時結束地面控傘，並將飛行傘收妥準備回家。約 1720 時至 1730 時之間，當目擊者與一名友人聊天時，事故操作人操作載具起飛，當時並未注意離地過程，目視時載具已離地，起飛方向約西北西方向，載具離地後飛行高度約 3 至 5 層樓高，發現載具開始左右異常擺盪約 6 至 7 次，且幅度越來越大，感覺上操作人一直試著在控傘，但似乎失去協調性，後來飛行傘逐漸往左飛去，最後失控並快速下墜（依目擊者口述所繪飛行軌跡，如圖 3-3）。由於被樹林遮蔽，並未目視最後墜地之姿態，但聽到一聲明顯墜地聲響。過程中目視飛行傘傘型完整，並未潰縮或折傘，過程中有聽到引擎運轉的聲音，依經驗不覺得該聲音有異常。目擊者隨即與友人驅車找尋墜地位置，約 3 至 4 分鐘抵達墜落地點，該處為一農田，軟土無水。發現操作人仍背著傘機，飛行傘在稻田上，安全帽仍繫妥，但已無意識。目擊者解除操作人背帶，現場人員與附近運動民眾合力將操作人移動至鄰近道路，等待救護車。等待時操作人仍有微弱脈搏，後來沒有呼吸心跳，遂實施心肺復甦術；救護車很快到達，約 1800 時送抵雲林基督教醫院，搶救約 30 分鐘仍不治死亡。

依目擊者訪談紀錄，載具離地後約 3 至 5 層樓高，開始左右異常擺盪約 6 至 7 次，且幅度越來越大，後來失控下墜。此現象為飛行傘的左右擺盪（side-to-side swing oscillations），依據美國聯邦航空總署動力飛行傘飛行手冊²指出，左右擺盪發生的原因有許多種，常見的是陣風引起的擺盪（gust-induced oscillation）及操作人引起的擺盪（pilot-induced oscillation），當擺盪形成後，輕微擺盪未必會造成危險，但若控制錯誤，可能引起更嚴重的擺盪，甚至載具翻滾。

本案操作人除了持有民航局核發之有效操作證，並有 20 年動力飛行傘飛行經驗，惟事故當次飛行，可能使用非其熟悉、穩定性高之飛行傘，致起飛後，於高度約 30 至 50 呎時，遭遇陣風或操作人引起之擺盪，因不熟悉陌生載具之飛行特性及操作技能，操作不當致使擺盪加劇，失控後墜地。

宣導並約束所屬會員從事合法超輕型載具飛航活動，及要求所屬會員操作非其熟悉之超輕型載具，應事先了解該載具之操作特性，並經適當之操作訓練，以確保飛航安全。（ASC-ASR-19-05-002）
