飛航安全調查委員會

航空器飛航事故 事實資料報告

中華民國 107 年 12 月 14 日 中華航空公司 CI6844 班機

國籍標誌及登記號碼 B-18717 於桃園機場 05L 跑道降落時落地過早

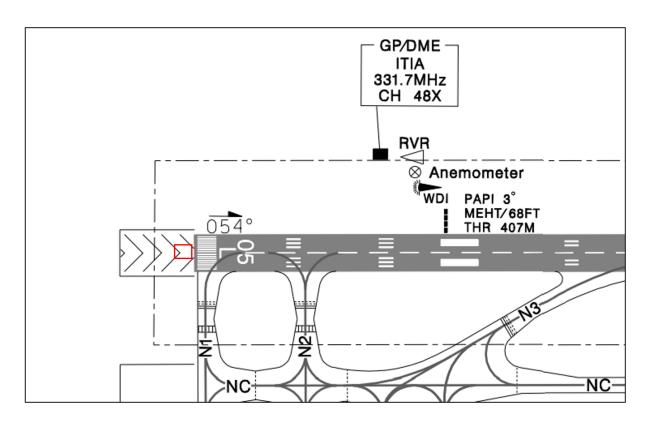
圖 1.10-1 事故機發生機輪觸地位置圖

民國 107 年 12 月 13 日,中華航空股份有限公司(以下簡稱中華航空) 定期載貨班機 CI6844,機型波音 B747-400F,國籍標誌及登記號碼 B-18717, 於 2308 時¹自香港赤鱲角國際機場(以下簡稱香港機場)起飛,執行飛往臺 灣桃園國際機場(以下簡稱桃園機場)之載貨任務。機上載有正駕駛員及副 駕駛員各 1 人,共計 2 人。次日,0019:46 時,該機於桃園機場 05L 跑道落 地,著陸點位於跑道頭前方 21 公尺處之跑道頭前區域(pre-threshold area), 造成 3 具跑道燈損壞,機上人員均安。

05L 跑道端前方架設進場燈光系統,該系統地面塗有 5 組黃色箭頭標線(山形標線), 05L 跑道設置有跑道中心線燈,其間距 15 公尺;著陸區燈總長度 900 公尺;跑道邊之間距 30 公尺。圖 1.10-1 標示處為該機發生機輪觸地之位置,詳 1.12 節。

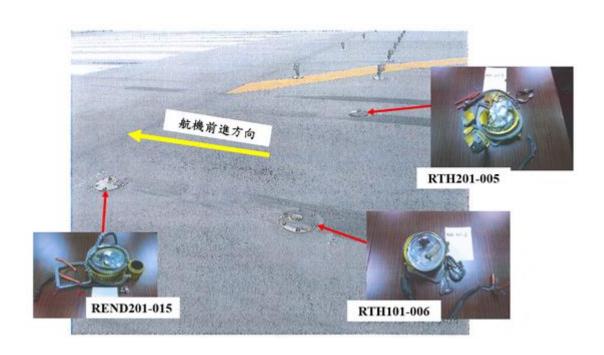
圖 1.12-2 3 具燈具損壞照片圖

05L 跑道頭前區域 1 具 23R 跑道末端燈全損, 2 具 05L 跑道頭燈全損。

- 於 05L 跑道前方,距 05L 跑道頭約 21 公尺處發現該機左側 1、3 號 主輪之胎痕軌跡。
- 1 具 23R 跑道末端燈以及 2 具 05L 跑道頭燈全損,編號分別為 REND201-015、RTH101-006、RTH201-005,先遣小組到現場時上 述損壞邊燈已修復,桃機公司提供其中 3 具燈具損壞照片如圖 1.12-2,事故現場圖如圖 1.12.3。
- 量測結果經與高解析度航拍圖套疊後如圖 1.12-4。

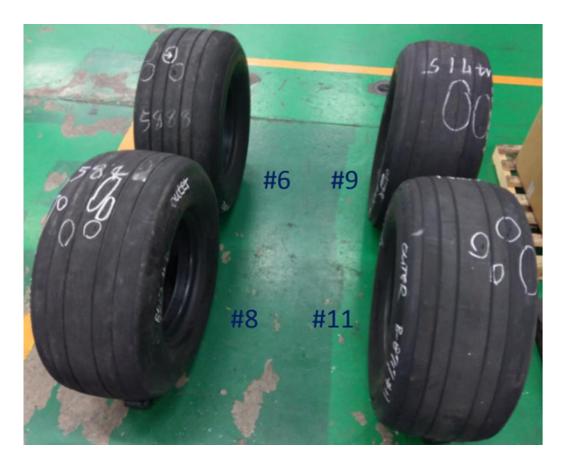
圖 1.16-1 輪胎受損狀況外觀圖

調查小組接獲通報後前往桃園機場華航維修工廠,檢視 2 具汰換的事故主輪胎,如圖 1.16-1。6 號及 8 號主輪胎靠起落架中線側胎肩及胎面處皆明顯有多處損傷,最長處約 10 英吋,最深處約 0.4 英寸。6 號及 8 號主輪排水溝槽胎紋深度正常,無過度磨損狀況。

經比對事故落地胎面接觸點軌跡,調查小組檢視第9號及第11號主輪胎面損傷狀況後發現:兩具主輪9號及11號主輪靠起落架中線側胎扇(shoulder)及胎面(tread)數處受損,受損處最長達9英寸,最深達0.25英寸,詳圖1.16-1及圖1.16-2。華航機務主管表示:第9號及第11號主輪應可能亦遭受相同受損傷狀況,於該日任務結束次檢查後更換。
