國家運輸安全調查委員會

事實資料報告

中華航空公司 CI122 班機

於桃園機場落地前發生油量過低遇險情況

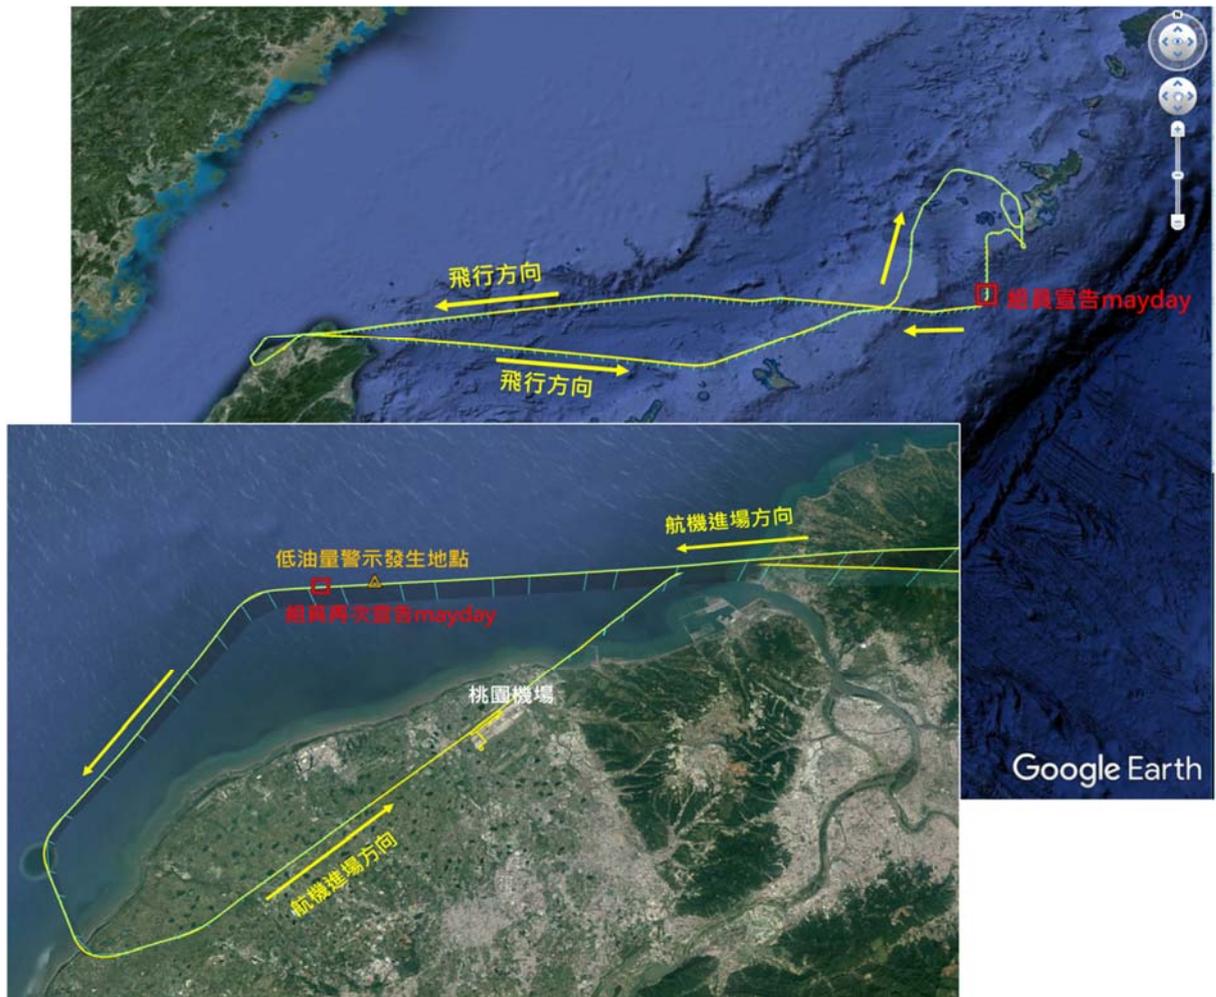
圖 1.1-1 事故航班飛航軌跡

2016 時，該機交由臺北區域管制中心引導，管制員指示該機定向 SEPIA 導航點，許可該機實施桃園機場 GRACE 1A 區域航行標準儀器到場程序。2051 時，該機高度 8,992 呎，航向 270 度，駕駛艙發出低油量警示¹⁰，當時剩餘油量約為 8,000 磅。飛航組員隨即向臺北近場管制塔臺宣告油量遇險情況，表達需儘速轉向並執行進場落地，管制員隨即指示該機左轉航向 220 度、下降保持 4,000 呎高度。2101 時，該機以自動駕駛模式於桃園機場 05 左跑道落地，剩餘油量約為 6,800 磅，低於該機最低備用油量¹¹之 7,975 磅；人機均安，事故航班飛航軌跡如圖 1.1-1。

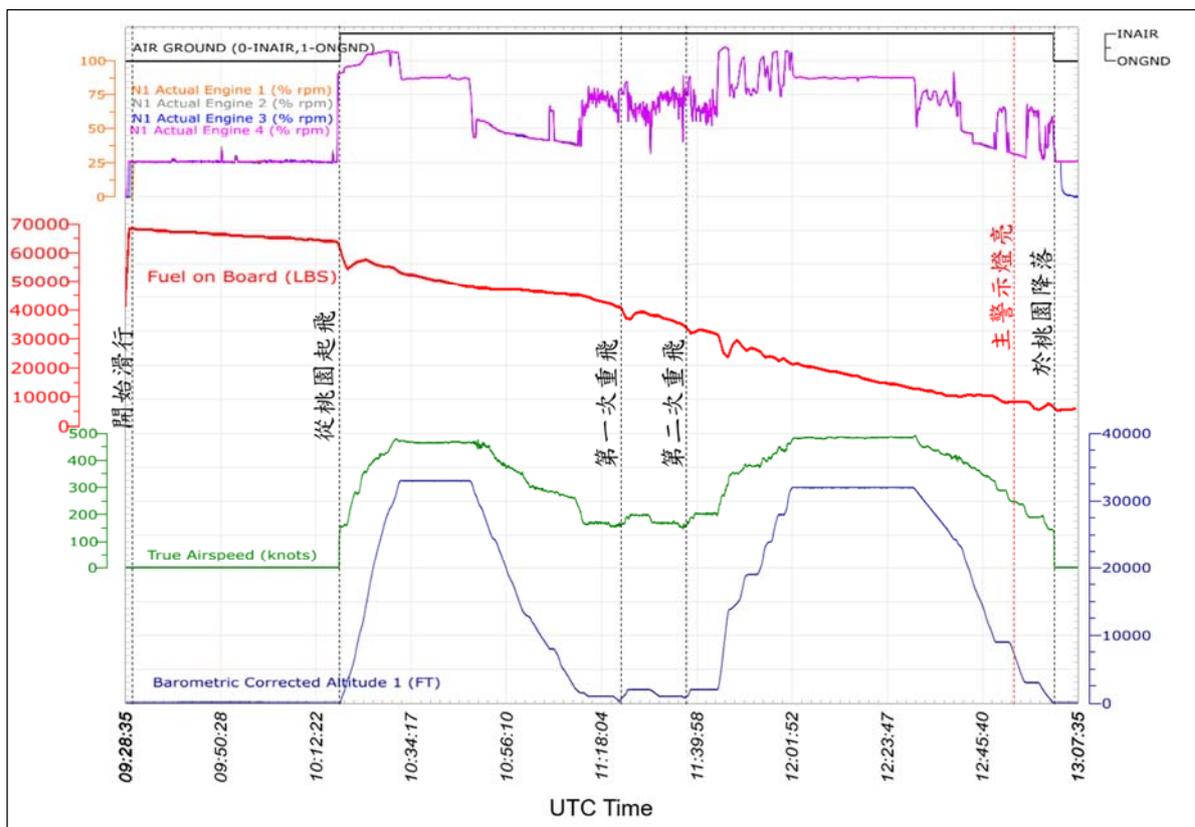
圖 1.11-1 事故航班 FDR 相關參數繪圖

飛航資料記錄有關飛航參數繪圖詳圖 1.11-1；詳細飛航資料記錄參數詳附件 4。

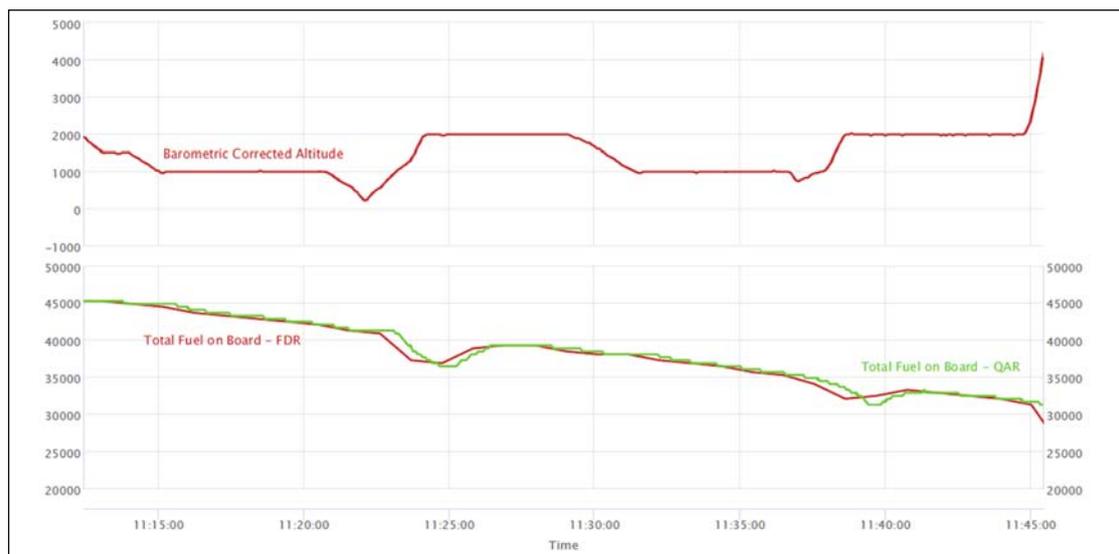
圖 1.11-2 事故兩次進場/重飛期間 FDR 及 QAR 油量比較

依據波音公司 B-747-400 型機航機維修手冊第 31 章，該型機之油量數據來自於油量處理單元 (fuel quantity processor unit)，數據經由資料管理單元 (data management unit) 收集後，寫入至航機的快速擷取紀錄器；油量處理單元也同時提供油量數據給 EICAS 介面單元以供駕駛員飛行時查閱。航機 FDR 內記錄之油量數據則是由 EICAS 介面單元經數據匯流排傳送至數位飛航資料擷取卡 (digital flight data acquisition card, DFDAC) 後寫入。由於資料寫入流程略有不同，因此 B-747-400 型機之 FDR 與 QAR 油量數據有可能因為航機之姿態變動 (如俯仰角變化或滾轉角變化) 而出現暫態的差異，惟此暫態差異不影響油量之變化趨勢與精確度。有關事故航班於那霸機場兩次進場與重飛期間之 FDR 與 QAR 油量變化，詳圖 1.11-2。
