國家運輸安全調查委員會

重大公路事故 事實資料報告

中華民國 108 年 10 月 1 日
南方澳大橋斷裂重大公路事故

報告編號：TTSB-HFR-20-05-001

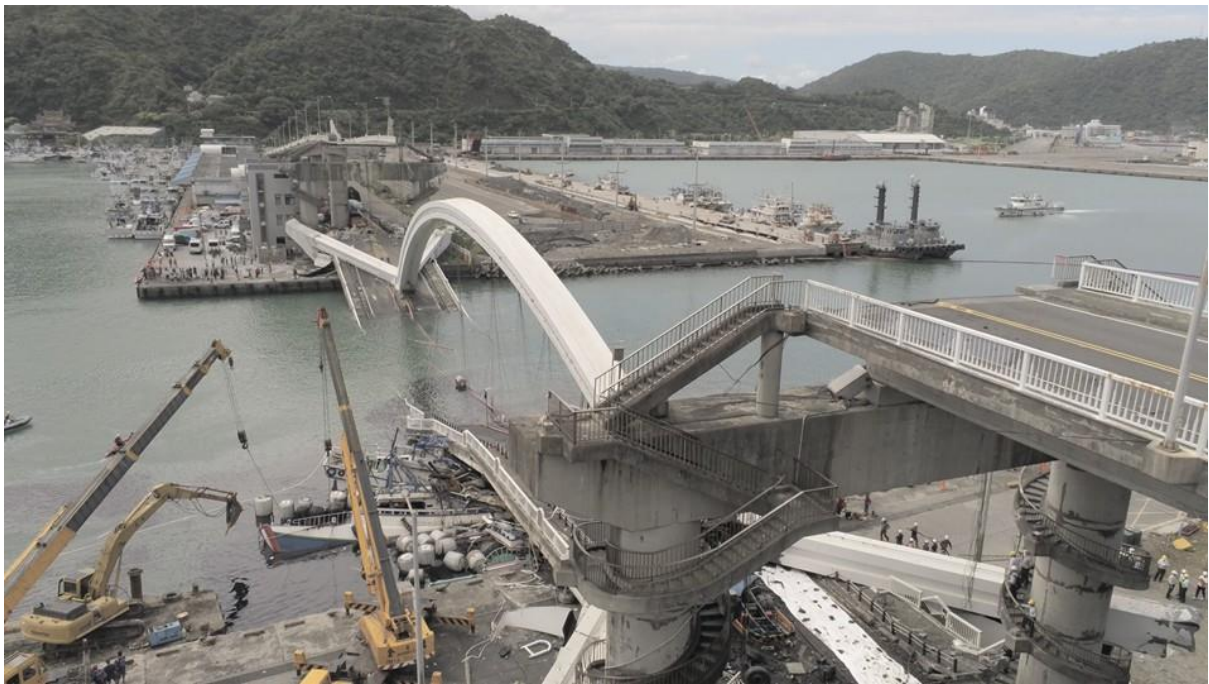
圖 1.1-1 南方澳大橋斷裂情形（一）

民國 108 年 10 月 1 日 0930 時，南方澳大橋橋面斷裂崩塌，如圖 1.1-1、圖 1.1-2 所示，橋體包括橋面板、橋拱等向下墜落約 18 公尺，掉落到南方澳漁港航道內。當時橋上一輛台灣中油股份有限公司（以下簡稱中油）油罐車正經由南方澳大橋前往南方澳漁友漁船加油站，亦隨斷裂之橋面墜落並起火燃燒。墜落之橋面壓毀 3 艘停靠於南方澳大橋下之漁船。

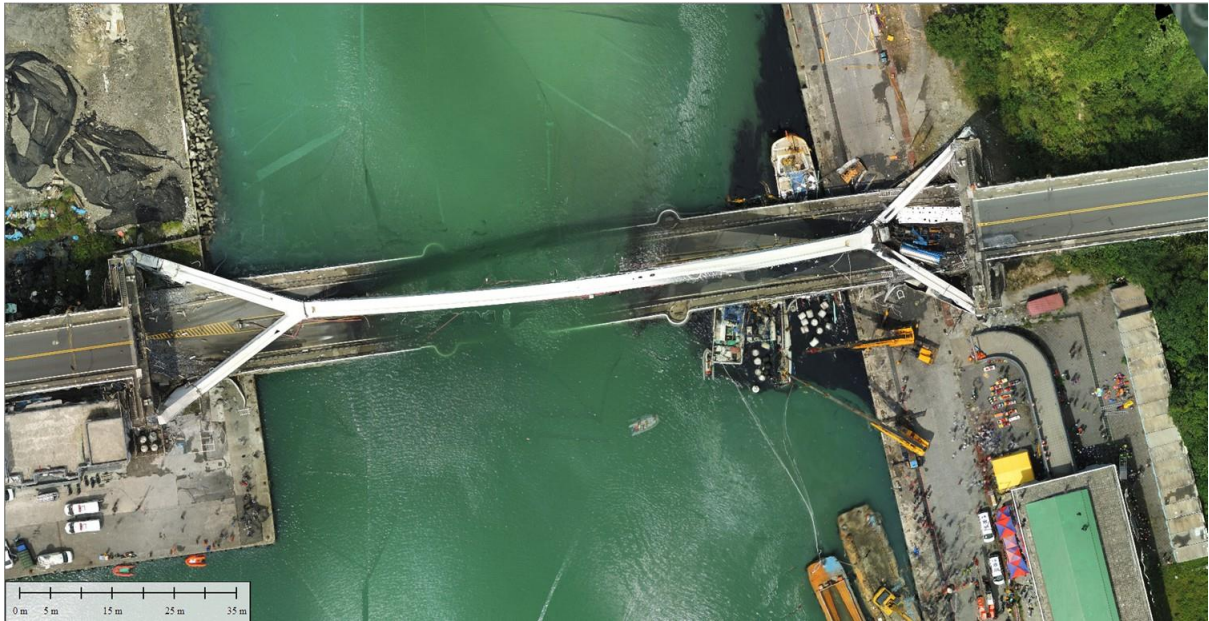
圖 1.1-2 南方澳大橋斷裂情形（二）

主橋斷裂崩塌後，壓毀主橋下方等待加油的 3 艘漁船，如圖 1.1-2，由左至右依序為新臺勝 33 號、新臺勝 266 號、新臺勝 366 號等漁船，如圖 1.4-2 至 1.4-4 所示。

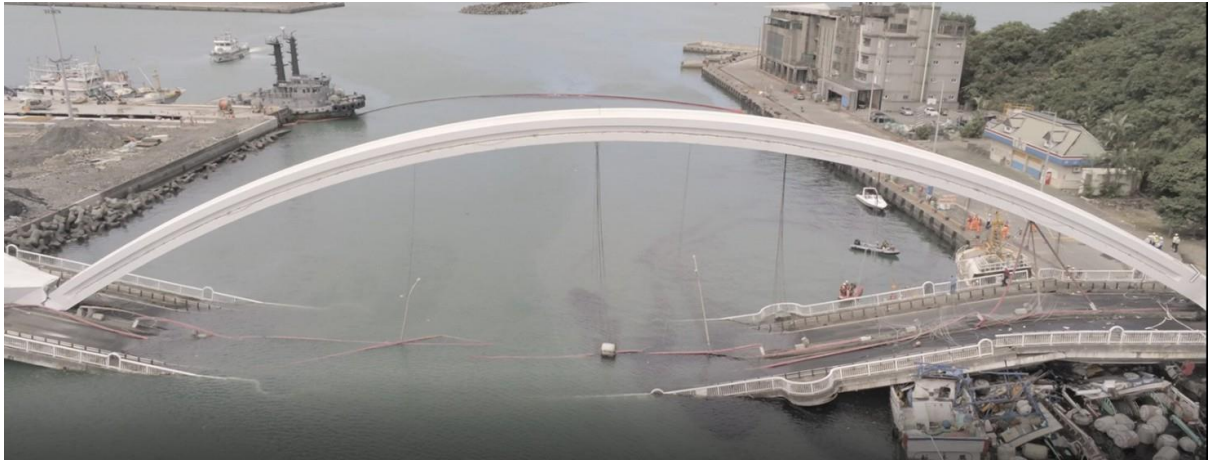
圖 1.3-1 橋梁損害情形

橋梁毀損，數條吊索斷裂，端錨系統受損，橋面大梁斷裂後崩塌並沉入水下，主橋拱架之拱圈及拱柱接頭組斷裂，拱圈垮下後微傾倒，橋梁損害照片如圖 1.3-1。

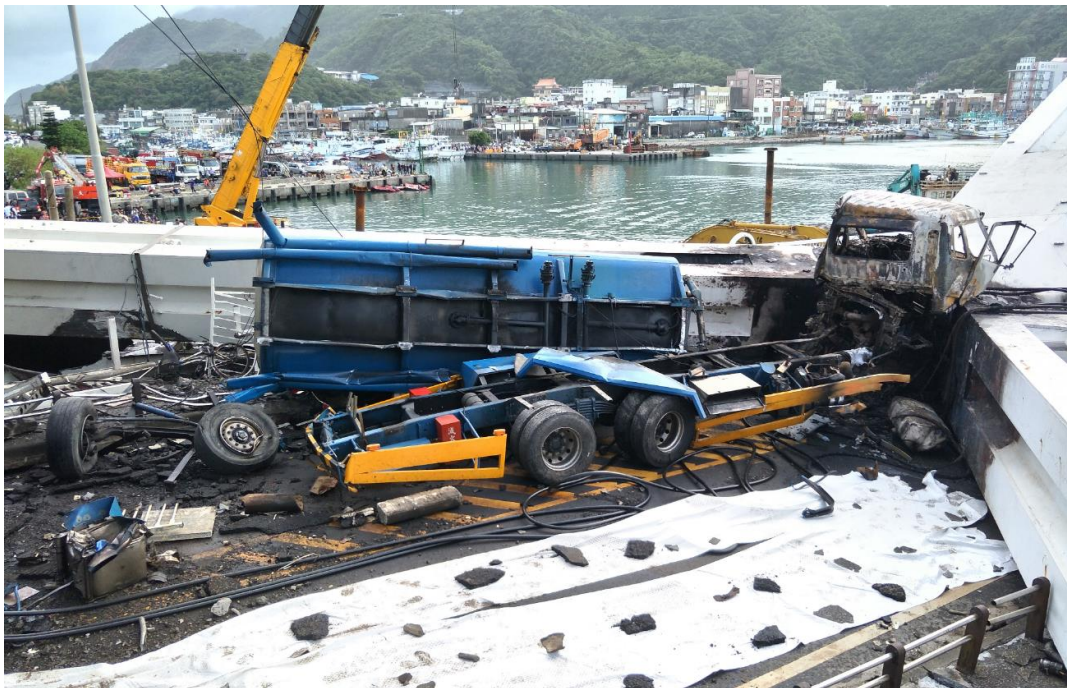
圖 1.4-1 受損之油罐車

事故發生前，一輛中油油罐車行經南方澳大橋上，橋面斷裂崩塌後，油罐車翻落造成車輛毀損並起火燃燒，如圖 1.4-1。

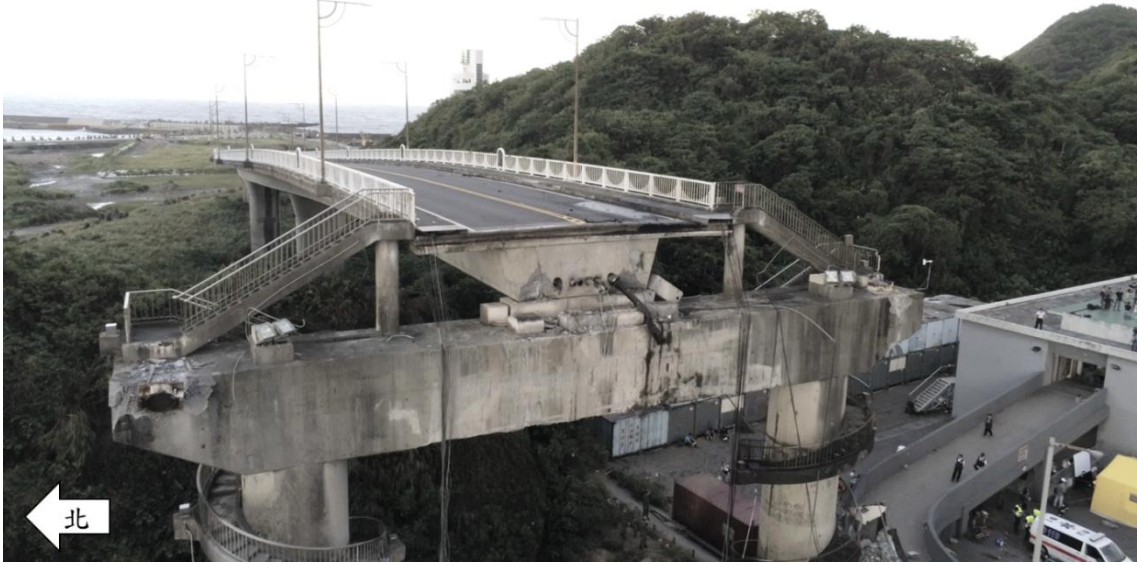
圖 1.9-5 事故後東側橋墩結構損傷情形

事故現場位於宜蘭縣蘇澳鎮東南方約 2 公里處之南方澳漁港入口處，現場地理位置及主橋崩塌情形如圖 1.9-1 所示。事故發生後，本會先遣小組立刻趕赴現場，利用遙控無人機採集空中測繪資料，並利用高精度衛星定位儀測量特徵控制點後，以傾斜測量技術建立事故區 2 公分解析度正射影像及三維點雲資料，如圖 1.9-2、圖 1.9-3 及圖 1.9-4 所示，其中崩塌之主橋東西向跨距約 140 公尺，橋面寬度 15 公尺，未崩塌之東西兩側橋面離地面高度約 20 公尺，東西兩側橋墩之結構損傷情形如圖 1.9-5 及圖 1.9-6 所示。

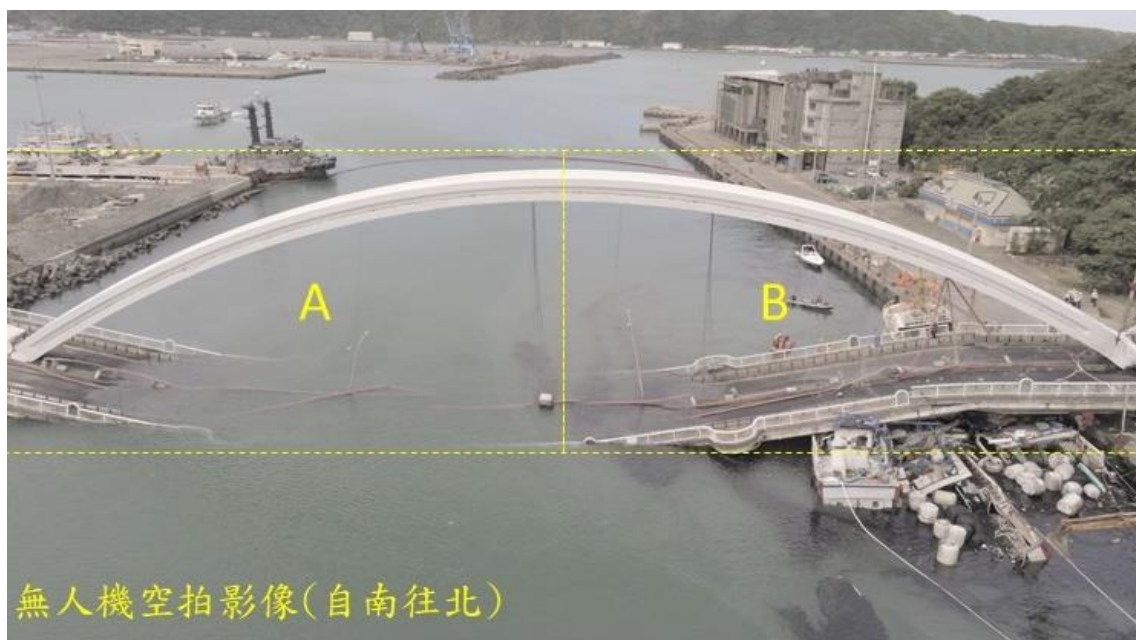
圖 1.9-8 殘存之主橋吊索

財團法人國家實驗研究院國家地震工程研究中心（以下簡稱國震中心）亦派遣測繪團隊前往現場進行三維掃描作業，於事故現場東西兩岸架設 92 個測站，以長距離光學雷達（light detection and ranging, LiDAR）掃描儀對事故主橋結構進行掃描作業，計 3 天完成作業。國震中心提供掃描成果，包括各測站點雲資料及部份測站日間作業時攝得之環景相片，經拼接後處理之事故現場三維點雲成果如圖 1.9-7，主拱吊索殘存情形與無人機空拍影

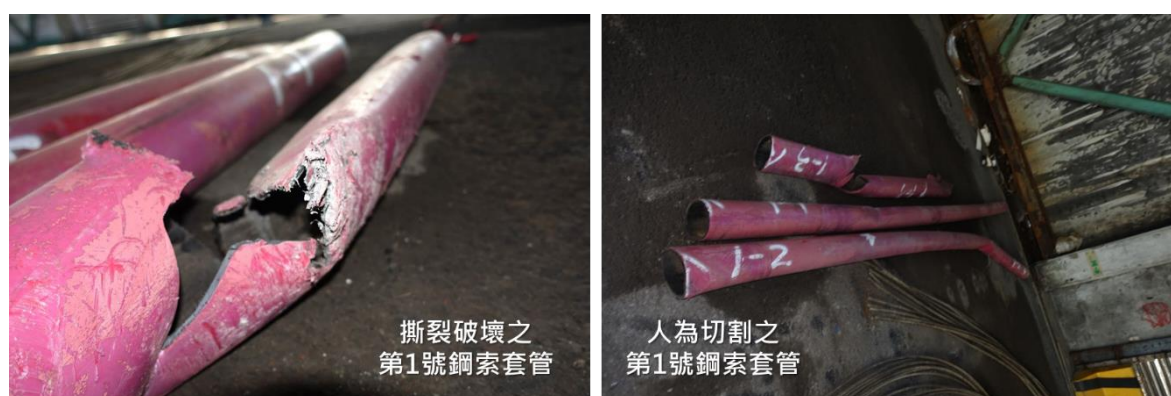
圖 1.10-6 吊索套管破壞狀況

檢視事故橋梁之吊索套管內壁表面無異常損壞發現，無油脂或物質之施塗或添加之發現。破口斷裂面呈撕裂態，且套管表面破口周遭伴隨摩擦；另事故後移除鋼索時，因人為施工造成破壞，其表面斷裂處平整，詳圖 1.10-6。

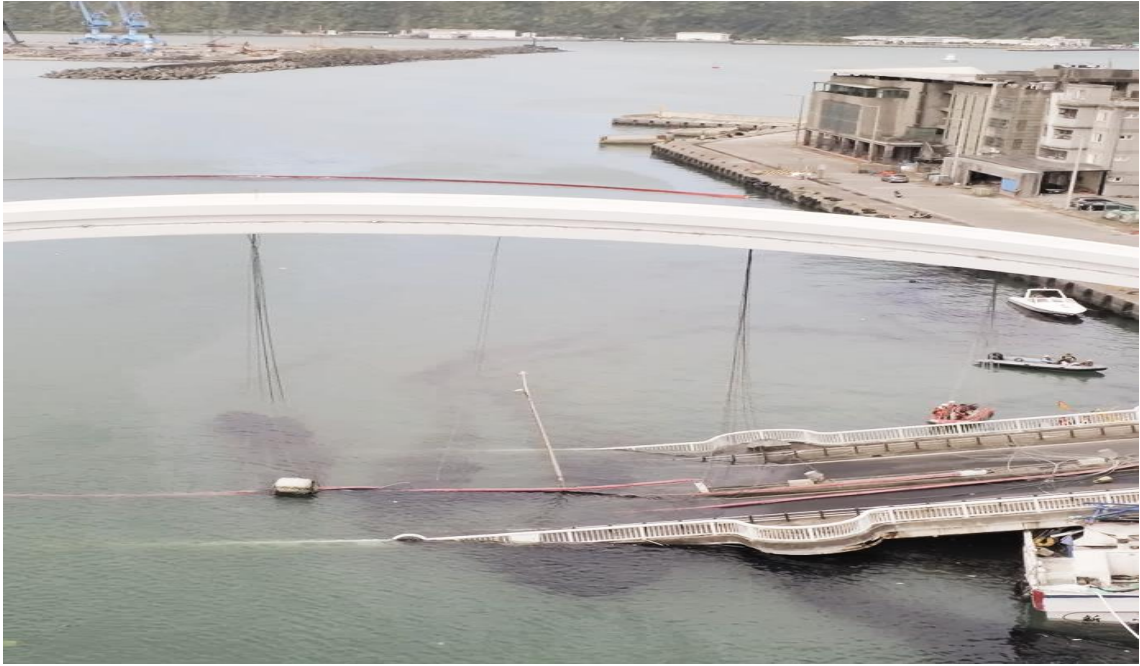
圖 1.10-7 事故後吊索狀況

依據本會先遣小組空中測繪資料及國震中心提供 LiDAR 掃描成果，第 2、3、4、6 及部分第 5、7、8、9、10 號吊索脫離或斷裂後完全浸泡於海水中，如圖 1.10-7，事故後 13 條吊索的殘留狀況，如圖 1.10-8。圖 1.10-9 為浸水吊索與水線套疊示意圖，圖 1.10-10 至圖 1.10-13 為吊索浸泡海水照片。

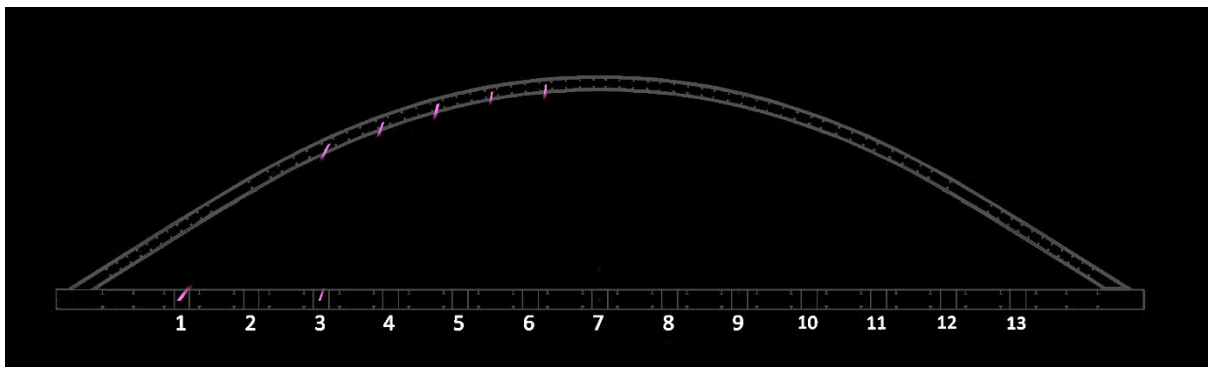
圖 1.10-14 鋼絞線與錨頭脫離

- 鋼絞線之末端完整有夾片壓痕且與錨頭脫離 (escaped)
- 退絞解離 (detwisted) 或四散 (open-end)
- 頸縮 (necking) 斷線
- 烏籠現象 (caging)
- 鏽蝕 (corrosion)

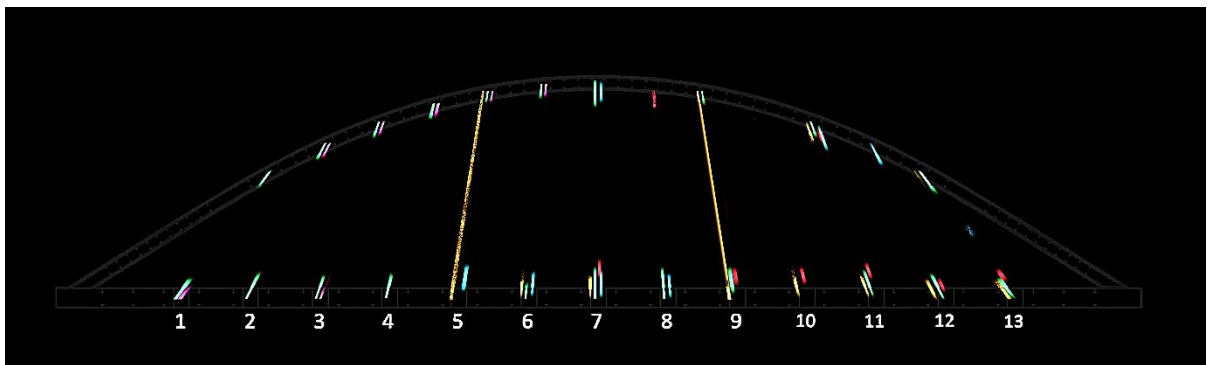
圖 1.10-19 吊索顯著破壞狀況總覽

其餘因大橋斷裂時所受損之鋼絞線分類及分布如圖 1.10-14 至圖 1.10-19，主要較顯著¹⁸破壞型態包含：

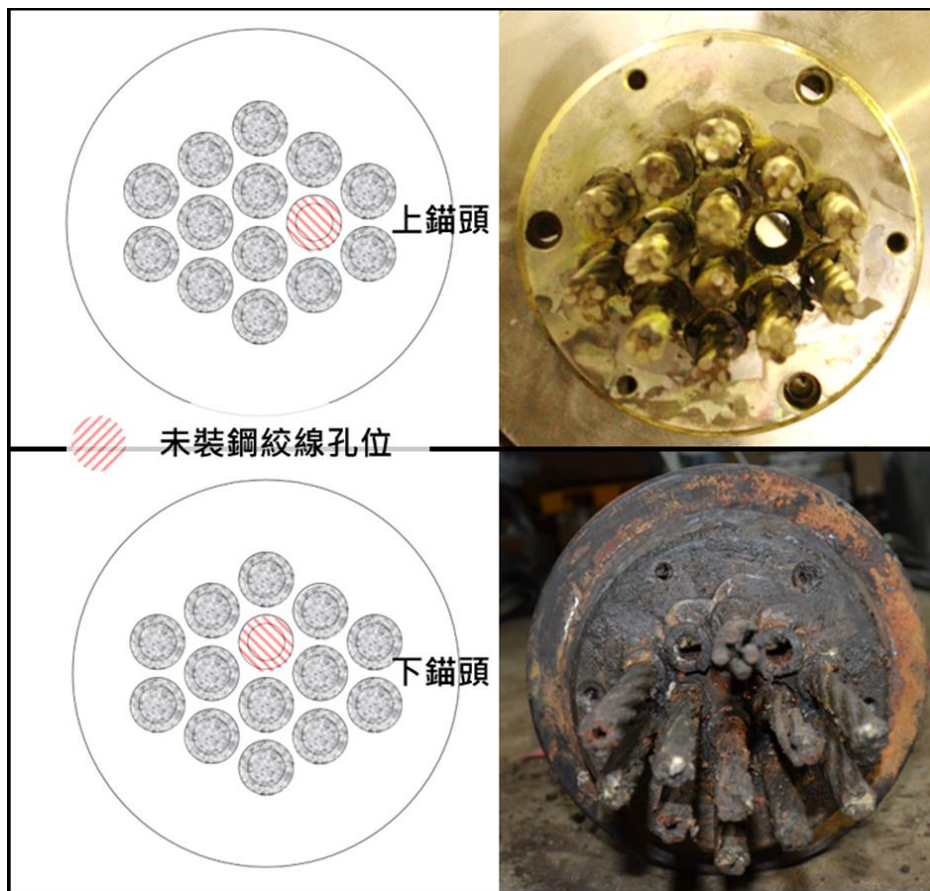
圖 1.10-21 未使用孔位上下錨頭不平行匹配

另於 10 號吊索所使用之 14 孔錨頭，比對其各留有一個未使用的線孔發現，上下錨頭未使用之線孔無法平行匹配，詳圖 1.10-21。

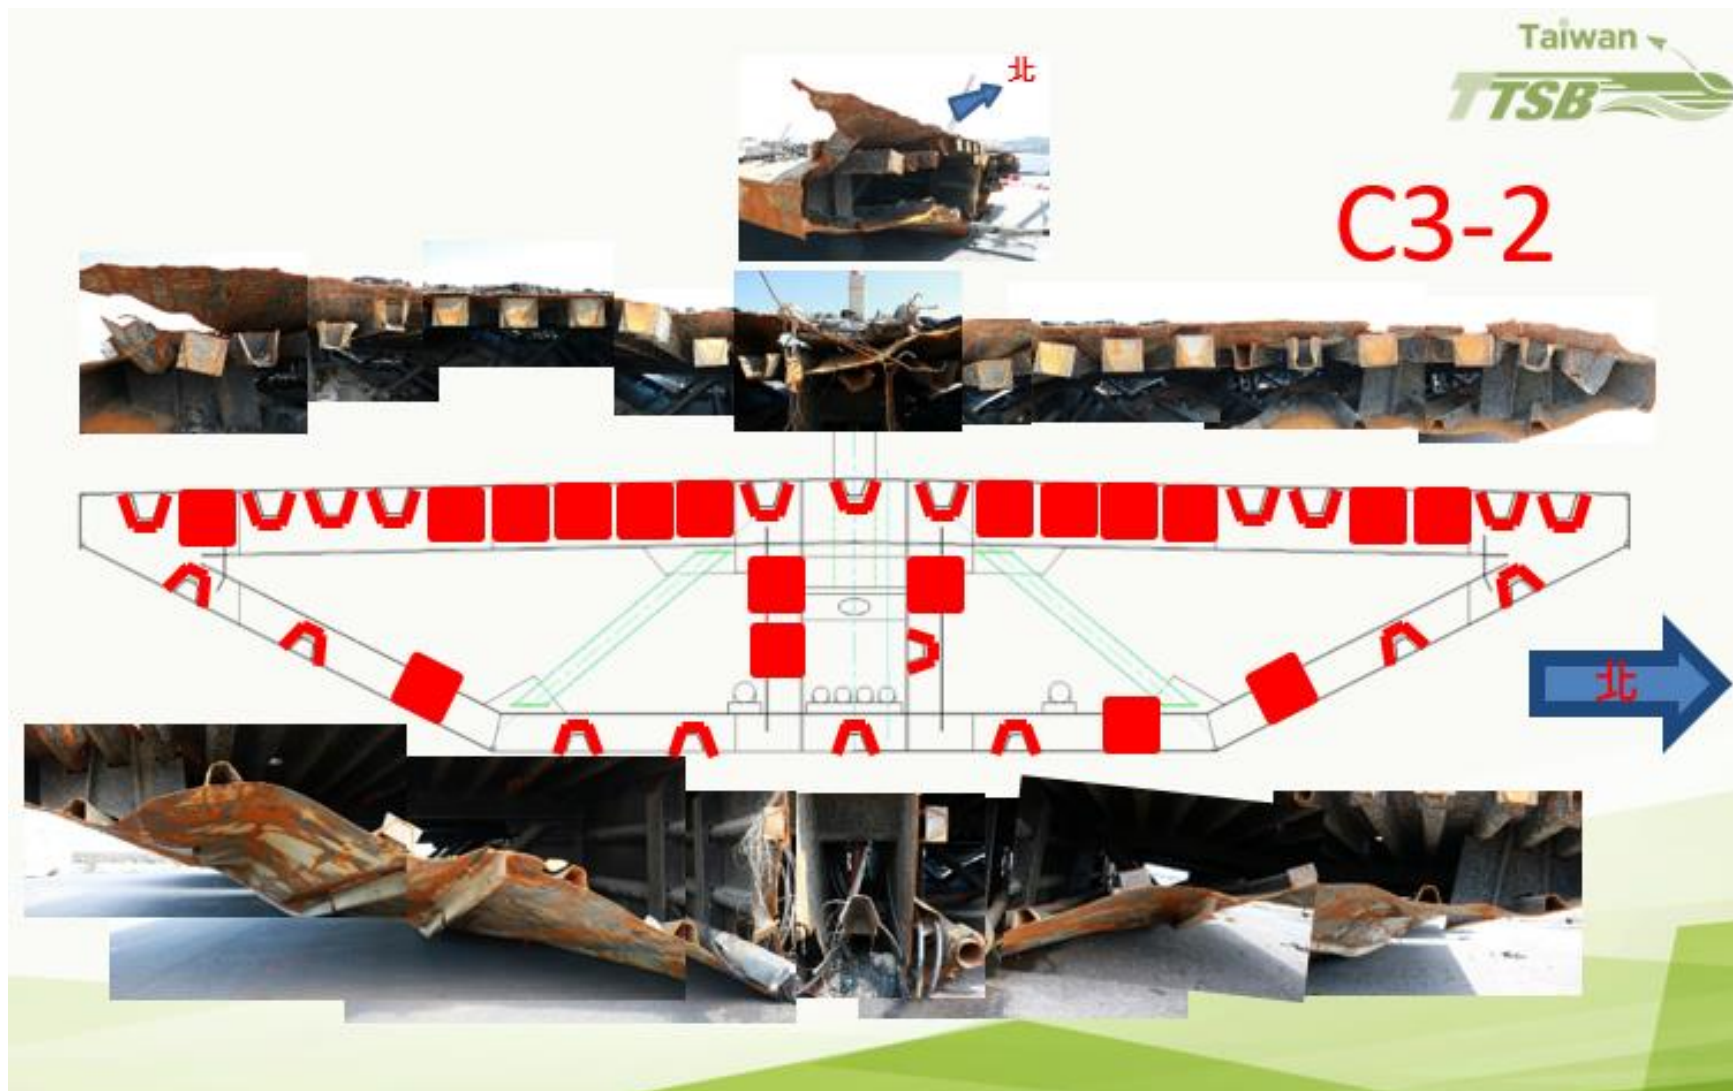
圖 1.10-24 C3-2、C4 節塊連接斷面圖（西側）

調查小組委請國立臺灣大學土木工程學系團隊協助勘察。橋面大梁拆除後分成不同節塊置於岸上，編號順序與相對位置及方位由西側至東側分別為 C1-1、C1-2、C2-1、C2-2、C3-1、C3-2、C4、C5、C6、C7、C8、C9-1、C9-2 等共 13 個節塊，切割位置如圖 1.10-22，主要斷裂面在靠近中央位置（C3-2 節塊與 C4 節塊連接處），距西側橋墩約 62.9 公尺，斷面紀錄如圖 1.10-24 及圖 1.10-25 所示，勘察紀錄詳附錄 1。

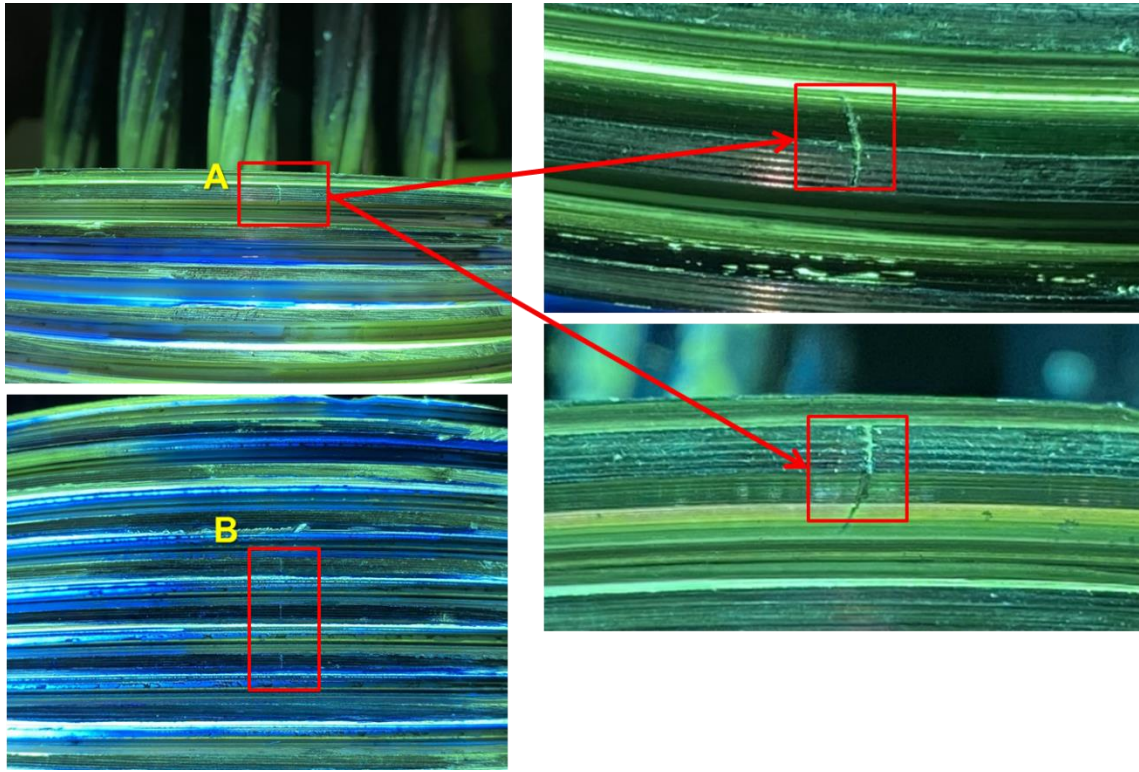
圖 1.11-7 10 號上錨頭側面之表面裂紋

10 號上錨頭側面共有兩處表面裂紋，位於側面螺紋之齒峰位置（圖 1.11-7），圖中 A 處裂紋有向下延伸，但目視判斷其深度較淺；B 處裂紋位於連續 3 齒之齒峰位置，且紋路筆直，疑似表面刮傷造成；其他表面並未發現明顯裂紋，可觀察到鏽斑現象。12 號上錨頭側面亦有兩處表面裂紋，亦位於側面螺紋之齒峰位置（圖 1.11-8）；其他表面未發現明顯裂紋；上表面有較多鏽斑，側面亦可觀察到鏽斑現象。

經非破壞螢光探傷檢測後，發現 10 號及 12 號上錨頭側面皆有表面裂紋，但其深度相當淺，研判對後續拉伸試驗沒有影響。

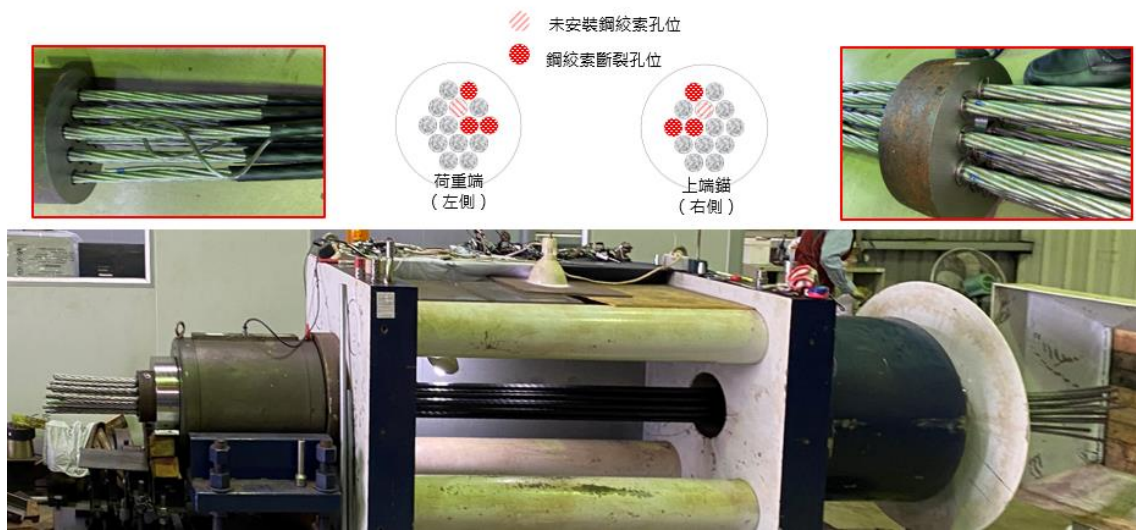
圖 1.11-12 新製錨頭拉伸試驗照片

拉伸試驗以每分鐘約 100 MPa 等速施加負載，達到 80%標稱強度（2,901.6 千牛頓）時，改以等應變速率施加負載，直至破壞為止。拉伸試驗進行至出現第 1 束鋼絞線斷裂時，拉伸負載達 3,488 千牛頓，鋼絞線破壞孔位分布及測試照片詳圖 1.11-12。本次試驗結果顯示，新製錨頭強度達 3,488 千牛頓，大於 3,423.0 千牛頓，符合 PTI 規範。

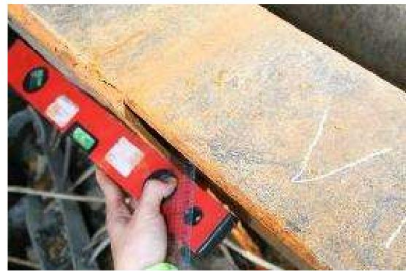
(k)AV1 處腹板斜向破壞

cm(照片 2.6(i))，AV1 之 U 型加勁板長度為 23 cm(照片 2.6(j))，推算此處鋼梁腹板伸長率為 17%。AV1 與 BV1 處鋼梁腹板呈現斜斷面之破壞(照片 2.6(k)與照片 2.6(l))。

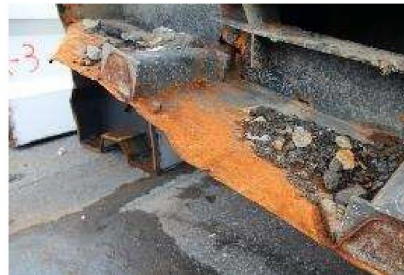
(h) B10 至外側

B10 至外側間如照片 2.8(h)所示，僅有一小段呈現頸縮斷面，其餘皆為斜斷面。而 B11 至 C4 節塊斷裂面外側，因斷面撕裂嚴重故無法辨識。

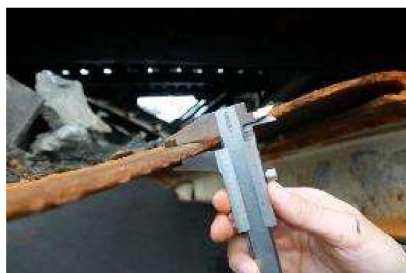
如照片 2.9(a)所示，AB3 與 AB4 間有鋼板頸縮斷面，I 型梁上方為鋼板的續接位置(照片 2.9(b))，如照片 2.9(c)所示，I 型梁上方鋼板呈現垂直斷裂面，與其他位置所呈現的斷裂型式不同，AB4 與 AB5 間有鋼板頸縮斷面與斜斷面(照片 2.9(d)與 2.9(e))，與另一側相同，AB8 與 AB9 間 I 型梁上方為鋼板的續接位置(照

(a) AB3 與 AB4 間鋼板頸縮

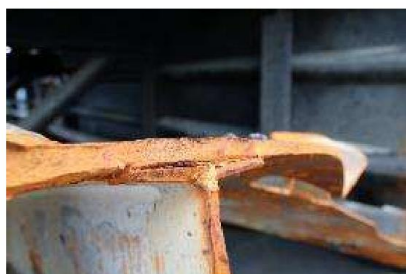
(c) AB3 與 AB4 間垂直向破裂面

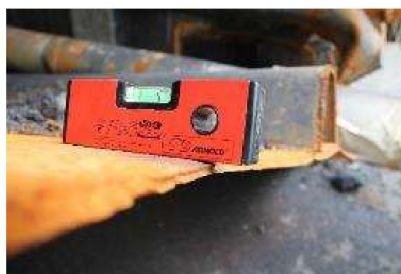
(d) AB4 與 AB5 間鋼板頸縮

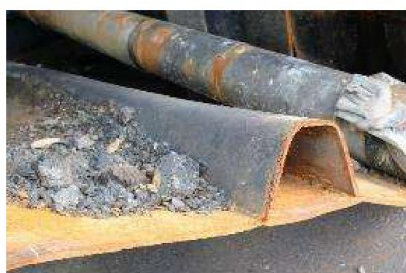
(e) AB4 與 AB5 間斜破裂面
