# 國家運輸安全調查委員會

## 重大運輸事故 調查報告

Scot Tigerair TR-996 班機

報告編號：TTSB-AOR-20-06-002

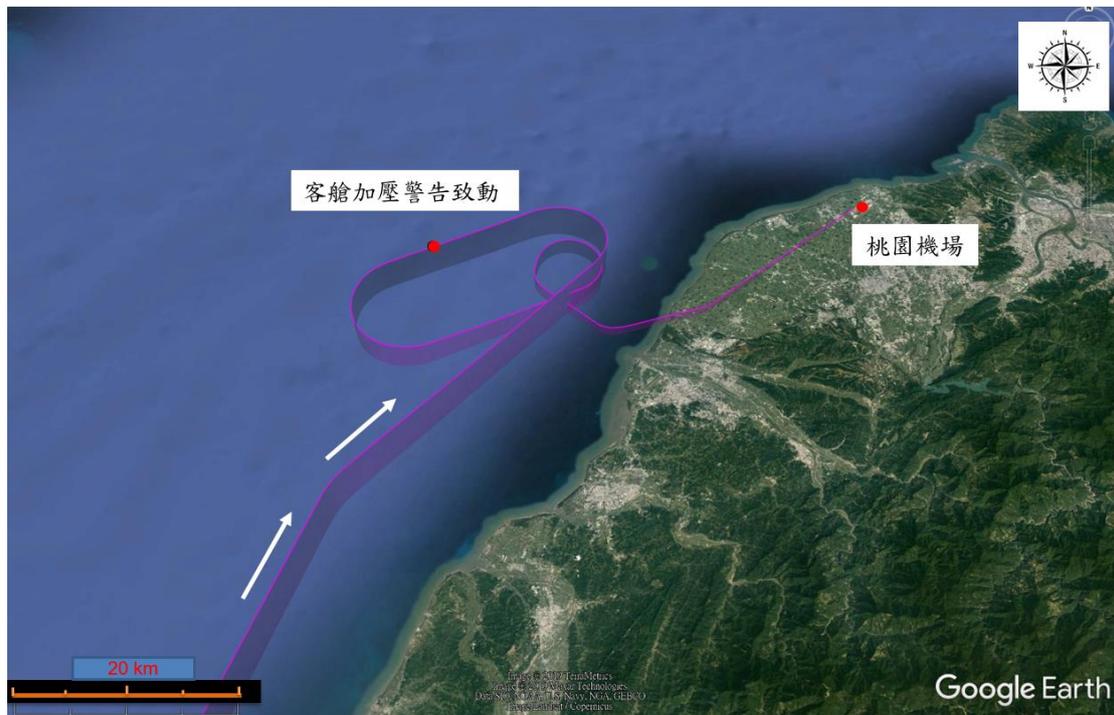
圖 1.1-1 事故機之飛航軌跡

約 1301:49 時，航機高度到達 6,680 呎，正駕駛員廣播通知客艙組員及乘客航機遭遇之狀況。航管隨後導引航機攔截桃園機場 ILS 05 左跑道進場落地。事故機自 18,000 呎至落地期間之飛航軌跡如圖 1.1-1。

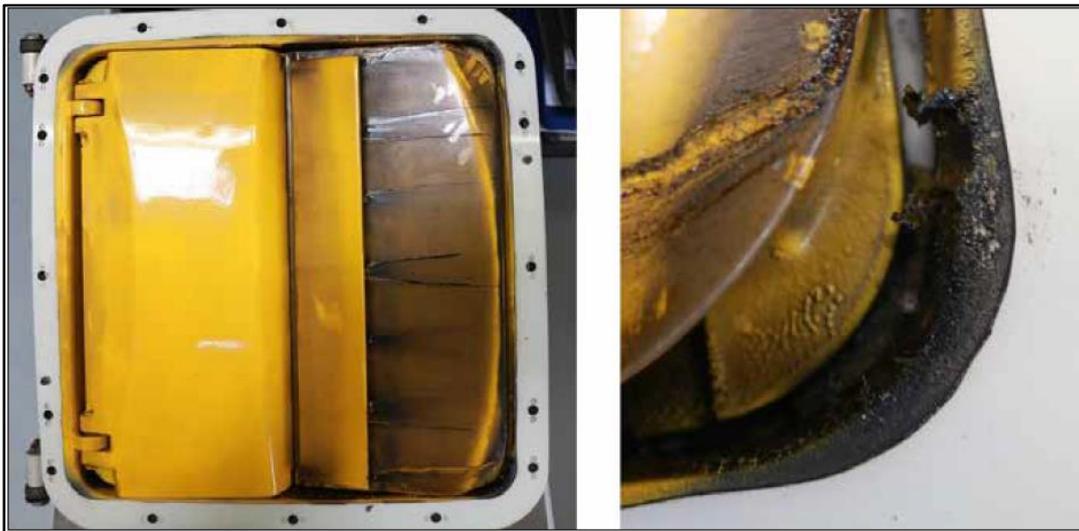
圖 1.16-1 外流閥表面汙染（圖左外觀，圖右受汙染處放大圖）

進廠檢查之作業依據零組件維護手冊（Component Maintenance Manual, CMM）CMM 21-31-33 Rev. 10 之恢復可用測試程序執行，在目視檢查時，發現閥門下游呈現髒污，如圖 1.16-1。

外流閥功能測試：測試項第 21 項「功能測試系統 1-電流消耗測試」未通過測試。可以觀察到，當外流閥完全關閉並在打開動作開始時，會發生電流過大。這兩個閥門黏在一起一會兒，然後發出很大的聲音（bang）。閥門的粘滯導致開啟扭矩需求增加，使電流過大超過限制。這種情況可以重複測試，但是黏滯效果比第一次測

有關第二次艙壓系統之故障（故障代碼 FC081 OFV\_LOOP\_CLOSURE\_FAIL），製造廠拆檢結果及分析顯示，可能是在供氣較少時（APU 供氣），外流閥在完全關閉狀態，當關閉 APU 供氣，轉換到發動機供氣時，因供氣突然增加，外流閥要打開，然因閥門門蓋受污染造成沾黏現象，使馬達電流過大發生故障。此沾黏現象，在進廠第一次測試時，其影響最嚴重，造成故障，後續測試雖然未發生故障，但沾黏現象仍然存在，只是影響程度較小。而造成 OFV 沾黏的原因，是在外流閥門蓋上所發現的外物污染。

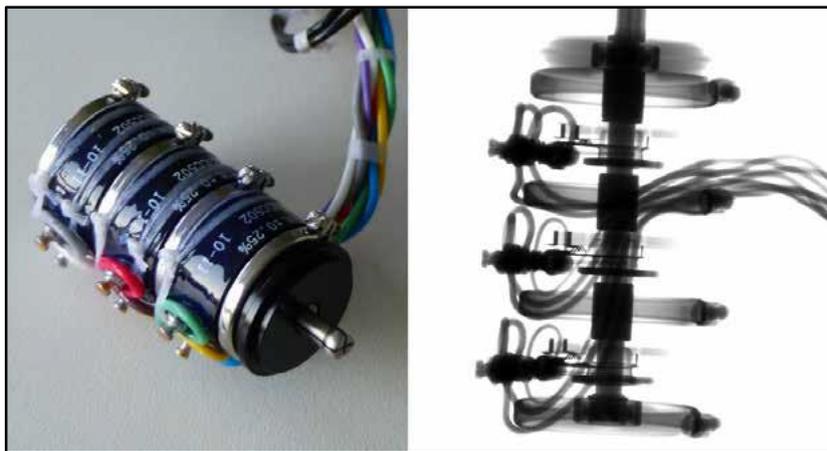
圖 1.16-2 電位器 X 光檢視 (圖左外觀，圖右 X 光片)

- 比較所有三個電位計通道的高精度電壓測試
- 30°C 的常溫測試
- 70°C 的高溫測試
- -40°C 的低溫測試
- 電位計內部機件 X 光分析
- 分解電位計目視檢視電位器內部污染狀況

以上所有測試的結果均無故障發現。

有關第一次艙壓系統之故障（故障代碼 FC078 OFV\_SENSOR\_RANGE\_FAIL），製造廠拆檢結果及分析顯示，此故障可能係因感知外流閥位置之電位器，其內部滑動接點接觸不良所引起，此故障在實驗室雖經多次重複測試，都未再出現。該電位器亦經再次細部檢查，包含高精度電位測試比較、不同環境溫度進行測試及內部機件 X 光分析，並經拆解電位器檢視內部污染狀況，均無故障發現。

- 本次事故先失效之艙壓自動控制系統（Channel no.1），其失效代碼為 FC078 OFV\_SENSOR\_RANGE\_FAIL。會觸發這個故障是因為 OFV 電位計的電壓超出正常工作範圍，本次故障之電位器輸出電壓低於 0.25V。這可能是因為電位計之滑動接點接觸不良所引起，例如在滑動接點和電阻器表面之間有污染顆粒。這個故障在實驗室測試中無法重新複製，雖已對此 OFV 與電位器進行多次重複測試，這個故障都未再出現。此電位器將在 OFV 維修時，做預防性地更換。
- 第一套自動控制系統失效後 10 分鐘，另一套艙壓自動控制系統（Channel no.2）失效，其失效代碼為 FC081 OFV\_LOOP\_CLOSURE\_FAIL。在 OFV 的進廠檢查時，閥門在完全關閉位置，發現兩個閥門封蓋均有沾黏的現象。這個沾黏使閥門在測試時延遲開啟。在進一步測試中，沾黏的程度已經降低，但是沾黏的現象仍然存在。工程測試顯示，當進入機艙的空氣流量發生變化（從 0% 到 120%）時，沾黏的問題會導致 OFV\_LOOP\_CLOSURE\_FAIL，飛行員已報告機艙進氣的改變。造成 OFV 沾黏的根本原因，是在下游閥門蓋上所發現的異物。
