# 國家運輸安全調查委員會

## 重大運輸事故 事實資料報告

新興巷平交道事故

報告編號：TTSB-RFR-20-07-001

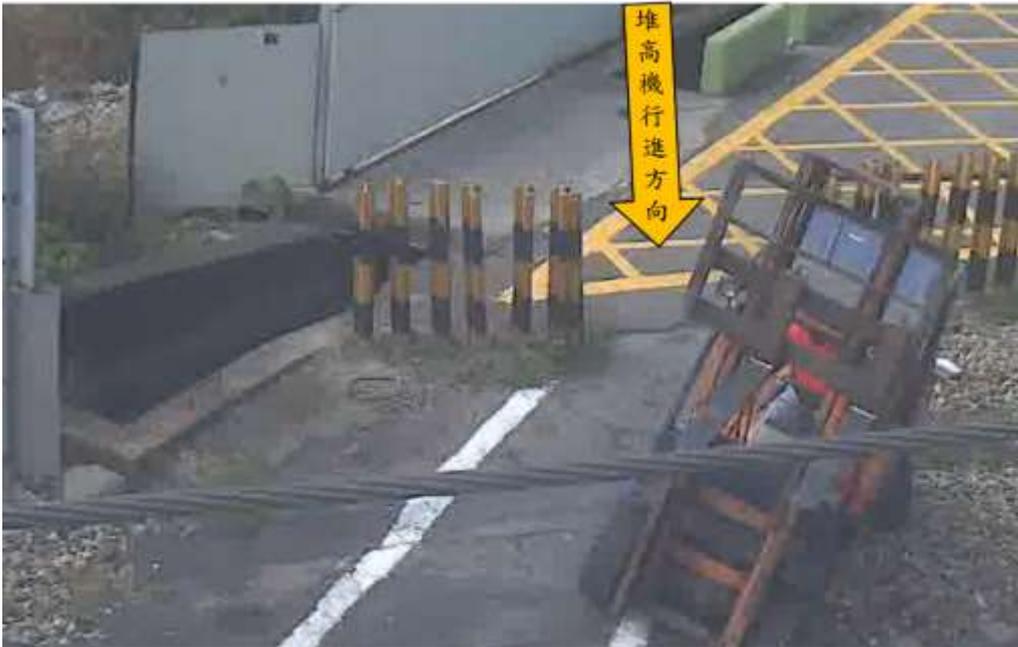
依平交道監視器影像紀錄顯示，1208:56<sup>1</sup>時有一輛四輪堆高機由彰化縣永靖鄉九分路進入新興巷平交道（里程 K234+046），通過西側護欄後，1208:59 時堆高機左側輪胎陷入西正線道碴區（如圖 1.1-1），堆高機駕駛嘗試以堆高機自身動力駛離，但無法移動。

圖 1.1-1 堆高機陷入西正線道碴區

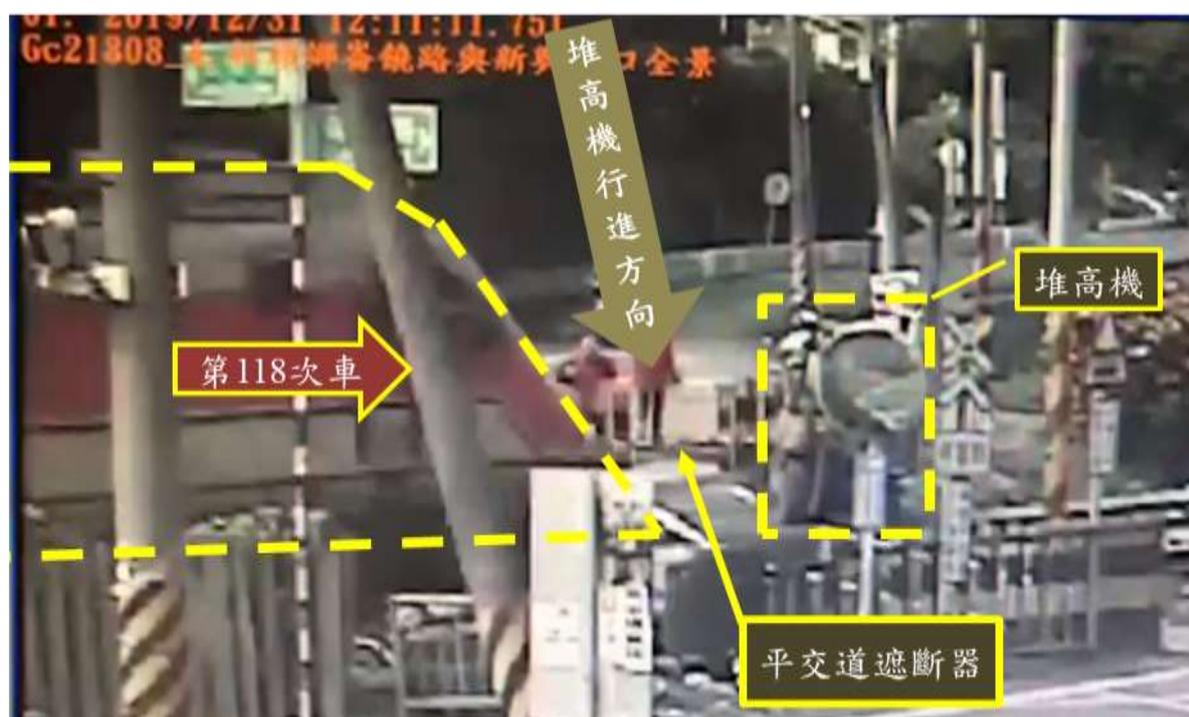
圖 1.1-2 第 118 次自強號撞及推高機

依第 118 次自強號車載影像，1211:11 時撞及堆高機，平交道監視器影像如圖 1.1-2 所示。

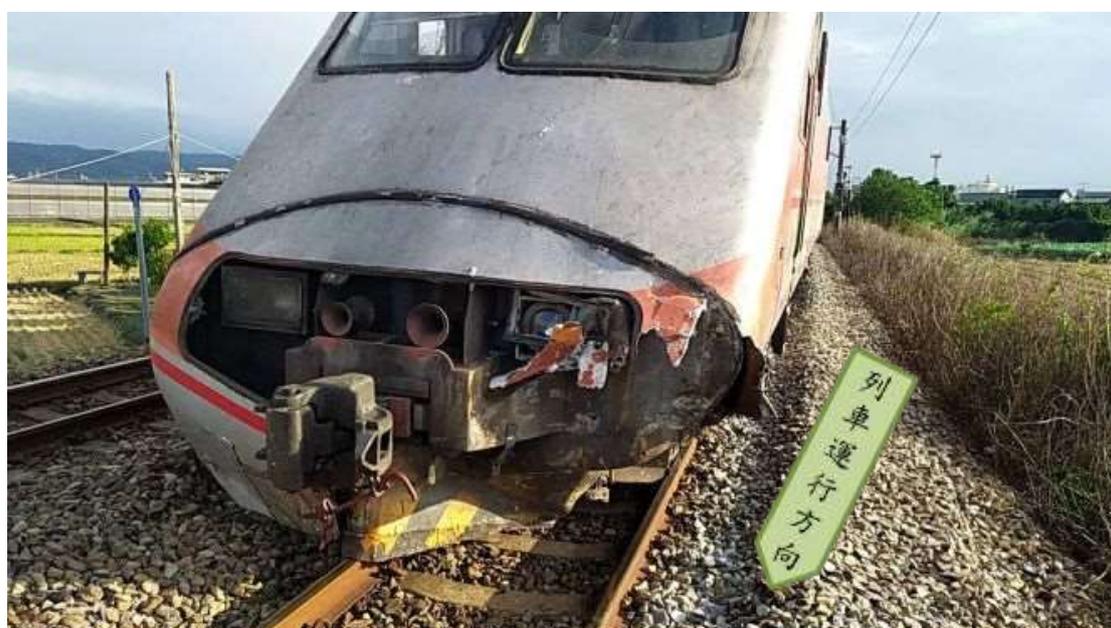
圖 1.1-5 E1020 機車損毀狀況

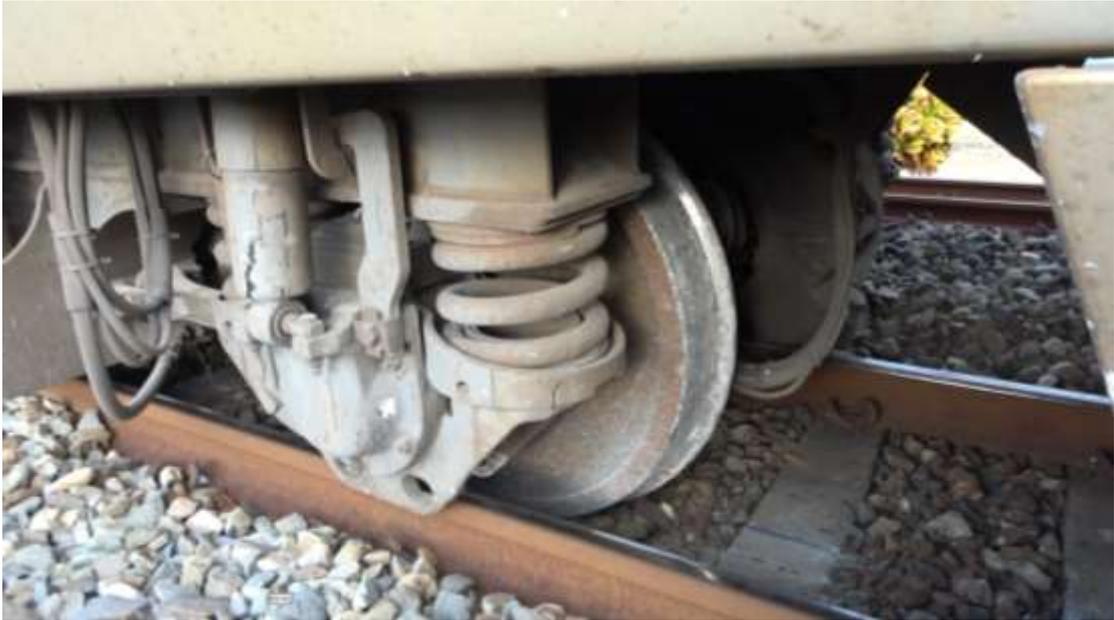
圖 1.1-6 E1020 機車第二軸出軌

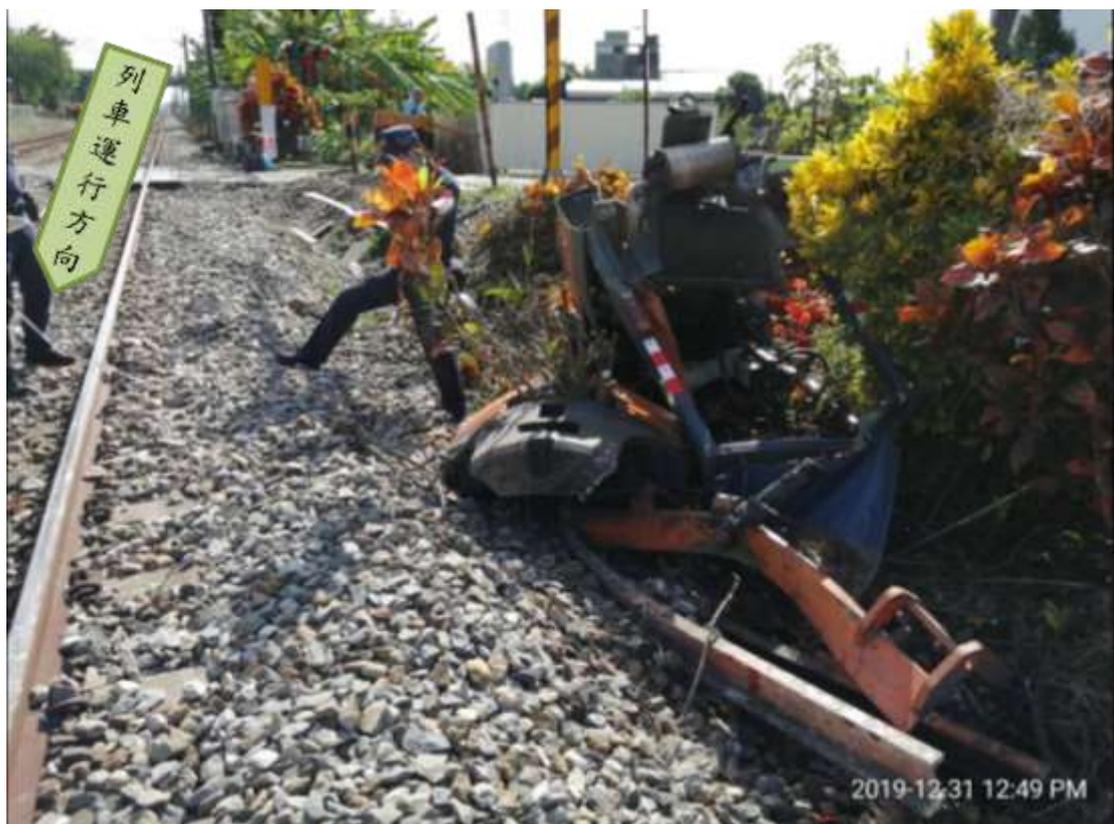
圖 1.1-7 堆高機受損外觀圖

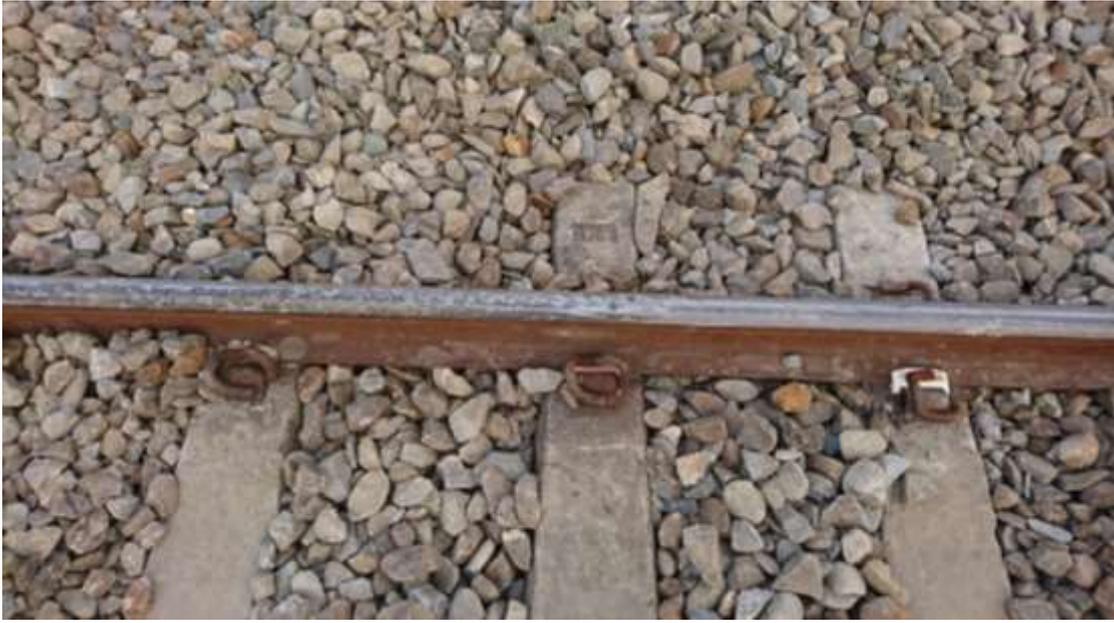
圖 1.1-8 E1020 機車出軌點

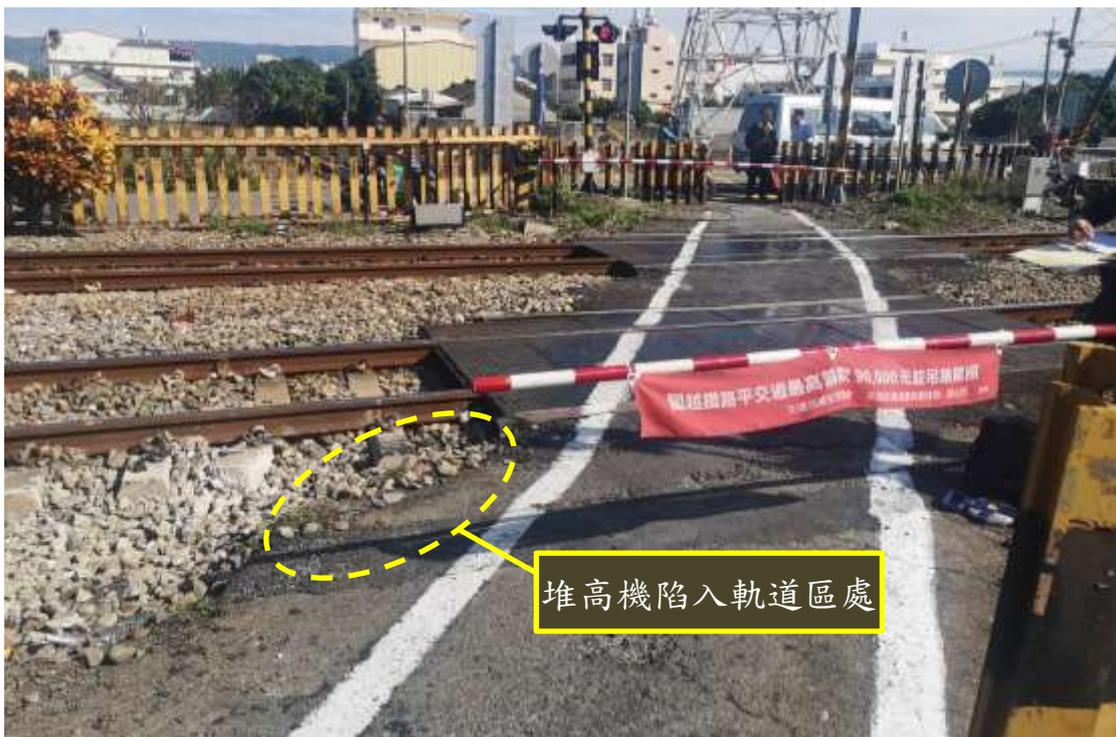
圖 1.1-9 新興巷平交道（由西側往東側拍攝）

以圖 1.12-2 和事故當天同樣由西側拍攝的圖 1.1-9 比較，近西側入口之道路邊緣線顏色較淺，為新鋪 AC 路面後所重新繪設。另比較堆高機陷入處的道碴鋪設邊緣，較事故當時更靠近道路邊緣線。

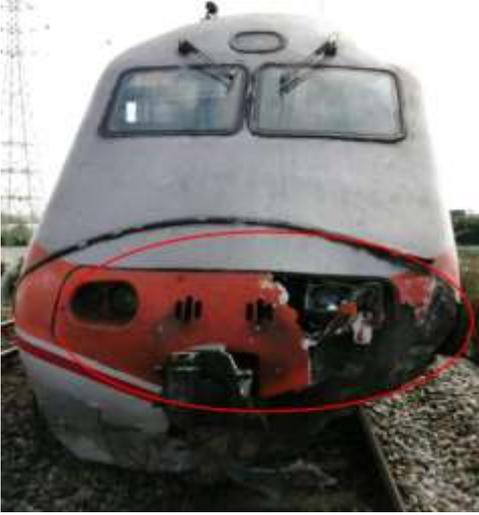
損害部位	損害狀況
機車頭鼻罩損毀

A photograph showing the front view of a grey and red E1020 electric locomotive. The red nose罩 (nose cover) is significantly damaged and partially missing. A red circle highlights the damaged area.
機車左側裙損毀

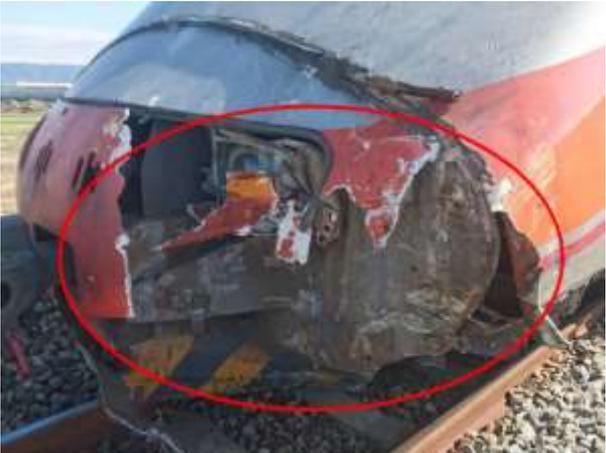
A close-up photograph of the side skirt (裙) of the E1020 locomotive. The skirt is severely damaged, with large sections missing and exposed internal components. A red circle highlights the damaged area.

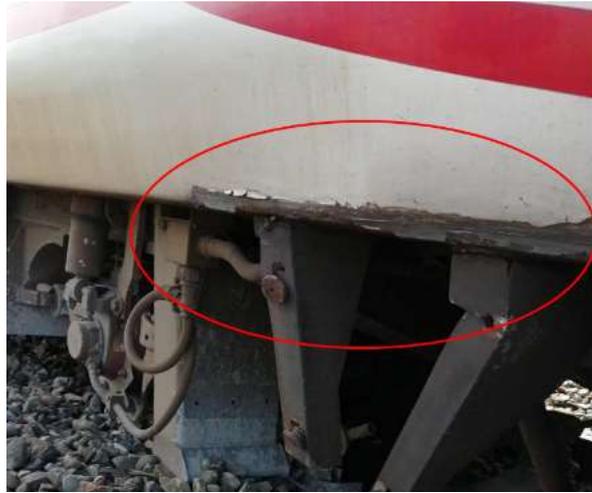
機車右側裙損毀

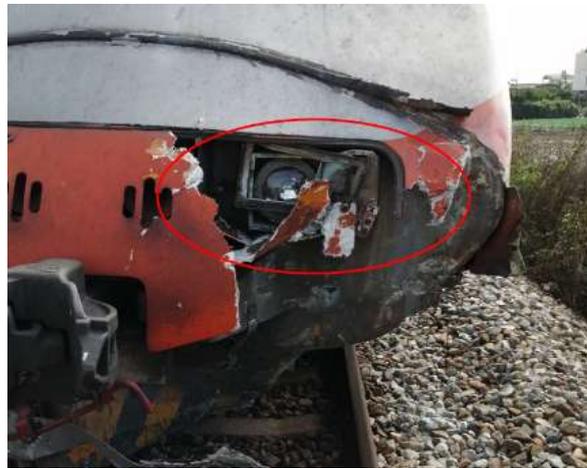
照明系統損毀

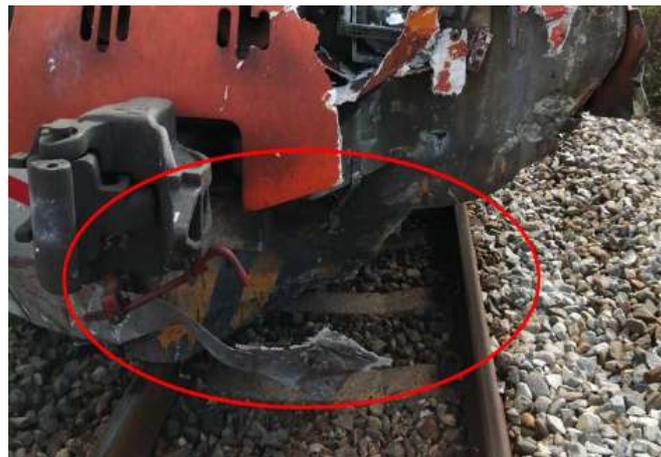
主排障器損毀

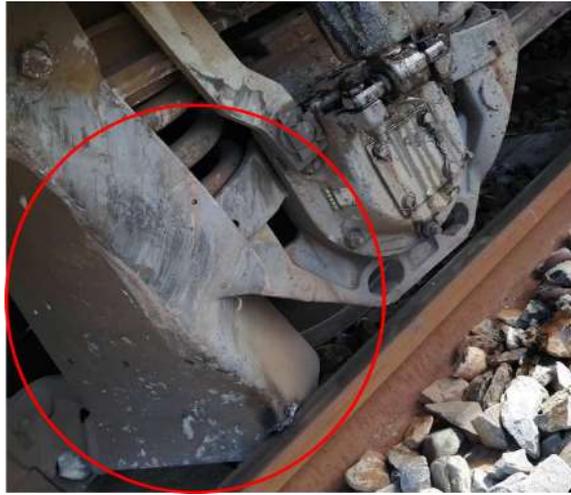
轉向架前端副鈹損毀

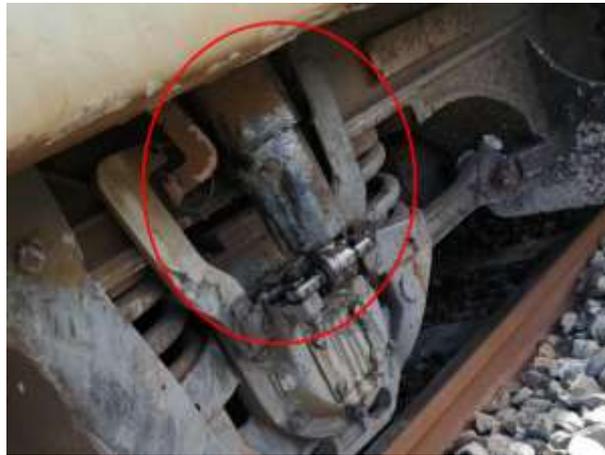
直立與橫向油壓避震器  
損毀

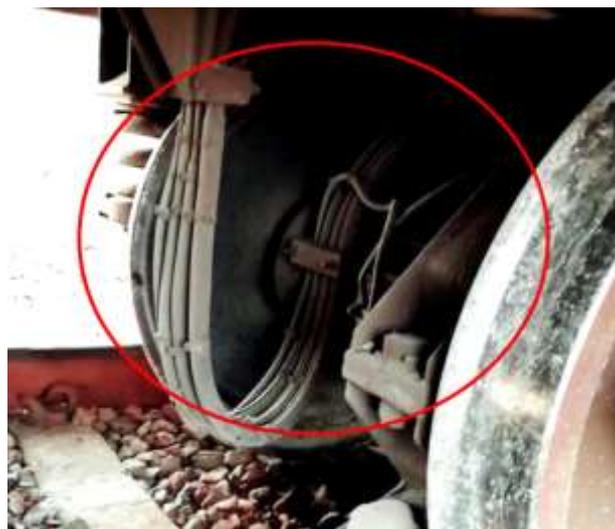
第 1 馬達損毀

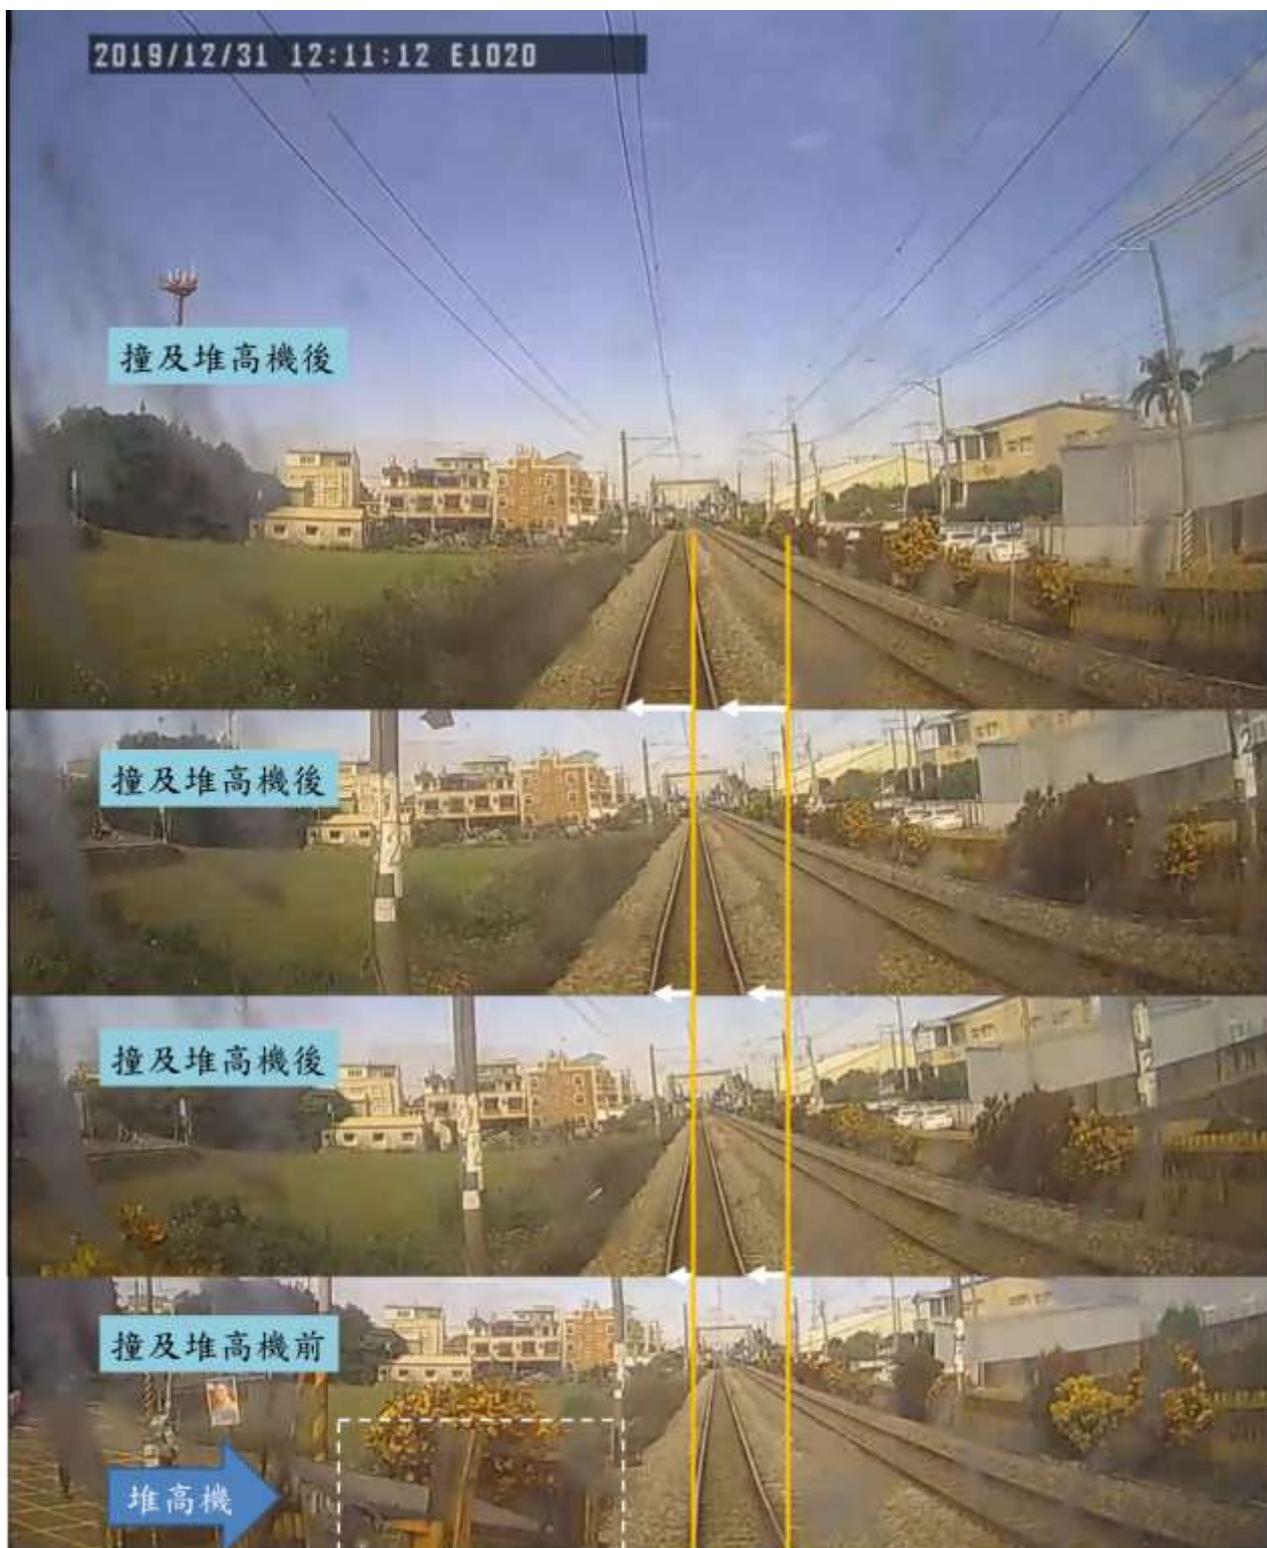
1211：12 時事故列車撞及堆高機後機車頭偏移，如圖 1.11-3。以撞及後連續畫面顯示偏移情形，黃線表撞及前機車頭運行路線。

圖 1.11-3 事故列車撞及堆高機後機車頭偏移

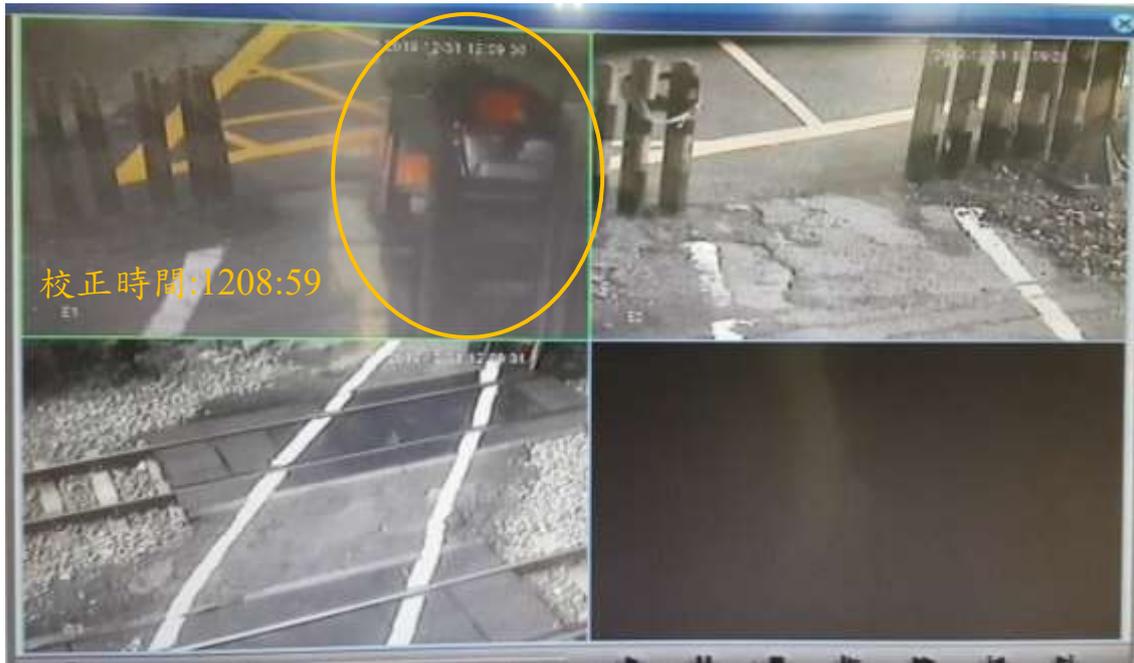
1209:30 時堆高機左側輪胎陷入西正線西側道碴區，如圖 1.11-7。

圖 1.11-7 堆高機陷入西正線西側道碴區

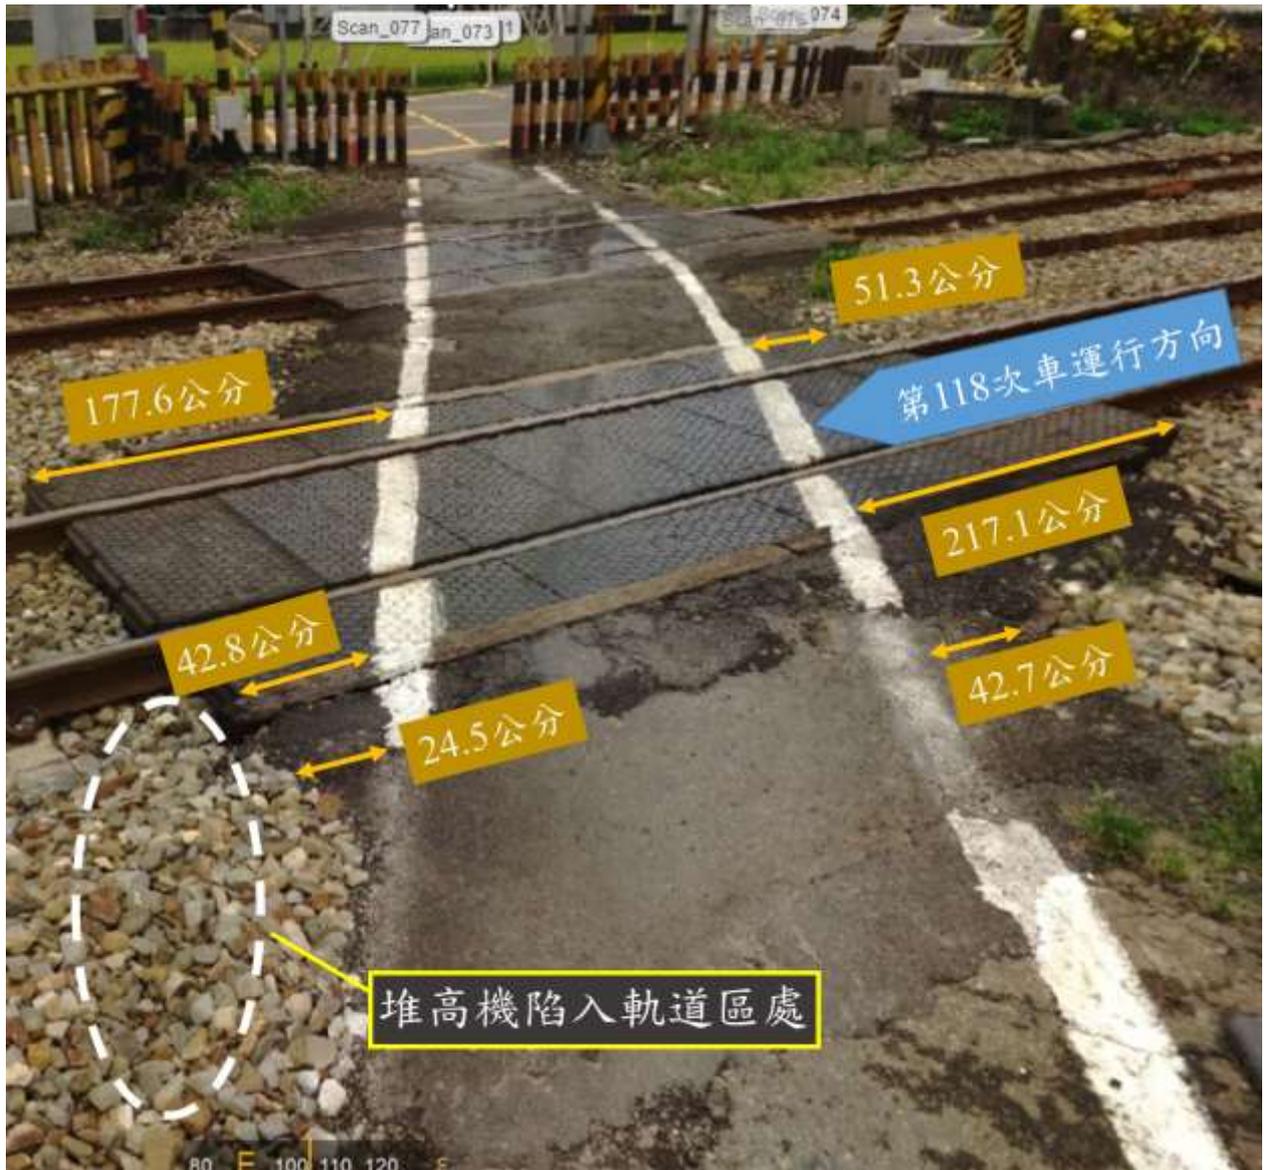
圖 1.12-2 新興巷平交道西正線量測數據（民國 109 年 5 月 28 日拍攝）

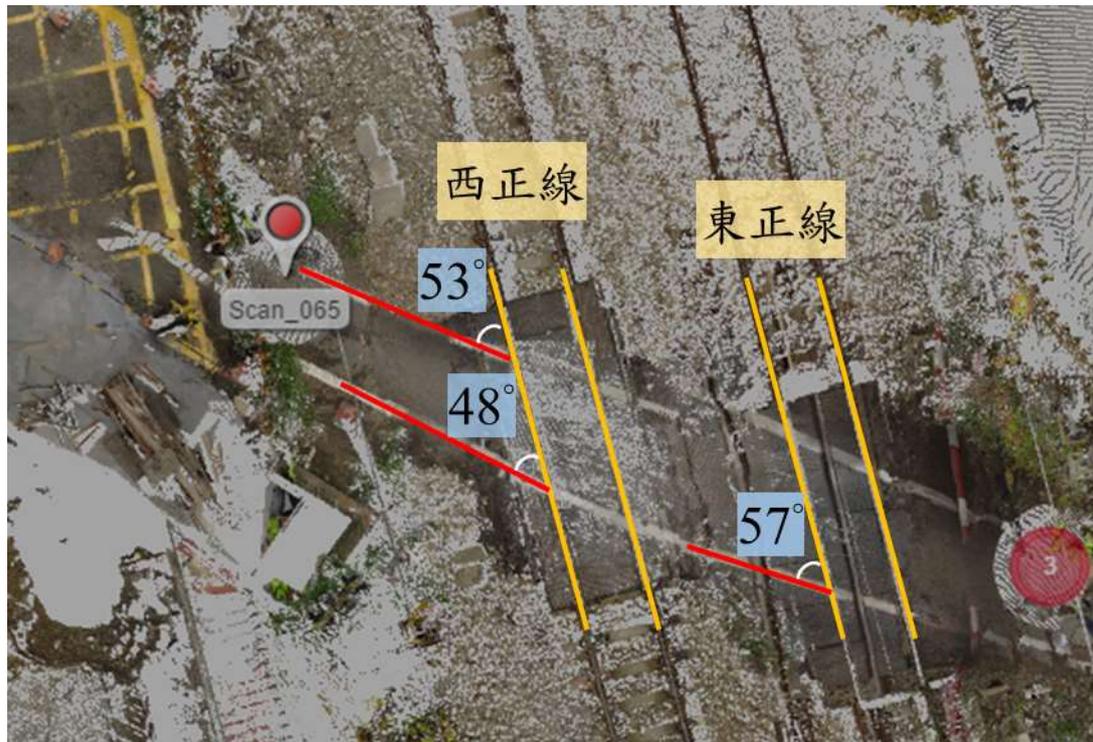
利用 3D 掃瞄影像，量測平交道與道路夾角，西正線是 53 度及

48 度；東正線為 57 度，如圖 1.12-3 所示。

圖 1.12-3 新興巷平交道與道路夾角量測數據
