# 國家運輸安全調查委員會

## 重大運輸事故調查報告

友泰 1 號雜貨船於金門縣料羅港內碰撞浯洲寶瓶號雜貨船

調查報告編號： TTSB-MOR-20-07-006

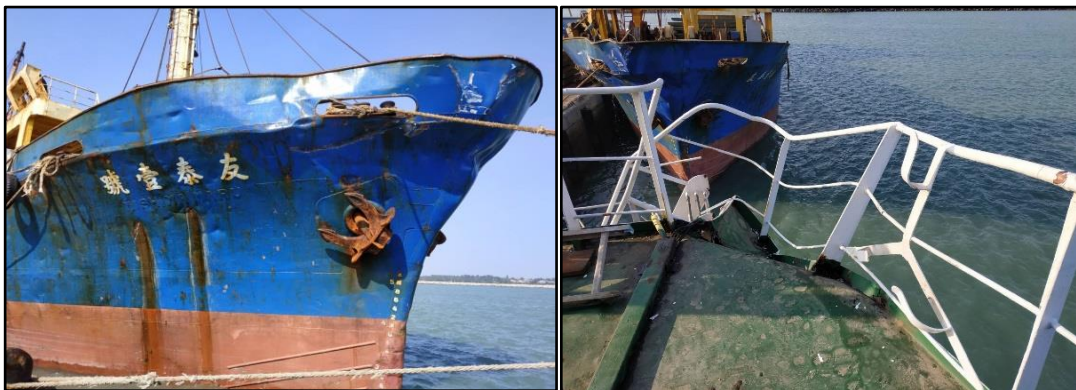
依據南航提供之事故現場照片，友泰 1 號船艏右側凹陷受損狀況（詳圖 1），浯洲寶瓶號船艉左側受損狀況（詳圖 2）。

圖 1 友泰 1 號船艏受損狀況

圖 2 浯洲寶瓶號船艉受損狀況

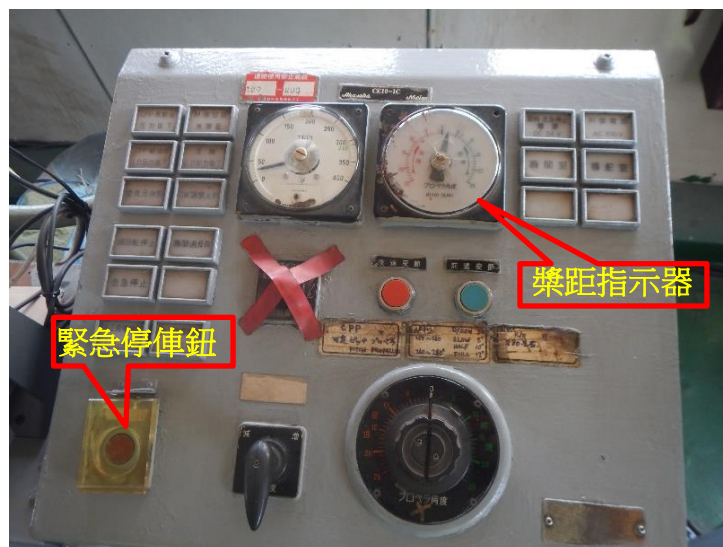
當大副回報距離前方浯洲寶瓶號還有 40 公尺時，我立刻喊停俾俾令，在駕駛臺操俾的輪機長和大管輪按照我的指令將推力控制鈕置於停俾位置，本輪推進器為可控（螺）距螺槳，此時槳距指示器指針停滯於刻度 8 未達歸零位置，因而無倒俾效應，船仍持續前進無法停止。

因船艙未準備應急錨也未應急拋錨，我立刻命令舵工打左滿舵，儘量避免碰撞前方的浯洲寶瓶號船艙，但最終還是擦撞到浯洲寶瓶號左船艙。船長表示，當時不知可使用駕駛臺操控面盤上推進器之緊急停俾按鈕停俾（詳圖 3）。

圖 3 緊急停俾按鈕及槳距指示器

靠泊時我與大管輪在駕駛臺上負責操俾，當時船長喊停俾指令，我便將推力控制鈕由全速位置直接調至停俾位置，船速雖減下來，但是槳距指示器指針仍在刻度 8 並未歸零，船舶倒俾需等槳距歸零後才能使用。當時也將此情形立刻回報船長，但已擦撞到前方的浯洲寶瓶號。輪機長表示，當時不知可以使用推進器之緊急停俾鈕停俾。

依據友泰 1 號船長訪談紀錄，友泰 1 號船艙未帶拖船纜協助靠泊，船艙未準備應急錨，事故時也未應急拋錨，顯示船長靠泊作業無風險控管機制；船長及輪機長不知可以使用推進器之緊急停俾裝置按鈕停俾，以致倒俾失效時無法緊急抑制友泰 1 號前進速度，造成碰撞靠泊前方浯洲寶瓶號之事故，顯示友泰 1 號船長及輪機長對該型主機船舶操作系統不孰悉。

友泰 1 號船長於靠泊時無應急措施，船長及輪機長不知可使用船舶推進器緊急停俾裝置，導致碰撞前方停泊船舶事故。

1. 根據船舶安全營運與防止污染管理規則，加強所屬船員之訓練及督導業務。(TTSB-MSR-20-07-001)
2. 重新檢視船舶靠泊作業時，船長及輪機長應熟悉之應急措施及船

船推進器系統。(TTSB-MSR-20-07-002)
