國家運輸安全調查委員會

重大運輸事故 調查報告 (第一冊)

臺鐵第 6432 次車

報告編號：TTSB-ROR-20-10-001

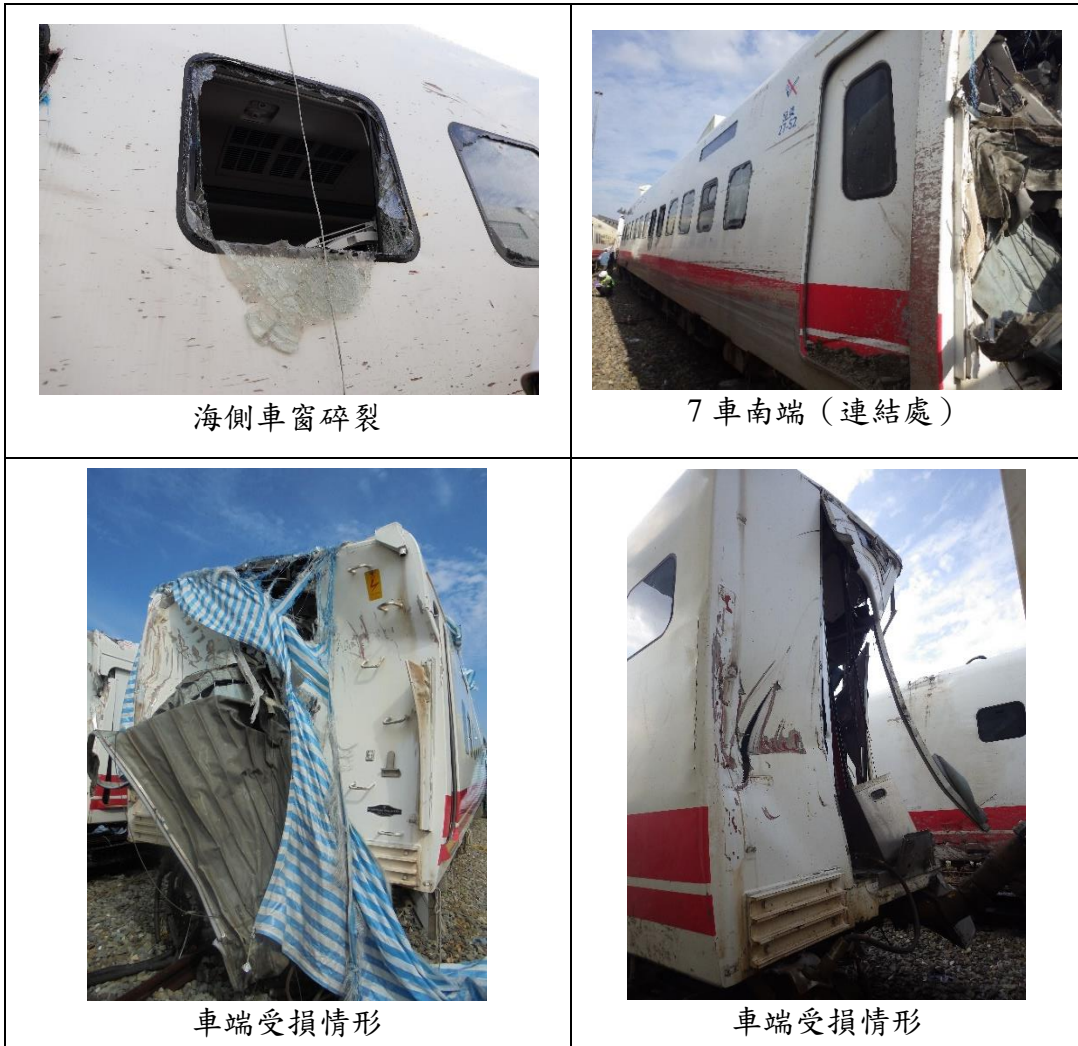
圖 1.3-5 第 7 車車廂損傷概況圖

第 7 車車廂及兩端損毀變形且車窗碎裂，如圖 1.3-5；前後兩端連結器均損毀，如圖 1.3-6；一、二號轉向架皆損毀，如圖 1.3-7。

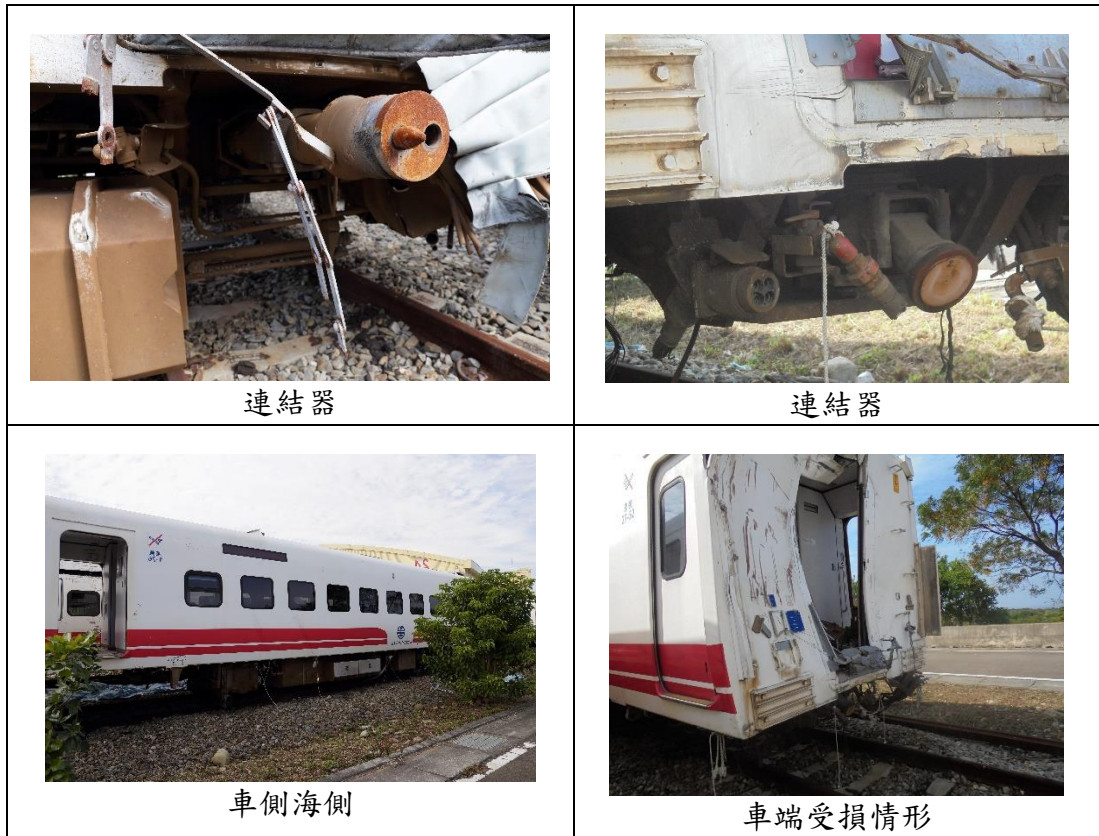
圖 1.3-15 第 2 車損傷概況圖

第 2 車車廂變形，兩端連結器損毀，一號轉向架及二號轉向架全毀，如圖 1.3-15。

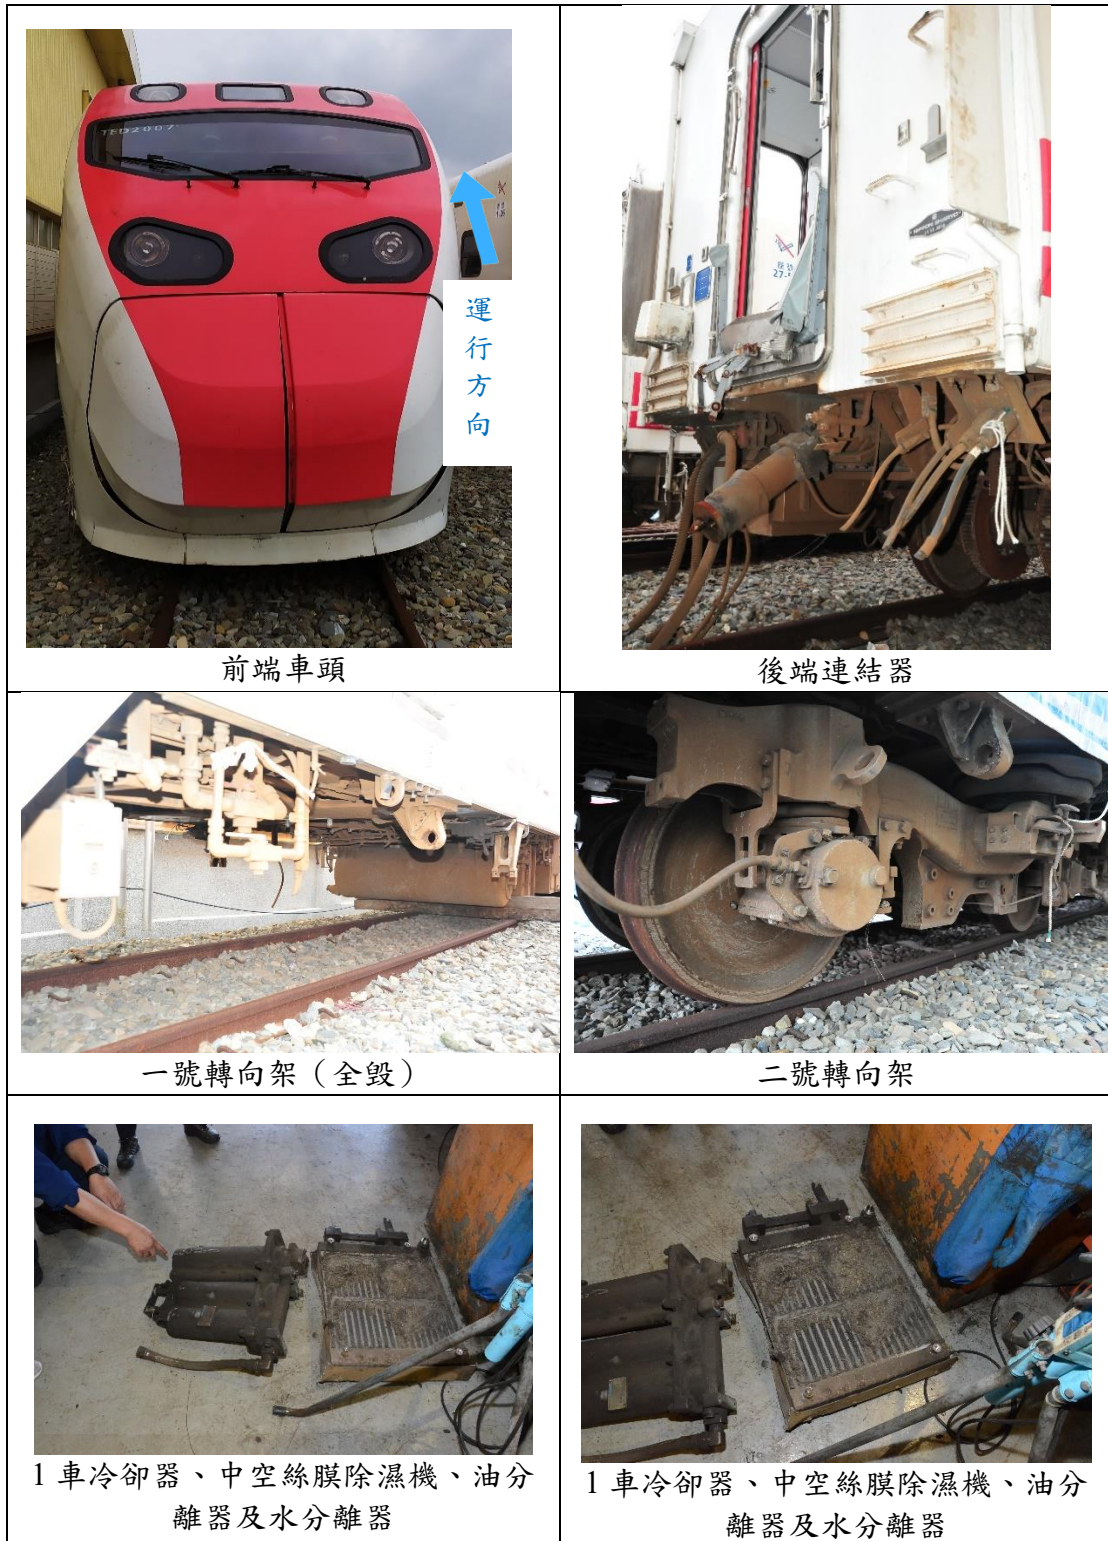
圖 1.3-16 第 1 車損傷概況圖

第 1 車車廂後端損毀變形，一號轉向架全毀、二號轉向架半毀，後端連結器損毀，主風泵冷卻器堆積異物並變形，如圖 1.3-16。

綜上所述，位於車底之主風泵進氣口方向為列車行進方向，增加吸入軌道上異物機會，進氣口濾網網目過大，可能無法有效阻絕異物。加上冷卻器位於主風泵底部，而整流罩遮住冷卻器上方部位，不易檢視異物堆積與否，且原廠維修手冊及臺鐵檢修手冊均未明訂冷卻器清潔週期，造成冷卻器散熱不良導致主風泵強制停機。此外原廠維修手冊「PART 4 軀機系統」第 2.2.2.11 節「故障的現象與處理」中針對主風泵發生強制停機時提及原因可能是：油冷卻器外部堵塞，處置建議為：清潔油冷卻器。惟臺鐵未據以執行。

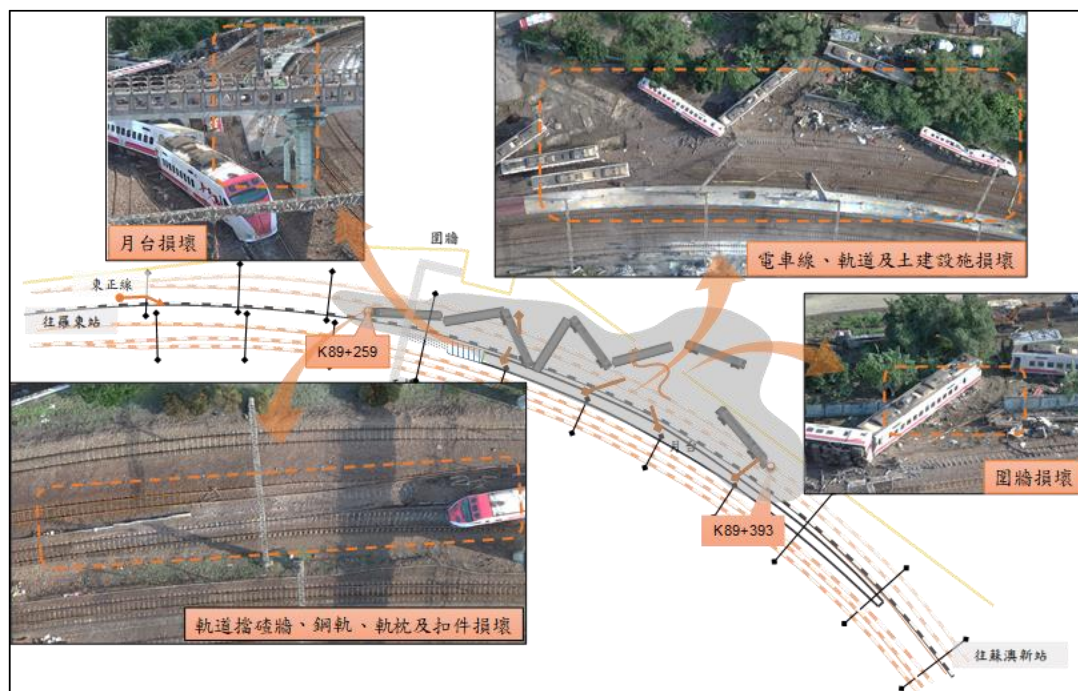
圖 1.3-17 新馬站設施損壞說明

撞擊月台電車線門型架、軌道鋼軌及擋碴牆，第 7 車車廂分離後損害圍牆，新馬站第 6 股道右側（山側）之鋼軌因第 8、7 車車廂撞擊斷裂，穿透第 6 車車廂左側車窗及車頂，如圖 1.3-17 所示。

依臺鐵提供設備損壞修復紀錄，項目如下：電桿基礎 4 座、電桿 9 支、門型架 4 組、懸臂組 16 組、主吊線及接觸線 1,380 公尺，及架空地線 120 公尺。東正線（第 4 股道）軌枕 250 支、第 5 股軌枕 250 支及第 6 股軌枕 166 支，第 4、5 股軌道 150 公尺及第 6 股軌道 100 公尺修復、石碴軌道扣件及軌枕。擋碴牆 120 公尺（K89+200 至 K89+320）修復。圍牆 30 公尺及新馬站受損月台修復。地上感應器 1 組。

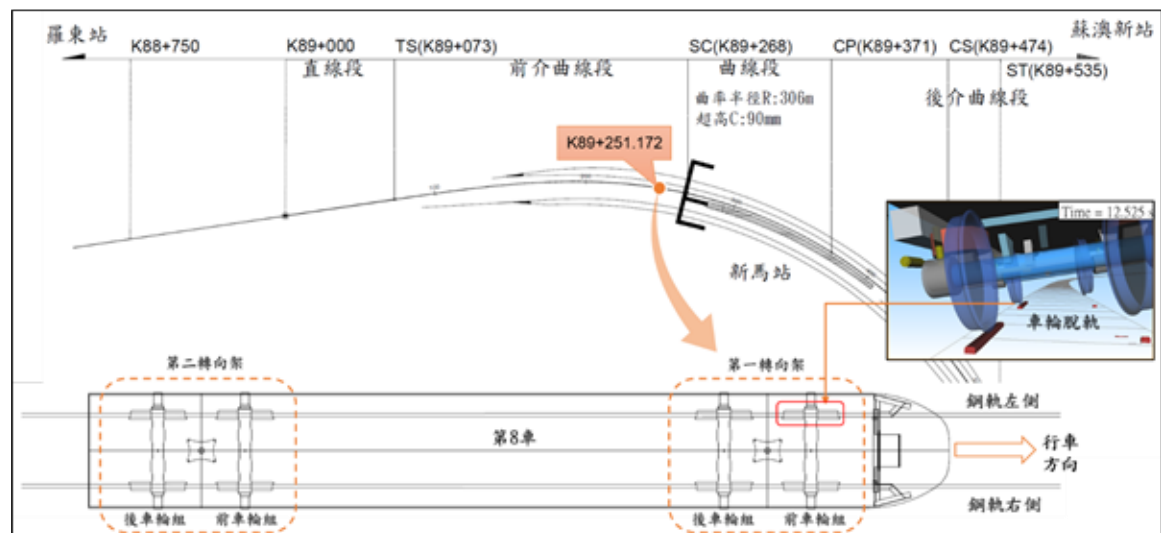
圖 2.1-8 第 8 車轉向架出軌位置說明

本報告將「傾覆點」定義為第 8 車兩組轉向架 4 個轉向架右側車輪與鋼軌接觸力為 0 時，4 個左側車輪於運行過程中，最先與鋼軌接觸力為 0 之車輪里程位置。模擬結果顯示在運行時間為 12.525 秒時，第 8 車全部右輪及左側第一轉向架前車輪組之車輪與鋼軌接觸力為 0，此時對應里程為 K89+251.172，即第 8 車車廂已出軌，並推測該處為事故列車第 8 車之傾覆點，如圖 2.1-8。

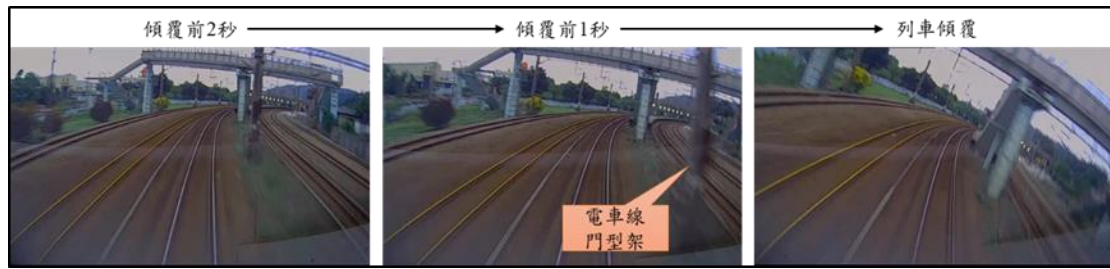
圖 2.1-9 行車影像紀錄器畫面擷取說明

依據臺鐵提供之事故列車行車影像紀錄器畫面，第 8 車於通過新馬站人行天橋前最近一組之電車線門型架後，里程為 K89+240，隨即

向左傾覆，如圖 2.1-9。

依 1.12.3 節，於里程 K89+218.75 發現之疑似出軌點及鋼軌內側道碴、軌枕碎裂狀況，經比對 Simpack 軟體模擬結果，及第 8 車傾覆點里程為 K89+251.172，以及行車影像紀錄器畫面，本會認為里程 K89+218.75 發現之疑似出軌點及鋼軌內側道碴、軌枕碎裂狀況，應為第 8 車傾覆後造成其他車廂出軌所致。
