# 國家運輸安全調查委員會

## 重大運輸事故 調查報告

新億編 36 號漁船

於王功漁港外海與 MARCLIFF 碰撞導致翻覆

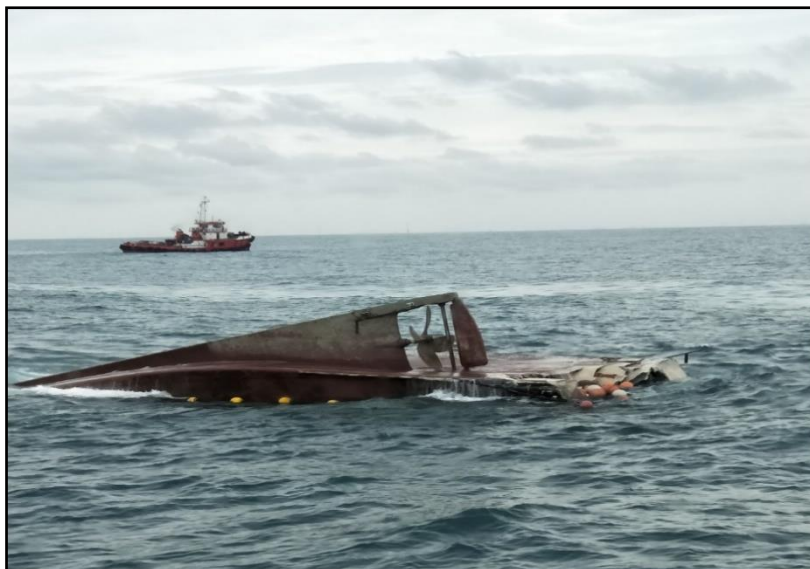
圖 1.1-2 新億編翻覆漂浮情形

民國 108 年 8 月 23 日新億編船主接獲海巡署通知後，請 2 艘漁船將新億編殘骸拖回臺中梧棲港，當日下午因受白鹿颱風外圍環流風浪增強影響，拖船斷纜後新億編殘骸隨之漂流（詳圖 1.1-2）。

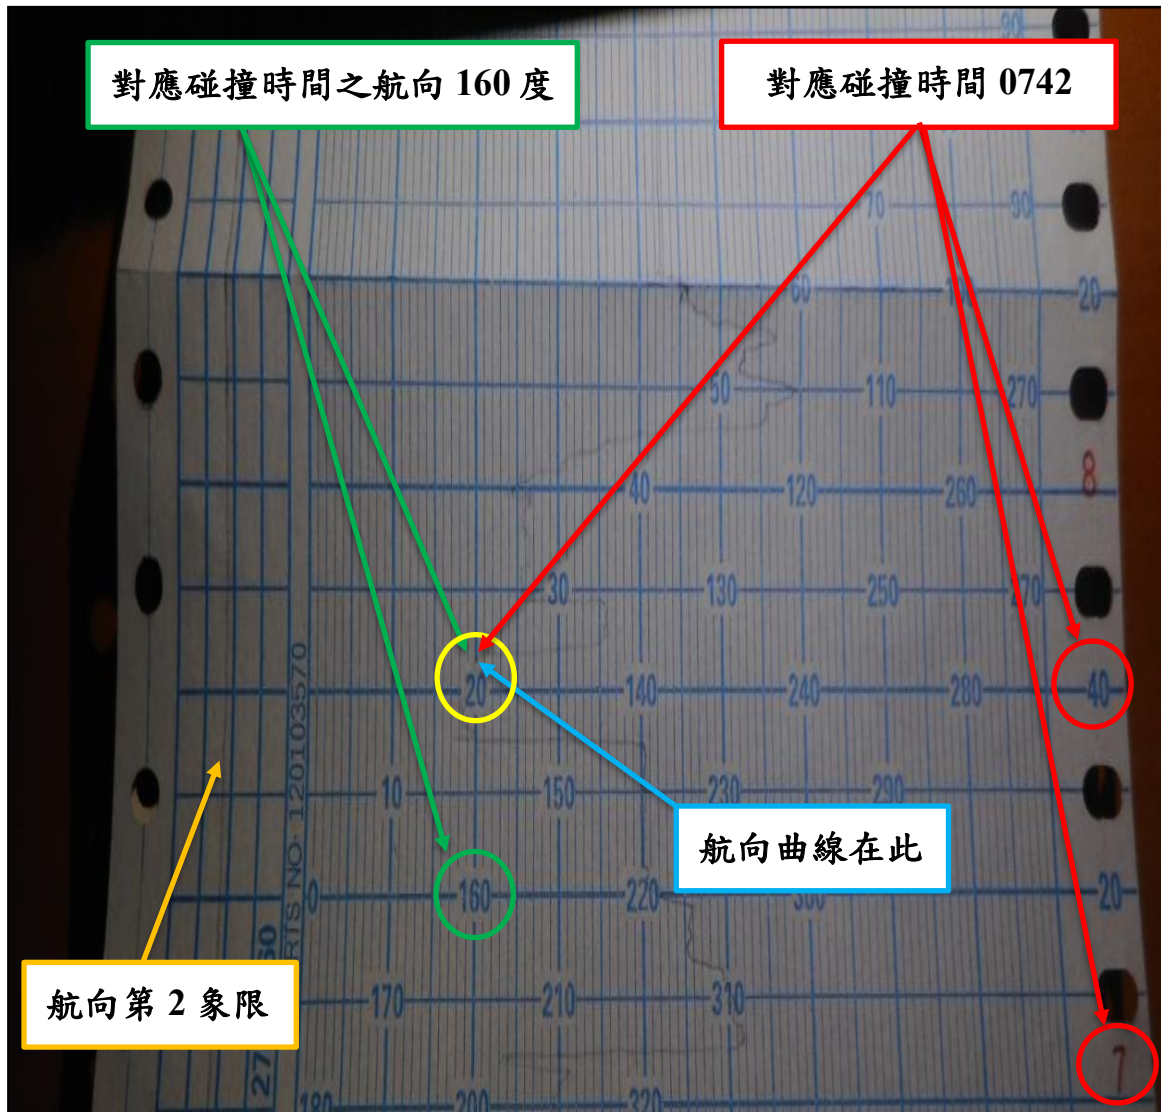
圖 1.9.1-1 MARCLIFF 航向紀錄器資料

向紀錄器紀錄資料顯示，0742 時的駕駛航向為 160 度（詳圖 1.9.1-1）。該航向紀錄器，電源及羅經複述器信號開關皆開啟，但是紀錄紙卻已經卡滯許久無法繼續正常運轉，導致指針左右來回將記錄紙劃破（詳圖 1.9.1-2 紅圈處）。

觀察 MARCLIFF 的駕駛臺重要航儀設備管理，依據圖 1.9.1-1 航向紀錄器資料，圖中對應碰撞時間 0742 時之航向曲線停留在第 2 象限航向 160 度的位置，並從整頁的航向曲線觀察可看出在圖示 0700 時到 0820 時間內航向一直在改變，研判此紀錄是船在錨地下錨時，船體自我迴旋轉圈時的紀錄，與事故發生 0706 時雷達螢幕日夜間模式變換到 0742 時碰撞，甚至到大副下班為止，該船自動舵控制系統之航向均保持 222 度，此現象在航向紀錄器上的顯示應該是在第 3 象限航向接近 222 度處呈一直線而非轉彎多變的曲線，明白顯示航向紀錄器之航向紀錄與發生時間不符，另依據圖 1.9.1-2 航向紀錄紙卡滯破損無人處置，即可表示駕駛臺航儀開啟後無人關注及適時查看，顯示駕駛臺管理之不完善。

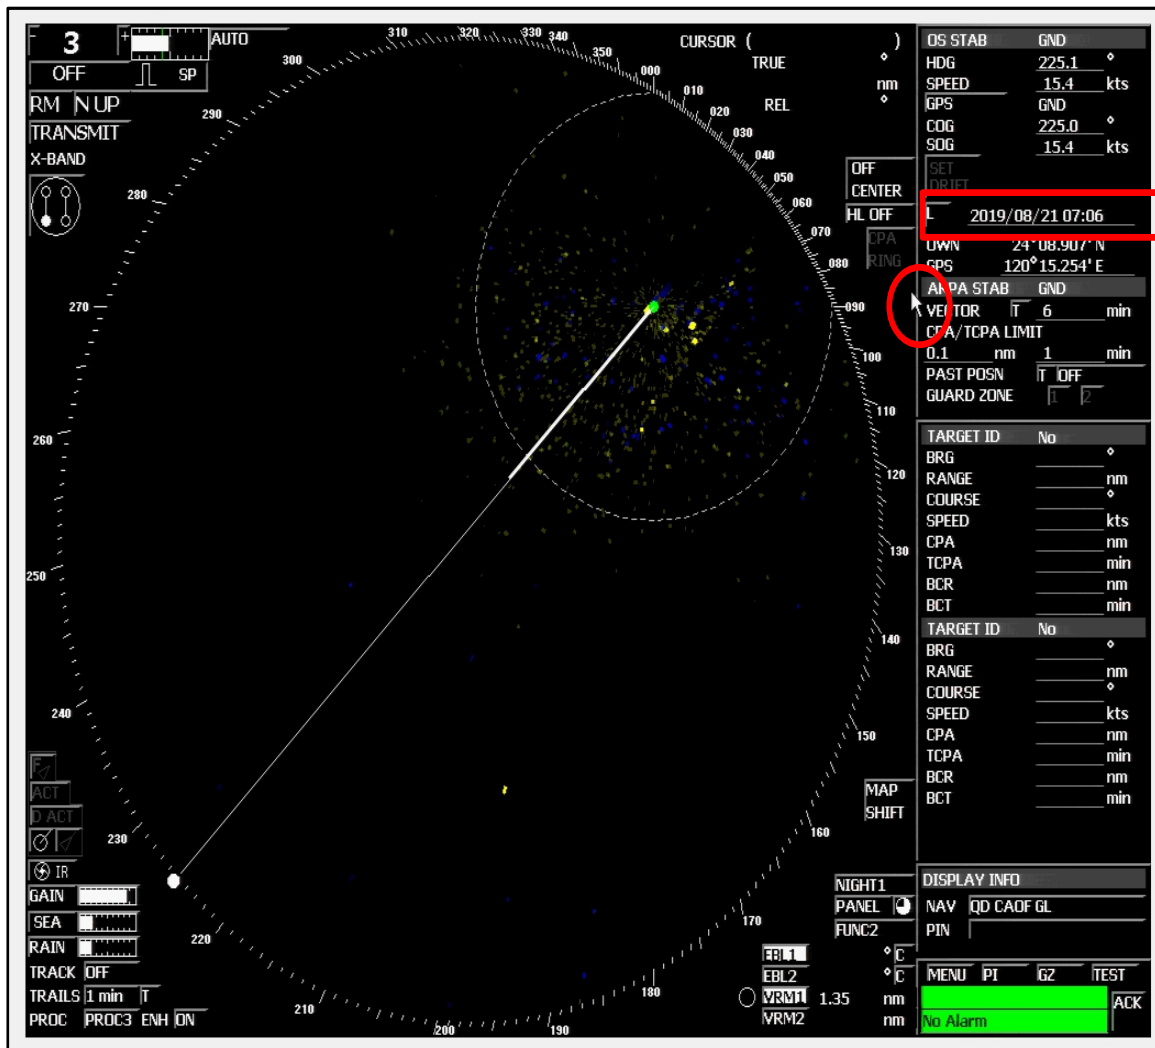
圖 1.9.2-1 雷達顯示夜間模式

MARCLIFF 設置有 VDR。當下載解讀紀錄器資料後，發現事故前 0706 時雷達幕顯示為夜間模式，如詳圖 1.9.2-1 紅框標示處；同時間 0706 時值班大副又將雷達幕顯示變換為日間模式以及這時候之滑鼠游標位置如詳圖 1.9.2-2 紅圈標示處。

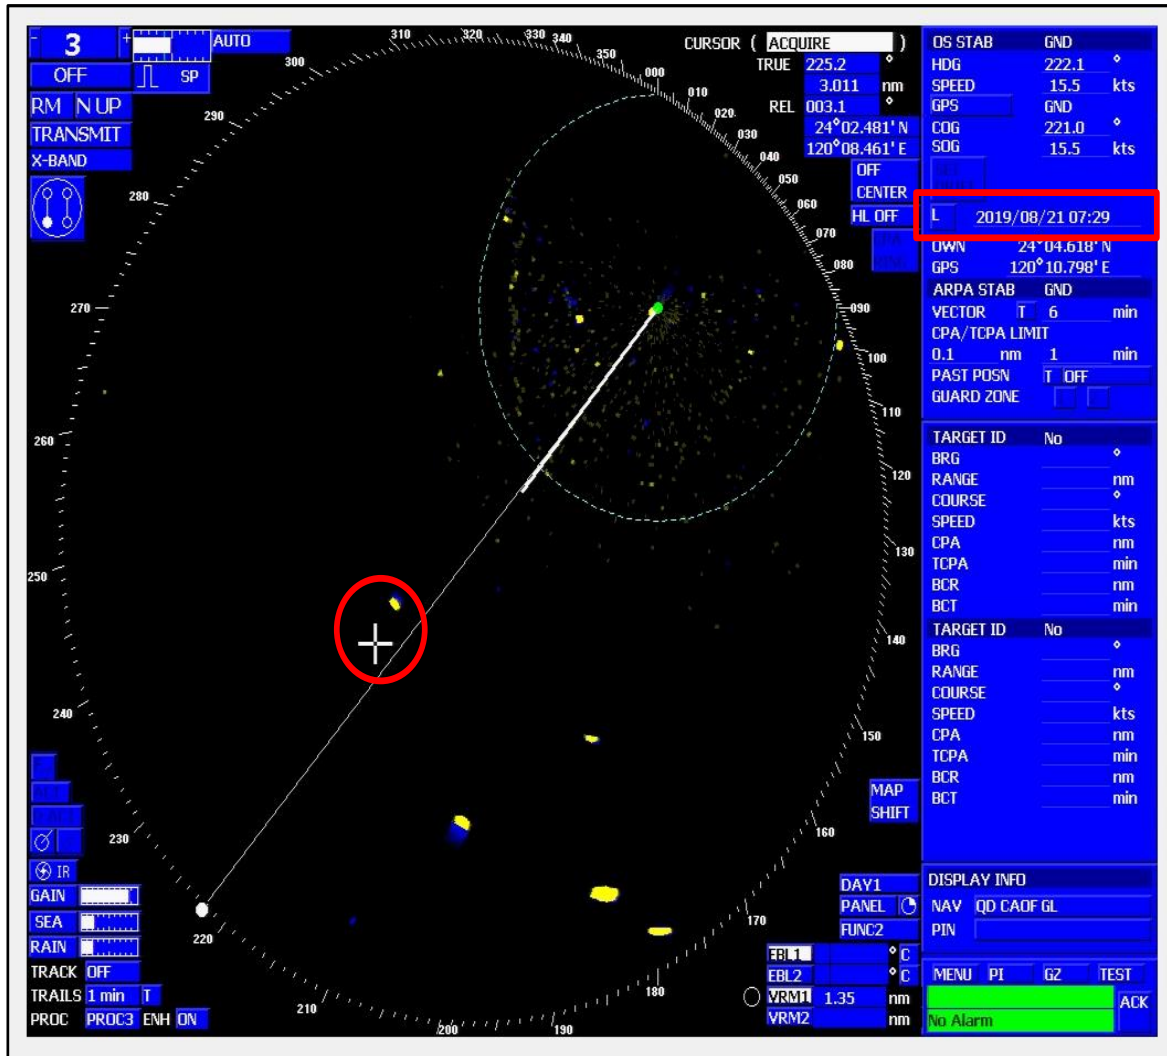
圖 1.9.2-3 雷達游標移動

於 0729 時雷達幕上之滑鼠游標移動至新目標如紅圈標示處（詳圖 1.9.2-3）。

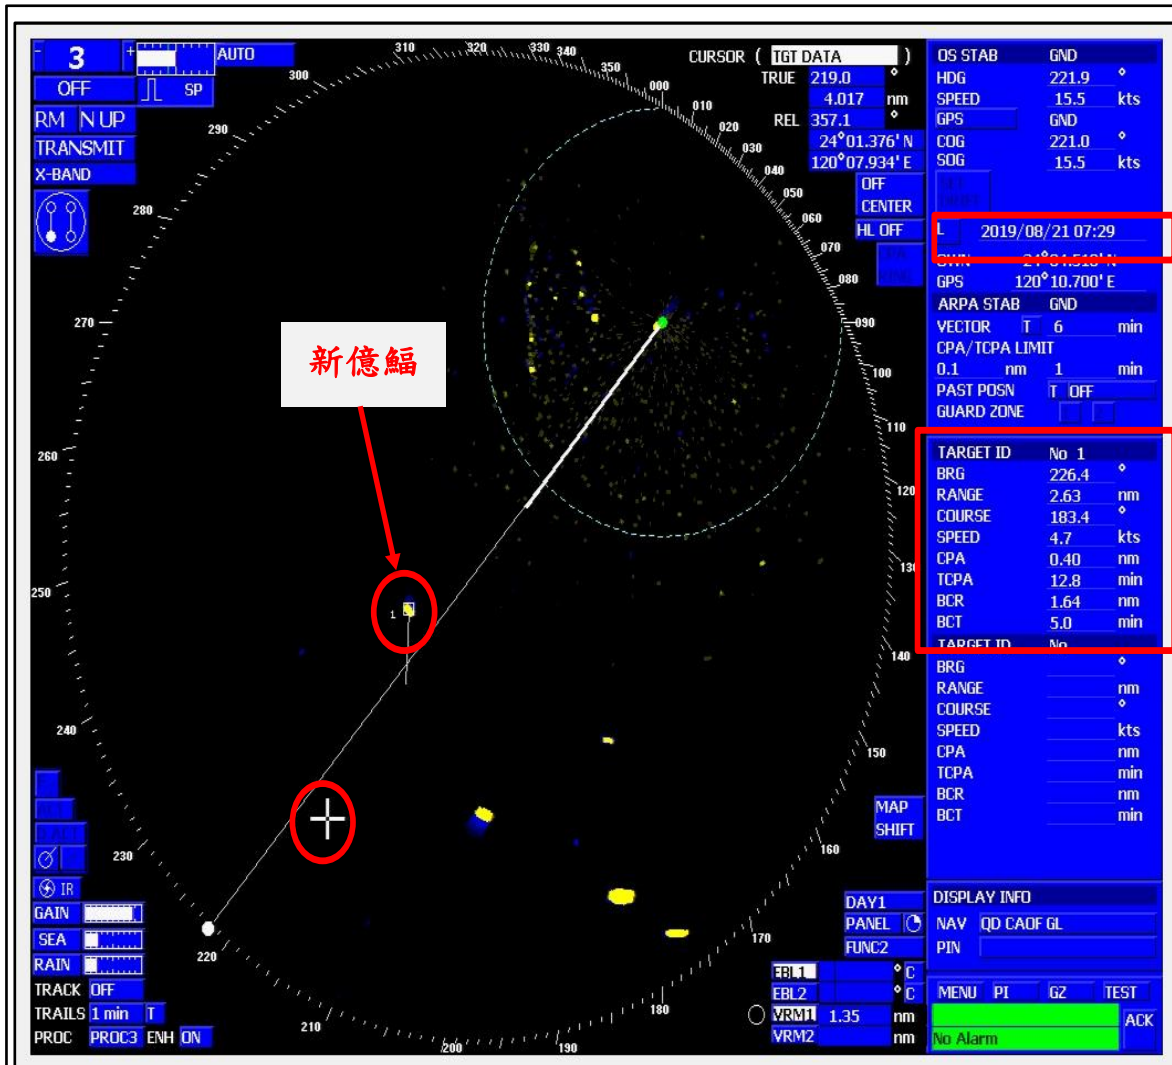
圖 1.9.2-4 雷達游標擷取目標新億蝠

0729 時 MARCLIFF 當值大副以 ARPA<sup>11</sup>擷取目標新億編如圖 1.9.2-4 紅箭標示處。ARPA 計算出新億編之資料如下紅框標示處，分別為航向 183.4 度、航速 4.7 節、CPA<sup>12</sup>最近距離點為 0.4 浬、接近最近距離點所需時間 TCPA<sup>13</sup>為 12.8 分鐘、BCR<sup>14</sup>通過船頭距離為 1.64 浬、BCT<sup>15</sup>通過船頭時間為 5 分鐘。

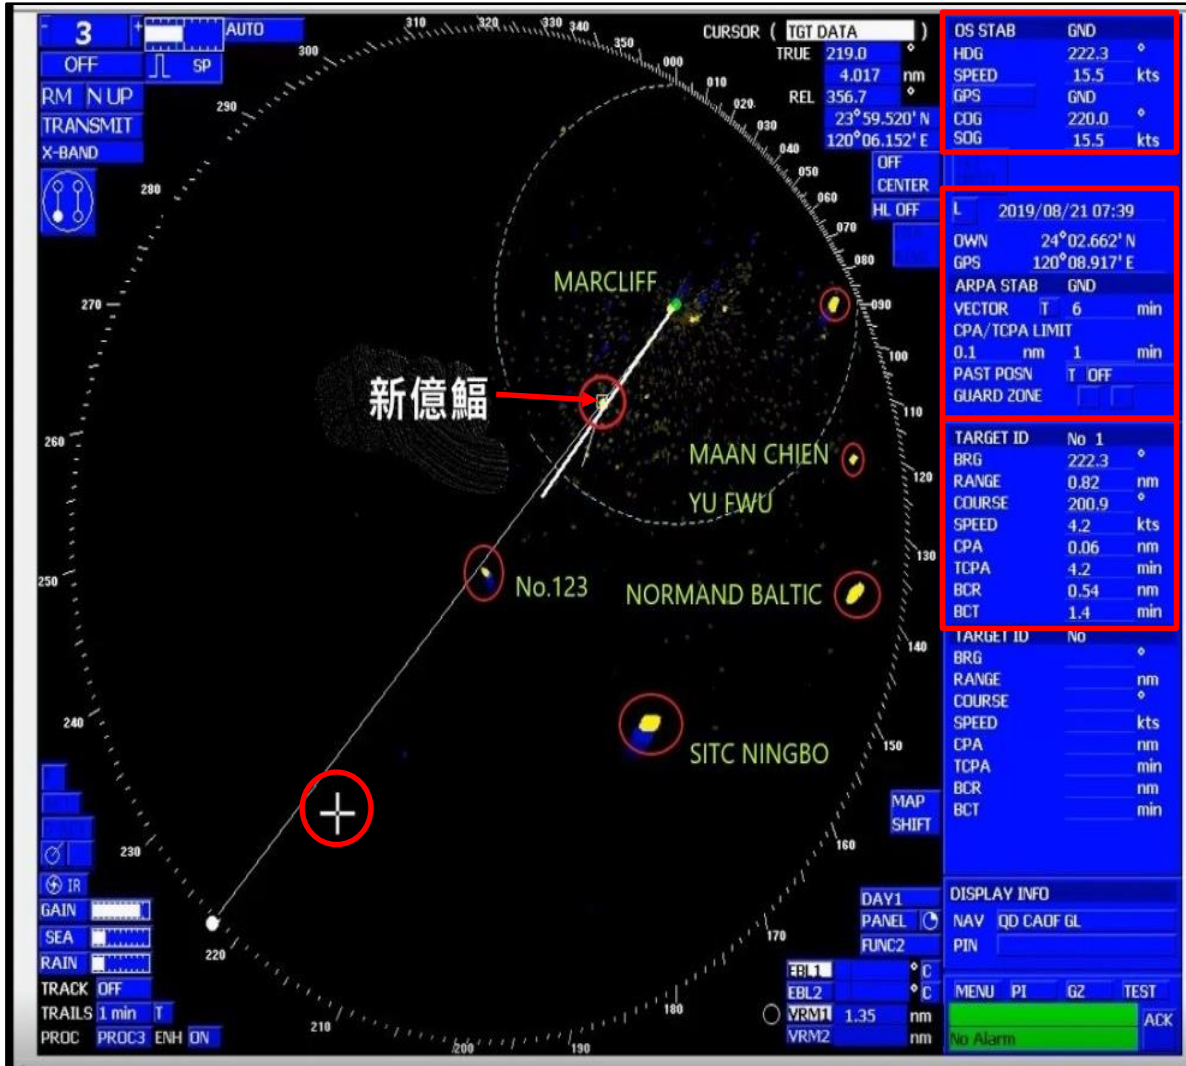
圖 1.9.2-5 雷達顯示兩船相對位置

0739 時 MARCLIFF 持續保持航向 222 度及航速 15.5 節，如 1.9.2-5 圖右上紅框所示；中紅框處為 ARPA 雷達之功能設定，相關資料如 CPA 為 0.1 浬、TCPA 為 1 分鐘、警戒圈未設定。下紅框處為兩船之相對關係，新億蝠航向 200.9 度、航速 4.2 節、CPA 0.06 浬、TCPA 4.2 分鐘、BCR 0.54 浬、BCT 1.4 分鐘。

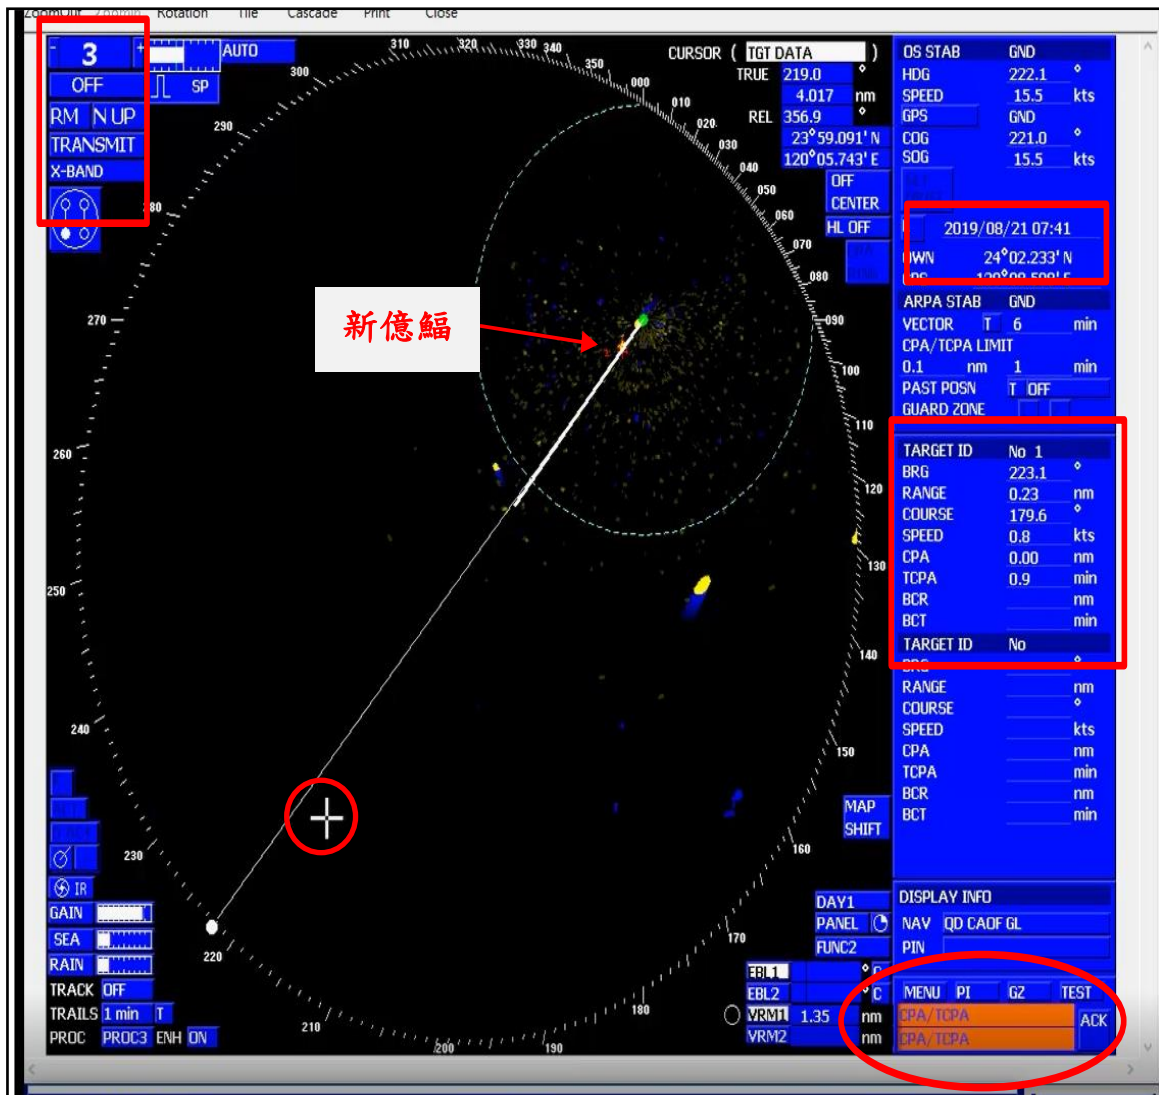
圖 1.9.2-6 MARCLIFF 雷達顯示兩目標接近且有紅色警告

依據 MARCLIFF 連接 VDR 之 X-band<sup>16</sup>雷達記錄碰撞時間資料，0741 時顯示 ARPA 計算新億福目標距離 (range) 為 0.23 浬，CPA 為 0.00 浬，TCPA 為 0.9 分鐘，右下角之 CPA/TCPA 因 ARPA 計算數值已經小於警告設定數值(CPA 0.1 浬 / TCPA 1 分鐘)，故已顯現閃爍紅色警告 (詳圖 1.9.2-6)。

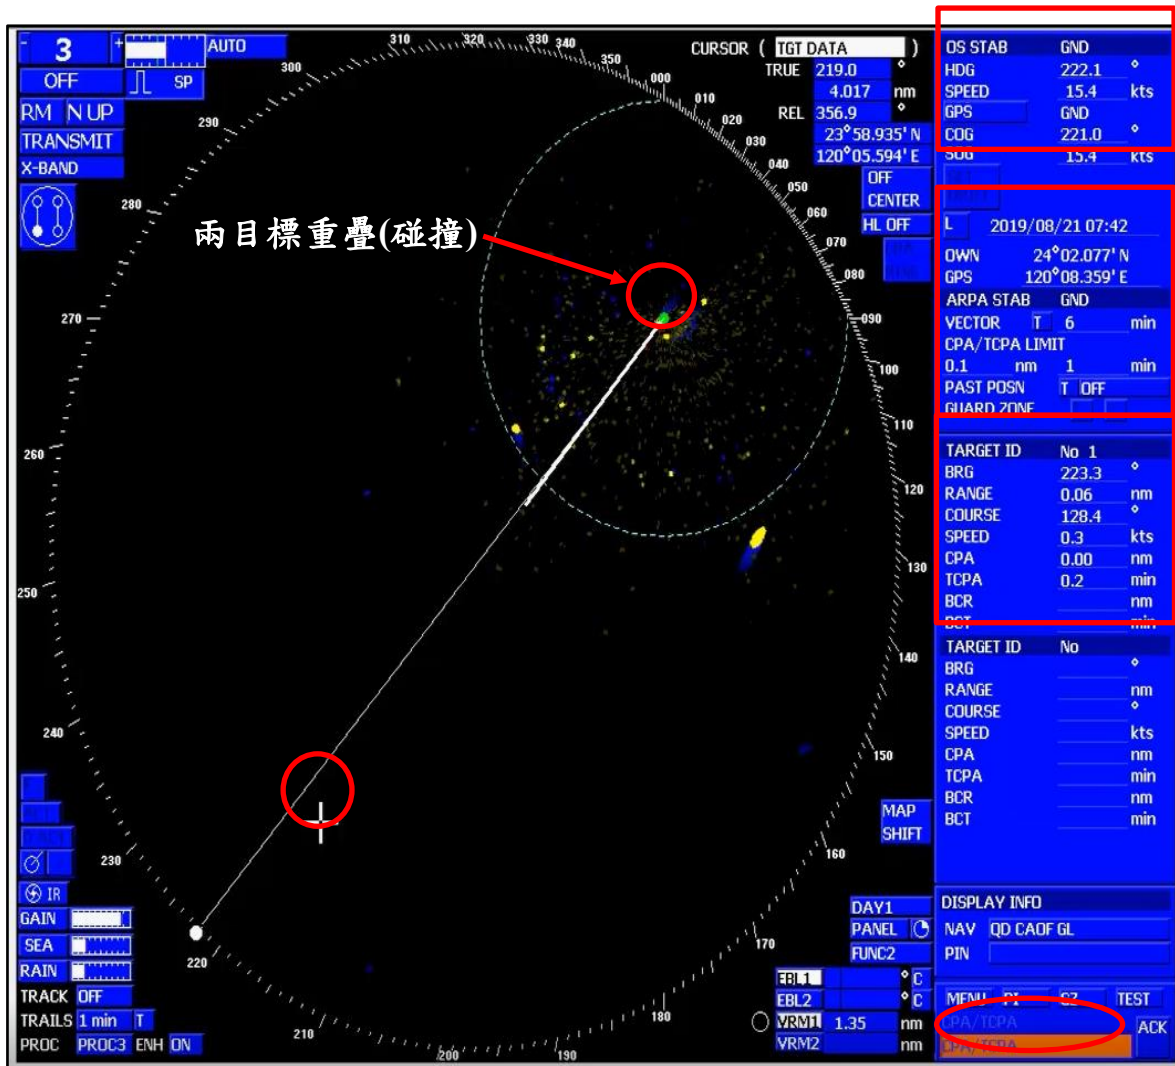
圖 1.9.2-7 0742 時 MARCLIFF 雷達顯示兩目標重疊

0742 時 MARCLIFF 雷達顯示兩目標重疊（詳圖 1.9.2-7）。依據該圖顯示在首次擷取新億編目標後之 13 分鐘 ARPA 計算資料，MARCLIFF 的航向仍維持 222 度及 15.4 節航速，ARPA 計算目標的結果資料，兩船間距離為 0.06 浬、航速為 0.3 節、CPA 為 0.00 浬、TCPA 為 0.2 分鐘。

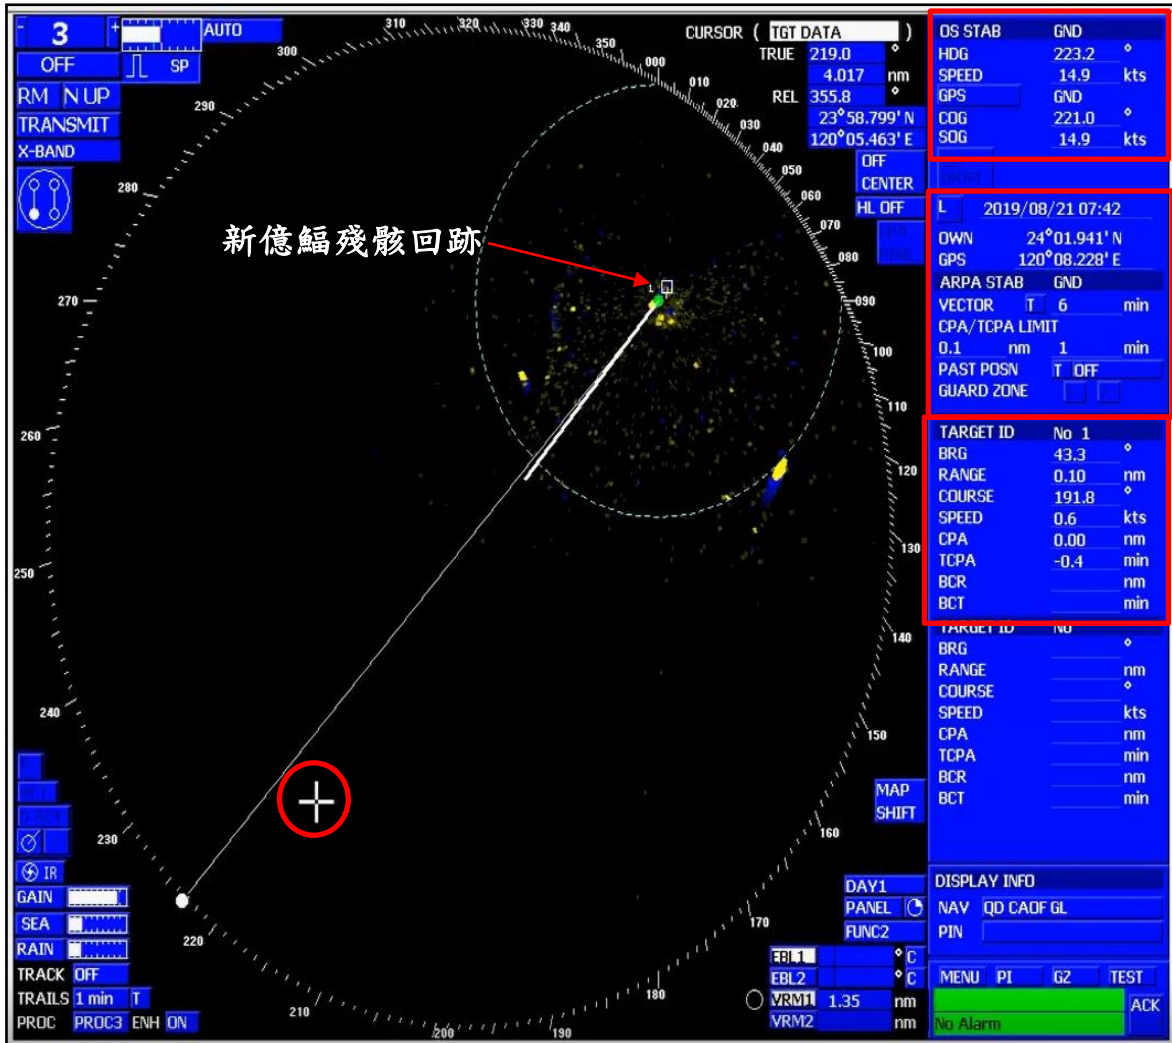
圖 1.9.2-8 0742 時 MARCLIFF 雷達殘骸回跡

0742 時 MARCLIFF 雷達顯示殘骸回跡（詳圖 1.9.2-8）。依據該圖顯示碰撞後 ARPA 繼續計算目標的殘骸資料，MARCLIFF 航向因碰撞後稍有偏航由 222 度改變為 223 度、航速由 15.5 節受碰撞衝擊遞減為 14.9 節，ARPA 計算新億蝠殘骸的資料結果距離為 0.1 浬、CPA 為 0.0 浬、TCPA 為負的 0.4 分鐘。

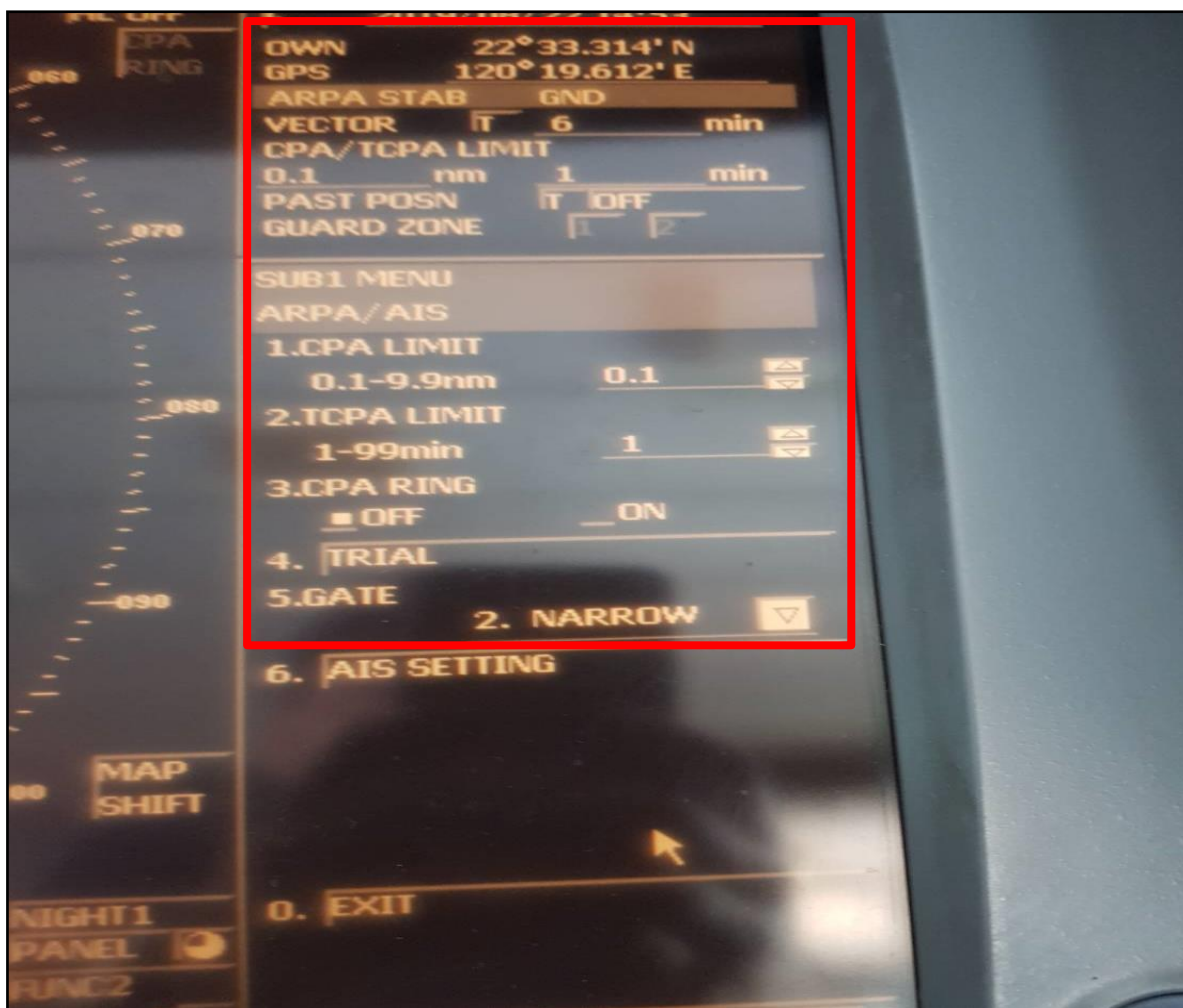
圖 1.9.2-10 雷達設定情形

事故後調查小組登 MARCLIFF 調查，發現駕駛臺 ARPA 避碰雷達 CPA 設定為 0.1 浬，TCPA 設定為 1 分鐘，CPA RING<sup>17</sup> 設定為 OFF 如紅色方框標示（詳圖 1.9.2-10）。與事故時 MARCLIFF 之駕駛臺設定：雷達 CPA 0.1 浬、TCPA 1 分鐘、CPA RING 設定為 OFF 完全一致（詳圖 1.9.2-7）。

1. 要求所屬船員重視駕駛臺航儀安全設定檢查，避免雷達安全警告設定為最小值及駕駛臺航行值班報警系統關閉之現象。
2. 宣導船隊連續安全航行之重要性，航行期間應正確瞭望。
3. 督導船隊安全管理系統執行成效並審查評鑑結果。

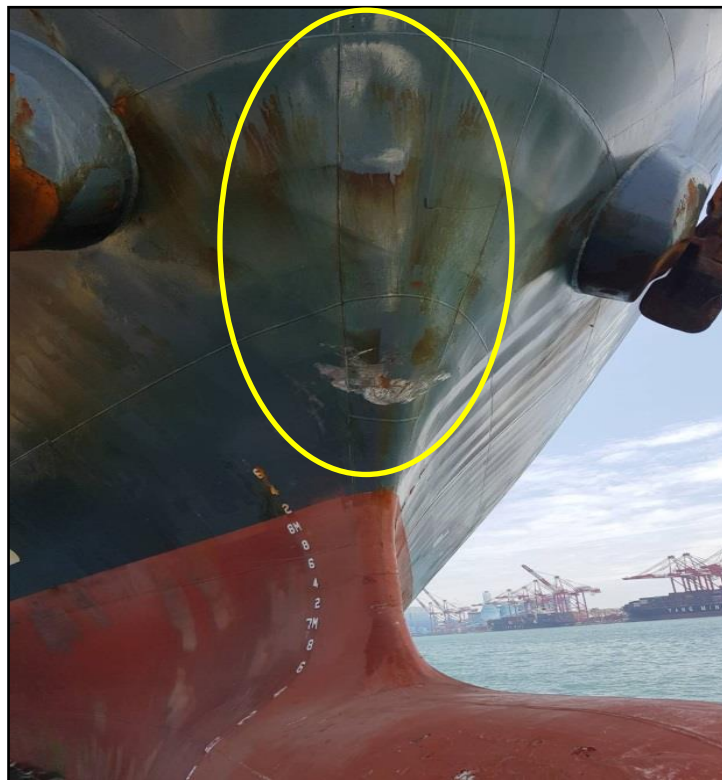
圖 1.10-1 MARCLIFF 船艙擦撞痕跡

民國 108 年 8 月 22 日 MARCLIFF 進入高雄港靠泊 77 號碼頭，調查小組搭乘小艇近距離觀察 MARCLIFF 船艙撞擊痕跡並有白漆附著（詳圖 1.10-1）；右舷船殼有擦撞痕跡並且也有白漆附著（詳圖 1.10-2 至 1.10-4）。

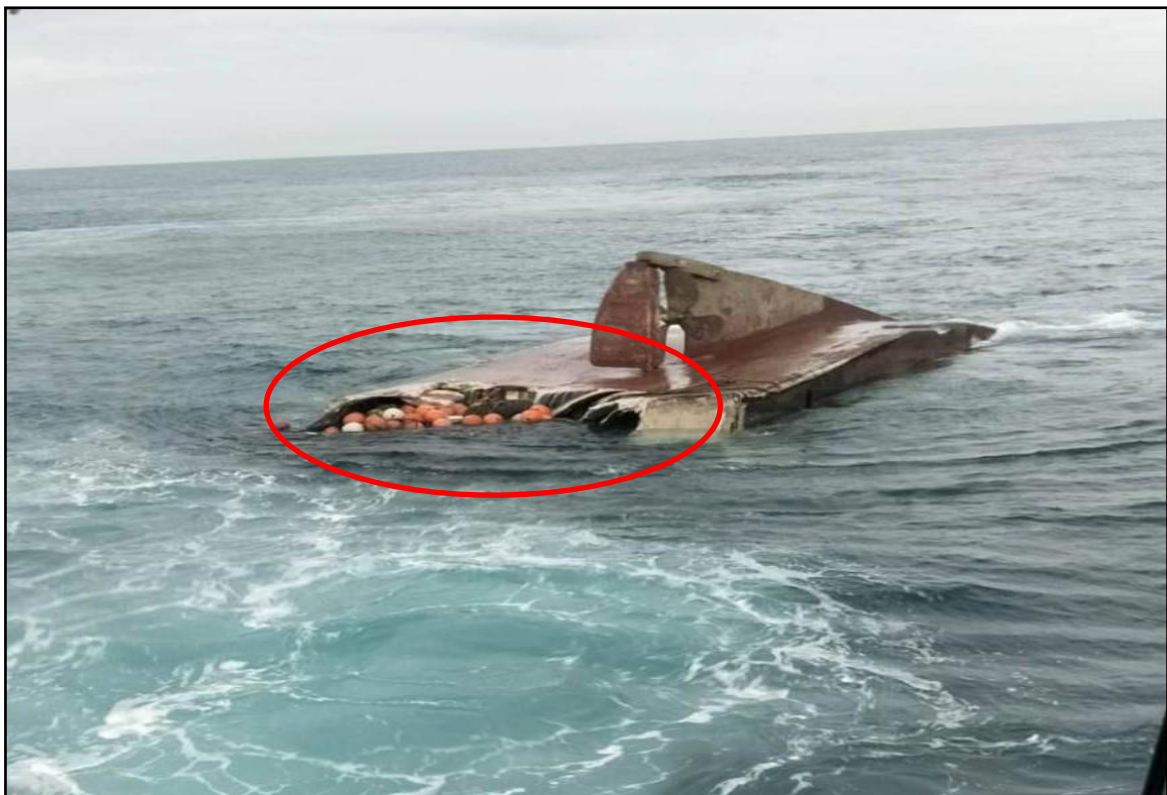
圖 1.10-5 新億編殘骸現場船艙撞擊處呈圓形凹陷

海巡署提供事故現場新億鯧殘骸翻覆及船艙撞擊處呈圓形凹陷損害情形（詳圖 1.10-5），船體為白色漆。

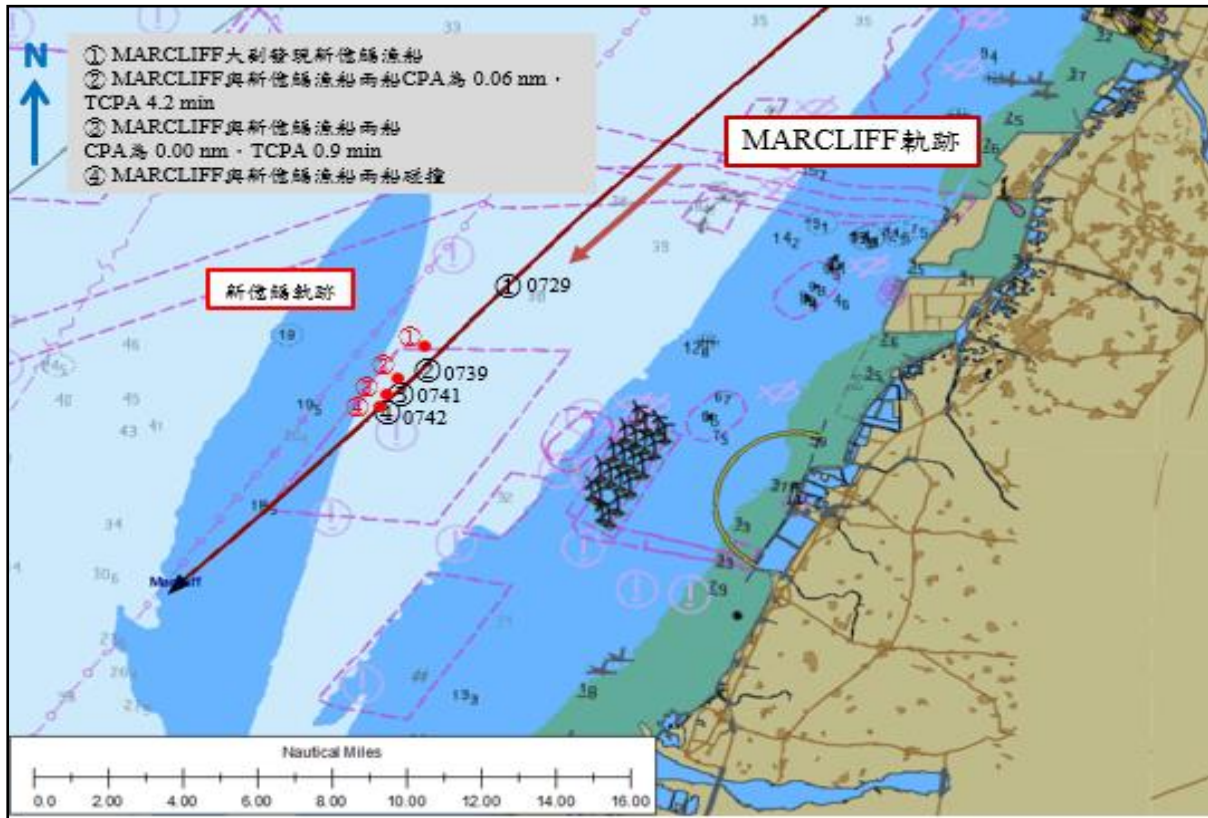
圖 1.13-1 MARCLIFF 與新億鰻碰撞經過軌跡圖

調查小組依據 VDR 資料分析，將兩船事故經過之相對關係位置以軌跡圖表示(詳圖 1.13-1)。
