國家運輸安全調查委員會

重大運輸事故調查報告

瑞盈漁船於日本釧路港東方 796 浬遭再發 8 號漁船碰撞後沉沒

TTSB-MOR-20-011-002

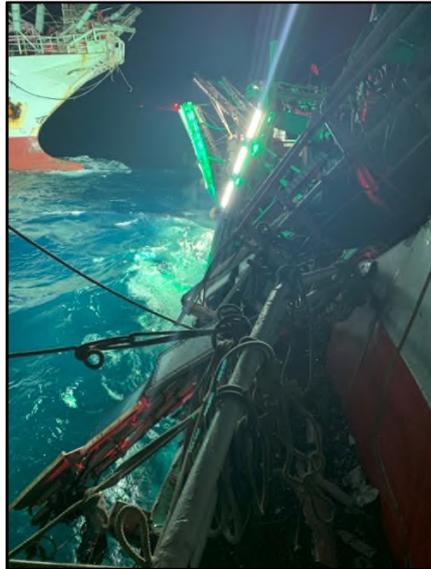
瑞盈漁船船體在左舷駕駛臺後方被再發 8 號碰撞後水線下大量進水沉沒，船體殘骸未打撈。再發 8 號船體於船艙水線以上位置輕微損壞。瑞盈左舷船體被碰撞後如圖 1，再發 8 號於碰撞後等待救援瑞盈時船體外觀狀況如圖 2。

圖 1 瑞盈左舷遭撞擊狀況

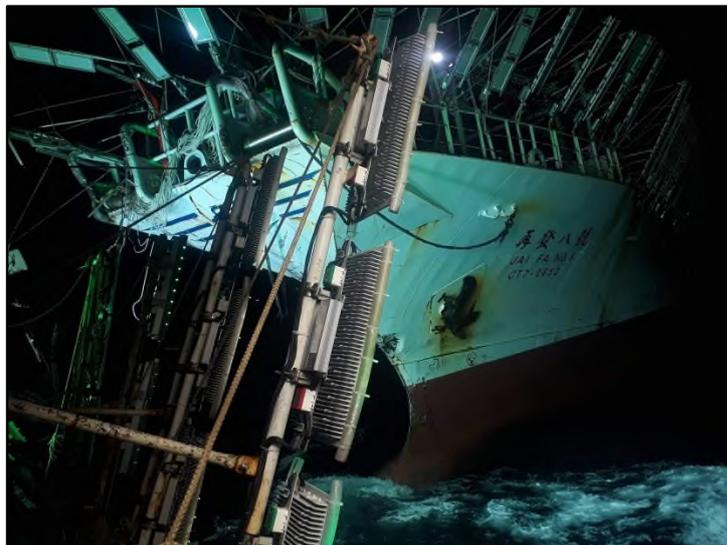
訪談、檢視船體與資料蒐集。再發 8 號雷達航儀經運轉及測試皆正常，船艙撞擊部位有輕微損壞與擦撞痕跡。

圖 2 再發 8 號於碰撞後等待救援瑞盈時船體外觀
