國家運輸安全調查委員會

重大運輸事故 調查報告

華信航空股份有限公司 AE7931 班機

於下降過程客艙短暫失壓

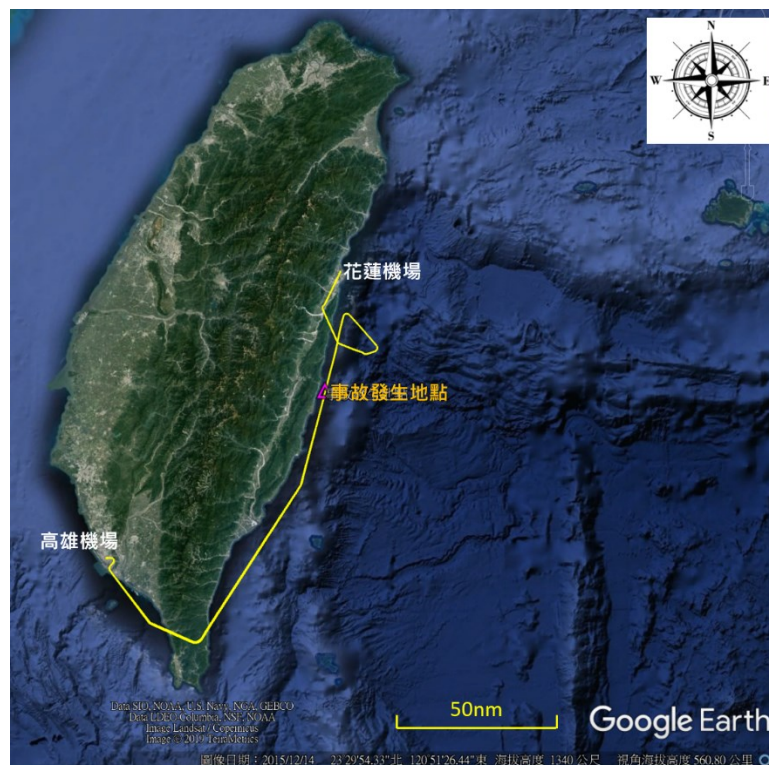
圖 1.1-1 事故航班飛航軌跡

1514 時，飛航組員向臺北近場臺管制員請求雷達引導，執行花蓮機場 03 跑道儀器降落系統(instrument landing system, ILS)進場，於 1528 時降落花蓮機場，人機均安。事故航班飛航軌跡如圖 1.1-1。

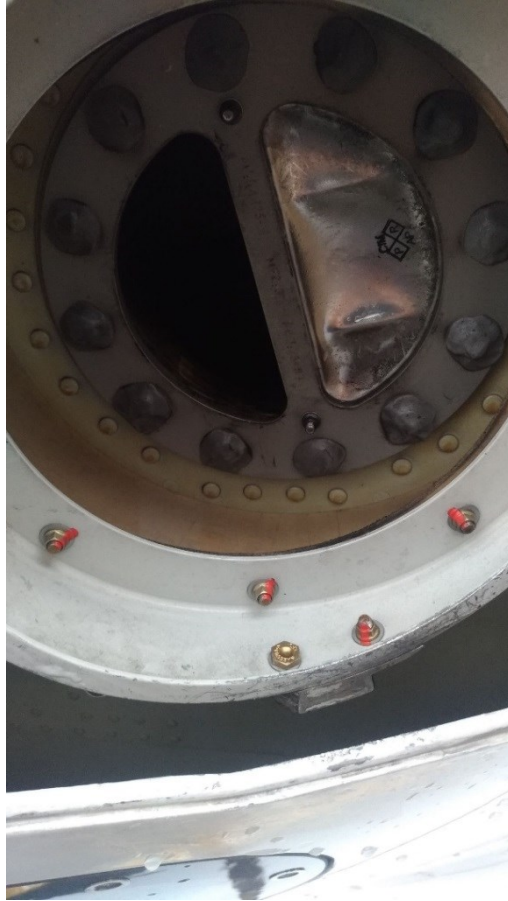
圖 1.6-1 空調地面連接單向閥失效位置

事故機於飛航過程中發生艙壓異常狀況，航機降落花蓮機場後，地面維修人員依維修手冊檢查航機，發現件號為 41125A01 之空調地面連接單向閥 (ground connection check valve) 故障，無法維持在全關閉位置 (如圖 1.6-1 所示)，同時檢查發現閥門下游之空調分布管凹陷受損。維修人員依維修手冊更換該閥門及其下游之空調分布管，經檢查測試後，航機恢復正常。

事故機於事故航班前曾在高雄機場地停時使用地面空調機，依據事故後航機於花蓮機場地面檢查之發現，空調地面連接單向閥閥門上施予閥門葉片壓力之彈簧斷裂，閥門無法維持在全關閉位置。此單向閥連接加壓艙內與艙外，在航機地停時，地面空調機管路接上單向閥後可提供空調空氣至航機客艙及駕駛艙。此閥門正常工作時，空調空氣由機外往機內單向流通，當撤離地面空調機管路後，閥門葉片因有彈簧加壓，閥門會自動回復到關閉位置；當機艙開始加壓時，因機艙內外壓差，此閥門亦會保持於關閉狀態。

依據事故後航機之檢視發現，施予閥門葉片壓力將閥門關閉之彈簧斷裂，致閥門無法維持在全關閉位置，當閥門未關閉時，如同將飛航中已加壓之飛機機艙與艙外大氣環境接通，造成機艙內部空氣自未閉合之單向閥門洩出機外，在發動機供氣量較少狀況下，會使飛機客艙高度增加，無法保持額定之客艙壓力。

- 本次事件飛機(B-16851)已於事件發生後更換新型 *Air conditioning ground check valve*，其餘 4 架 ATR72(B-16852~B-16856 機)於 2019 年 5 月 14 日~5 月 15 日執行更換新型 *check valve*；本公司今年引進之新機(B-16857、B-16858)出廠時已配置新型 *check valve(standard modification)*。
- 依 TPS 21-22-001 建議，機務部已於 2019 年 5 月 3 日修訂 *Pre-flight*、*Transit* 及 *Daily check* 工單，增列 NOTE：若當班次飛機有使用外接冷氣車，當外接冷氣車撤離後，機務人員應確認 *Air conditioning ground check valve* 在 *Fully close* 位置。
- 除依 MPD/AMP C check ZL192-GVI-100000-1 執行檢查項目外，另納

入 AMP 每 500 FH 執行 Visual check of Air Ground Connection check Valve(ItemNo. 212251-99-1)。

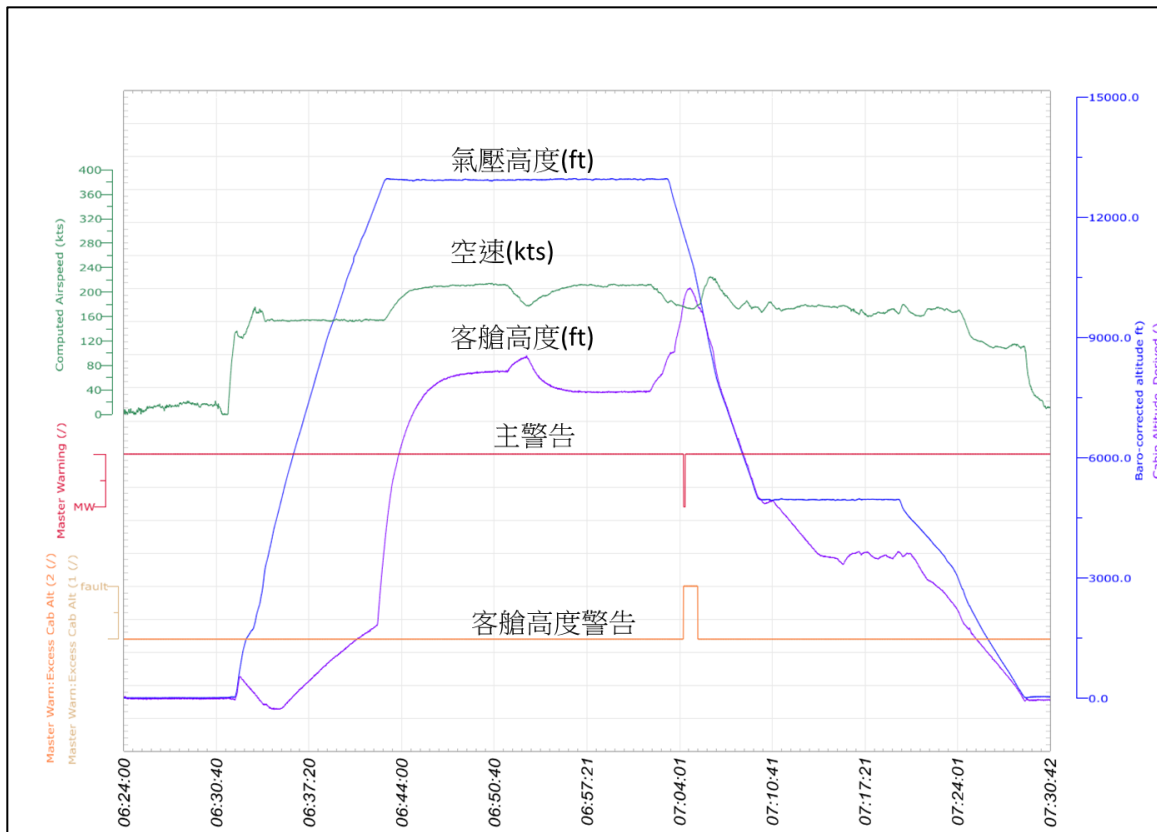
圖 1.11-1 事故機 FDR 相關參數繪圖

1. 臺北時間 1424 時，FDR 開始記錄。
2. 臺北時間 1432 時，該機自高雄機場起飛。
3. 臺北時間約 1502:30 時，航機氣壓高度 12,950 呎，客艙高度從約 8,000 呎左右開始上升。
4. 臺北時間 1504:17 時，主警告燈亮，此時航機氣壓高度 11,629 呎，客艙高度 9,833 呎，駕駛艙顯示程序為「excess cabin altitude」。
5. 臺北時間 1504:45 時，航機氣壓高度 11,090 呎，客艙高度達到本航段最高之 10,241 呎。
6. 臺北時間 1505:19 時，航機通過氣壓高度 10,284 呎，於客艙高度 9,833 呎時，「EXCESS CAB ALT」警告解除。
7. 臺北時間 1528:50 時，該機於花蓮機場落地。
8. 臺北時間 1534 時，FDR 停止記錄。

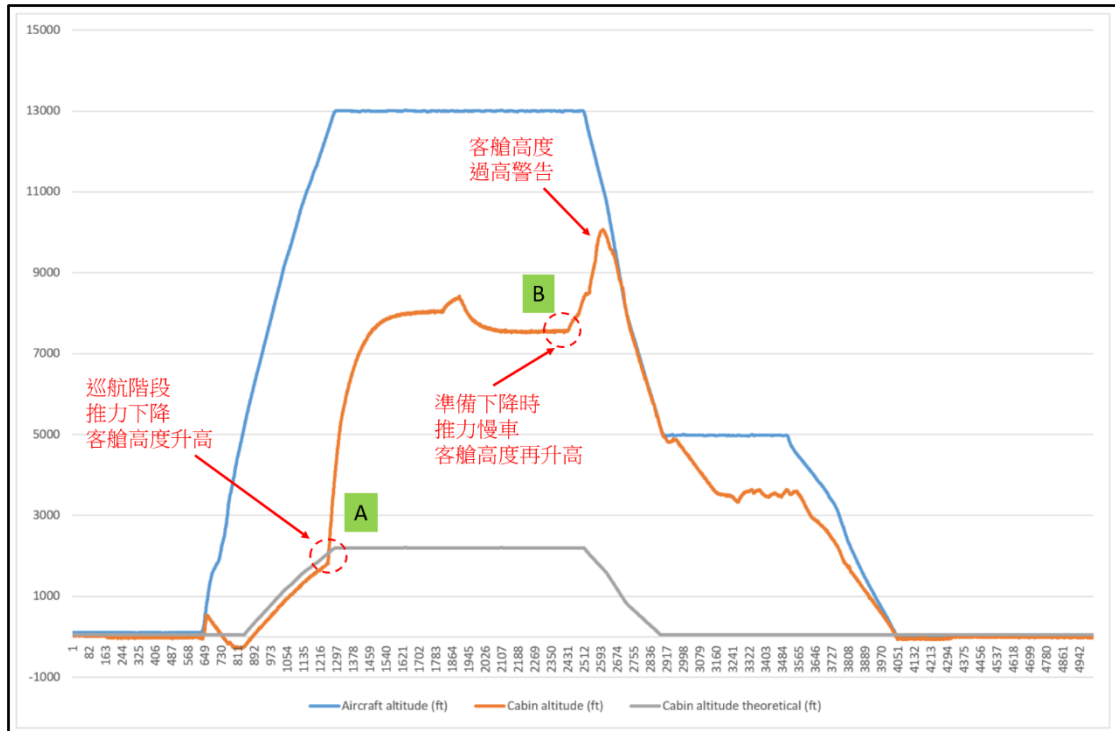
圖 2.2-1 客艙高度與相關資料繪圖

在空調地面連接單向閥未關閉狀況下，飛機客艙加壓系統性能會受到飛行高度及發動機供氣狀況之影響；依據事故航班 FDR 資料，在起飛及爬升階段，發動機推力較大，供氣量足以維持該機客艙高度在 2,000 呎以下（如圖 2.2-1A 點以前）；事故機到達巡航高度（13,000 呎）後，發動機推力下降同時使空調系統進氣量下降，導致航機客艙高度上升（圖 2.2-1A 點以後），惟仍控制在約 8,000 呎；但是在該機脫離巡航階段後（圖 2.2-1B 點），發動機推力降到慢車，空調供氣量再減少使航機客艙高度急速上升，約 2 分 30 秒後，於 1504:17 時發生客艙高度過高警告。

綜上所述，航機在起飛前，空調地面連接單向閥可能已經故障無法維持在全關閉位置，使該機加壓艙內與艙外大氣環境連通，航機自巡航高度下降過程中，客艙加壓系統受到當時飛行高度、空調系統進氣量下降及單向閥未關閉的影響，無法建立適當客艙壓力，導致觸發客艙高度過高警告。

2.2.1	事故機到達巡航高度（13,000 呎）後，發動機推力下降同時使空調系統進氣量下降，導致航機客艙高度上升（圖 2.2-1A 點以後），惟仍控制在約 8,000 呎；	When the occurrence aircraft reached cruising altitude (13,000ft), there is a sudden rise of cabin altitude (after Point A in Figure 2.2-1) probably due to the collapse of the air-conditioning distribution tube downstream the valve, which increases the external leakage, not compensated by the air conditioning system. The cabin altitude was finally maintained at approximately 8,000ft.	Not accept The air-conditioning distribution tube downstream the valve, though distorted, did not break, therefore, the external leakage would not be increased. The draft report will not be changed.

圖 2.2-1	巡航階段推力下降客艙高度升高	Cabin altitude increased as a probable result of the collapse of the air-conditioning distribution tube downstream the valve.	Not accept The air-conditioning distribution tube downstream the valve, though distorted, did not break, therefore, the external leakage would not be increased. The draft report will not be changed.
---------	----------------	---	---

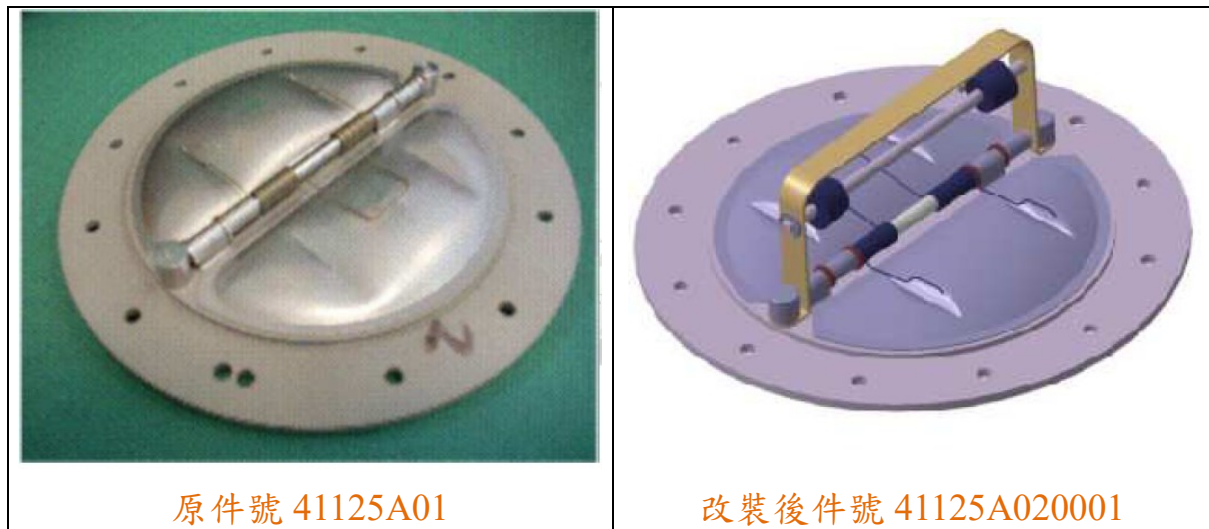
圖 2.2-2 原單向閥（圖左）與改良後單向閥（圖右）

航空器製造廠曾於 107 年 2 月發布該單向閥之翻新改進資訊信函(RIL-2018-03)，提供改良設計的新單向閥（件號 41125A020001）。依 RIL-2018-03 之資訊，此改良後之單向閥可增進零件可靠度，並可避免因閥門彈簧失效後造成的客艙失壓，其設計之特點包含：

- 增加了兩個裝置，以使閥門葉片保持在穩定的位置
- 增加中央止點消除顫動現象

- 在軸和彈簧之間塗有特氟龍塗層的墊片

改良後之單向閥與原單向閥（件號 41125A01）可互換使用，此二單向閥外觀示意圖如圖 2.2-2。
