國家運輸安全調查委員會

重大運輸事故調查報告 第一冊

中華民國 108 年 10 月 1 日 南方澳大橋斷裂重大公路事故

報告編號:TTSB-HOR-20-11-001

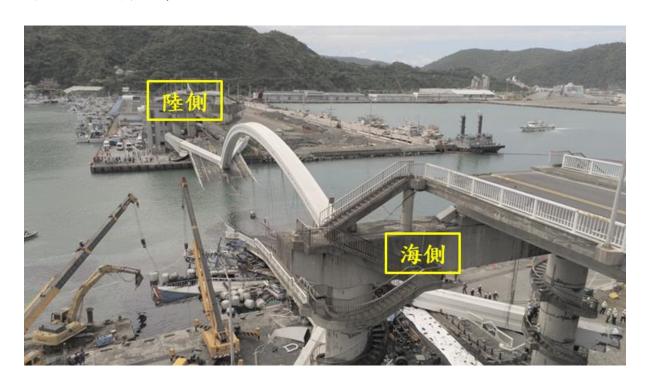
圖 1.1-1 南方澳大橋斷裂情形(一)

民國 108 年 10 月 1 日 0930 時,南方澳大橋橋面斷裂崩塌,如圖 1.1-1、圖 1.1-2 所示,橋體包括橋面板、橋拱等向下墜落約 18 公尺,掉落到南方澳漁港航道內。當時橋上一輛台灣中油股份有限公司(以下簡稱中油)油罐車正經由南方澳大橋前往南方澳漁友漁船加油站,亦隨斷裂之橋面墜落後起火燃燒。墜落之橋面壓毀 3 艘停靠於南方澳大橋下之漁船。

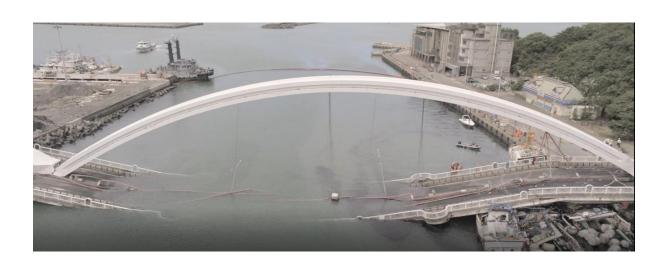
圖 1.3-1 橋梁損害情形

橋梁毀損,部分吊索斷裂,端錨系統受損,橋面大梁斷裂後崩塌,落入 航道,主橋拱架之拱圈及拱柱接頭組斷裂,拱圈垮下後微傾倒,橋梁損害 照片如圖 1.3-1。詳細損害狀況描述於橋梁損害勘查結果(1.9 節)。

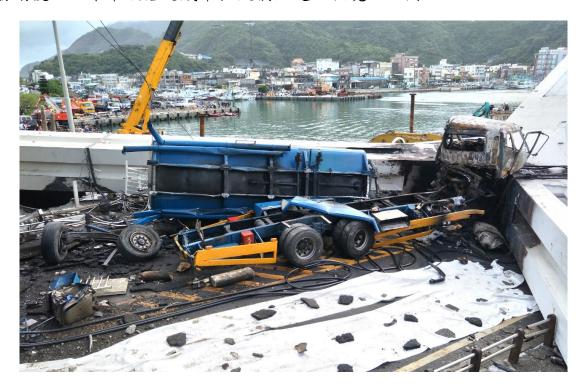
圖 1.4-1 受損之油罐車

事故發生前,一輛中油油罐車由西向東行經南方澳大橋上,橋面斷裂崩塌後,油罐車翻落造成車輛毀損並起火燃燒,如圖 1.4-1。

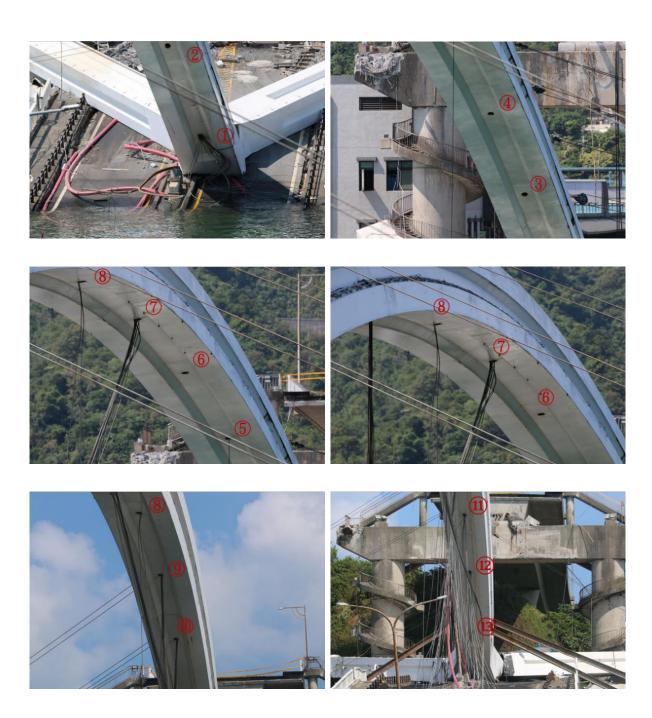
圖 1.9-1 事故後 13 股吊索的殘留狀況

依據本會先遣小組空中測繪資料及國震中心提供 LiDAR 掃描成果,事故後 13 股吊索的的殘留狀況如圖 1.9-1 所示,第 2、3、4、6 及部分第 5、7、8、9、10 號吊索脫離或斷裂後完全浸泡於海水中,如圖 1.9-2 所示。圖 1.9-3 為浸水吊索與水線套疊示意圖,圖 1.9-4 至圖 1.9-7 為吊索浸泡海水照片。

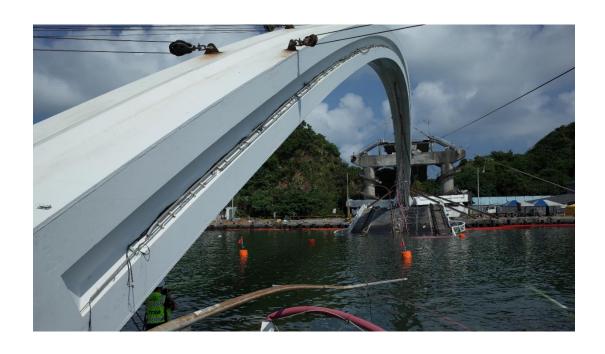
圖 1.9-8 倒塌後之拱架

本事故中, 錨定於拱架之吊索斷裂或鬆脫後, 橋面大梁斷裂掉入海中, 拱架亦隨之掉落, 並造成拱圈與兩端拱柱連接處發生斷裂, 兩端拱柱與各 自連接之繫梁之連接處亦發生斷裂, 斷裂後兩端拱柱分別落於倒塌後之橋 面上, 如圖 1.9-8 所示。

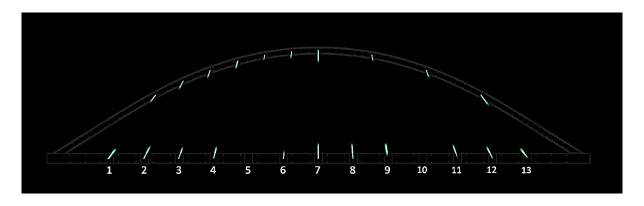
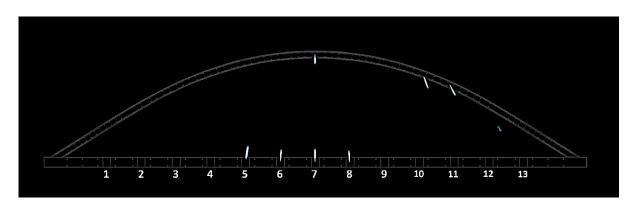
圖 1.9-16 落橋時吊索破壞型態

其他較顯著的吊索破壞型態包含退絞解離 (detwisted) 或四散 (openend)、鳥籠現象 (caging), 位置紀錄如圖 1.9-16 所示。

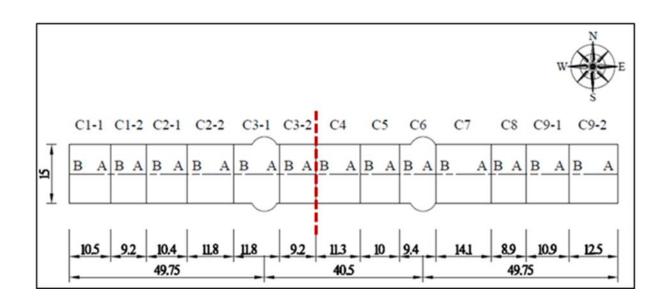
圖 1.9-24 橋面大梁拆除切割位置示意圖

調查小組委請國立臺灣大學土木工程學系團隊協助勘察,詳附錄 2。橋面大梁拆除後分成不同節塊置於岸上,編號順序與相對位置及方位由西側至東側分別為 C1-1、C1-2、C2-1、C2-2、C3-1、C3-2、C4、C5、C6、C7、C8、C9-1、C9-2 等共 13 個節塊,切割位置如圖 1.9-24 所示,主要斷裂面在靠近中央位置 (C3-2 節塊與 C4 節塊連接斷面),距西側橋墩約 62.9 m。

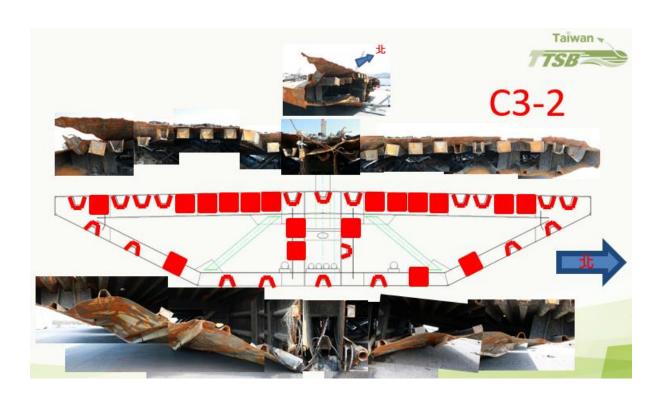
圖 1.9-25 C3-2、C4 節塊連接斷面圖 (西側)

根據現場勘查,翼板與腹板之現場接縫與U型加勁板之接縫有錯開、不在同一直線上。橋面大梁斷裂處之破壞方式大致符合撓曲破壞行為,包含了下翼板的受拉破裂,以及上翼板呈現受壓損壞。另外,U型加勁板與端板間之現場銲接情形,似有銲道尺寸不均勻等缺陷情形,斷面紀錄如圖1.9-25、圖1.9-26所示。

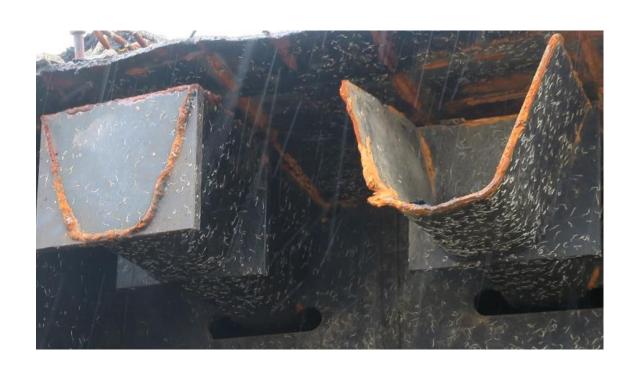
圖 1.9-28 U型加勁板之現場接縫斷裂

根據現場勘查,發現橋面大梁於U型加勁板之現場接縫處,其銲道有 開裂的情形,如圖 1.9-28 所示。

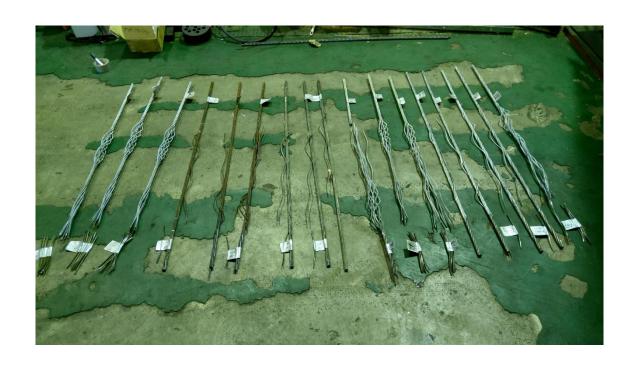
圖 1.10-4 拉伸試驗完成之斷裂鋼絞線

正常鋼絞線外徑大致符合設計要求,拉伸極限負載均大於竣工圖標示之 265.5 千牛頓 (27.07 公噸);生銹鋼絞線 (9-4;9-5;9-6) 外徑約 15.41 毫米,低於設計要求,拉伸極限負載約 261.6 千牛頓 (26.68 公噸),低於竣工圖標示之 265.5 千牛頓,鋼絞線拉伸試驗報告詳附錄 3。圖 1.10-3 為拉伸試驗機台及斷裂之鋼絞線,圖 1.10-4 為拉伸試驗機台及斷裂之鋼絞線。

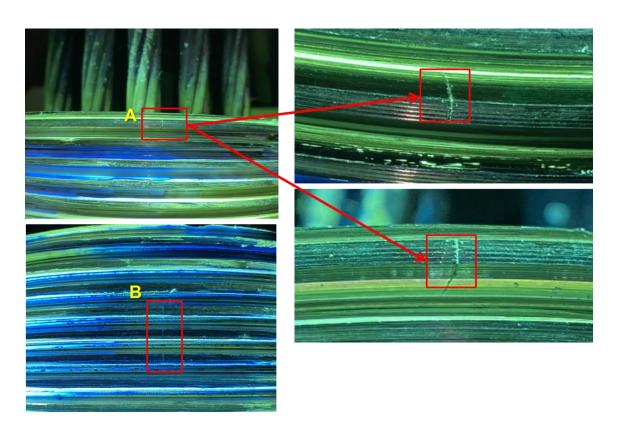
圖 1.10-7 10 號上錨頭側面之表面裂紋

10 號上錨頭側面共有兩處表面裂紋,位於側面螺紋之齒峰位置(圖1.10-7),圖中A處裂紋有向下延伸,但目視判斷其深度較淺;B處裂紋位於連續3齒之齒峰位置,且紋路筆直,疑似表面刮傷造成;其他表面並未發現明顯裂紋,可觀察到銹斑現象。12 號上錨頭側面亦有兩處表面裂紋,亦位於側面螺紋之齒峰位置(圖1.10-8);其他表面未發現明顯裂紋;上表面有較多銹斑,側面亦可觀察到銹斑現象。

經非破壞螢光探傷檢測後,發現 10 號及 12 號上錨頭側面皆有表面裂紋,但其深度相當淺,研判對後續拉伸試驗沒有影響。

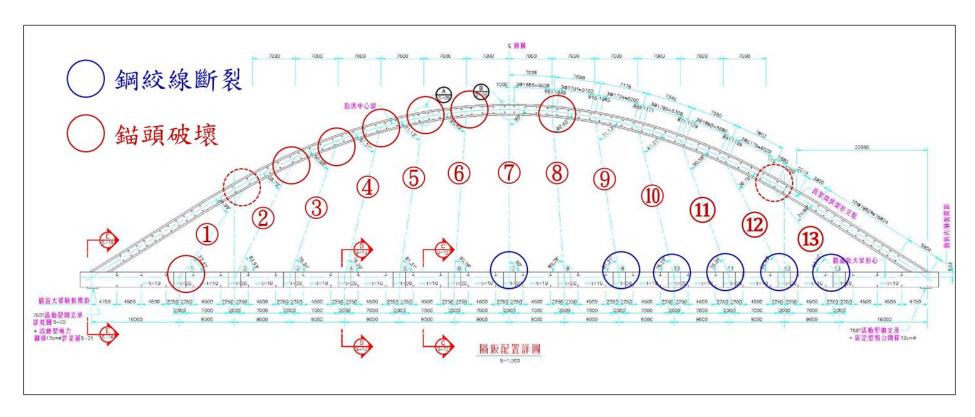
圖 2.1-1 吊索系統破壞模式示意圖

13 組吊索系統中,鋼絞線發生斷裂之7、9、10、11、12、13 號吊索系統之錨頭均完好正常,而鋼絞線大部分均完好之其餘7組吊索系統,錨頭卻發生破裂現象,顯示大橋斷裂時,該7組吊索系統之錨頭強度小於鋼絞線強度,以下將分節探討鋼絞線及錨頭破壞原因。

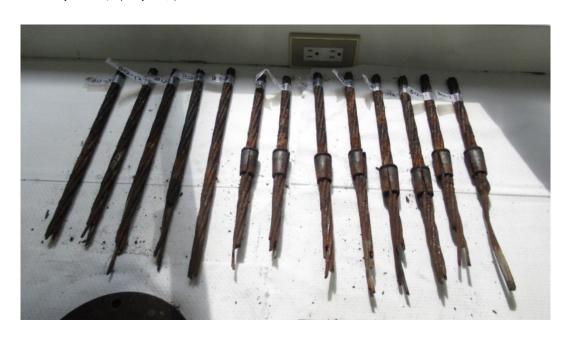
圖 2.1-4 第 12 號吊索橋面端殘留鋼絞線外觀照片

圖 2.1-5 為橋面 L1 與上端 U1 鋼絞線斷裂處對應端,發現橋面端的 鋼線生銹情況較嚴重,較短的五線甚至已生銹成蓬鬆狀,且有層狀 剝離的現象,而斷裂處兩端芯線的狀況亦是如此,如圖 2.1-6 所示, 橋面端芯線的生銹情況較嚴重,推論在此位置有較強的腐蝕因子, 導致鋼線腐蝕嚴重。

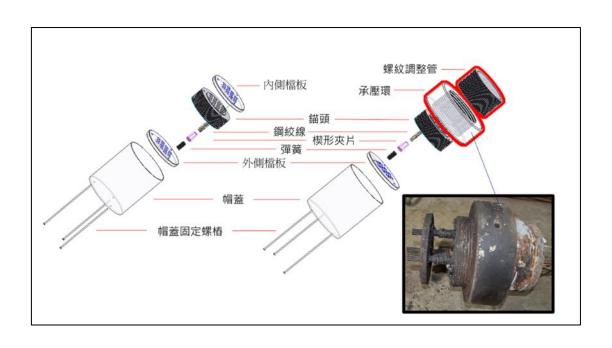
圖 2.1-8 上端錨與下端錨之差異

依據事實資料 1.9.3 端錨系統勘驗狀況,上端錨與下端錨之主要組成構件大致相同,惟下端錨系統另加設有承壓環及螺紋調整管;部分上端錨系統配置內側擋板,而下端錨系統無加裝內側擋板(詳圖 2.1-8),內側擋板之功能及目的不明。此外,1 號及 13 號上錨頭四周無螺紋設計,與其他錨頭外觀上有明顯的差異,錨頭間構型差異原因無法查證。

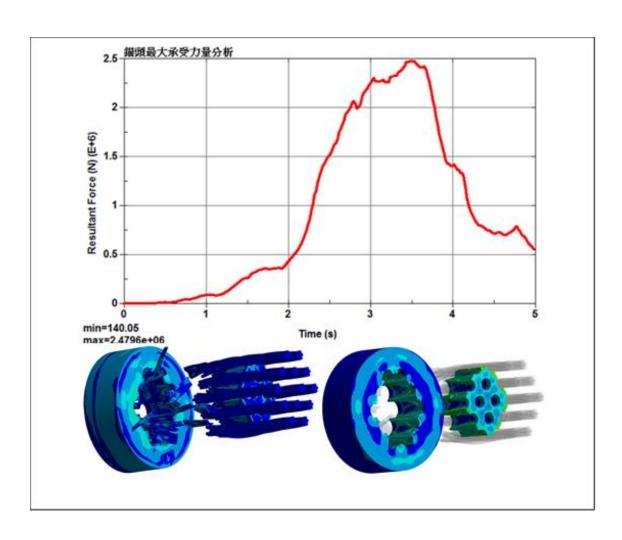
圖 2.1-9 上錨頭破壞有限元素分析

為了解上錨頭、下錨頭強度上的差異,調查小組採用 LS-DYNA 軟體進行錨頭的破壞有限元素分析。其分析結果顯示上錨頭(無承壓環)在拉力達 252 公噸時,產生破壞,此數值與 10 號上錨頭拉伸實驗結果 (262 公噸) 十分接近,後續以相同參數及邊界條件進行其他分析。下錨頭(有承壓環)在拉力達 284 公噸時,產生破壞。相較之下,有承壓環的下錨頭的強度比無承壓環的上錨頭的強度高 12%。

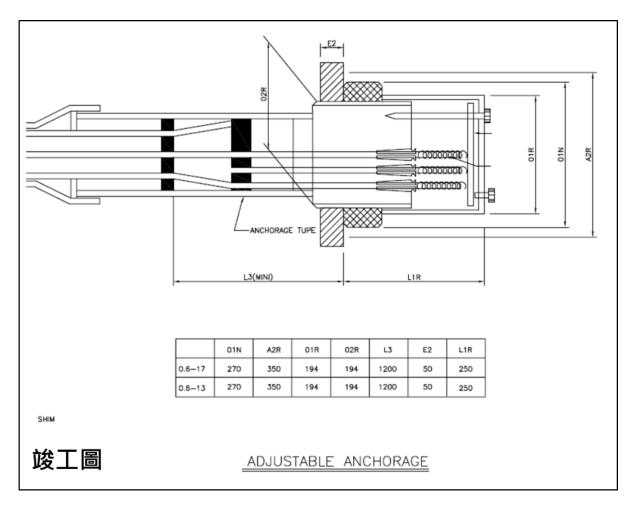
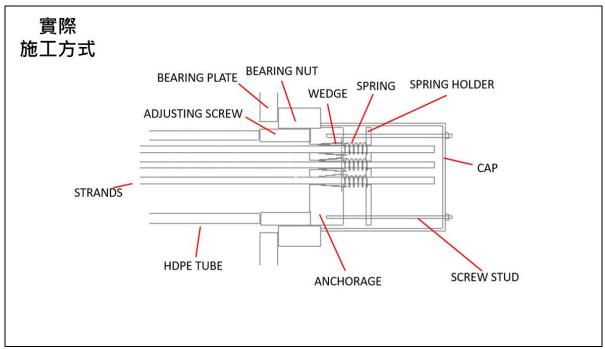
圖 2.2-3 下端錨竣工圖與實際施工方式圖

竣工圖為橋梁基本資料之一,為公路養護管理機關執行橋梁後續養護 及檢測工作之參考圖樣,應確實按實際完成之尺寸、位置、高度、深度及數 量製作²²。南方澳大橋竣工圖中所記載之端錨系統,除尺寸標示有遺漏或誤 植之情形,與實際施工狀況亦有差異,影響後續橋梁養護及檢測工作之評 估、規劃與執行。

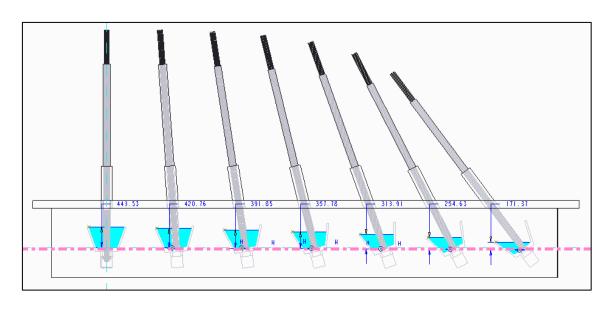
圖 2.2-5 端錨錨定機構出現積水之示意圖

綜上所述,中央分隔島金屬箱體與 HDPE 套管之接縫封條硬質劣化, 具鹽分的水易沿 HDPE 套管滲入錨定機構,然而開口向上之錨定機構未有 洩水孔或導水功能,因此易出現積水現象;HDPE 套管與錨定機構相接處 無防水裝置,該處鋼絞線與端錨可能直接浸入水中,易產生銹蝕。事故大 橋端錨系統水密性劣化破壞後,無法有效隔絕腐蝕因子,若無定期維護與 管理,端錨系統元件易發生銹蝕。

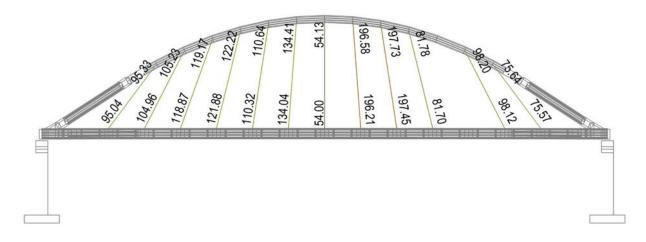
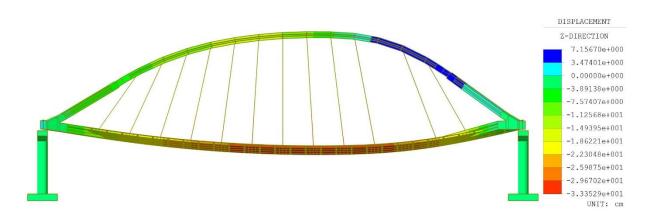
11 號吊索斷裂後,將其從分析模型中移除,接續分析可得缺少 11 號吊索時各吊索受力情形,分析結果顯示 10、12 號吊索拉力值皆超過降伏負載甚多,10 號吊索之拉力約為極限負載之 96 %,而 12 號吊索之拉力約為極限強度之 98 %,兩吊索之拉力皆未超過錨頭之極限強度,因此判定 10、12 號吊索產生斷裂破壞,而錨頭未破壞,其他吊索與錨頭皆未達破壞,此時橋面大梁最大下垂量約為 33.4 公分。11 號吊索斷裂後吊索受力與橋梁變位狀況如圖 2.3-30 所示。

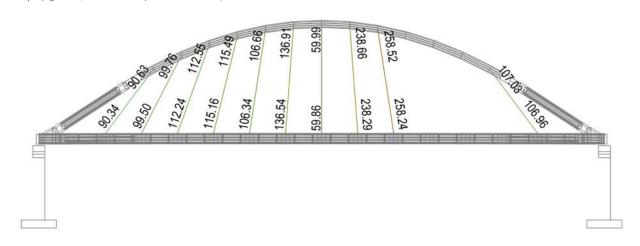
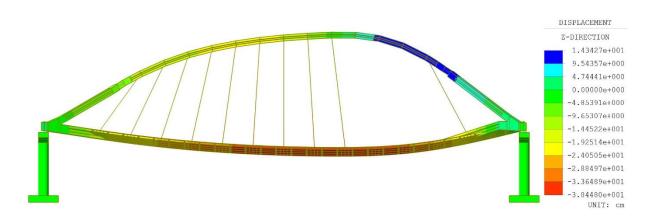
將斷裂的 10、12 號吊索移除後再進行分析,結果顯示 9 號吊索拉力值 超過降伏負載及極限負載,而 13 號吊索拉力值超過降伏負載,且約為極限 負載之 98%,兩吊索之拉力皆未超過錨頭之極限負載,因此判定 9、13 號 吊索產生斷裂破壞,錨頭未損壞,其他吊索拉力皆未超過吊索與錨頭強度, 此時橋面大梁最大下垂量約 38.4 公分。10、12 號吊索斷裂後吊索受力與橋 梁變位狀況如圖 2.3-31 所示。

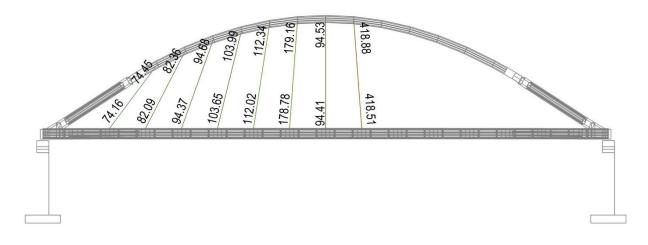
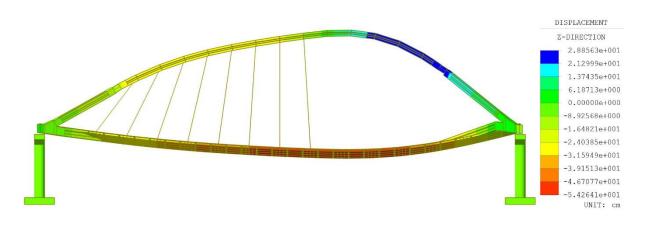
將斷裂之 9、13 號吊索移除後再進行分析,結果顯示 8 號吊索拉力值 超過降伏與極限負載,同時也超過錨頭極限負載,但超過錨頭極限負載之 比例,高於超過吊索極限負載之比例,因此其破壞模式為錨頭破裂破壞, 其他吊索拉力皆小於降伏與極限負載以及錨頭極限負載,此時橋面大梁最 大下垂量約為 54.3 公分。9、13 號吊索斷裂後吊索受力與橋梁變位狀況如 圖 2.3-32 所示。

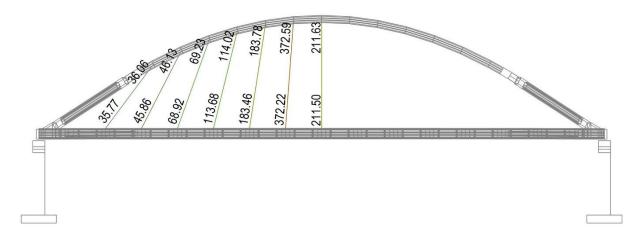
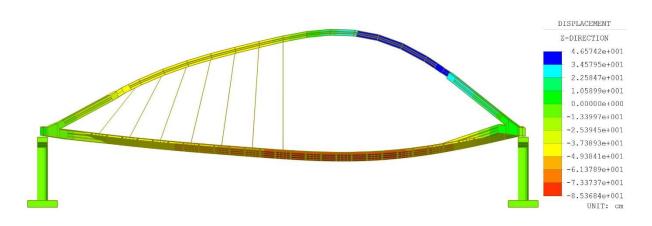
將8號吊索移除後再分析,結果得知6號吊索拉力值雖然超越吊索降 伏與極限負載,亦超過錨頭極限負載,而超過錨頭極限負載比例高過於超 過吊索極限負載比例,因此其破壞模式判斷為錨頭破裂破壞;而7號吊索 拉力值超過吊索降伏負載及極限負載,但未超過錨頭極限負載,因此其破 壞模式判斷為吊索斷裂破壞,其他吊索拉力皆未超過降伏與極限負載,亦 未超過錨頭極限負載,此時橋面大梁最大下垂量約為85.4公分。8號吊索 破壞後吊索受力與橋梁變位狀況如圖2.3-33所示。

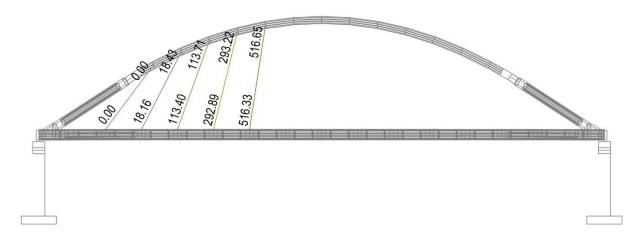
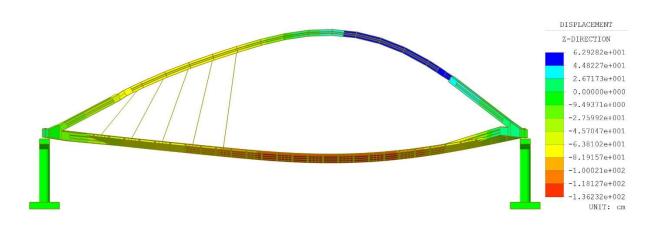
將6、7號吊索移除後再分析,結果顯示4號吊索拉力值超過吊索降伏 負載,但未超過極限負載,其拉力值亦超過錨頭極限負載,因此其破壞模 式判斷為錨頭破裂破壞;而5號吊索拉力值超過吊索降伏與極限負載,亦 超過錨頭極限負載,由於超過錨頭極限負載的比例大於超過吊索極限負載 的比例,因此判斷5號吊索破壞模式為錨頭破裂,此時其他吊索拉力皆未 超過吊索與錨頭極限負載,此時橋面大梁最大下垂量約136.2公分。6、7號 吊索破壞後吊索受力與橋梁變位狀況如圖2.3-34所示。

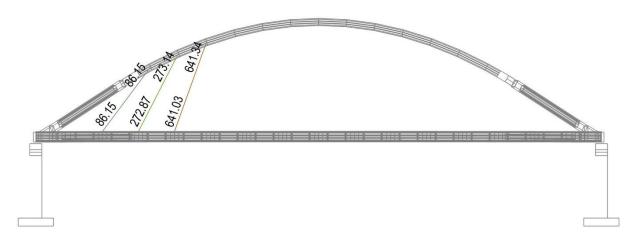
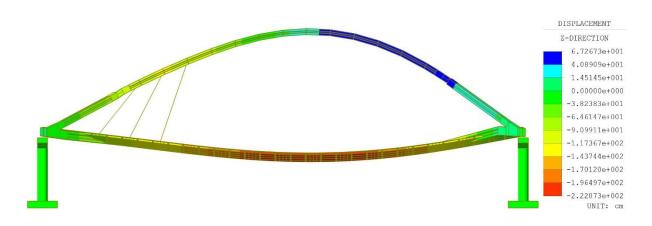
將第4、5號吊索移除後再分析,結果顯示第3號吊索拉力值超越吊索 降伏與極限負載,亦超過錨頭極限負載,但超過錨頭極限負載比例高於超 過吊索極限負載比例,因此其破壞模式判斷為錨頭破裂破壞,其他吊索拉 力皆小於吊索與錨頭極限負載,此時橋面大梁最大下垂量約222.9公分。4、 5號吊索破壞後吊索受力與橋梁變位狀況如圖2.3-35所示。

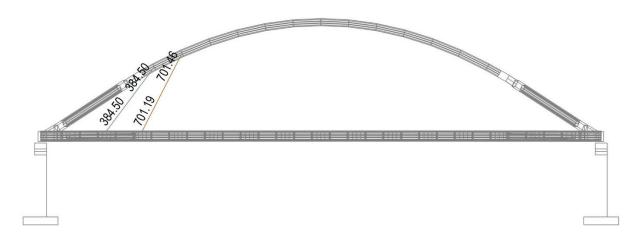
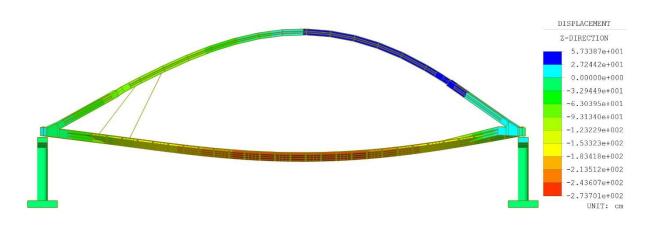
將 3 號吊索移除後再分析,結果顯示第 2 號吊索拉力值超越吊索降伏 與極限負載,亦超過錨頭極限負載,但超過錨頭極限負載比例高於超過吊 索極限負載比例,因此其破壞模式判斷為錨頭破裂破壞,此時橋面大梁最 大下垂量約 273.7 公分。3 號吊索破壞後吊索受力與橋梁變位狀況如圖 2.3-36 所示。

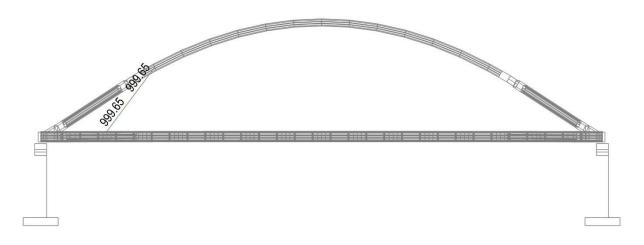
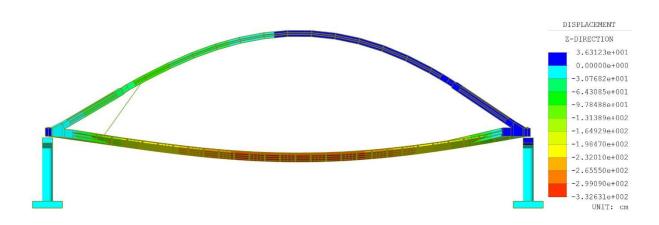
將2號吊索移除後再分析,結果顯示第1號吊索拉力值超越吊索降伏 與極限負載,亦超過錨頭極限負載,但超過錨頭極限負載比例高於超過吊 索極限負載比例,因此其破壞模式判斷為錨頭破裂破壞,此時橋面大梁最 大下垂量約332.6公分。2號吊索破壞後吊索受力與橋梁變位狀況如圖2.3-37所示。

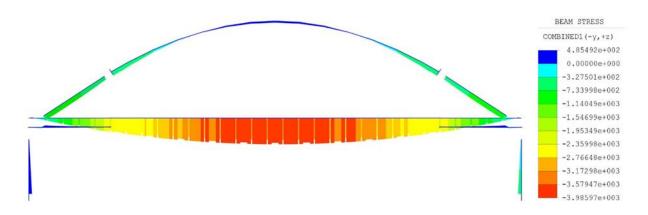
圖 2.3-40(a) 吊索全部失效時鋼構斷面上緣應力

全數吊索失效後檢核鋼構應力,結果顯示橋面大梁鋼構應力顯著高於 拱架,橋面大梁斷面最大拉應力顯著超過降伏及極限強度,部分受壓應力 超過降伏強度,判斷橋面大梁產生鋼構斷裂破壞,部分區域受壓挫屈破壞, 鋼構應力分析結果如圖 2.3-40 及表 2.3-18 所示。
