國家運輸安全調查委員會

重大運輸事故 事實資料報告

富森 365-V7 遊覽車重大公路事故

報告編號：TTSB-HFR-20-12-001

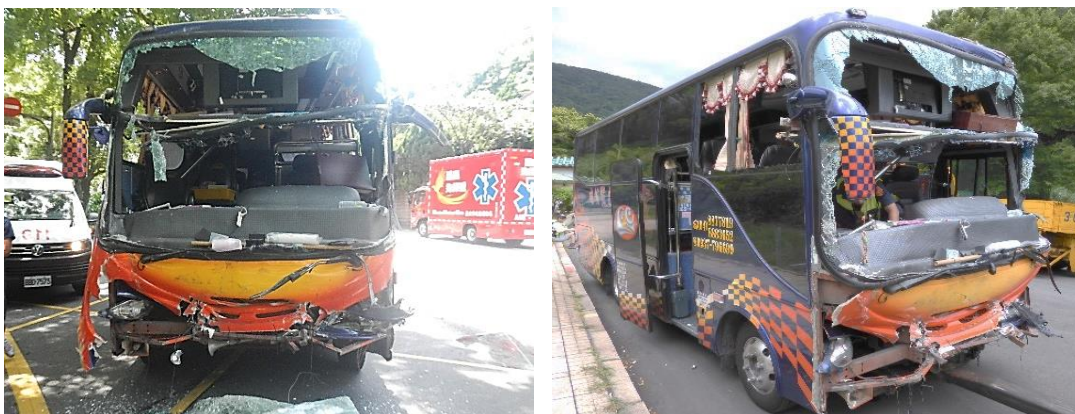
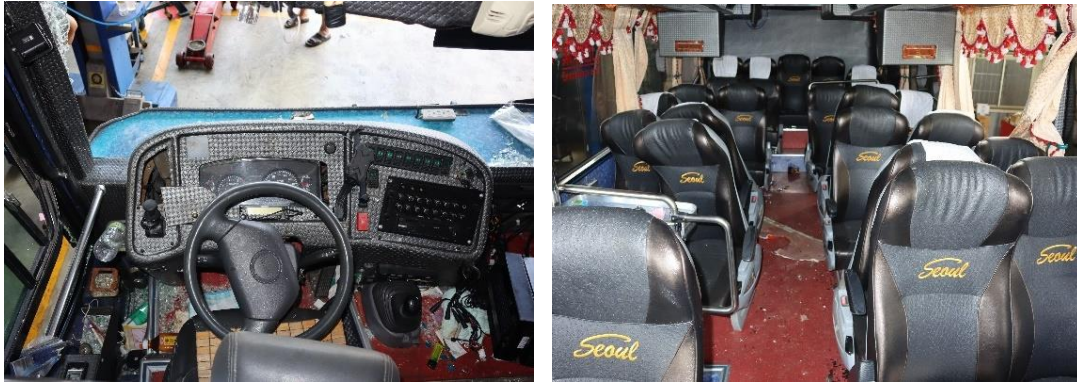
圖 1.3-7 事故車輛損壞情形

事故車輛撞擊前方三重客運公車，造成事故車輛正面擋風玻璃全毀、車燈損壞、下方保險桿變形、保險桿外罩破損脫落、駕駛座遭擠壓變形及車內座椅部分脫離地板，車輛損害情況如圖 1.3-7 所示。

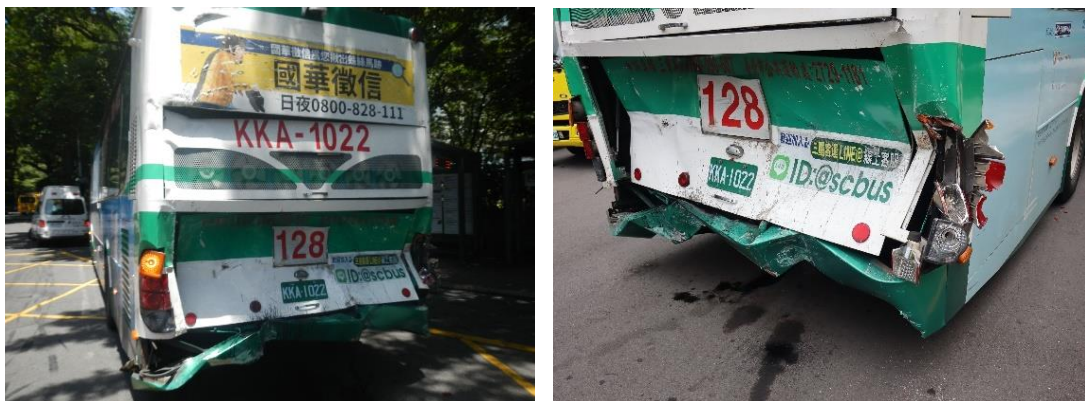
圖 1.4-1 三重客運公車損壞情形

三重客運公車於路口遭事故車輛撞擊後方，造成後引擎蓋變形、下方保險桿變形、後車燈損壞及大客車引擎受損，車輛損害如圖 1.4-1 所示。

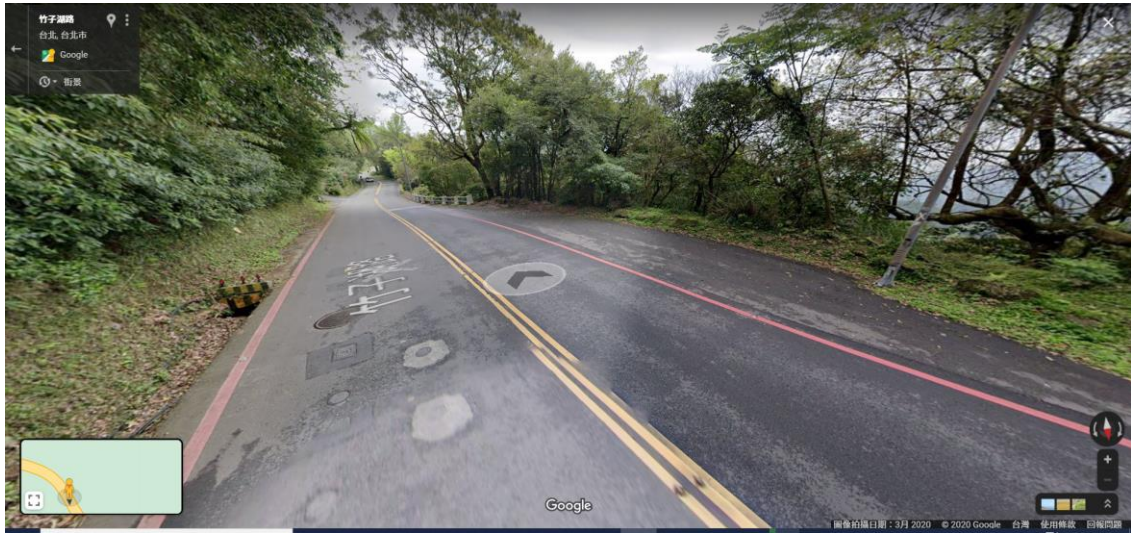
圖 1.8-5 電線杆標號 054 旁臨時停車空間

台 2 甲線由竹子湖派出所至勝利街口下坡路段，沿路於胡宗南將軍墓附近（電線杆標號 054 旁）、竹子湖 4-1 號公車站牌對面等 2 處有臨時停車空間，惟無避車彎標誌設置，如圖 1.8-5 至圖 1.8-6。

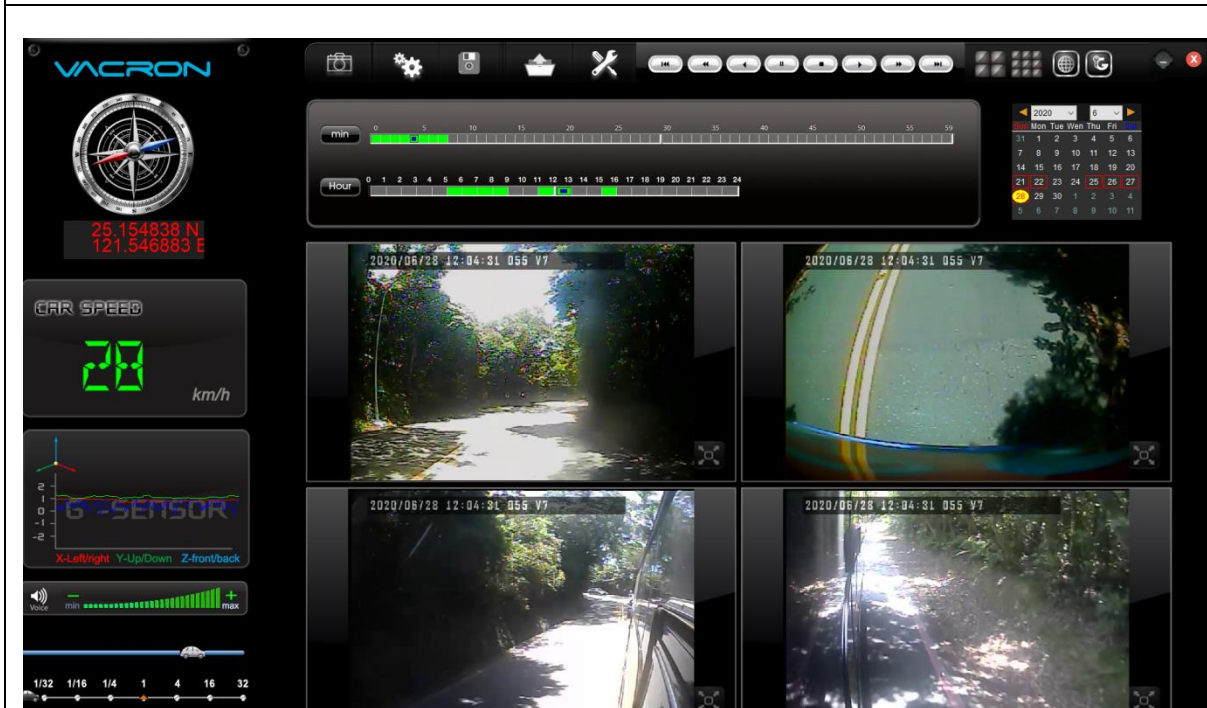
1204:31 時，事故車輛開始發出嗶嗶聲響，車速 28 公里/時。

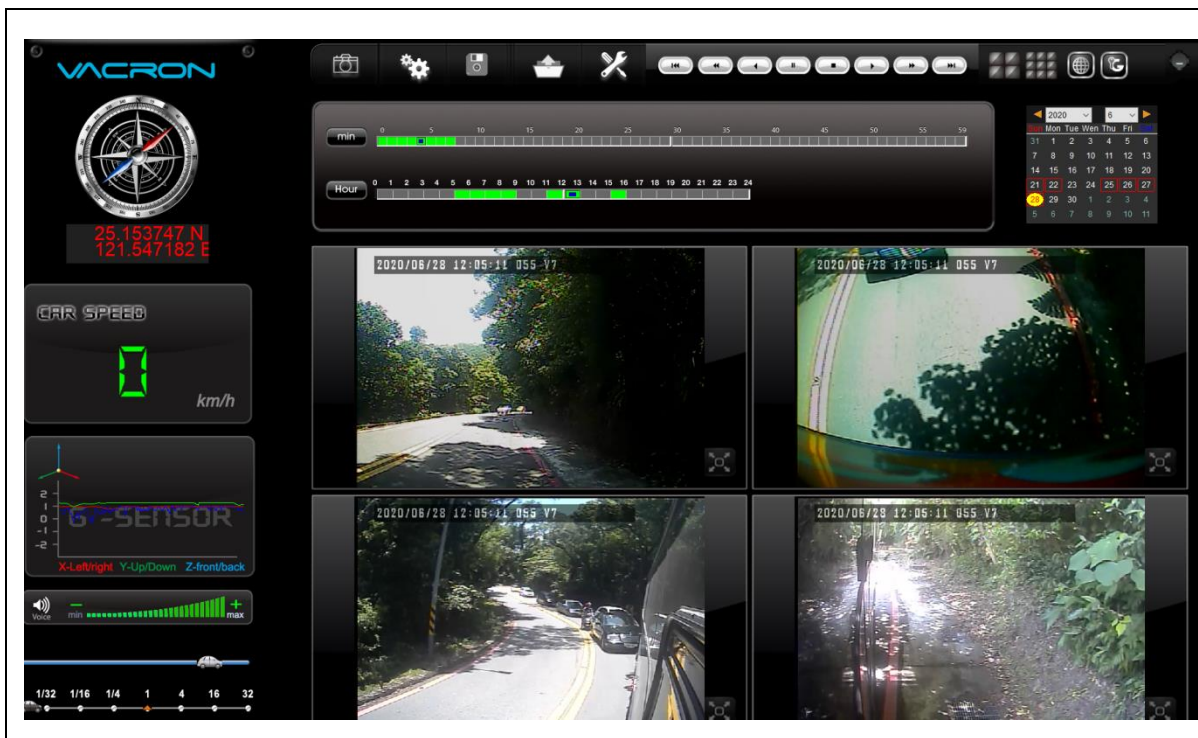
1205:12 時，事故車輛靠路邊停車，嗶嗶聲停止。

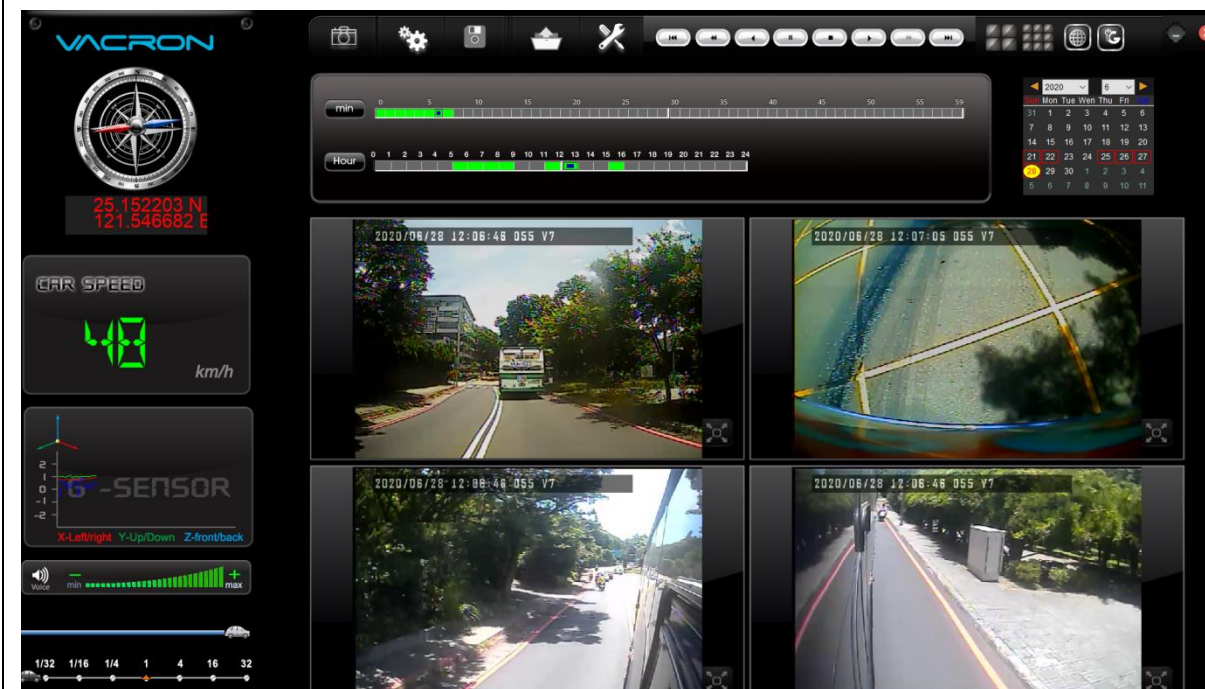
1206:46 時，事故前最後畫面，此時距三重客運約 10 公尺，車速 48 公里/時，並有記錄到多名乘員發出驚呼聲。

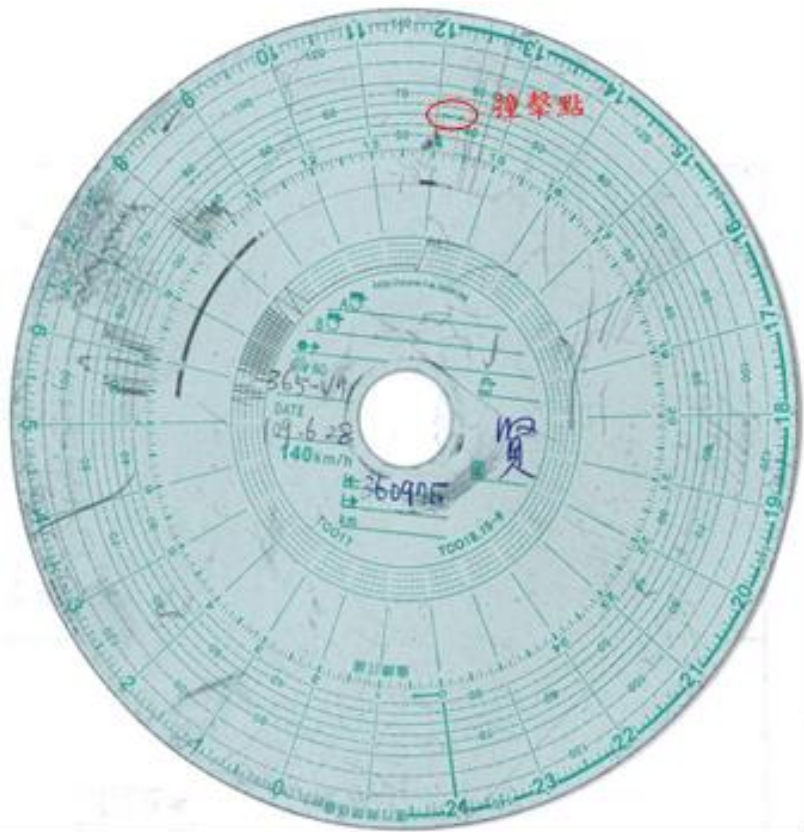
圖 1.9-3 事故車輛行車紀錄器卡紙

該事故車輛所使用的行車紀錄紙為 1 日型，須每日開車前更換行車紀錄紙，經判讀後該事故車輛車上之行車紀錄紙於事故當下（民國 109 年 6 月 28 日 1206 時）之行車速度紀錄為每小時 51 公里，如圖 1.9-3 紅圈標示處為撞擊點位置。

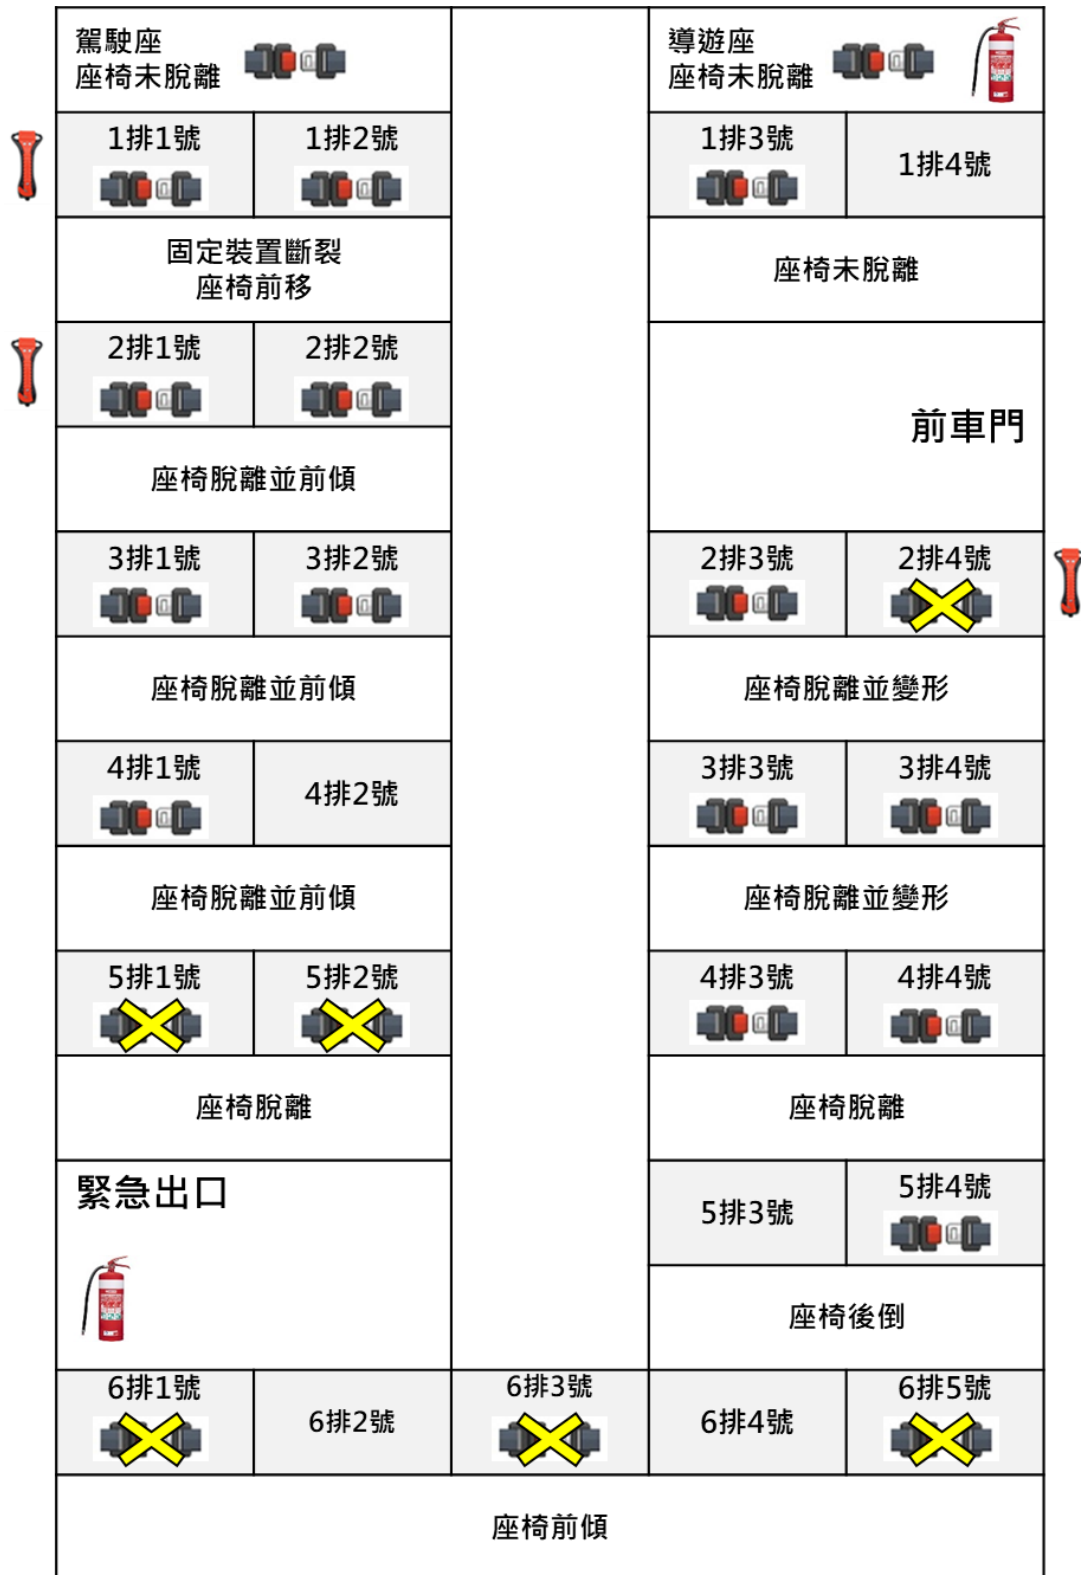
圖 1.12-1 事故車輛座椅損壞情形及安全裝備位置示意圖

事故後檢視事故車輛內之安全裝備，車內配置 2 具乾粉式滅火器，皆在使用期限內，分別置於導遊座及緊急出口旁，以及原固定於窗旁 3 支車窗擊破器也掉落在 1 排 1 號、2 排 1 號及 2 排 4 號座位附近地板上，前門也因擠壓變形致無法開啟，駕駛員改由開啟後方緊急出口疏散乘客。

依事故車輛乘客訪談顯示，事故時 21 名乘客中有 15 名表示有繫安全帶，6 名表示未繫安全帶，詳圖 1.12-1。

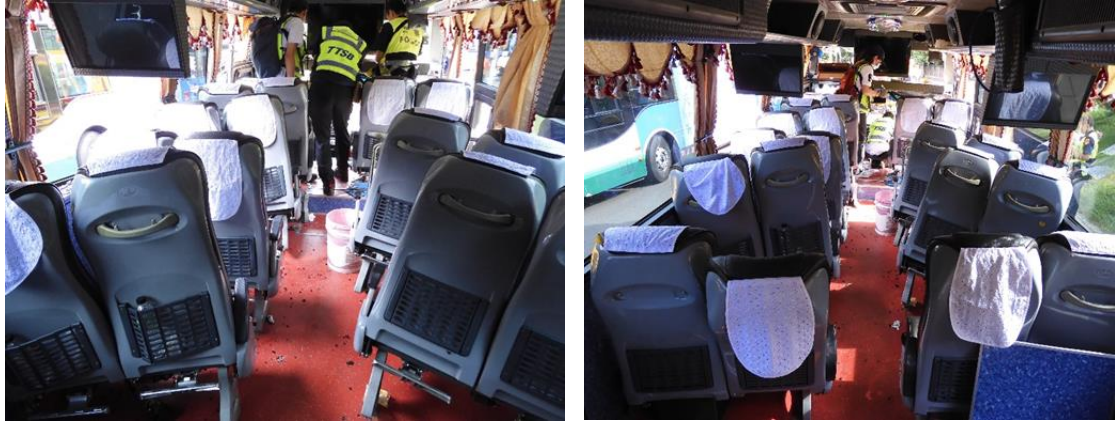
圖 1.12-2 事故車輛座椅狀況

經事故後檢視乘客座椅狀況，除駕駛、導遊座椅及右側 1 排 3 號、4 號座椅未脫離車地板外，其餘左右側乘客座椅之固定裝置皆有斷裂或脫離車地板，以及座椅前傾或前移之情形，另最後一排座椅均有前傾現象。詳見圖 1.12-2、圖 1.12-3。

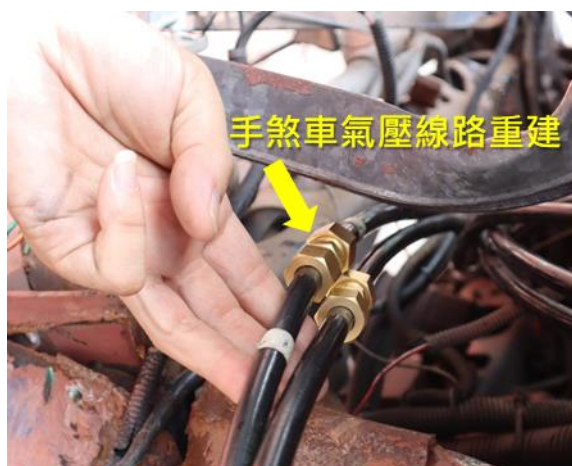
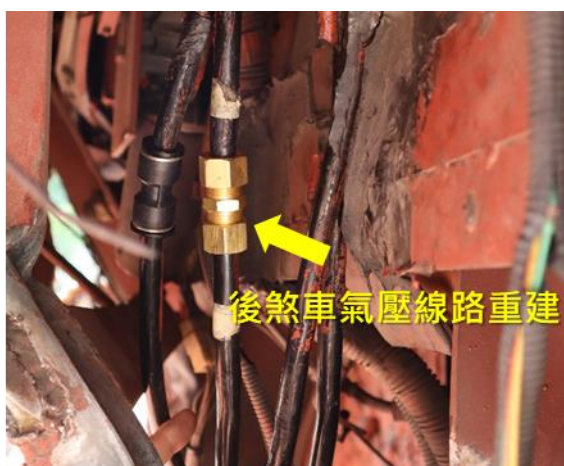
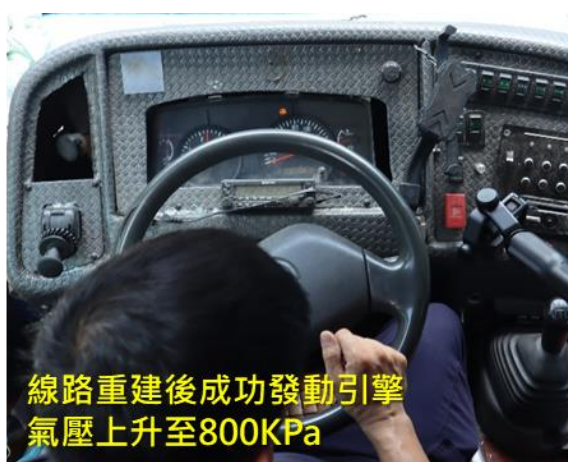
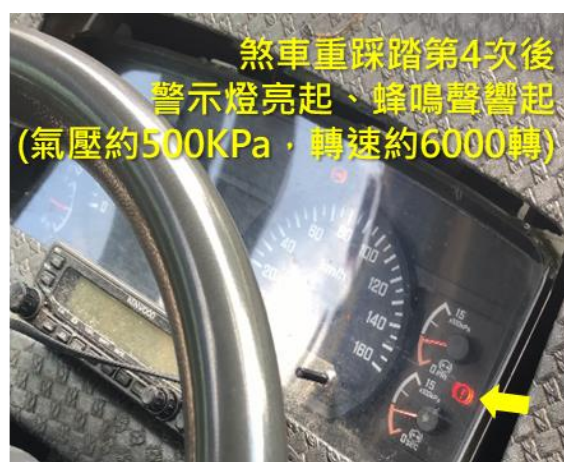
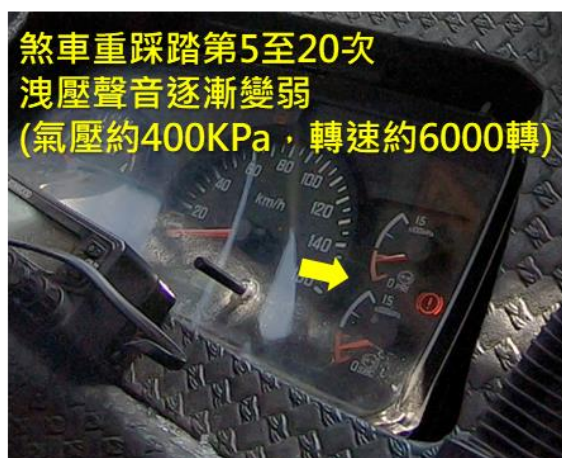
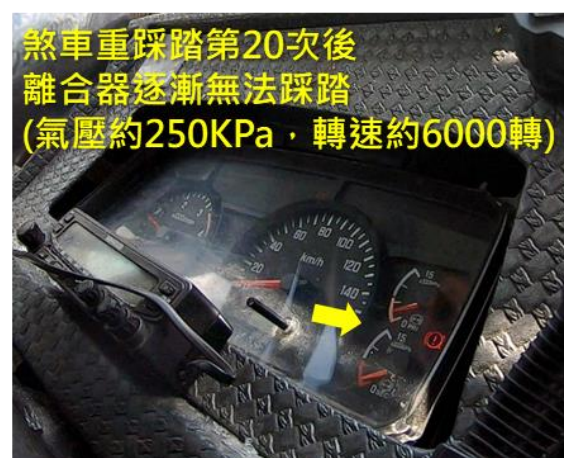
圖 1.13-1 事故車輛測試步驟說明

狀態下空氣壓力上升至 800KPa(對照圖 1.3-6 空氣壓力及角度相對位置)，開始進行煞車踩踏測試，踩踏過程中空氣壓力下降，煞車可致動，測試結果顯示煞車功能正常，測試過程及步驟如下圖 1.13-1 所示。

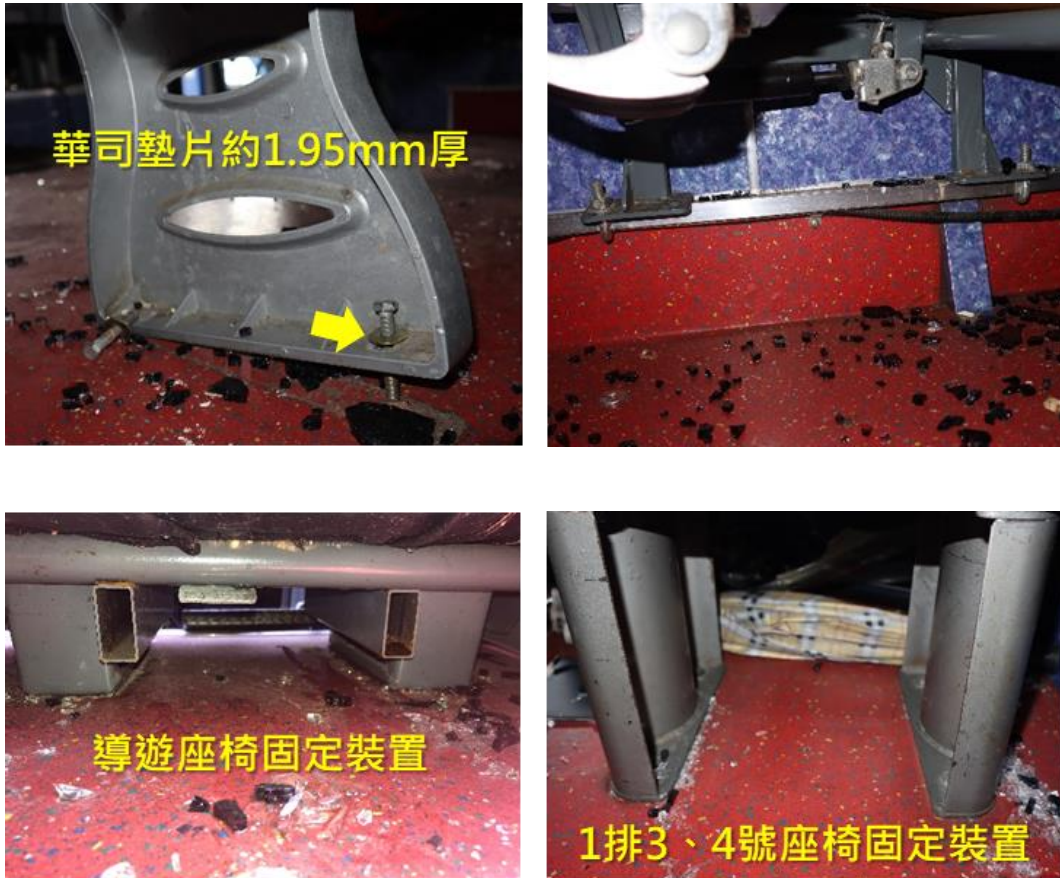
圖 1.14-6 事故車輛上之鎖附現況圖

內側靠窗邊：使用 J 型螺絲勾（規格 8mm 以上），勾住車身預留之 L 型鐵骨架，在由上鎖付螺帽拴緊或使用 8mm 以上螺絲，在內側邊車身預留之 L 型鐵骨架，進行鑽洞後由下鎖附螺帽。座椅廠商提供之座椅安裝照片及事故車輛鎖附現況如圖 1.14-5 及圖 1.14-6。
