國家運輸安全調查委員會

重大運輸事故 事實資料報告

龍馬成 268-7F 計程車重大公路事故

報告編號：TTSB-HFR-21-01-001

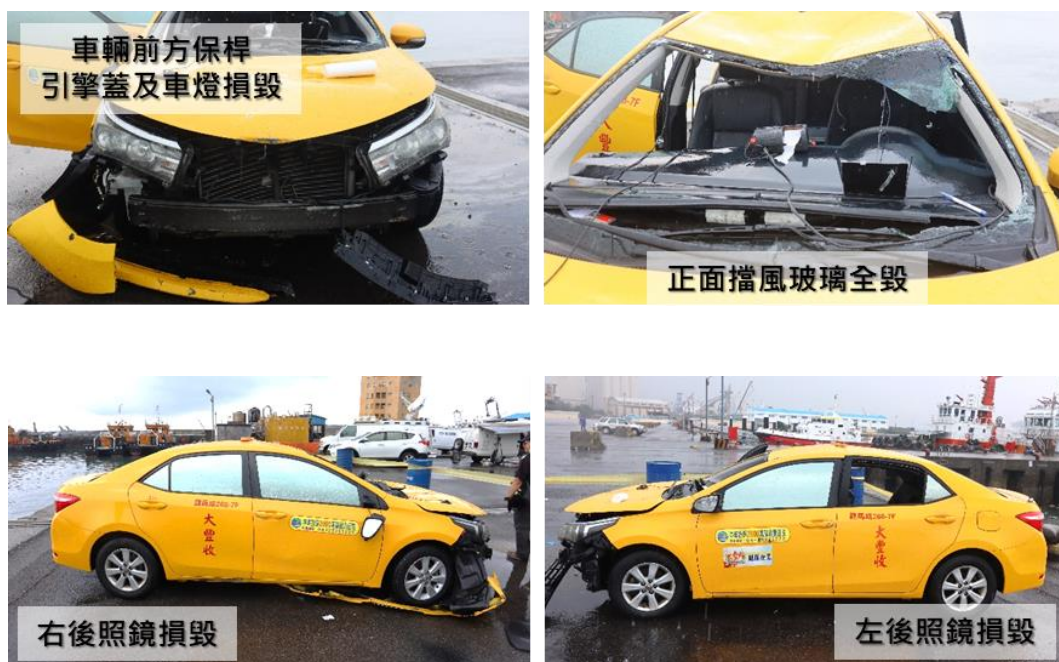
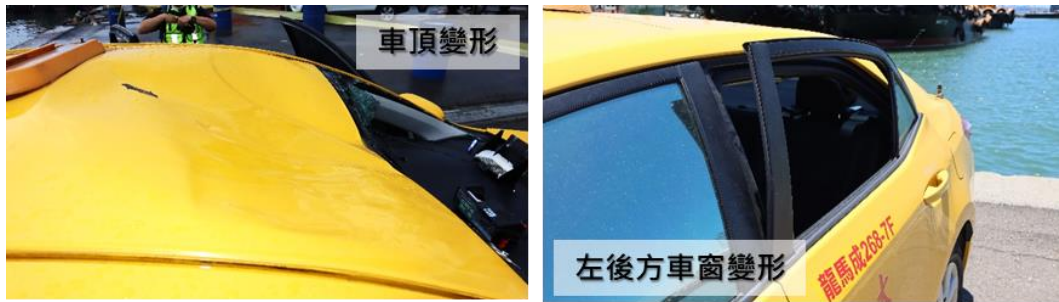
圖 1.3-1 事故車輛損害情況

事故車輛墜入海中，造成車輛前方受損，包含前保險桿掉落、引擎蓋受損、車燈損壞及前擋風玻璃全毀，另車輛頂部前半部擠壓變形、左右後照鏡損毀及左後方車窗框由內向外推擠變形，車輛損害情況如圖 1.3-1。

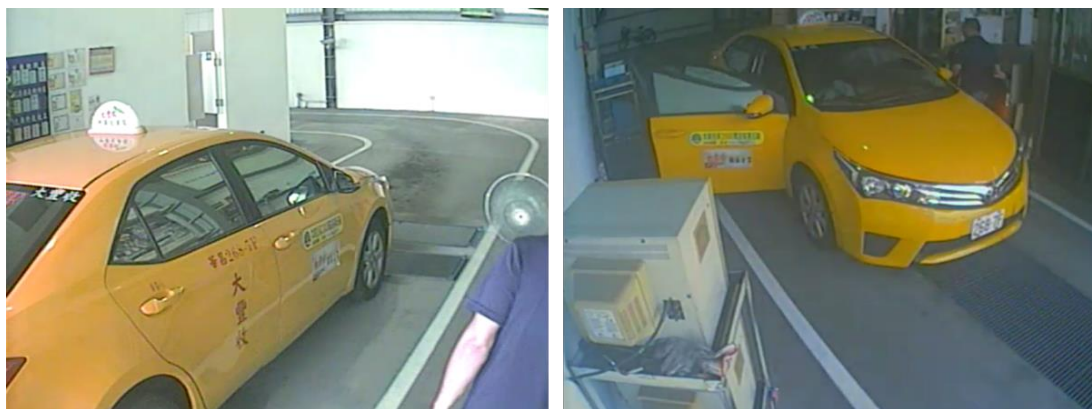
圖 1.6-2 民國 108 年 6 月 27 日驗車影像

年驗車影像如圖 1.6-1 至圖 1.6-3。調查小組於民國 108 年及 109 年之驗車影像發現有車窗玻璃黏貼隔熱紙且有反光之情形。

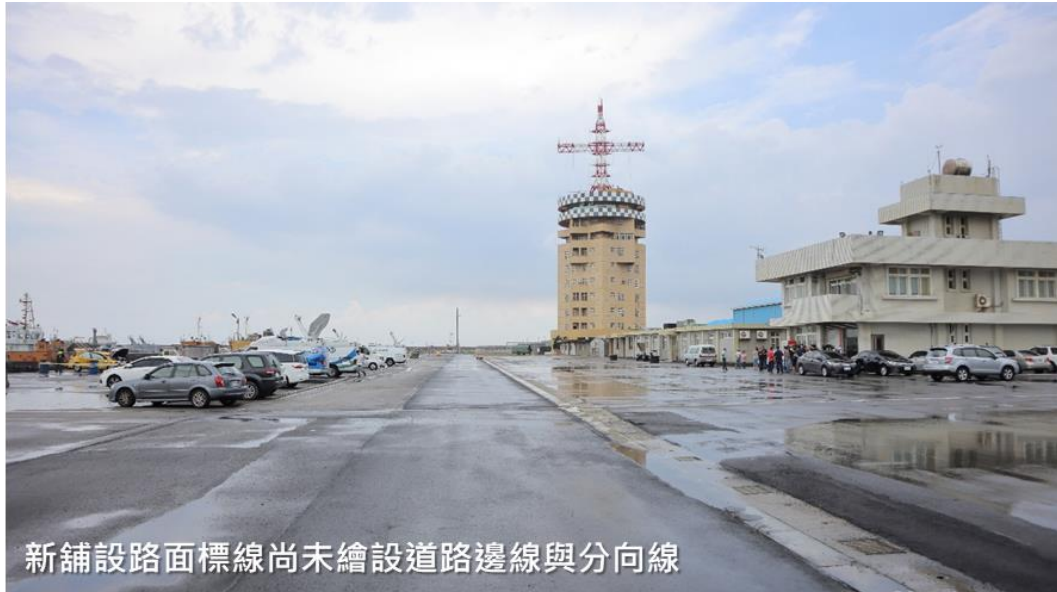
圖 1.8-2 事故地點前港區道路照片

進入臺中港工作船渠之道路為臺中港管制區內道路，道路邊線、分向線繪製係依據道路標誌標線號誌設置規則規定辦理，惟事故現場附近之道路有新鋪設柏油痕跡，標線尚未重新繪設，如圖 1.8-2。

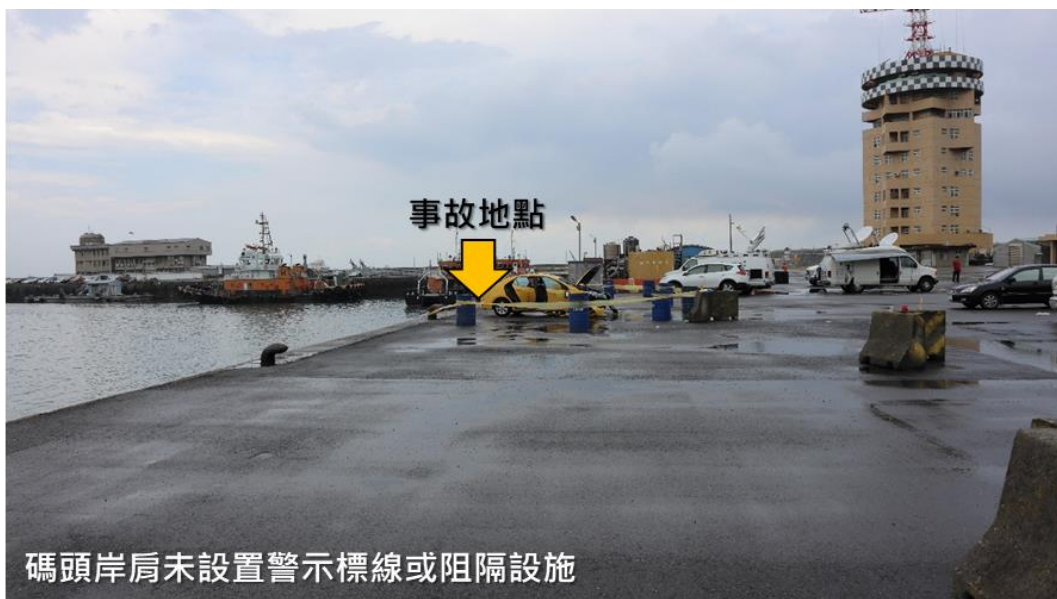
圖 1.8-3 事故地點位置照片

除進入工作船渠碼頭前，設有標示「除施工車輛外其他車輛一律禁止進入」之警告標誌及周邊零星紐澤西護欄外，未設有其他警示標線或阻隔設施，如圖 1.8-3、圖 1.8-4。

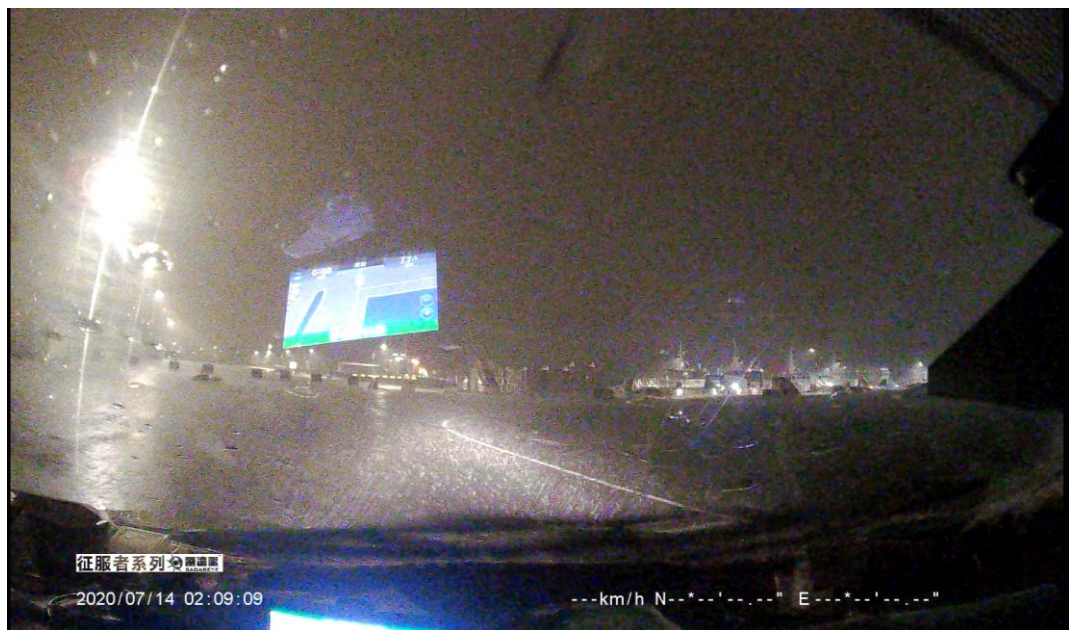
0008:50 時，駛入工作船渠區域，乘客提醒依靠道路邊線行駛

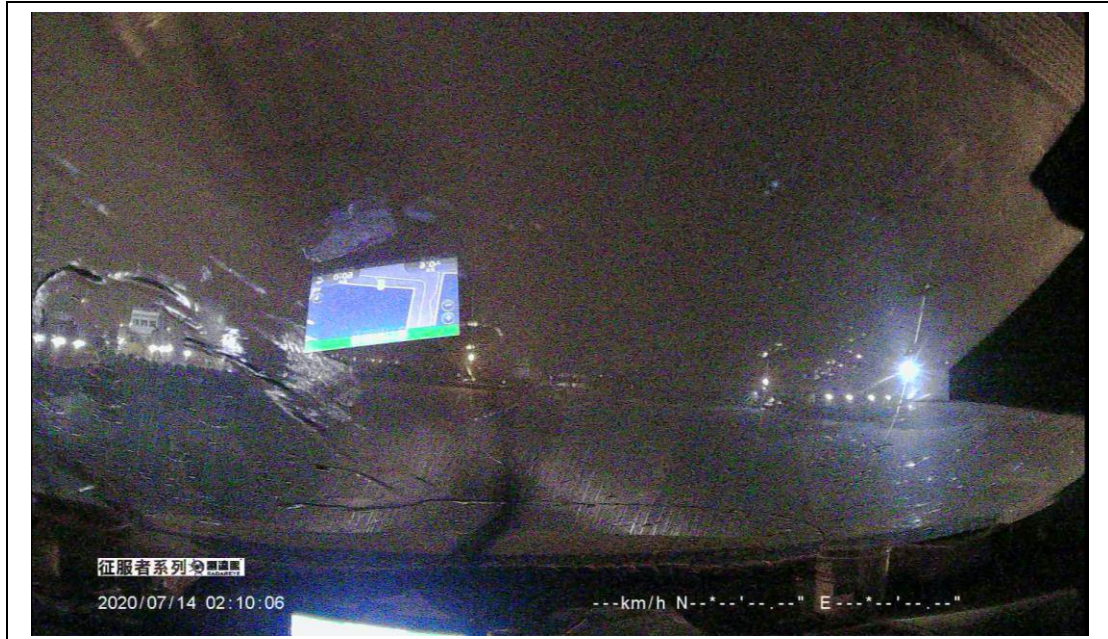
0009:47 時，發出撞擊聲響⁴

⁴ 應為車底盤撞擊岸邊地面水泥之聲響。

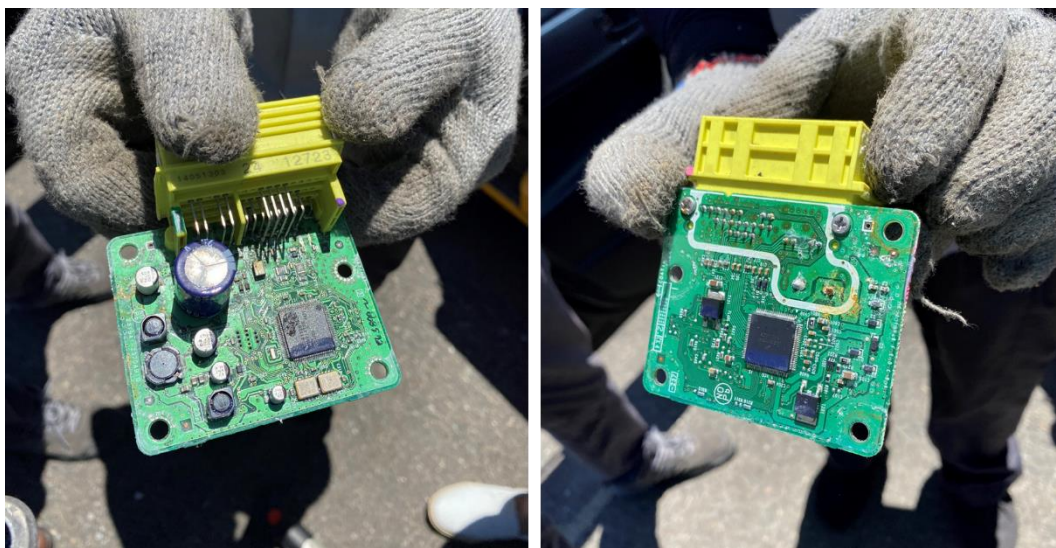
圖 1.9-2 電路板銹蝕情形

安全氣囊模組拆開後發現部分電路板區域有腐蝕之情況(如圖 1.9-2)，當日將其清洗並浸泡清水中帶回本會，電路板以超音波清洗機 40Hz 清洗 10 分鐘，60Hz 清洗 30 分鐘，放入烘乾烤箱設定 25.6 度乾燥 12 小時，再進行解讀仍無法讀取資料，無法確認 EDR 是否達觸發記錄條件。

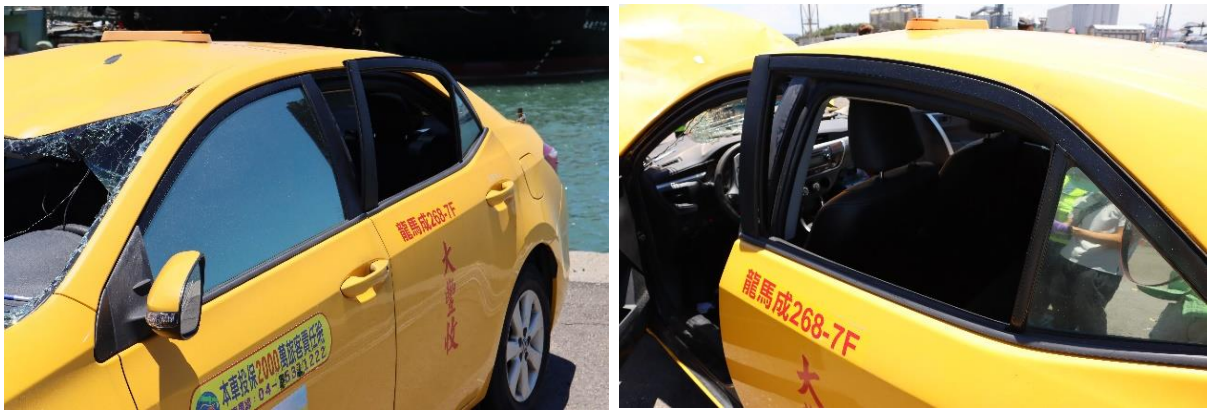
圖 1.12-1 左後車窗狀況

該員於睡夢中，突然聽到一聲響，直覺車子掉入水中，車落水時晃動並翻覆，該員試圖打開車門卻無法打開，故踩踢因翻覆而位於腳下的後座左側車窗玻璃，直到踢掉玻璃脫困游出，此時事故車輛已沒入水中。左後車窗狀況如圖 1.12-1。

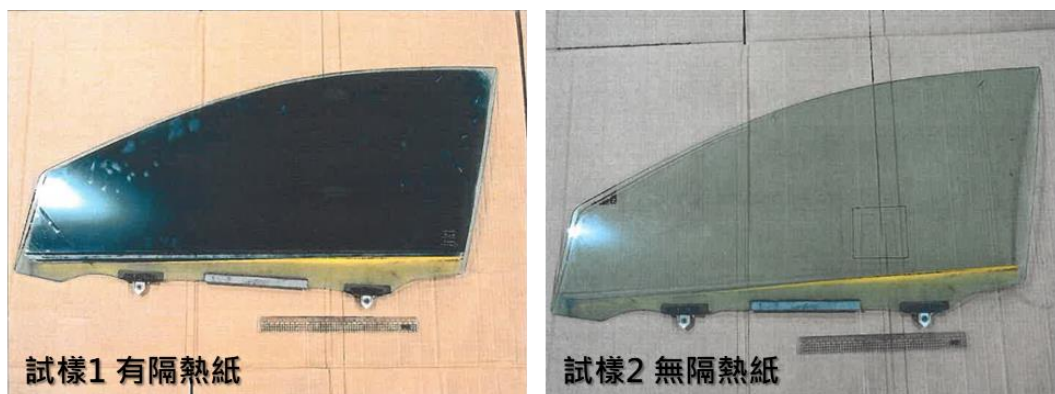
圖 1.13-1 駕駛座左側車窗玻璃

經調查小組現場勘查後發現事故車輛之前後擋風玻璃及兩側車窗皆有黏貼隔熱紙，且車窗玻璃隔熱紙有明顯不透光之情形。

試樣編號	試樣名稱	量測值
1	駕駛座左側玻璃（有隔熱紙）	8.9%
2	駕駛座左側玻璃（無隔熱紙）	78.3%
3	駕駛座右側玻璃（有隔熱紙）	8.9%
4	駕駛座右側玻璃（無隔熱紙）	78.7%
5	前擋風玻璃隔熱紙	47.5%
6	後擋風玻璃隔熱紙	7.8%
