國家運輸安全調查委員會

重大運輸事故 事實資料報告

第 3198 次車

屏山巷出軌事故（平交道）

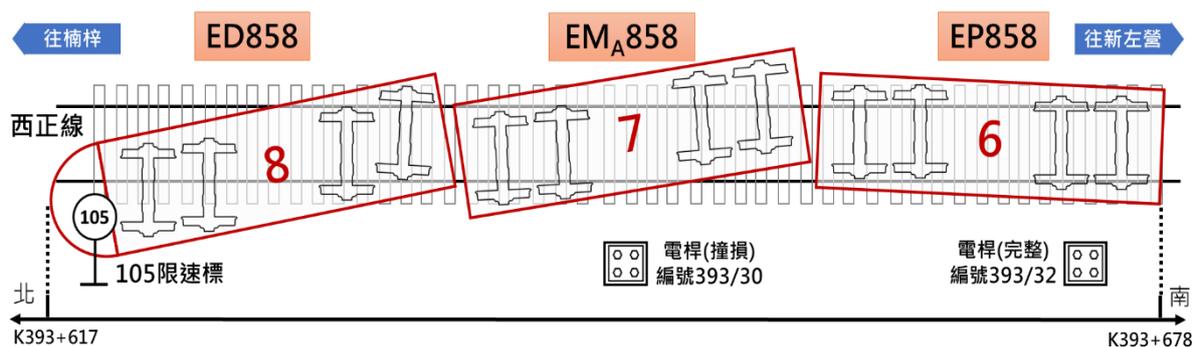
圖 1.1-1 列車出軌情形

擊事故車輛車斗左後方，1312:32 時，事故列車於西正線 K393+617 處停止。依事故現場調查，事故列車編組 ED858 (編號 8 車)、EM_A858 (編號 7 車) 及 EP858 (編號 6 車) 共計三節車廂發生出軌情形 (如圖 1.1-1)，列車內包括司機員、乘客等 5 名人員，另東南水泥股份有限公司高雄廠 (以下簡稱東南水泥) 警衛室 1 名保全人員，計 6 人受傷。有關事故列車、車輛位置及平交道現場如圖 1.1-2。

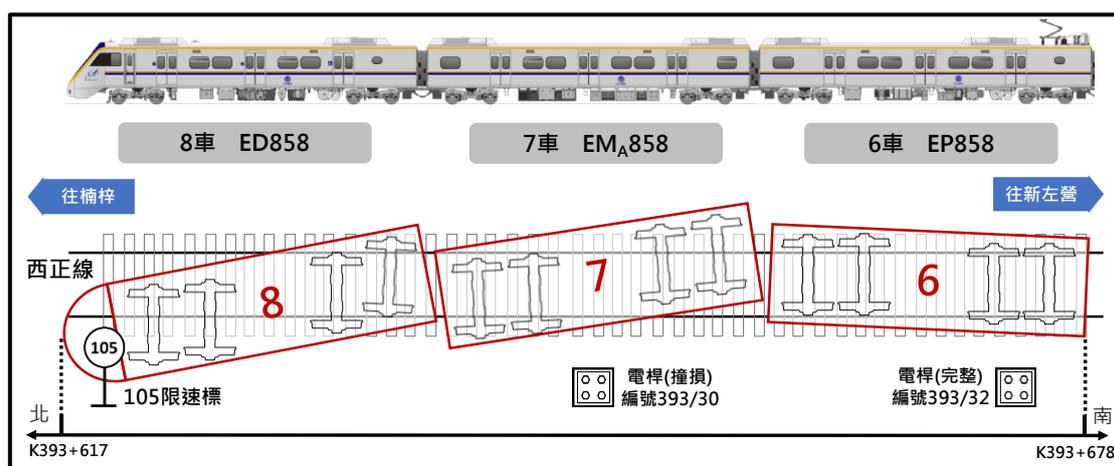
圖 1.2-1 事故列車出軌位置示意圖

本次事故造成 EMU857+858 編組行車方向第一節(ED858, 編號 8 車)、第二節 (EM_A858, 編號 7 車) 及第三節 (EP858, 編號 6 車) 共計三節車廂發生出軌情形 (如圖 1.2-1), 以下針對列車受損部分進一步說明。

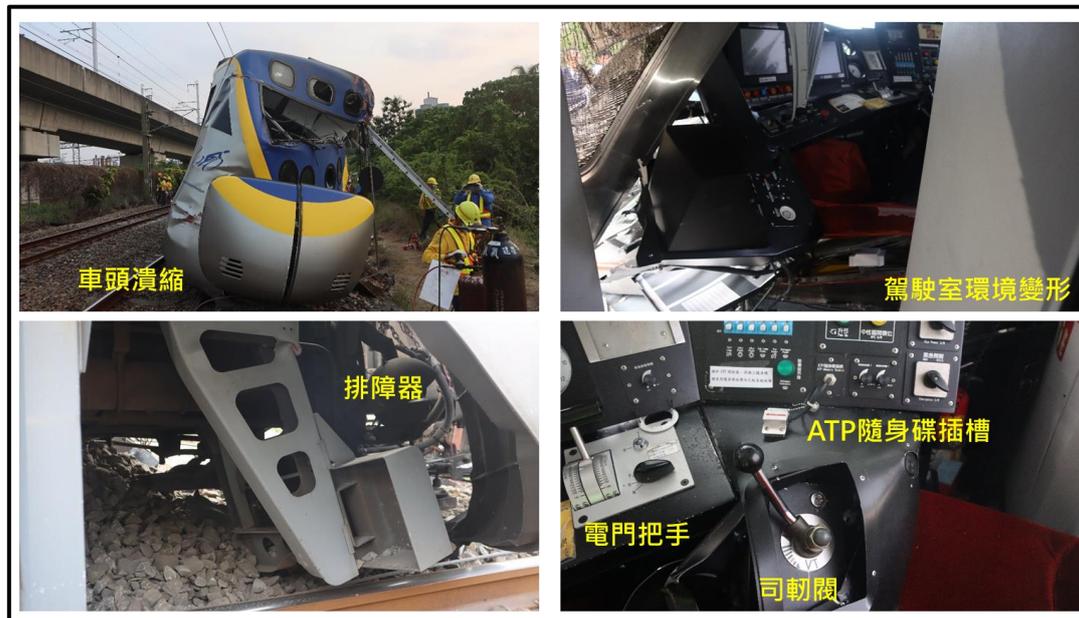
圖 1.2-2 編號 8 車損害情形-1

編號 8 車為與半聯結車直接發生碰撞的車廂，列車行進方向之前轉向架向左側出軌，後轉向架向右側出軌，車身向左側傾斜，駕駛室車窗碎裂且室內空間嚴重凹陷變形。檢視駕駛室環境，其電門把手放置於 OFF 位，主控制器鑰匙已拔除，司軔閥置放置於運轉 V 位，司機員列車自動防護系統 (Automatic Train Protection, 以下簡稱 ATP) 隨身碟已拔除，駕駛室右後方 ATP 紀錄單元 (Recording Unit, 以下簡稱 RU) 無損，駕駛室左前方列車控制監視系統 (Train Control and Monitor System, 以下簡稱 TCMS) 單元箱體變形。

編號 8 車之車身部分除車頭鈹金、左側第一扇車門附近鈹金嚴重變形外，其餘車身未有重大損害，列車排障器有變形，車下部分設備與石碴接觸磨損，車廂後端風擋有因擠壓發生變形及自動連結器損毀，損害情形如

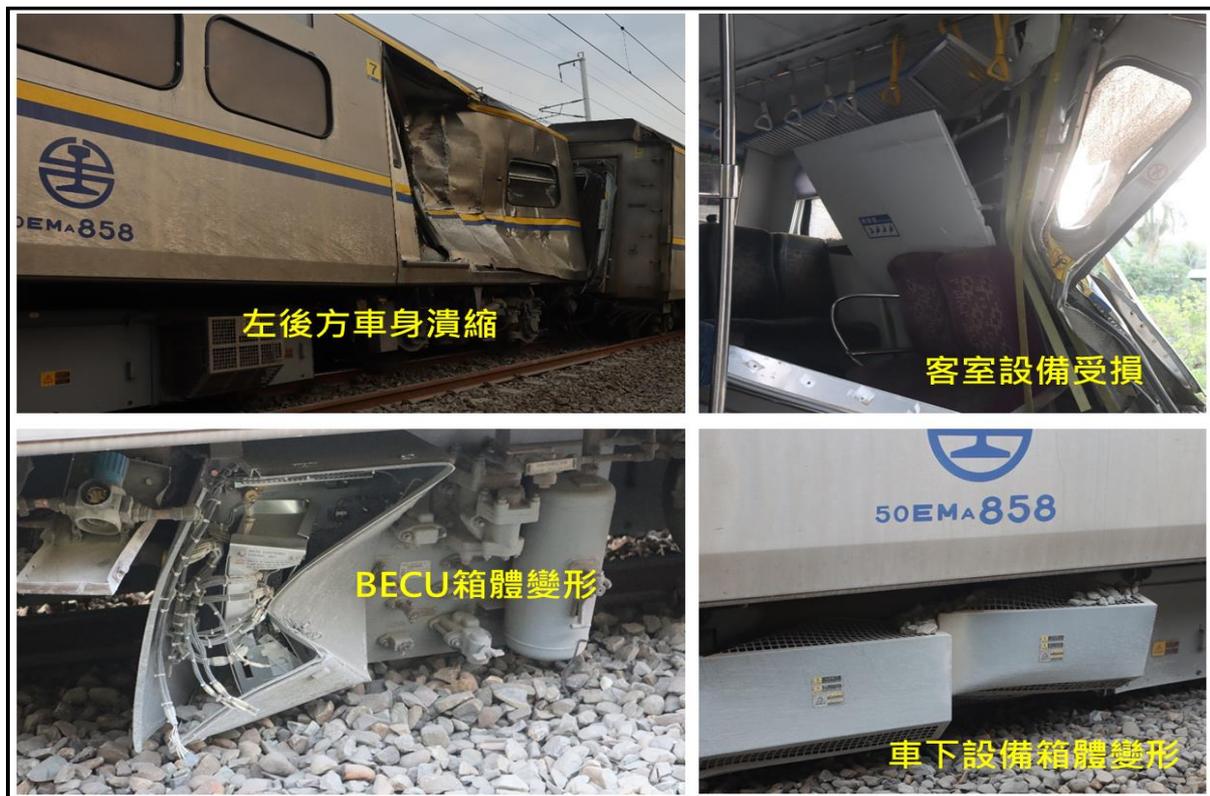
圖 1.2-4 編號 7 車損害情形-1

編號 7 車之前轉向架向左側出軌，後轉向架向右側出軌，車身些微向
右側傾斜，左後方車身及左側第三扇車門受撞擊嚴重凹陷變形，造成客室

內旅客座椅、車窗、天花板及地板受損。

該車車下設備因受出軌影響，軔機電子控制單元（Braking Electronic Control Unit, 以下簡稱 BECU）箱體嚴重變形，其餘車下設備箱體亦有變形情況，部分設備與石碴接觸磨損，車廂後端風擋及半永久式連結器因擠壓變形受損，車廂損害情形如圖 1.2-4、圖 1.2-5。

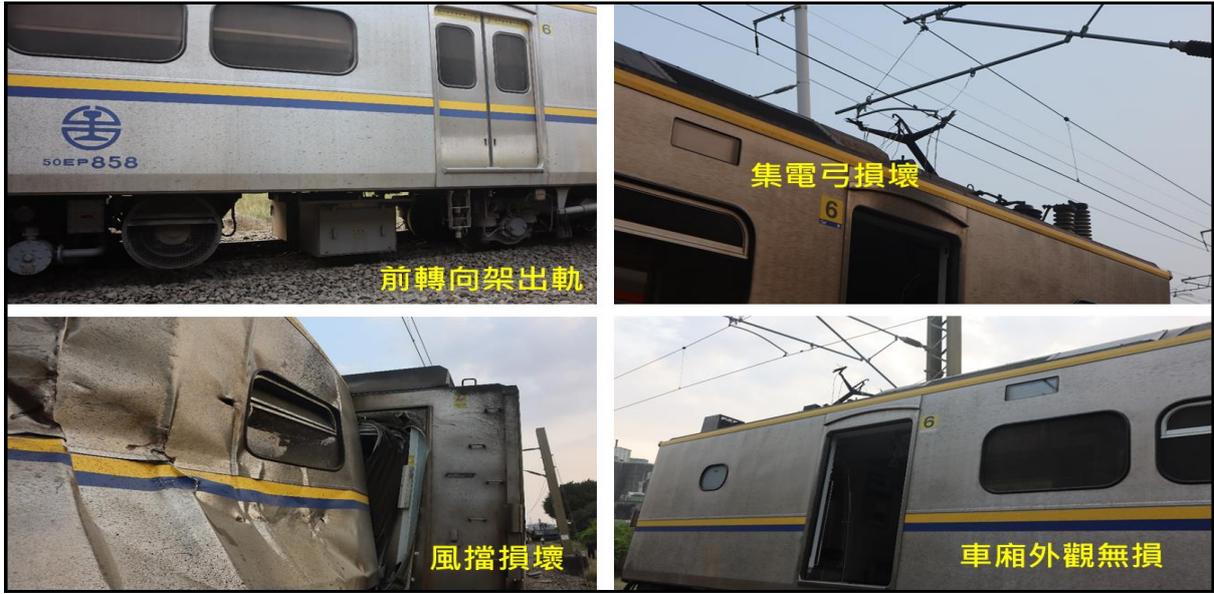
圖 1.2-6 編號 6 車損害情形-1

編號 6 車之前轉向架向右側出軌，而後轉向架未出軌，車身些微向左側傾斜，車身除車頂鈹金有些微破損外，其餘外觀及車廂內部無重大損壞。本車為電力車，車頂之集電弓損壞，其餘車下設備無重大損壞，車廂前端風擋及半永久式連結器因擠壓變形受損，另因當日事故搶修需要，車廂後端連結電纜有人為切斷情形，車輛損害情形如圖 1.2-6、圖 1.2-7。

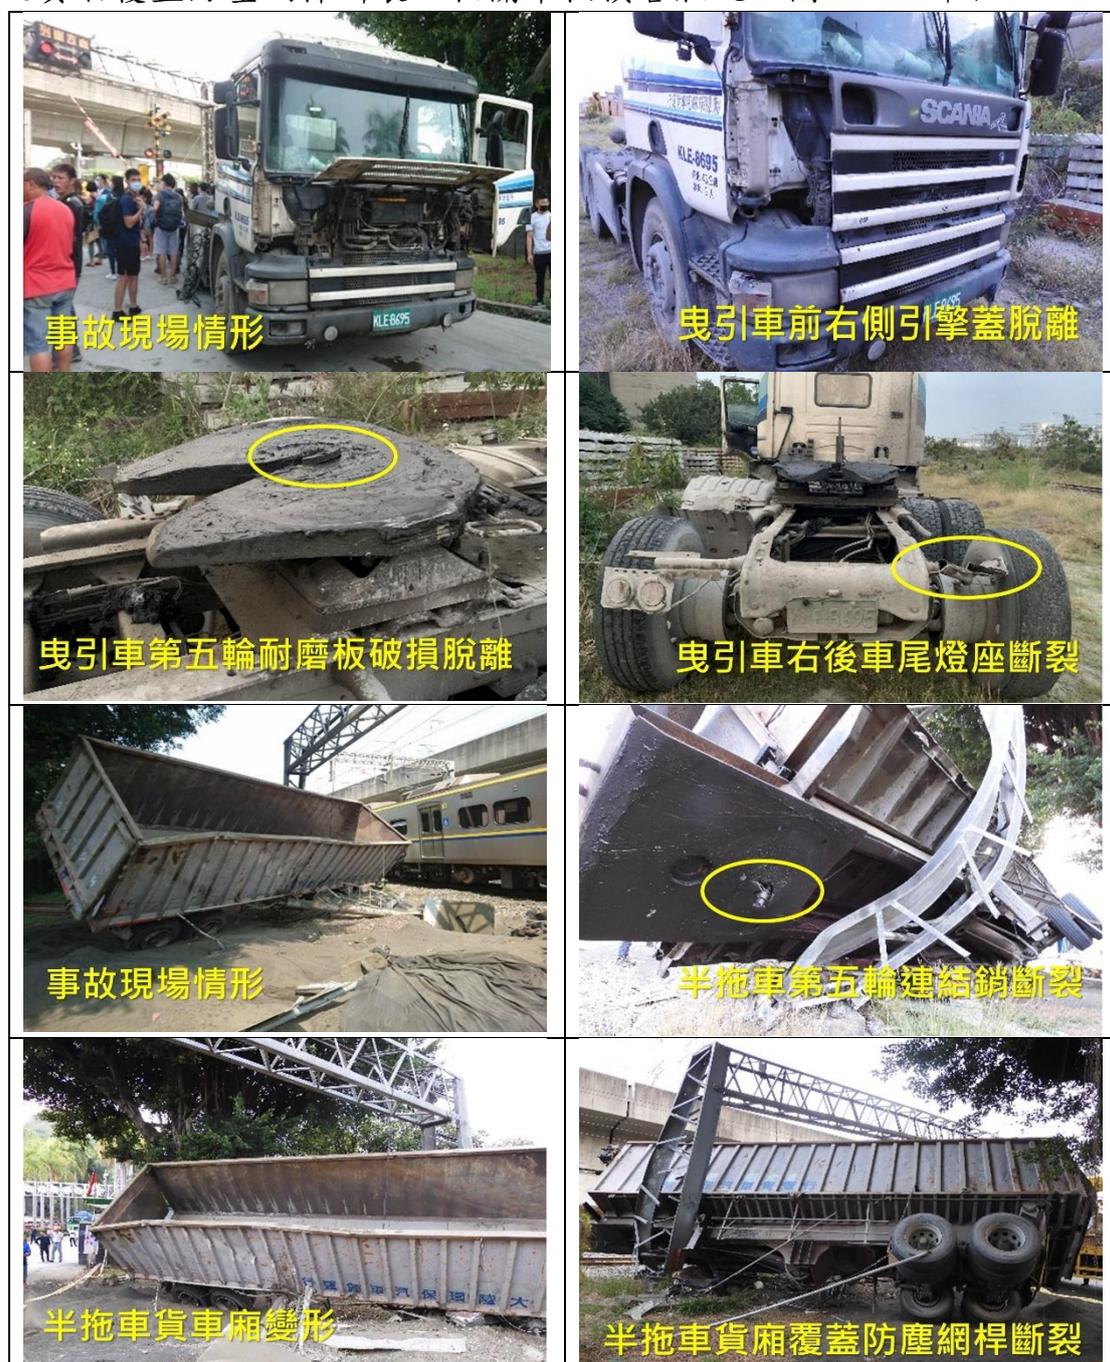
圖 1.2-8 曳引車及半拖車損害情形

事故當時，列車撞擊事故車輛左後方，造成半拖車與曳引車接頭斷裂分離，半拖車甩離並撞及平交道閘門北側，曳引車第五輪耐磨板脫離、右後車尾燈座斷裂及右前引擎蓋脫離，半拖車第五輪連結銷斷裂、貨車廂變形及貨廂覆蓋防塵網桿斷裂，相關車輛損害狀況如圖 1.2-8 所示。

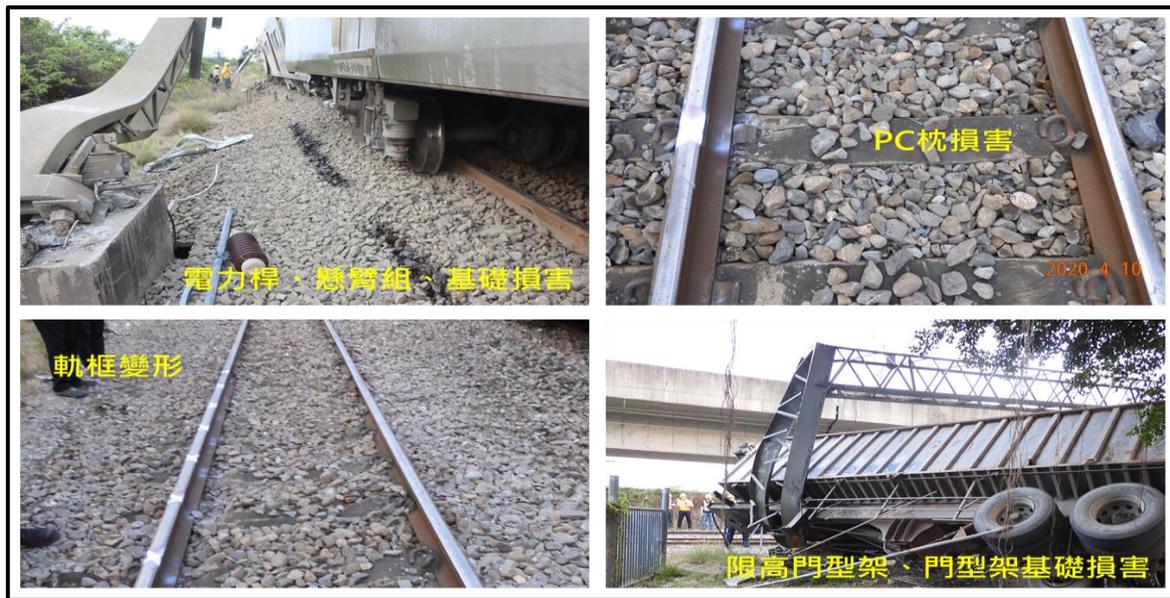
圖 1.3-2 軌道受損情形說明-2

餘損害情形包括：PC 枕 250 根、軌枕橡膠墊 500 片、尼龍絕緣座 1000 片、石碴 60 立方，及部分標誌、護欄、油漆等需修補更新。

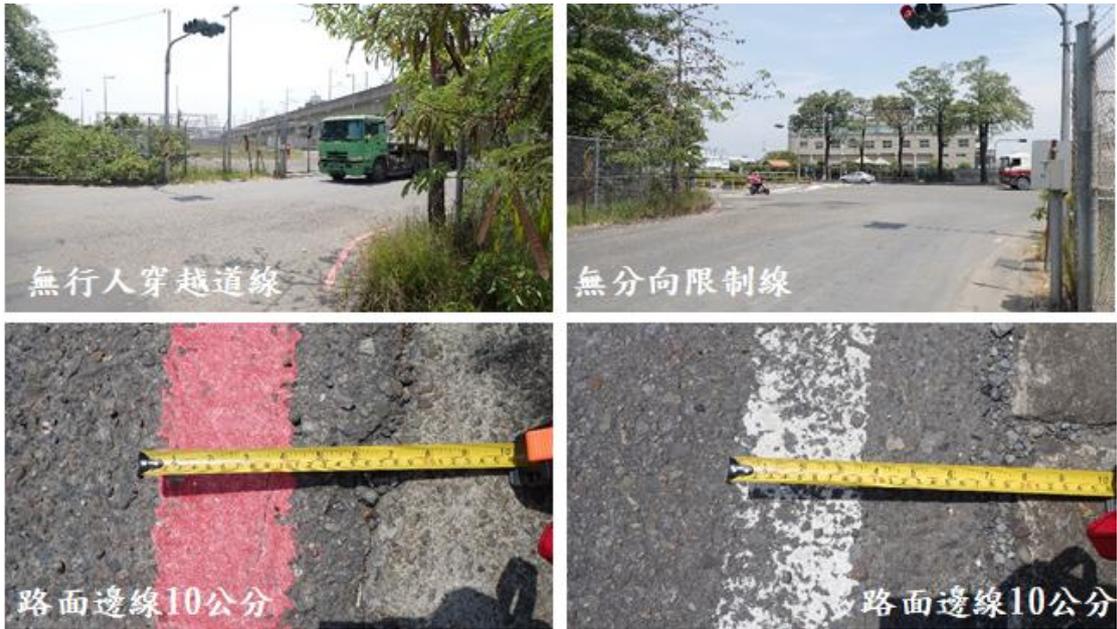
圖 1.5-4 屏山巷與高楠公路交叉路口現況

道路交通標誌標線號誌設置規則第 183 條規定略以：「路面邊緣，用以指示路肩或外側邊緣之界線...線寬 15 公分...劃設禁止停車線...得免設之」。經現場勘查、量測發現，除路面邊緣外，其餘標線皆已滅失，且路面邊緣寬度為 10 公分，屏山巷與高楠公路交叉路口現況詳圖 1.5-4。

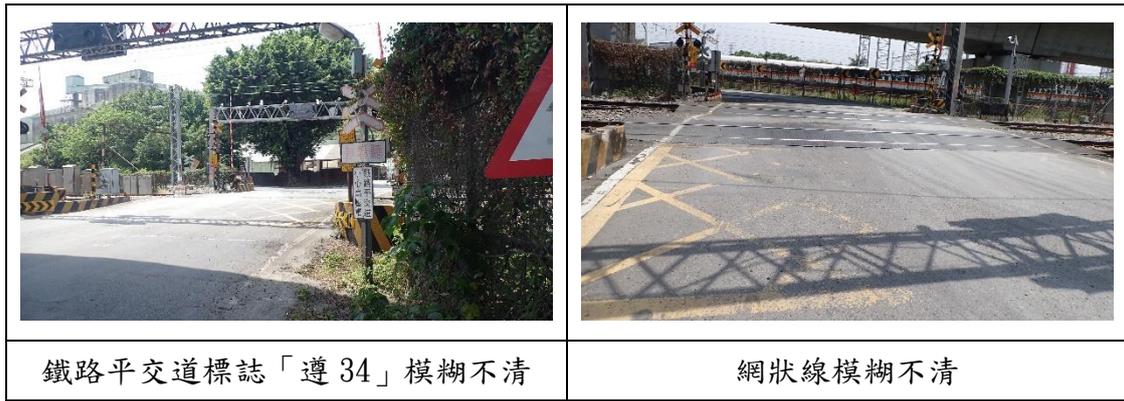
圖 1.5-6 屏山巷平交道以東路段及平交道現況照片

惟現場勘查未發現分向限制線、減速標線、「停」標字之痕跡，另路面邊線、近障礙物線、近鐵路平交道標線、網狀線等標線皆已模糊不清，路面邊線寬度為 10 公分；部分輔 2 標誌已脫落損毀，鐵路平交道標誌模糊不清且被雜草包覆，詳圖 1.5-6。

輔 2 標誌脫落損毀

無近鐵路平交道標誌、分向限制線

有柵門鐵路平交道標誌被雜草包圍

未發現「慢」標字及減速標線

有柵門鐵路平交道標誌模糊不清

未發現近障礙物線

路燈桿設置平交道凹凸不平之標語

未發現「停」標字

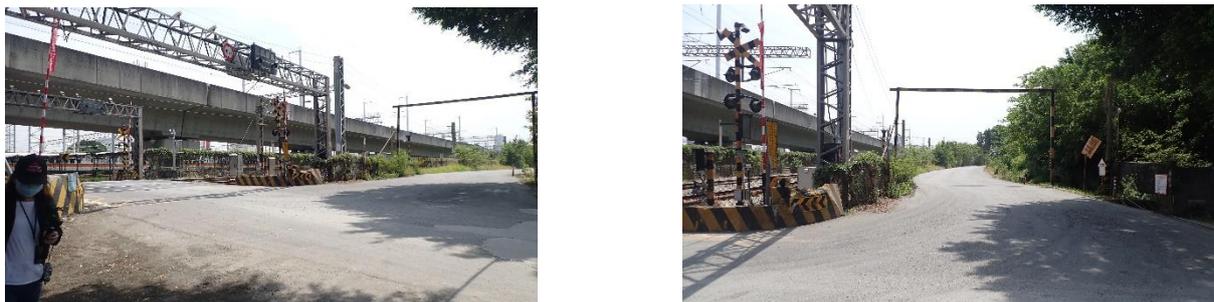
圖 1.5-7 屏山巷平交道以西路段現況照片

依據臺鐵局、高雄市政府及東南水泥所提供資料，屏山巷平交道以西之道路由東南水泥負責維護管理，經現場勘查，該道路無交通工程設施，詳圖 1.5-7 所示。

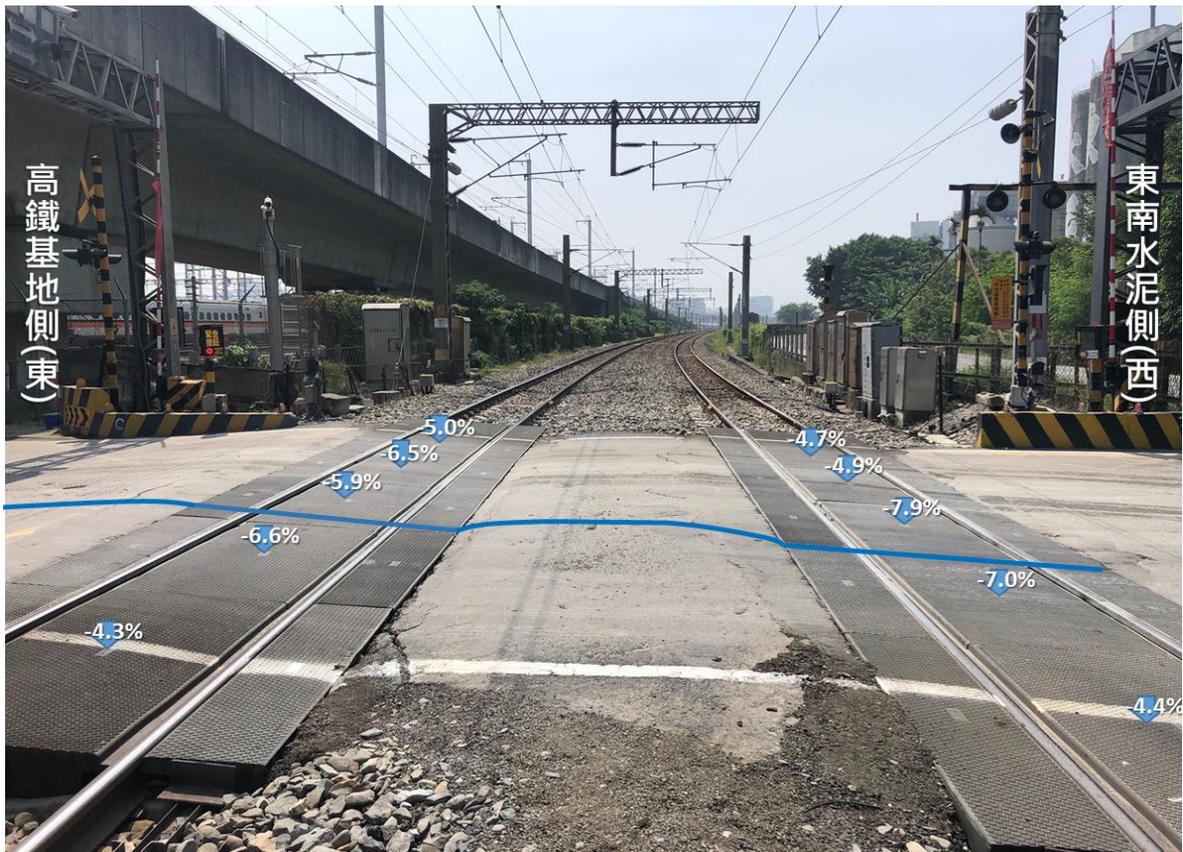
圖 1.5-10 平交道坡度示意圖

屏山巷平交道範圍內之鐵路軌道線型為鐵道轉彎之平曲線，配對之外側軌道頂有 85 公厘之超高設計，故穿越軌道之路面線型在平交道處為凸型豎曲線，如圖 1.5-9；經本會進行平交道範圍內之坡度量測，東側軌道之坡度為 4.3%至 6.6%之間，西側軌道之坡度為 4.4%至 7.9%之間，詳圖 1.5-10，另平交道兩側之坡度，詳圖 1.5-11(a)、圖 1.5-11(b)。

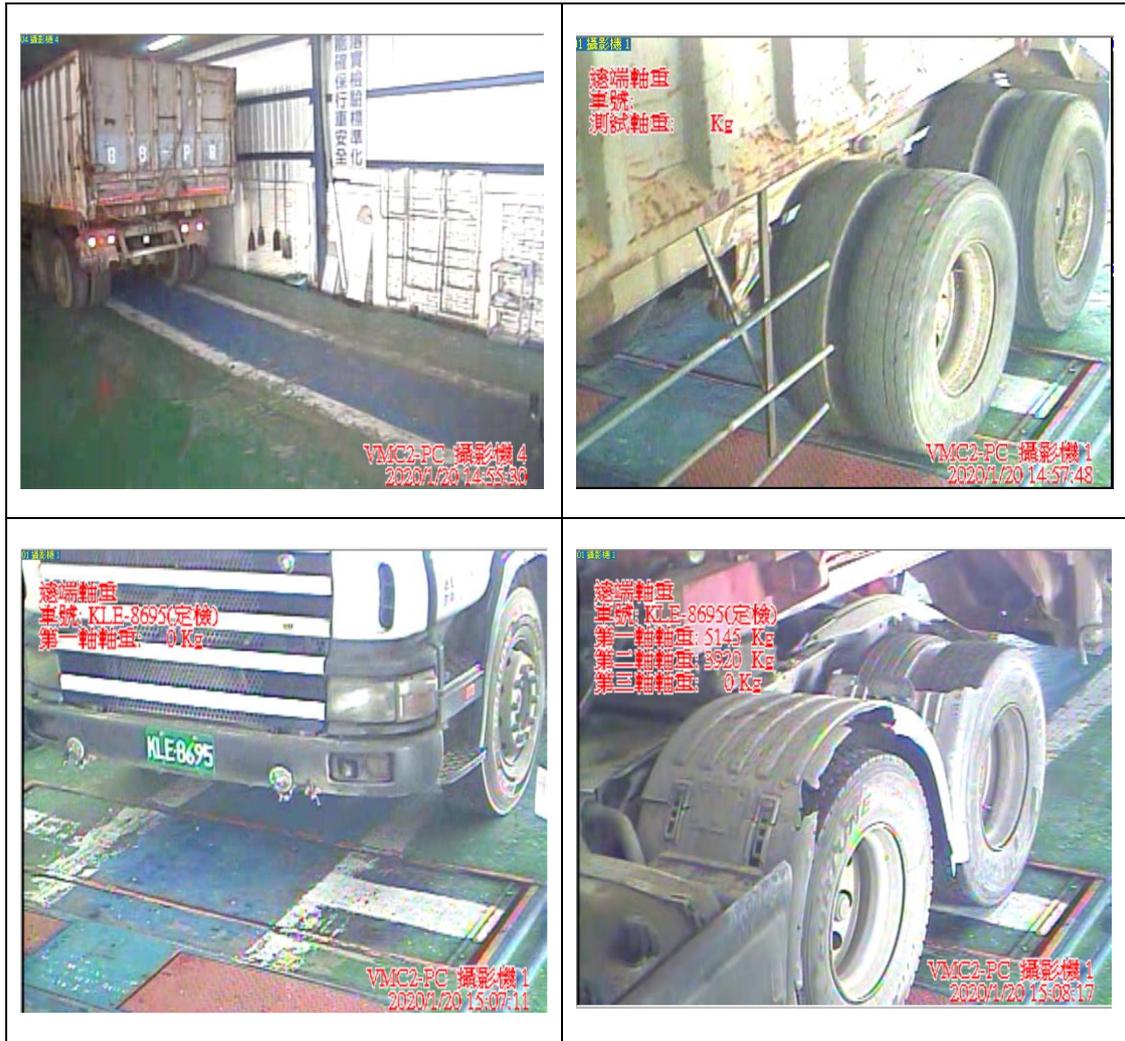
圖 1.8-6 半聯結車驗車照片

事故車輛於民國 109 年 1 月 20 日至公路總局汽車代檢場延林汽車修配廠檢驗通過，惟調查小組調查發現曳引車驗車時輪數為 10 輪（第 1 軸 2 輪、第 2 軸 4 輪、第 3 軸 4 輪），與圖 1.2-8 事故現場之車況為 8 輪（第 1 軸 2 輪、第 2 軸 4 輪、第 3 軸 2 輪）不一致，驗車時之車況如圖 1.8-6。

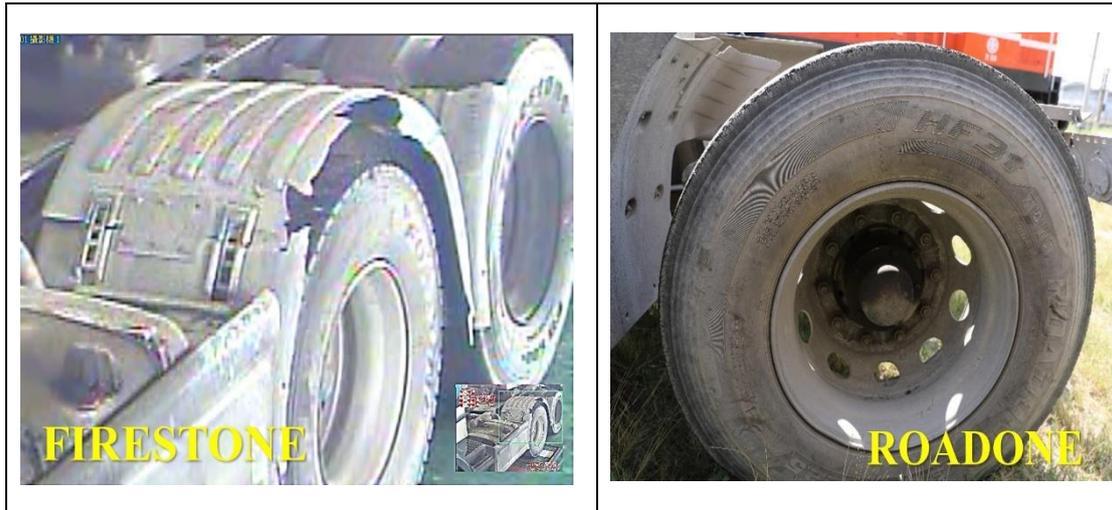
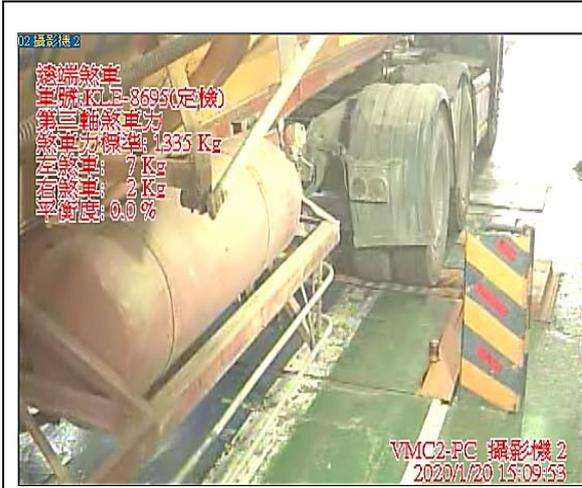
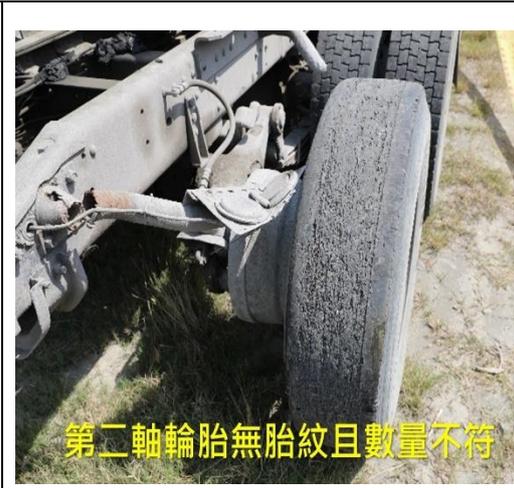
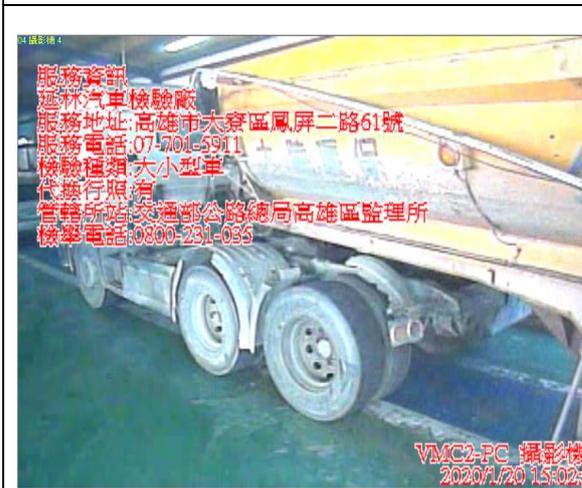
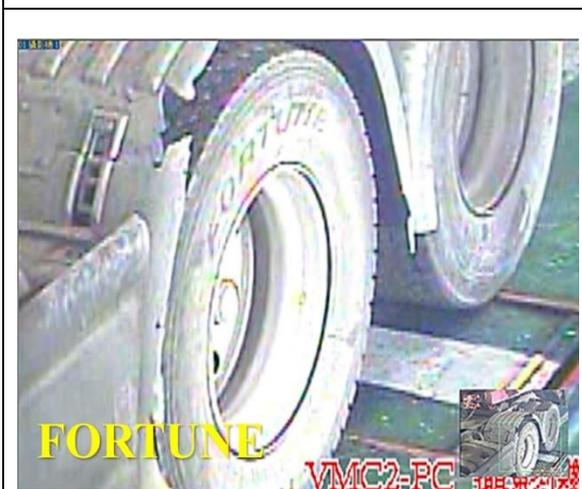
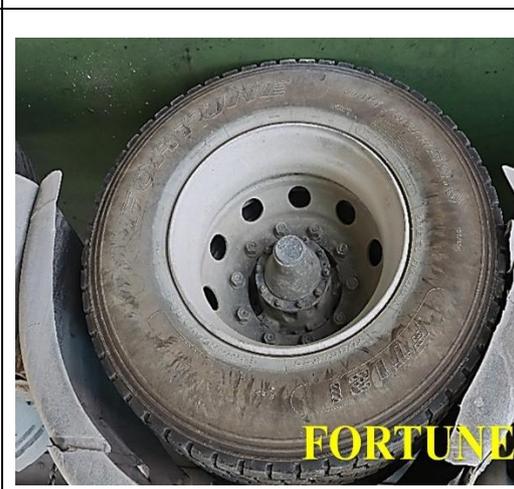
圖 1.8-7 半聯結車輪胎比對圖

調查小組發現事故車輛之後第 3 軸輪胎嚴重磨損且無內輪，且與驗車時第 3 軸之輪胎數量不符；另經影像比對，驗車時之第 3 軸左外側輪胎品牌與事故曳引車相同位置之輪胎品牌不同，如圖 1.8-7。

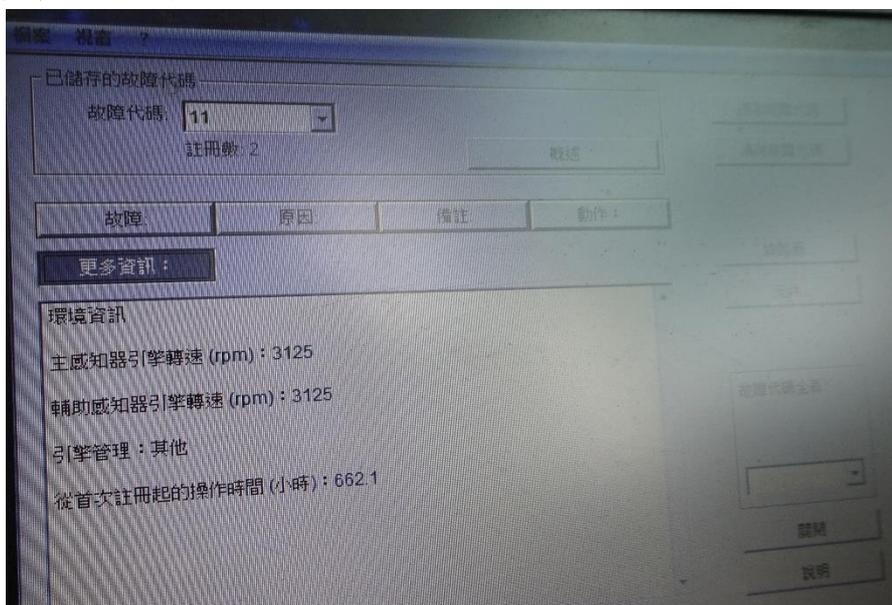
圖 1.11-4 EDC 故障代碼示意圖

另外根據診斷系統顯示之車輛基本背景資料，事故車輛行駛總時數為 35,731 小時，總里程數為 333,398 公里，另針對車速、引擎轉速、冷卻液溫度及引擎之負載皆有所紀錄。圖 1.11-4 為 EDC 診斷錯誤代碼相關畫面，其「從首次註冊起的操作時間」係指第一次出現錯誤訊息的時間，但中間是否有經過維修無法判定。本案聯結貨車中 5 開頭之錯誤代碼，中間測試有再次發動其紀錄數皆有增加，指行車電腦仍有偵測到錯誤的發生。

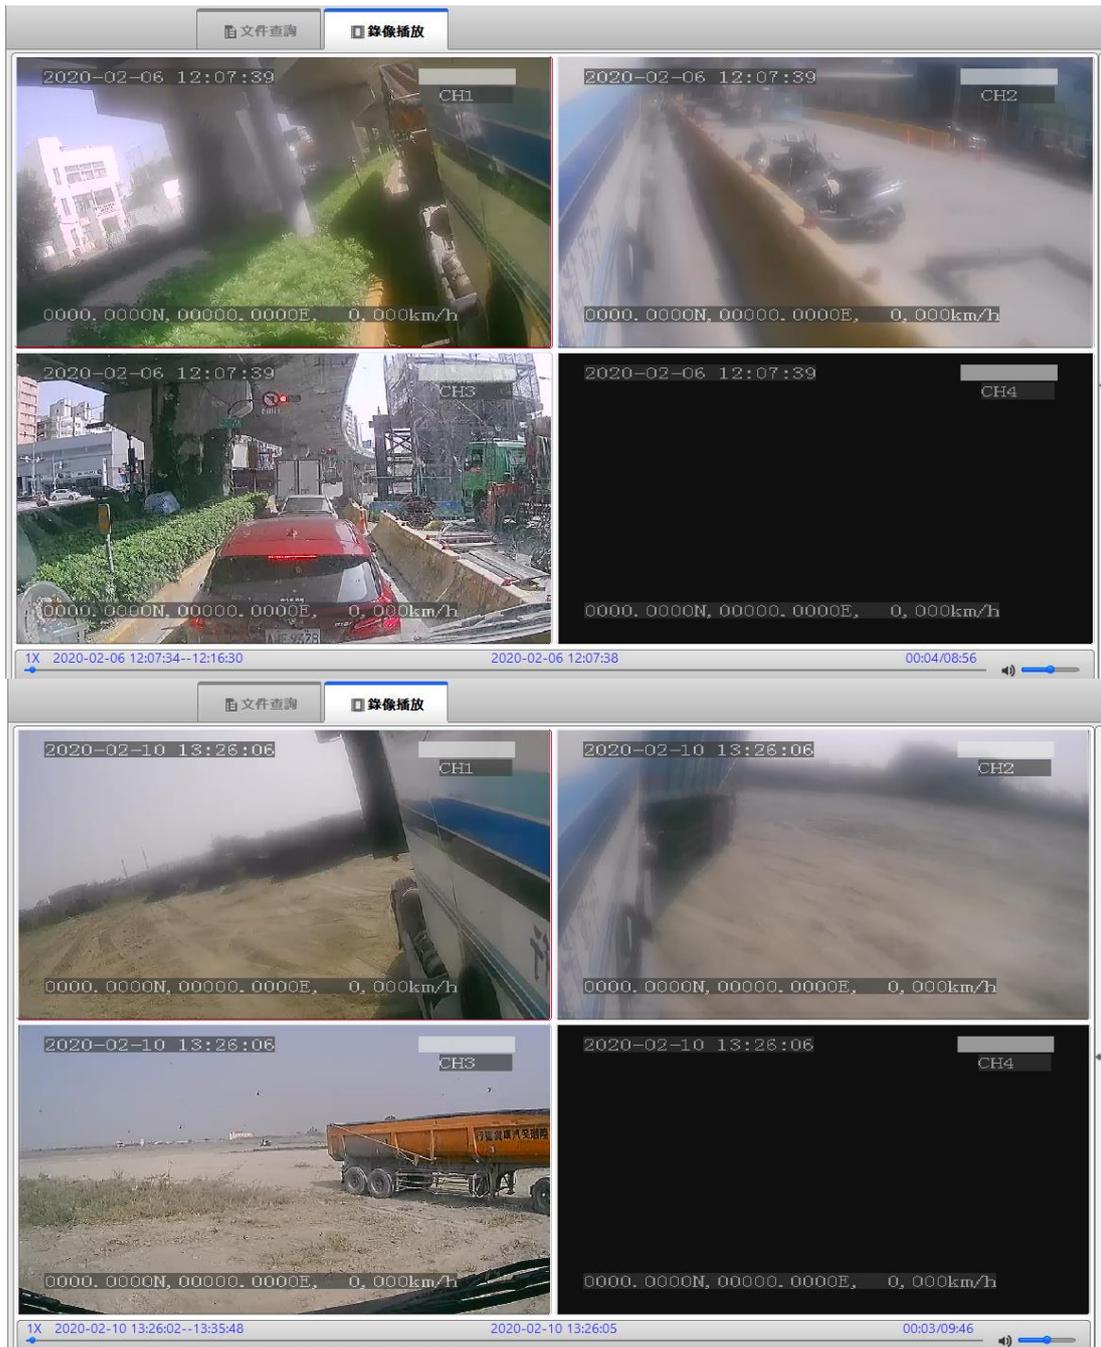
圖 1.11-6 行車視野輔助系統影像資料

透過專用軟體解讀資料，影像資料僅顯示 109 年 2 月 6 日至 109 年 2 月 10 日之資料，並未記錄事故當日的行車事業輔助系統影像資料，如圖 1.11-6。
