國家運輸安全調查委員會

重大運輸事故 事實資料報告

佳樂達 279-VV 遊覽車重大公路事故

報告編號：TTSB-HFR-21-02-001

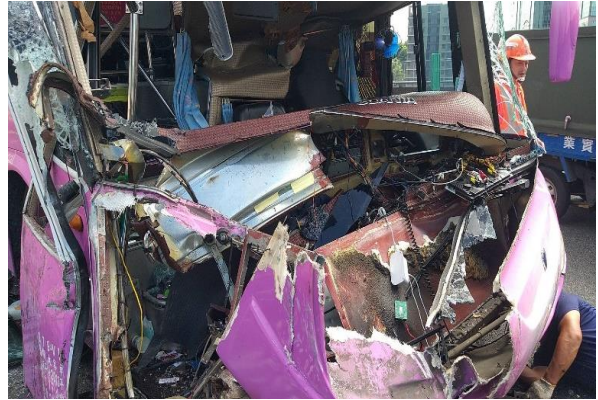
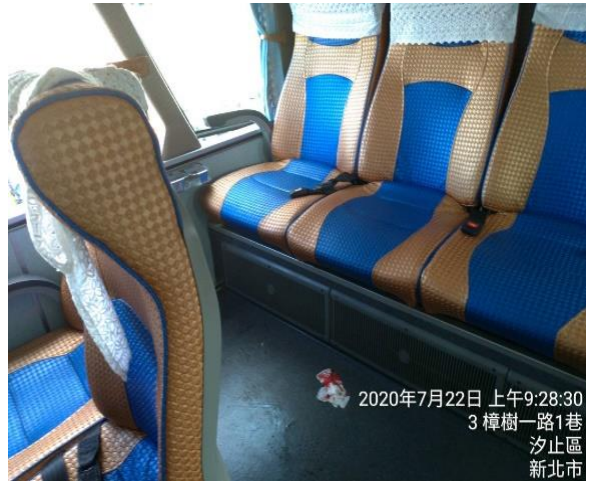
圖 1.3-4 事故車輛損壞情形

事故當時，事故車輛撞擊前方首都客運公車，造成事故車輛前方擋風玻璃破損、車燈損壞、下方保險桿變形破損、駕駛座遭擠壓變形，事故車輛內第 1 排座椅因撞擊與現場救援破壞，後移並與地板脫離，第 6 排座椅螺絲鬆脫，第 11 排座椅前傾，如圖 1.3-4 所示。

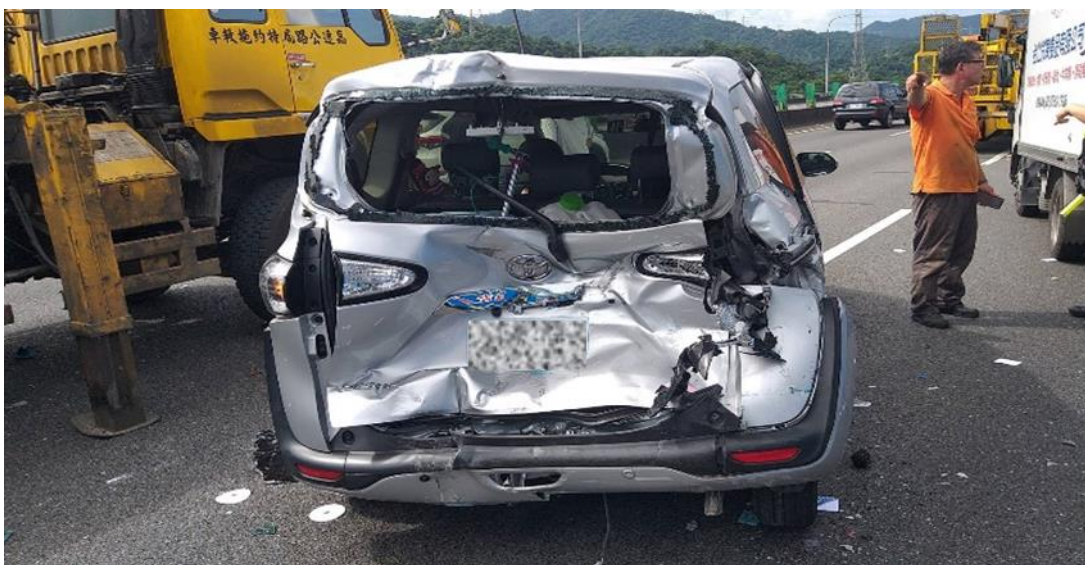
圖 1.4-2 自用小客車損壞情形

首都客運公車受事故車輛撞擊後推擠前車自用小客車，自用小客車往左前方脫離外側車道，造成後側車廂變形，後側下保險桿變形，後車燈損壞及後方玻璃破損，圖 1.4-2 所示。

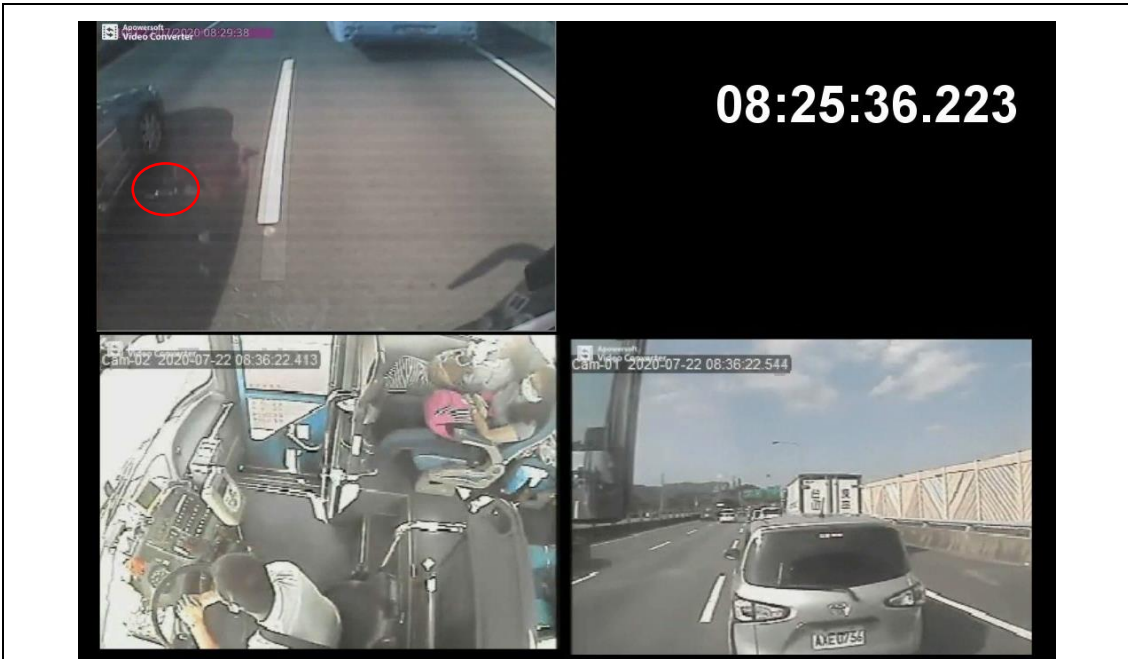
0825:36.223 時，自事故車輛前擋玻璃反射影像可觀察到駕駛員突然向左操作，之後車輛駕駛座有不明物體飛出(1)

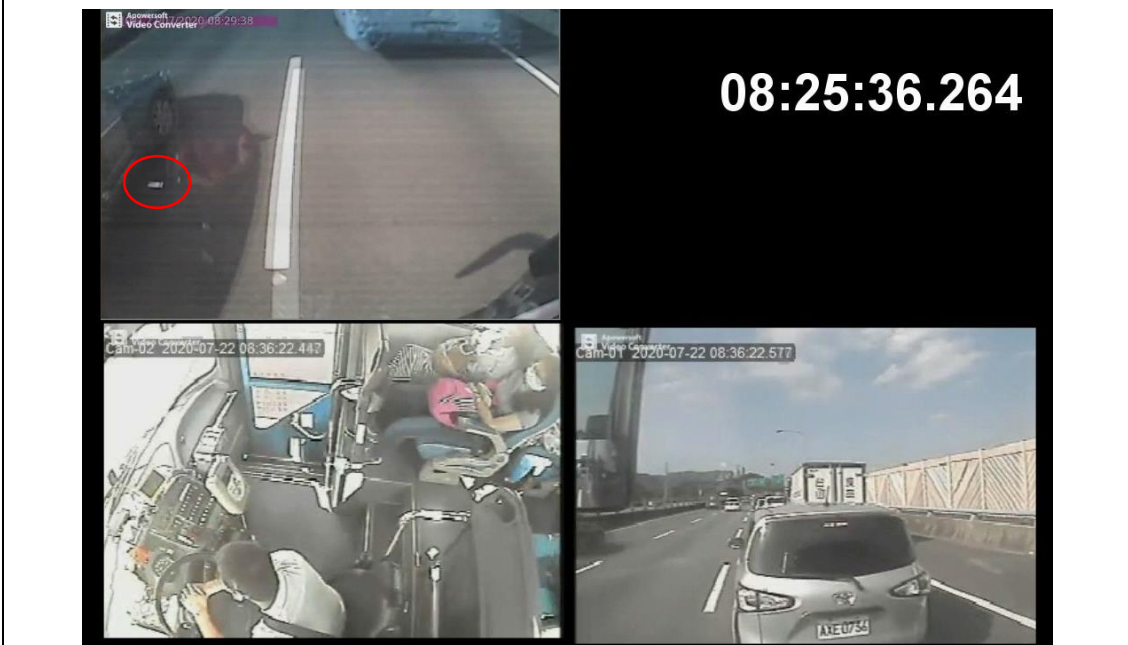
0825:36.264 時，事故車輛駕駛座有不明物體飛出(2)

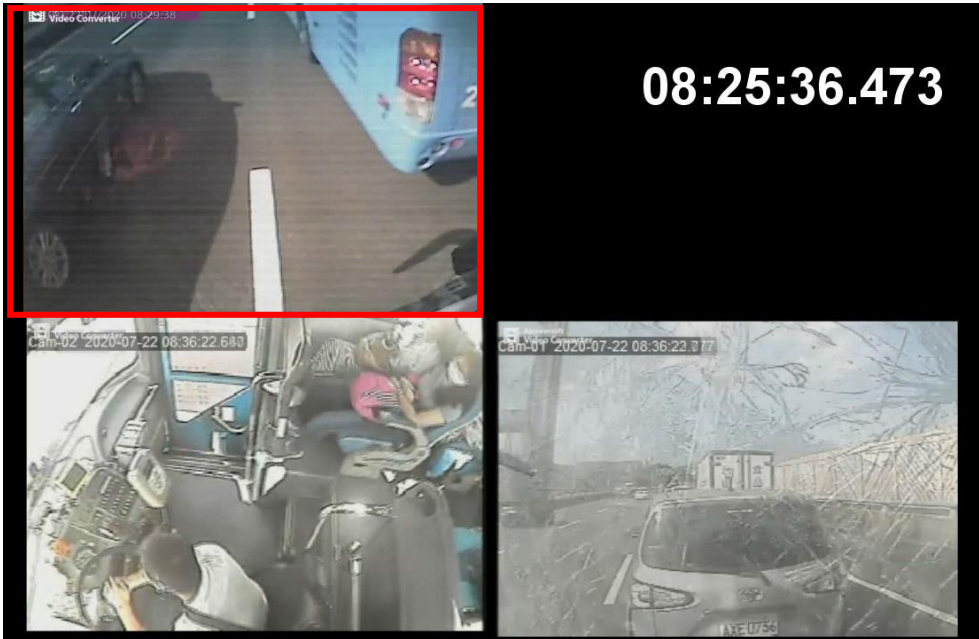
0825:36.473 時，事故車輛撞擊首都客運公車左後方

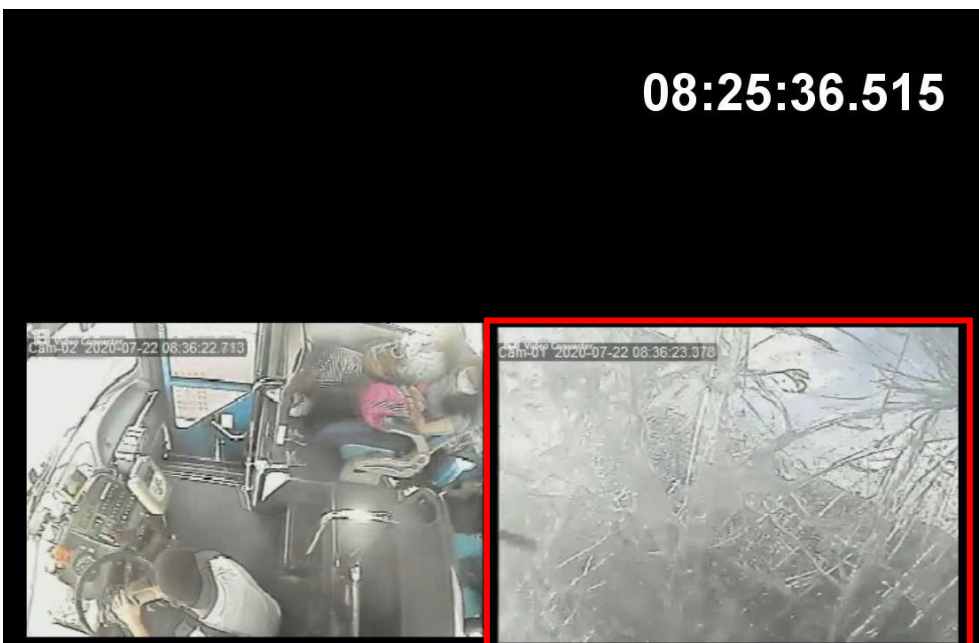
0825:36.515 時，首都客運公車往前推撞自用小客車
