# 國家運輸安全調查委員會

### 調查報告

國籍標誌及登記號碼 NA-103

執行模擬尾旋翼失效程序時墜毀

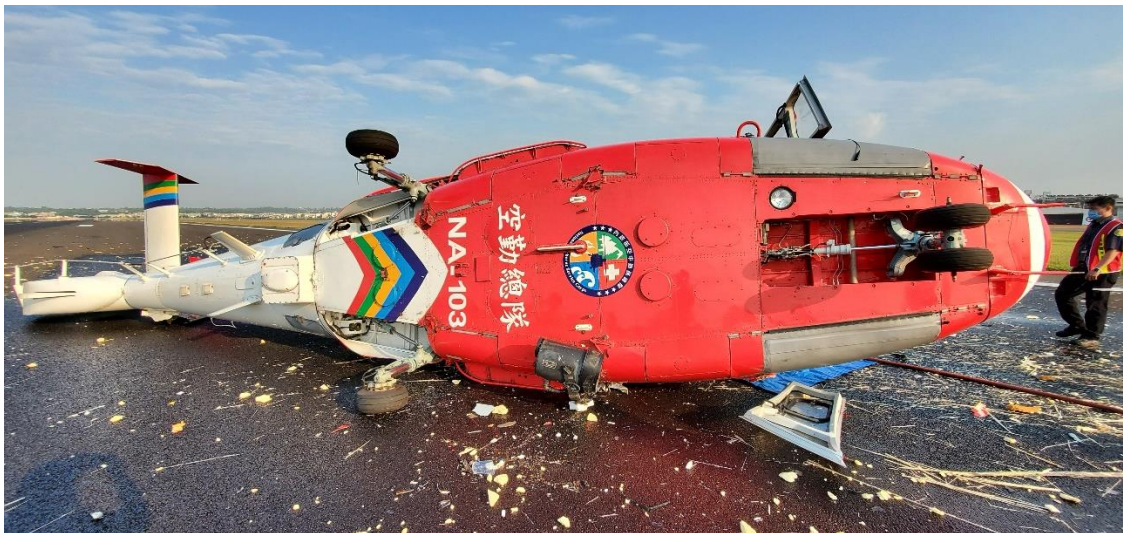
圖 1.1-3 停止於跑道之事故機

民國 109 年 4 月 7 日，內政部空中勤務總隊（以下簡稱空勤總隊）第三大隊一架 AS365N2 型直升機，編號 NA-103，使用高雄國際機場(以下簡稱高雄機場)09 跑道，於進場時執行模擬尾旋翼失效程序，機上載有正駕駛、副駕駛、機工長各 1 名，共勤人員 2 名，共計 5 名。該機約 1530 時進入跑道後、低空通過時右偏失控，主旋翼觸地，左傾翻覆停止於跑道上，主旋翼撞毀，航機受損，人員未受傷。

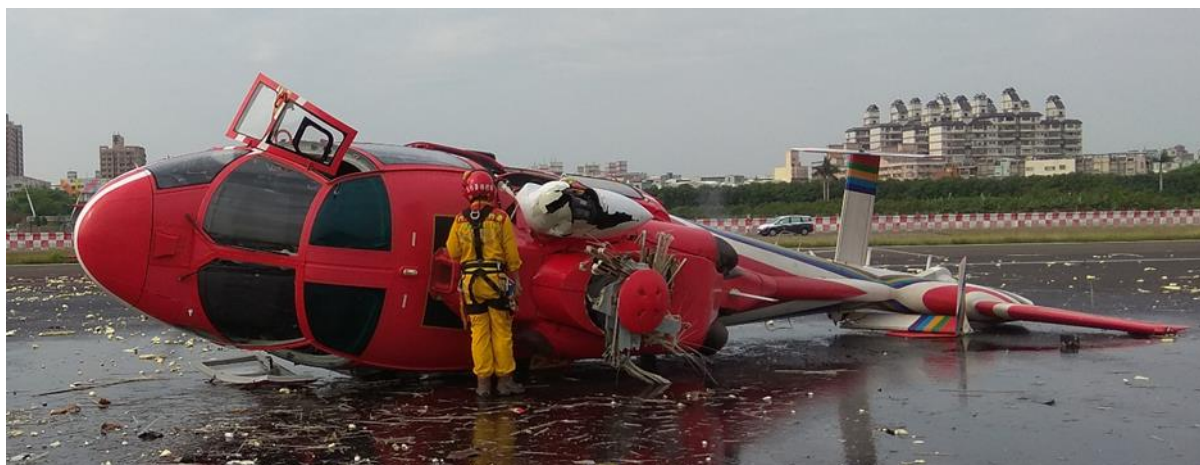
圖 1.12-1 事故機於現場照片

依事故現場照片顯示：事故當時明顯之損壞包含主旋翼全毀，機身向左翻覆、前機身左側磨損、左駕駛艙門脫落，左水平安定面折斷，尾桁末段受損，事故機於現場照片如圖 1.12-1。航機損壞狀況如後：

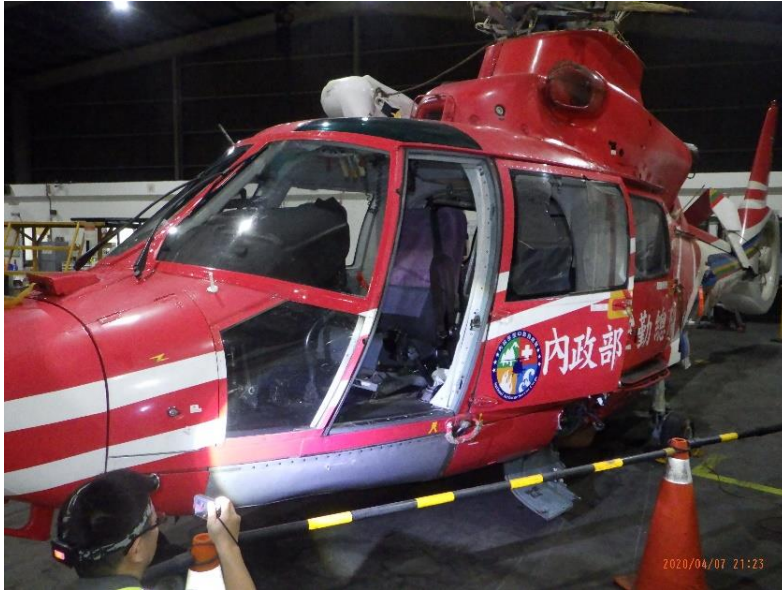
圖 1.12-2 機身左側受損情形

左側機身：機身左側因左傾翻覆，左駕駛艙門脫落、前乘客門玻璃破裂、左中乘客門玻璃破裂且無法關閉、左浮筒檔環折斷及蓋板破損管線外露、探照燈吊架折斷、左後門玻璃與開關周邊破損、左後門鉸鏈及滑軌變形等（如圖 1.12-2）。

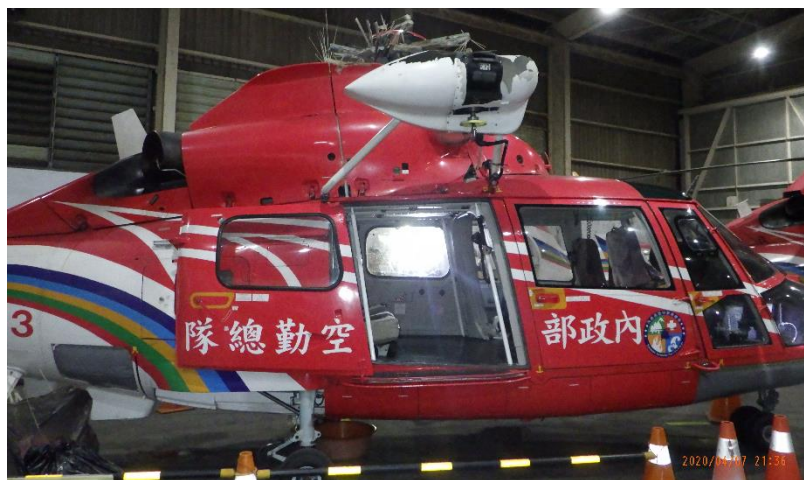
圖 1.12-3 機身右側受損情形

右側機身：因航機向左傾翻覆，機身右側在上，外觀相對完整，主要受損為人員吊掛毀損、尾段接合面結構摺痕。整體而言，右機身各部大致連結完整（如圖 1.12-3）。

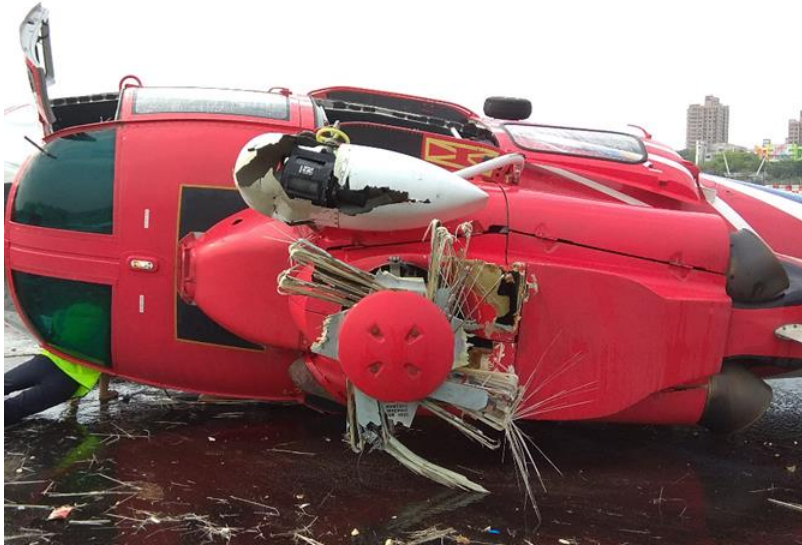
圖 1.12-4 主旋翼受損情形

主旋翼系統：主旋翼頭、4片主旋翼、包含連接器，已全數毀損，主旋翼軸變形，主傳動箱外罩破損（如圖 1.12-4）。

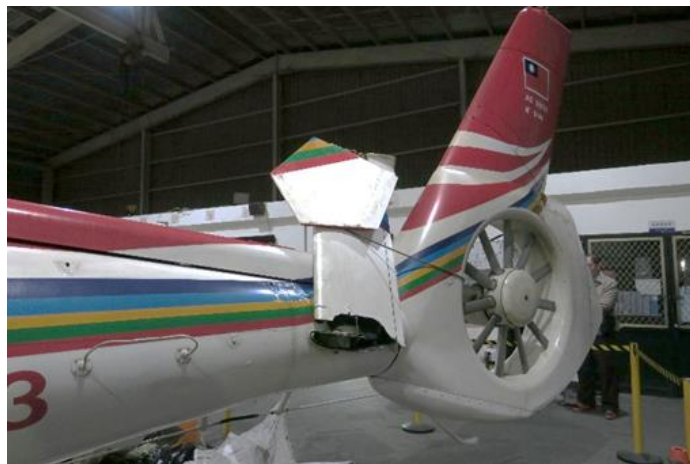
圖 1.12-5 尾桁及尾旋翼受損情形

尾桁／尾旋翼：左水平安定面折斷、尾旋翼下方受損與外框擦痕、防撞燈底座破損、尾桁末段向右側擠壓變形及外殼上部裂開、尾旋翼進氣通道磨損、左側 VOR 天線折損，尾旋翼齒輪箱滑油磁性塞（magnetic chip detector）檢查無金屬屑（如圖 1.12-5）。

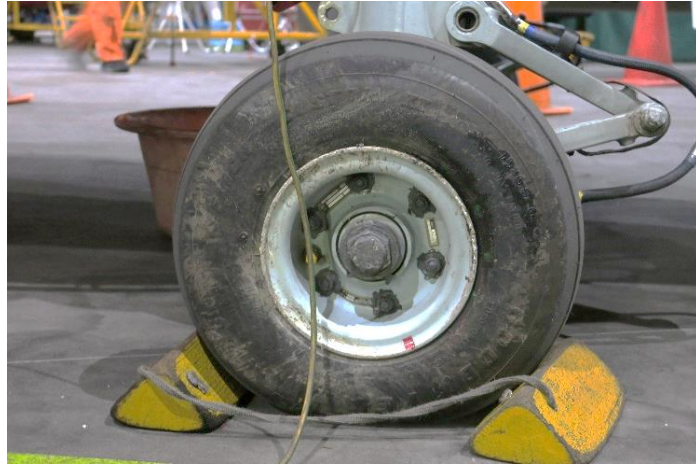
圖 1.12-6 左起落架輪轂及輪胎

起落架：鼻輪起落架減震支柱、左/右主起落架減震支柱均有滲油現象、左起落架輪框外側有明顯摩擦痕跡（如圖 1.12-6）。

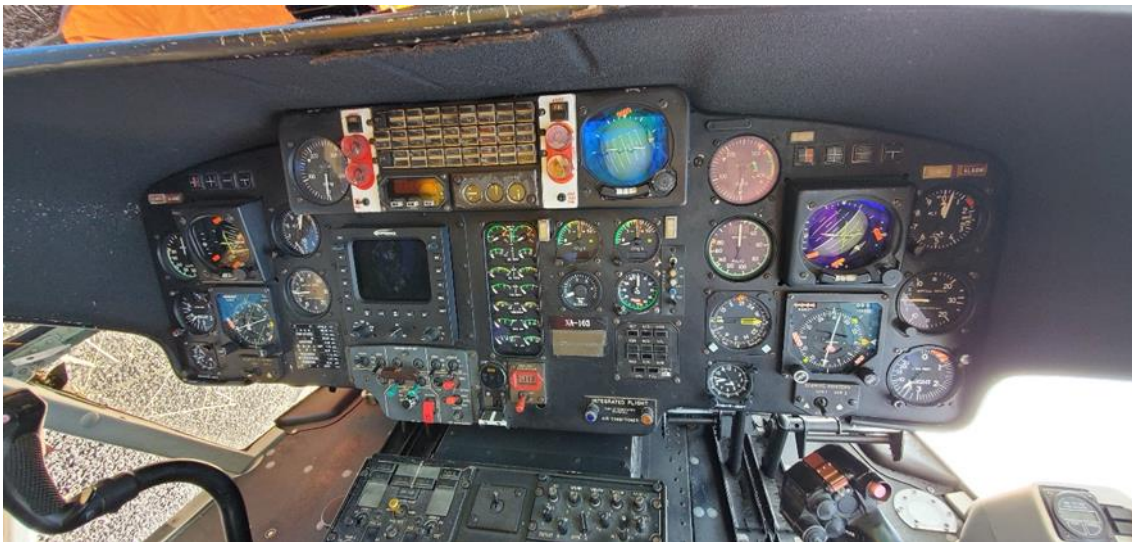
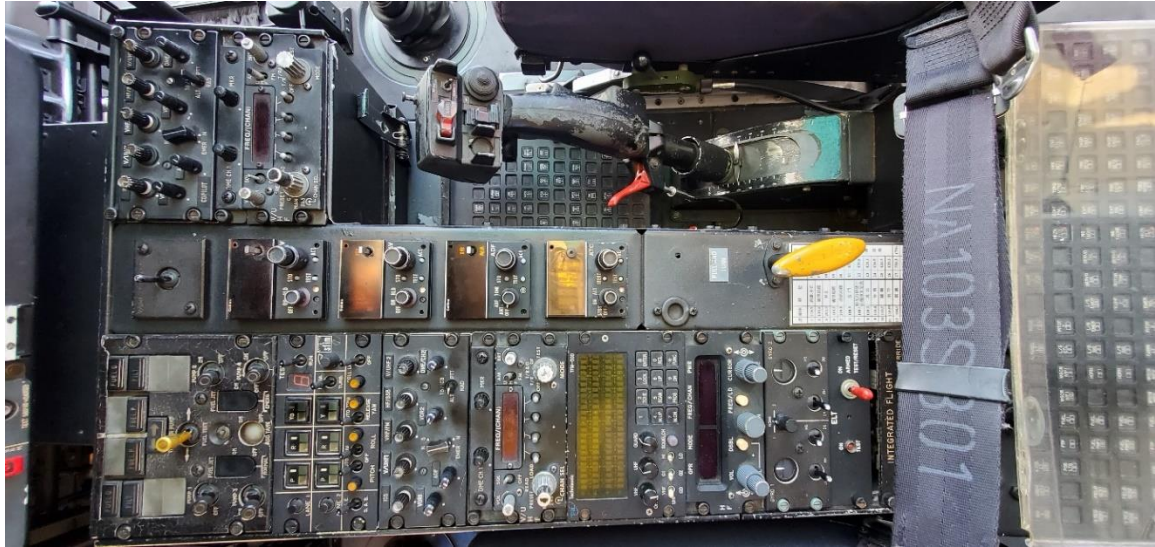
駕駛艙儀表及操作開關：駕駛艙內部並無明顯撞擊痕跡，儀表指示均已歸零或無顯示，如圖 1.12-7 及圖 1.12-8。集體桿位置無異狀（如圖 1.12-9）、方向舵踏板顯示左舵稍前（如圖 1.12-10）、yaw damper 及 yaw control 開關位於關斷位置（如圖 1.12-11）、油門位於關斷位置（如圖 1.12-12）。

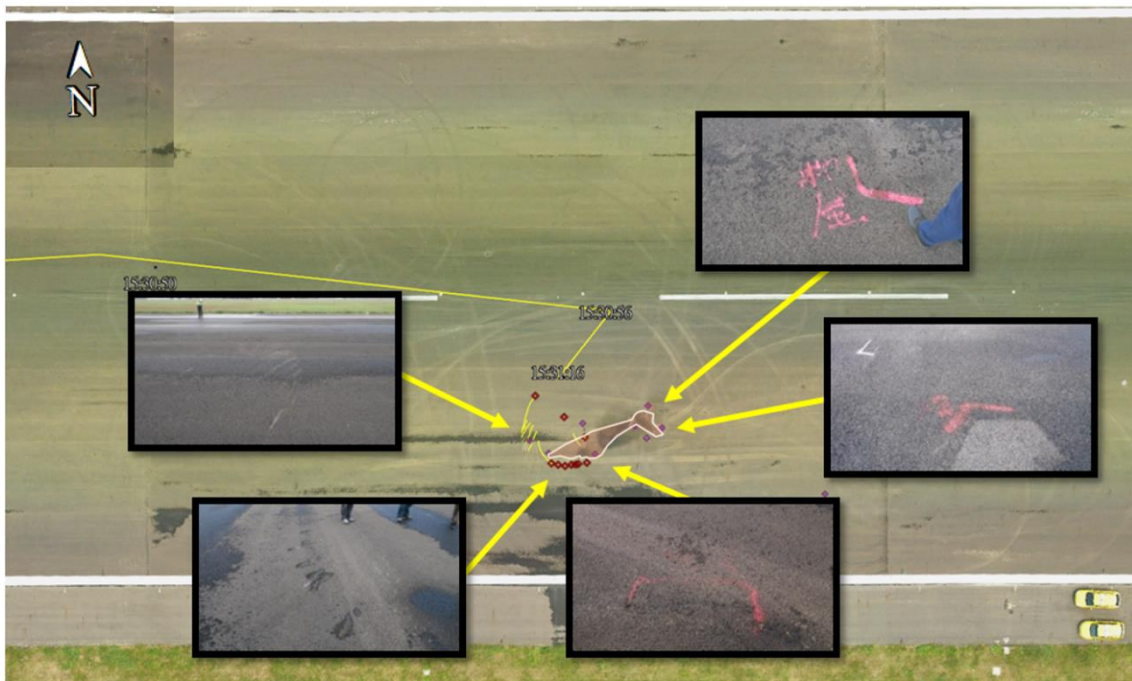
圖 1.12-14 現場量測整合圖

相關測量成果搭配該機 GPS 軌跡，並與遙控無人機拍攝及後製之 1 公分解析度正射影像套疊如圖 1.12-14 所示。根據現場測量結果，該機於 09 跑道進場後因機身傾轉，導致主旋翼接觸跑道產生多處刮痕，刮痕區域離 09 跑道頭約 4,960 呎，離跑道中心線右側約 35 呎，該機停止位置離 09 跑道頭距離約 4,980 呎，離跑道中心線右側約 46 呎，機鼻參考方向為 253 度。
