國家運輸安全調查委員會

重大運輸事故 事實資料報告

前鎮之星站列車火災事故

報告編號：TTSB-RFR-21-02-001

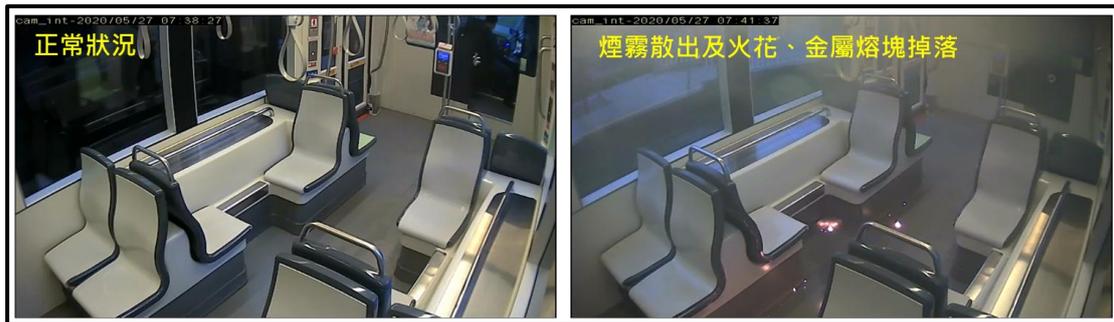
圖 1.1-1 事故當日 T05 列車車廂內 CCTV 畫面

民國 109 年 5 月 27 日，上午 0741:06 時，一列高雄捷運股份有限公司（以下簡稱高捷公司）所屬 CAF Urbos 3 型輕軌編號 T05 列車，在執行收車程序向籬仔內（C01）站行駛時，行進方向第一節車廂（編號 055）內有煙霧自天花板散出，同時伴隨火花、金屬熔塊掉落至車廂地板（如圖 1.1-1）。當時車上計有 3 名乘員，包括 1 名司機員及 2 名高捷公司通勤員工，經司機員回報狀況後，行控中心下達停車之指示，T05 列車停於凱旋瑞田（C02）站內，停車後煙霧、火花及金屬熔塊掉落情形未再出現，本次事故未造成人員傷亡。

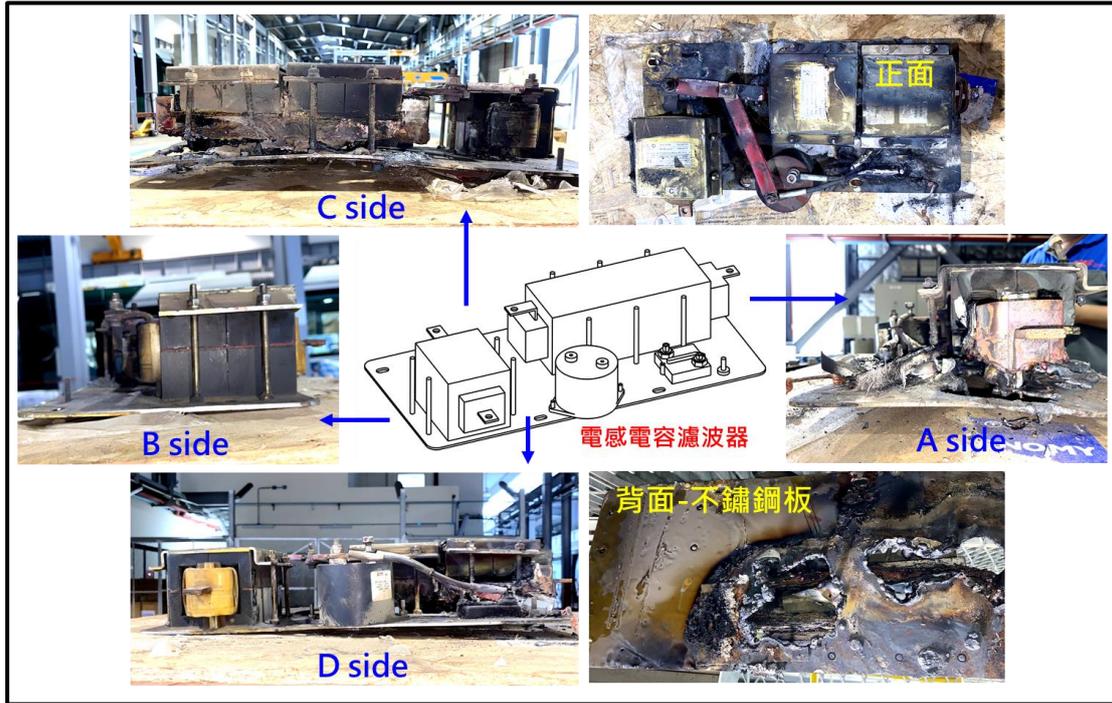
圖 1.3-2 事故 055 車電感電容濾波器受損狀況

經檢視電感電容濾波器受損狀況，發現其電感線圈、放電電阻、石綿套管、設備接地線、電纜線、固定螺絲等設備，均有燻黑或燒損之跡象，且至於固定該電感電容濾波器之不鏽鋼板，有明顯的高溫熔穿現象（如圖 1.3-2）。

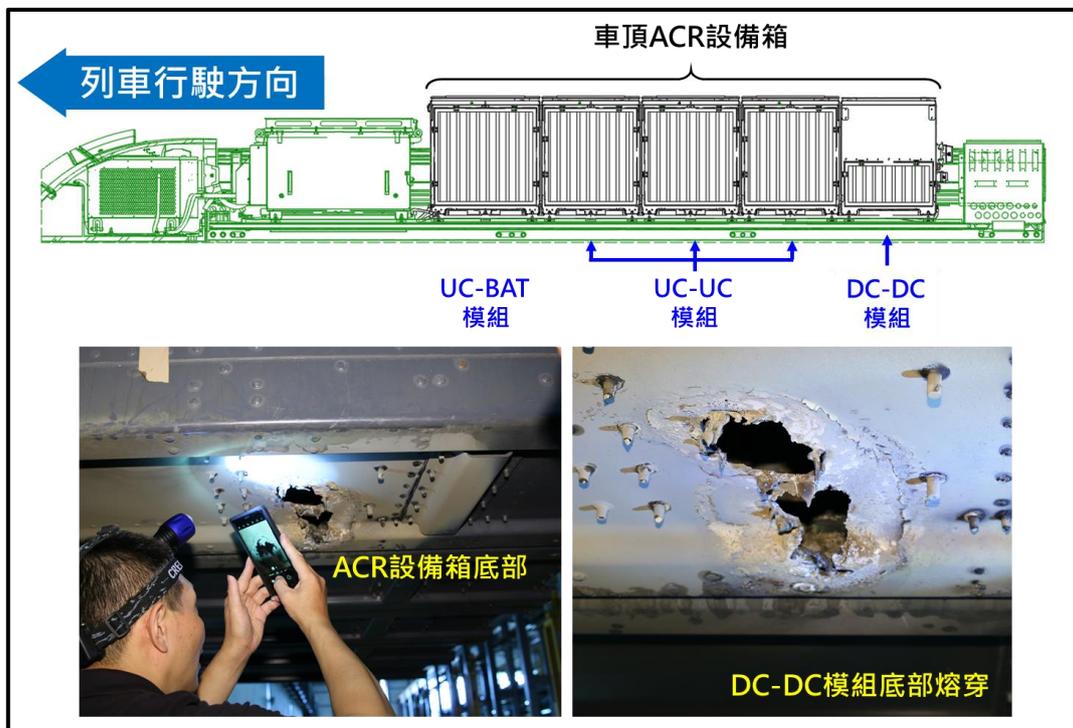
圖 1.3-3 事故 055 車 ACR 設備箱受損狀況

而該熔穿現象由電感電容濾波器向下延續至 ACR 設備箱，造成 ACR 設備箱體底部有約 20cm² 大小之熔穿損害（如圖 1.3-3）。

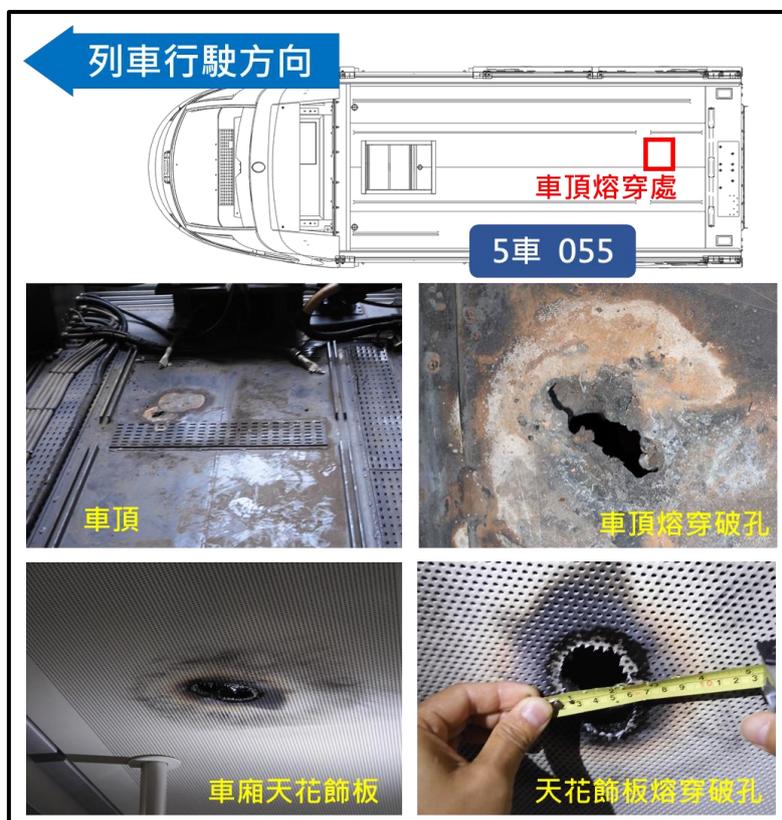
圖 1.3-4 事故 055 車車頂內外部受損狀況

而 ACR 設備箱熔穿處相對應的 055 車車頂位置，亦有高溫熔穿損壞情形，且貫穿至車廂內部天花飾板，產生約 40cm² 大小破孔（如圖 1.3-4）。

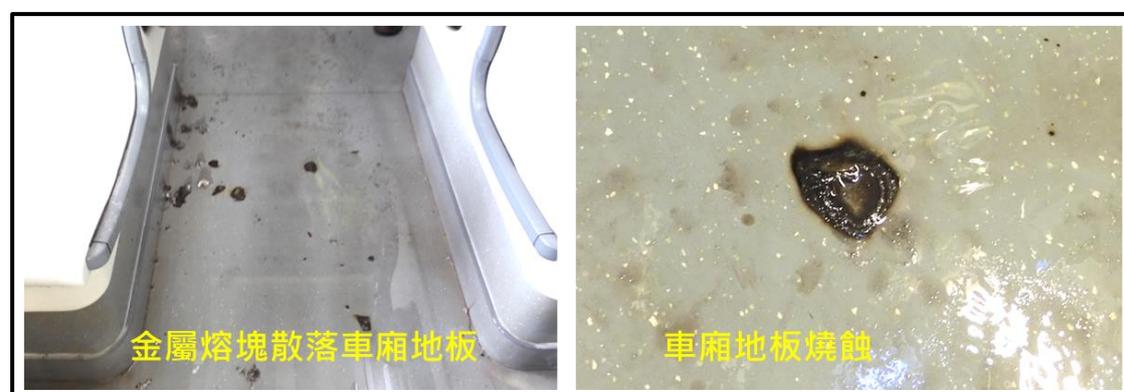
圖 1.3-5 事故 055 車車廂地板受損狀況

天花飾板遭熔穿後，部分高溫熔蝕後的金屬焦結物及金屬熔塊掉落在車廂地板，造成車廂地板有燒蝕損害（如圖 1.3-5）。

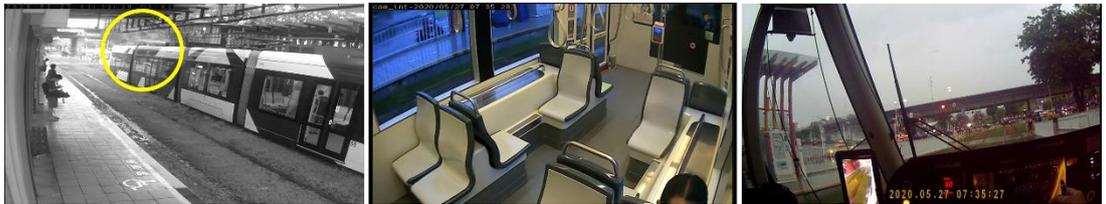
0735:27 時 / 055 車車頂 ACR 設備箱有明顯之煙霧

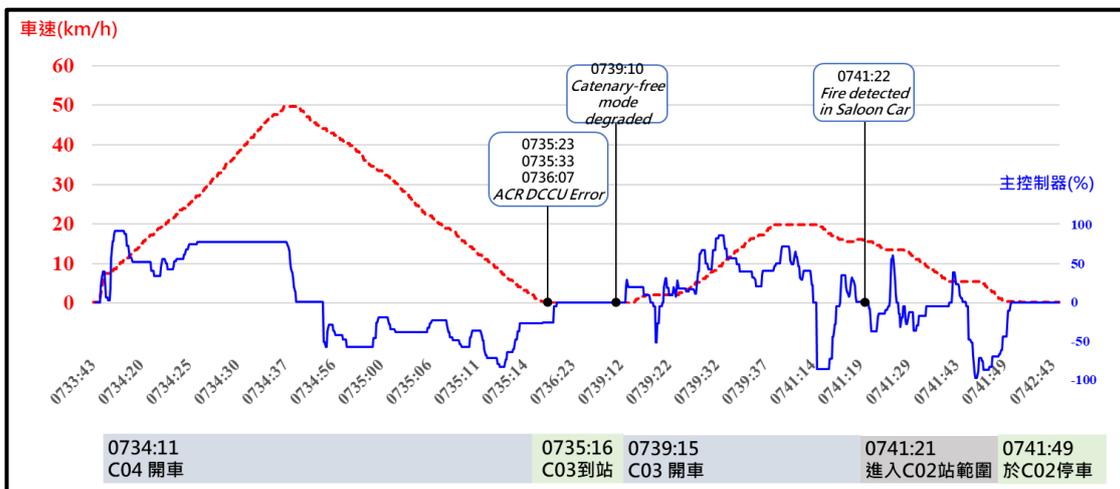
圖 1.9-2 事故當日 T05 列車 ER 紀錄與 HMI 紀錄套繪

從圖中可以發現，列車於停靠前鎮之星(C03)站時，ACR 開始有異常現象，該「ACR DCCU Error」之告警記錄於 HMI 紀錄中，警示類型為 M，屬於維護人員提示資訊。

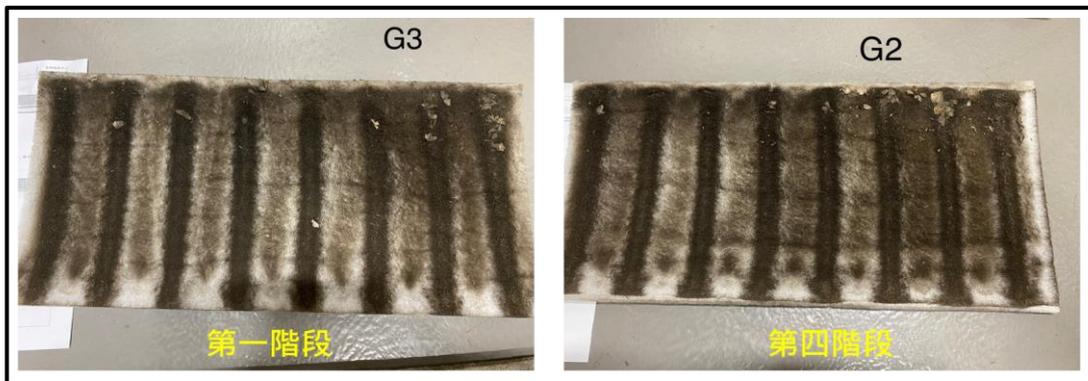
圖 1.10-3 使用不同等級濾網結果目視比較

1. 使用 G3 等級新、舊濾網對於電感電容濾波器環境溫度、溼度變化趨勢無顯著差異。
2. 使用 G2 及 G3 等級新濾網對於電感電容濾波器環境溫度、溼度變化趨勢無顯著差異。
3. G2、G3 等級濾網使用約 2 個月後，在目視比較上無顯著差異（如圖 1.10-3）。
4. 事故發生後同年 10 月份執行本次環境溫溼度測試，於測試時段上午 11 時起至下午 3 時止，溫度約略介於 40°C 上下，且有部分時段高於 42°C。
5. 比較電感電容濾波器工作環境溫度與 DC-DC 模組進氣口溫度，兩處平均⁶之溫度差約為 9.3°C，濕度差約為 33.95%。
6. 本次溫溼度感測器測得之結果，與氣象局公開的溫溼度資訊⁷變化趨勢相符（如圖 1.10-4）。

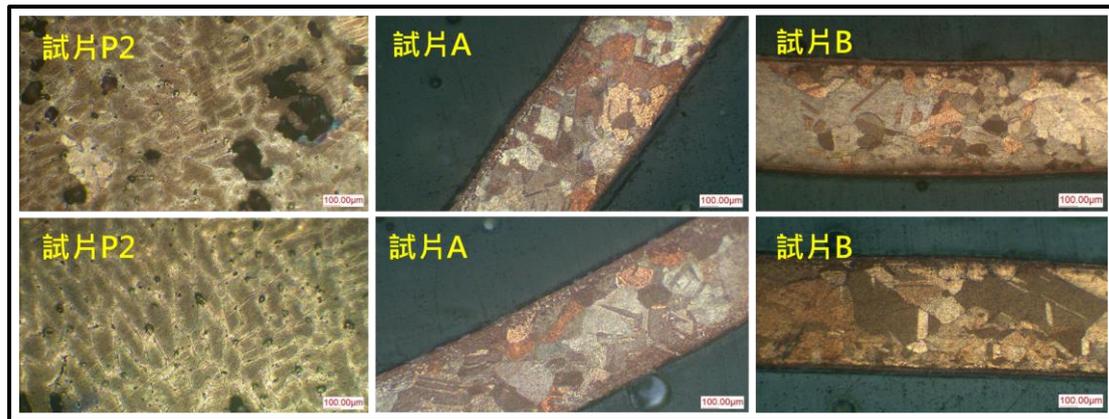
圖 1.10-8 金相分析結果

將採集之試片進行 X-Ray Diffraction，經材料比對確認為銅質材料。進一步對各試片實施金相分析⁸，以確認銅質材料是否有組織異常，各試片的金相分析結果如圖 1.10-8。

4. 由金相報告指出，從試片 P2(熔珠)可看到鑄造組織，證明材料溫度曾到達 1084.5°C 以上，證明箱內溫度曾有高溫存在。根據文獻指出，水的加入使銅線爆炸可以應用萊頓弗羅斯特效應(Leidenfrost phenomenon)之物理現象解釋，水在極高溫下(1084.5°C 以上)可在金屬表面形成蒸氣層，隔絕了水與金屬接觸，並創造了高溫高壓環境使金屬繼續升溫加熱(短路)，在高溫與高壓環境達到極限後產生爆炸現象[4]。鑄造組織需將材料加熱於液態後，緩慢冷卻而形成之組織，推斷為爆炸後形成(爆炸使箱體炸開，無水冷卻熔珠)[2]之金屬殘留物。
5. 綜合上論，應可推論出本事故意外應與高壓電池箱內部有水分侵入所導致電感濾波器銅質線圈之爆裂，而形成水分侵入高壓電池箱內部之原因，應可歸責於 107 年所發生電感濾波器之異常高溫損壞致使高壓電池箱底部高溫燒破有其相對因果關係；另造成本次事故之原因是因電感濾波器本身設計存在有瑕疵性，或是因高壓電池箱底部損壞破洞後，產生水分侵入使得電感濾波器之銅質線圈於作動時，產生短路並引發高溫之情形，於目前相關跡證上無法明確判斷，建議應進行追朔至 107 年之意外事故時，其電感濾波器之設計與零組件之建置狀態與此次意外之電感濾波器型式，加以分析與比對，才能完整還原事故之真相。

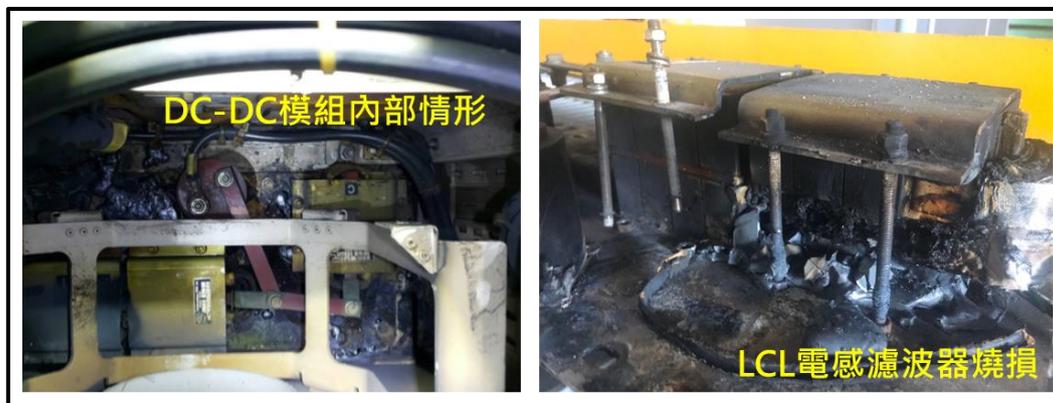
圖 1.14-1 民國 107 年電感電容濾波器燒損相片-1

經查閱 T05 列車故障維修履歷，發現在民國 107 年時曾於輕軌前鎮機廠內發生類似電感電容濾波器燒損之情事，且相同位於 055 車車頂 ACR 設備箱內。對於當時的處置資訊，還保留有工單（詳附錄 4）、相片（如圖 1.14-1、圖 1.14-2）等資料可供參考，惟在修復工法及修復成果上，則未有詳細紀錄可供查證。

當次電感電容濾波器燒損，有造成 ACR 設備箱箱體燒熔產生破孔，當時 CAF 公司維修人員是採填縫用 SIKA265 作為修復材料，惟維修填補後的成果，未留有相關照片資料可供參考。

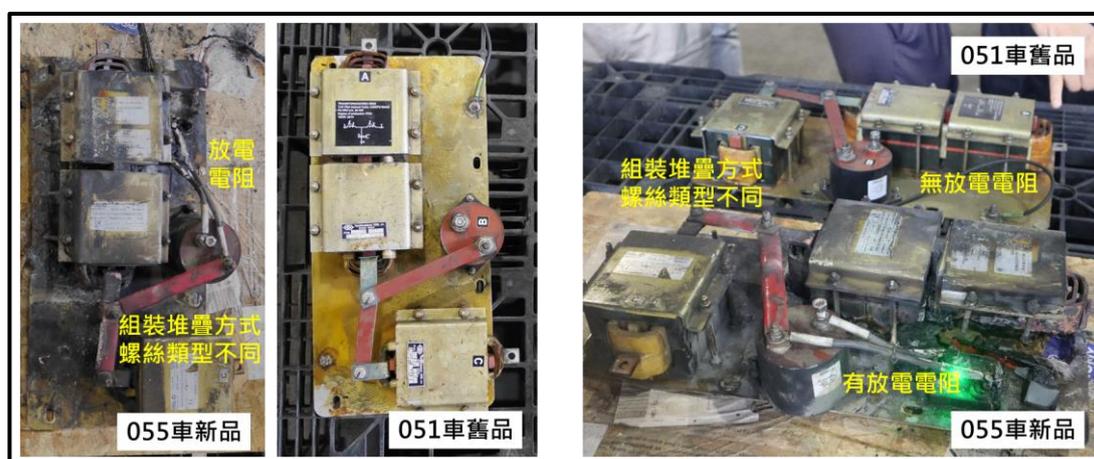
圖 1.14-3 電感電容濾波器新舊品比較示意圖

當年事故發生後，CAF 公司更換一組電感電容濾波器新品，經調查小組將本次 055 車燒損之電感電容濾波器（民國 107 年更換之新品）與 051 車既有之電感電容濾波器（未受損之舊品）取出進行比對，發現新舊品因製造廠商不同，而在設備組裝上有些許差異（如圖 1.14-3）。相較於電容濾波器舊品，新品除新增放電電阻外，在組裝堆疊方式及螺絲類型上亦有不同。經 CAF 公司補充說明，此乃因舊品製造商 REIM 公司歇業，新品由 EREMU 公司所生產製造所致，兩者技術規格均相同，僅新品增設放電電阻，並提供新舊品之廠測報告書（詳附錄 5）。
