國家運輸安全調查委員會

重大運輸事故 事實資料報告

成功站斷軌重大鐵道事故

報告編號：TTSB-RFR-21-03-001

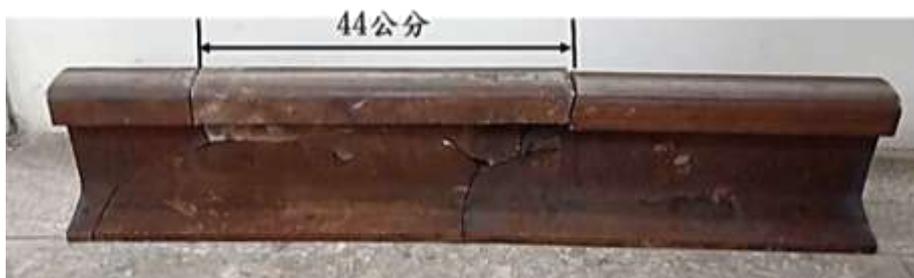
第 3218 次司機員 1900 時通報重大異音後，約 1921：21 時成功站派員抵達事故地點確認鋼軌斷裂。如圖 1.1-1 及圖 1.1-2。

圖 1.1-1 鋼軌斷裂（組合）

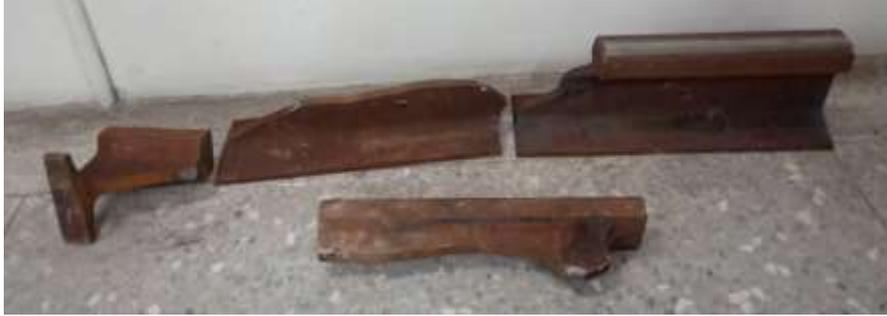
圖 1.1-2 鋼軌斷裂（分離）

一 50 公尺 50N 定尺鋼軌有 44 公分軌腹以上斷裂並分離。

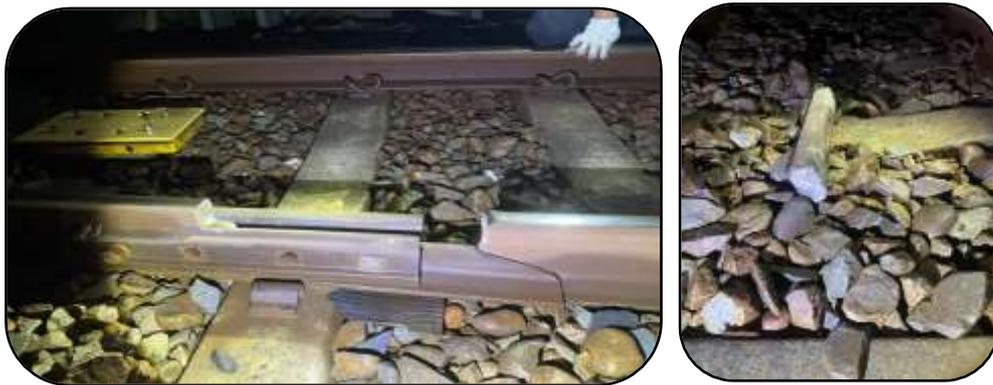
圖 1.1-3 鋼軌斷裂

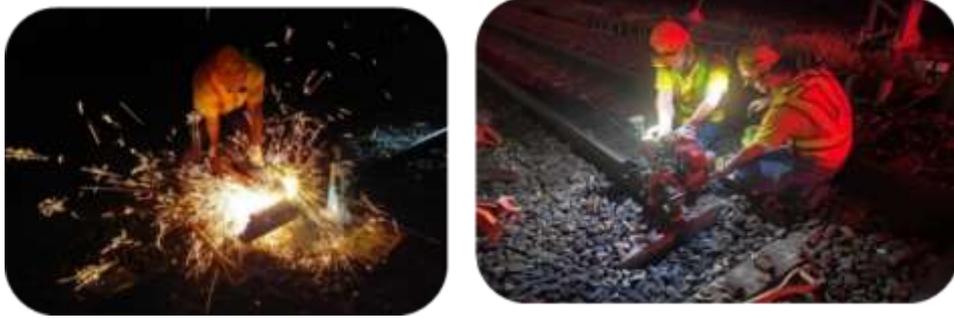
圖 1.1-4 本事故第一階段鋼軌斷裂搶修過程

約 1945 時，成功道班工務領班進場勘查，2010 時施作第一階段搶修作業，約 2126 時完成以 1 公尺短鋼軌替換斷裂處之搶修作業，如圖 1.1-3、圖 1.1-4、圖 1.1-5 及圖 1.1-6。

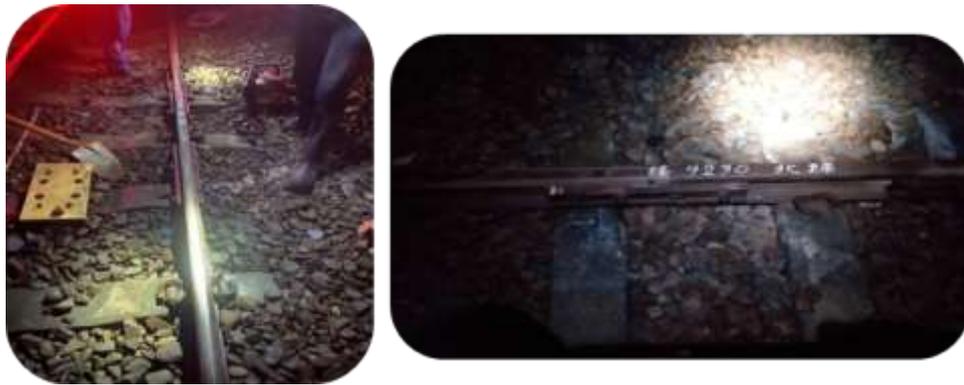
圖 1.1-5 第一階段鋼軌斷裂搶修完工

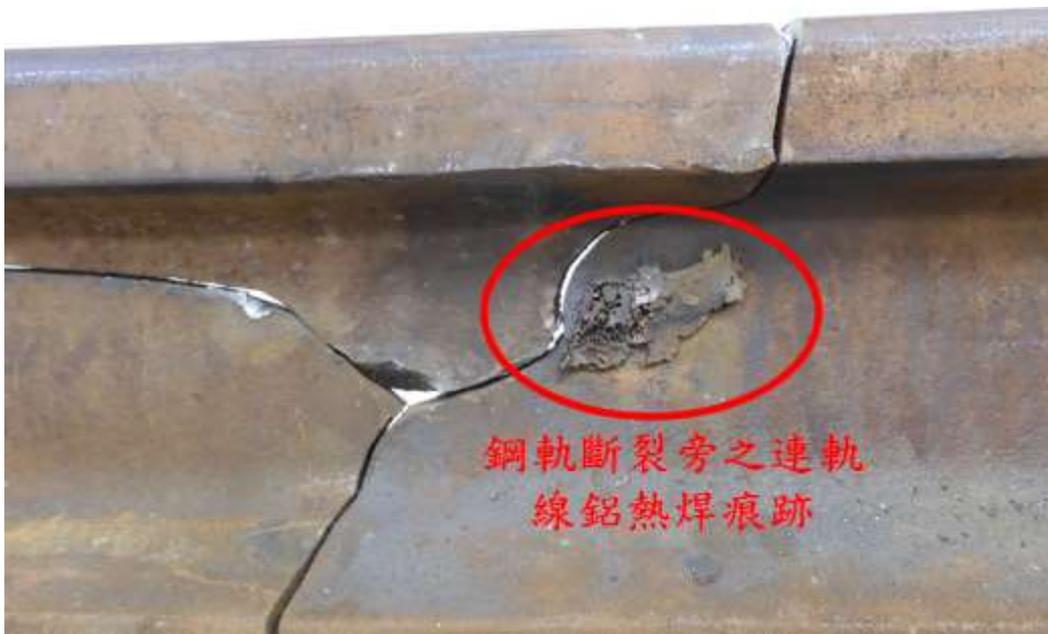
109 年 3 月 3 日 0330 時臺鐵局臺中工務段彰化工務分駐所成功道班之領班，於事故地點前後路段，完成東、西正線輸運回收鋼軌作業，為巡視路線以徒步方式返回成功站，於途中發現事故地點（如圖 1.5-1）鋼軌有明顯斷裂痕但未斷開，裂痕出現於鋼軌連軌線焊接點附近（如圖 1.5-2），屬垂直向斷裂痕，如圖 1.5-3。

圖 1.5.2 鋼軌斷裂旁之連軌線鋁熱焊痕跡

事故鋼軌即用 2 支 25 公尺 50N 硬頭鋼軌焊接而成，焊接的方法為工廠施作電阻火花焊接；而事故斷裂鋼軌軌腹旁有廢棄連軌線焊接痕跡（如圖 1.5-2），其焊接方式為現場鋁熱劑焊接。

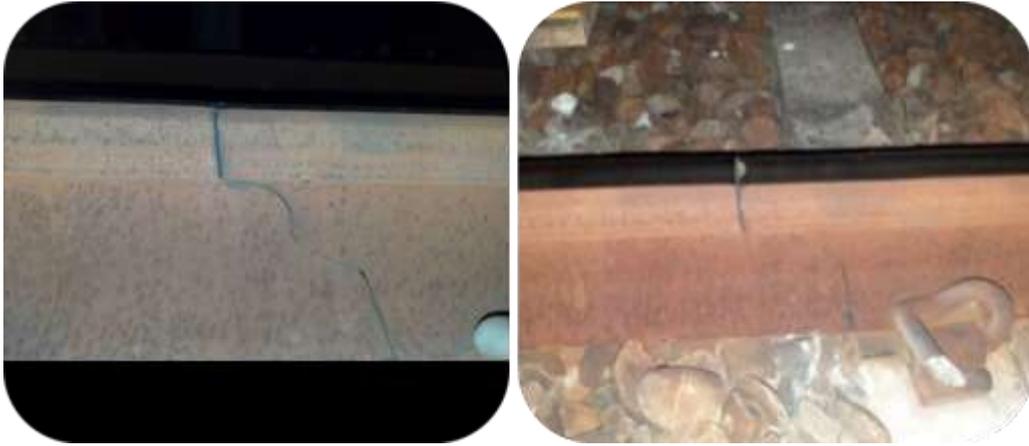
圖 1.5-3 109 年 3 月 3 日之鋼軌裂痕

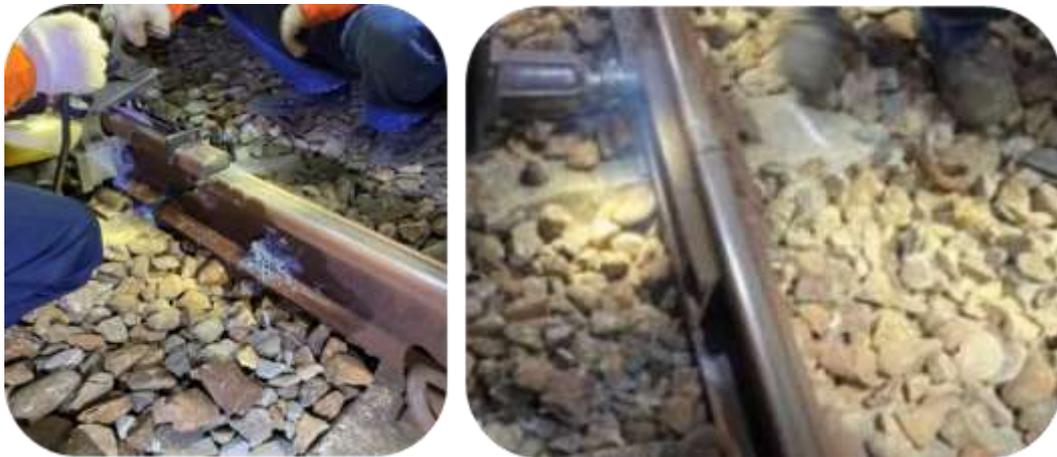
圖 1.5-4 鋼軌裂痕緊急搶修及魚尾板加固

經查原 107 年 10 月 30 日擬定之換軌計畫，先編列東、西線的單邊鋼軌，後因東線狀況較差，台中工務段通知西線鋼軌數量先挪用到東線使用，108 年 12 月 24-27 日抽換東線，109 年 3 月 3 日成功道班領班有向直屬監工員申請要抽換裂痕鋼軌，該監工員於訪談表示：考量該裂痕鋼軌已先使用夾具固定暫無立即性危險、該監工區人力正全力配合道岔更換工程無多餘人力可應用，故未能依軌道養護慣例及時進行第二階段搶修。

該領班立即通報直屬上級監工員，並依監工員指示暫先用魚尾鉸夾具固定（如圖 1.5-4 及圖 1.5-5），隨後通知所屬班員立即進行搶修，成功道班人員即準備鑽孔機與魚尾鉸 1 組等材料機具，至現場鑽孔固定後，移動枕木並以人工砸道搗實枕木，於當日 0440 時處理完成，0450 時辦理封鎖解除。

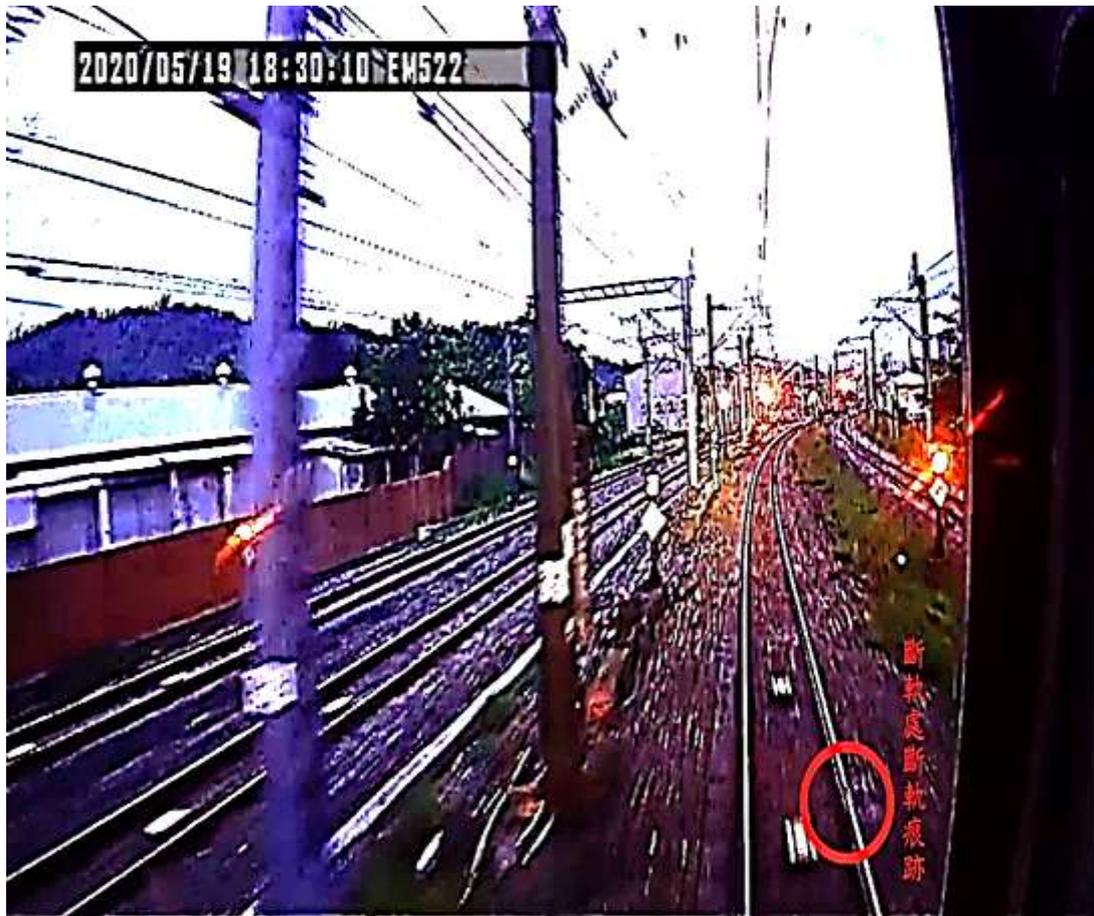
另檢視事故當日 5 列車通過事故路段時之行車紀錄器影像發現：1830：10 時，第 2246 次區間車（調查 5 列車中之第 1 列車）剛通過事故地點時，車前及車後行車紀錄器影像均顯示事故鋼軌斷裂踏面已脫離鋼軌痕跡，如圖 1.9-1 及圖 1.9-2。

圖 1.9-1 第 2246 次車車前影像顯示鋼軌踏面脫離

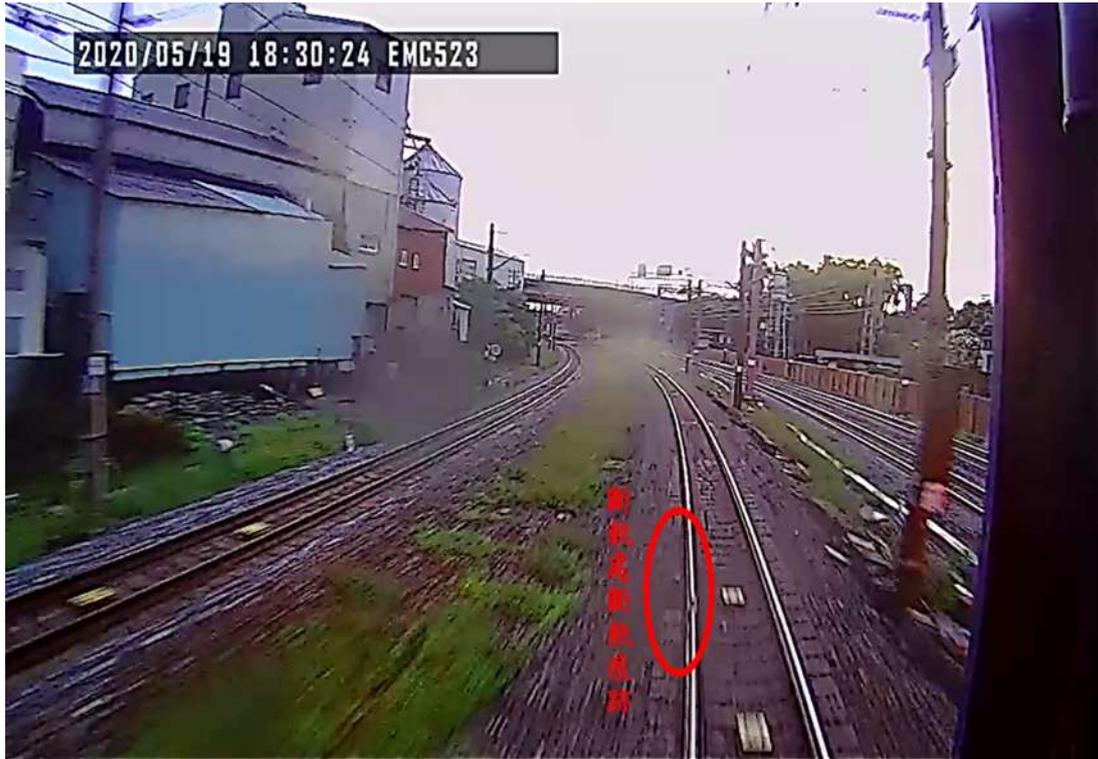
圖 1.9-2 第 2246 次車車後影像顯示鋼軌踏面脫離

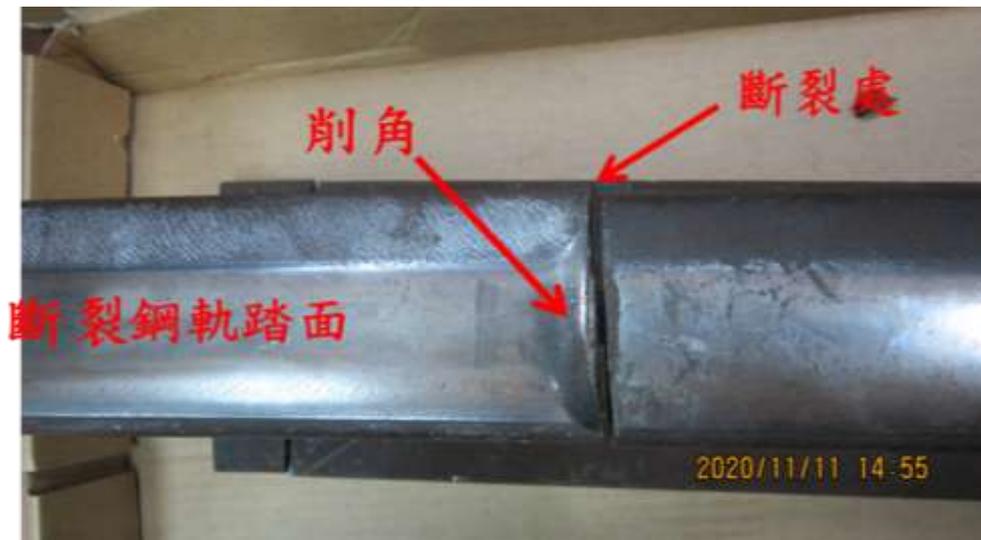
檢視斷裂鋼軌殘骸發現，鋼軌踏面斷裂處之左側有明顯削角情形，顯示通過列車車輪應有撞擊受損，惟臺鐵局未曾有車輛維修單位提出相關列車車輪損傷報告，如圖 1.11-1。

圖 1.11-1 斷裂鋼軌踏面削角情形

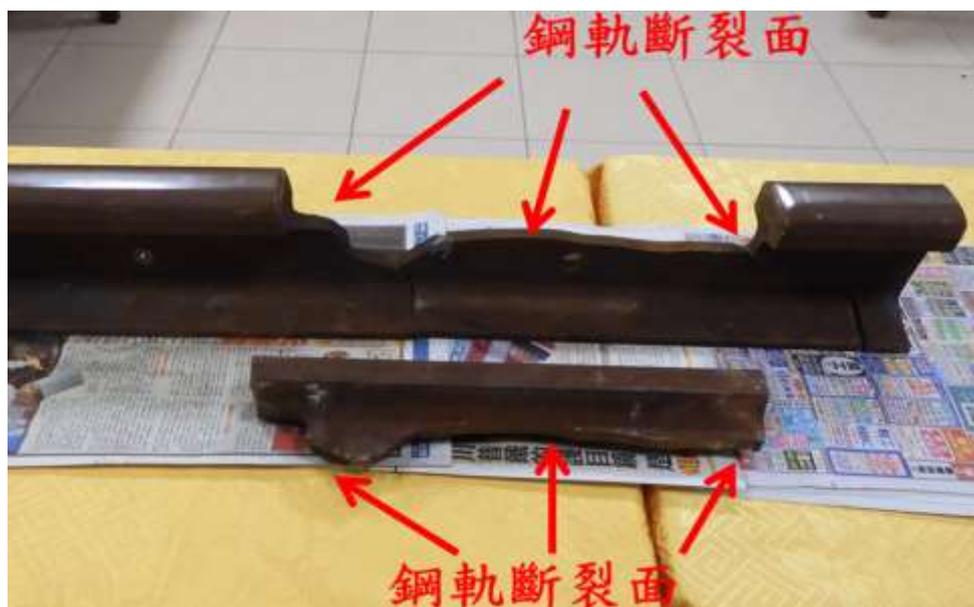
另鋼軌斷裂面呈現嚴重生鏽，如圖 1.11-2。

圖 1.11-2 鋼軌斷裂面生鏽

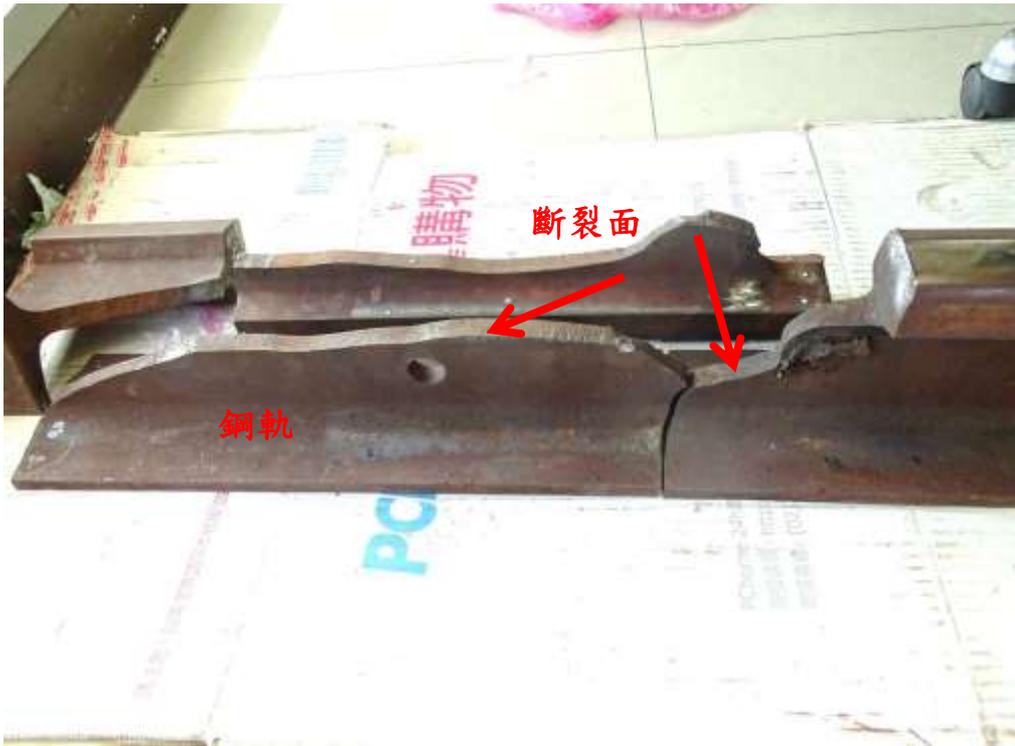
照片四：斷裂鋼軌斷面呈現快速破壞形貌

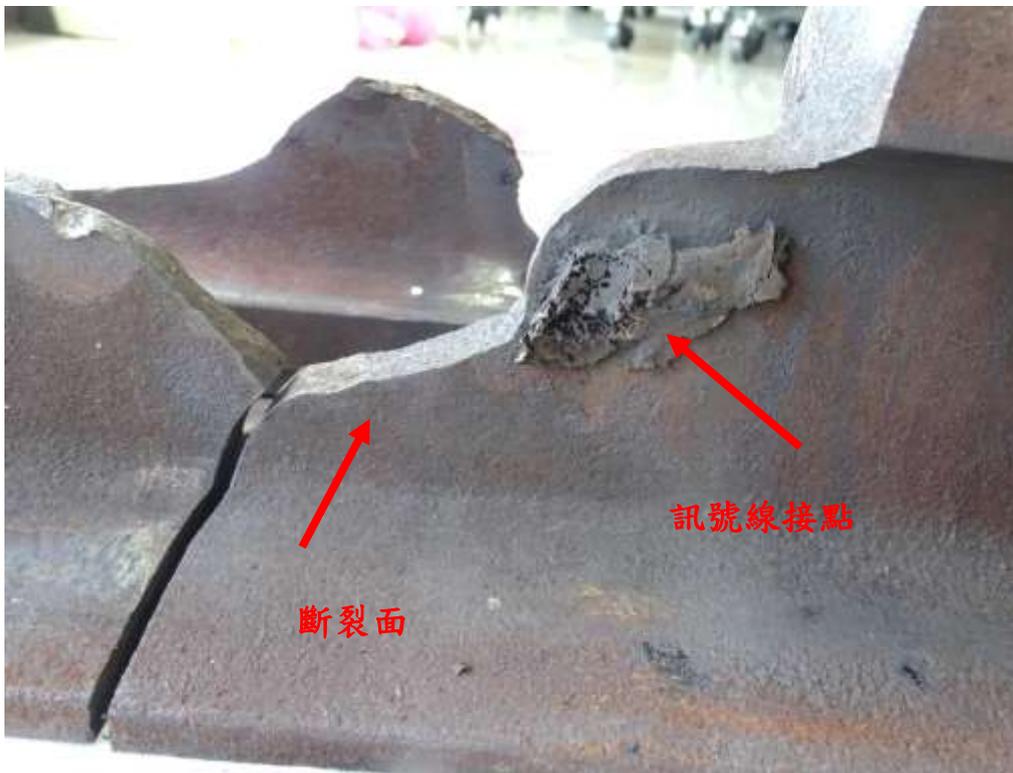
(五) 由上述試驗分析，鋼軌之成分、硬度與金相組織皆無明顯異常，觀察斷裂起始位置位於軌腹訊號線接點處之金相組織，顯示訊號線接點與鋼軌接合是使用焊接融合方式，在訊接線接點與鋼軌介面產生低熔點金屬(銅)熔化擴散，當銅金屬滲入鋼軌表面後，於鋼軌重新結晶時低溫金屬殘留於晶界之間，其應力集中作用相當於裂紋，這些輕重不等的小裂痕，經車輛持續行駛後，鋼軌表面持續成長，最後造成鋼軌斷裂。材料科學對異種金屬接觸熔化凝固過程對高熔點金屬(Fe 約 1550°C) 開始凝固然而低熔點金屬(Cu) 還處於液態，直到低熔點金屬凝固(約 1100°C) 就集中於高熔點金屬晶界附近的現象成為(Liquid Metal Embrittle .LME)

照片五：鋼軌斷裂起始位置位於訊號線接點處

(六) 建議 (1) 請有非破壞檢視執照人員(目視(VT)或磁粒檢測(MT))，進行全面性檢測鋼軌上之訊號線接點處是否有裂痕產生；(2) 鋼軌訊號線接合於鋼軌表面時，使用適當的結合方式，避免高溫熔化方式結合，以避免低熔點金屬滲入鋼軌表面晶界，造成破壞。異種金屬接合須建立焊接規範程序書(Welding Procedure Specification WPS) 或硬鐸規範程序書(Brazing Procedure Specification BPS) 據以實施並製作試片檢定合格才能依此特定條件參數進行接合作業。

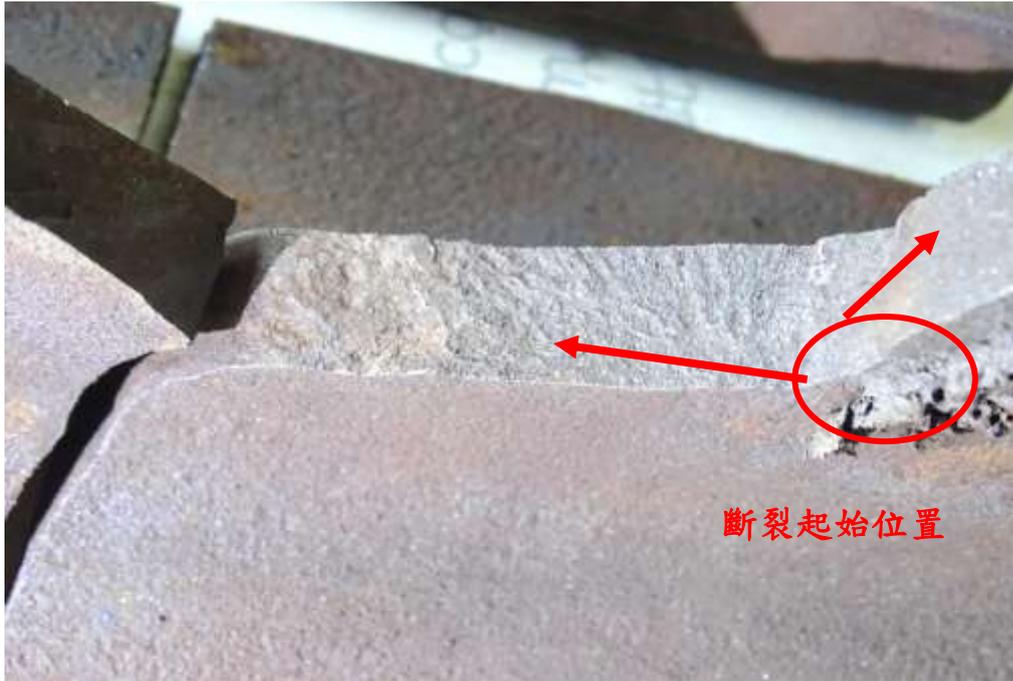
照片六：鋼軌斷裂起始位置位於軌腹表面訊號線接點處（圓圈處），破裂成長由訊號線接

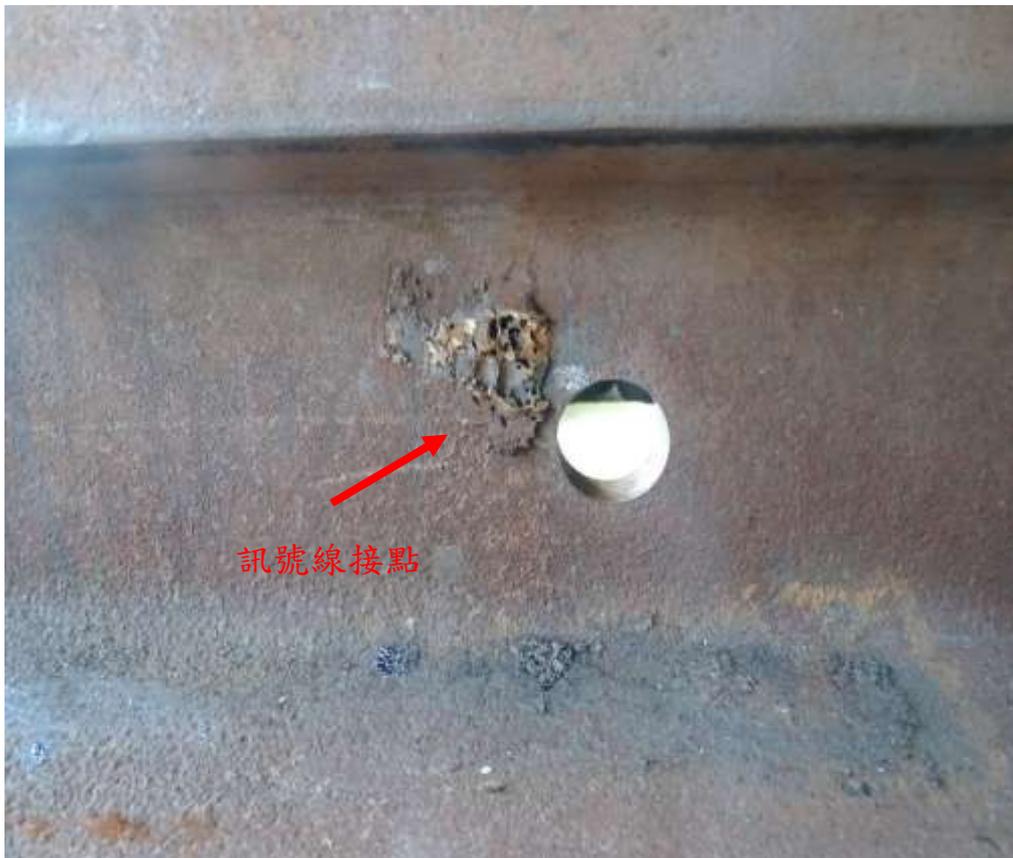
照片七：鋼軌另一訊號線接點

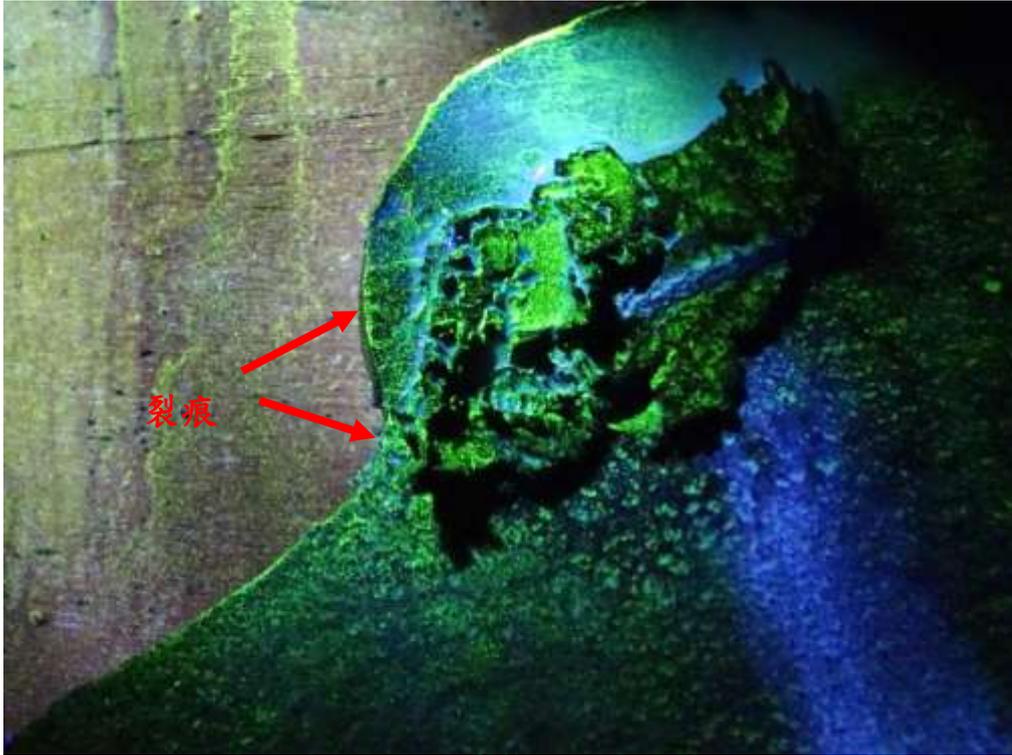
照片八：使用 MT 檢測，訊號線接點處有裂痕生成

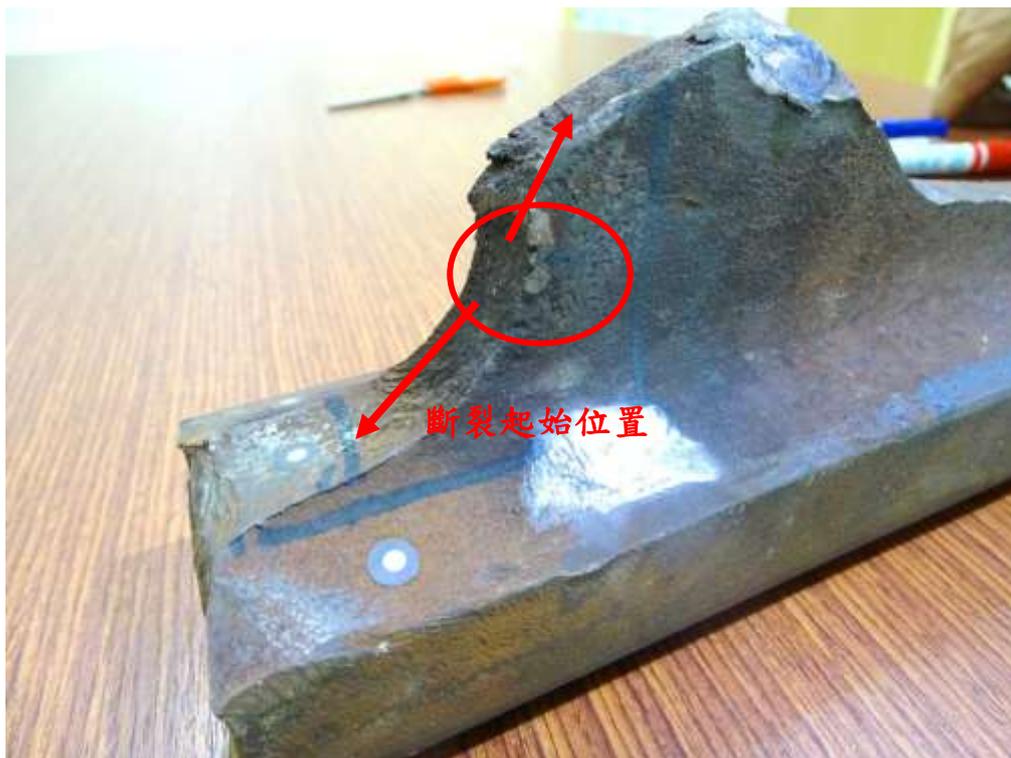
照片十四：斷裂鋼軌之破裂面呈現快速破壞型態

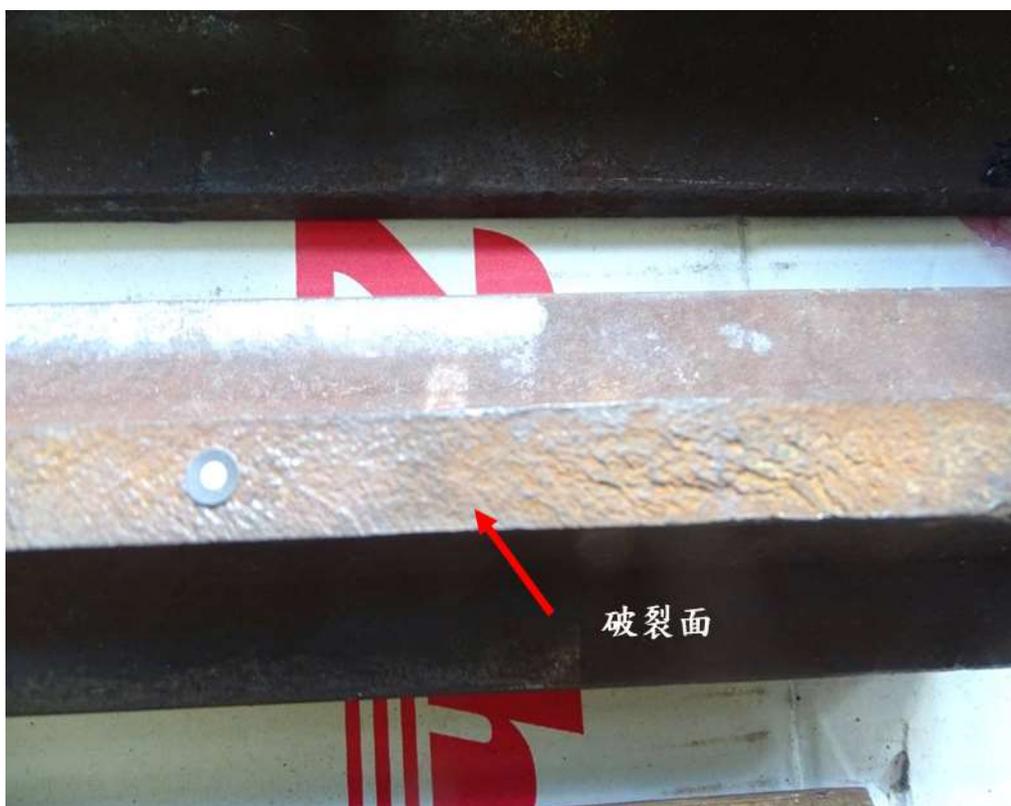
照片十五：斷裂鋼軌之破裂面呈現快速破壞型態

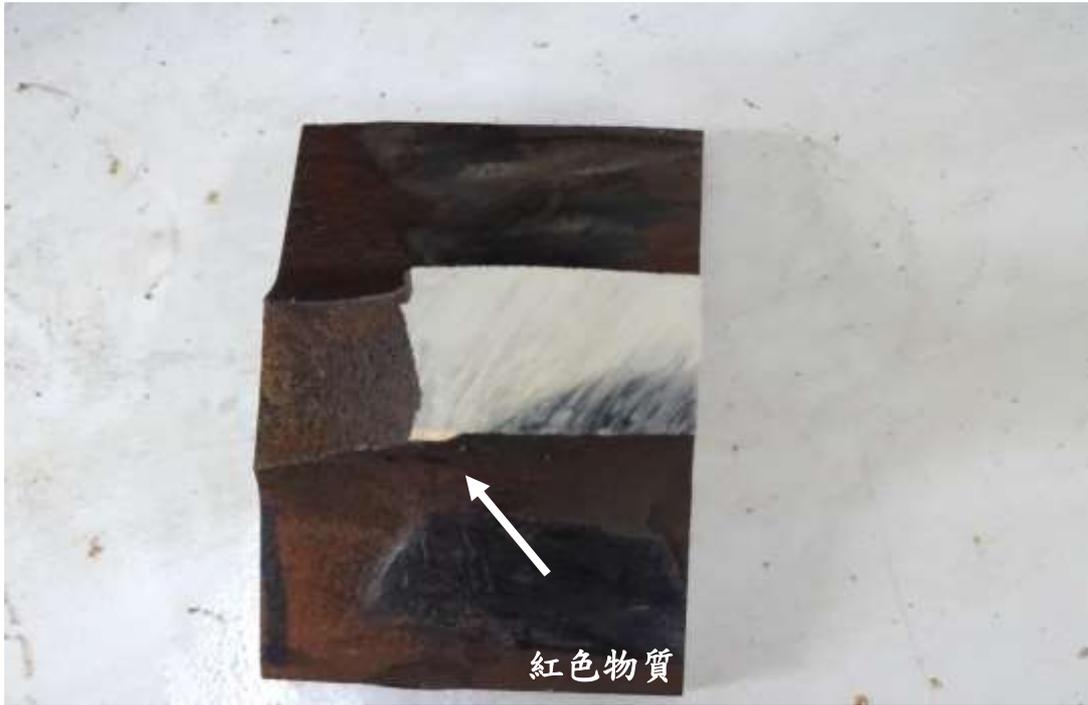
照片十八：斷裂脫落鋼軌取樣處，表面有紅色物質殘留於表面

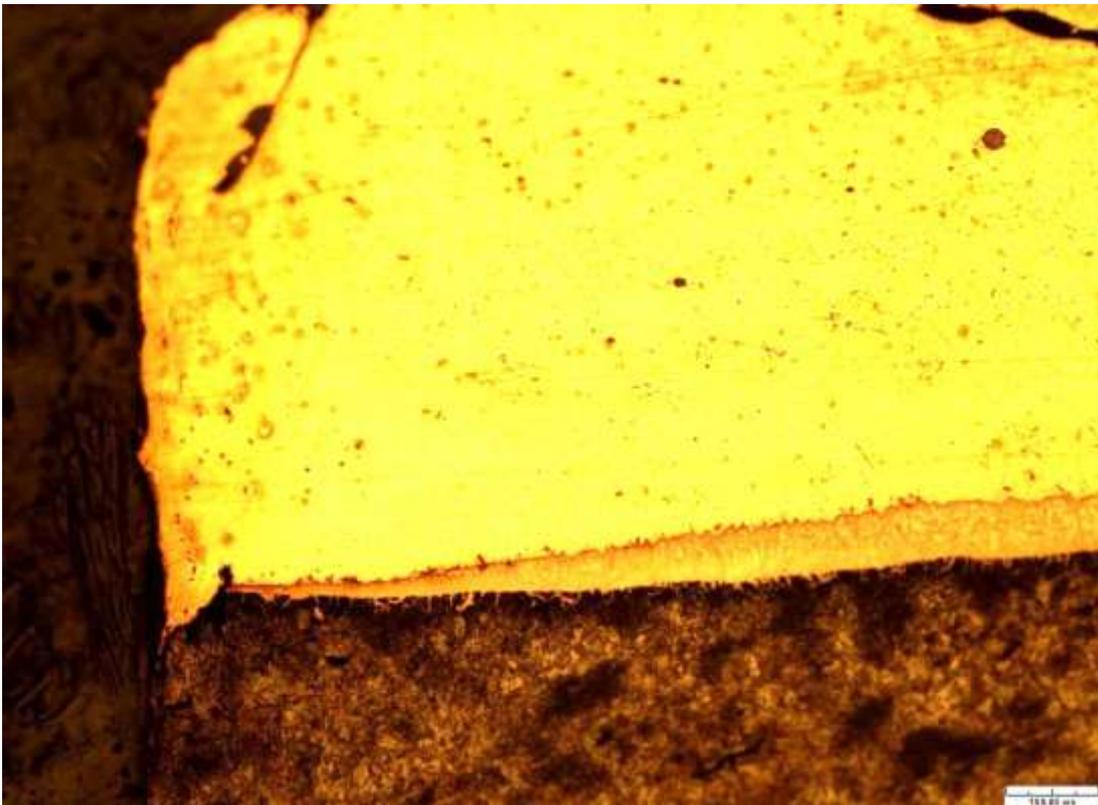
照片十九：鋼軌斷裂面表面有一層紅色物質（光譜一確認為銅金屬）附著，倍率 50X

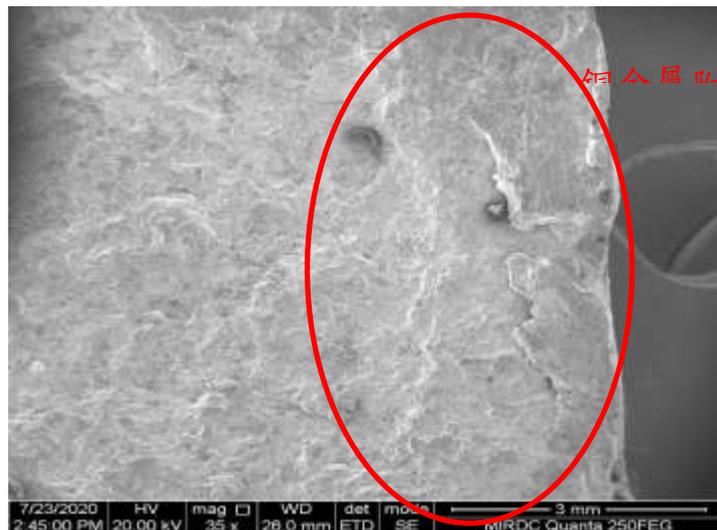
照片二十八：鋼軌破裂面呈現快速破壞形貌與銅金屬附著於表面

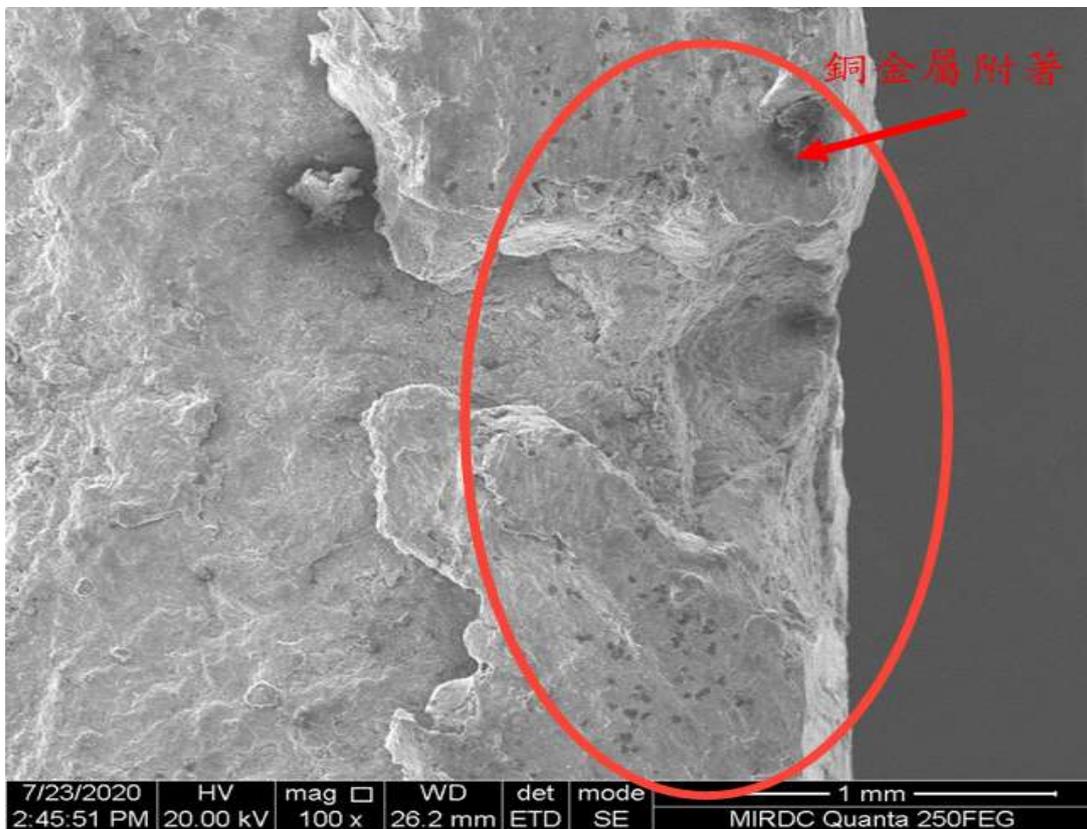
照片三十一：鋼軌破裂面呈現快速破壞形貌與銅金屬附著於表面
