# 國家運輸安全調查委員會

## 重大運輸事故 調查報告

「勝利」雜貨船

於布袋商港進港時因擱淺後進水沉沒

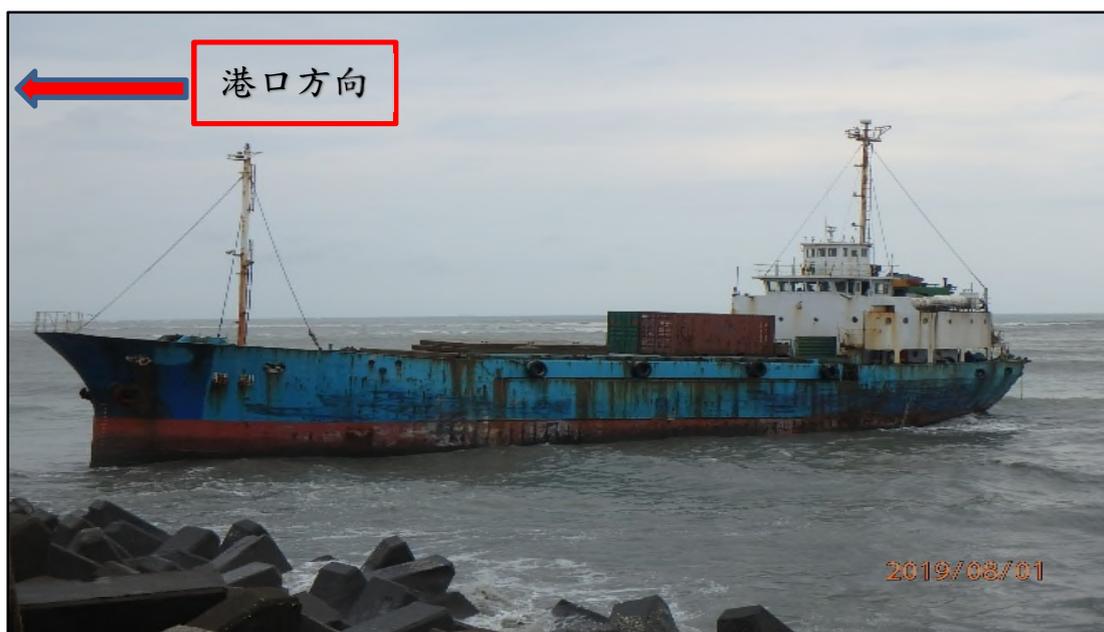
圖 1.1-1 船長倒俾試圖脫淺

勝利輪於 1510 時備俾準備進入布袋商港。根據布袋商港港口監視紀錄顯示，勝利輪沿臨時航道（以下簡稱航道）北側外緣向港口方向前進，1522 時於距離港口約 0.72 哩處，船艙開始向北偏離原航向，船速驟減並接近停滯。依據潮汐時間表 1645 時為大潮最低潮時間。勝利輪在船速開始減緩但尚未完全擱淺期間，受當時的天候海況及潮汐影響，船長曾操作倒俾試圖讓船脫離淺灘但未成功脫困，詳圖 1.1-1，最後船體靠布袋商港北堤岸邊成平行狀態擱淺，詳圖 1.1-2。船長為了防止船體繼續向北漂移，於 1900 時下左錨 4 節<sup>3</sup>。

依據天氣資訊及相關報告書，製作差異比較表 2.2-1，及比對勝利輪事故現場海況拍攝圖 1.1-1 及圖 1.1-2，前述資料顯示事故當日的天氣及海況不如船長陳述來得嚴重。排除天氣因素。

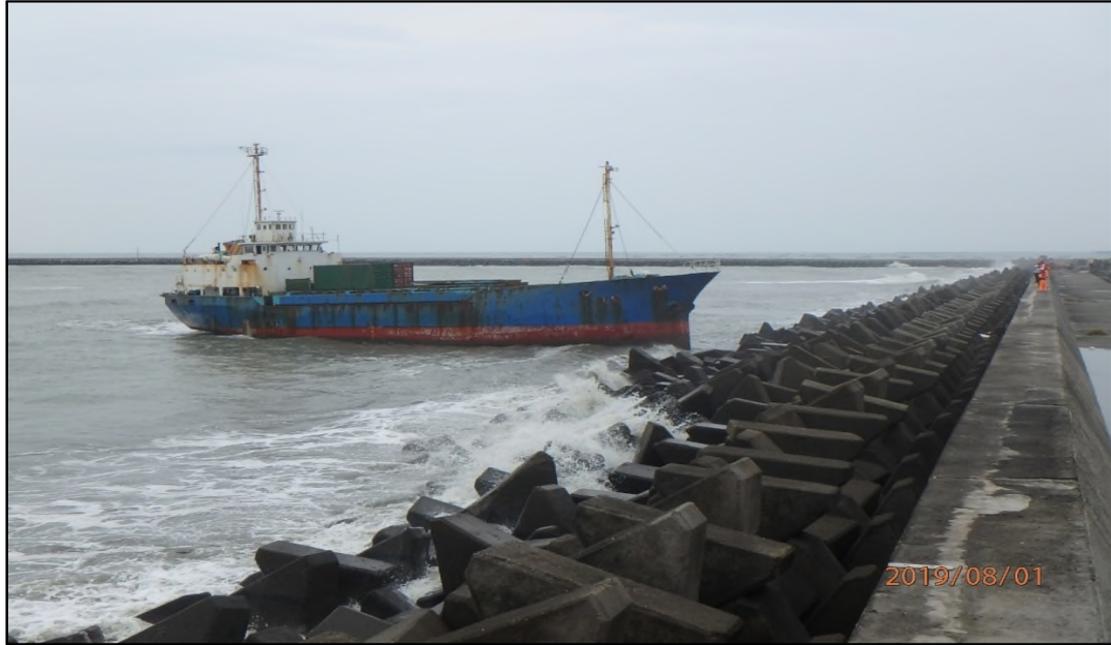
圖 1.5-1 事故船現場附近海況側視

依據南航提供事故船現場海面拍攝之情況，詳圖 1.5-1 及圖 1.5-2。

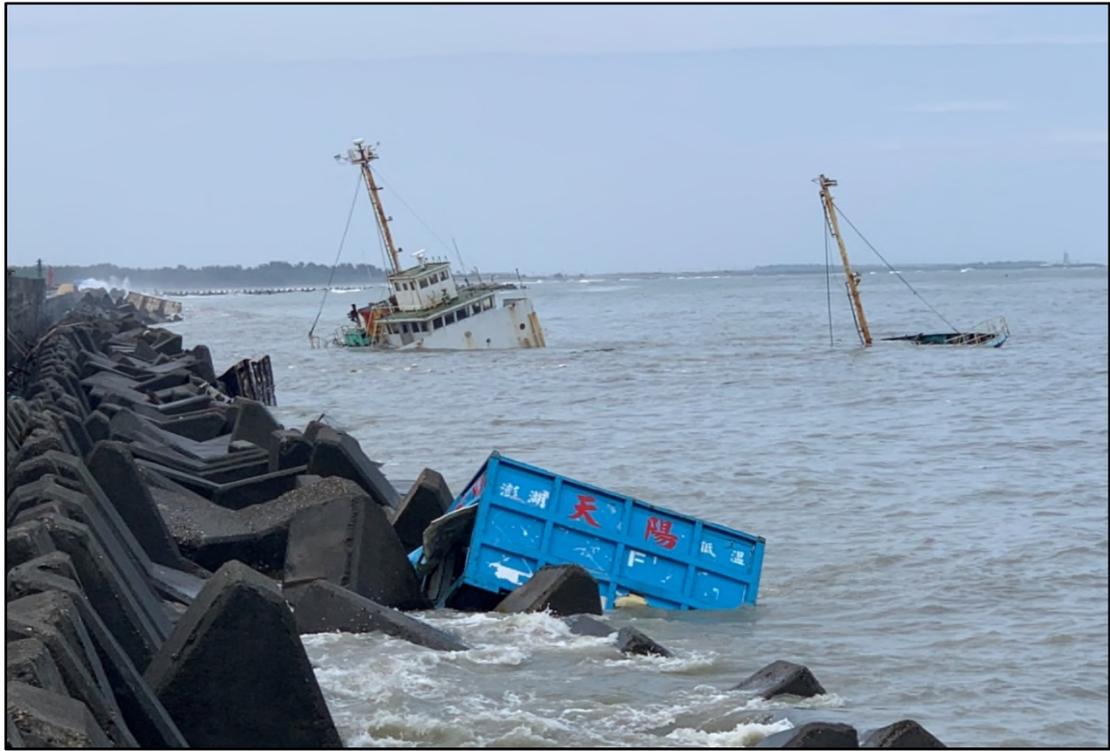
圖 1.7-1 擱淺進水後沉沒圖 1

依據朝國海事工程有限公司於民國 108 年 8 月 10 日至 14 日現場勘查時潛水員狀況回報，勝利輪船舶右側因撞擊布袋商港北臨時堤防消波塊，造成船底舳部及右側船身多處縱深約 1 公尺左右的不規則狀破裂痕跡，以及機艙部分嚴重破損滲水而沉沒，詳圖 1.7-1 及圖 1.7-2。

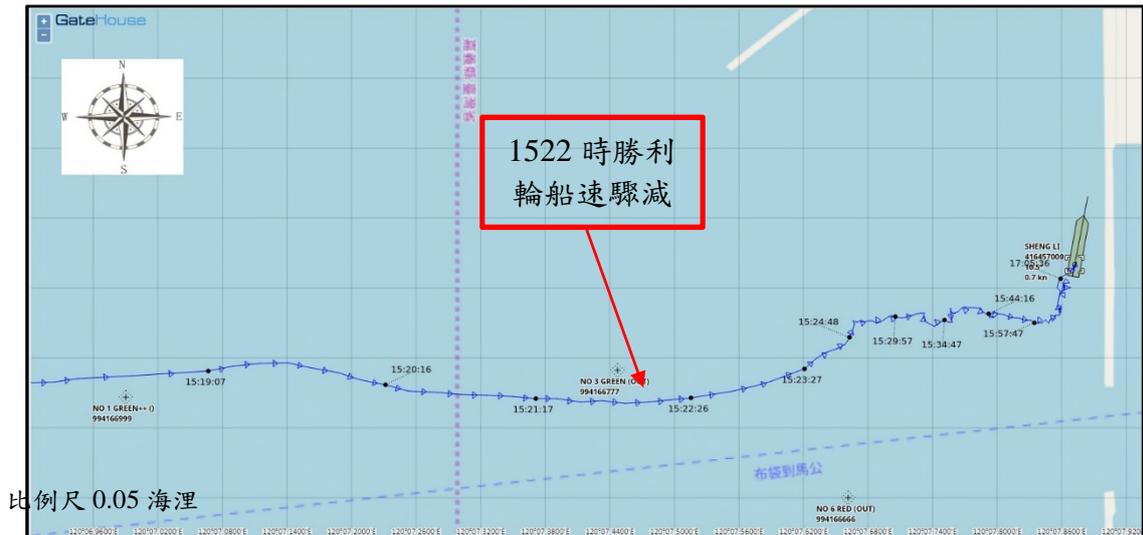
圖 1.7-3 勝利輪航跡資料

南航提供勝利輪事故現場船舶航跡之 AIS 資料，詳圖 1.7-3。

依據中央氣象局 2019 年 8 月 27 日發布資料<sup>13</sup>，今年（民國 108 年）7 月 31 至 8 月 3 日（農曆 6 月 29 至 7 月 3 日）是本年第一波的年度大潮，事故當日是 8 月 1 日，進港前適逢今年最大潮的最低潮時段。根據圖 1.7-3 南航提供之 AIS 數據資料，事故船於 1522 時船速即開始減慢，船艏向也開始向北偏離原航向，顯示事故船雖未完全擱淺，但船底餘裕水深可能已經不足，導致船舶遲滯漂移至北堤邊觸底擱淺，受浪襲撞擊消波塊至船體破裂進水沉沒。

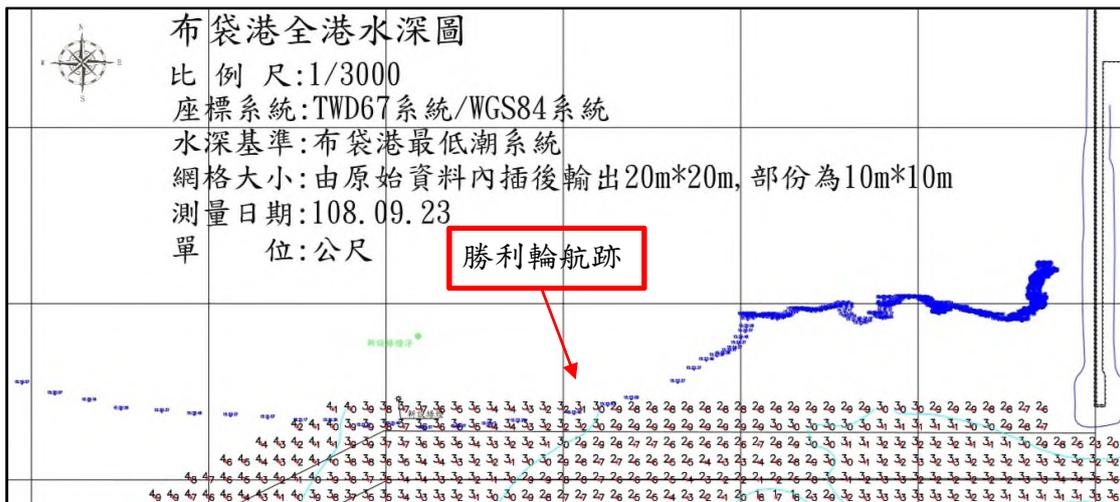
圖 1.7-4 勝利輪擱淺後漂移之航跡

勝利輪航行於航道北側及擱淺後漂移之航跡詳圖 1.7-4 中藍色線條。

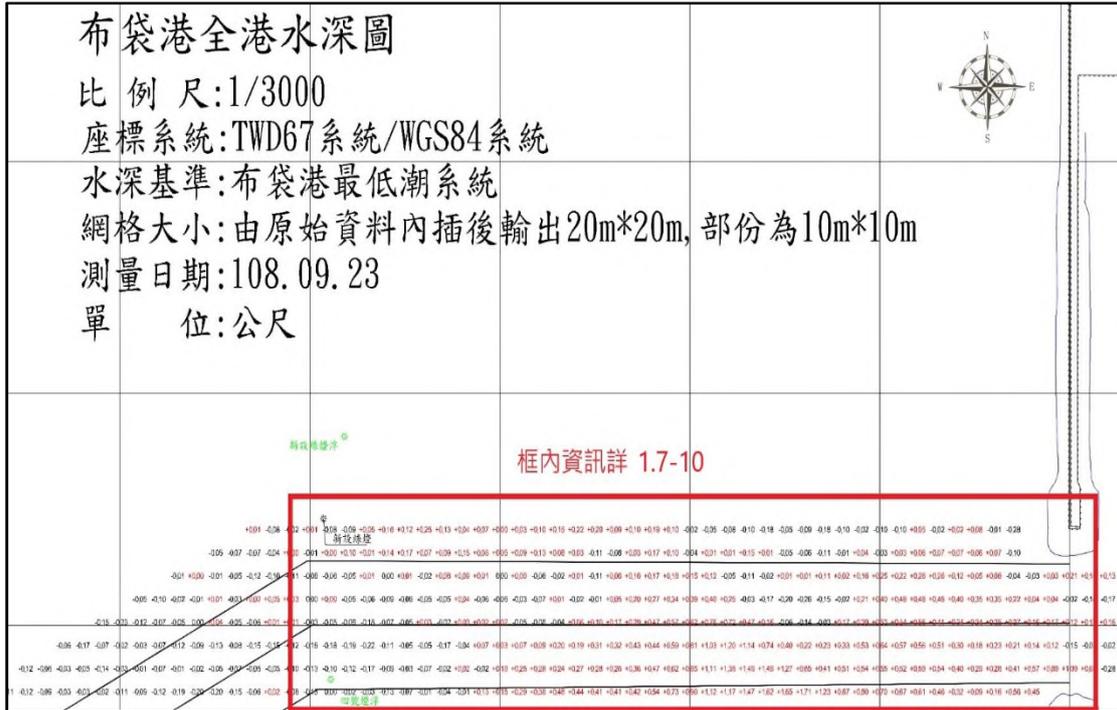
圖 1.7-9 水深資料差異

比對布袋管理處提供之民國 108 年 3 月布袋商港航道水深資料與民國 108 年 9 月 23 日專案調查小組實際測量之布袋商港航道水深資料圖 1.7-9 及圖 1.7-10，6 個月間兩者差異以紅色 (-) 號表示水深變淺，黑色 (+) 號表示水深變深。圖 1-14 紅框內顯示紅色 (-) 號 211 個，黑色 (+) 號 97 個。

依據布袋管理處提供之 3 月布袋商港航道水深資料圖和調查小組實際測量之 9 月水深數據比較圖 1.7-9 及圖 1.7-10，北側最低水深 2.9 公尺，南側最低水深 1.4 公尺，顯示事故船航行航道北側之水深確實較航道範圍內略深。布袋管理處發布之航道水深資訊，係顯示發布當時航道之最淺水深資訊，然實際水深於日後還會持續變化。

依據布袋管理處提供之 3 月布袋商港航道水深資料圖和調查小組實際測量之 9 月水深數據比較圖 1.7-9 及圖 1.7-10，顯示相隔 6 個月的時間，航道北側淤積增加最多處為 29 公分，航道南側淤積增加最多處為 171 公分，顯示航道南側淤積情況較航道北側快速且嚴重；另依據布袋港 9 月調查小組製作之航道水深資料差異圖 1.7-9，水深減少之（-）座標為 211 個多於水深增加之（+）座標 97 個，現象顯示，間隔 6 個月的時間，航道泥沙淤積程度較布袋商港 3 月公布之水深資料更為嚴重。本會認為該航道水深資訊實不足為航行船舶操作之依據，亦反映出實質疏濬航道的效果並不彰顯。

1. 在航道水深未能有效維持情況下，落實並有效執行商港法第 33 條規定，針對吃水受限或具擱淺風險之船舶，於最低潮時段執行進出港管制。(TTSB-MSR-20-06-002)
2. 改善浚深航道方式，讓疏濬航道淤泥工程持續有效進行，避免類似事故之再發生。(TTSB-MSR-20-06-003)
