國家運輸安全調查委員會

重大運輸事故 調查報告

新興巷出軌事故（平交道）

報告編號：TTSB-ROR-21-03-001

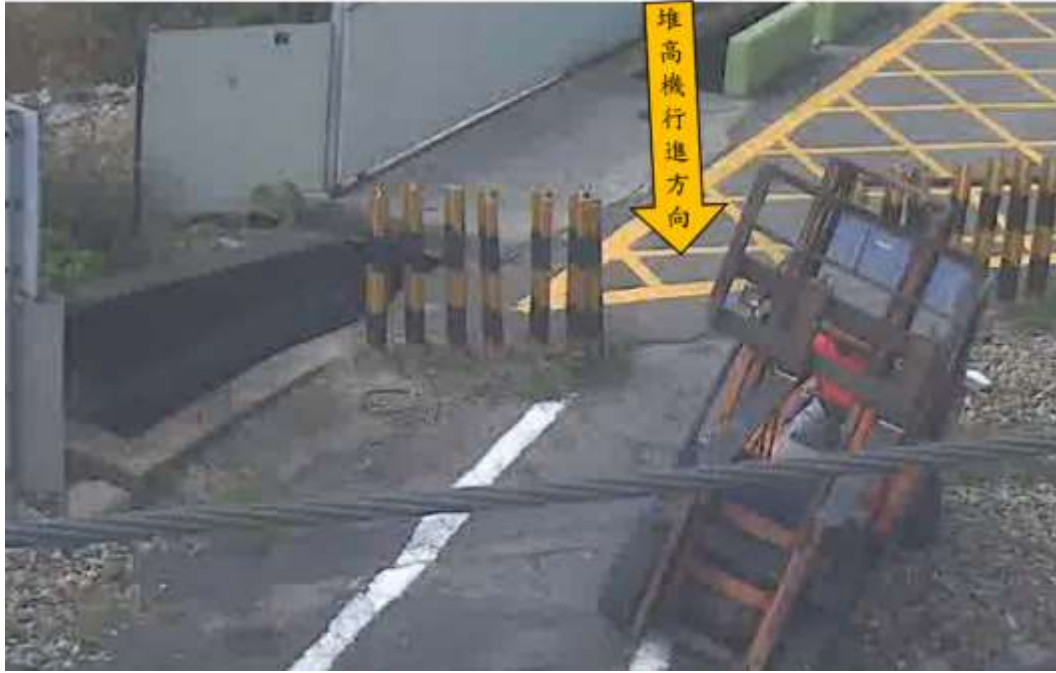
依平交道監視器影像紀錄顯示，1208:56¹時一輛四輪堆高機²由彰化縣永靖鄉九分路進入新興巷平交道（里程 K234+046），通過西側護欄後，1208:59 時堆高機左側輪胎陷入西正線軌道區（如圖 1.1-1），堆高機駕駛嘗試以堆高機自身動力駛離，但無法移動。

圖 1.1-1 堆高機陷入西正線軌道區

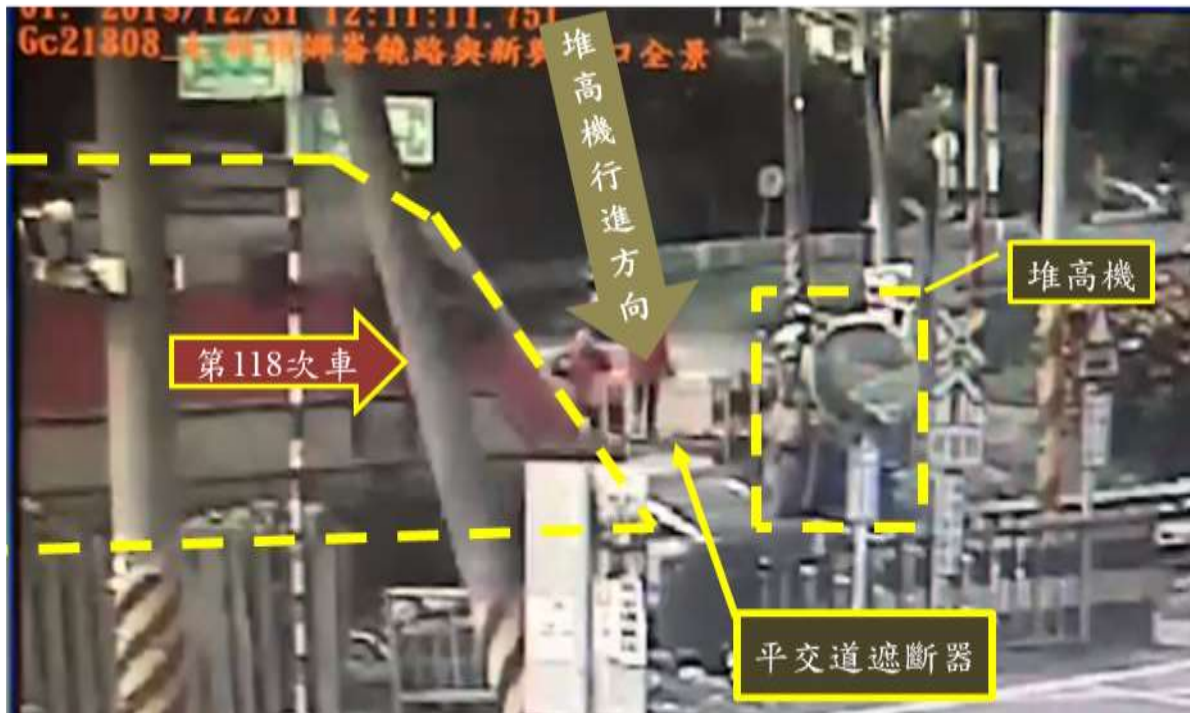
依第 118 次自強號車載影像，1211:11 時撞及堆高機。平交道監視器影像如圖 1.1-2 所示。

圖 1.1-2 第 118 次自強號撞及堆高機

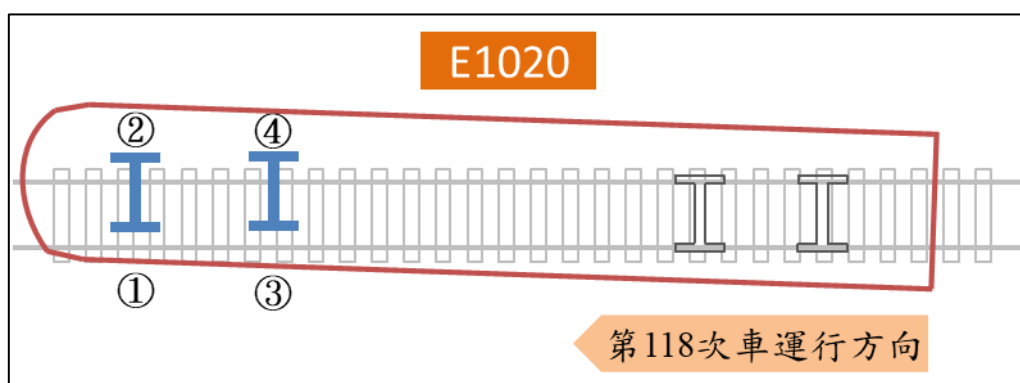
1211:46 時事故列車於西正線 K233+500 處（臺鐵永靖站北方）停止，事故現場列車與堆高機相關位置如圖 1.1-3 所示。依事故現場調查，E1020 機車第 1 軸及第 2 軸朝東偏移出軌，第 1 位及第 3 位陷落西正線兩鋼軌間，第 2 位及第 4 位陷落東西正線間（如圖 1.1-4），機車車頭左側有撞擊痕跡（如圖 1.1-5），現場無人員傷亡。有關列車出軌、堆高機殘骸、機車出軌點及平交道現場如圖 1.1-6~9 所示。

圖 1.1-4 E1020 機車出軌車軸位置

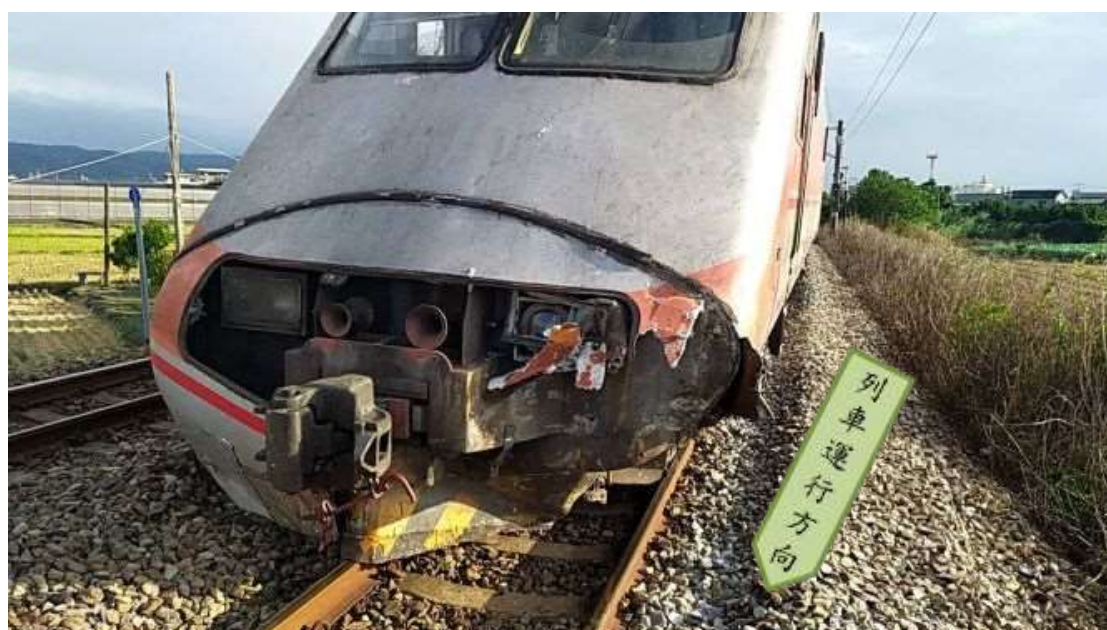
圖 1.1-5 E1020 機車損毀狀況

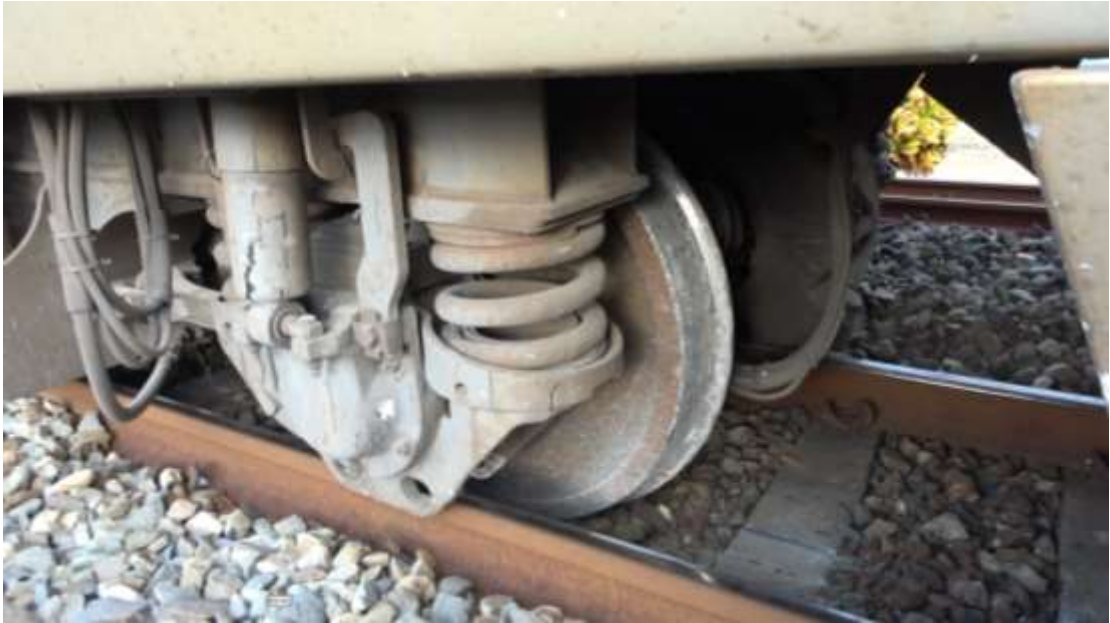
圖 1.1-6 E1020 機車第二軸出軌

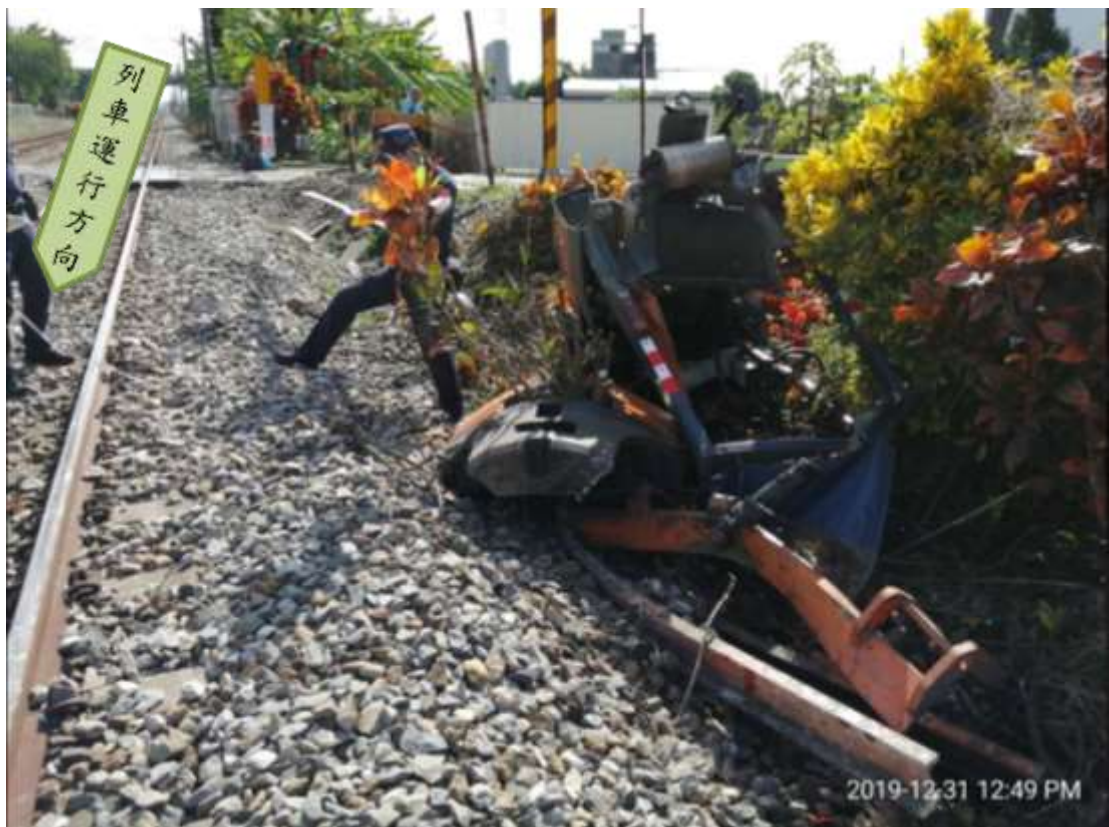
圖 1.1-7 堆高機受損外觀圖

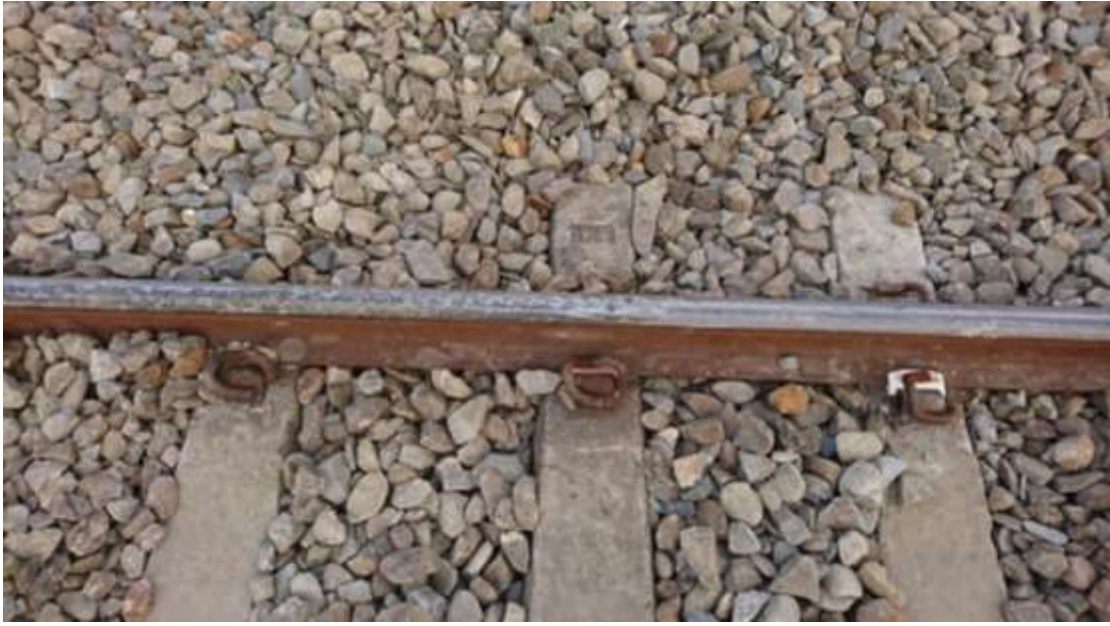
圖 1.1-8 E1020 機車出軌點

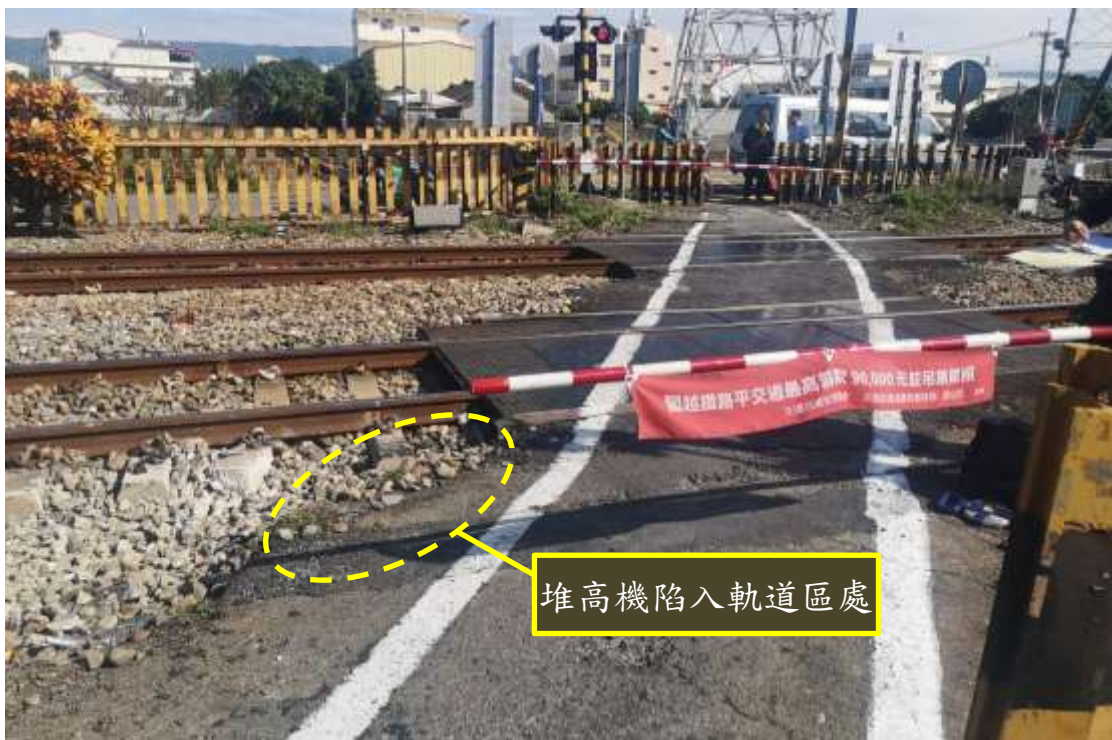
圖 1.1-9 新興巷平交道（由西側往東側拍攝）

以圖 1.12-2 和事故當天同樣由西側拍攝的圖 1.1-9 比較，近西側入口之道路邊緣線顏色較淺，為新鋪 AC 路面後所重新繪設。另比較堆高機陷入處的道碴鋪設邊緣，較事故當時更靠近道路邊緣線。

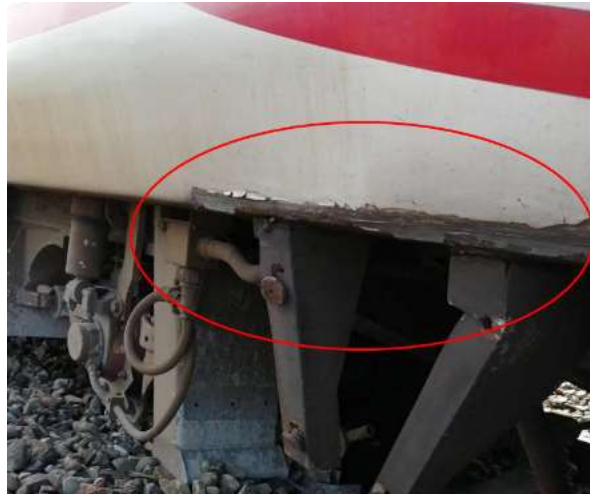
機車右側裙損毀

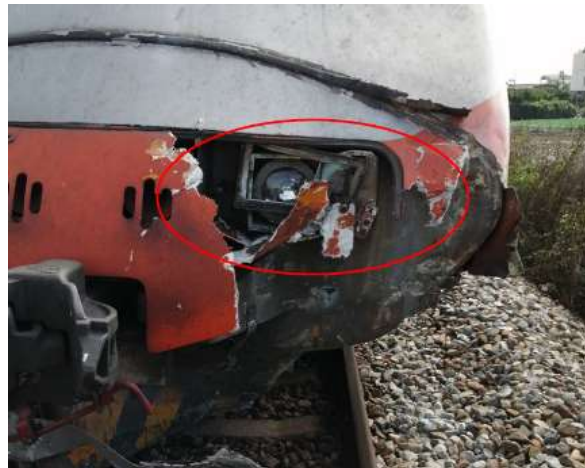
照明系統損毀

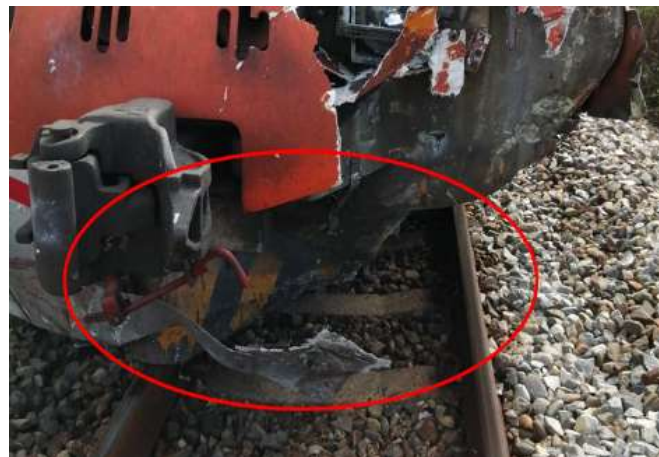
主排障器損毀

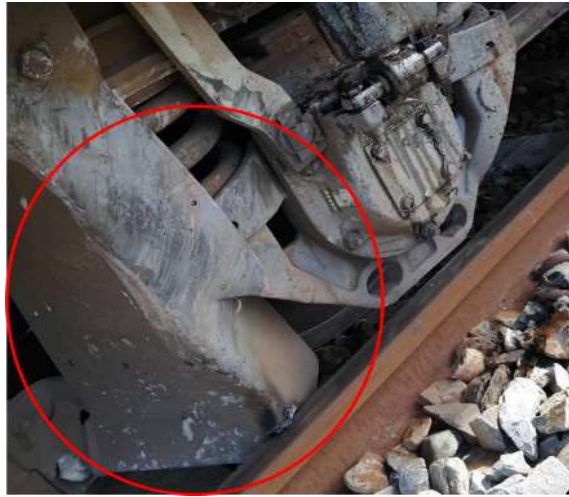
轉向架前端副鈹損毀

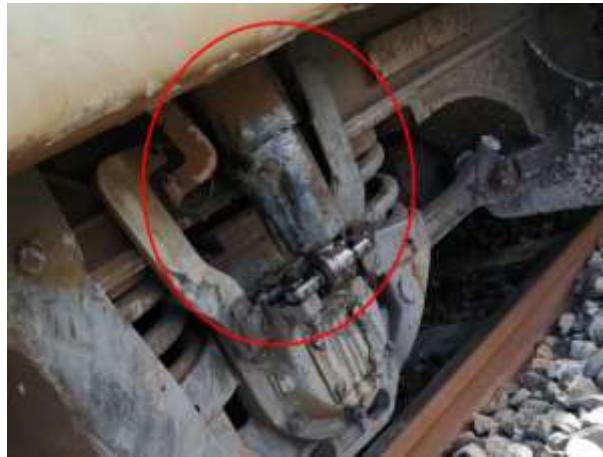
直立與橫向油壓避震器
損毀

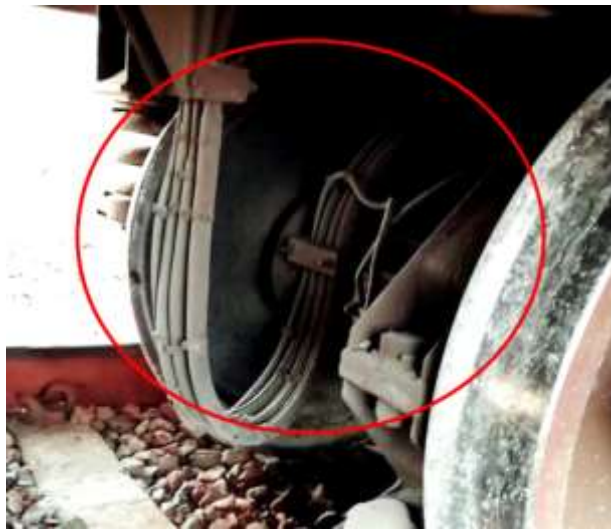
第 1 馬達損毀

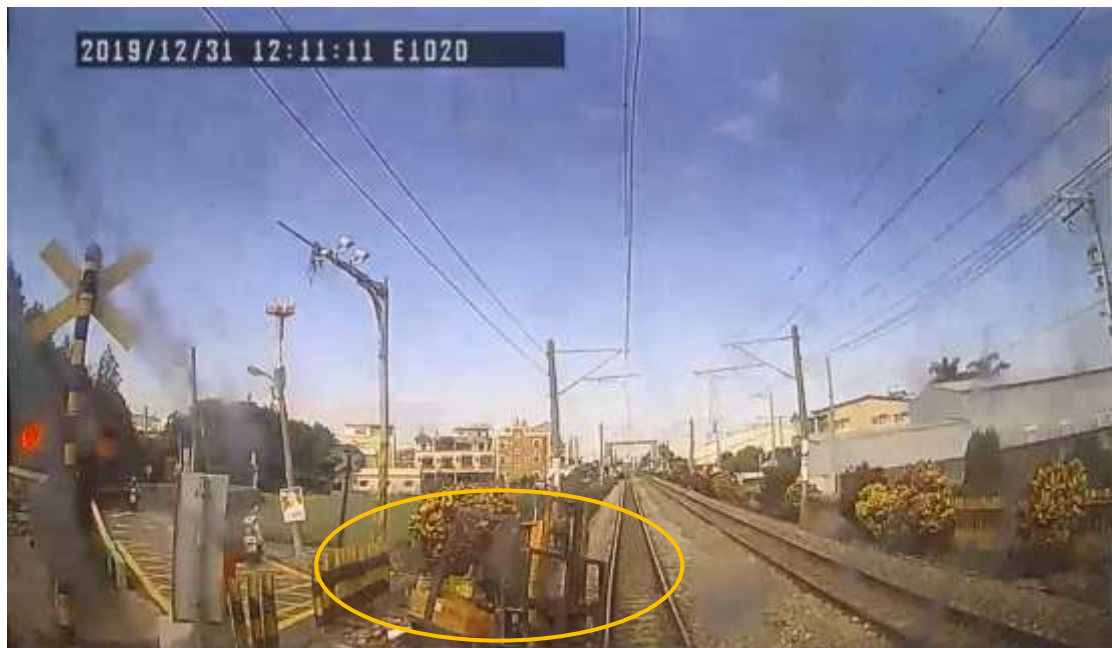
1211：11 時事故列車通過新興巷平交道（里程 K234+046）並撞及堆高機，如圖 1.11-2。

圖 1.11-2 事故列車撞及堆高機

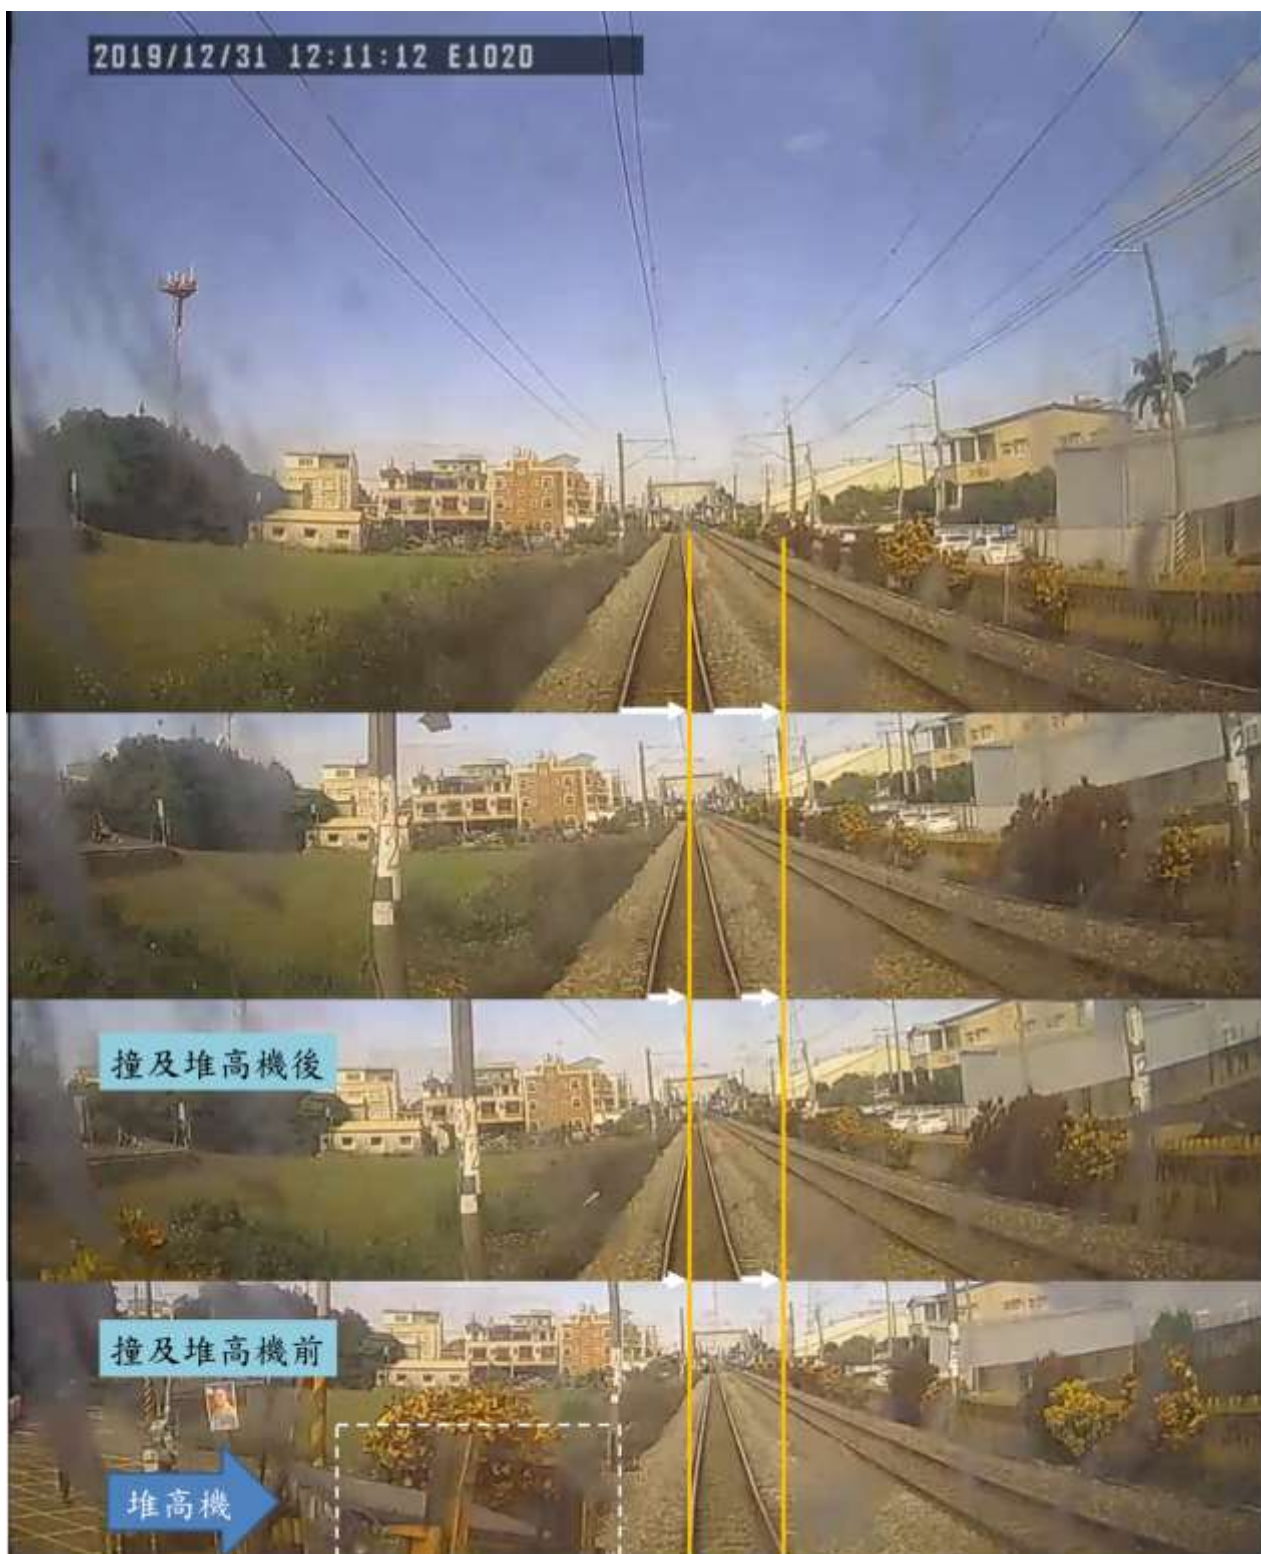
1211：12 時事故列車撞及堆高機後機車頭偏移，如圖 1.11-3。以撞及後連續畫面顯示偏移情形，黃線表撞及前機車頭運行路線。

圖 1.11-3 事故列車撞及堆高機後機車頭偏移

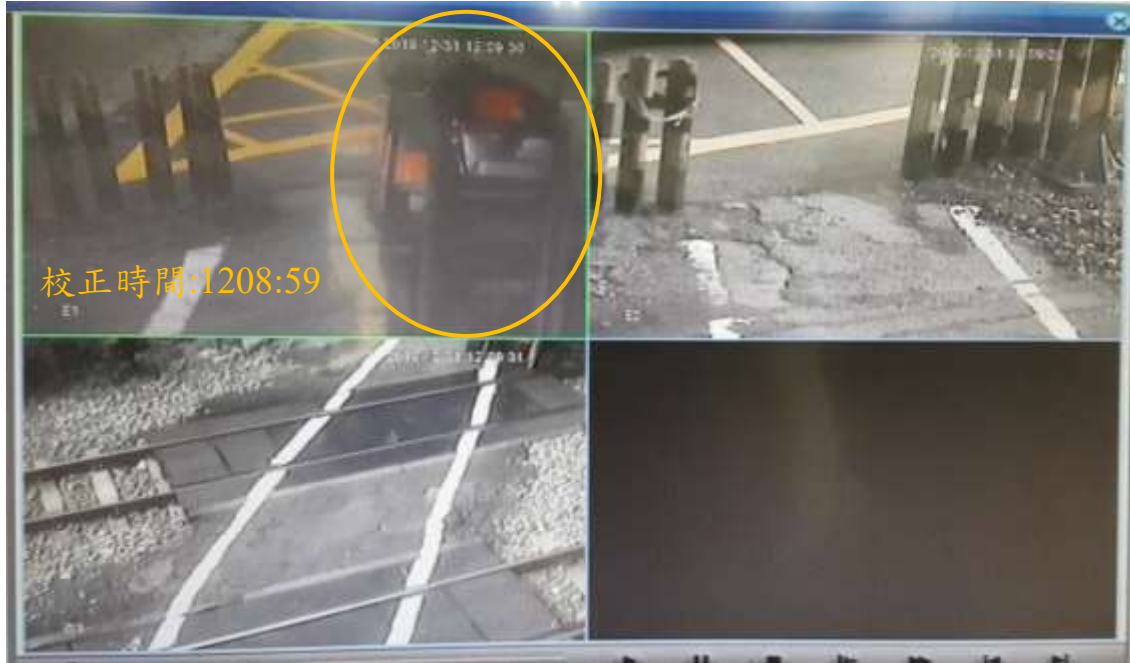
1209:30 時堆高機左側輪胎陷入西正線西側軌道區，如圖 1.11-7。

圖 1.11-7 堆高機陷入西正線西側軌道區

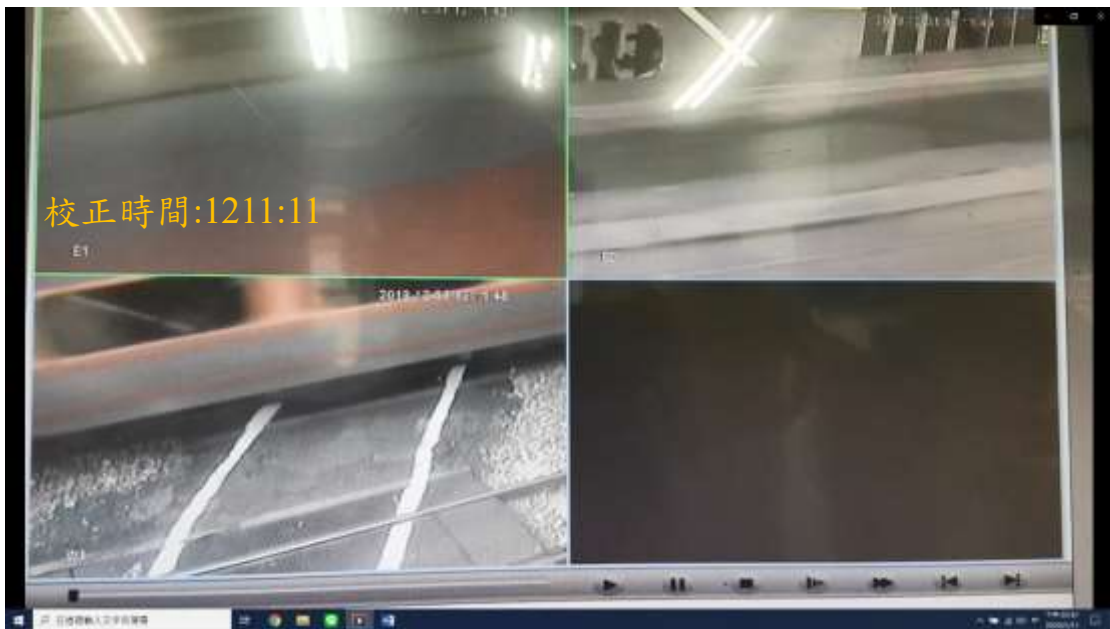
1211：42 時事故列車撞及堆高機，如圖 1.11-14。

圖 1.11-14 事故列車撞及堆高機

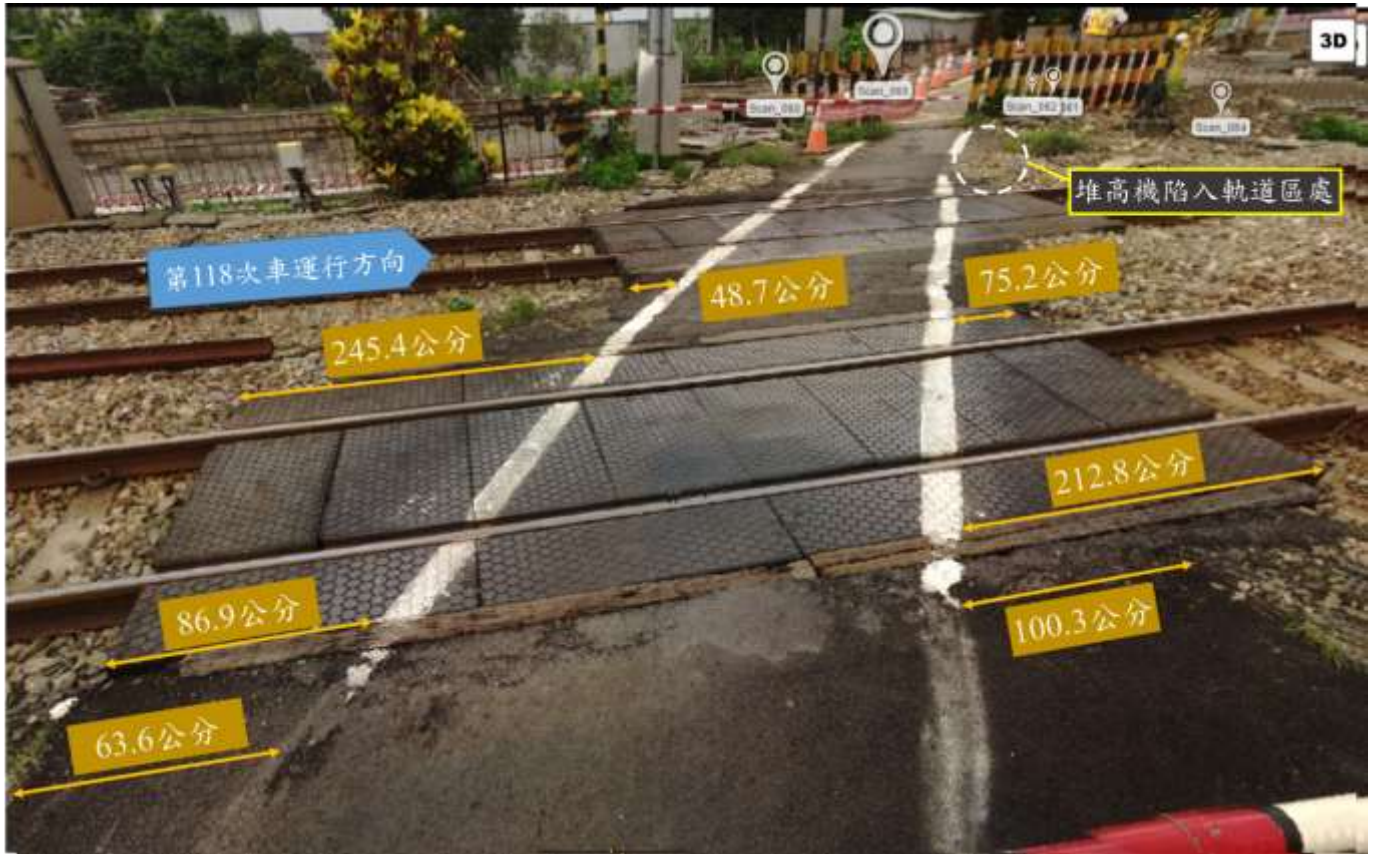
圖 1.12-1 新興巷平交道東正線量測數據（民國 109 年 5 月 28 日拍攝）

新興巷平交道東正線道版邊緣至道路邊緣及 AC 路面邊緣至道路邊緣的量測數據如圖 1.12-1 所示。

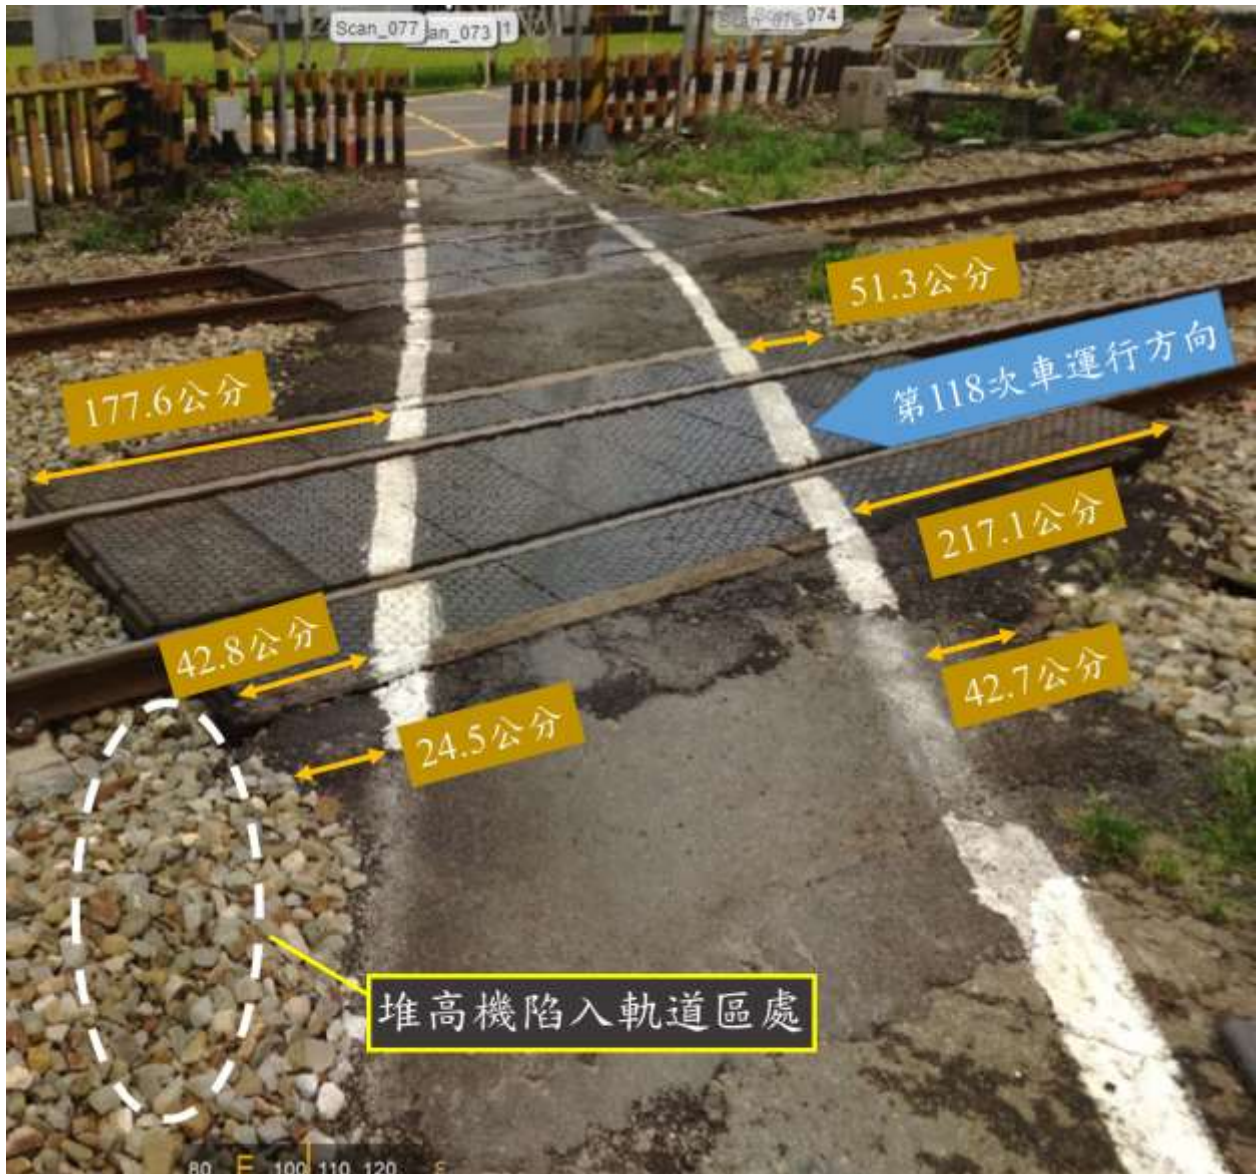
圖 1.12-2 新興巷平交道西正線量測數據（民國 109 年 5 月 28 日拍攝）

新興巷平交道西正線道版邊緣至道路邊緣及 AC 路面邊緣至道路邊緣的量測數據如圖 1.12-2 所示。

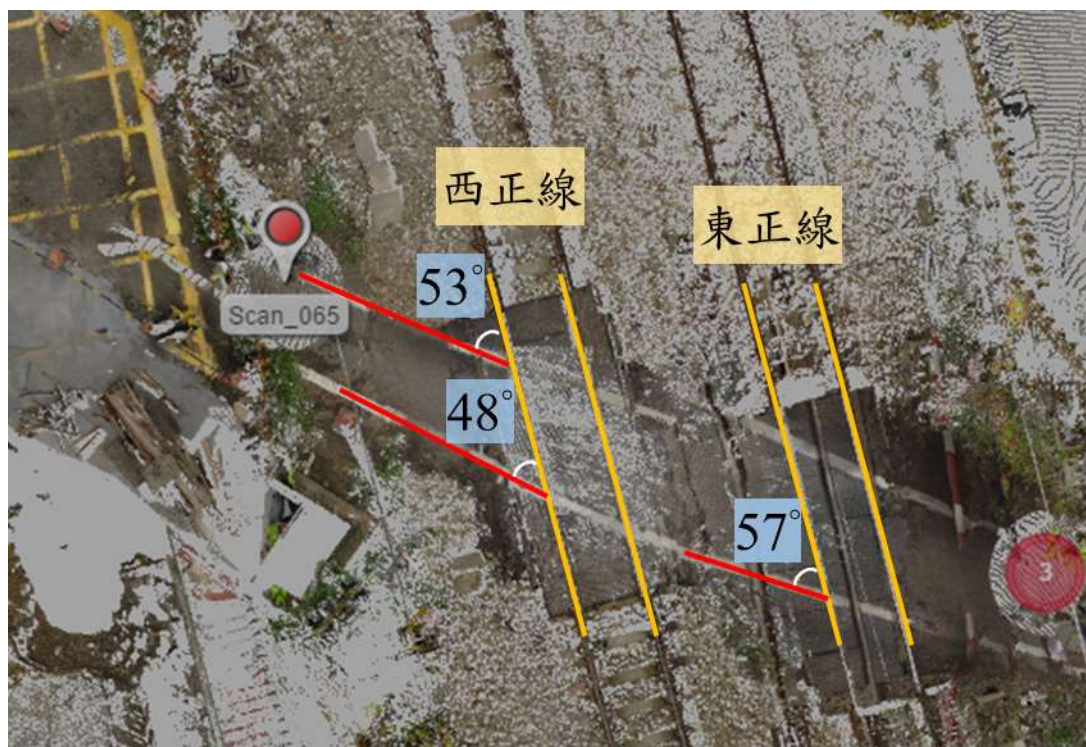
圖 1.12-3 新興巷平交道與道路夾角量測數據

利用 3D 掃瞄影像，量測平交道與道路夾角，西正線是 53 度及

48 度；東正線為 57 度，如圖 1.12-3 所示。
