國家運輸安全調查委員會

重大運輸事故 事實資料報告

第 408 次車

清水隧道重大鐵道事故

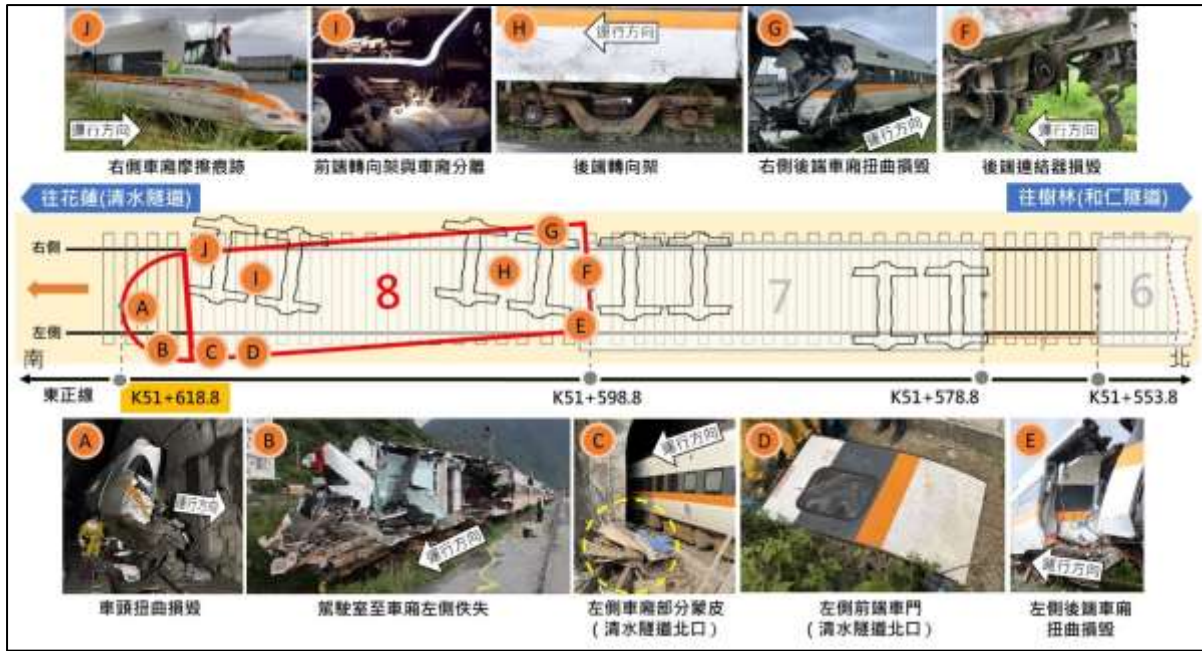
圖 1.3-1 第 8 車損害情形

第 8 車嚴重損毀，從駕駛室至車廂左側一半處遭切削，左側前端車門及部分車廂蒙皮掉落在清水隧道北口外，車廂後端受擠壓變形；前後端連結器均損毀；車廂底盤設備與轉向架損毀，如圖 1.3-1。

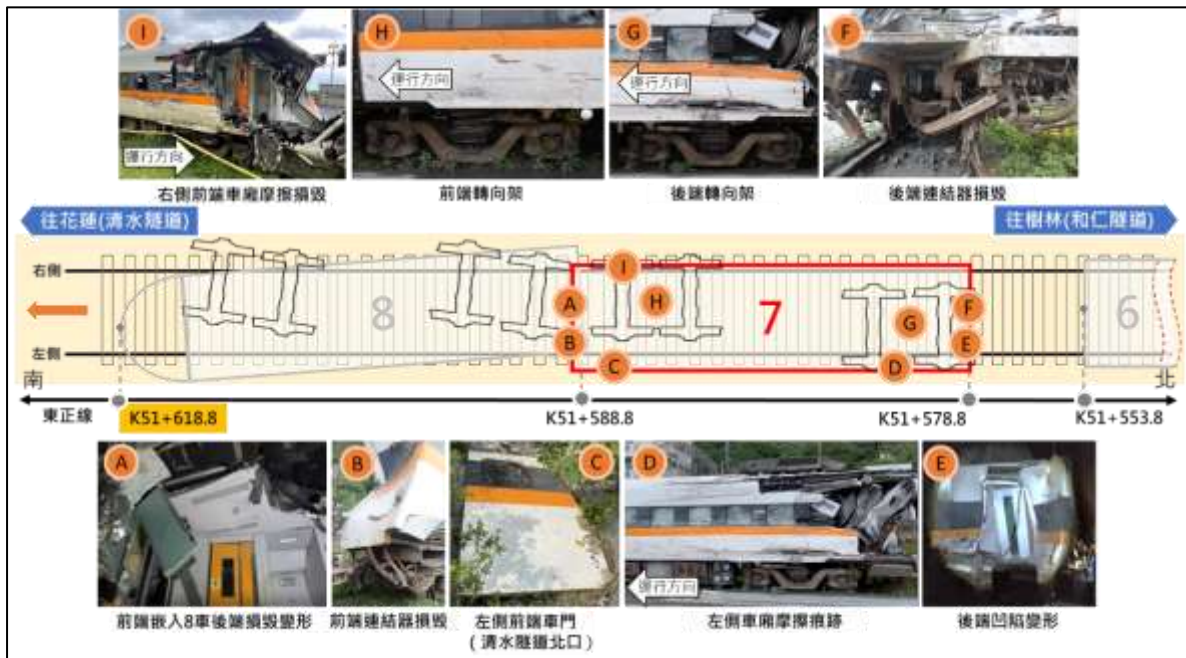
圖 1.3-2 第 7 車損害情形

第 7 車嚴重損毀，車廂左側後半部及右側前端有明顯擦撞痕跡且車窗碎裂，兩端車間通道受擠壓變形；前後端連結器均損毀；車廂底盤設備與轉向架損毀，左側前端車門掉落在清水隧道北口外，如圖 1.3-2。

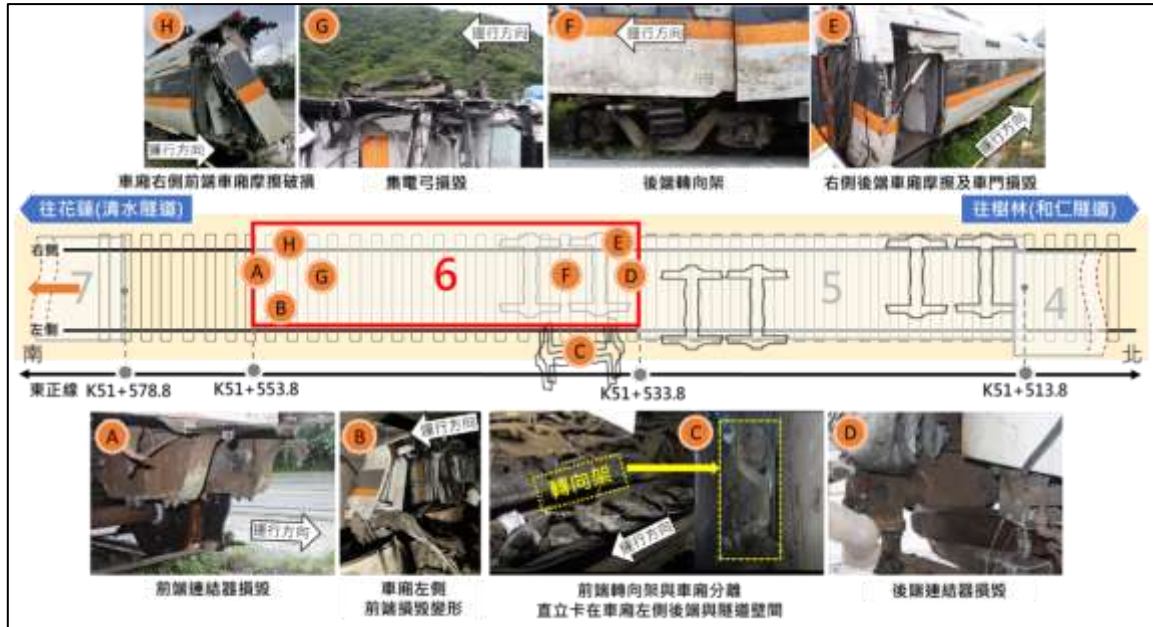
圖 1.3-3 第 6 車損害情形

第 6 車嚴重損毀，車廂左側前端變形，車廂右側前端破損，前後端車

間通道受擠壓變形；前後端連結器均損毀；車廂底盤設備與轉向架損毀，前端轉向架與車廂脫離，直立垂靠於隧道牆面上方；集電弓完全損毀，如圖 1.3-3。

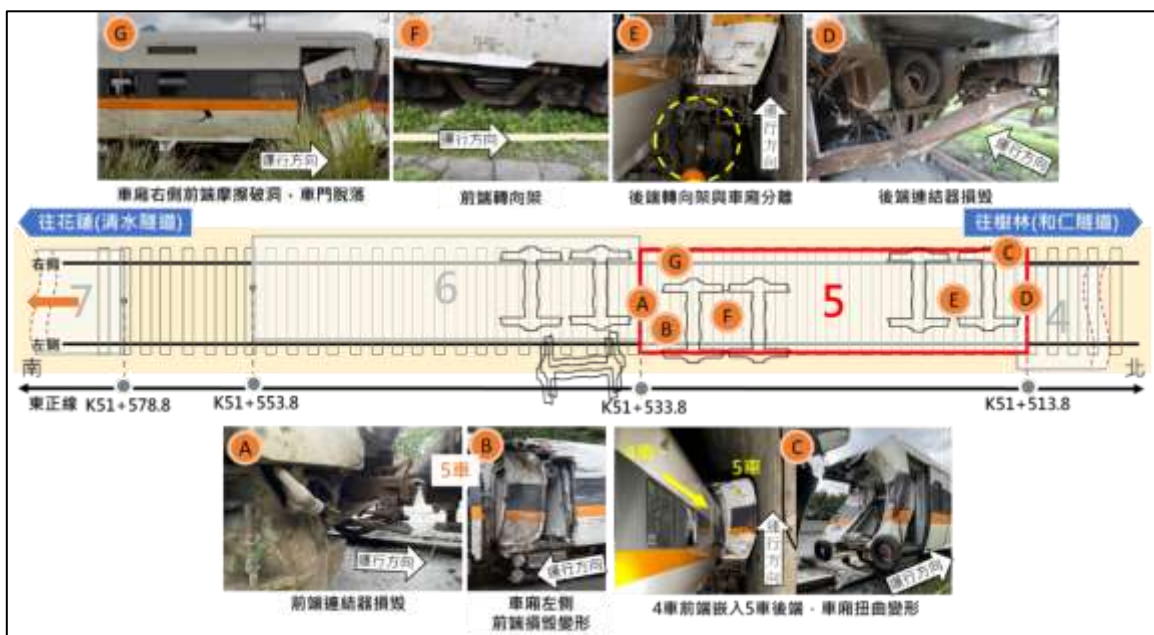
圖 1.3-4 第 5 車損害情形

第 5 車車廂兩端受擠壓變形；前後端連結器均損毀；車廂底盤設備與轉向架損毀，後端轉向架與車廂脫離，如圖 1.3-4。

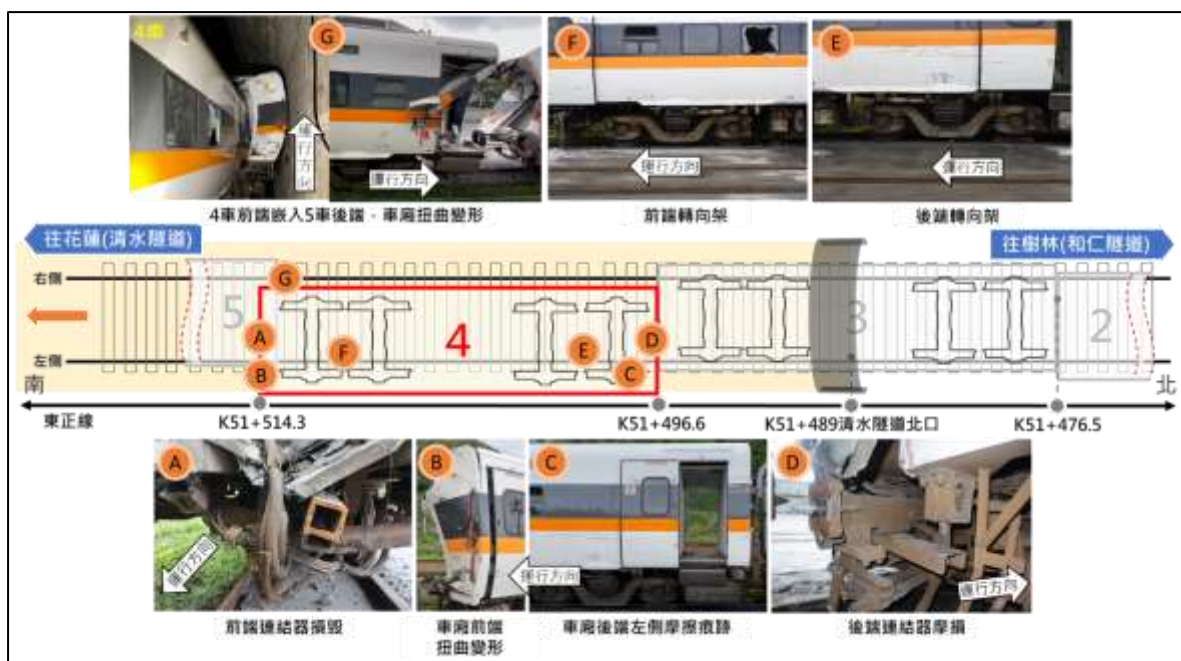
圖 1.3-5 第 4 車損害情形

第 4 車前端因嵌入第 5 車後端扭曲變形，前端連結器受擠壓變形；車廂左側磨損，底盤設備與轉向架部分損毀，如圖 1.3-5。

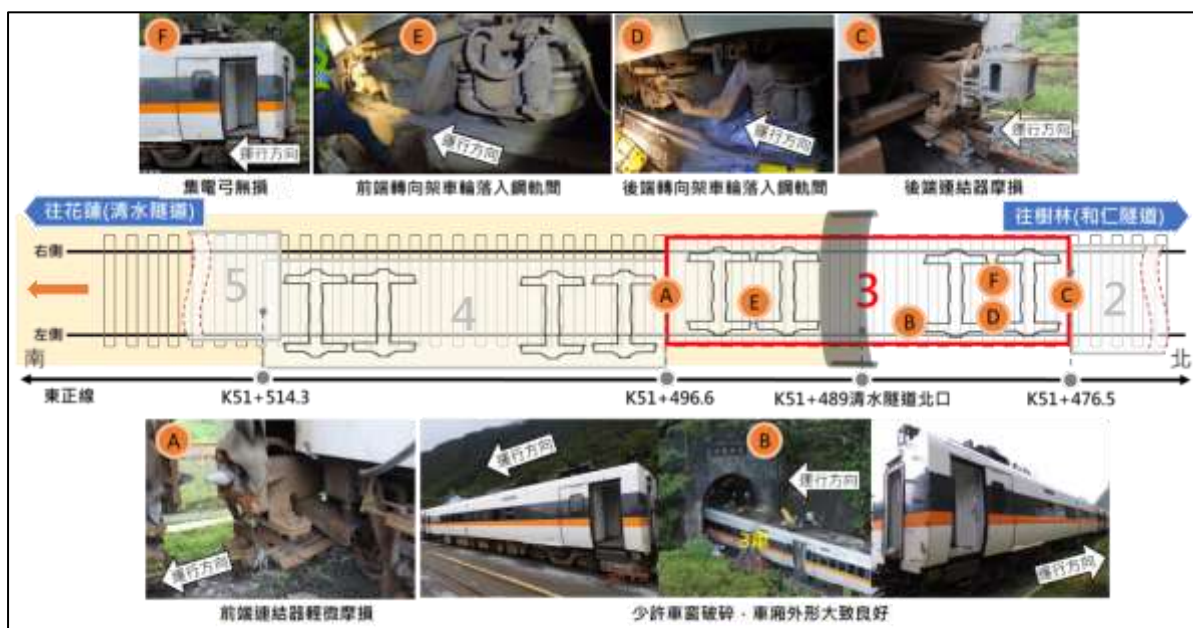
圖 1.3-6 第 3 車損害情形

第 3 車少許車窗破裂，外形大致良好，兩端連結器受擠壓些微變形，底盤設備與轉向架部分損毀，前後端轉向架車輪均落入鋼軌間，如圖 1.3-6。

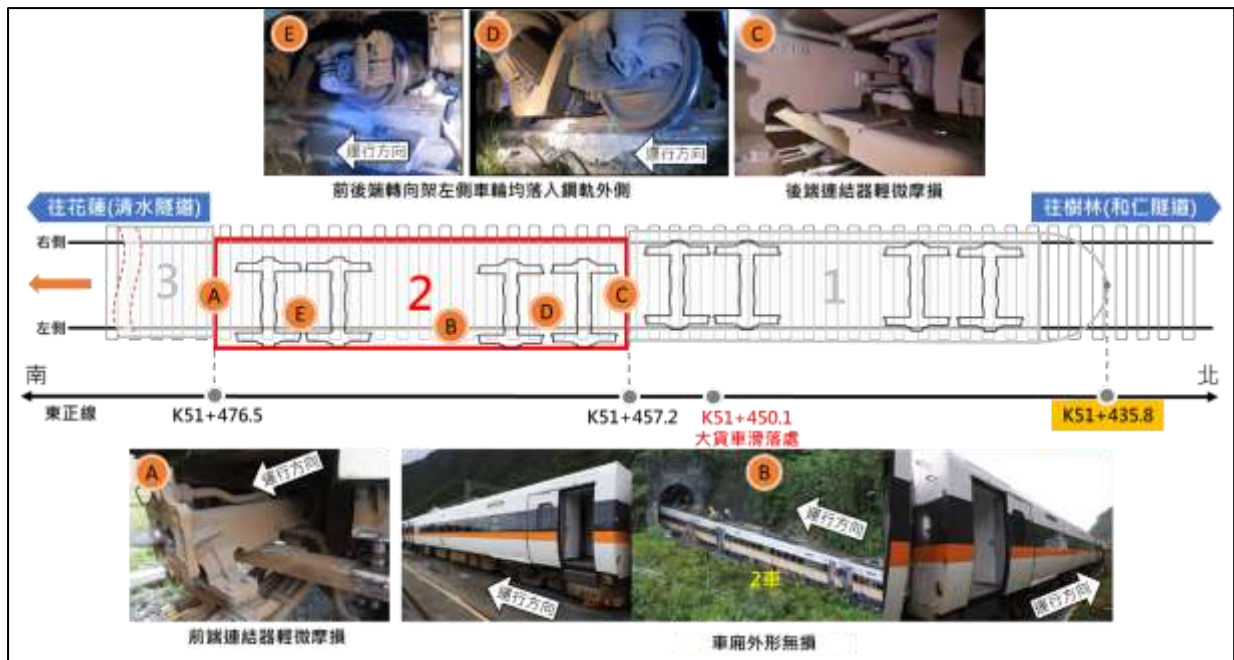
圖 1.3-7 第 2 車損害情形

第 2 車車廂無損毀，兩端連結器些微磨損，底盤設備與轉向架部分損毀，左側車輪均落入鋼軌外側，如圖 1.3-7。

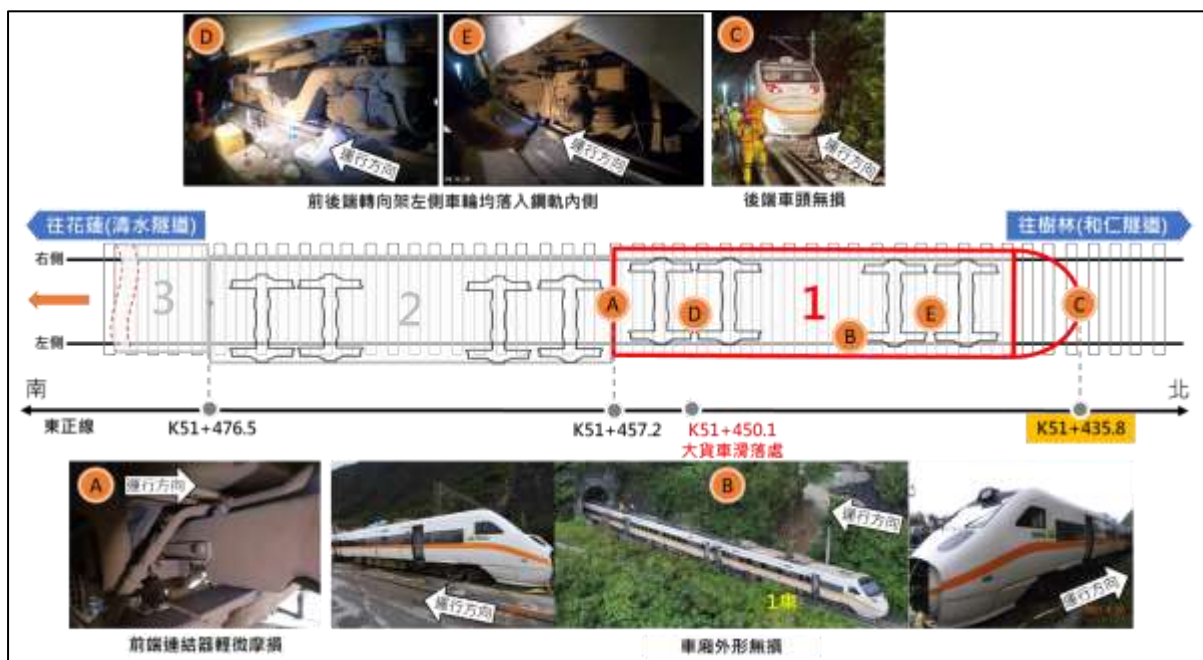
圖 1.3-8 第 1 車損害情形

第 1 車車廂無損毀，前端連結器些微磨損，底盤設備與轉向架部分損毀，左側車輪均落入鋼軌內側，如圖 1.3-8。

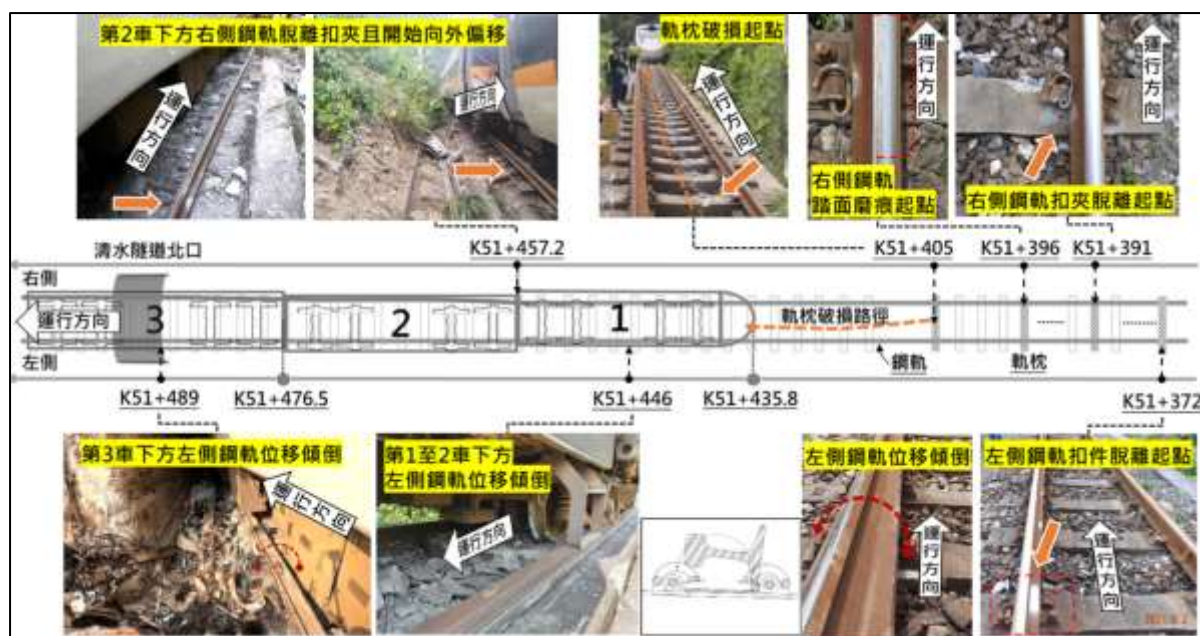
圖 1.3-9 清水隧道外軌道損害情形

自里程 K51+391 起，右側鋼軌脫離扣夾；自里程 K51+396 起，右側鋼軌踏面目視可見磨痕；於里程 K51+457.2 起，右側鋼軌開始向外偏移；於第 3 車里程 K51+479 處開始至第 4 車，右側鋼軌落入排水溝。於第 5 車中間里程 K51+524 起，鋼軌偏移情形逐漸趨緩。於第 7 車處，右側鋼軌部分扣夾斷裂。

自里程 K51+598.8 起，左右側鋼軌停止位移及傾倒，里程 K51+618.8 起軌枕無破裂。如圖 1.3-9 及 1.3-10。

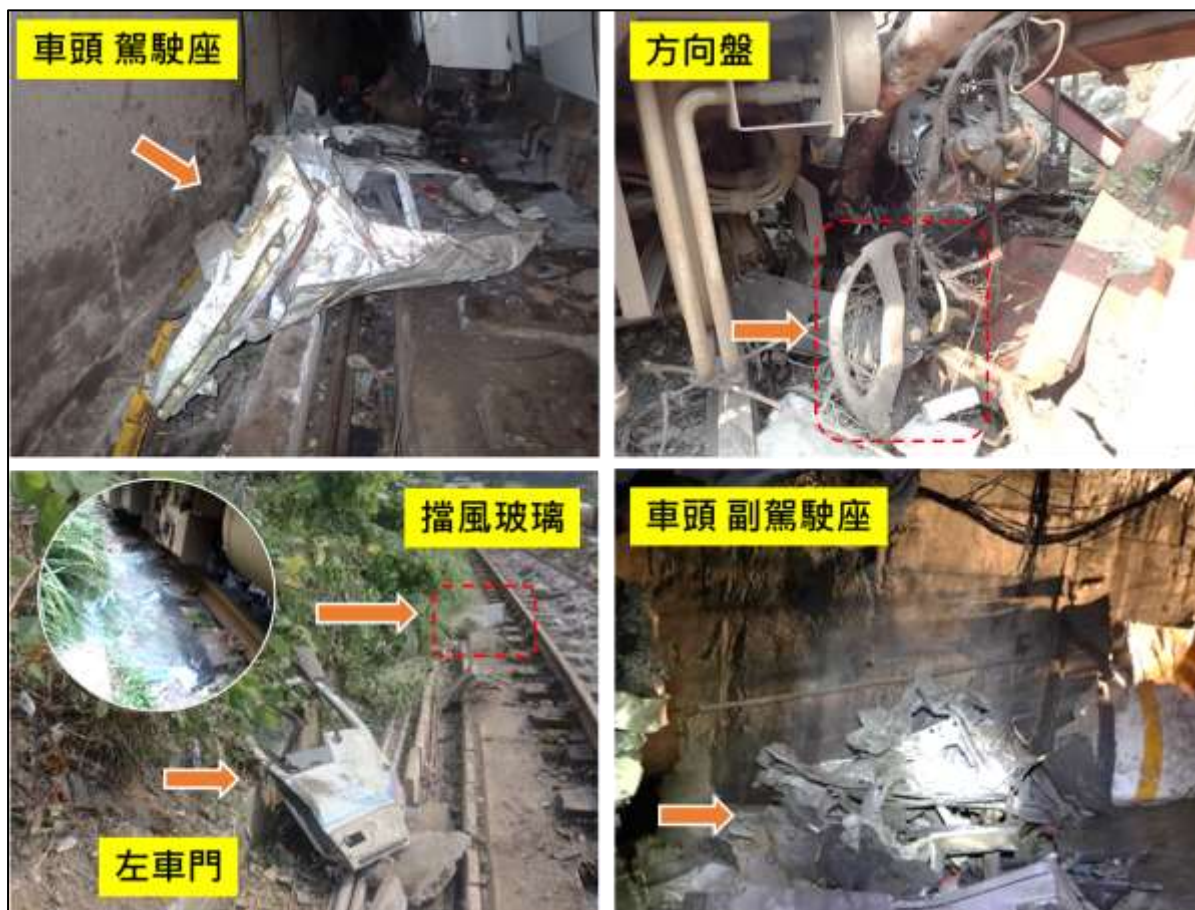
圖 1.3-12 大貨車車頭受損情形

車頭駕駛座、副駕駛座及右車門扭曲變形；左車門與車頭分離；方向盤斷裂；擋風玻璃破裂；車頭受損情形如圖 1.3-12。車身包含車斗及吊臂，部分車斗邊框脫離車斗並變形；吊臂斷裂並與吊臂控制座分離，車身受損情形如圖 1.3-13。引擎及變速箱遭撞擊而分離；後軸控制輪斷裂變形；排氣管、傳動軸及儲氣箱破裂變形，相關零組件受損情形如圖 1.3-14。

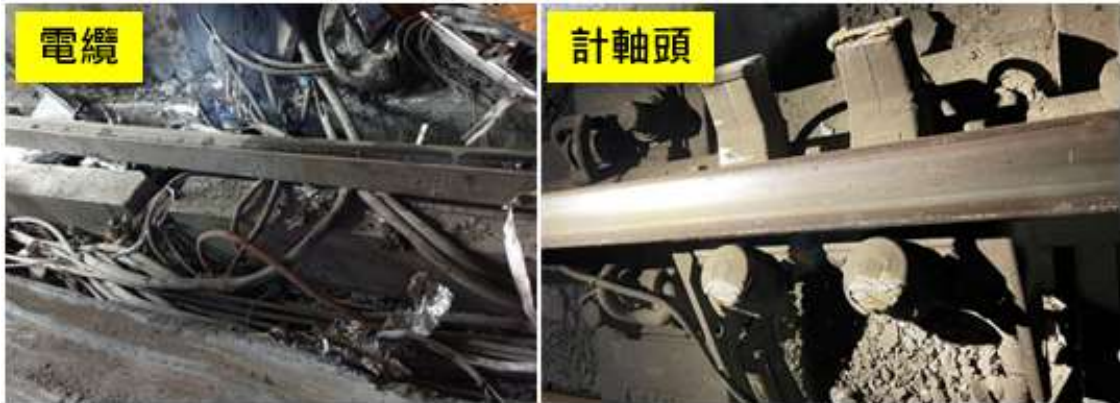
圖 1.3-16 電纜及計軸頭損壞情形

電纜接續 16 處、充膠單模光纜接續 4 處、繼電器箱 1 式、PVC 絕緣各式號誌電纜 2,000 公尺、24 芯充膠單模波紋鋼管鎧裝光纜 1,000 公尺、發泡充實聚乙烯雙層絕緣充膠積層被覆長途電話電纜 500 公尺、配線端子 1 組、灌膠式中間處理 16 組、號誌連軌線（長）80 條、號誌連軌線（短）80 條及計軸頭 2 組。電纜及計軸頭損壞情形如圖 1.3-16 所示。

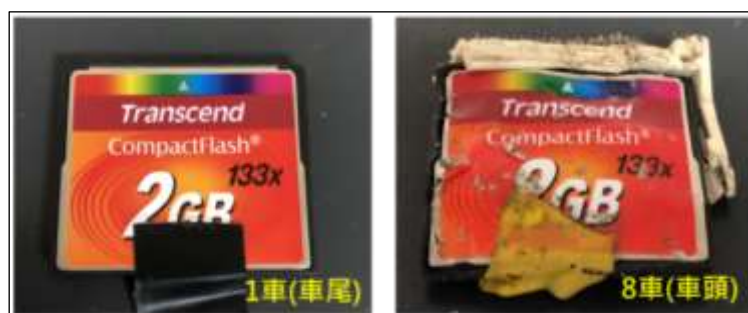
圖 1.10-1 事故列車 ATP 紀錄單元 CF 記憶卡

TEMU1000 型列車上裝設有列車自動防護系統 ATP，由龐巴迪股份有限公司 (Bombardier Transportation Ltd.) 生產製造。事故當日調查小組取下後端由第 1 車取出之 ATP 紀錄單元 (recording unit, RU) CF (CompactFlash) 記憶卡，經檢視後，該記憶卡完好無損；翌日尋獲第 8 車之 ATP 紀錄單元 CF 記憶卡外觀有明顯折損及破損跡象，呈現受力變形 (圖 1.10-1)。

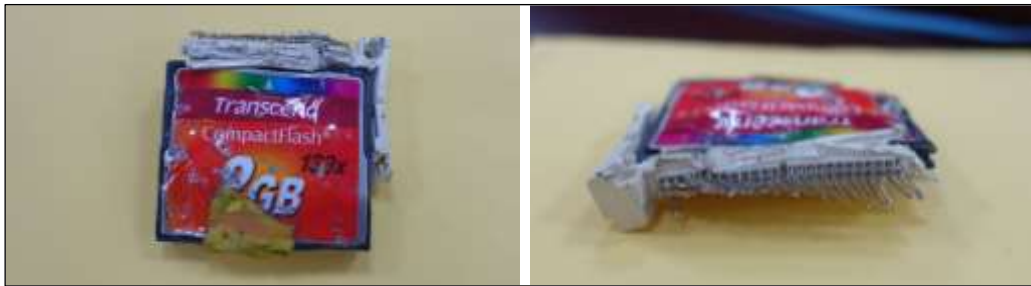
圖 1.10-5 第 8 車 ATP 資料記憶卡外觀

第 8 車之 ATP 紀錄單元 CF 記憶卡受損，無法直接讀取資料(如圖 1.10-5)，本會委託記憶卡製造商創見資訊及其協力廠商慧榮科技、宜特科技進行技術協助。

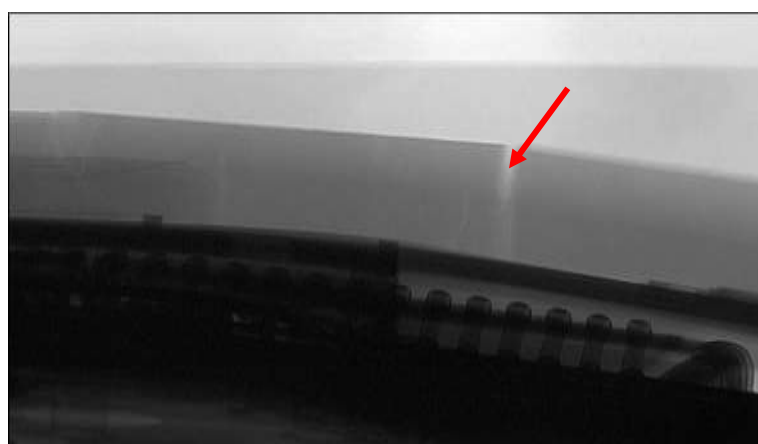
圖 1.10-8 記憶體內晶圓裂開

經開啟記憶卡外殼後，目視檢查控制器與快閃記憶體晶片外蓋裂開(如圖 1.10-6)，其後進行 2.5 維度 X 光掃描，結果顯示，該記憶體內部晶圓 (wafer) 數處扭曲裂開，晶粒 (die) 毀損，數條錫線 (bonding) 斷裂(如圖 1.10-7 至圖 1.10-9)，判定此 CF 記憶卡已毀損無法解讀。本次事故 ATP 紀錄單元以第 1 車解讀資料為基準。

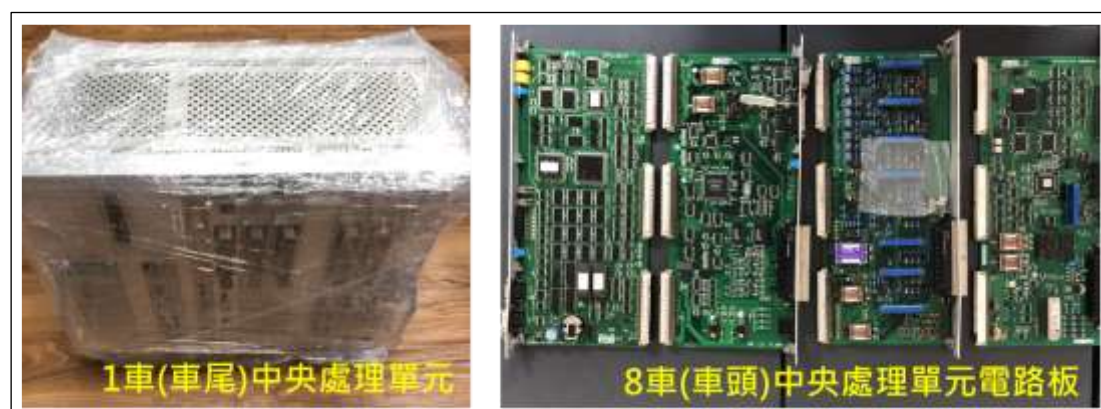
圖 1.10-10 事故列車 TCMS 中央處理單元

事故當日現場於後端第1車取得 TCMS 中央處理單元，該中央處理單元完好無損；另前端第8車因受到強力撞擊，無法尋獲完整 TCMS 之中央處理單元，僅能取回部分電路板(如圖 1.10-10)，經外觀清潔、細部檢視後，判定第8車 TCMS 之中央處理單元設備已無法恢復。本次事故以第1車之 TCMS 紀錄解讀資料為基準。

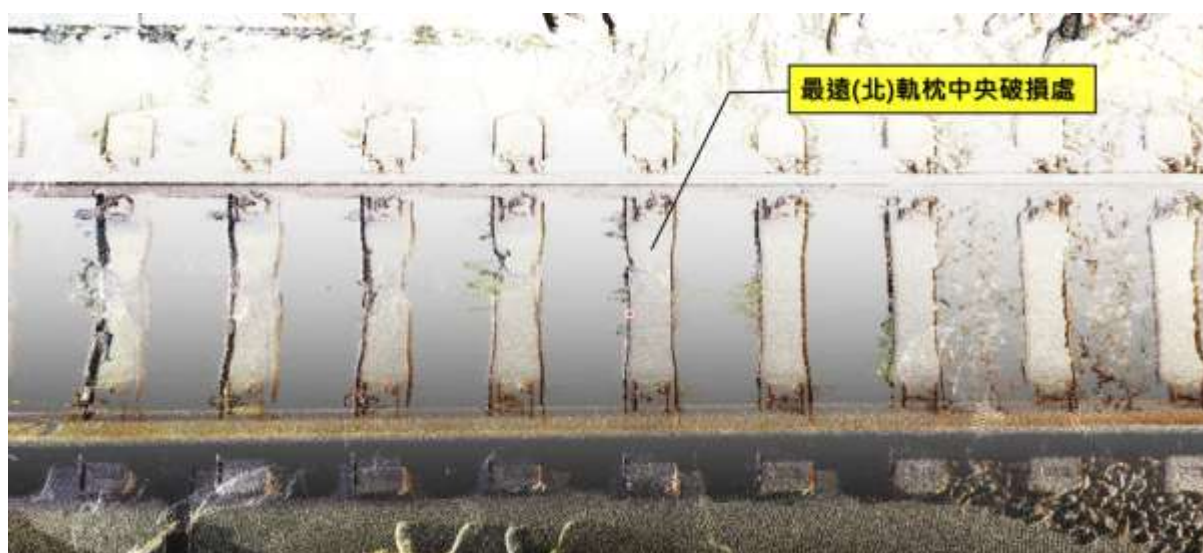
圖 1.11-13 受破壞最遠處軌枕狀況

依點雲資料顯示，事故後第 8 車停止於隧道內，距隧道口西南約 130 公尺處，第 8 車與第 7 車相連，第 7 車與第 6 車脫離，兩車間隔約 25 公尺；第 6 至 1 車之間未分離，但首尾皆相互擠壓；第 3 車區段停止於北面隧道口；大貨車起重機吊臂立靠於隧道口西側牆面與邊坡之間。以北面隧道東北口為基準，大貨車車首位於其西南方隧道內，距離約 9 公尺；隧道外往東北方向，大貨車車斗及大貨車後輪總成距離約 12 至 13 公尺，大貨車左門距離約 33 公尺，事故邊坡坡底處距離約 40 公尺，事故列車第 1 車車頭位置距離約 55 公尺，受破壞軌枕最遠距離約 83 公尺，鋼軌約於事故邊坡處變形脫離，以上詳圖 1.11-13 至 1.11-17。

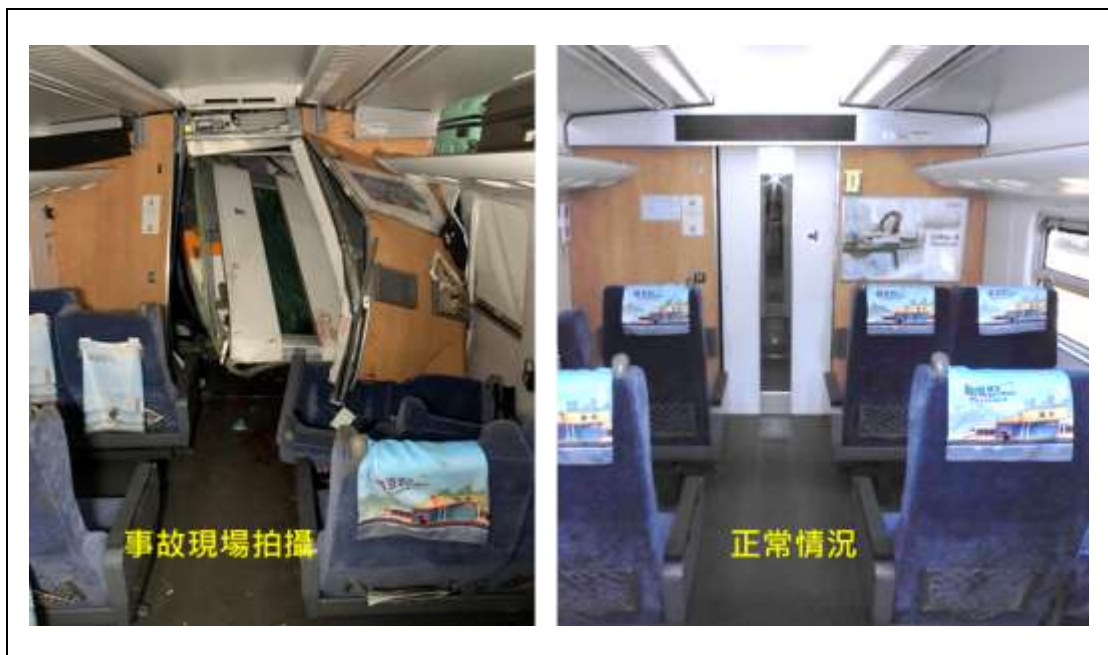
圖 1.13-3 第 4 車前端受損情形

第 4 車配置如圖 1.13-1；前端左側車門完整，右側車門結構擠壓變形，如圖 1.13-2；且第 4 車前端擠壓侵入 5 車後端，影響前端兩側玄關通道之通行，並造成首排座椅前方壁板與自動門由底部斷裂變形，往車廂內部翻折，如圖 1.13-3；後端左、右兩側車門及玄關通道皆完整，惟後端左側車廂緊鄰隧道壁，影響乘客自左側車門撤離。

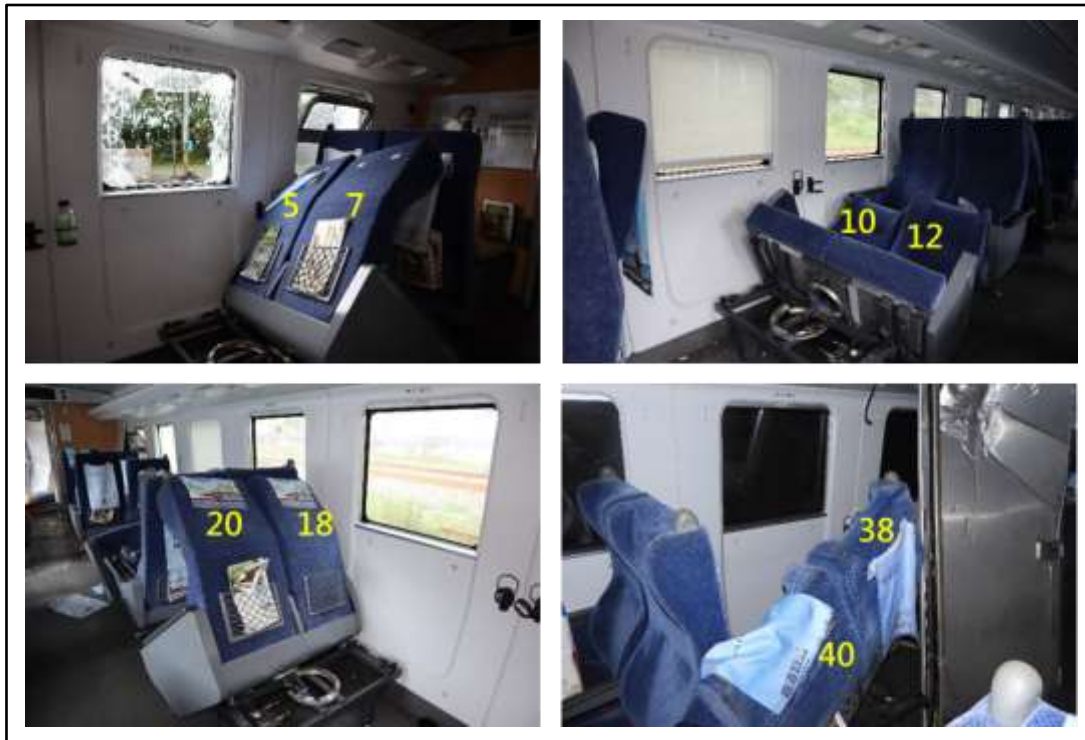
圖 1.13-9 第 5 車座椅情形

乘客車廂座椅部分，編號 5/7、10/12、18/20、38/40 等座椅自圓形轉盤處斷開與底座分離，其餘座椅仍固定於地板上；13、41 座椅椅背向後傾倒；38、51 座椅椅背向前對折，如圖 1.13-9。

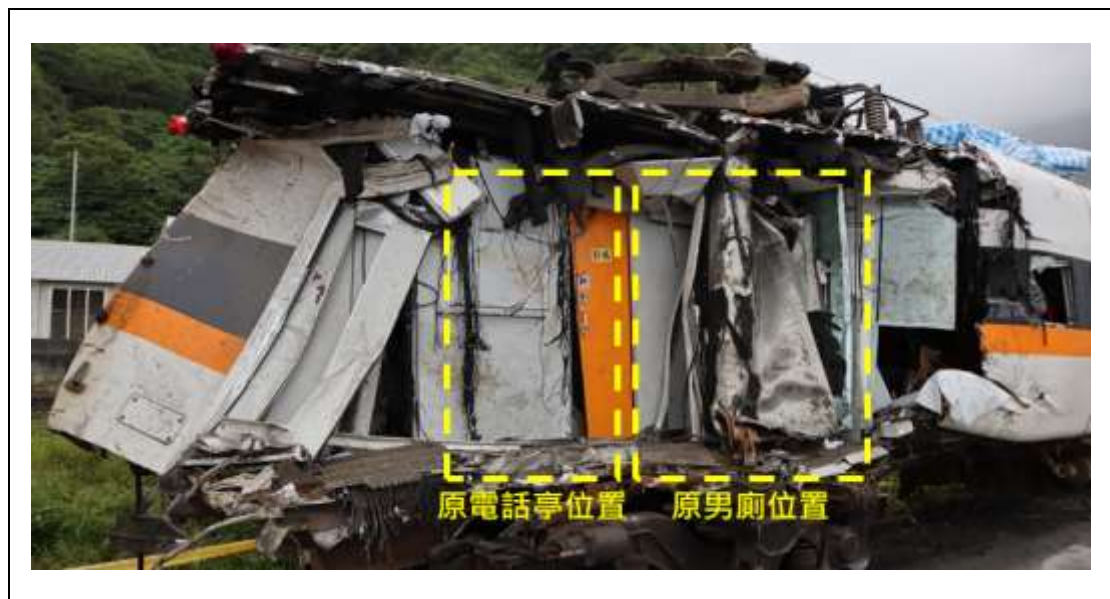
圖 1.13-12 第 6 車前端受損情形

第 6 車配置如圖 1.13-10；前端左側車門及玄關通道連同車身蒙皮與結構遭到削除，右側車門因結構擠壓變形而影響通行，如圖 1.13-11；另外，前端左側蒙皮與車身結構由前向後削除至首排左側編號 1/3 座位處，男廁及電話亭設施消失，前端右側廁所仍存在，如圖 1.13-12；後端左側及右側車門結構皆完整，玄關通道處電氣設備門板向外掀開致影響通行，如圖 1.13-13。

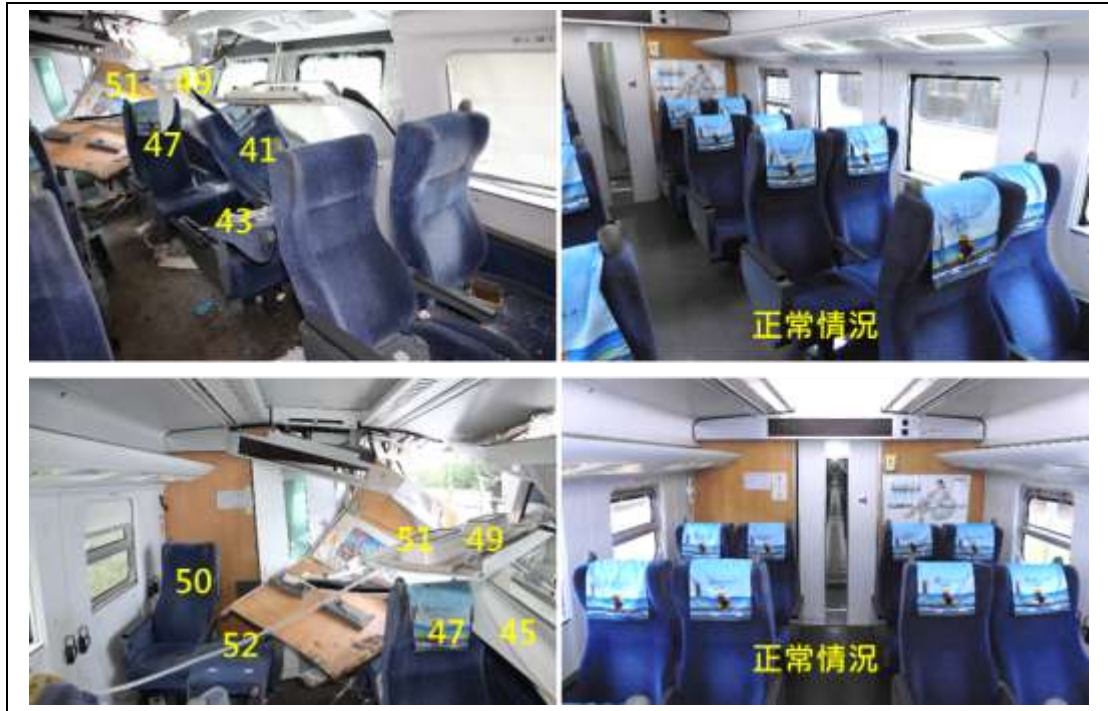
圖 1.13-19 第 7 車座椅情形

乘客車廂座椅部分：全數座椅仍固定於地板上，靠近後端之編號 41/43、45、49/51、52 座椅，受到車身結構及壁板變形或塌落之影響，而有變形、椅墊脫離或椅背向前對折之情形，如圖 1.13-19 所示。

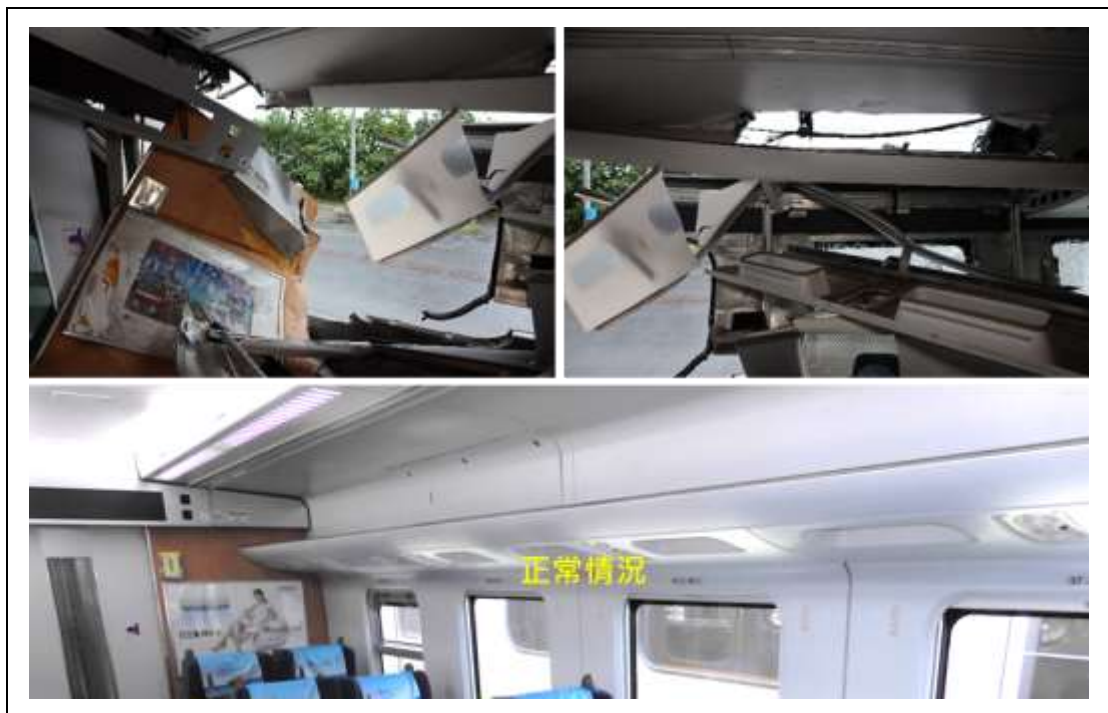
圖 1.13-20 第 7 車後端左側受損情形

第 7 車其他受損包括後端左側末排座椅後方之壁板與天花板變形破損、左側座位編號 49 至 41 靠窗座位側邊壁板塌落、以及 37 至 25 靠窗座位側邊壁板變形等，如圖 1.13-20 所示。

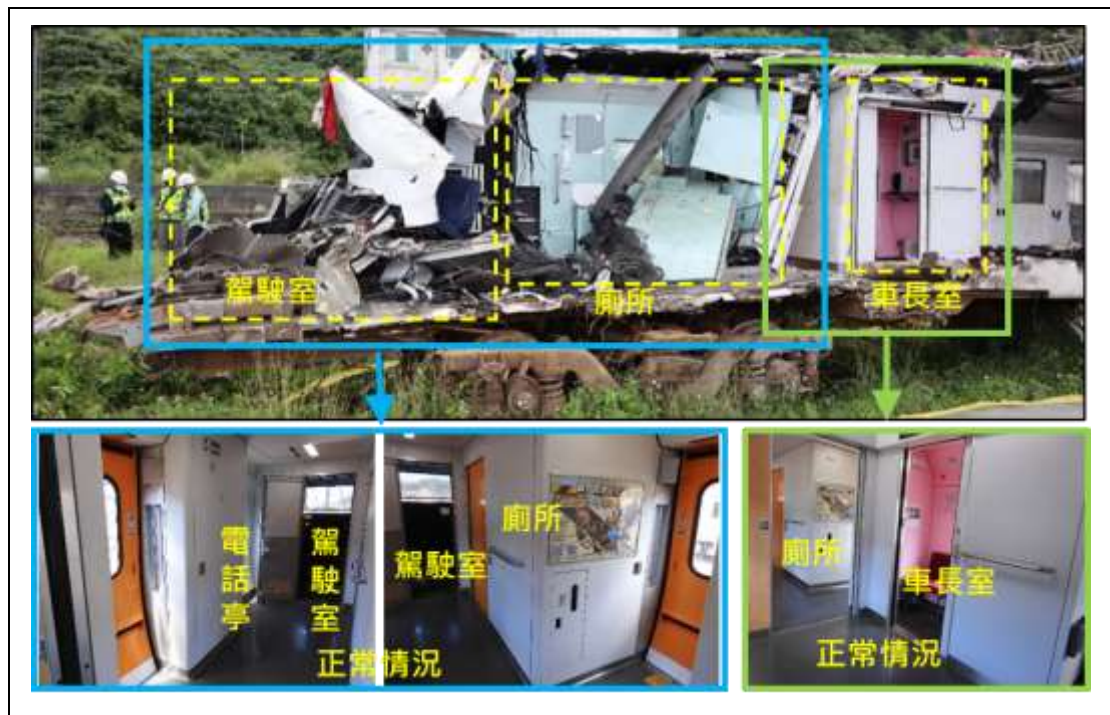
圖 1.13-22 第 8 車前段受損情形

第 8 車配置如圖 1.13-21；事故後車身向左側傾斜，左側蒙皮及車頂結

構由前端向後端削除至第 13/15 座位處，地板削除至左前車門處，駕駛室及電話亭空間消失，駕駛台儀表板於左側第 9/11 座位處發現；右側之廁所隔間遭受破壞，車長室之空間仍完整，如圖 1.13-22。

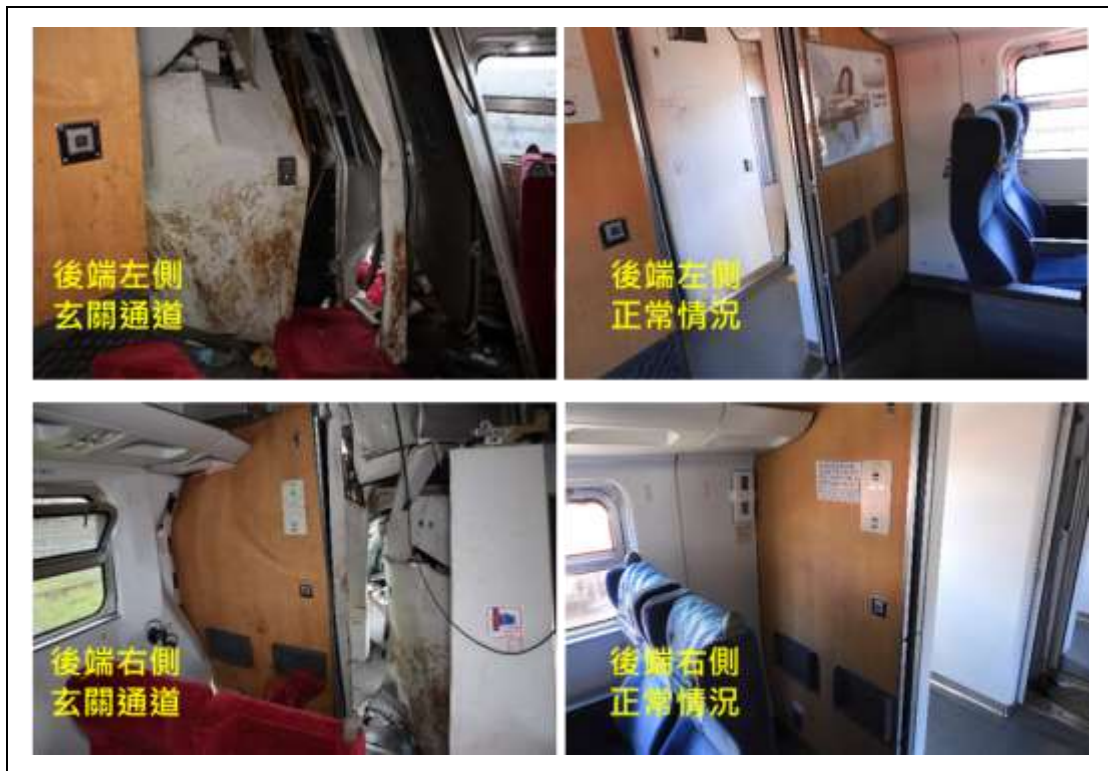
圖 1.13-24 第 8 車後端左、右側車門及玄關通道

第 8 車車門與玄關通道部分：前端左側車門及玄關通道連同車身蒙皮與結構遭到削除，右側車門未明顯受損，玄關通道因廁所壁板傾倒，如圖 1.13-23；後端左側及右側車門與玄關通道擠壓變形而影響通行，如圖 1.13-24。

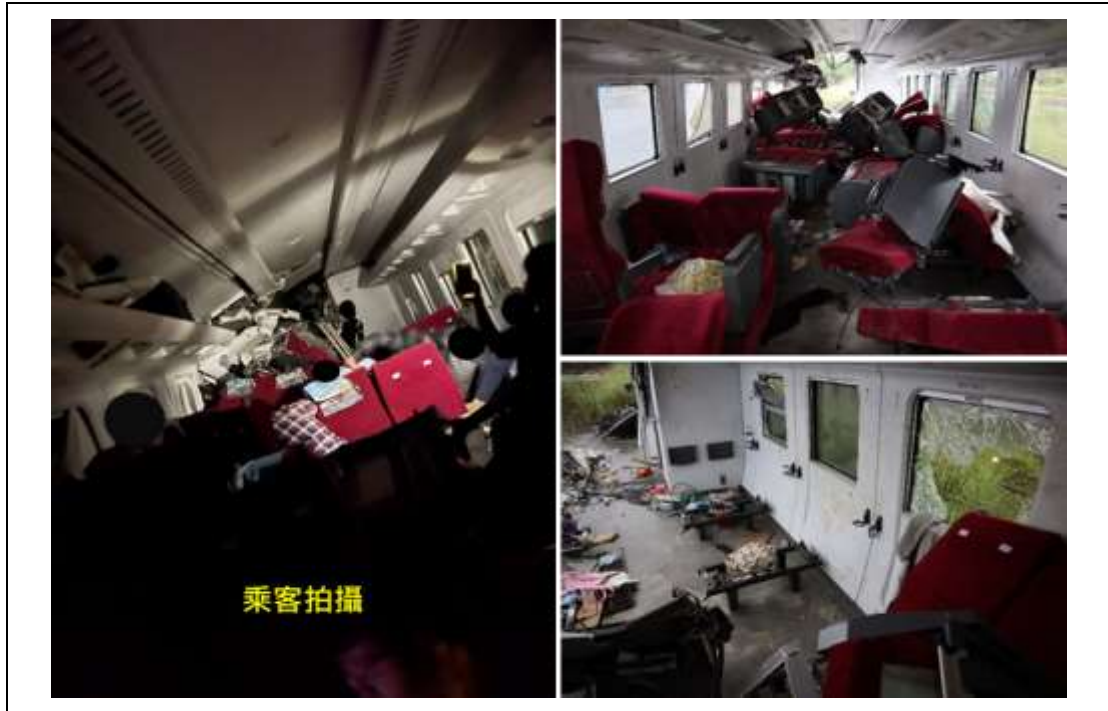
圖 1.13-25 第 8 車座椅情形

乘客車廂座椅部分：多數座椅自圓形轉盤處斷裂並堆疊，座椅底座皆仍固定於地板上，如圖 1.13-25 所示。

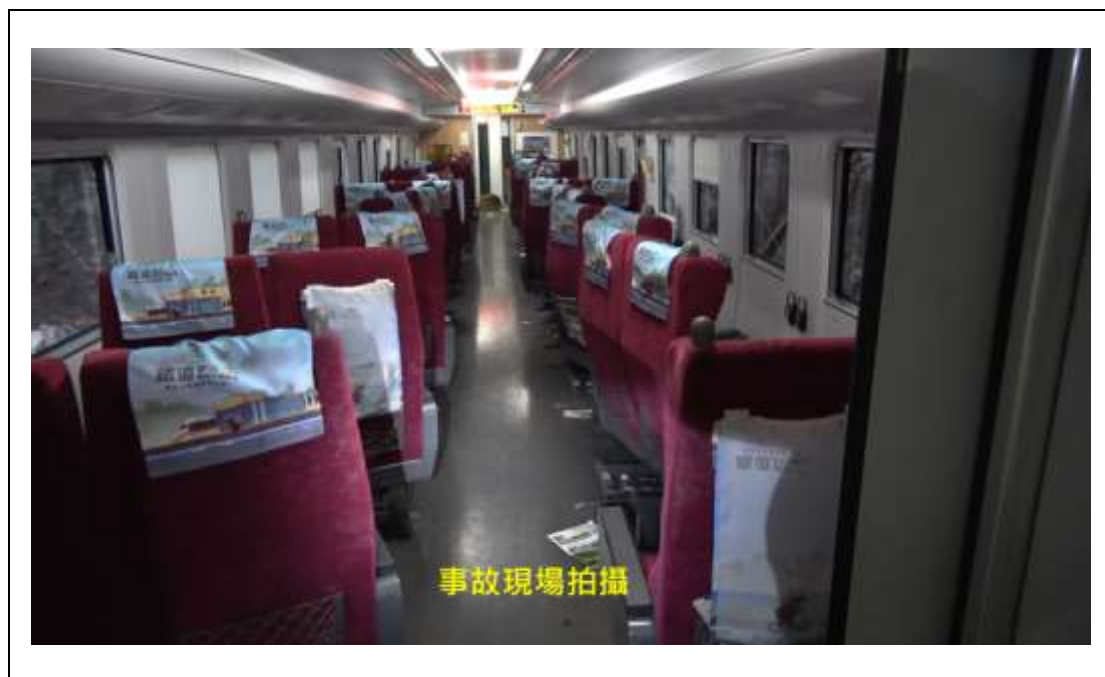
圖 9 第 3 車座椅情形

乘客車廂座椅部分：第 3 車座椅全數無損，惟事故後為方便擔架通過，

座椅皆轉向面對車窗側，如圖 9。
