# 國家運輸安全調查委員會

## 調查報告

中華航空公司 CI202 班機

於松山機場落地時多重系統失效

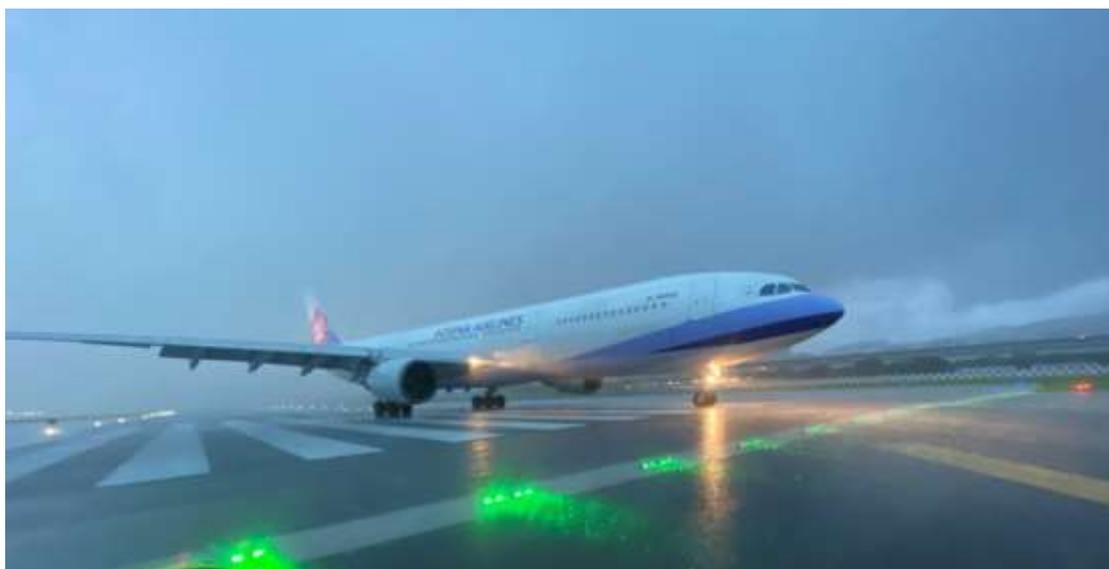
哩/時)，PM 隨即回答「*autobrake* 沒上」，大約 5 秒後 (1747:04)，PF 叫出「*manual brake*」，並將煞車踏板踩到底，常態煞車之液壓壓力值為 448 psi<sup>4</sup>，縱向加速率 longitudinal acceleration 數值約 -0.1g's，顯示航機開始減速。1747:07 秒，PM 叫出「*reverse no green*」，約 1 秒後，PF 叫出「趕快幫我踩，幫我踩」(此時地速為 124 哩/時)，從此兩人同時將人工方式煞車踩到底，煞車液壓壓力約上升到 576psi，縱向加速率數值為 -0.14g's。直至 1747:36 飛機完全煞停於跑道末端為止，在此期間煞車液壓壓力及縱向加速率數值有數次上下波動，煞車液壓壓力值最小為 128 psi，最大為 2,560 psi，縱向加速率數值最小量為 -0.05g's，最大量為 -0.47g's。飛機煞停於松山機場 10 跑道末端前 30 呎，如圖 1.1-1。

圖 1.1-1 事故機煞停於松山機場 10 跑道末端

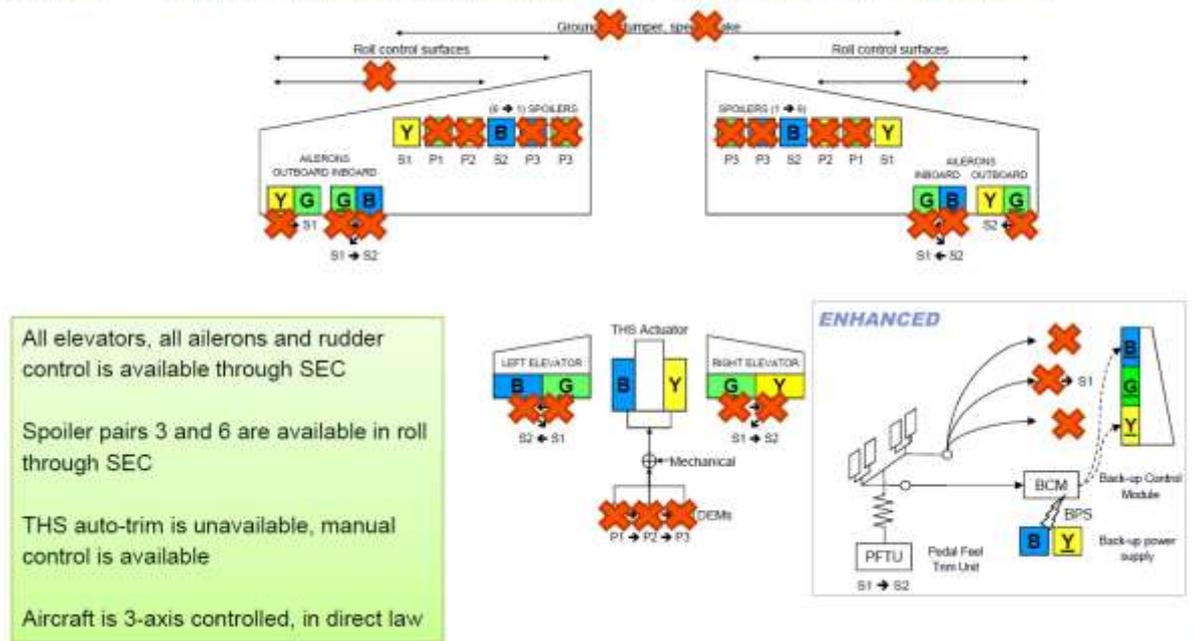
如圖 1.6-10 所示，當 3 套 FCPC 飛控電腦均失效後（P1、P2、P3），FCPC 便轉移控制權至次飛控電腦（S1、S2），並造成以下的影響：

- 減速板（speed brake）和地面擾流板（ground spoiler）僅剩 3 號及 6 號可協助飛機滾轉（roll）操作；
- 方向舵踏板（rudder paddle）控制鼻輪轉向失效，僅剩手動轉向；
- 自動煞車系統（autobrake）失效；
- 反向推進器（thrust reverser）失效。

圖 1.6-10 3 套 FCPC 失效飛行控制面失效示意圖

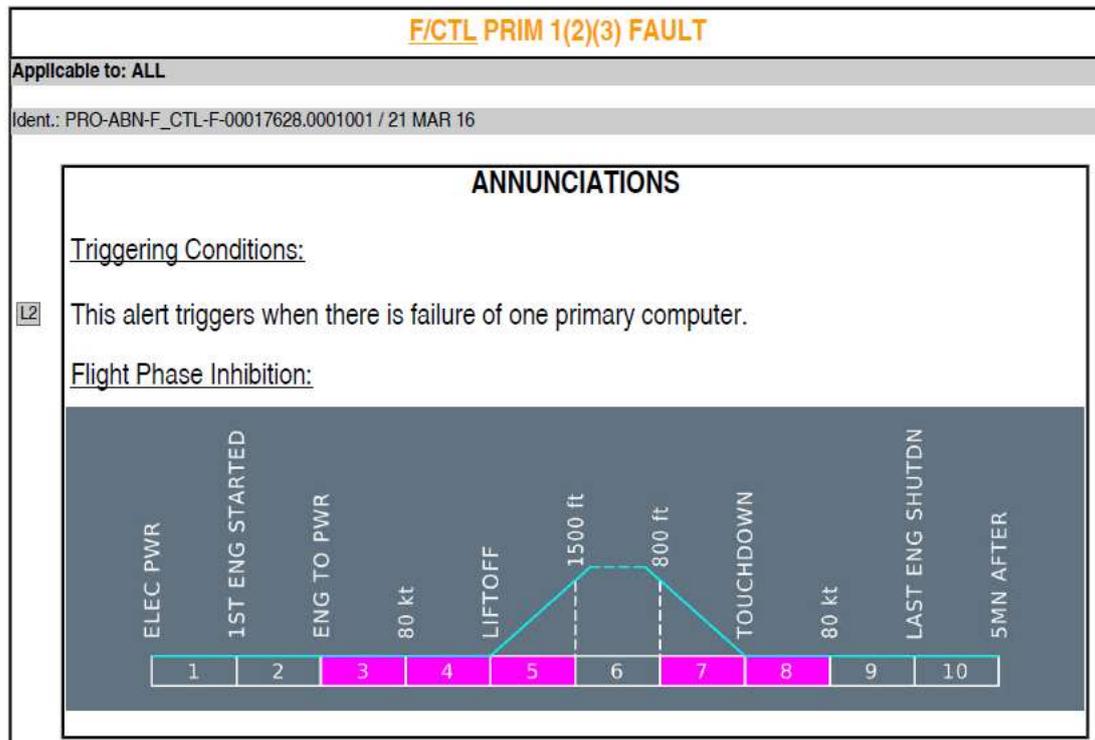
(飛行階段 7 和 8) 警示，大部分的警告和警示的出現在起飛和落地階段都是被抑制，必須在此階段結束後相關的警告或警示才會出現。本事件發生時，正處於飛行高度 800 呎至落地後地面速度 80 節之間「LDG INHIBIT」階段，有關故障訊息「F/CTL PRIM 1(2)(3) FAULT」抑制之飛航過程如圖 1.6-11 所示。

圖 1.6-11 F/CTL PRIM 1(2)(3) FAULT 訊息抑制示意圖

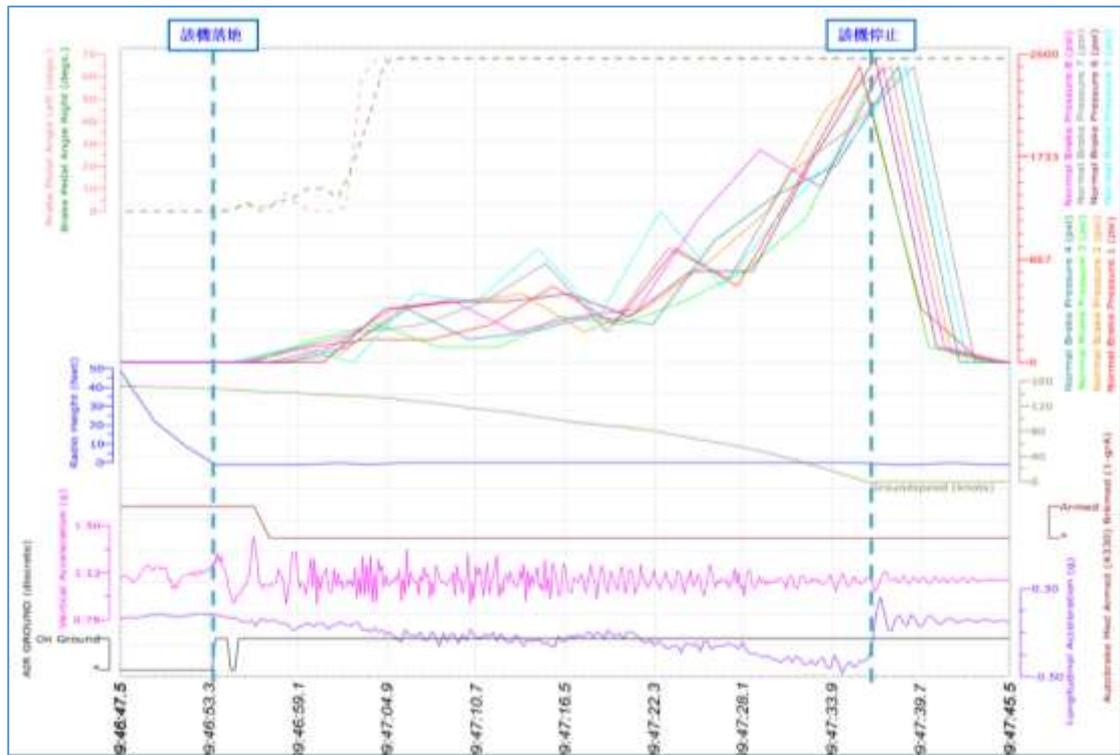
航機落地至停止過程中，部分地面擾流板觸地後展開又立刻收回，反推力裝置全程未作動。

圖 1.11-4 落地階段減速相關參數圖

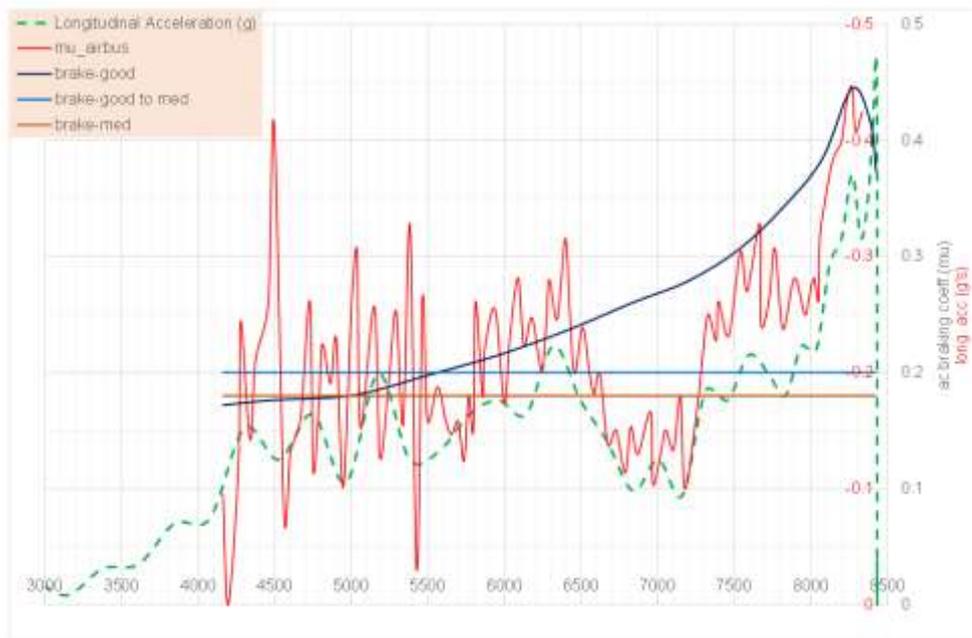
經比對 FDR 資料之煞車踏板角度、煞車壓力及事故航班地面軌跡（如圖 1.11-5）後發現，事故航班距 10 跑道頭 6,600 呎至 7,300 呎

區間減速性能變差，可能因此區位處 28 跑道著陸區，此區域之鋪面胎屑堆積及道面之塗漆標示之摩擦係數較低，致此二區域減速性能變差。

圖 2.7-1 事故航班之落地距離與減速性能分析

綜上所述，事故航班通過 10 跑道頭至第 1 次與第 2 次主輪觸地分別經歷 6 秒與 7.5 秒，此時航機行進距離約 1,500 呎及 1,800 呎。飛航組員採用人工煞車後，其整體減速性能介於「medium」至「good」，應可排除航機落地滾行階段曾遭遇水飄<sup>23</sup>（hydroplaning）之影響。
