國家運輸安全調查委員會

重大運輸事故調查報告

龍馬成 268-7F 計程車重大公路事故

報告編號：TTSB-HOR-21-09-001

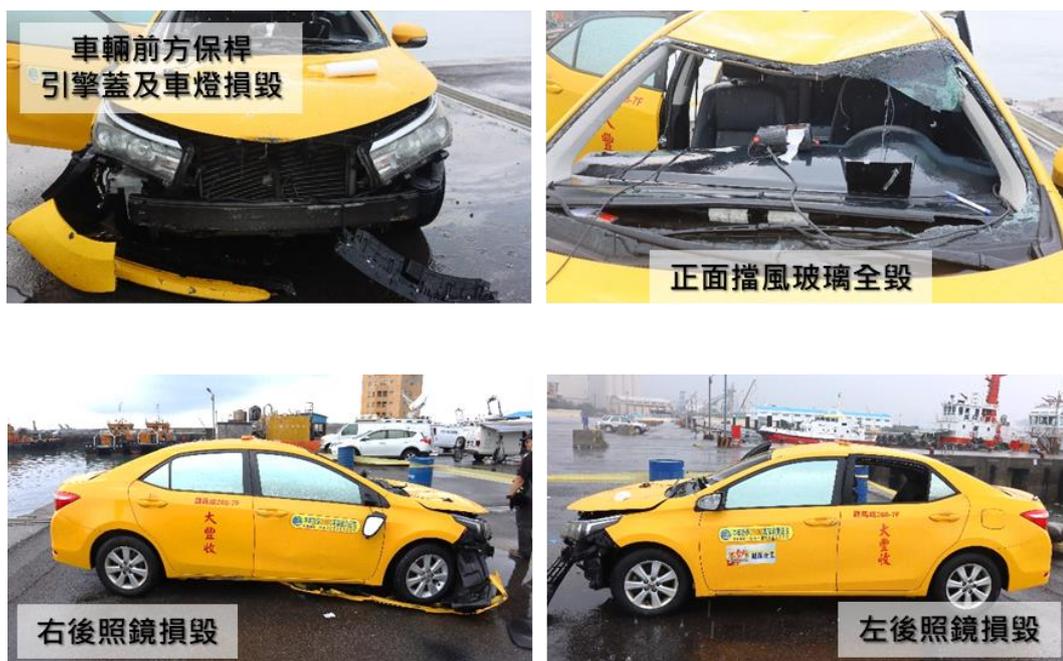
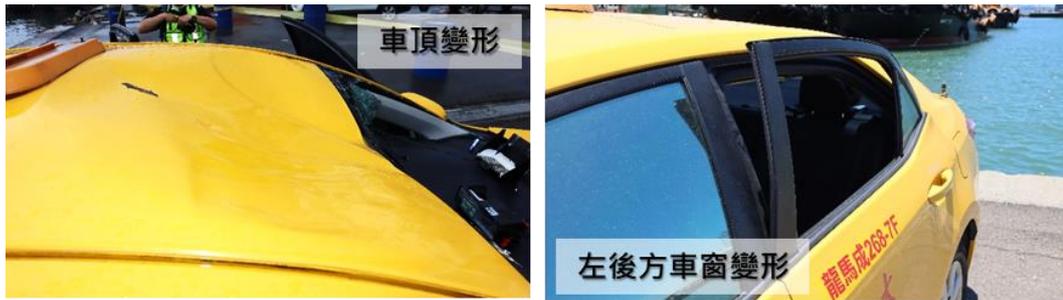
圖 1.3-1 事故車輛損害情況

事故車輛墜入海中，造成車輛前方受損，包含前保險桿掉落、引擎蓋受損、車燈損壞及前擋風玻璃全毀，另車輛頂部前半部擠壓變形、左右後照鏡損毀及左後方車窗框由內向外推擠變形，車輛損害情況如圖 1.3-1。

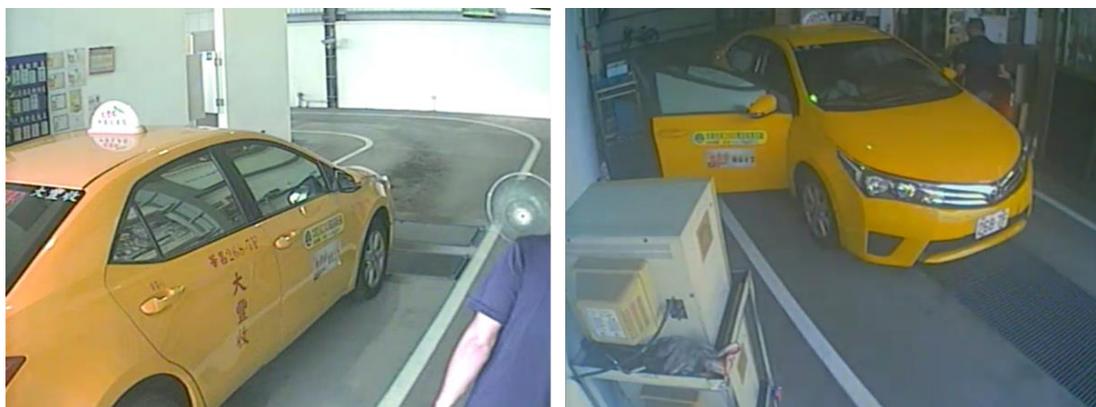
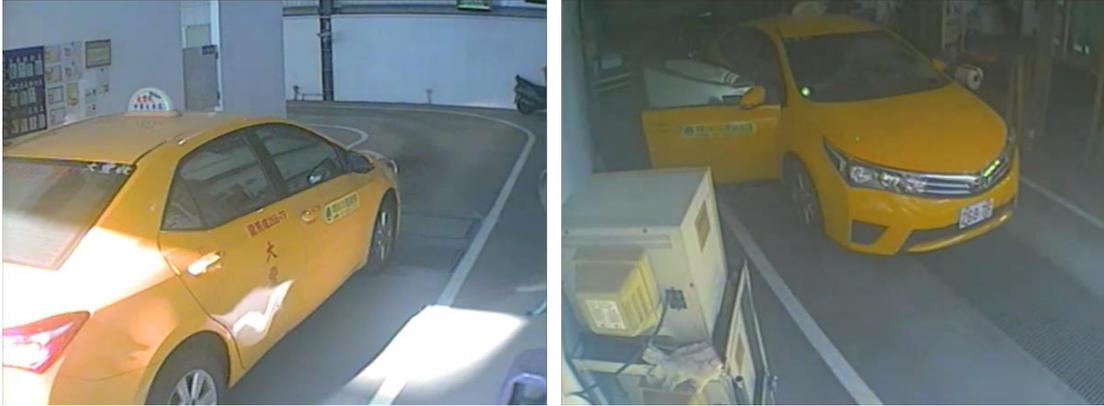
年驗車影像如圖 1.6-1 至圖 1.6-3。調查小組於民國 108 年及 109 年之驗車影像發現有車窗玻璃黏貼隔熱紙且有反光之情形。

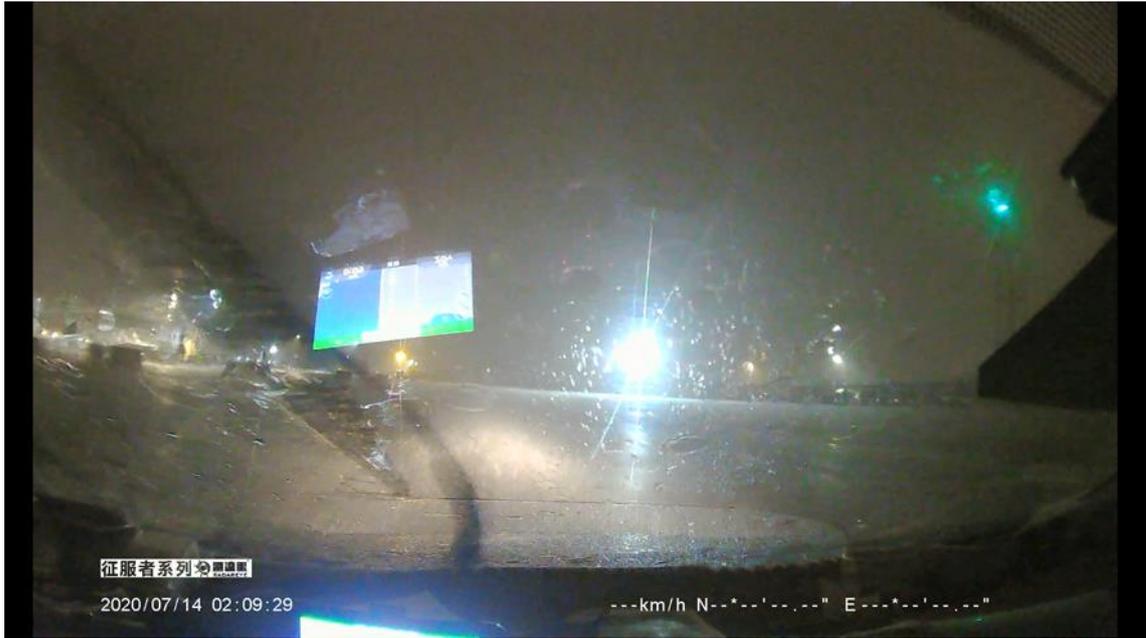
圖 1.7-3 事故車輛行車紀錄器之畫面

依據港勤公司辦公室之監控錄影畫面顯示，事故當時地面潮濕，有下雨情形，如圖 1.7-1 所示；另依據工作船渠北側之監控錄影畫面顯示，車輛進入碼頭區時，亦有下雨情形，如圖 1.7-2 所示；事故車輛行車紀錄器之畫面顯示，車輛進入港區後開始下雨，至車輛到達岸肩時雨勢變大，如圖 1.7-3 所示。

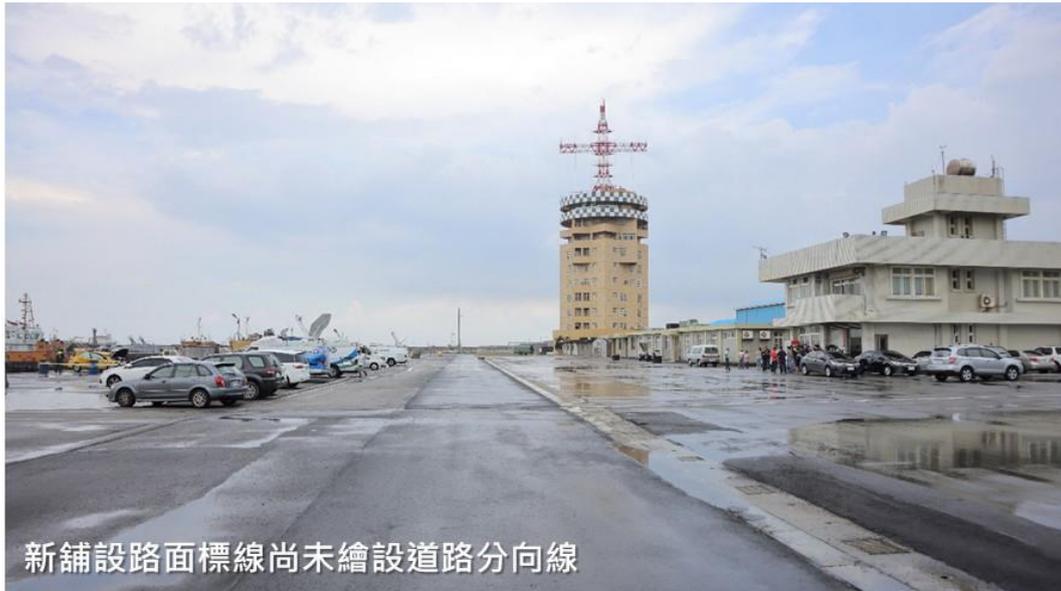
圖 1.8-2 事故地點前港區道路照片

進入臺中港工作船渠之道路為臺中港管制區內道路，依據臺灣港務股份有限公司臺中港務分公司（以下簡稱臺灣港務公司）表示，管制區道路邊線、分向線繪製因已逾管制站 25 公尺範圍，非屬一般道路，不適用道路交通標誌標線號誌設置規則規定。事故現場附近之道路有新鋪設柏油痕跡，事故車輛行經工作船渠突堤前之道路邊線模糊不清，行經工作船渠突堤後道路邊線尚可辨識，道路分向線尚未重新劃設，如圖 1.8-2。

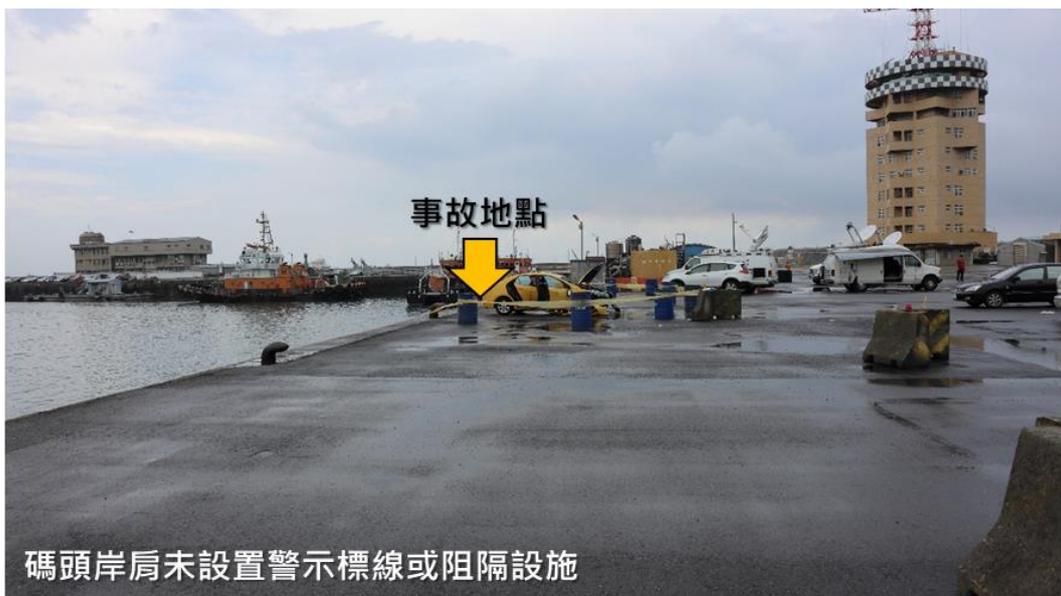
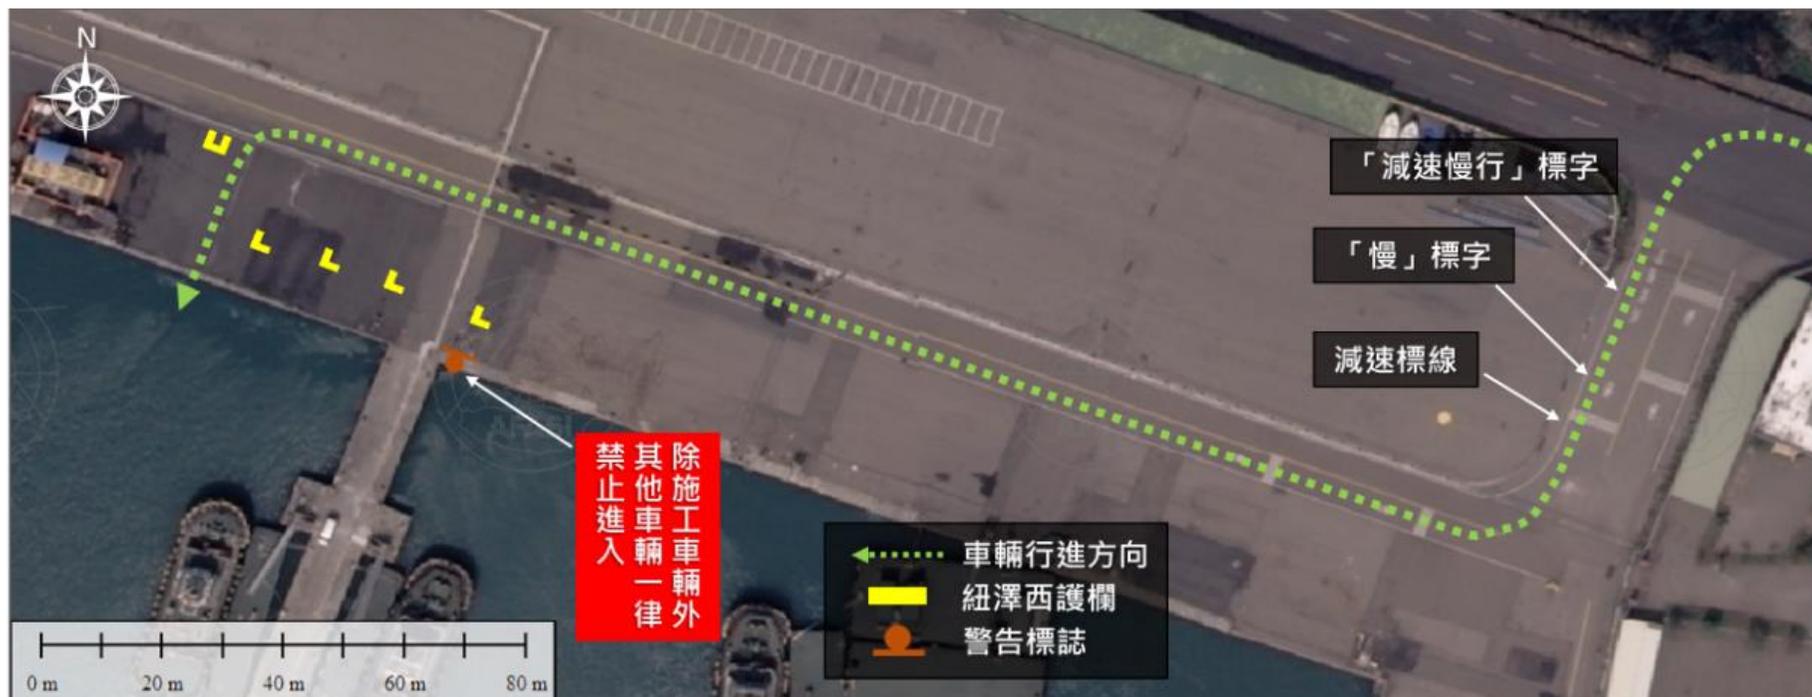
進入工作船渠碼頭前，設有標示「除施工車輛外其他車輛一律禁止進入」之警告標誌及周邊零星紐澤西護欄外，未設置其他警示標線或阻隔設施，如圖 1.8-3、圖 1.8-4。

1. 強化現有港區通行管理機制，核發港區人員及車輛通行證時，應告知港區通行之限制及管制措施，例如提供之安全指引文件或進行道路安全宣導，以提升人員通行港區之安全意識。
2. 於港區內可能發生車輛墜海之區域設置適當之警示標示或可反光之車擋設施，避免發生車輛墜海事故。

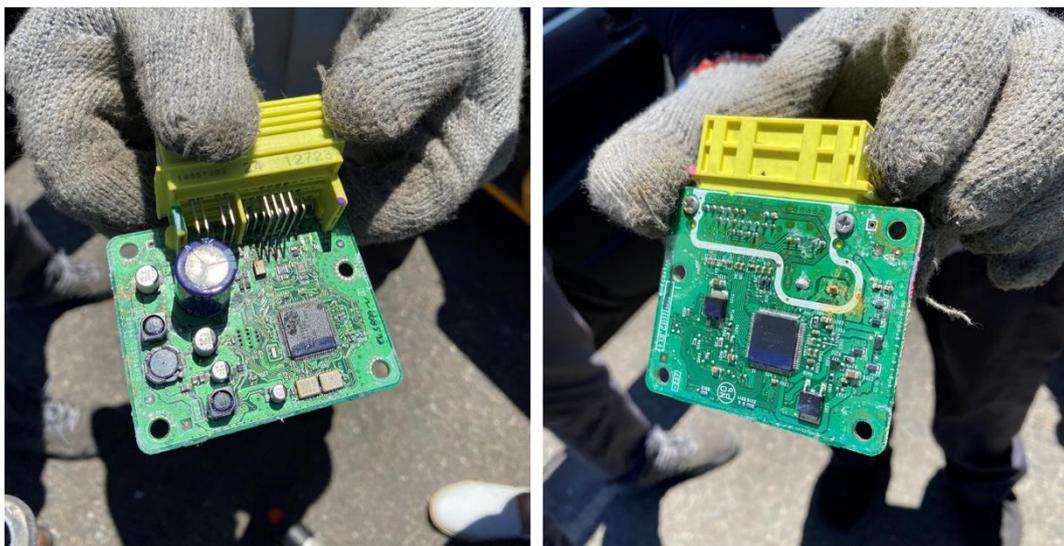
圖 1.9-3 電路板銹蝕情形

安全氣囊模組拆開後發現部分電路板區域有腐蝕之情況(如圖 1.9-3)，當日將其清洗並浸泡清水中帶回本會，電路板以超音波清洗機 40Hz 清洗 10 分鐘，60Hz 清洗 30 分鐘，放入烘乾烤箱設定 25.6 度乾燥 12 小時，再進行解讀仍無法讀取資料，無法確認 EDR 是否達觸發記錄條件。

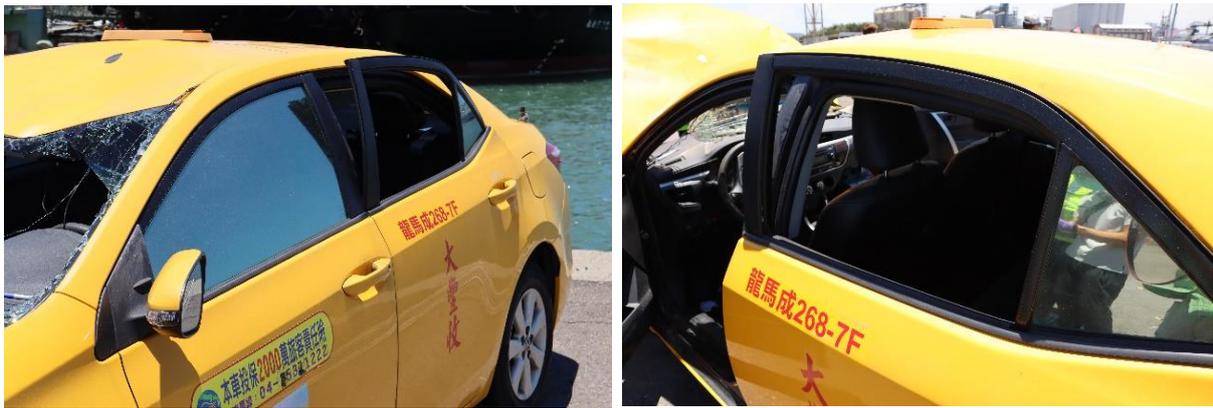
圖 1.12-1 左後車窗狀況

該員於睡夢中，突然聽到一聲響，直覺車子掉入水中，車落水時晃動並翻覆，該員試圖打開車門卻無法打開，故踩踢因翻覆而位於腳下的後座左側車窗玻璃，直到踢掉玻璃脫困游出，此時事故車輛已沒入水中。左後車窗狀況如圖 1.12-1。

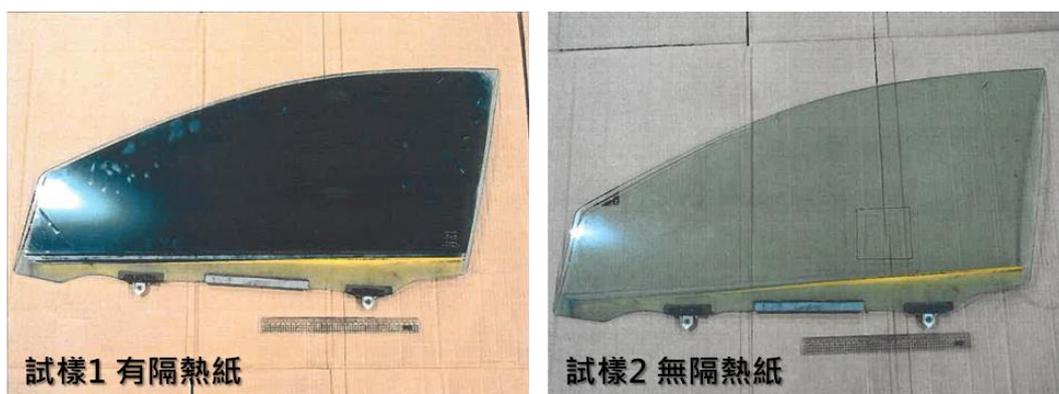
圖 1.13-1 駕駛座左側車窗玻璃

經調查小組現場勘查後發現事故車輛之前後擋風玻璃及兩側車窗皆有黏貼隔熱紙，且車窗玻璃隔熱紙有明顯不透光之情形。

試樣編號	試樣名稱	量測值
1	駕駛座左側玻璃（有隔熱紙）	8.9%
2	駕駛座左側玻璃（無隔熱紙）	78.3%
3	駕駛座右側玻璃（有隔熱紙）	8.9%
4	駕駛座右側玻璃（無隔熱紙）	78.7%
5	前擋風玻璃隔熱紙	47.5%
6	後擋風玻璃隔熱紙	7.8%

1. 參照「道路交通標誌標線號誌設置規則」規定，於國際商港內道路設置標誌、標線、號誌，以明確區隔港區道路以及工作區域，及提供港區道路通行車輛依循。
2. 強化計程車車窗玻璃黏貼隔熱紙之透光度檢驗方式，明訂透光度檢驗標準，於計程車定期檢驗時，使用透光度檢測儀進行檢驗，以減少驗車爭議，並確保行車安全。

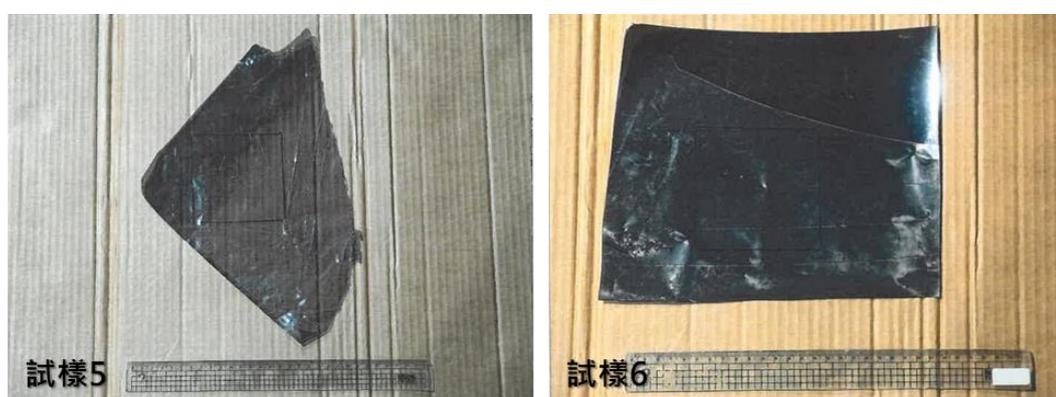
圖 1.13-3 前擋風玻璃隔熱紙（左）及後擋風玻璃隔熱紙（右）

事故後調查小組檢視事故車輛，發現該車擋風玻璃有透光度偏低的狀況；另依據事故現場測量，事故車輛最後左轉時，工作船渠道路左側有數座紐澤西護欄設置於路旁，調查小組認為事故車輛進入港區後，雨勢逐漸變大，加上夜間昏暗以及擋風玻璃透光度偏低等因素，影響事故駕駛員之
