國家運輸安全調查委員會

重大運輸事故 調查報告

順發汽艇行永華 6 號引水船編號 981395

於臺北港內與騏龍輪碰撞導致翻覆

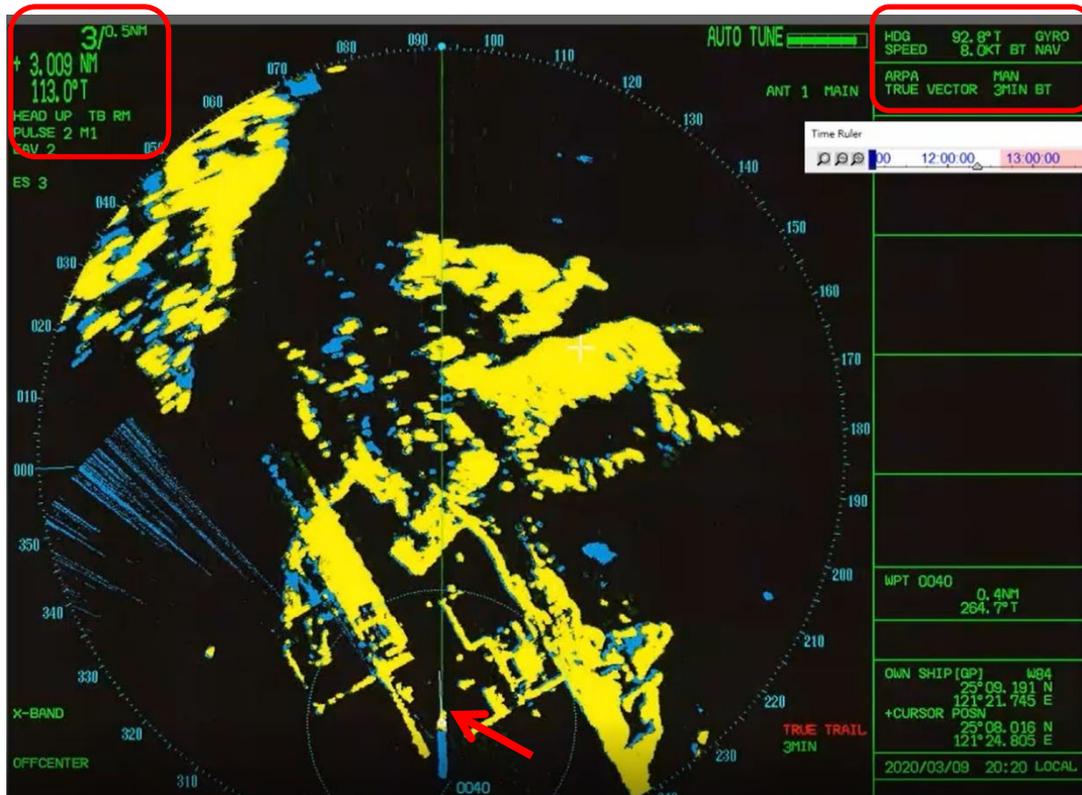
圖 1.9.2-1 騏龍雷達螢幕顯示（一）

- 2020:44 時，引水人登輪，艏向為 92.8 度，航速 8.0 節（詳圖 1.9.2-1）（紅框處為船艏向及航速數據資料，紅箭指雷達 PPI¹⁴中心點騏龍位置，同以下）。
- 2022:04 時，引水人到達騏龍駕駛臺，艏向為 91.8 度，航速 8.5 節（詳圖 1.9.2-2）。

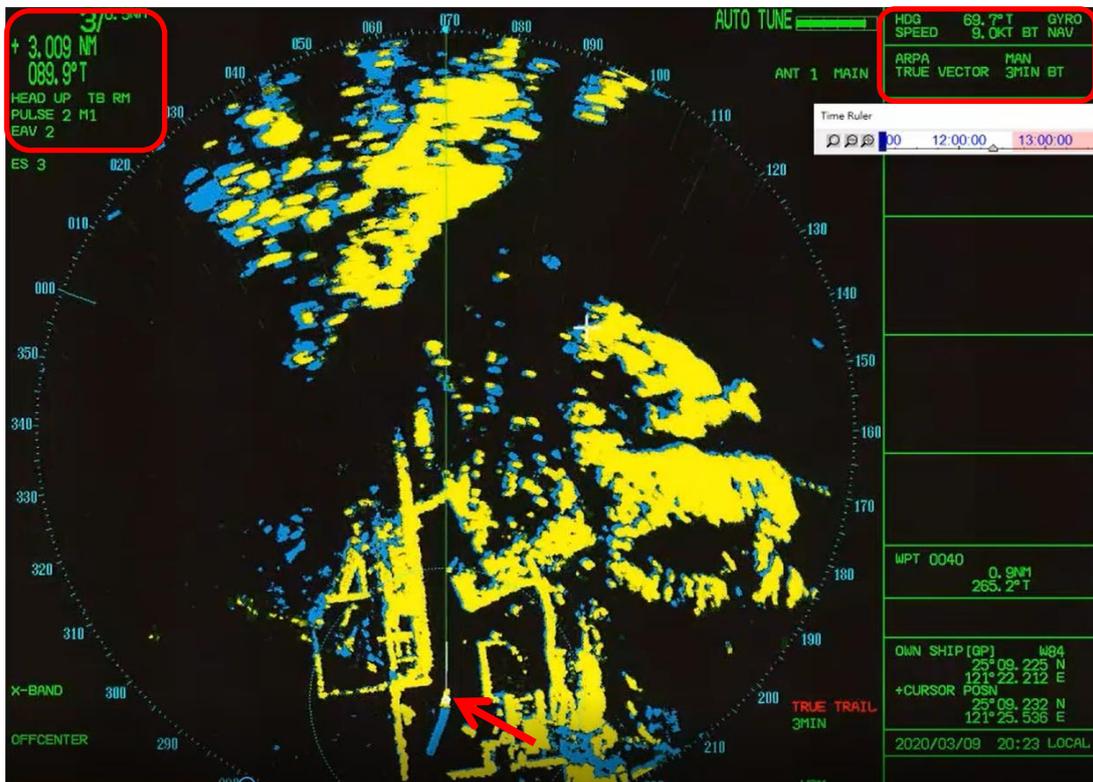
圖 1.9.2-3 騏龍雷達螢幕顯示 (三)

- 2023:36 時，騏龍船長下令水手轉航向至 067 度，當時艏向為 69.7 度，航速 9.0 節（詳圖 1.9.2-3）。
- 2024:27 時，騏龍船頭大副呼叫撞擊永華，船艏向為 67.3 度，航速 9.2 節（詳圖 1.9.2-4）。

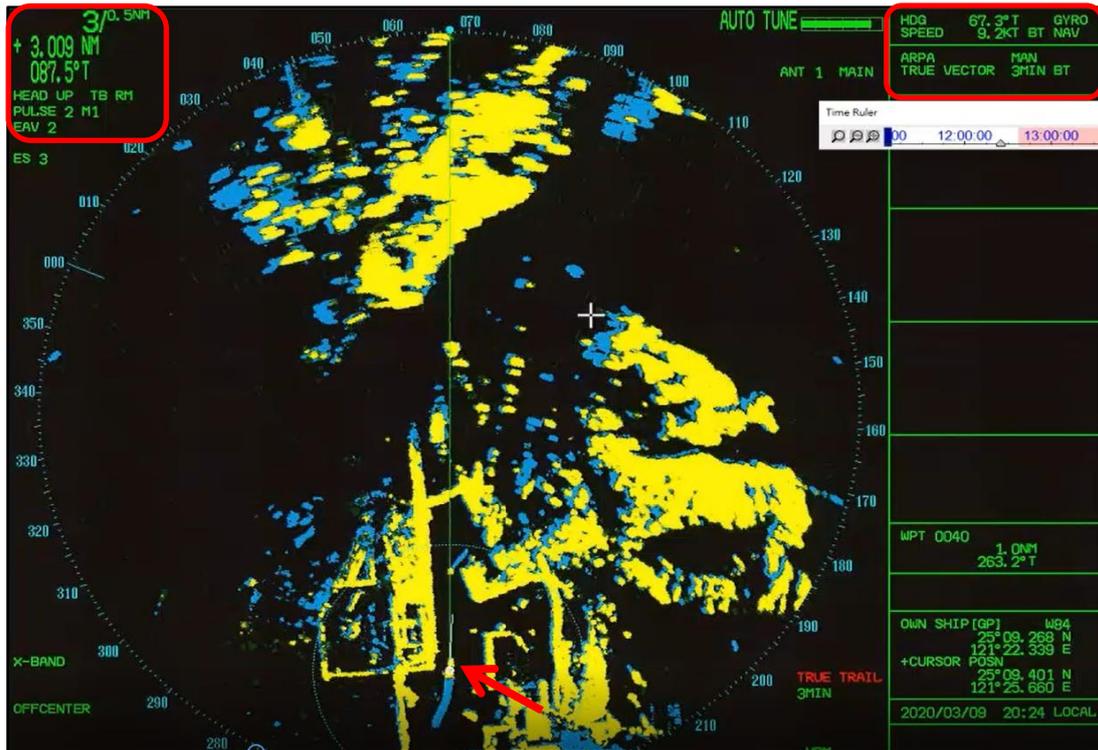
圖 1.9.2-4 騏龍雷達螢幕顯示（四）

以上騏龍雷達資料顯示，距離圈設定 3 浬狀況下，雷達 PPI 中心點位置近距離目標如主航道旁之浮標及永華引水船等，皆未能清楚顯示。

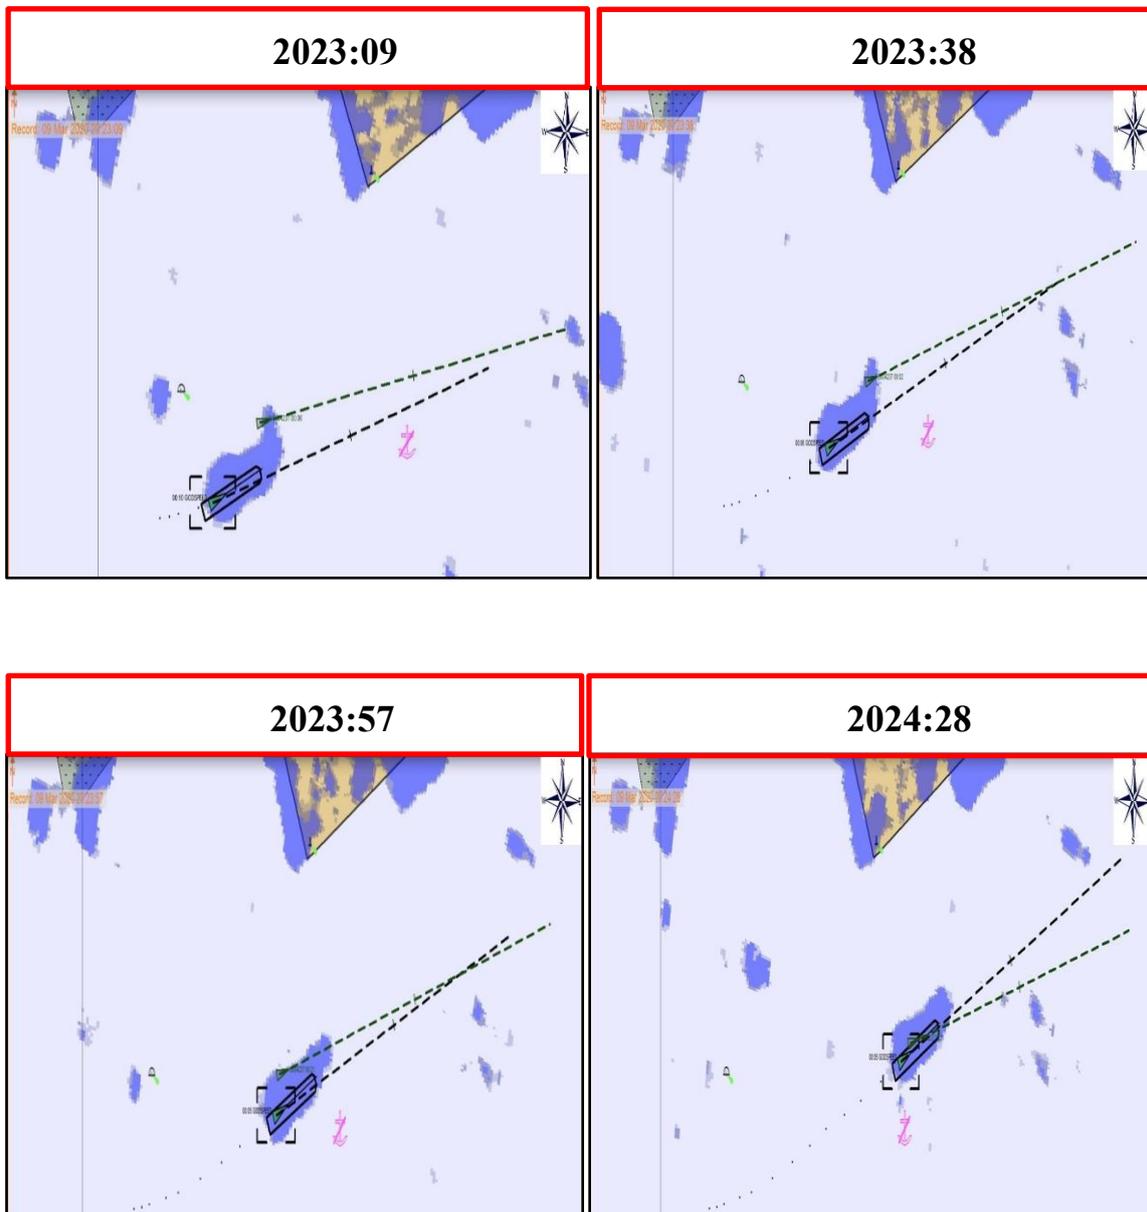
圖 1.9.5-2 雷達軌跡

- 2023:09 時，永華位於騏龍船頭位置，向量線無交叉。
- 2023:38 時，永華位於騏龍船頭位置，向量線尾端開始交叉。
- 2023:57 時，永華位於騏龍船舫位置，向量線中間交叉。
- 2024:28 時，永華位置與騏龍相疊，向量線頭端交叉。

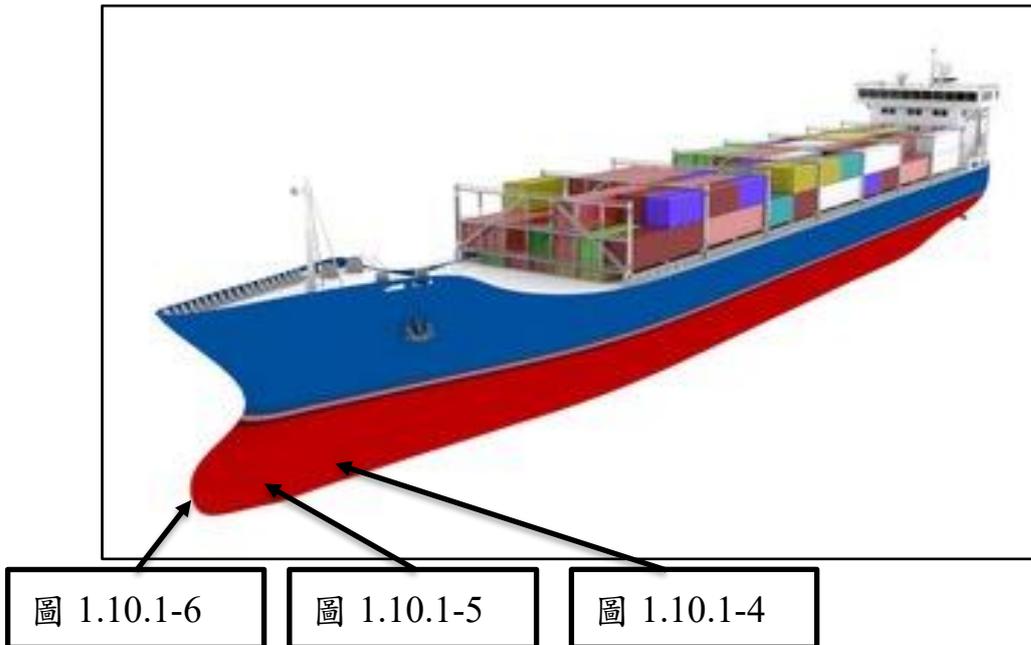
圖 1.10.1-3 騏龍左舷船頭水下船體擦撞情形

調查小組安排潛水人員拍攝騏龍水下船體擦撞油漆受損情況，左舷船頭狀況詳圖 1.10.1-3，右舷船頭狀況詳圖 1.10.1-7。

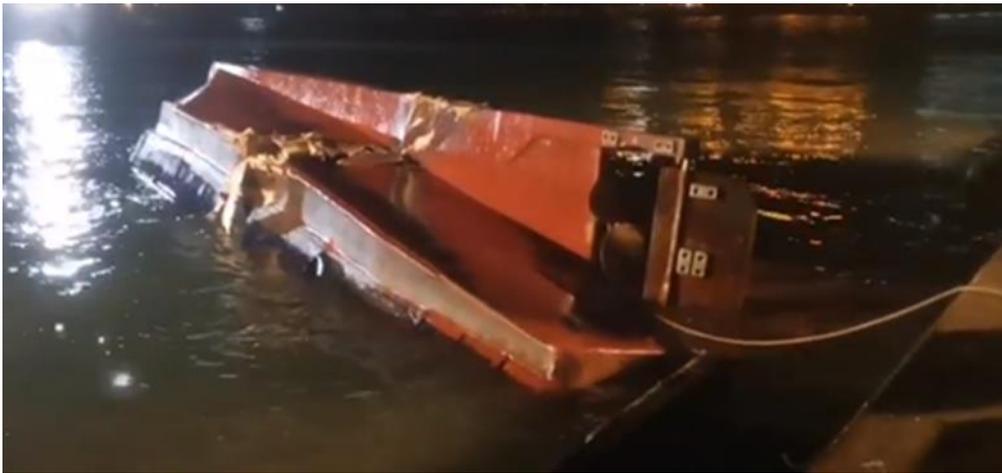
圖 1.10.2-1 永華遭撞擊翻覆吊離水面前情形

順發於事故當晚 2227 時將永華殘骸吊至碼頭岸上，永華殘骸未吊離水面前船身呈現翻覆狀況，詳圖 1.10.2-1，圖中可見永華右舷船舳遭撞擊及船底龍骨受損狀況，連接俾葉之傳動軸除有一條事故後綁上，用於吊掛時調整方向之引繩外，俾葉及傳動軸外觀並無外物纏繞之情形。

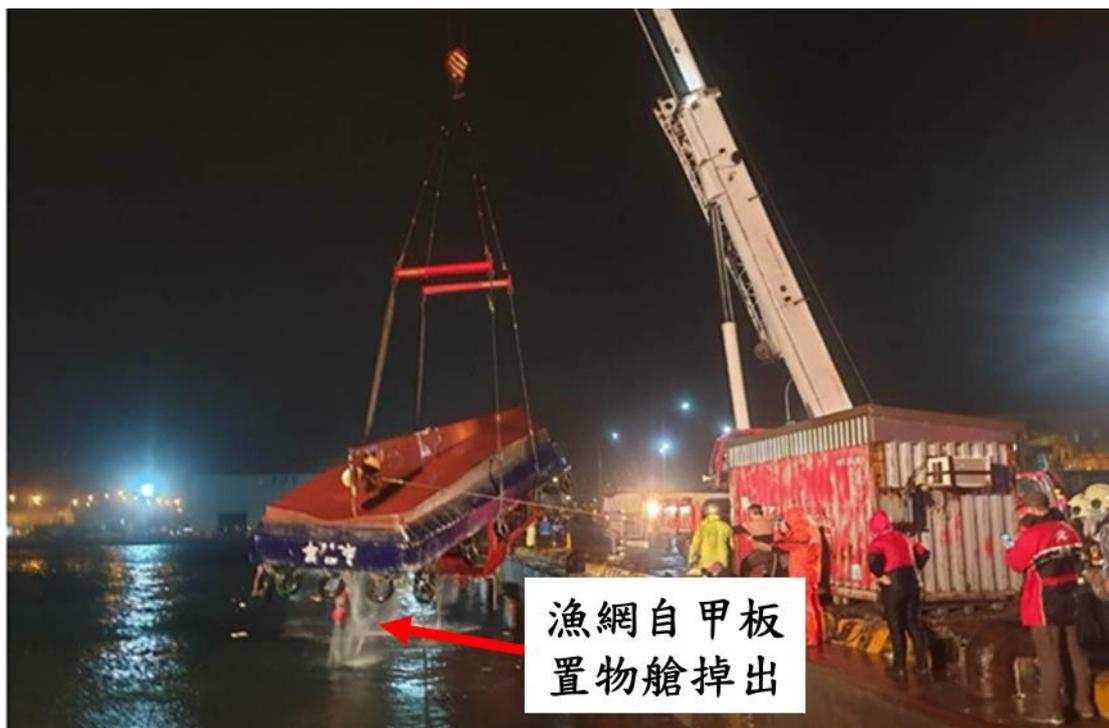
圖 1.10.2-2 永華遭撞擊翻覆吊離水面後情形

吊車將永華殘骸吊離水面後可見有漁網懸掛於甲板向下掉落，詳圖 1.10.2-2，經調查小組向順發查證，該漁網係順發之前已離職員工在臺北港內航道發現，拉上甲板後，岸上回收前放於甲板船艙置物艙內，漁網於永華呈翻覆姿態吊掛時從置物艙掉出。

永華事故前保養紀錄無異常，事故後引擎運轉及動力測試結果正常，依據永華加油紀錄及日用油櫃滿油量狀況，排除永華引擎燃油不足及引擎故障致動力喪失之因素。事故當晚永華殘骸以吊車吊離水面時，俾葉及傳動軸無漁網纏繞，懸掛於甲板向下掉落之漁網為自原儲放於船艙置物艙內掉出，俾葉遭漁網纏繞而影響永華主機暫時停俾之因素可排除。

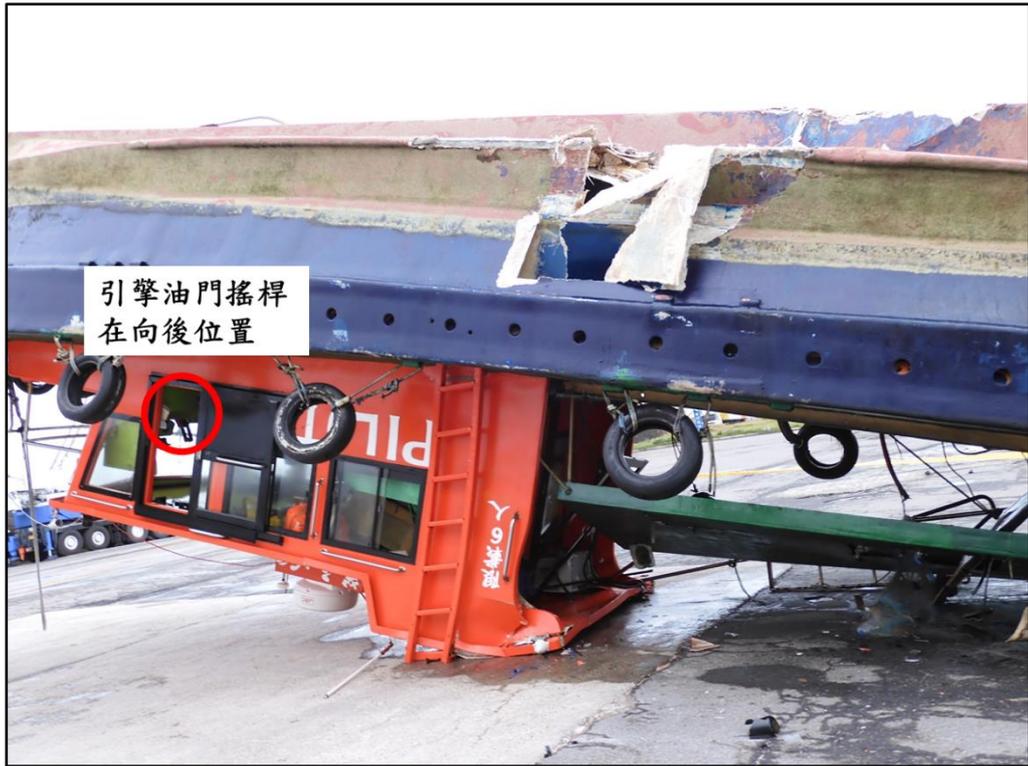
圖 1.10.2-3 永華吊離水面後未翻正前情形

永華殘骸吊離水面後未翻正前情形詳圖 1.10.2-3，圖中紅框內可見引擎油門控制搖桿在向後位置；永華殘骸吊離水面翻正後駕駛艙狀況詳圖 1.10.2-4，圖中右側紅框內可見引擎油門控制搖桿在向後位置，惟搖桿上方有一空置物籃。

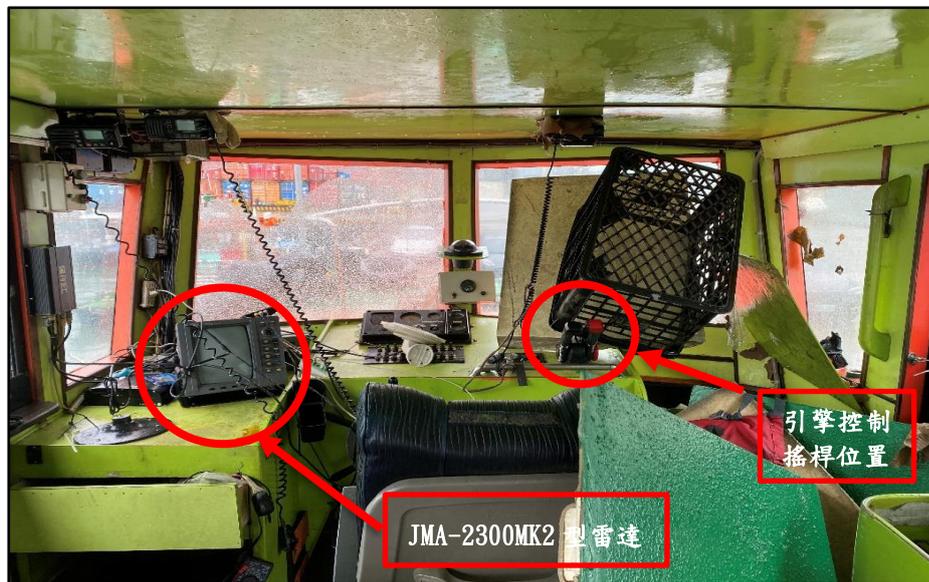
圖 1.10.2-4 永華吊離水面翻正後駕駛艙狀況

永華完成騏龍引水人登輪任務後，於暗夜中與騏龍趨於並列航行並超越；永華引水船上雖有設置 10 吋螢幕雷達，以當時兩船之前後、左右相對位置及環境，永華駕駛員應未察覺兩船正逐漸靠近中。騏龍大副訪談紀錄摘要顯示，兩船碰撞前，永華當時在騏龍的左邊，突然沒聽到永華引擎聲，此時永華駕駛員應已察覺到在右邊逐漸靠近的騏龍，研判駕駛員因而操作油門控制搖桿由前進經空檔檔位後至倒俾；騏龍大副訪談提及，後來又聽到引擎啟動聲，但隨即就與騏龍碰撞，依據事故後永華引擎動力測試正常之結果，兩船碰撞前永華引擎應無故障情形，否則引擎於短時間內應無法即時再啟動。

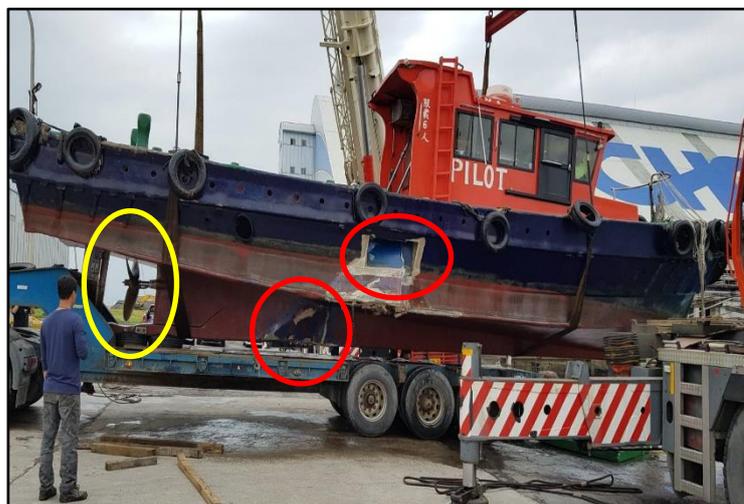
圖 1.10.2-5 永華右舷船舳遭撞擊及俾葉完整吊岸後扶正情形

組於現場殘骸翻正後勘查各部位狀況，俾葉及其他受損情形詳圖 1.10.2-5，圖中可見永華俾葉完整，外觀無破損，右舷船舳遭撞擊破洞，以及船底龍骨結構破損之狀況。

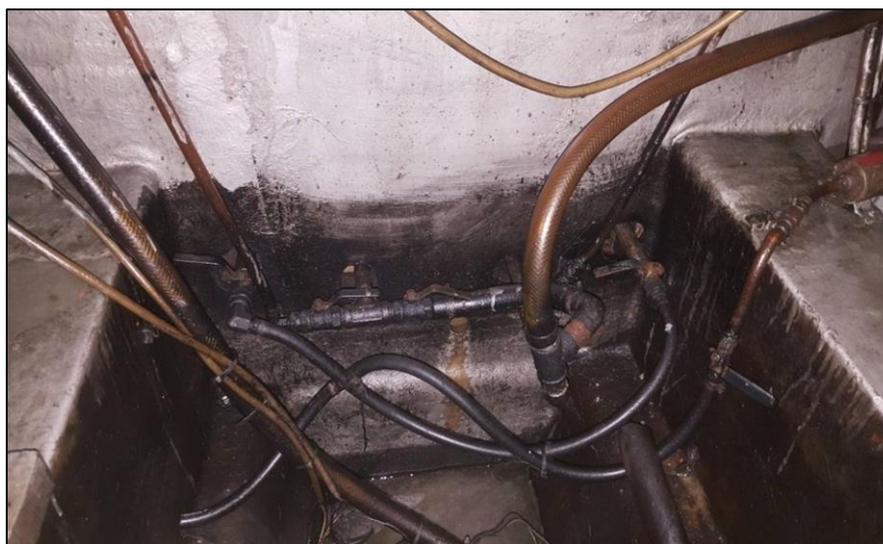
圖 1.10.2-6 永華主燃油櫃完好情形

永華主油櫃位於機艙下方經檢查無破漏情況，詳圖 1.10.2-6，永華日用油櫃於遭撞擊時掉落後已尋獲，外觀完好燃油呈滿櫃情形，永華駕駛座旁之 JMA-2300MK2 SERIES 系列型雷達詳圖 1.10.2-7。

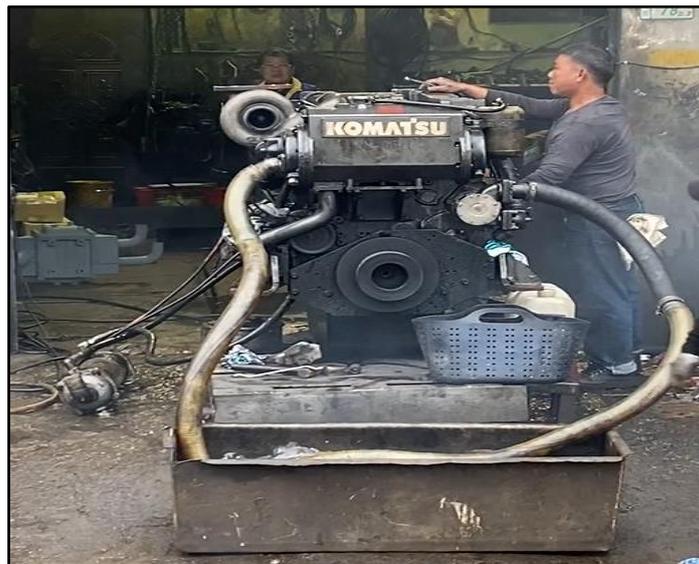
圖 1.10.3-2 永華引擎運轉測試情形

調查小組於 3 月 13 日上午 1000 時抵達臺北港東 13、14 碼頭執行永華引擎拆解及動力測試。當日於 1200 時完成拆解作業，1250 時完成引擎裝運，1440 時貨車抵達野柳工廠，開始卸載、上架及動力測試作業(詳圖 1.10.3-2)，永華引擎動力測試結果正常，過程如表 1.10.3-1。

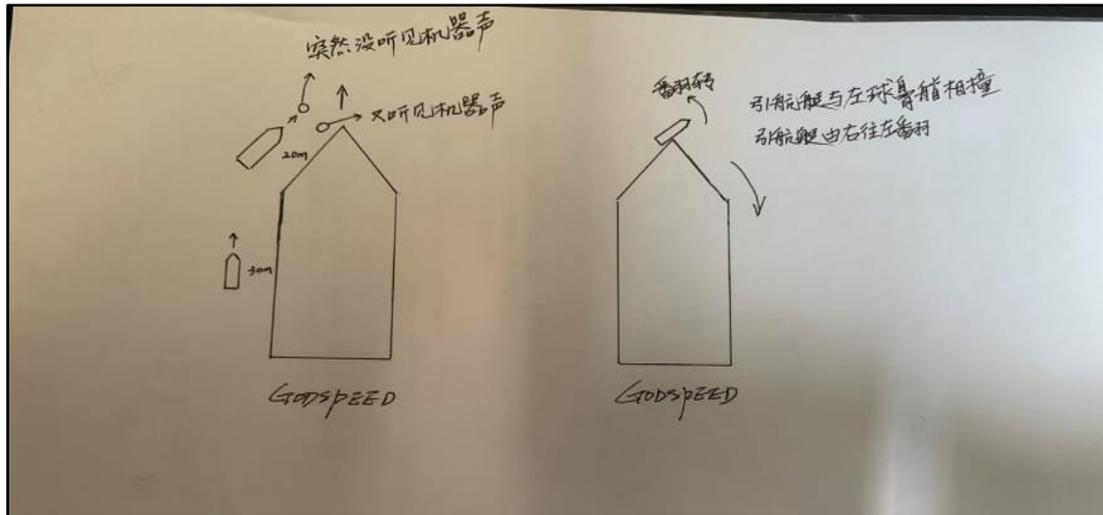
圖 1.12.2-1 騏龍大副手繪事故情況示意圖

引水人上船後，大副在船頭指揮臺就位。看到事故引航艇從左後方過來，開到船頭時大副才看到他，大副描述引航艇當時在大船的左邊，正準備由左向右要超越船頭時，突然沒聽到引擎聲了，船上的燈還亮著，看不出他有任何方向的改變，距離大船約 20 幾公尺，立即報告駕駛臺此狀況，後來又聽到引擎聲起動，但隨即就與大船碰撞。引航艇側翻後大副回報駕駛臺。騏龍船頭碰到引航艇的右舷中間偏後的位置，引航艇船艙向朝右，由右往左翻轉（翻覆）。騏龍大副手繪事故當時情況如圖 1.12.2-1。

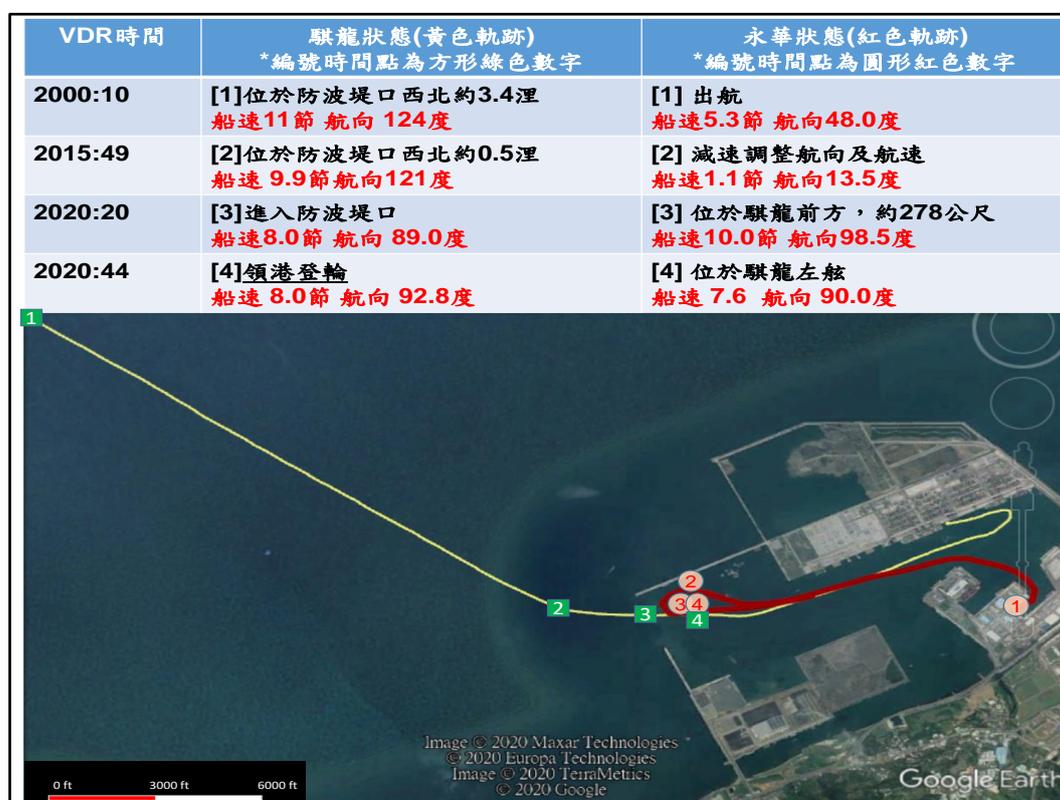
圖 2.2.1-1 引水人登騏龍前之騏龍與永華航行軌跡

防波堤口西北約 3.4 哩；2020:20 時，騏龍進入防波堤口，永華位於騏龍前方約 278 公尺。2020:44 時，引水人從騏龍左舷登輪。此時，騏龍航速約 8 節，航向為 92.8 度，永華航速約 8 節，航向為 90 度。引水人登輪前之航行軌跡如圖 2.2.1-1，黃色為騏龍軌跡，紅色為永華軌跡。

依據交通部運輸研究所氣象資料，事故當天 2000 時臺北港港外風速 9.13 公尺/秒（蒲福氏風級 5 級）、波高 0.8 公尺、能見度 34.7 公里；當時雖為夜晚時間，但在海、氣象及能見度均良好狀況下，引水人應可出港，登騏龍輪領航船舶。

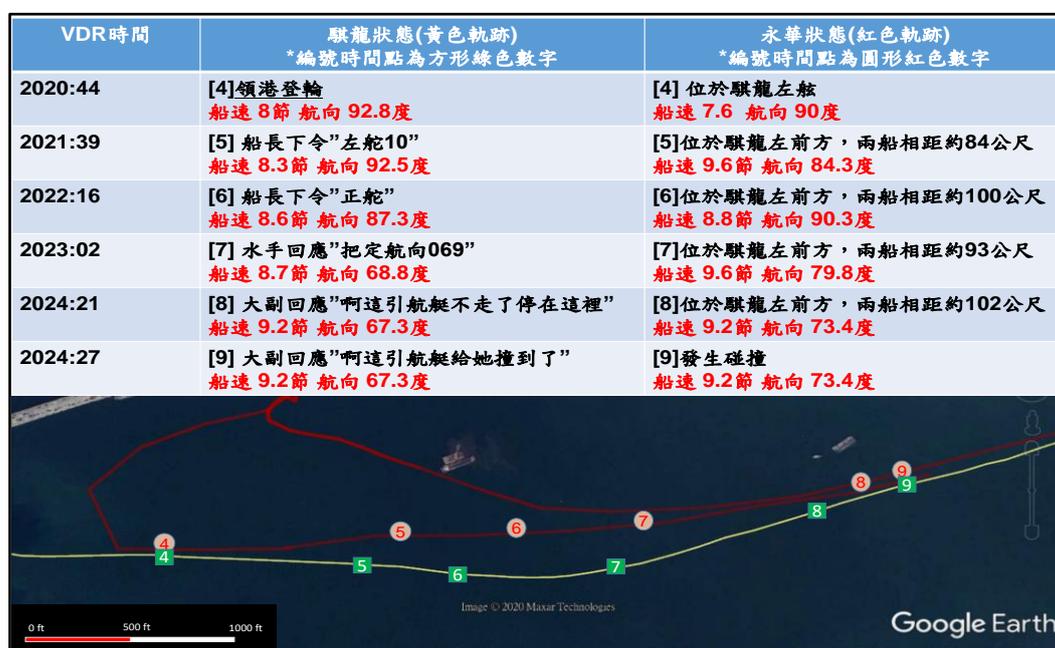
圖 2.2.2-1 引水人登騏龍後之騏龍與永華航行軌跡

大副的駕駛臺對講機通話為：「啊這引航艇不走了停在這邊」，3 秒後船長回應：「啊引水船怎麼在船頭」，永華位於騏龍前方相距約 102 公尺。2024:16 時至 2024:24 時期間，騏龍航向約 67 度，永華航向由 77.3 度左轉為 73.4 度，兩船航跡向量交叉。

2024:27 時，騏龍大副的手持式對講機通話為：「啊這引航艇給她撞到了」。2025:00 時，騏龍三副於俾鐘紀錄簿記錄雙俾主機停俾。調查小組據此推論，騏龍與永華於 2024:27 時發生碰撞，騏龍與永華兩船之航行軌跡如圖 2.2.2-1。

依據調查小組所蒐集騏龍雷達資料，自 2022:04 時至 2024:27 時期間，騏龍自動測繪雷達(ARPA)港內距離設置為 3 浬，並未發現有擷取到引水船目標訊號，故無警告提示音響。騏龍駕駛臺操作人員也未利用可防止盲區影響之 AIS 信號顯示於電子海圖上之功能，協助瞭解周圍情勢，雖然當時騏龍駕駛臺當值人員均具備合格證照，但瞭望明顯不足，未能及時察覺兩船可能發生碰撞之風險。騏龍大副訪談紀錄摘要顯示，兩船發生碰撞前 10

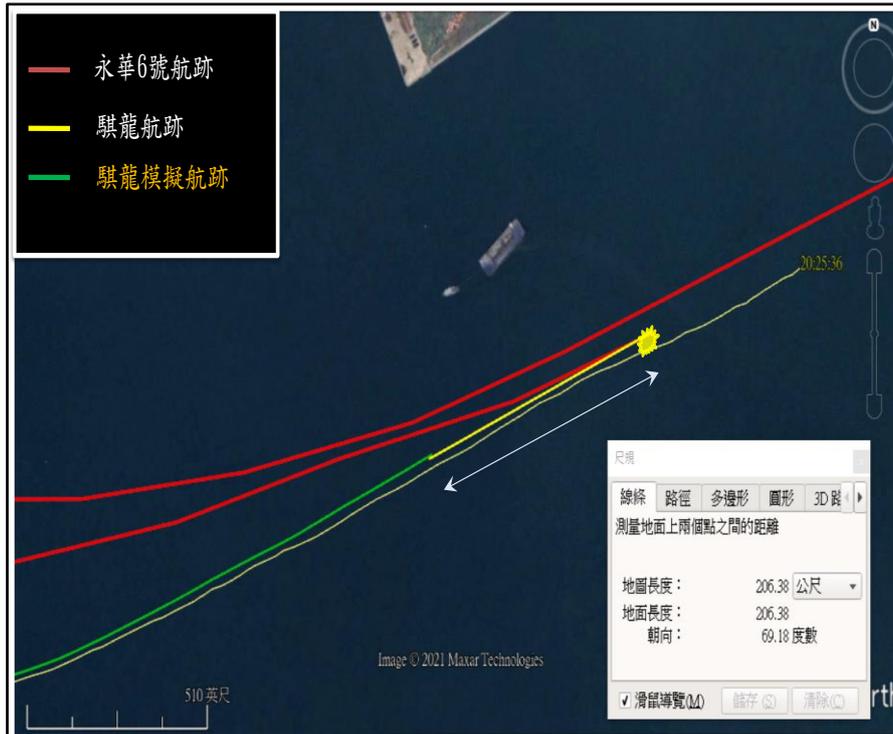
圖 2.3-1 模擬騏龍保持 8 節等速進港與永華間安全通過之距離

依據騏龍 VDR 語音紀錄資料，事故當日 2024:27 時，永華遭騏龍碰撞後翻覆，撞擊前 3 分 16 秒期間內，騏龍航速由 8 節逐漸增至 9 節以上。調查小組依據騏龍未加速前之 8 節航速，模擬計算騏龍保持以 8 節之等速度進港及向左轉向（詳圖 2.3-1），到碰撞時間 2024:27 時之軌跡，騏龍與永華兩船前後距離約為 206.38 公尺（圖 2.3-1 黃線部分），；騏龍及永華船身長各為 117 公尺及 15.5 公尺，依此模擬計算結果，永華若依其事故前航向及航速前進，永華應可安全通過騏龍船頭，不致發生與騏龍碰撞後翻覆之事故。
