國家運輸安全調查委員會

重大運輸事故調查報告

全億財 1 號漁船於宜蘭外海疑似因碰撞後沉沒 6 人失蹤

調查報告編號： TTSB-MOR-21-09-004

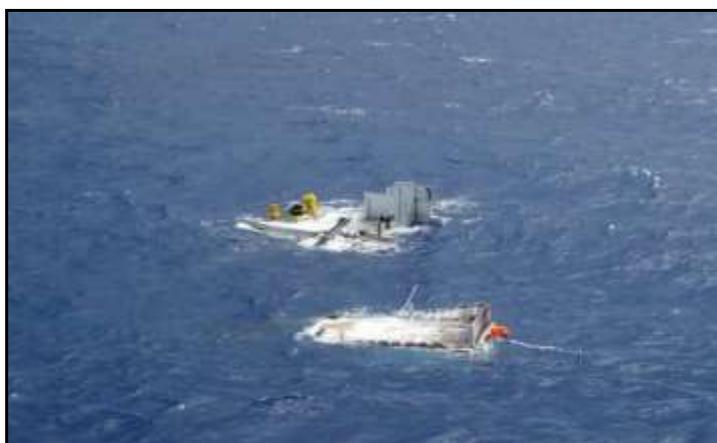
圖 2 疑似全億財 1 號漁船殘骸（資料來源：日本海上保安廳）

時於釣魚台東北 27 哩處（北緯 26 度 09.35 分，東經 123 度 41.07 分）發現船隻殘骸，船體破損到無法辨識，無其他結構物於水面以下，在 3 哩範圍內水面未發現人員及浮油，惟發現附近漂浮之救生衣上印有「永再富」字樣。該尋獲救生衣上字樣經漁業署確認，為全億財 1 號於民國 97 年之舊船名。

依據國搜中心及漁業署通報資訊，108 年 8 月 2 日至 8 月 4 日期間除全億財 1 號及其船員失蹤通告外，並無其它船舶於宜蘭外海水域失蹤遇難的消息。日本海上保安廳於釣魚台附近海域所發現船舶殘骸，及在其附近漂浮標示有船名「永再富」救生衣，應為全億財 1 號沉沒後，於海面持續漂浮之殘骸，以及自船艙內所漂出之救生衣。

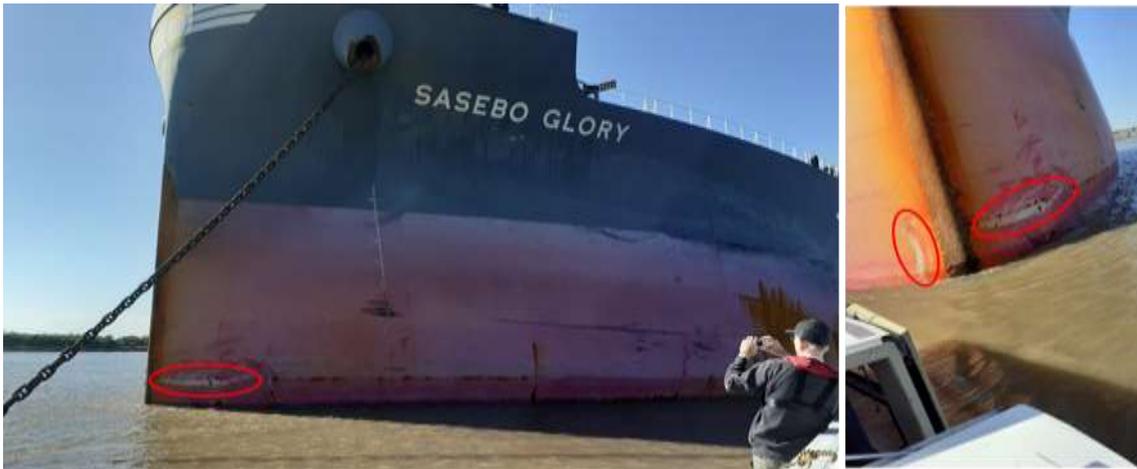
圖 5 Sasebo Glory 於阿根廷錨泊時船艙刮痕（外交部提供）

依據我國外交部轉阿根廷海巡隊資料，於 108 年 9 月 14 日（阿根廷時間）在 San Lorenzo 港以目測檢查方式對 Sasebo Glory 船水線上船殼進行鑑識，發現船殼有三處表面刮痕（船艙刮痕如圖 5），船殼無明顯變形。阿根廷海巡隊自三處刮痕分別採集油漆樣本，採樣位置如下：

1. 樣本 1：右舷於肋骨編號 157 處，距水線上方 1.2 公尺處，發現擦痕長約有 8 公尺，高約 4 公分。
2. 樣本 2：右舷船艙表面痕跡，長約 1 公尺，從水線至高度約 1.2 公尺處。
3. 樣本 3：左舷船艙表面痕跡，距船艙約 1 公尺，長約 3.3 公尺，高約 4 公尺。

阿根廷海巡隊目視檢查 Sasebo Glory 艙尖艙內部進行目視檢視，在水線附近船殼內部結構未見明顯變形。

依據我國外交部函轉阿根廷海巡隊之現場勘查鑑識報告，於 Sasebo Glory 抵達阿根廷 San Lorenzo 港後登船檢查發現 Sasebo Glory 船艙和船體右舷位置有 3 處白色油漆刮痕，並取得此 3 處位置船殼表面油漆刮痕樣本，檢視照片中油漆刮痕顏色與全億財 1 號油漆相類似。

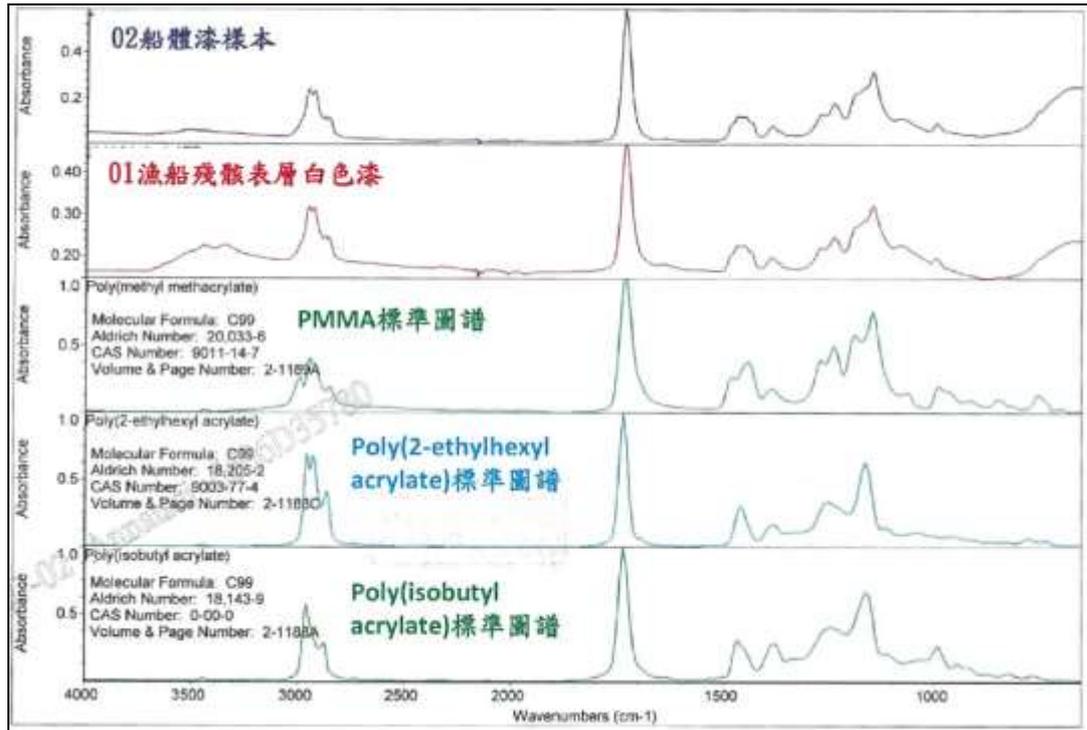
圖 6 漁船殘骸表層白色漆及船體用漆樣本紅外線光譜圖

1. 漁船殘骸表層白色漆和塗裝船體漆樣本，主要均為含甲基丙烯酸甲酯（methyl methacrylate, MMA）、丙烯酸-2-乙基己酯（2-ethylhexyl acrylate, 2-EHA）、丙烯酸異丁酯（isobutyl acrylate, IBMA）單體及癸二酸二辛酯（dioctyl sebacate, DOS）塑化劑之壓克力漆料，漆料有機成分十分相似（詳圖 6）。

依據圖 6 漆料樣本紅外線光譜分析顯示，於黃尾嶼海域附近發現，疑似殘骸破片表層之白色油漆與船東所提供之油漆樣本有機成分十分相似。調查小組依此事故水域北向之海流方向及殘骸破片被發現位置，研判該殘骸破片應為全億財 1 號船體破片。

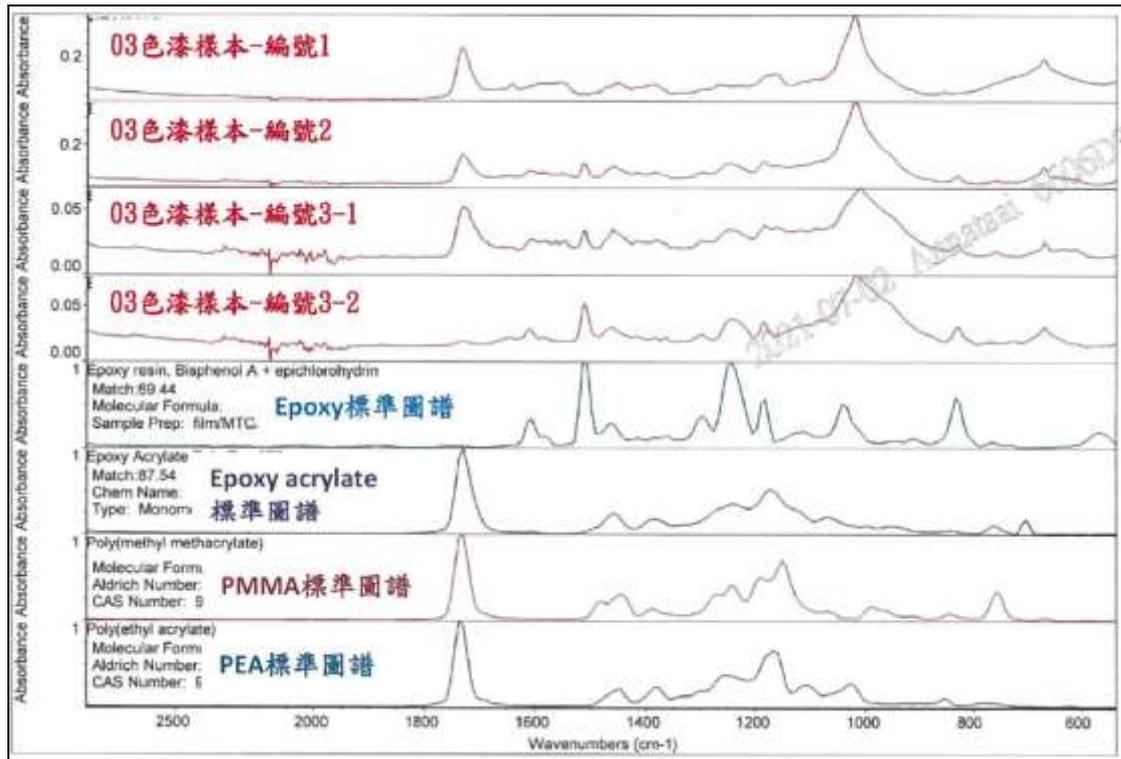
圖 7 Sasebo Glory 船體刮痕油漆樣本紅外線光譜圖

2. 取自 Sasebo Glory 之船體刮痕油漆樣本則含環氧基樹脂 (epoxy)、環氧丙烯酸酯 (epoxy acrylate) 漆料，含雙苯酚 (biphenol, BPA)、甲基丙烯酸甲酯 (methyl methacrylate, MMA)、丙烯酸乙酯 (ethyl acrylate, EA) 等單體，與漁船殘骸表層白漆和船體漆樣品之成分並不相同 (詳圖 7)。

中科院檢驗分析全億財 1 號船東提供之油漆樣本，與阿根廷海巡隊自 Sasebo Glory 船體刮痕採樣油漆樣本，結果顯示 Sasebo Glory 船體刮痕油漆樣本為環氧丙烯酸酯漆料，含雙苯酚 (biphenol, BPA)、甲基丙烯酸甲酯 (methyl methacrylate, MMA)、丙烯酸乙酯 (ethyl acrylate, EA) 等單體；全億財 1 號船體用漆料樣本為壓克力漆料，含甲基丙烯酸甲酯 (methyl methacrylate, MMA)、丙烯酸-2-乙基己酯 (2-ethylhexyl acrylate, 2-EHA)、丙烯酸異丁酯 (isobutyl acrylate, IBMA) 單體及癸二酸二辛酯 (dioctyl sebacate, DOS)，兩者樣本成分不同。依據圖 6 及圖 7 之漆料樣本紅外線光譜圖，Sasebo Glory 刮痕油漆樣本與全億財 1 號船體用漆料樣本之分子結構不同，定性分析結果顯示，Sasebo Glory 船體刮痕油漆樣本與全億財 1 號船體用漆料之成分不相同。

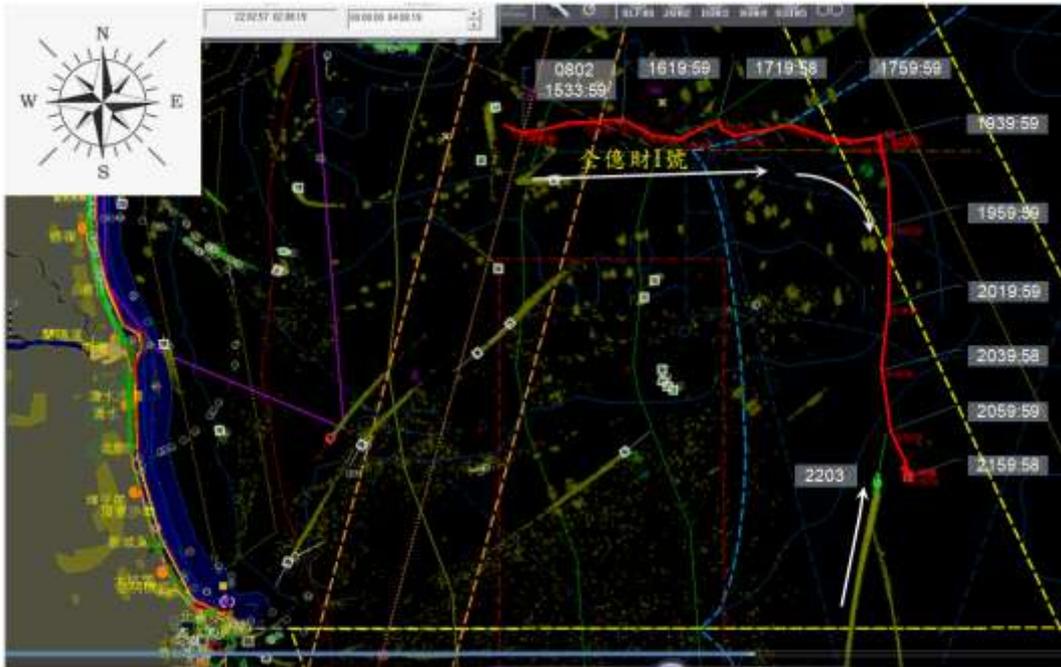
圖8 一艘商船由南向北航經全億財1號右舷（8月2日2203時）

依據我國海巡署提供之雷情系統航跡紀錄，顯示全億財 1 號於 108 年 8 月 2 日 1534 時先向東航行，於 1940 時轉往南航行，2203 時距全億財 1 號右舷距離約 0.7 浬海域有 1 艘商船由南往北航行經過（如圖 8）。

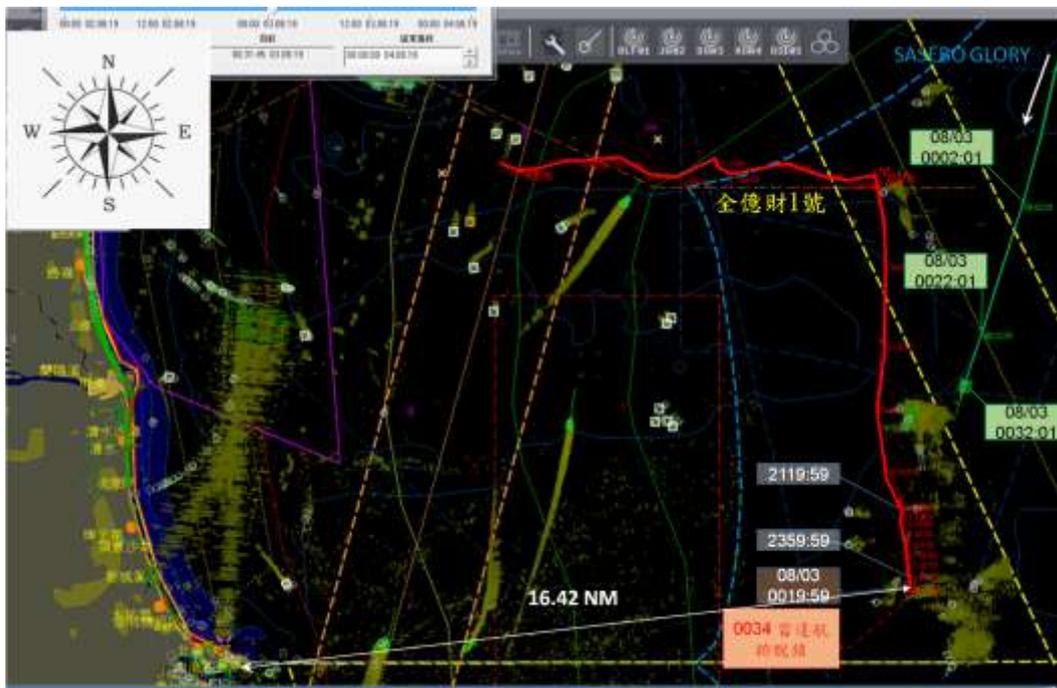
圖9 全億財1號與 Sasebo Glory 之航跡紀錄

8 月 2 日 2309 時至次日 0033:55 時，全億財 1 號船速接近停止。8 月 3 日 0034 時之後，全億財 1 號漁船位置在雷達屏幕目標消失，消失前參考座標北緯 24 度 37.94 分，東經 122 度 11.124 分，距離蘇澳約 16.42 浬。此期間，Sasebo Glory 從北緯 24 度 42 分，東經 122 度 12 分以航速 10.3 節，航向 196 度向南移動（如圖 9）。

依據圖 8 至 12 之海巡署岸際雷達航跡及 AIS 資料顯示，於 108 年 8 月 3 日 0100 時至 0110 時期間，Sasebo Glory 以平均船速 10.4 節，平均航向 195.3 度通過全億財 1 號漁船位置在雷達屏幕目標消失水域；8 月 3 日 0000 時至 0258 時期間，該水域並無其他可辨識的船舶航跡。MAIC 發布之調查報告顯示，108 年 8 月 2 日 2000 時至次日 0400 時，Sasebo Glory 值班船副及幹練水手均表示，期間沒有聽到音響信號或看到燈光信號，沒有因為需要避讓船舶或漁船而操控船舶轉向，同時也沒觀察到其他船舶為避免與 Sasebo Glory 碰撞而轉向。

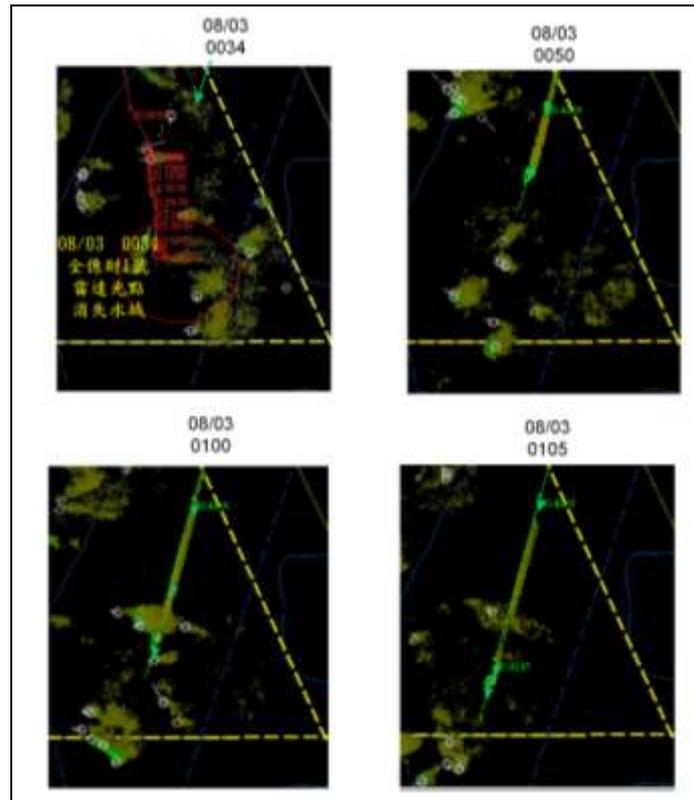
圖 10 Sasebo Glory 穿越全億財 1 號消失水域之雷達紀錄
(8 月 3 日 0034 時至 0105 時)

8月3日0100時，Sasebo Glory以10.3節，航向195度經過全億財1號於雷達屏幕消失海域，參考座標北緯24度38.06分，東經122度11.11分。Sasebo Glory逐漸接近及通過全億財1號雷達屏幕消失海域之雷達紀錄如圖10。

依據 MAIC 調查報告，Sasebo Glory 之 VDR 回放資料顯示，Sasebo Glory 無與船舶碰撞之紀錄。本會調查小組因未能取得 Sasebo Glory VDR 資料，且海巡署雷達航跡紀錄無 Sasebo Glory 與全億財 1 號兩船雷達訊號光點重疊之證據佐證，因而無法確認兩船曾發生碰撞。

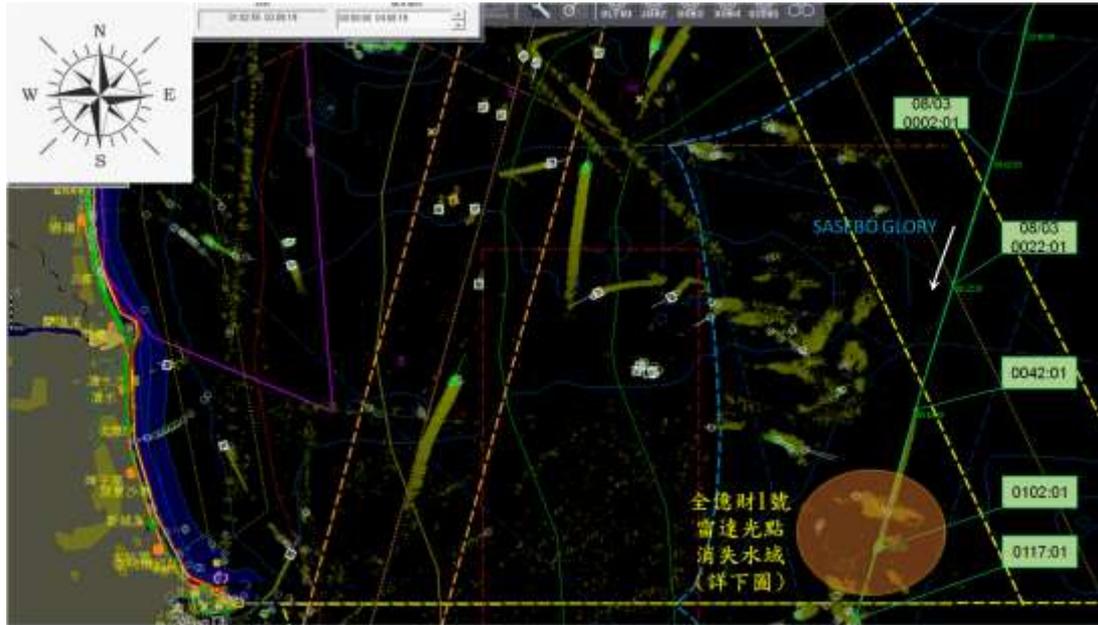
圖 11 Sasebo Glory 通過全億財 1 號之雷達消失海域
(8 月 3 日 0022 時至 0117 時)

依據雷達紀錄，0117 時，Sasebo Glory 持續以航向 197 度前進往南行駛，其航速及航向無變化，並穿過雷達屏幕顯示範圍（如圖 11）。

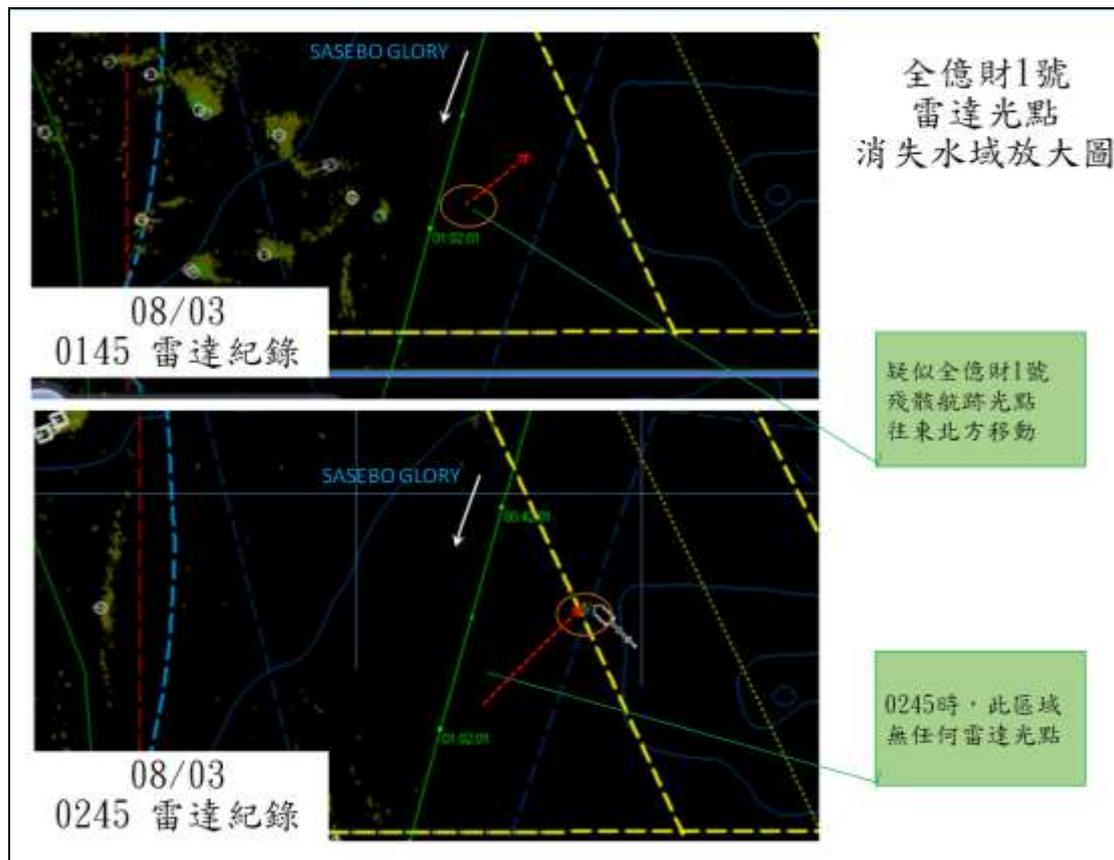
圖 12 疑似全億財 1 號殘骸光點之雷達紀錄
(8 月 3 日 0145 時至 0245 時)

8 月 3 日 0145 時，疑似全億財 1 號的殘骸光點出現雷達屏幕，並逐漸向東北方向移動。0243 時，疑似全億財 1 號的殘骸光點消失於雷達屏幕上，參考座標北緯 24 度 39.56 分，東經 122 度 13.30 分（如圖 12）。

依據海巡署岸際雷達航跡資料，全億財 1 號於 108 年 8 月 2 日 2309 時至 8 月 3 日 0034 時期間，參考航速低於 1 節，該船當時應處於漂流狀態。0034 時後，全億財 1 號漁船雷達訊號光點在雷達屏幕目標消失，訊號光點消失前約距離蘇澳 16.42 浬，此距離應仍在海巡署岸際雷達偵測範圍內，當時海域雷達回波出現雲雨帶。全億財 1 號雷達訊號可能因雲雨帶遮蔽造成目標脫鎖，導致回波訊號光點消失；因全億財 1 號船上並未使用 AIS 裝置，因而無法確認全億財 1 號是否因碰撞或其他未知原因，導致雷達訊號光點消失。108 年 8 月 3 日 0145 時，海巡署雷達航跡出現疑似全億財 1 號雷達訊號光點，並逐漸往東北方向移動，此光點持續至 0245 時脫離偵測範圍消失。

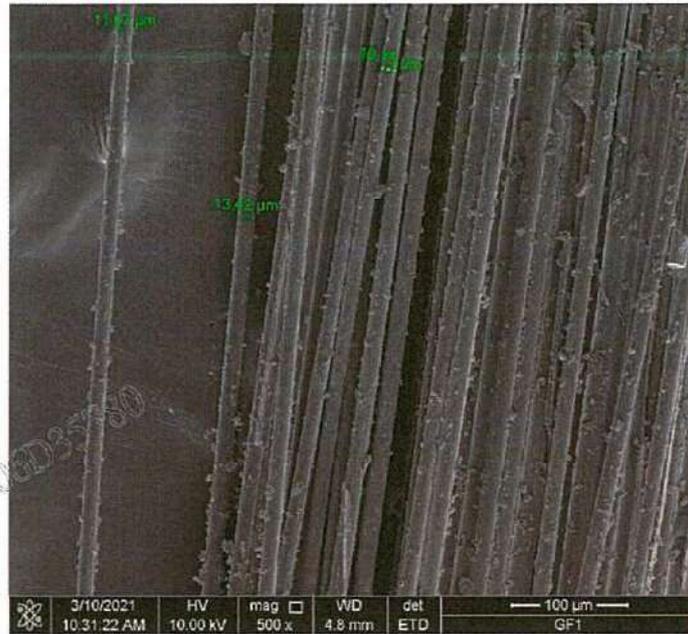
圖九：01漁船殘骸底層船體玻璃纖維電子顯微鏡圖

3. 電子顯微鏡觀察三件刮痕油漆樣本中，03 色漆樣本編號 1 並無明顯玻璃纖維，03 色漆樣本編號 2、3 的樣本中則參雜寬度約在 $8.76\mu\text{m}$ - $11.6\mu\text{m}$ 的玻璃纖維。電子顯微鏡觀察船體殘骸底層玻璃纖維，寬度約在 $10.75\mu\text{m}$ - $13.42\mu\text{m}$ 。

中科院掃描式電子顯微鏡檢測分析顯示，船體殘骸破片底層有觀察到玻璃纖維，寬度約在 $10.75\mu\text{m}^5$ - $13.42\mu\text{m}$ 之間；三件 Sasebo Glory 船體刮痕採樣油漆樣本中，03 色漆樣本編號 1 漆料並無觀察到玻璃纖維，03 色漆樣本編號 2、3 的漆料中則有明顯的玻璃纖維，寬度約在 $8.76\mu\text{m}$ - $11.6\mu\text{m}$ 之間。全億財 1 號船體質料為玻璃纖維強化塑膠，船體外殼係將玻璃纖維紗束布層層堆疊，使用不飽和聚酯樹脂結合固定成形；玻璃纖維強化塑膠特性為

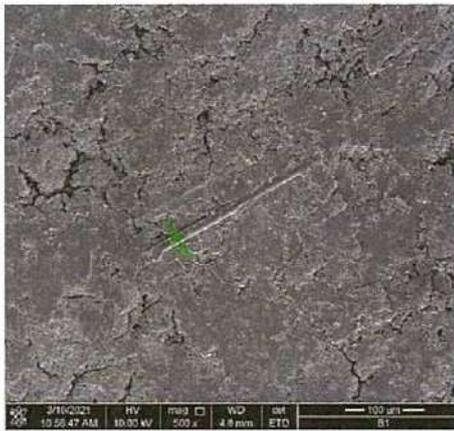
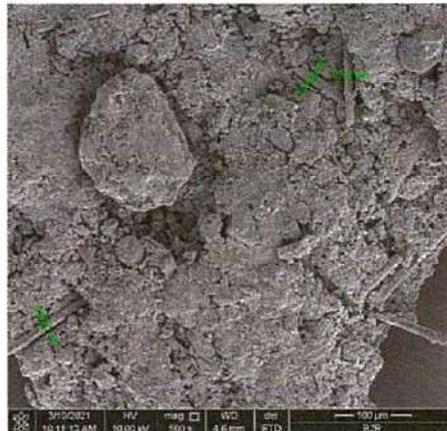
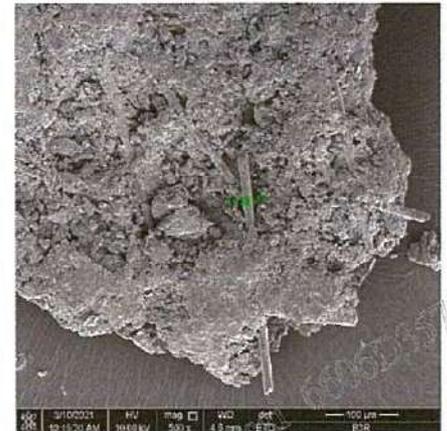
圖十：03色漆樣本電子顯微鏡圖

質輕、耐腐蝕及具備高抗拉強度，缺點為製成品較脆、表面耐磨性較差，若玻璃纖維強化塑膠材料之漁船船體與鋼殼船體碰撞時，將會造成漁船船體玻璃纖維材料被刮除，或甚至漁船船體產生破洞，同時使玻璃纖維沾附到鋼殼船體；中科院樣品分析報告中所稱玻璃纖維寬度即為玻璃纖維紗直徑，自 Sasebo Glory 船體刮痕採樣之 03 色漆樣本編號 2、3 的漆料中，觀察到直徑約在 8.76 μ m -11.6 μ m 之間的玻璃纖維紗，明顯與船體殘骸破片觀察到直徑約在 10.75 μ m -13.42 μ m 之間玻璃纖維紗規格不同；03 色漆樣本編號 2、3 係採自 Sasebo Glory 船艙部位刮痕，研判編號 2、3 樣本中觀察到的玻璃纖維紗並非來自全億財 1 號船體質料。
