國家運輸安全調查委員會

事實資料報告

立榮航空公司 B7-9091 班機

於馬祖南竿機場落地重飛時主輪及尾橈撞擊 21

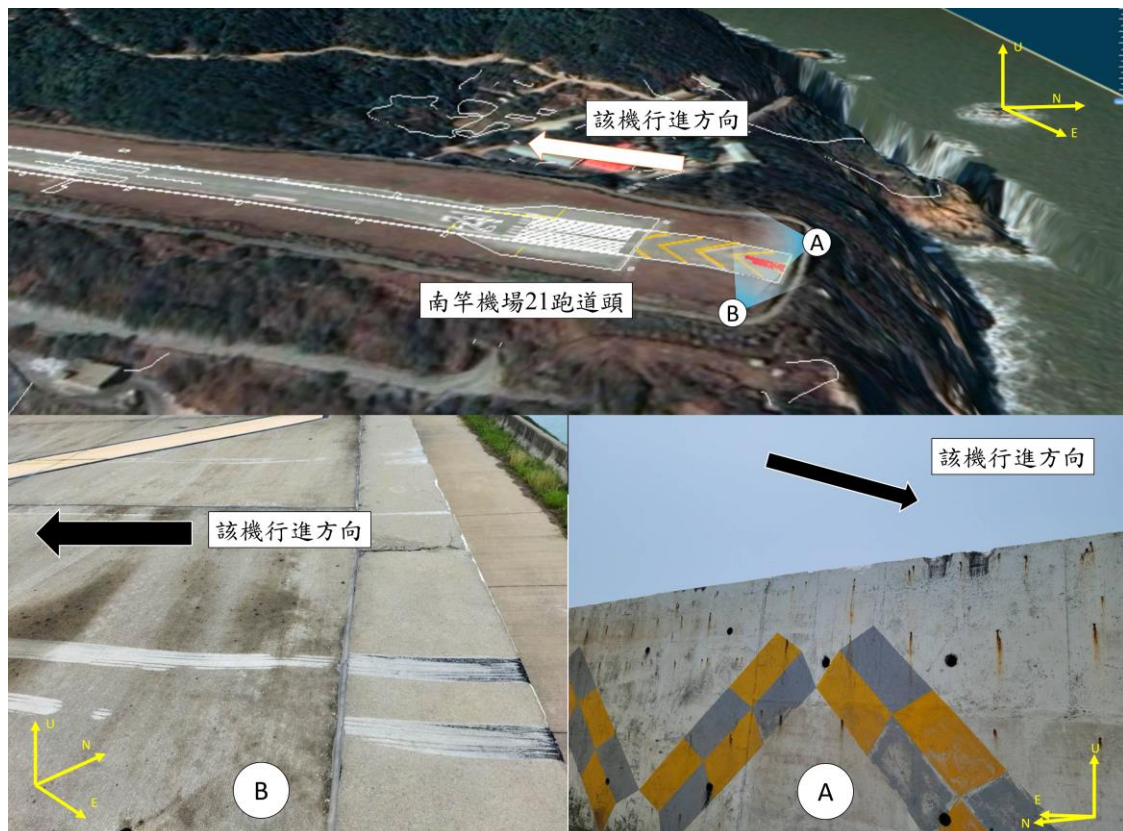
圖 1.4-1 21 跑道頭前區域外緣端牆

事故航機於南竿機場執行 21 跑道 RNP 儀器進場程序期間，在最後進場階段距 21 跑道頭約 190 呎處，即 21 跑道頭前區域(pre-threshold area) 山形標線之最外側邊緣發生擦撞。該處為一垂直立面，係因應跑道範圍平整區構築所設置之擋土構造物外牆，如圖 1.4-1 所示。依據南竿航空站提供之資料顯示，事故航機於上述構造物頂部之外側邊緣造成 5 處大小不等之邊角破壞，亦於山形標線區域造成 5 處長短不一之刮痕，如圖 1.4-2 所示。

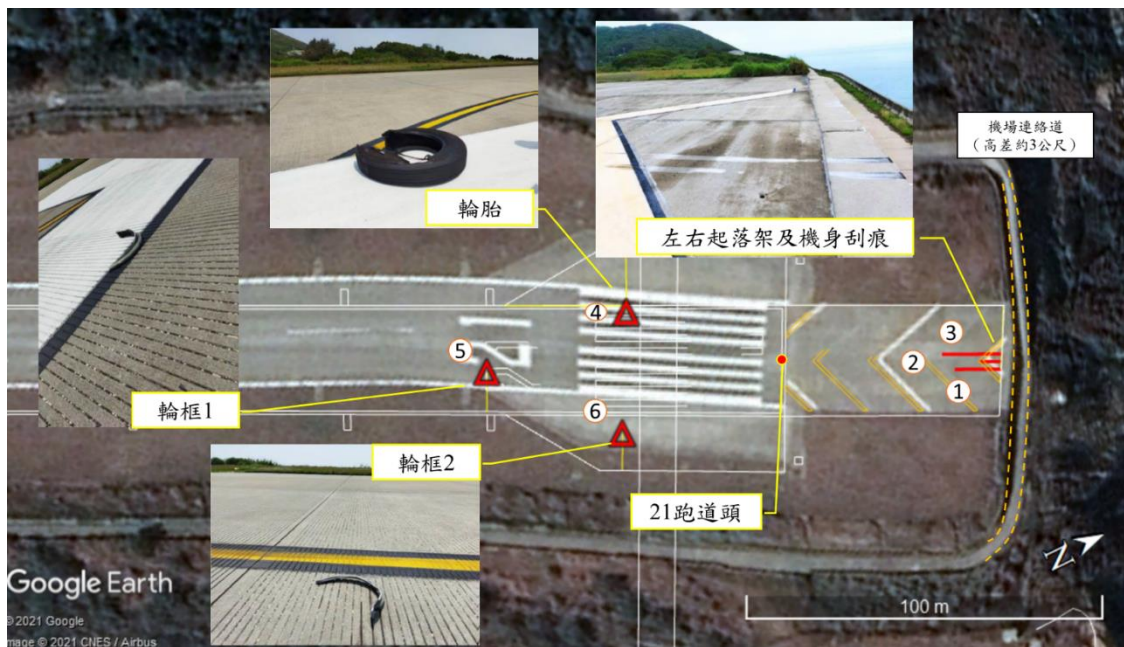
圖 1.12-2 南竿機場 21 跑道端牆刮痕

事故發生後，調查小組依南竿機場道面邊界分布圖，套疊南竿航空站提供之現場量測分布如圖 1.12-1，其中事故航機左右主輪與南竿機場 21 跑道頭前區域端牆接觸後，留下 20 至 50 呎之 3 組刮痕及部份輪胎與輪框零組件，如圖 1.12-2 所示，各量測項目之位置如表 1.12-1。

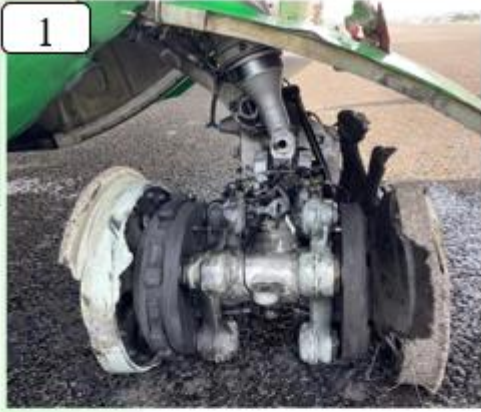
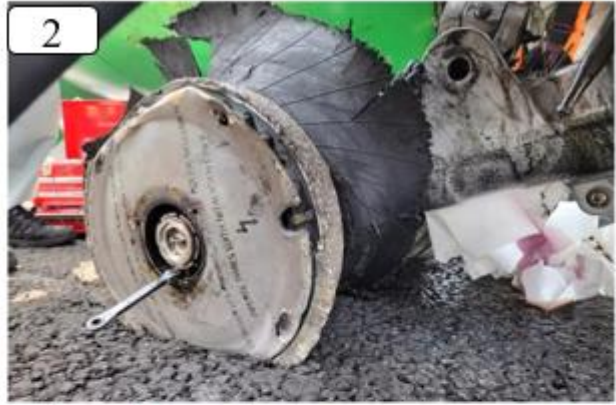
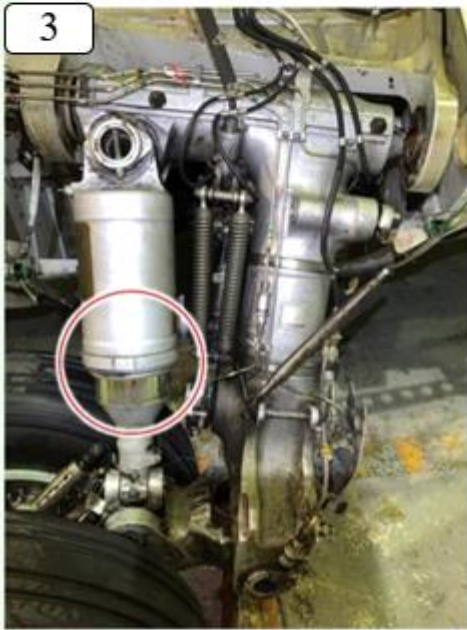
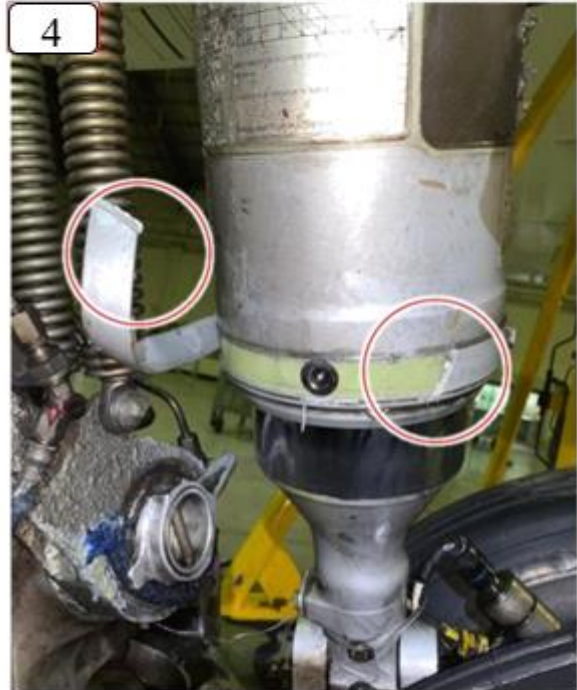
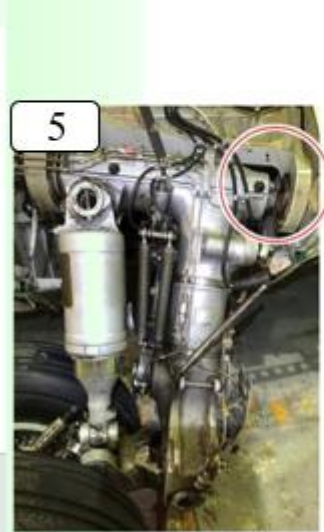
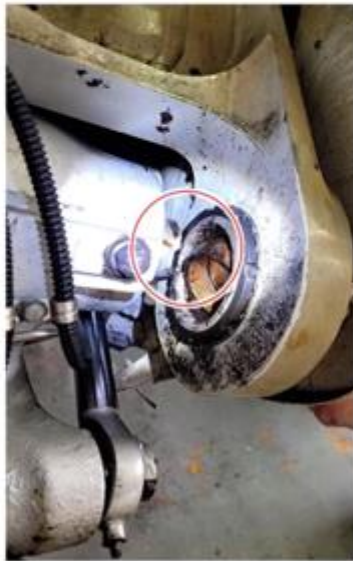
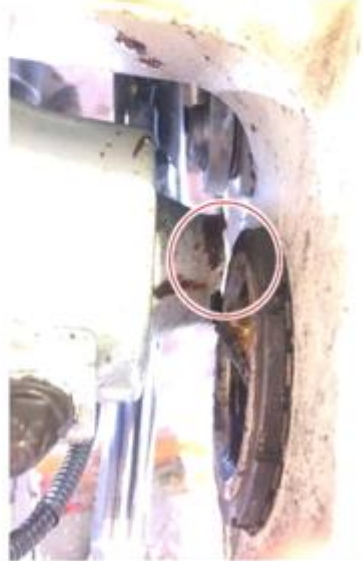
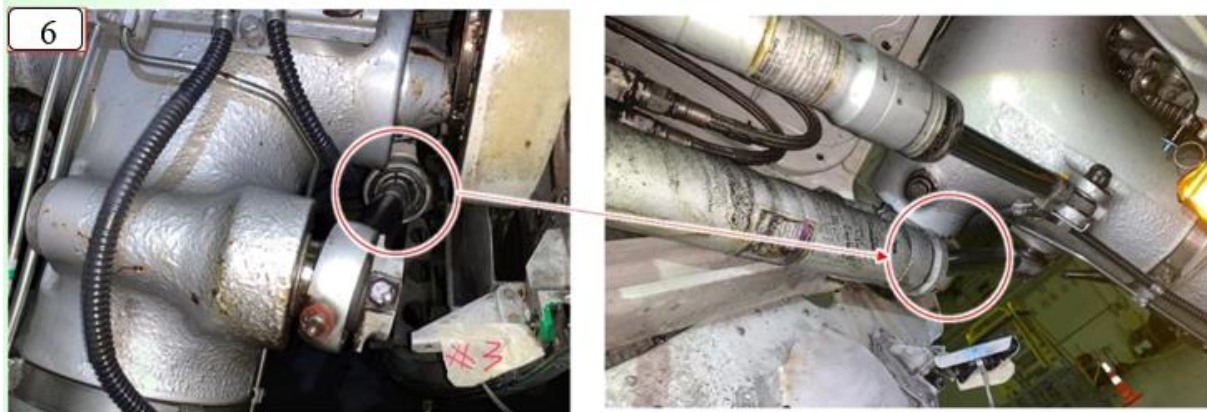
圖 1.12-4 右起落架受損照片

右主輪第 3、4 號主輪煞車組及輪胎嚴重破損，詳如圖 1.12-4 之 1、2。

- 右起落架減震唧筒損壞，詳如圖 1.12-4 之 3、4。
- 右起落架減震唧筒前樞軸斷裂，詳如圖 1.12-4 之 5。
- 右起落架收、放液壓桿彎曲，詳如圖 1.12-4 之 6。

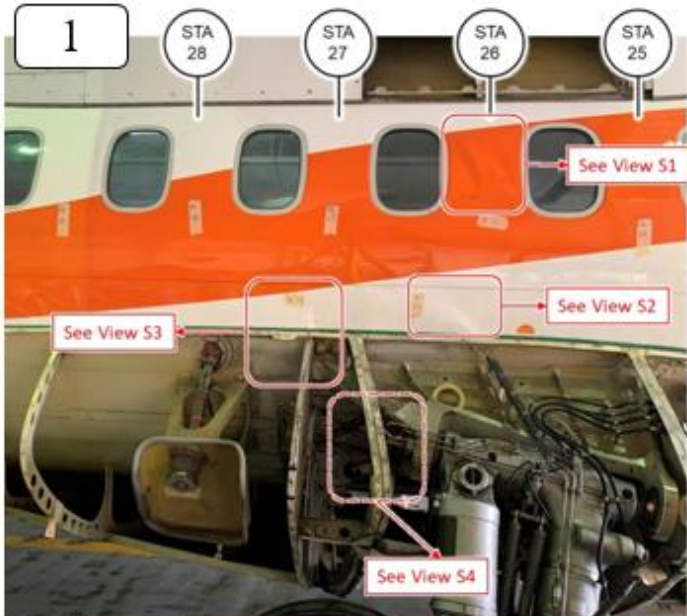
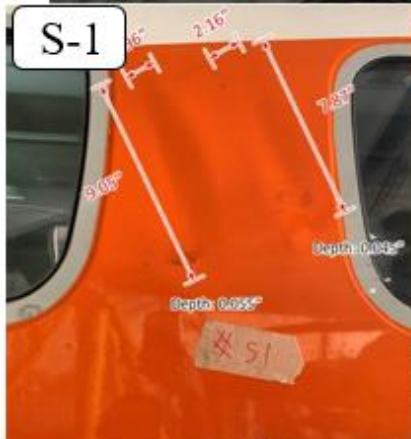
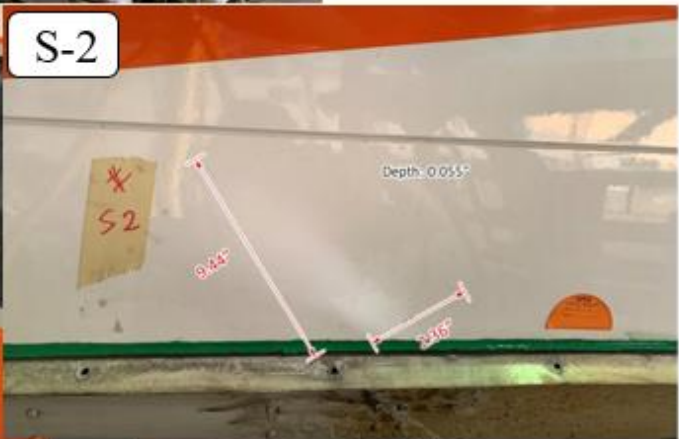
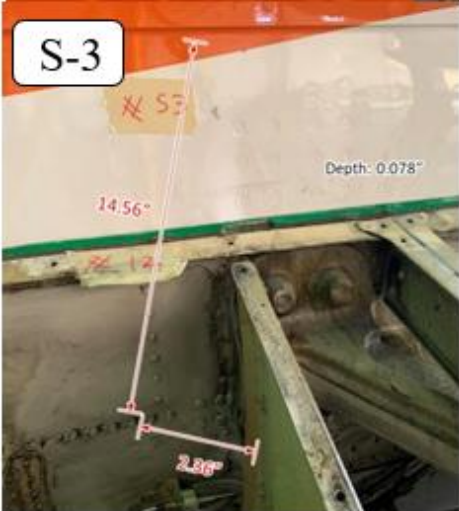
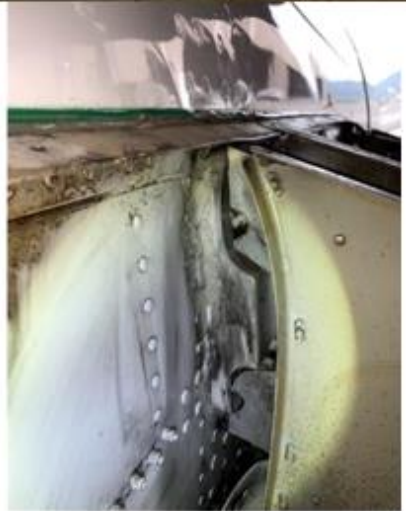
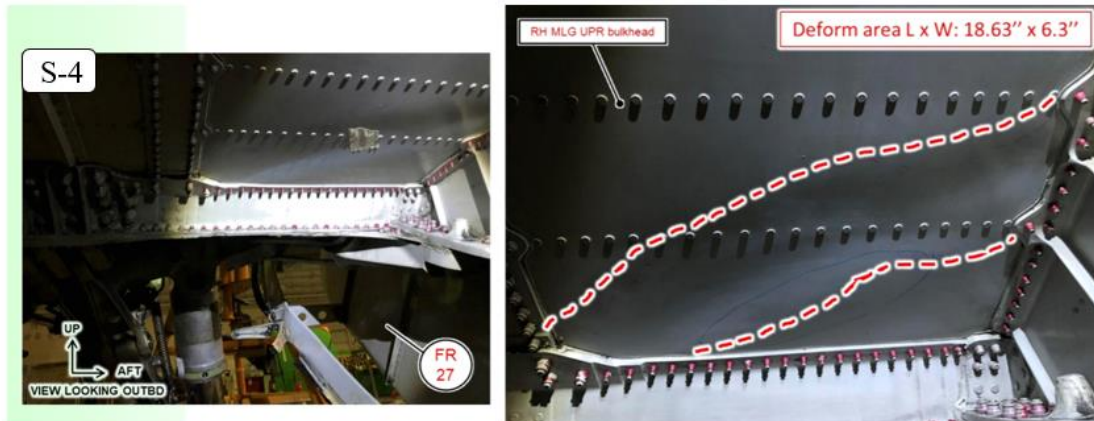
圖 1.12-5 機身蒙皮變形 (站位 25 至 站位 28)

- 右側機身第 26 號站位 (station) 機身蒙皮 2 處皺摺變形，各長 9.05 吋、寬 1.96 吋、深 0.055 吋與長 7.87 吋、寬 2.16 吋、深 0.045 吋 (如圖 1.12-5 之 1、S-1)。
- 右側機身第 26 與 27 號站位間機身蒙皮皺摺變形，長 9.44 吋、寬 2.36 吋、深 0.055 吋 (如圖 1.12-5 之 1、S-2)。
- 右側機身第 27 與 28 號站位間機身蒙皮皺摺變形，長 14.56 吋、寬 2.36 吋、深 0.078 吋 (如圖 1.12-5 之 1、S-3)。
- 右側機身第 26 與 27 號站位，機翼與機身整流面板下方機身蒙皮皺摺變形，長 18.63 吋、寬 6.3 吋 (如圖 1.12-5 之 1、S-4)。

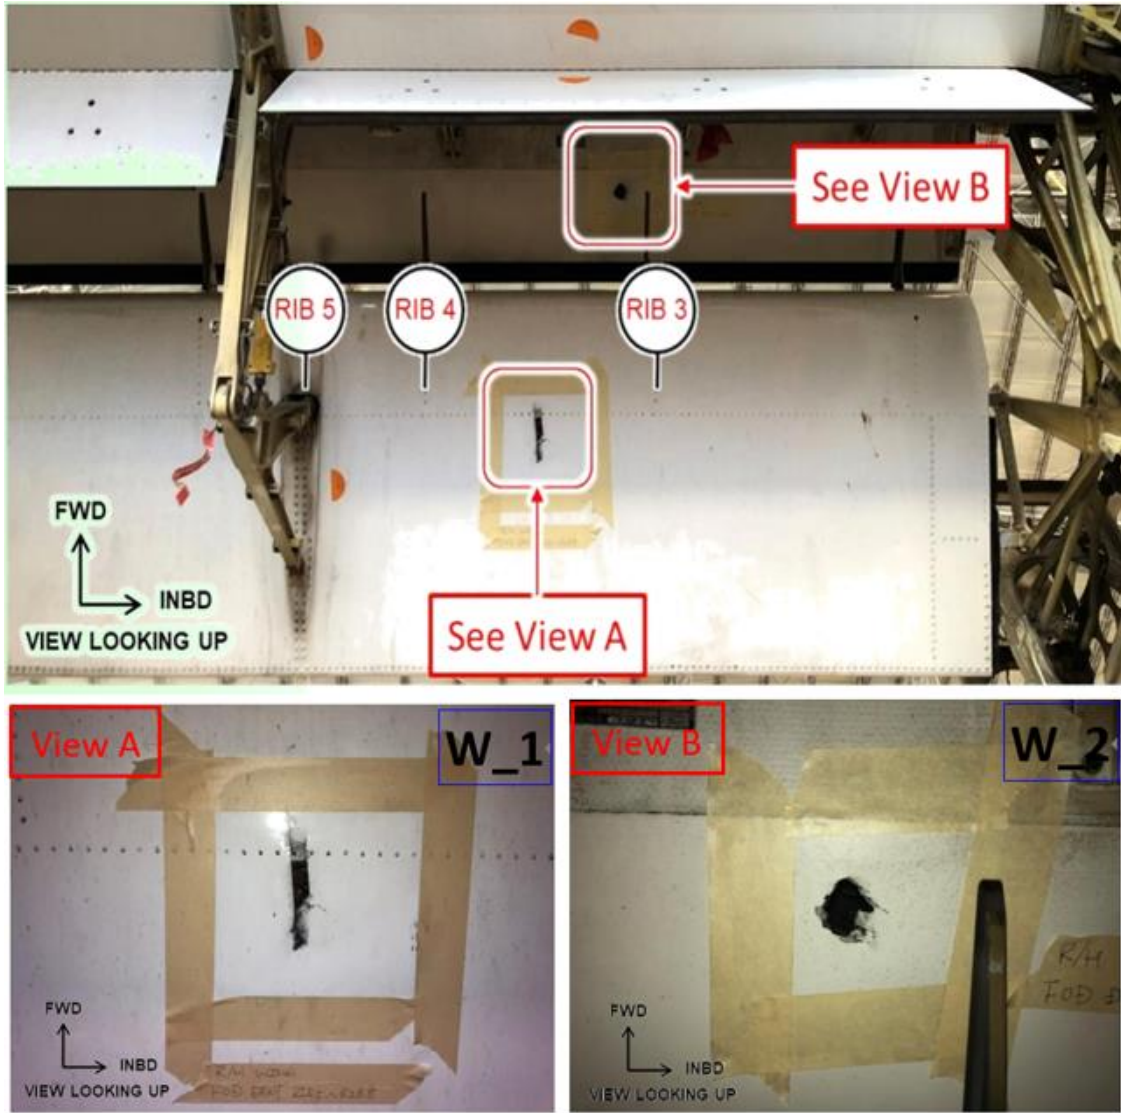
圖 1.12-6 內側襟翼下方面板破損

- 內側襟翼下方第 3、4 號翼肋 (rib) 間蒙皮破損 (如圖 1.12-6 之 view A)。
- 襟翼下方第 3 號翼肋處固定面板蒙皮破損 (如圖 1.12-6 之 view B)。

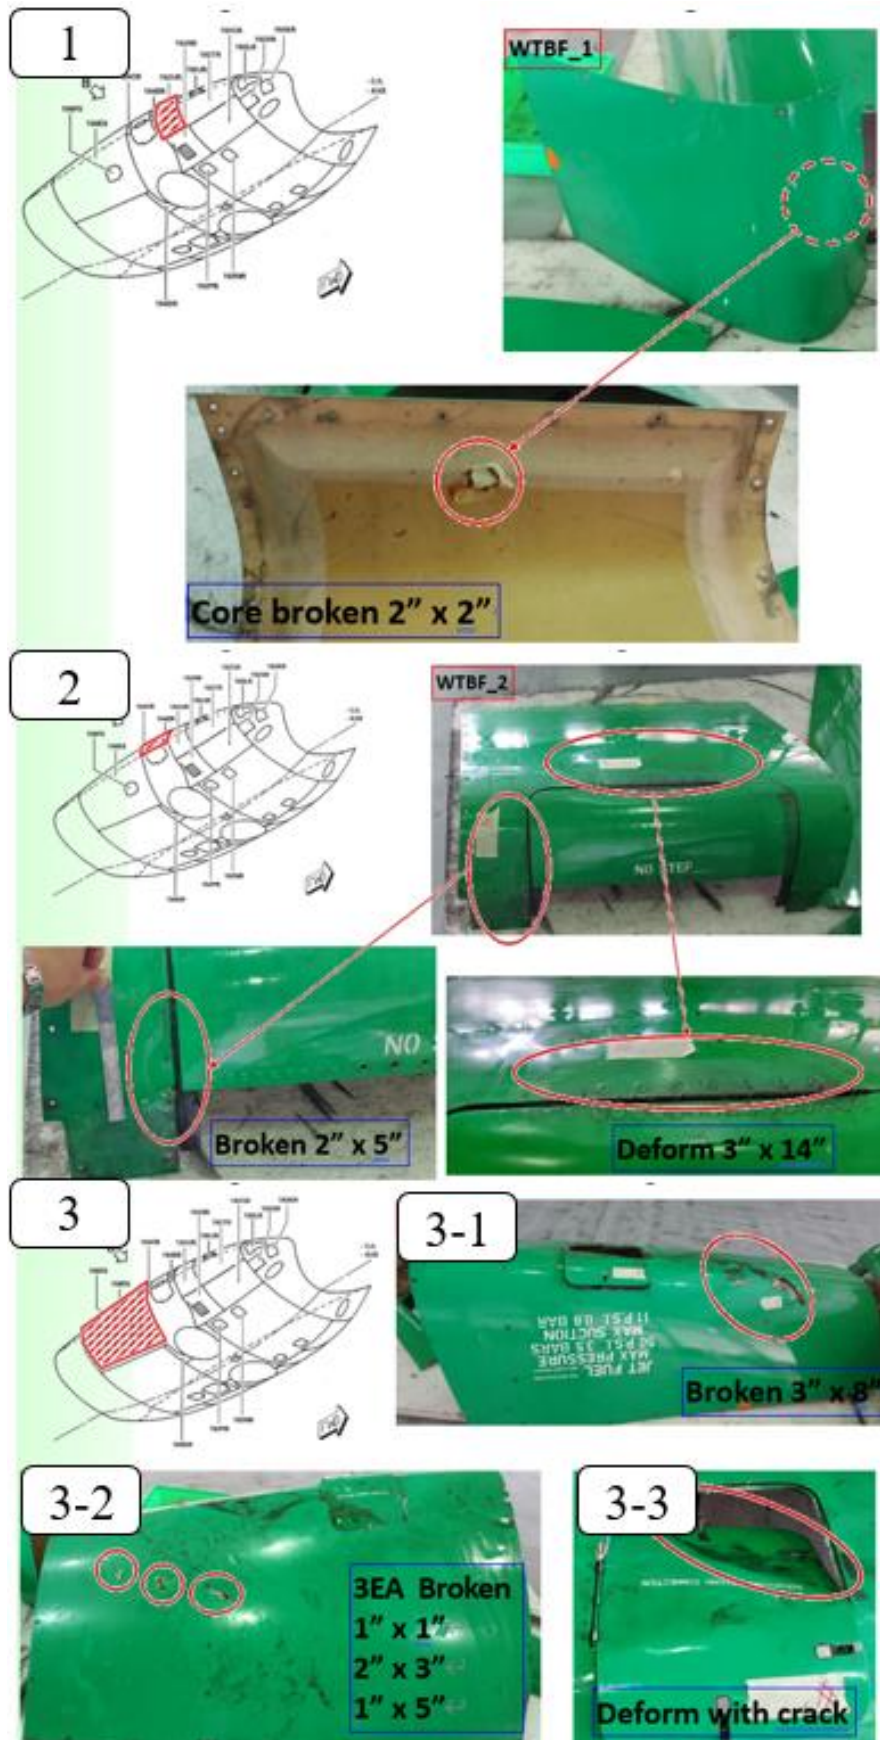
圖 1.12-7 機翼至機身整流區域破損

- 機翼至機身整流區域 192UR 面板破損，長 2 吋、寬 2 吋（如圖 1.12-6 之 1）。
- 機翼至機身整流區域 194CR 面板 1 處破損，長 5 吋、寬 2 吋；1 處蒙皮變形，長 14 吋、寬 3 吋（如圖 1.12-6 之 2）。
- 機翼至機身整流區域 196ES 面板 4 處破損（如圖 1.12-7 之 3-1、3-2），各為：長 8 吋、寬 3 吋；長 1 吋、寬 1 吋；長 3 吋、寬 2 吋；長 5 吋、寬 1 吋。
- 機翼至機身整流區域 196FS 面板 1 處蒙皮變形並有裂紋（如圖 1.12-7 之 3-3）。

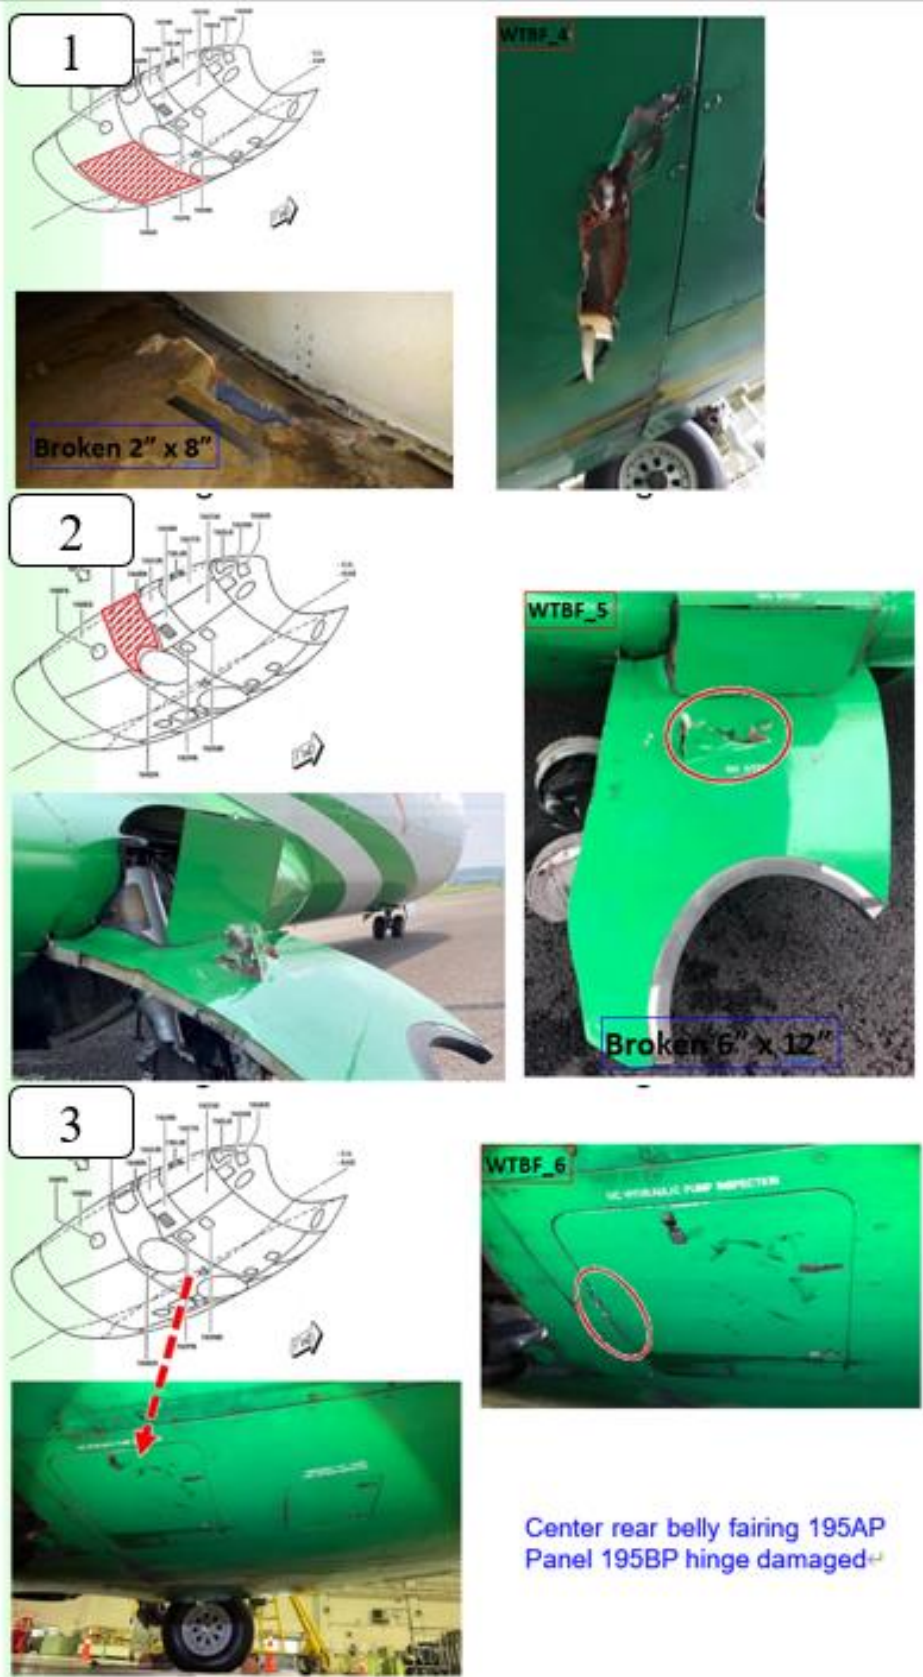
圖 1.12-8 機腹中央及右主起落架外側整流面板破損

- 機翼至機身整流區域 196CR 面板破損，長 8 吋、寬 2 吋（如圖 1.12-8 之 1）。
- 機翼至機身整流區域 194CR 面板穿破，長 12 吋、寬 2 吋（如圖 1.12-8 之 2）。
- 機翼至機身整流區域 195BP 面板絞鍊（hinge）損壞（如圖 1.12-8 之 3）。

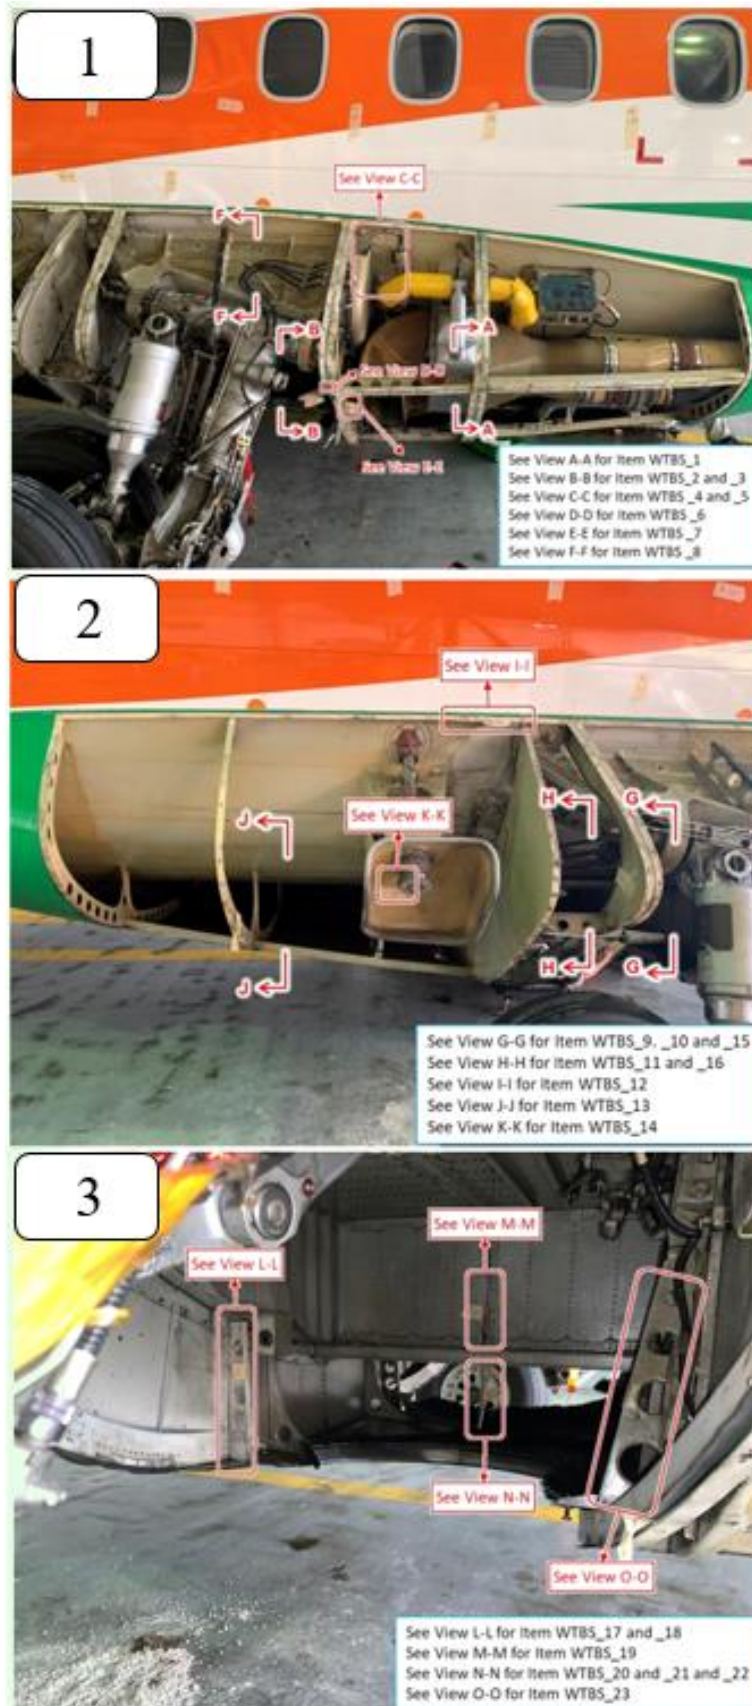
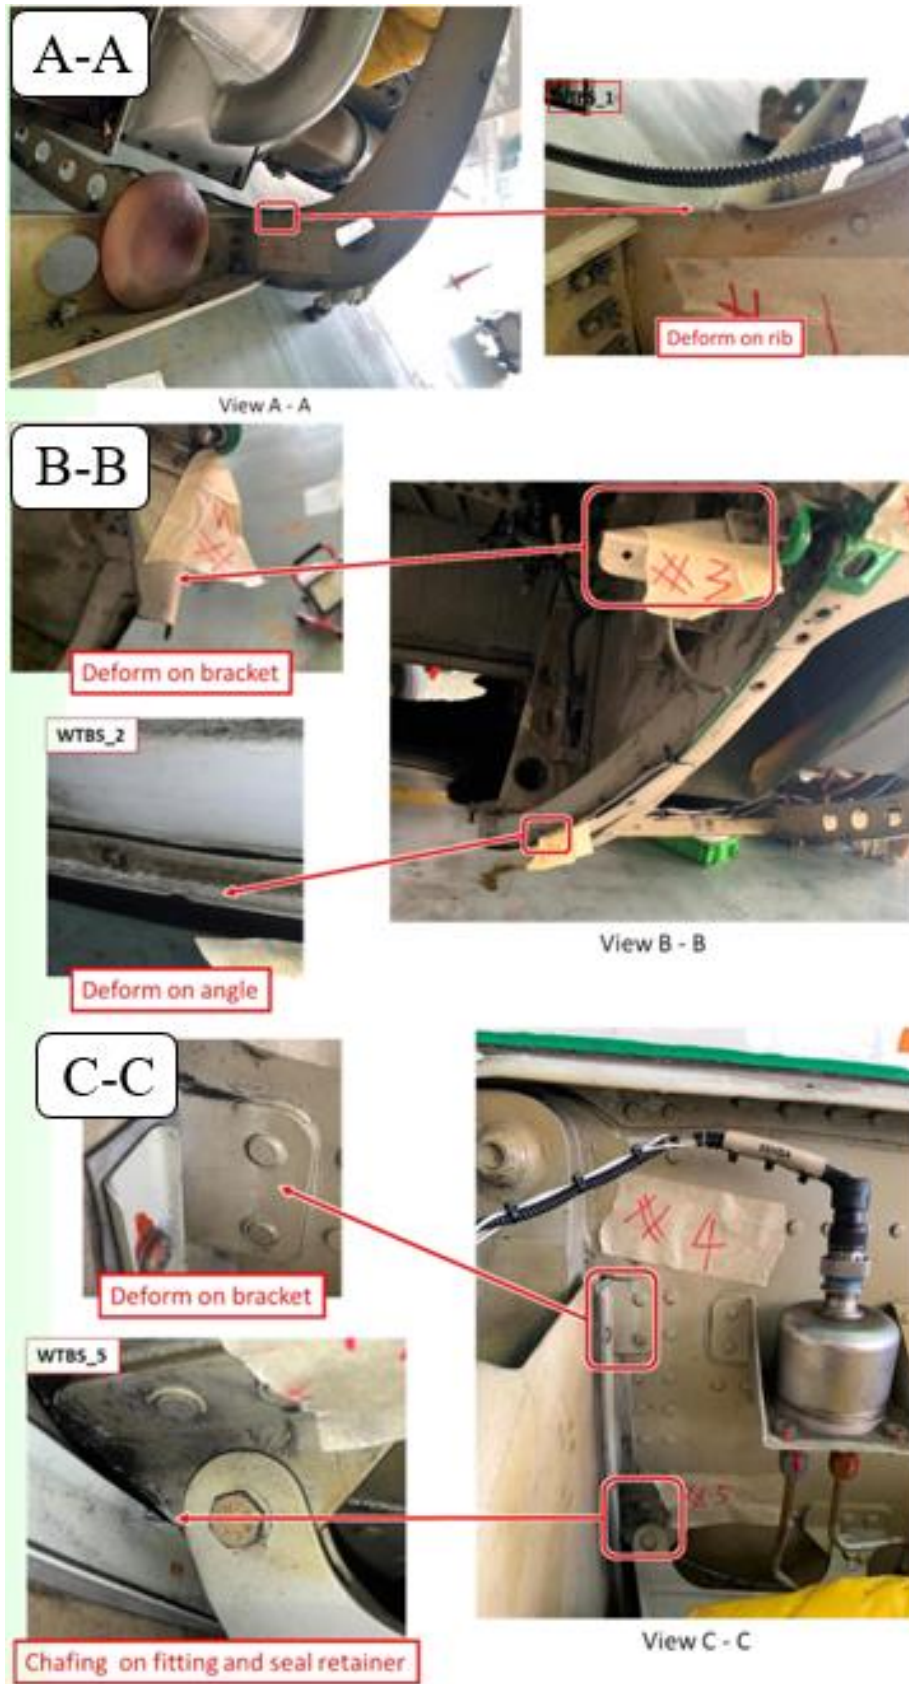
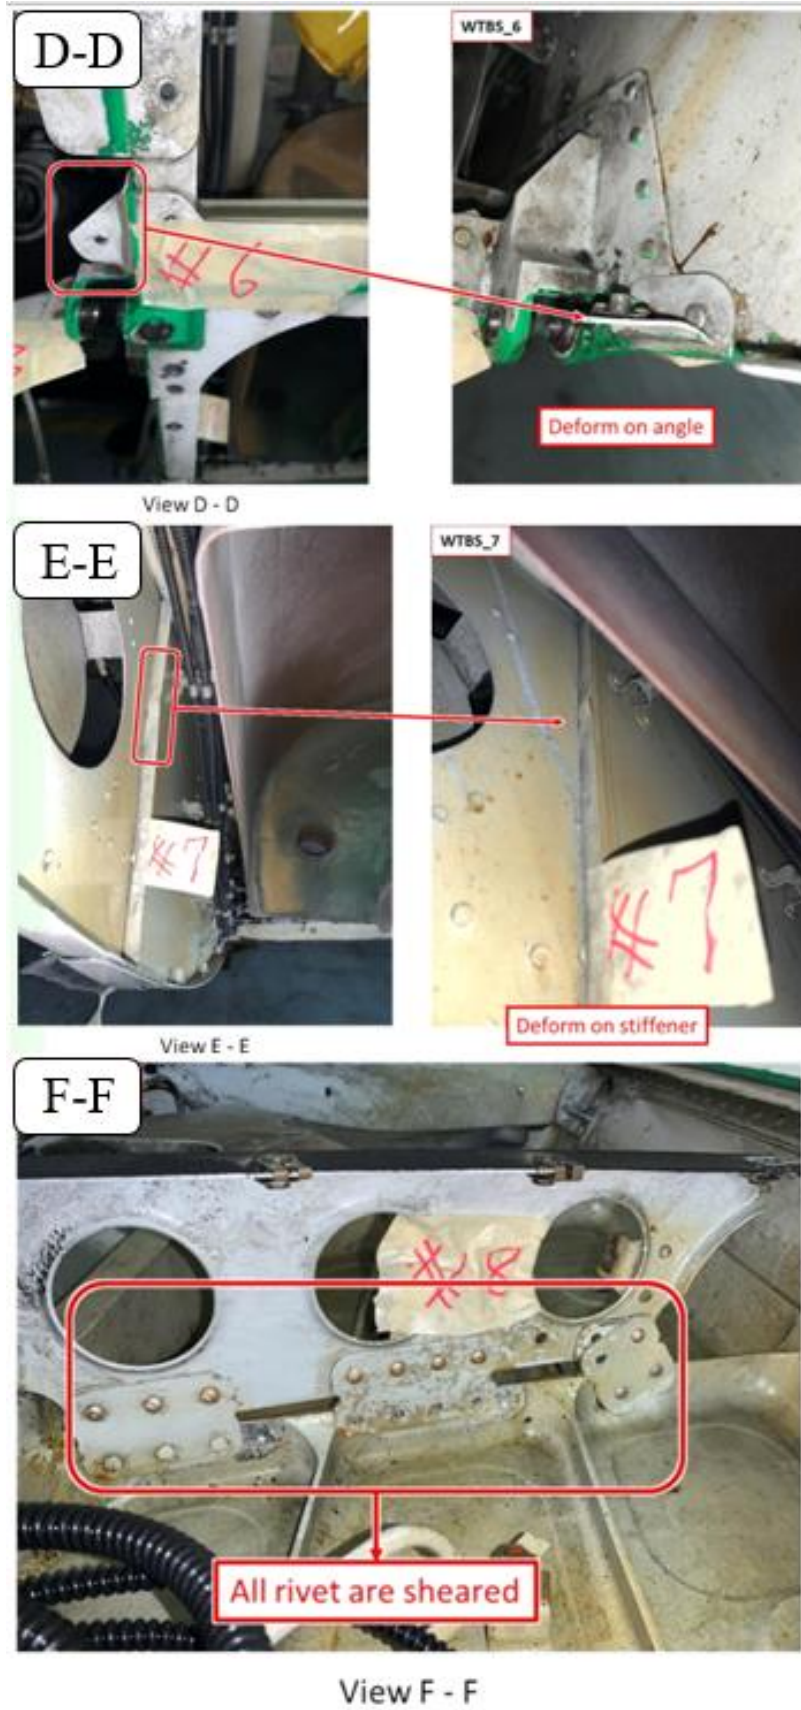
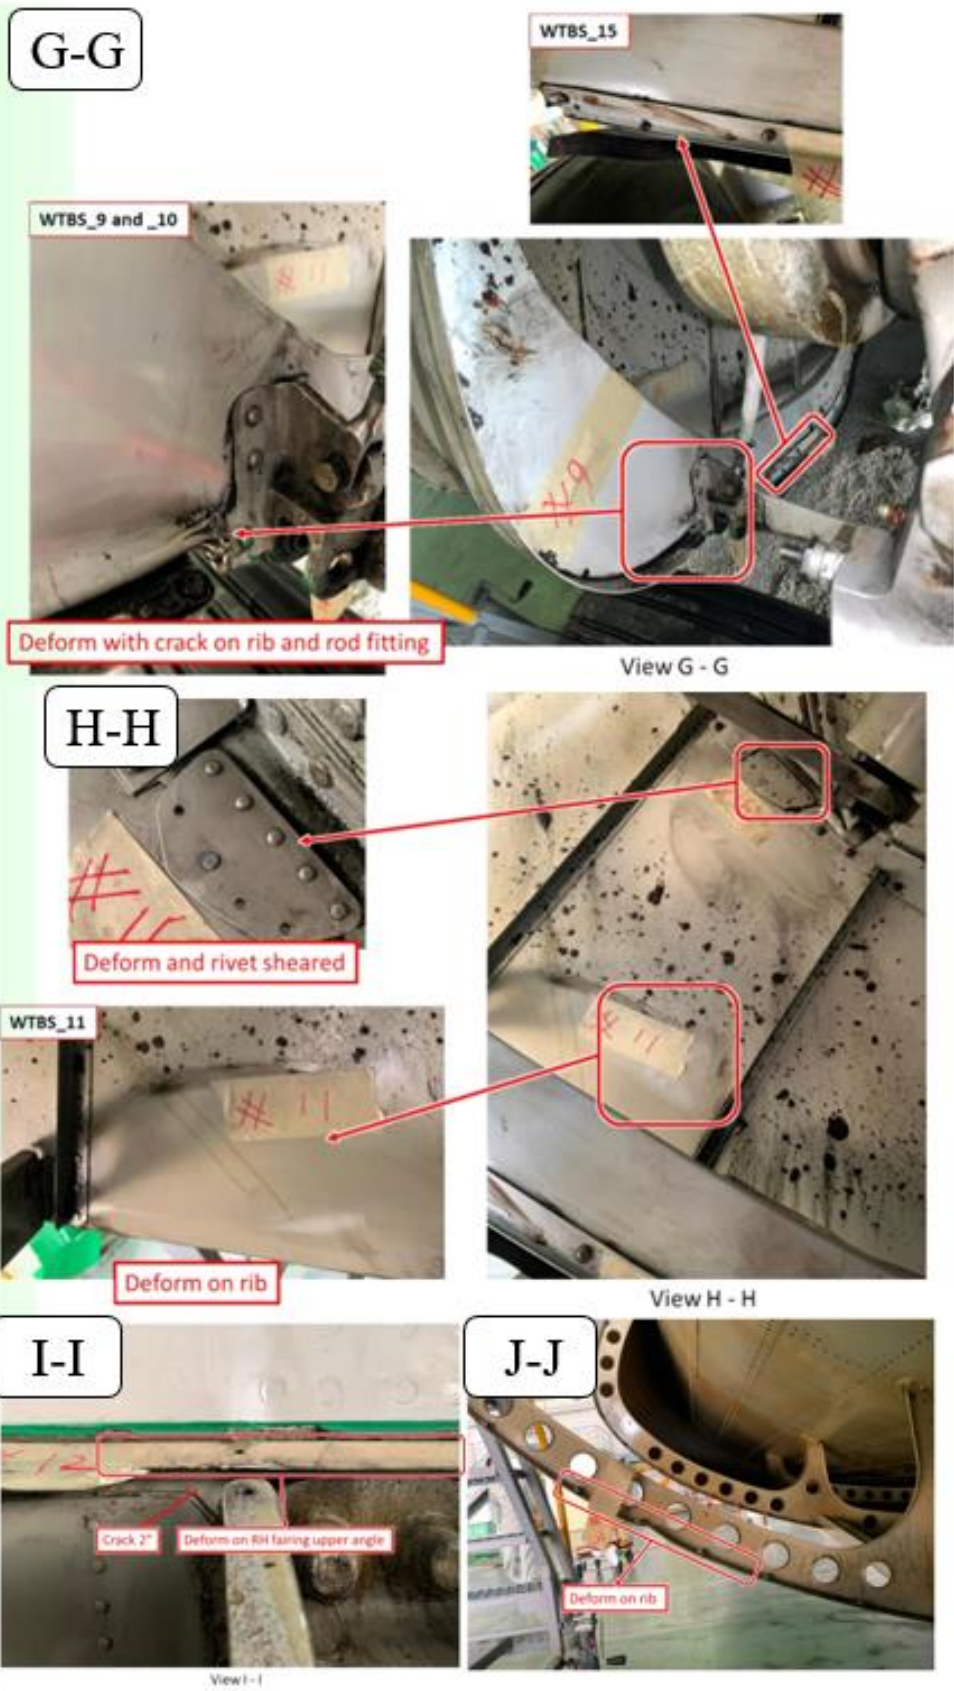
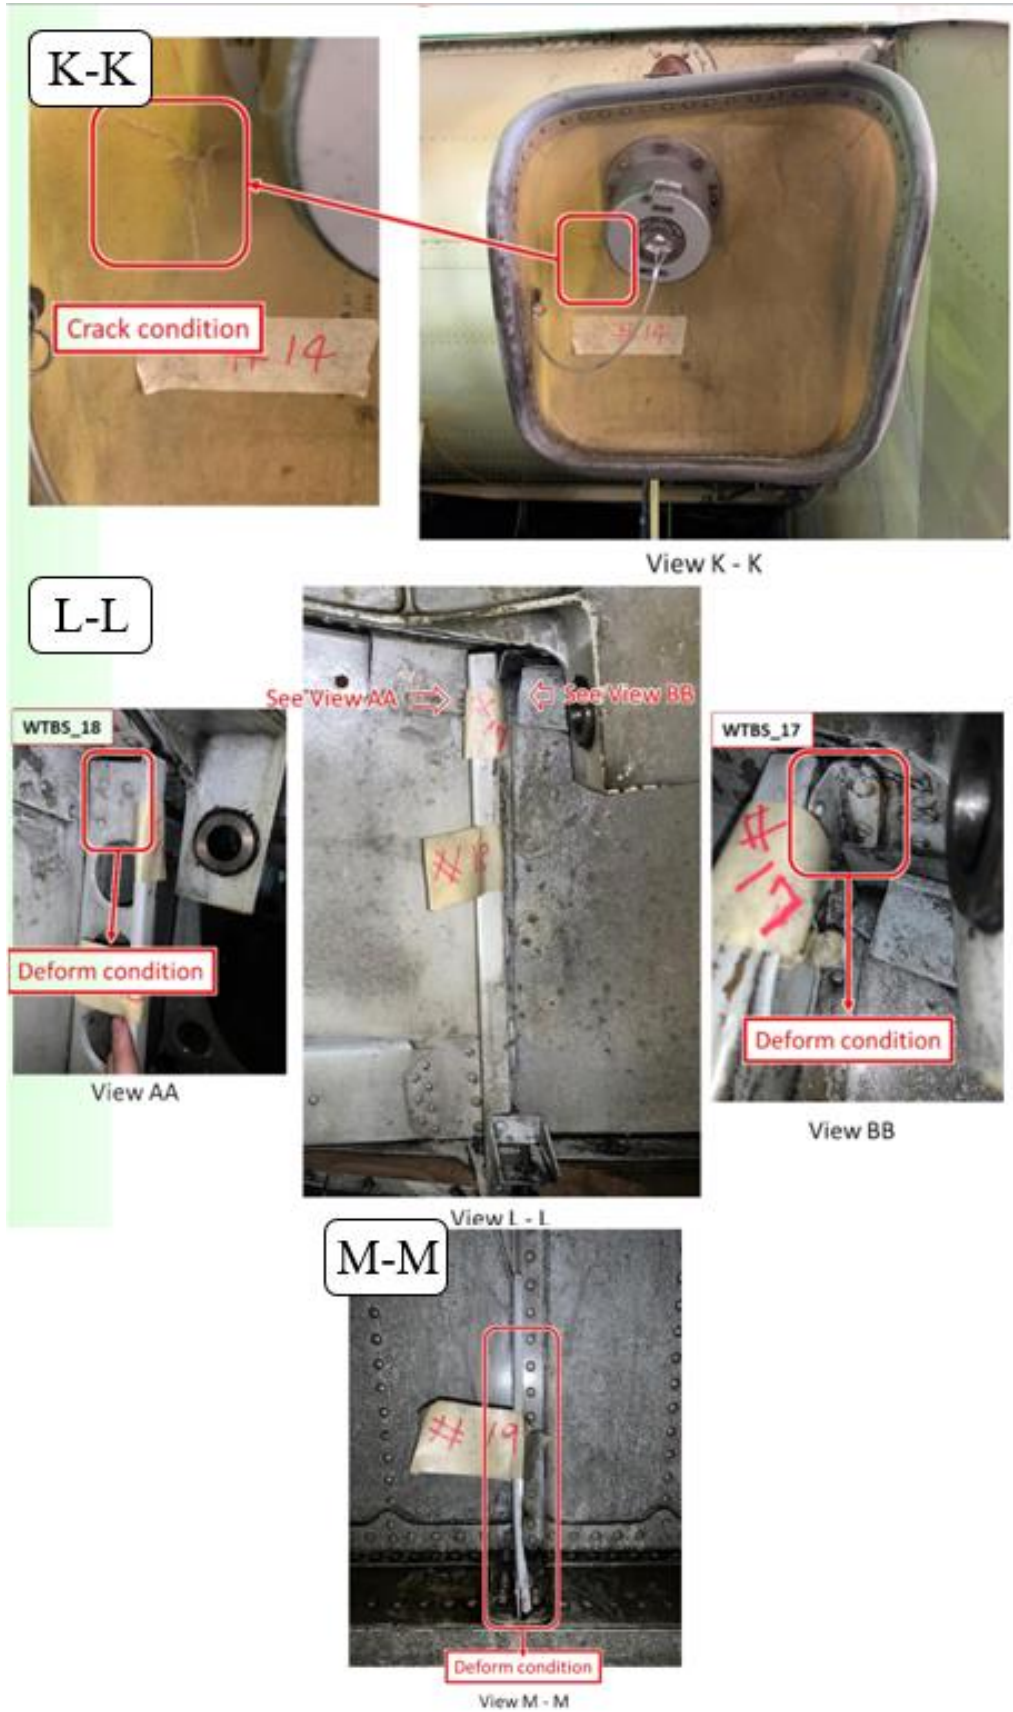
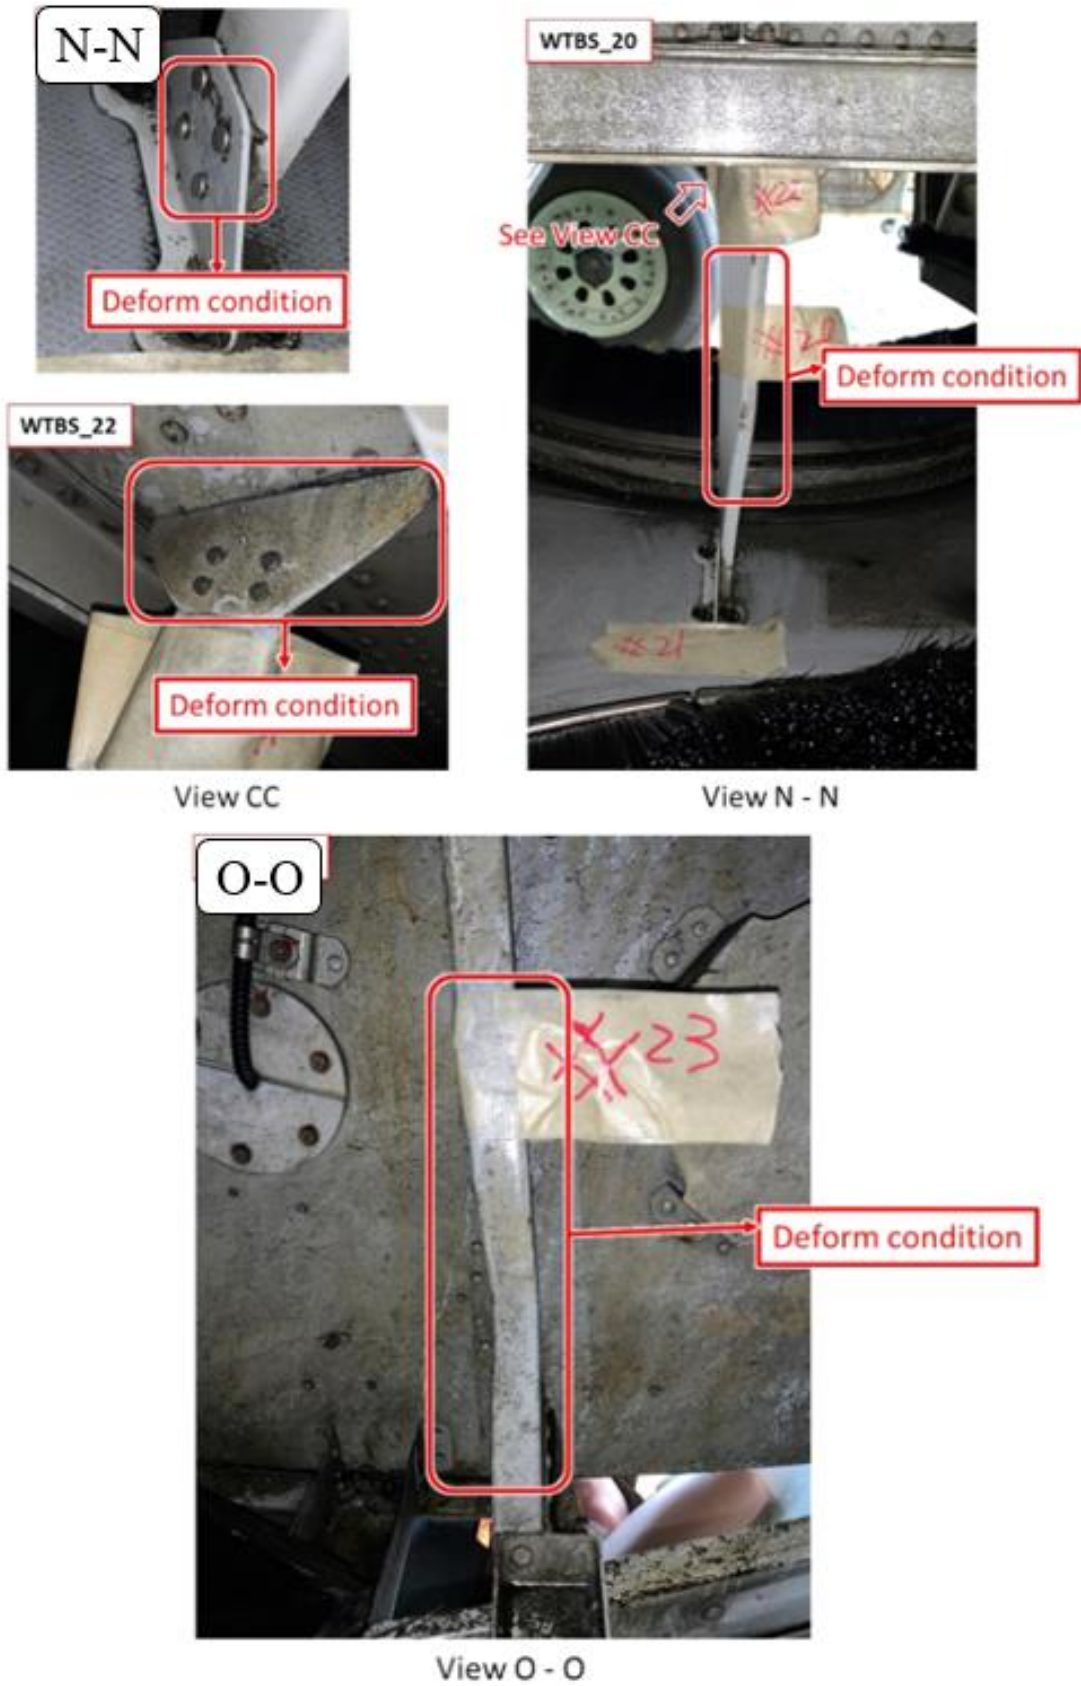
- 右側機翼至機身整流面板支撐結構變形（如圖 1.12-9 之 1、2、3）。
- 肋框（rib）變形（如圖 1.12-10 之 A-A）。
- 支架（bracket）變形（如圖 1.12-10 之 B-B）。
- 支架變形及配件（fitting）及密封座（seal retainer）摩擦損傷（如圖 1.12-10 之 C-C）。
- 角架（angle）變形（如圖 1.12-11 之 D-D）。
- 加強條（stiffener）變形及鉚釘剪力破壞（如圖 1.12-11 之 E-E、F-F）。
- 肋框及撐桿接頭（rod fitting）裂紋（如圖 1.12-12 之 G-G）。
- 肋框及整流面板角架變形（如圖 1.12-12 之 H-H、I-I、J-J）。
- 加油孔護罩（shroud）破裂（如圖 1.12-13 之 K-K）。
- 支架變形（如圖 1.12-13 之 L-L、M-M）。
- 支架變形（如圖 1.12-14 之 N-N、O-O）。

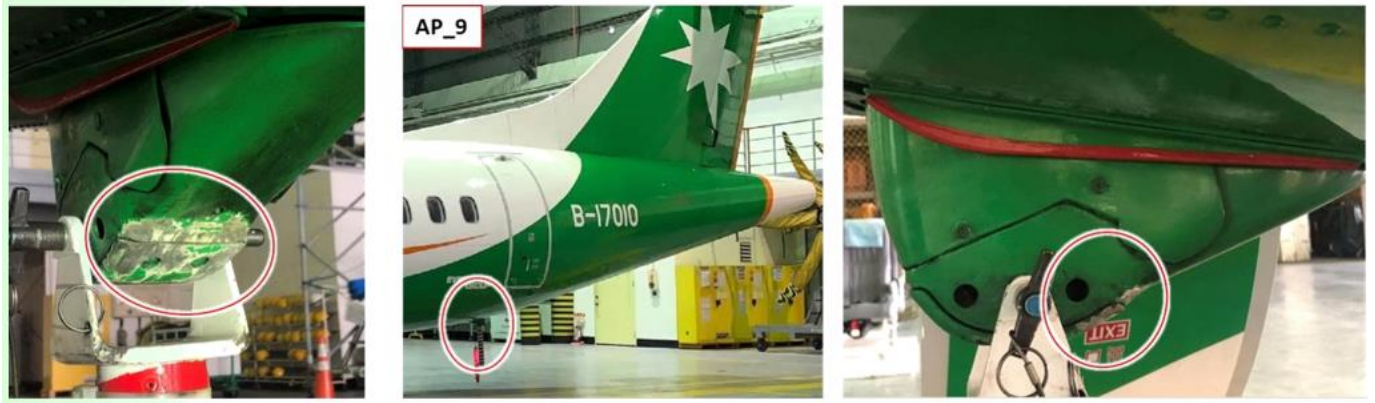
圖 1.12-15 尾撬受損

- 航機尾撬有磨擦痕跡，詳如圖 1.12-15。

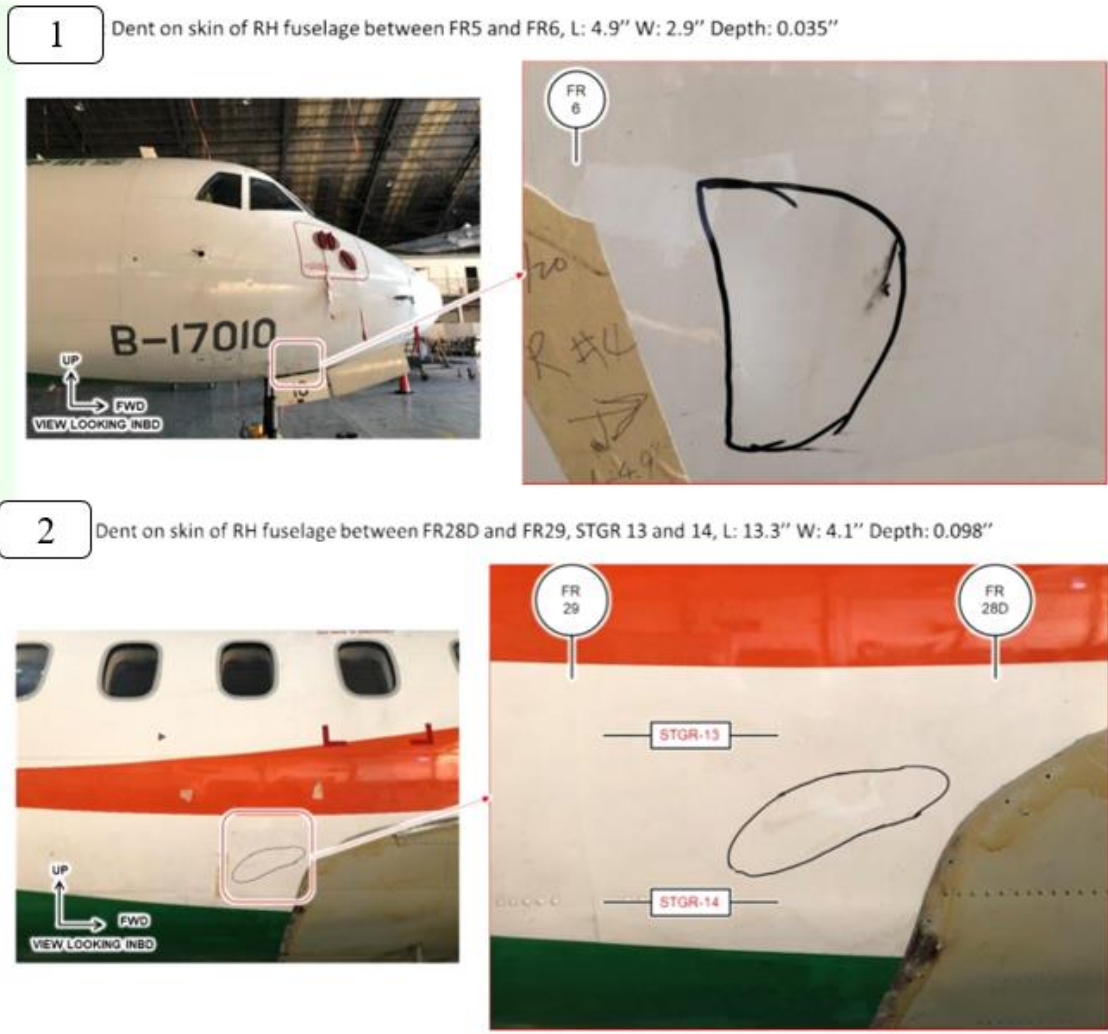
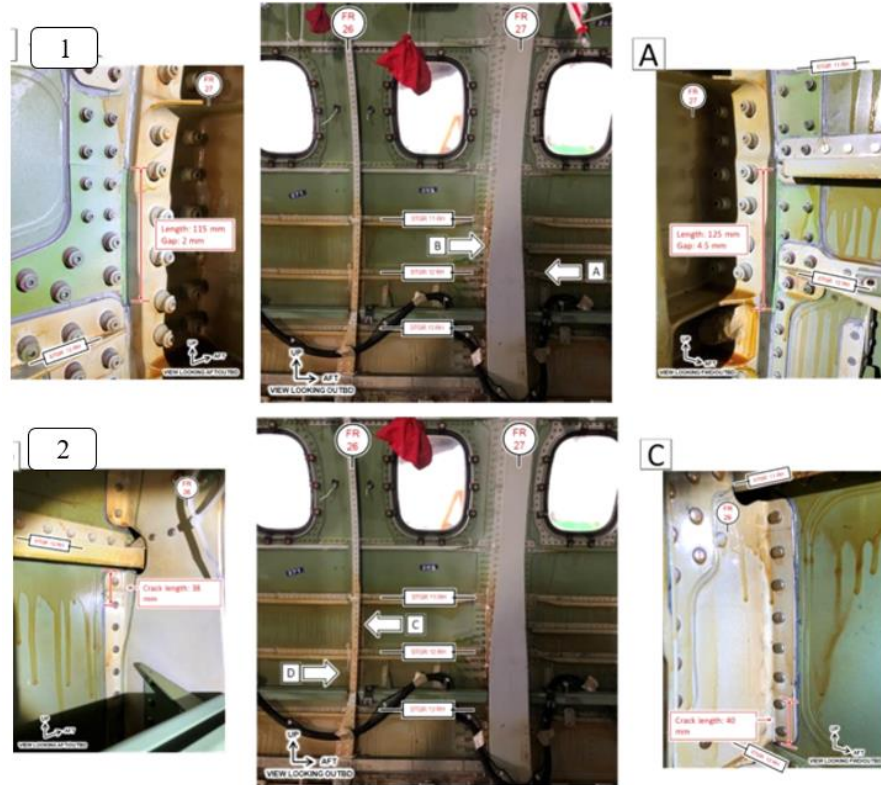
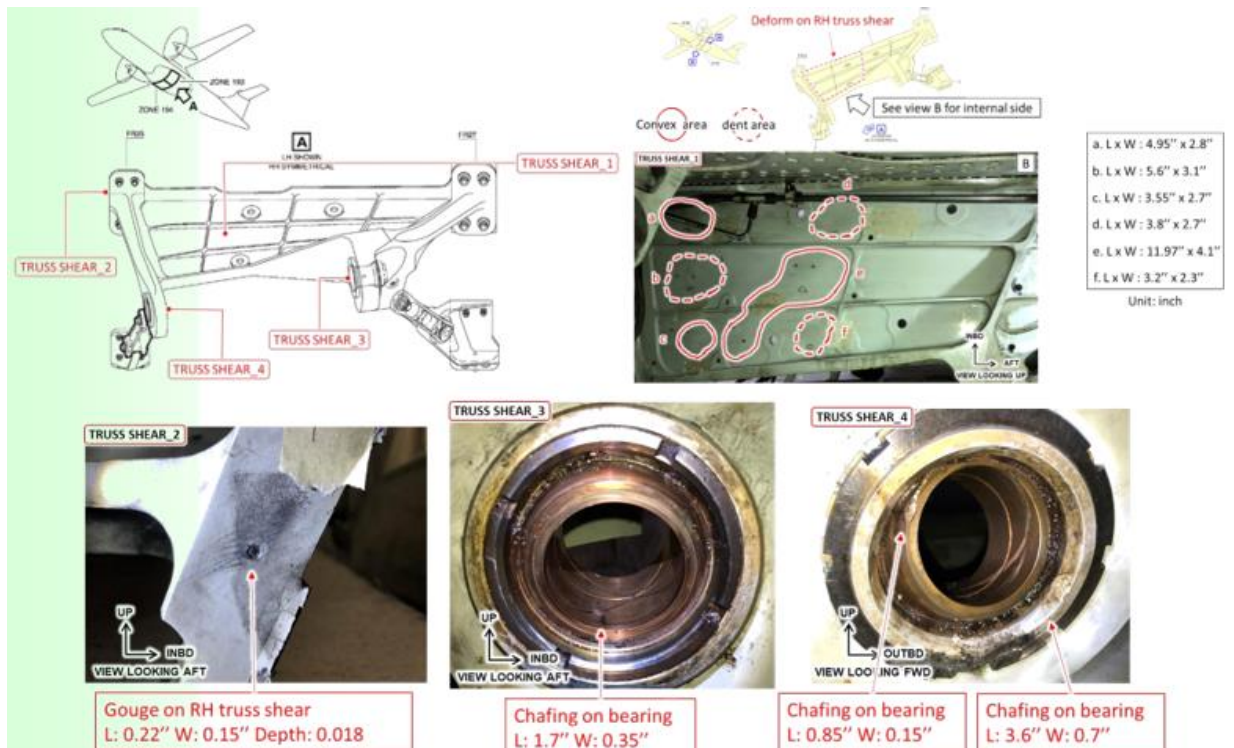
- 在第 5、6 號框架間蒙皮及第 28、29 號框架在第 13 號縱桁處蒙皮變形，詳如圖 1.12-16。
- 於第 27 號框架與第 11、12 號縱桁附近有 2 處框架與蒙皮出現縫隙，如圖 1.12-17 之 1；於第 12 號縱桁處發現 2 處裂痕，詳如圖 1.12-17 之 2。
- 右主減震支柱減力桁架發現變形、刮傷 (gouge) 與軸承磨擦 (chafing)，詳如圖 1.12-18。
